# PRÜFBERICHT

Nr. 5321825 vom 30.06.2025

**Prüfauftrag:** Prüfung einer bestehenden elastifizierenden Schicht gemäß  
DIN 18035-7:2019-12 und Prüfung des Kraftabbaus gemäß  
DIN EN 15330-1:2013-12 am Gesamtsystem

**Ort der Prüfung:** Bundesstadt Bonn - Sportplatz 2  
An der Josephshöhe  
53177 Bonn

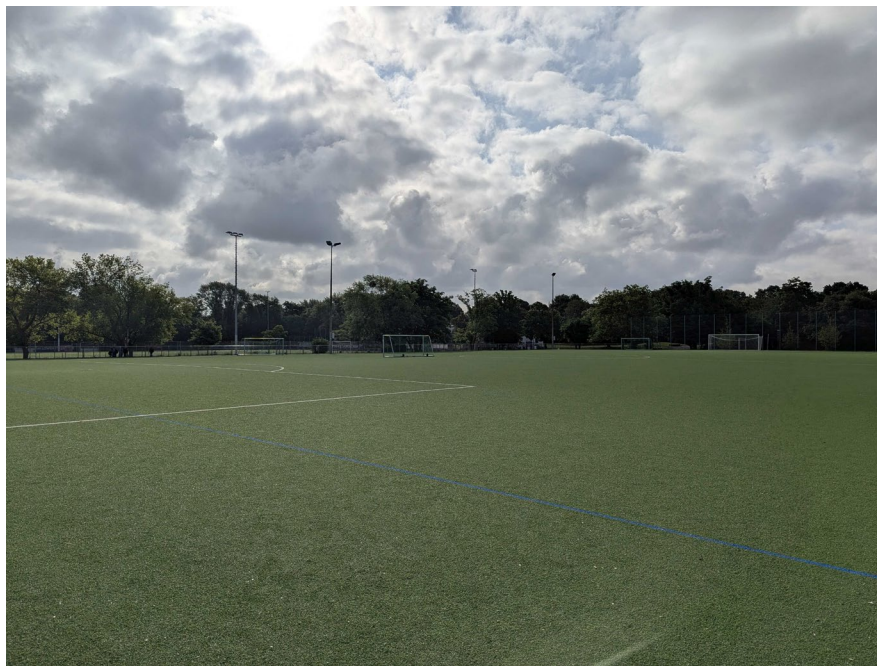
Bild 1: Platzansicht

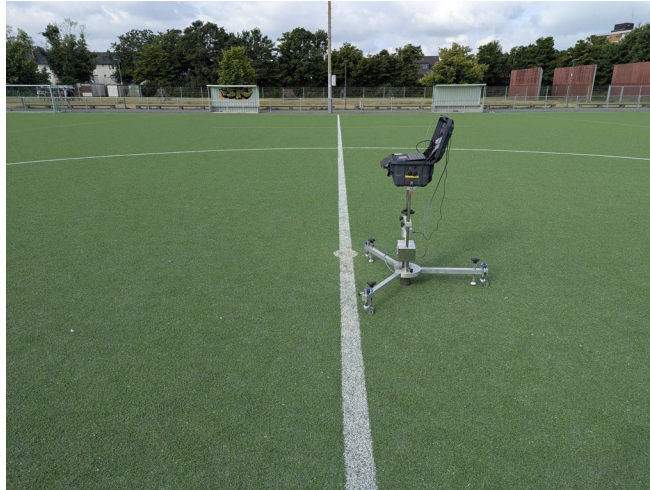
Bild 2: Bestimmung des Kraftabbaus am Gesamtsystem

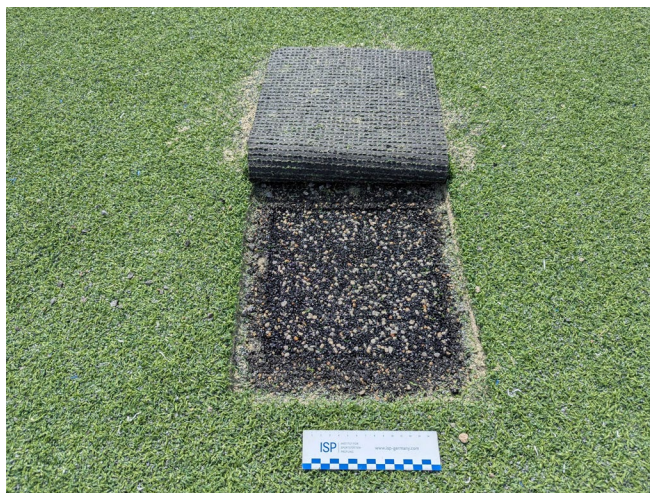
Bild 3: Probenahmestelle

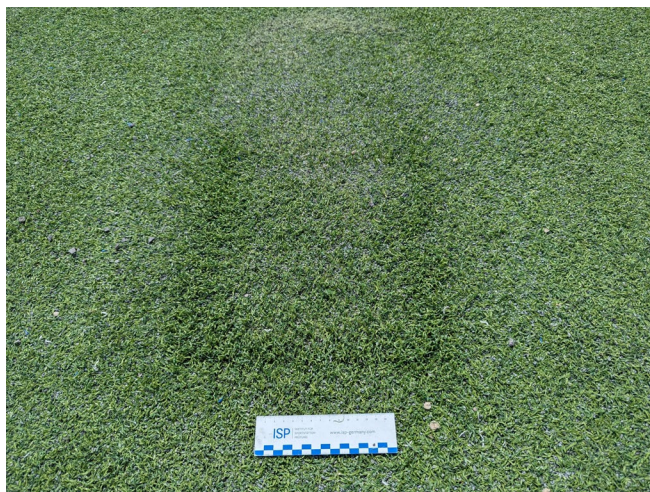
Bild 4: verschlossene Probenahmestelle

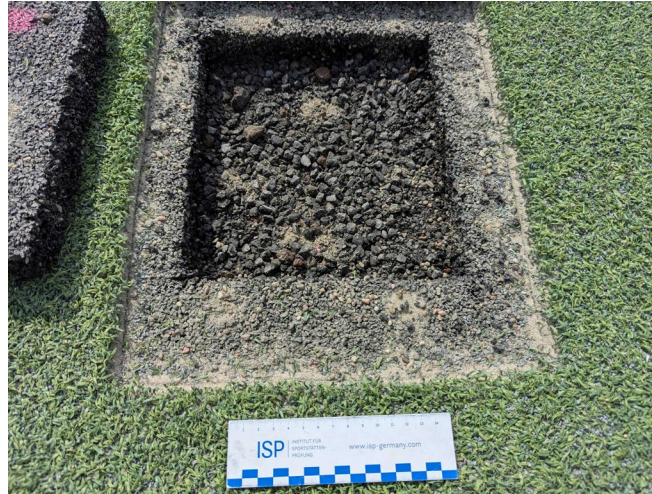
Bild 5: Obere Lage der ungebundenen Tragschicht an Messpunkt 1

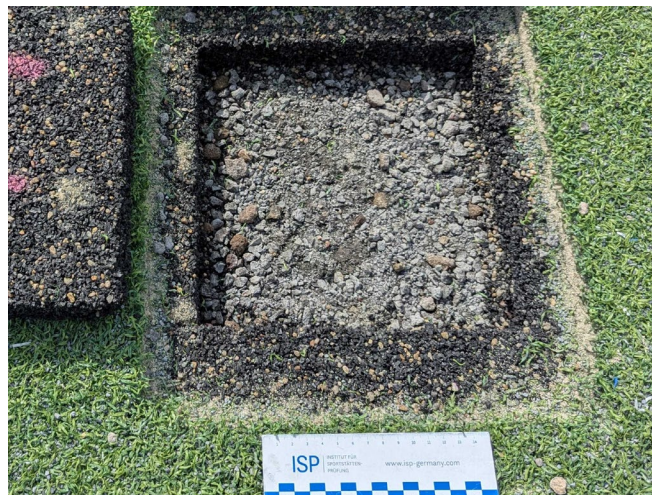
Bild 6: Obere Lage der ungebundenen Tragschicht an Messpunkt 2

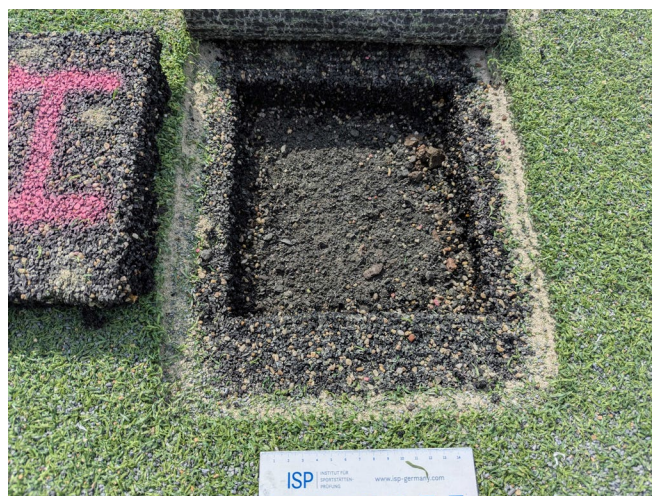
Bild 7: Obere Lage der ungebundenen Tragschicht an Messpunkt 3

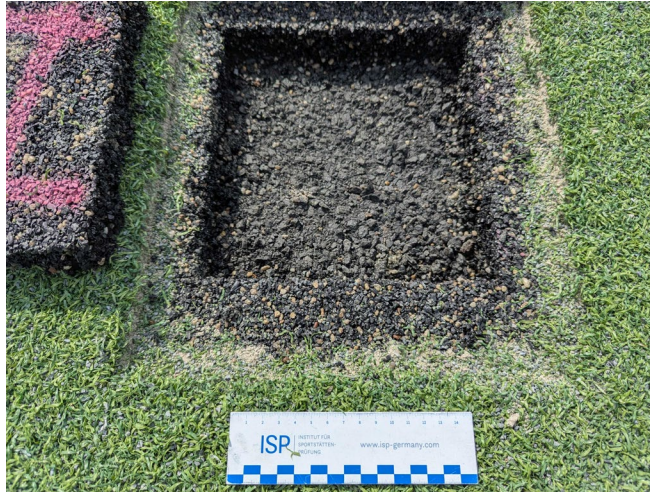
Bild 8: Obere Lage der ungebundenen Tragschicht an Messpunkt 4

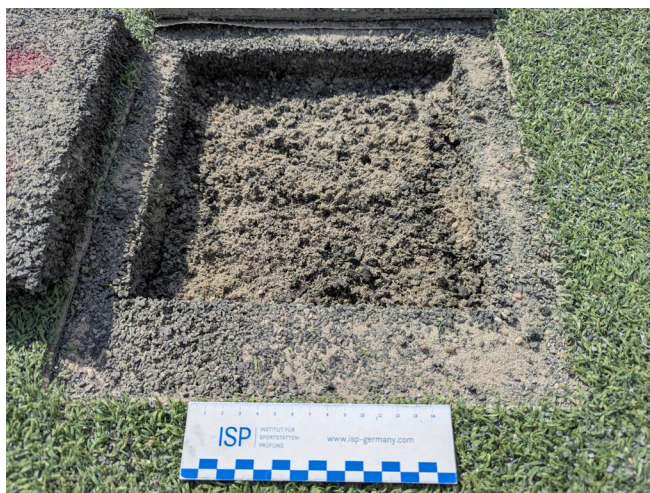
Bild 9: Obere Lage der ungebundenen Tragschicht an Messpunkt 5

Die vorgefundene elastische Tragschicht war gleichmäßig in Bezug auf Kraftabbau, Dicke an den Messpunkten 1 bis 4 und hatte keine visuellen Beschädigungen an der Oberfläche. Der Messpunkt 5 wies einen geringen Kraftabbau auf. Der ermittelte Wert scheint an diesem Punkt durch die stark verschlissene oberste Lage des Kunstrasens mit offenstehender Naht, sowie daraus resultierende Versandung in diesem Bereich, bedingt zu sein. Es kann davon ausgegangen werden, dass mit der Installierung eines neuen, verfüllten Kunstrasenteppichs hier ein höherer Kraftabbau erreicht wird.

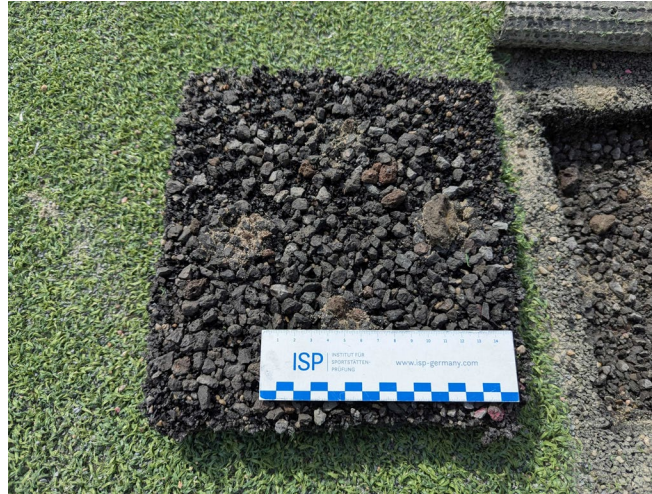
Bild 10: Rückseite der elastifizierenden Schicht an Probenahmestelle 1

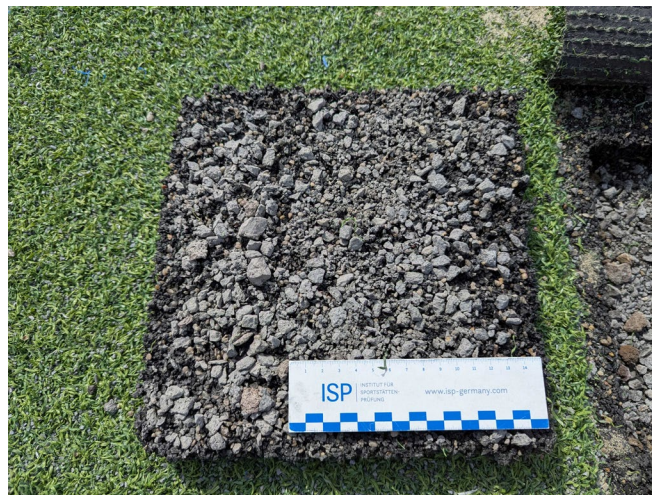
Bild 11 Rückseite der elastifizierenden Schicht an Probenahmestelle 2

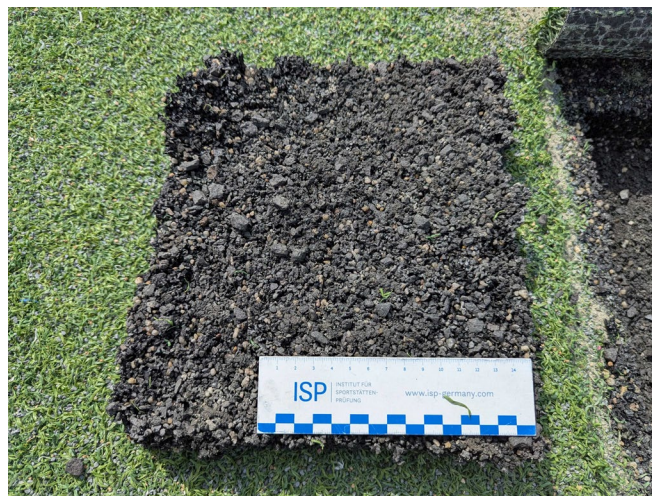
Bild 12: Rückseite der elastifizierenden Schicht an Probenahmestelle 3

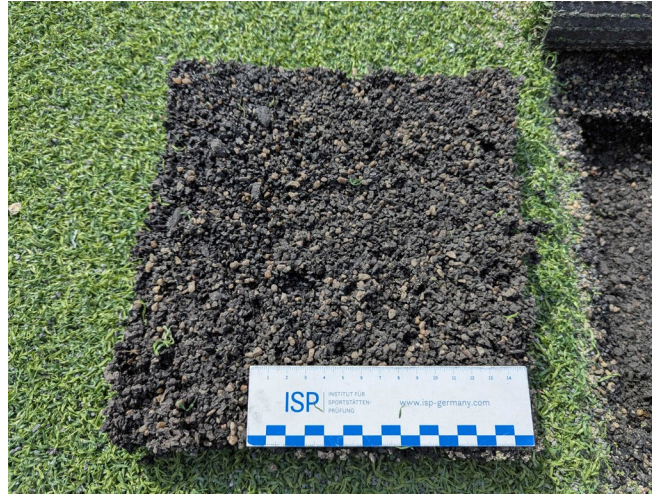
Bild 13: Rückseite der elastifizierenden Schicht an Probenahmestelle 4

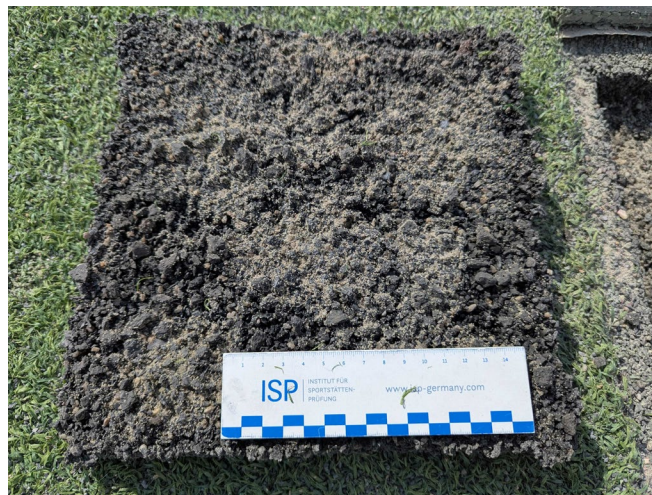
Bild 14: Rückseite der elastifizierenden Schicht an Probenahmestelle 5

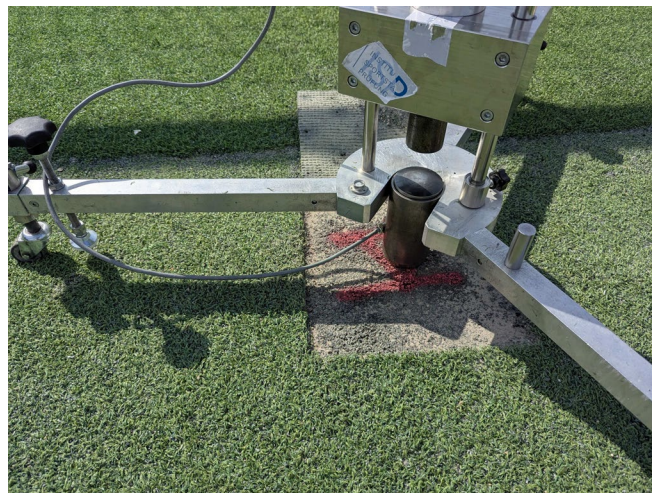
Bild 15: Bestimmung des Kraftabbaus an der elastifizierenden Schicht
