**Bericht zur ergänzenden Untersuchung von Bauteilen
auf Asbest
wegen brandschutztechnischer Sanierung der Decken**

Schulzentrum Erkrath-Hochdahl
Rankestr. 4-6
40699 Erkrath

Stand: 22.12.2022

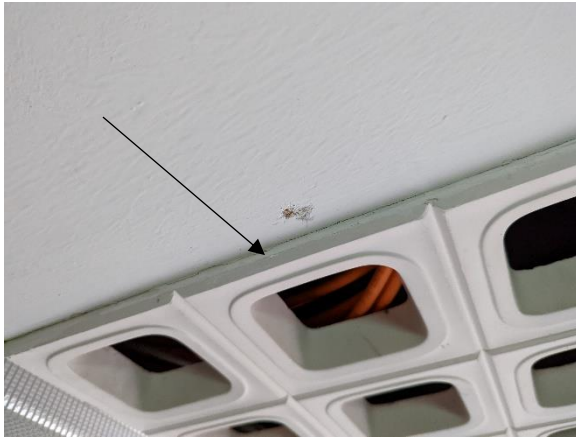
Abb. 4: Probe 1, Fuge Platte/Fries,
asbesthaltig

Lfd. Nr.	Probenbezeichnung	Ort / Material	Parameter, Untersuchungs-Ergebnis
1.	Ranke-161122-01	Aula Decke / Spachtelung Fuge Fries/Deckenplatte	Asbest: Chrysotil, 1-5%

Im Ergebnis der Analyse ist der Randfries in der Aula asbestbelastet. In den Deckenplatten wurde Asbest nicht nachgewiesen.

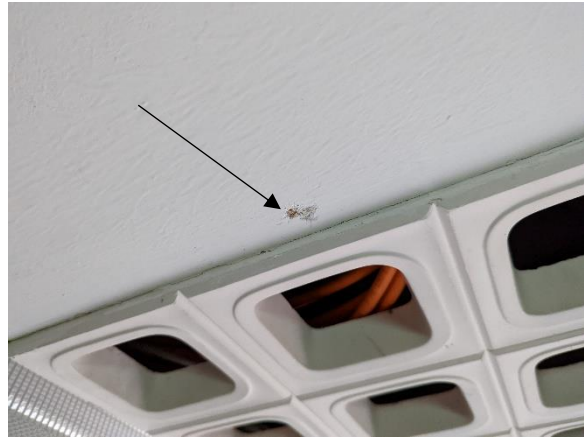
Abb. 5: Probe 2, Beschichtung Randfries,
asbesthaltig

2.	Ranke-161122-02	Aula Decke / Spachtelung Randfries	Asbest: Chrysotil, 1-5%
3.	Ranke-161122-03	Aula Decke / Spachtelung Fuge Fries/Deckenplatte	Asbest: Chrysotil, 1-5%

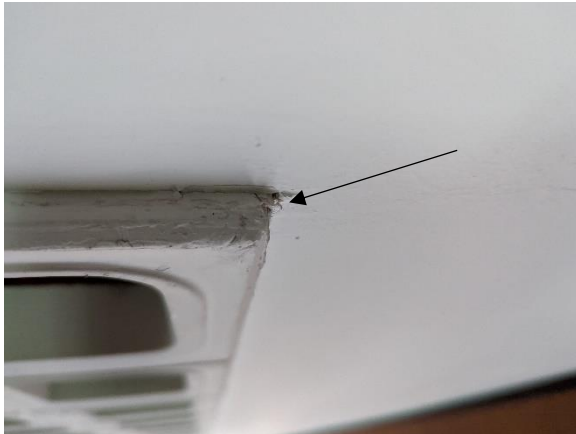
Abb. 6: Probe 3, Beschichtung Randfries,
asbesthaltig

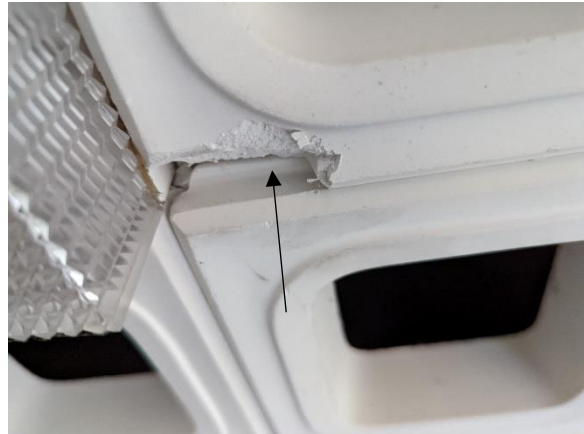
Abb. 7: Probe 4, Material von der
Deckenplatte, ohne Befund

4.	Ranke-161122-04	Aula Decke / Deckenmaterial (Gips)	Asbest: n. n.
5.	Ranke-161122-05	Aula Decke / Deckenplatte Schraubenkopf	Asbest: n. n.
6.	Ranke-161122-06	UG Lager unter Aula / Flanschdichtung Lüftungskanal	Asbest: n. n.

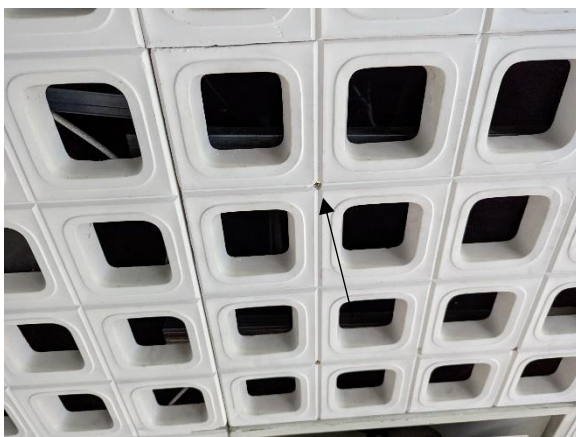
Abb. 8: Probe 5, Material am
Schraubenkopf, ohne Befund

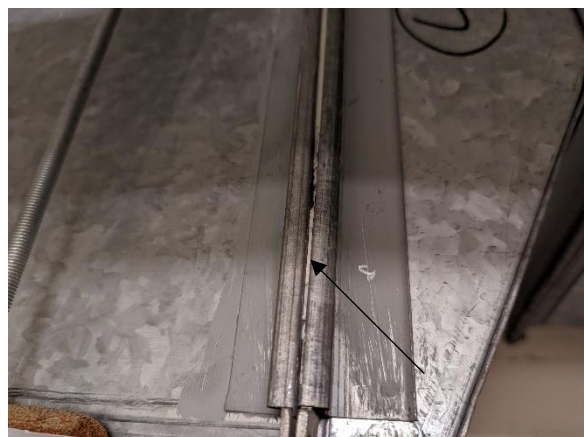
Abb. 9: Probe 6, Dichtung an
Lüftungkanalflanschen, ohne Befund

Asbest wurde in der Flanschdichtung der Lüftungskanäle nicht nachgewiesen.

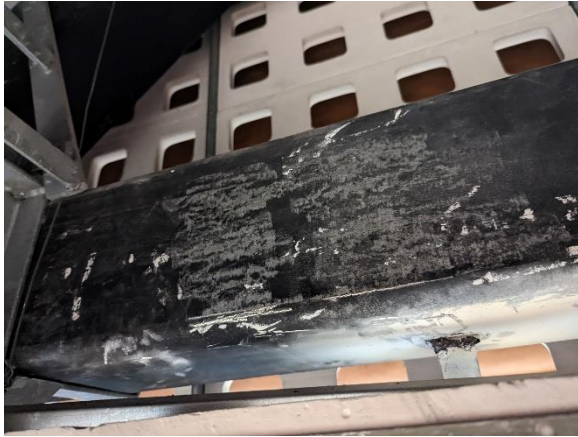
Abb. 10: Probe 7, Beschichtung auf Stahlträger, ohne Befund

7.	Ranke-161122-07	Aula Zwischendecke / Beschichtung Stahlträger	PCB: n. b.
8.	Ranke-161122-08	Aula Decke / Spachtelung Randfries Schraubenkopf	Asbest: Chrysotil, 1-5%

Eine PCB-haltige Beschichtung auf den Stahlträgern oberhalb der Aula-Decke wurde nicht nachgewiesen.

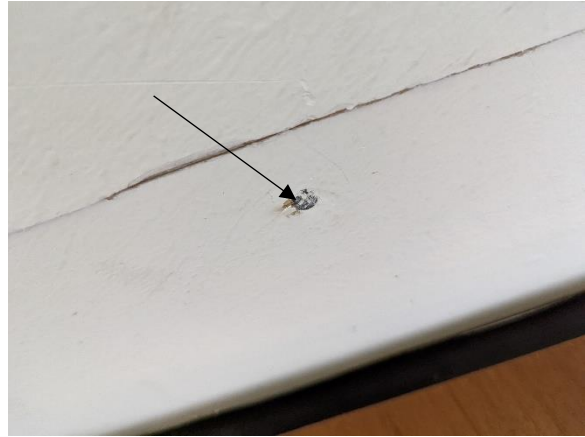
Abb. 11: Probe 8, Spachtelmasse Schraubenkopf an Randfries, **asbesthaltig**

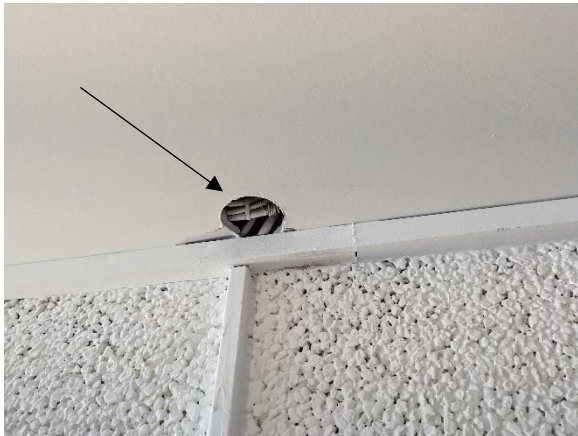
Abb. 12: Probe 9, Randfries TH, ohne Befund

9.	Ranke-161122-09	Ebene 3 TH Decke/ Randfries	Asbest: n. n.
10.	Ranke-161122-10	Ebene 3 TH Decke/ Fuge Randfries/Deckenplatte	Asbest: n. n.
11.	Ranke-161122-11	Ebene 3 Flur R320 Wände / Strukturputz + Spachtelmasse MP (2)	Asbest: n. n.

Die Decke (Platte und Randfries) im Treppenhaus Ebene 3 ist nicht asbestbelastet.

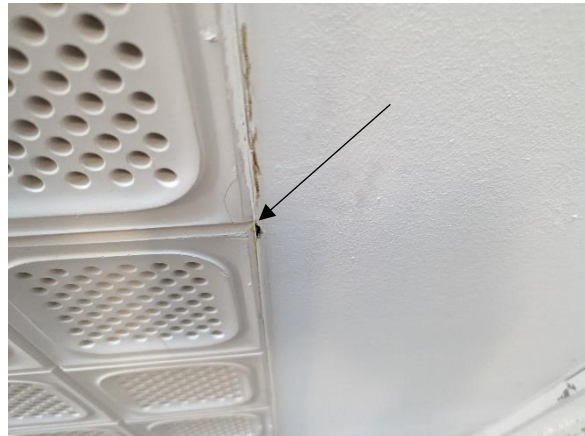
Abb. 13: Probe 10, Fuge Platte/Fries TH, ohne Befund

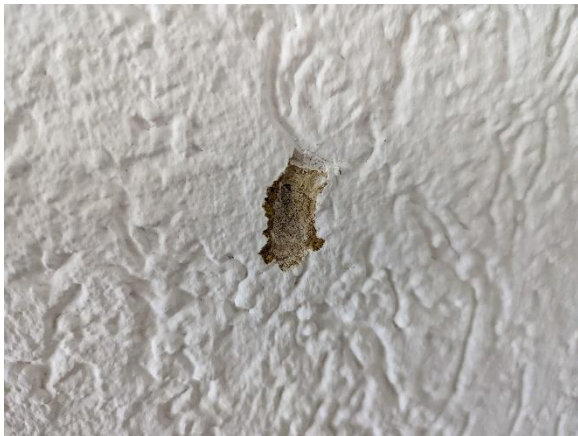
Abb. 14: Probe 11, Strukturwandputz (exemplarisch), ohne Befund

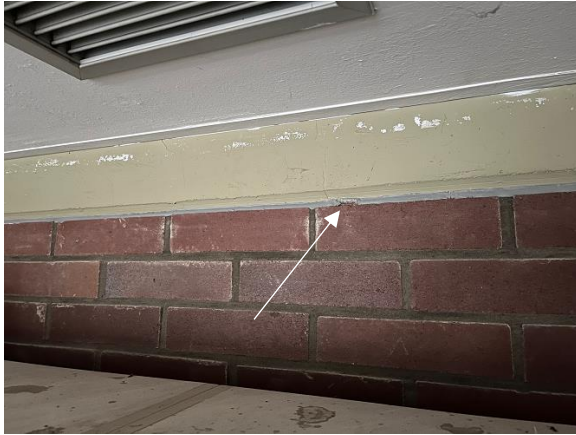
Abb. 15: Probe 12, Raum 313, Fugenmassen,

Lfd. Nr.	Probenbezeichnung	Ort / Material	Parameter, Untersuchungs-Ergebnis
12.	Ranke-131222-01	R. 313, Wand 1, Unterzug, Klinker / Fugenmasse (h)	PCB:
13.	Ranke-131222-02	R.313, Wand 2, oberhalb Abhangdecke / Putz (unbeschichtet)	Asbest: n. n.

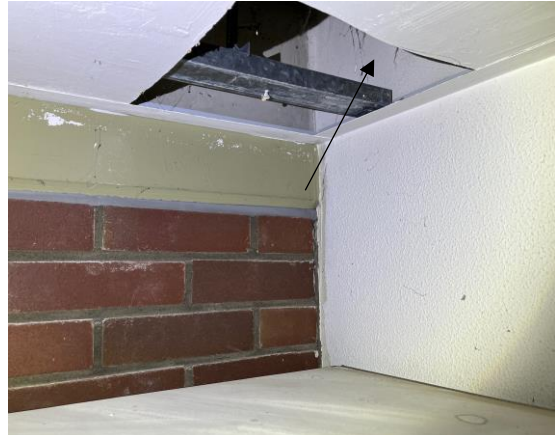
Abb. 16: Probe 13, Raum 313, Wand 2, Putz oberhalb Abhangdecke: ohne Befund

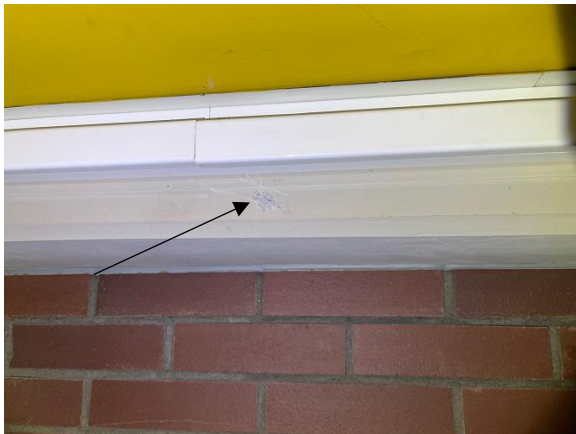
Abb. 17: Probe 14, Flur an Raum 315, Unterzug, beschichtet: ohne Befund

14.	Ranke-131222-03	Flur an R. 315, Unterzug unter Abhangdecke / Beschichtung vermutlich ohne Spachtelung	Asbest: n. n.
15.	Ranke-131222-04	R. 313, Unterzug an Wand 1 / Beschichtung (oliv) +Spachtelung	Asbest: Chrysotil, 1-5%

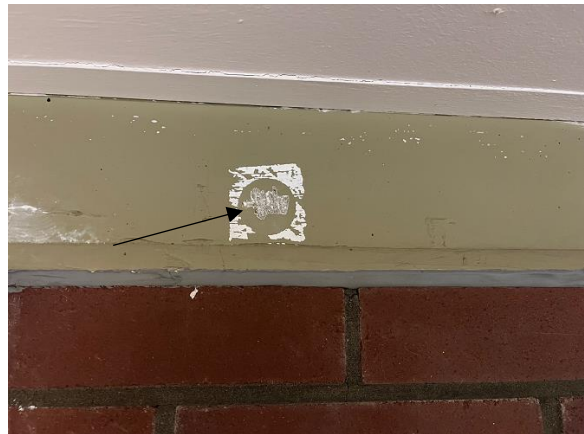
Abb. 18: Probe 15, Raum 313, Wand 1, Unterzug, oliv beschichtet, weiße gespachtelt, **asbesthaltig**

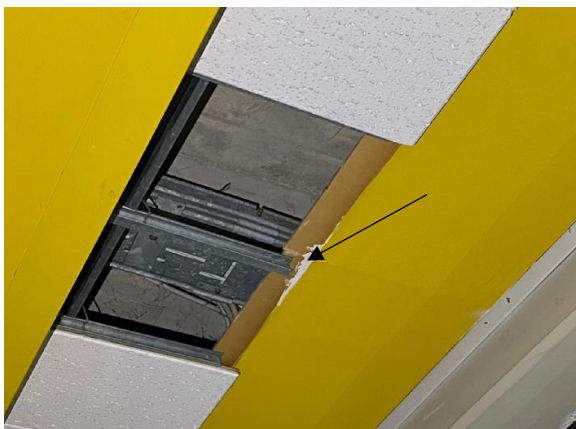
Abb. 19: Probe 16, Flur, Abhangdecke, GK-Randfries, Stoßstelle, Spachtelung: ohne Befund

16.	Ranke-131222-05	Flur, GK-Randfries, Stoßstelle / Spachtelung	Asbest: n. n.
17.	Ranke-131222-06	Flur, Betonunterzug oberhalb Decke / graue Spachtelung	Asbest: Chrysotil, in Spuren

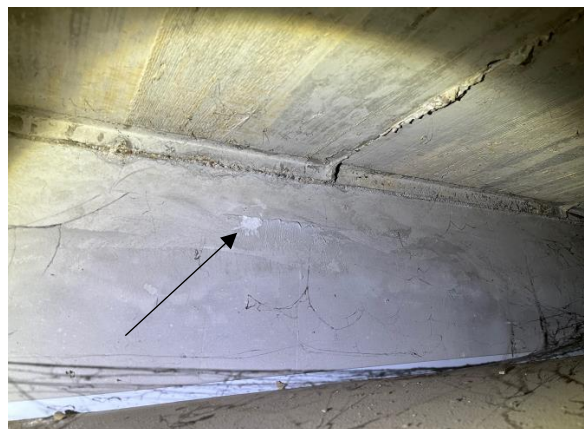
Abb. 20: Probe 17, Flur, Unterzug oberhalb Decke, graue Spachtelung, **asbesthaltig**

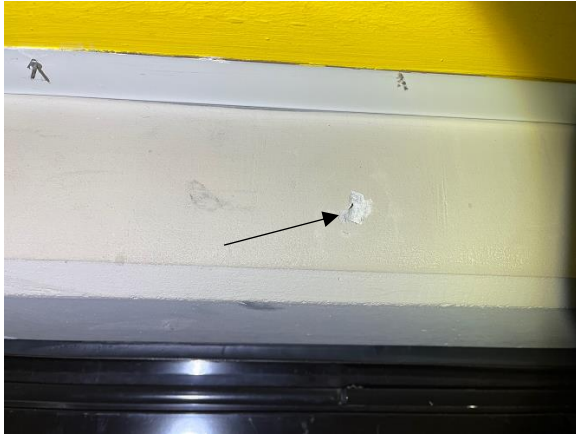
Abb. 21: Probe 18, Flur, Unterzug unterhalb Decke, beschichtete Verspachtelung, **asbesthaltig**

18.	Ranke-131222-07	Flur, Betonunterzug unterhalb Decke / grauer Anstrich Spachtelung	Asbest: Chrysotil, 1-5%
19.	Ranke-131222-08	R. 316, Wand 1, Betonunterzug oberhalb Decke / Betonoberfläche	Asbest: n. n.

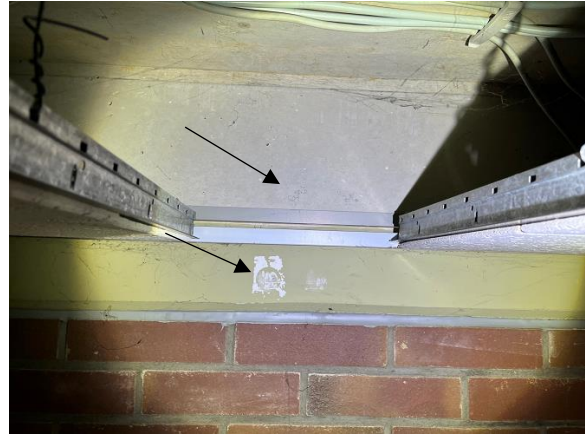
Abb. 22: Probe 19, Raum 316, Unterzug oberhalb Decke, Betonfläche: ohne Befund unterhalb Decke, oliv beschichtet mit weißer Spachtelung, **asbesthaltig**

20.	Ranke-131222-09	R. 316, Betonunterzug, Wand 1, unterhalb Decke / oliv beschichtet mit weißer Spachtelung	Asbest: Chrysotil, 1-5%
21.	Ranke-131222-10		PCB:

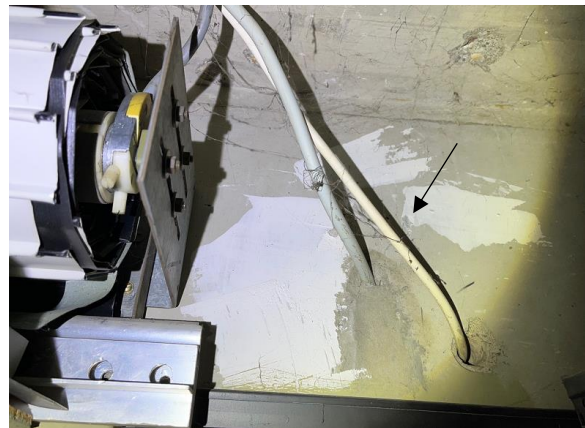
Abb. 24: Probe 22, Raum 316, Unterzug oberhalb Decke, Betonfläche mit weißer Spachtelung, Sprenkern, **asbesthaltig**

22.	Ranke-131222-11	R. 316, Betonunterzug, Wand 3, oberhalb Decke / weiße Spachtelung	Asbest: Chrysotil, 5-20 %

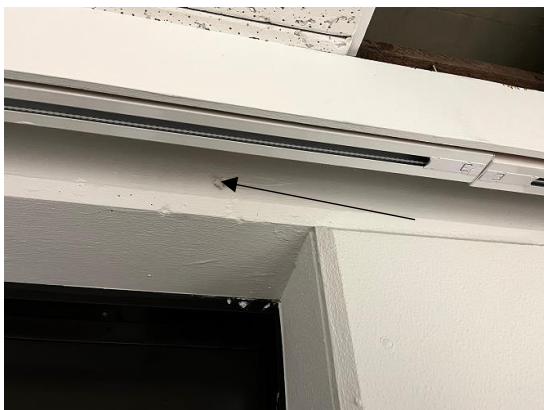
Abb. 25: Probe 23, Raum 302, Unterzug unterhalb Decke, weiß beschichtet mit weißer Spachtelung, **asbesthaltig**

Lfd. Nr.	Probenbezeichnung	Ort / Material	Parameter, Untersuchungs- Ergebnis
23.	Ranke-131222-12	R. 302, Betonunterzug, Wand 3, unterhalb Decke / weiß beschichtet mit weißer Spachtelung	Asbest: Chrysotil, 1-5%
24.	Ranke-131222-13	TH R 321 Wand / Putz unter Kiesputz	Asbest: n. n.

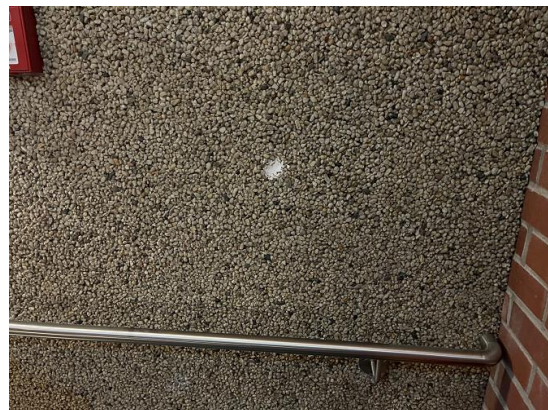
Abb. 26: Probe 24, Treppenhaus, Wand, Putz unter Kiesputz: ohne Befund

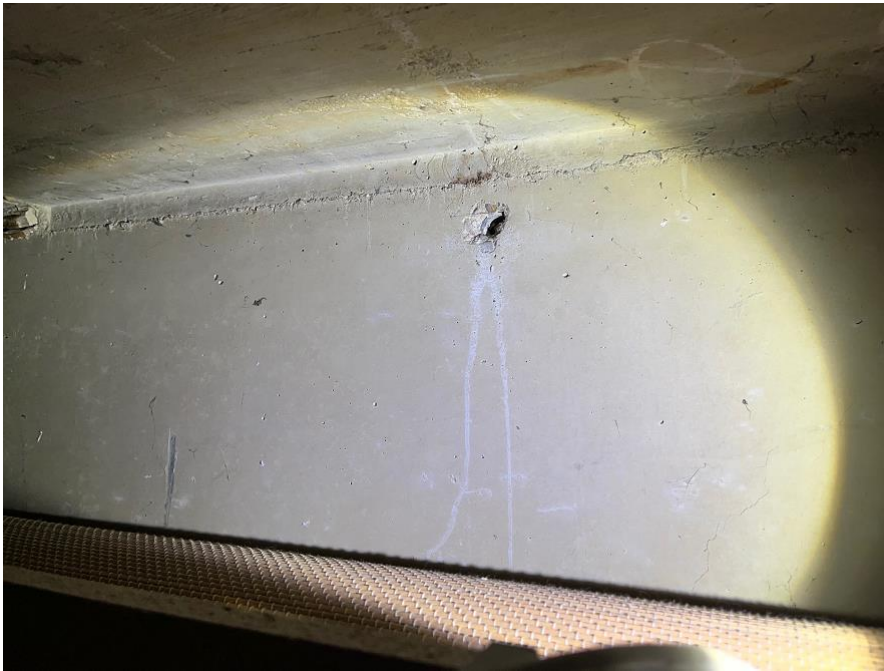
Betonoberflächen mit Lunkern haben keinen Verputz oder eine Verspachtelung erfahren und sind damit ohne Asbestbefund.

Ohne Bearbeitung (Fläche nicht verspachtelt, erkennbar an Lunkern)

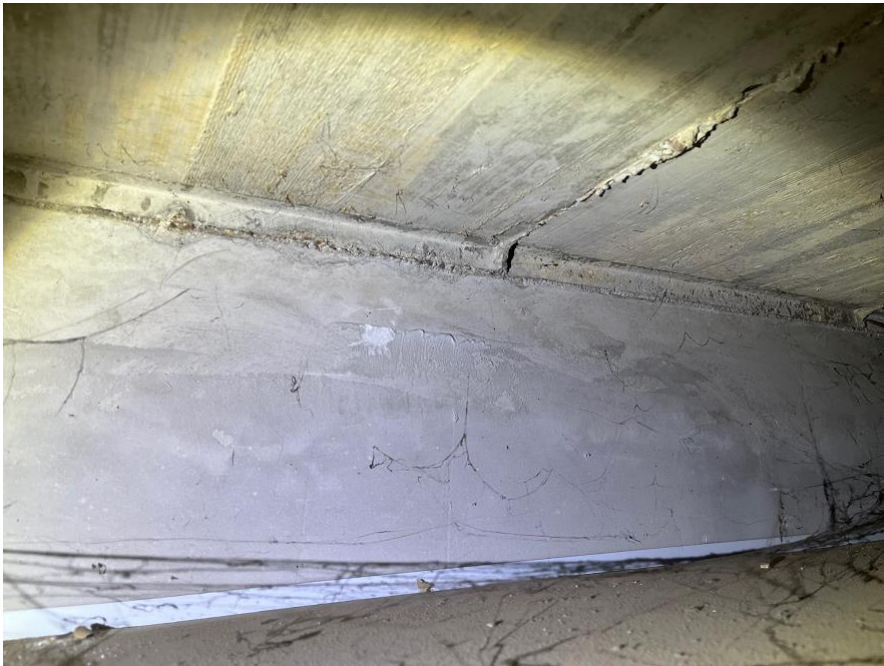
Beton mit Glattspachtelung (graue Spachtelung, fein, erkennbar an fehlenden Lunkern und feinsandiger Verspachtelung)

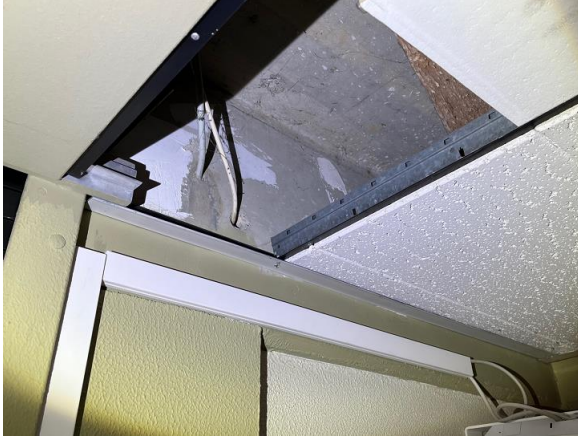
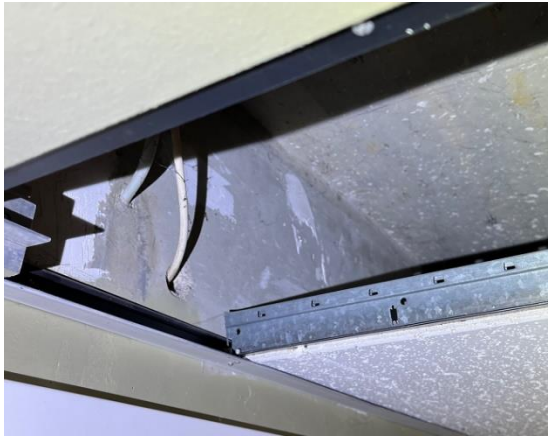
Raum 316

Weiß, asbesthaltige Spachtelmasse, flächig und als Sprengel

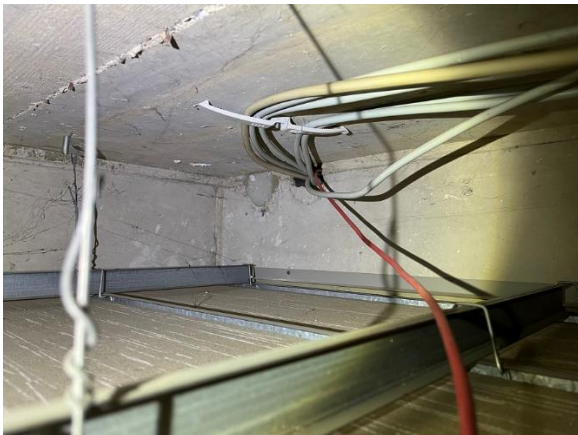
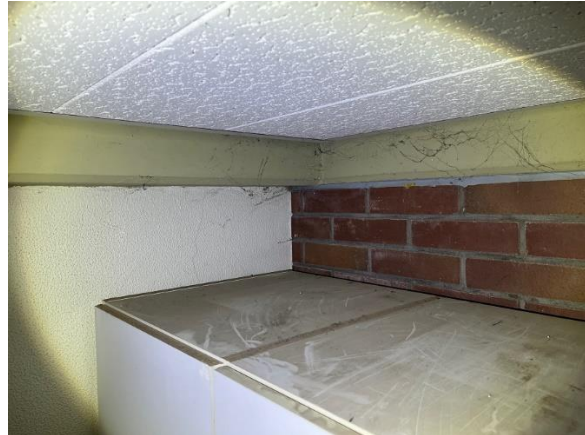
Raum 302 (oberhalb (Sprengel erkennbar) und unterhalb der Abhangdecke

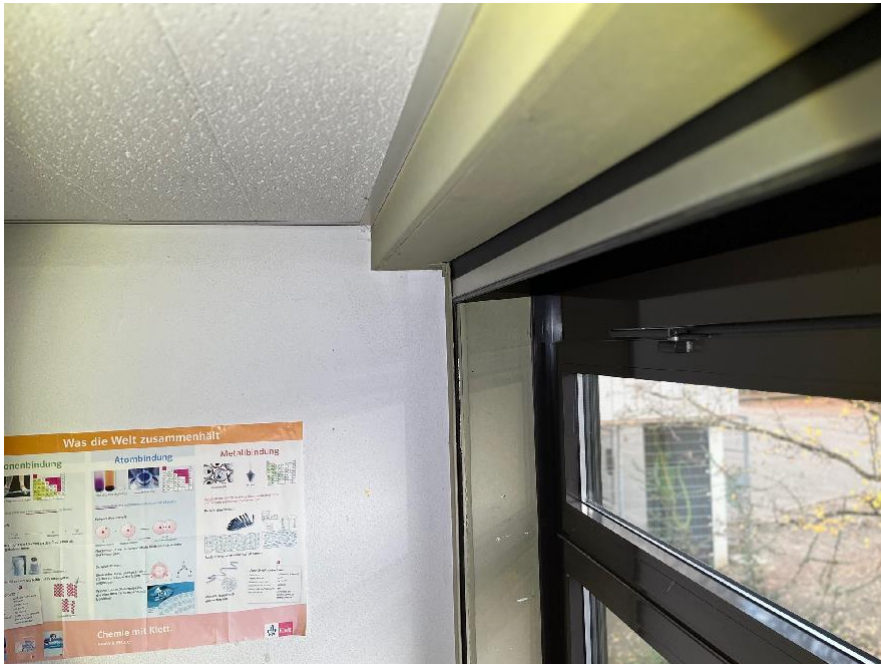
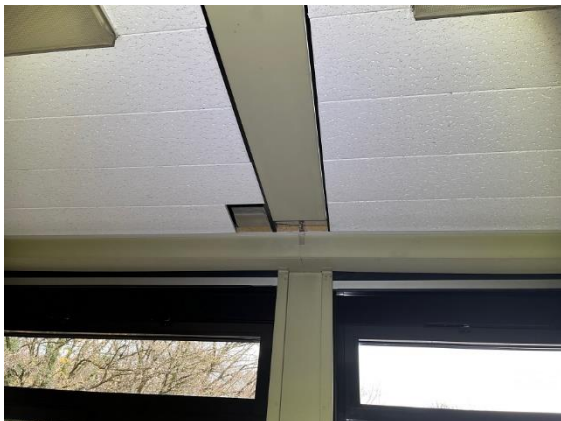
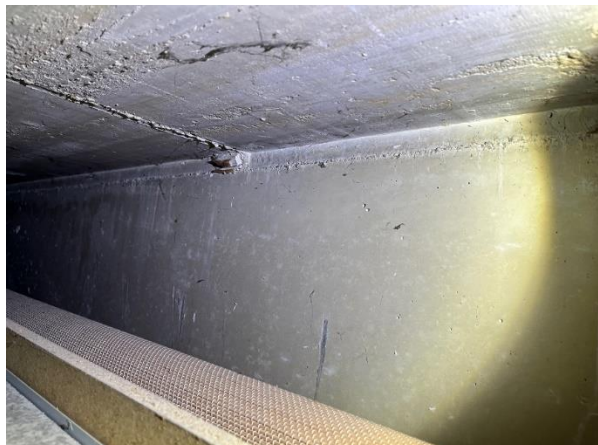
Raum 313, Unterzug- und Stützenbearbeitung:

Abkofferungen oben und Verblendung+ Schienen an Stützen ausbauen, Demontage Verdunkelungsrollos, Unterzug unterhalb Decke mit Anstrich+ Spachtelung, oberhalb Abhangdecke ohne Verspachtelung

Asbestentfernungen werden daher von der Rohdecke bis ca. 10 cm unterhalb der Unterkante Abhangdecke ausgeführt. Wenn möglich werden die Unterzüge komplett von Asbest befreit. Stützen, an denen Schienen von Verdunkelungsrollos verlaufen werden ebenso möglichst vollständig bearbeitet.

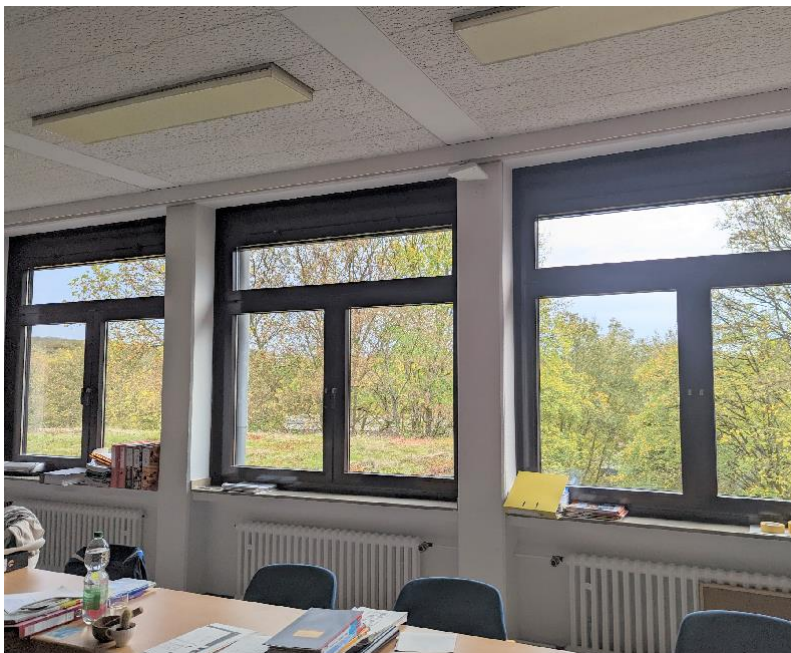
Unterzüge und Zugängliche Beton stützen im Lehrerzimmer

Abstimmung: Riemchen?

Stützen deren Flächen frei bearbeitet werden können, sollen möglichst ebenso im Rahmen der Asbestsanierung bearbeitet werden (siehe z. B. Lehrerzimmer).

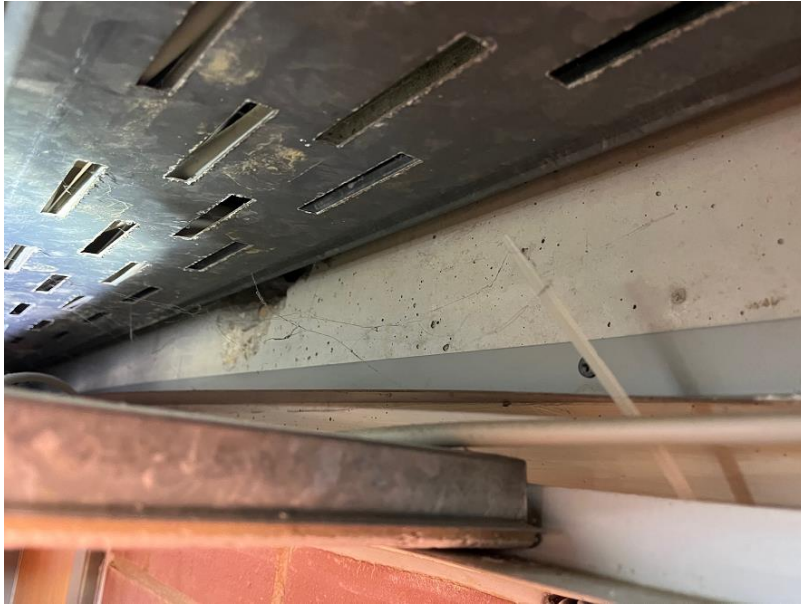
Flur Verwaltung (raumseitig): keine Spachtelung auf Unterzug oberhalb Decke

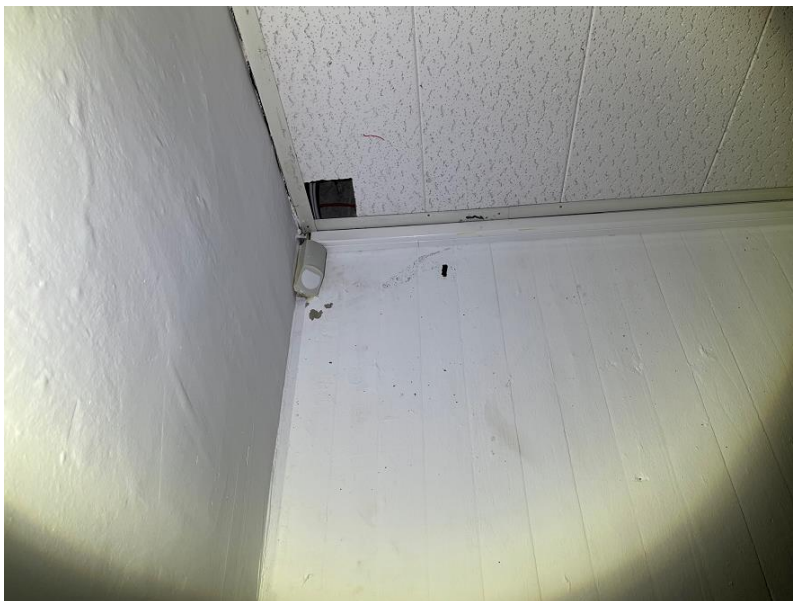
Flur, Verwaltung, Betonwand gegenüber Räumen (beschichtet, ohne Spachtelung)
