Bauwerksbegutachtung

STB	Typ	Strecke	KM	Ri	SKZ	W0	O1	W99
001	E	3600	151,140		VM2			
002	S	3600	151,140		VM2			
003	S	3600	151,140		VM2			
004	E	3600	151,140		VM2

Zu Inspektionsauftrag : 118804038 NI01
Beschreibung : FB3OI/BR—/0204/3600148/3600152/
Inspektionsart : B80 Begutachtung Brücke
Durchführungstermin : 08.08.2016
Fachbeauftragter: : REICHELT
Technischer Platz : 3600148BR0000300 3600+151,140+1636 |E Mühlgraben

Strecke : 3600 Frankfurt (Main) Hbf - Göttingen, W 251

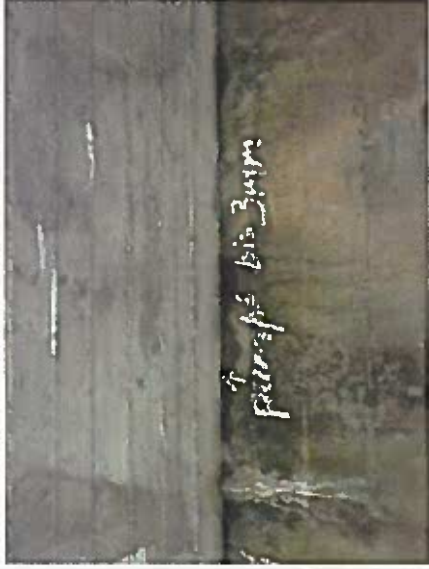
a)Tragwerk über WL 1+2: Fahrbahnplatte Bewegungen (pumpt) bis 3mm bei Zugfahrt.

Schadensstufe 3, 1x Foto

STB 2, Tragwerk pumpt bei Zugfahrt bis 3mm über WL 1+2

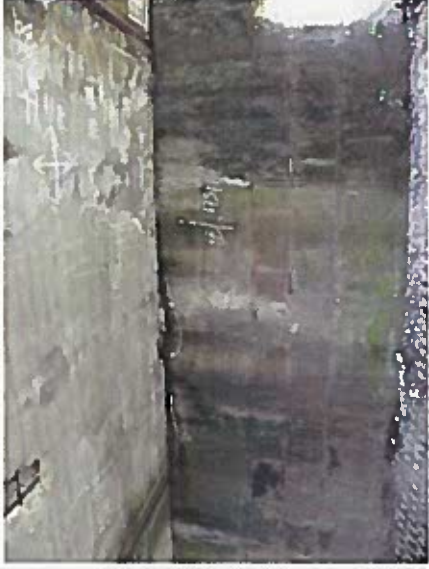
a)STB 2+3, Auflagerbank(B), Obers.: Durchdrückendes Wasser zwischen Auflagerbank und Tragwerk, Schlammaustritt, Aussinterungen.
Schadensstufe 3, 1x Foto

WL 1, STB 2, Auflagerbank OS, undicht mit Schlamm

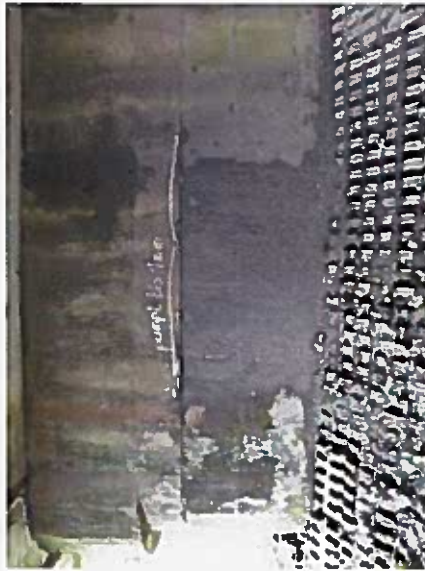
a)WL-Vorderans.(Naturst.): Fuge über der dritten Steinreihe undicht mit Schlammaustritt, Bewegungen (pumpt) bis 1mm bei Zugfahrt.
Schadensstufe 3, 1x Foto

WL 1, STB 3, undicht mit Schlamm u. pumpt bis 1mm

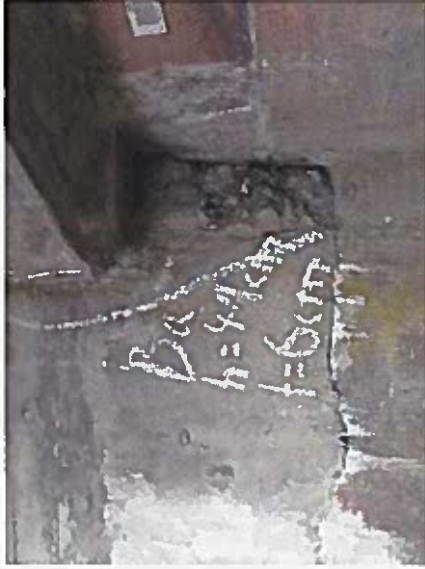
c)Schrägflügel 1(Naturst.), Abdeckung(B): Querriss mit trockenen
Aussinterungen, Betonabplatzung T= 6cm H= 41cm B= 18cm.
Schadensstufe 2, 1x Foto

WL 2, STB 1, Flügel 1, Betonabplatzung

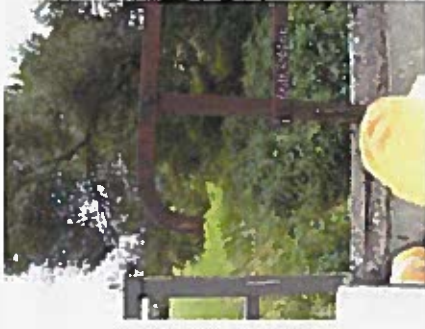
a)Geländer re.: Mittelholm zum Anschlussgeländer fehlt L= 61cm,
Anschlussgeländer wurde neu gestellt.
Schadensstufe 1, 1x Foto

WL 2, STB 4, Geländer re., Mittelholm fehlt L=61cm

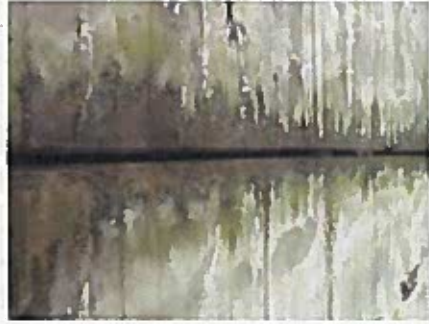
c) Geschl. Längsfuge li.+re.: Durchdrückendes Wasser mit Schlammaustritt.
Schadensstufe 3, 1x Foto

Übb., STB 2, Längsfuge, durchdrückendes Wasser mit Schlamm

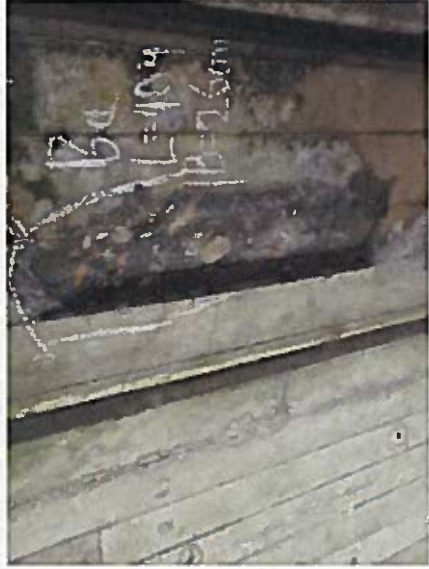
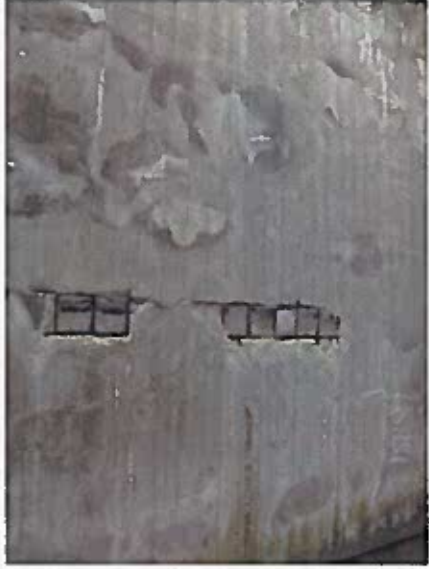
b) Fahrbahnplatte, Unters.: Überdeckung der Walzträger großflächig hohlklingend, abgeplatzt T= 5cm B= 26cm L= 1,04m. Netzzrisse mit feuchten Aussinterungen.
Schadensstufe 3, 2x Foto

Übb., STB 2, Überdeckung der Walzträger gerissen, hohl u. abgeplatzt Bild 1

Übb., STB 2, Überdeckung der Walzträger gerissen, hohl u. abgeplatzt, Bild 2

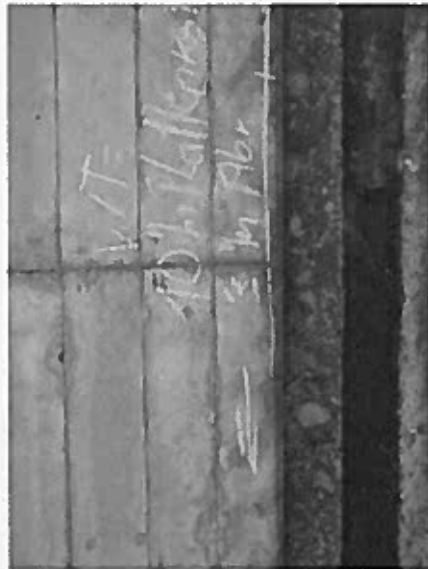
a)STB 2+3, Walzträger, Unterfl.-Unters.: Walzträger z.T. freiliegend, Plattenrost bis 10mm, Abrostung bis 3mm.
Schadensstufe 1, 1x Foto

Übb. STB 3, Walzträger z.T. freilegend

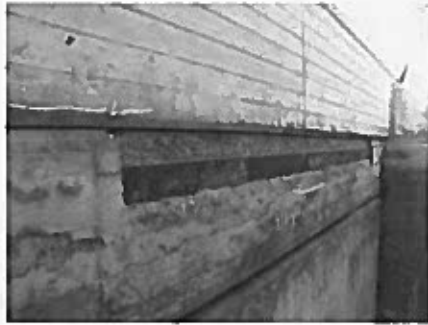
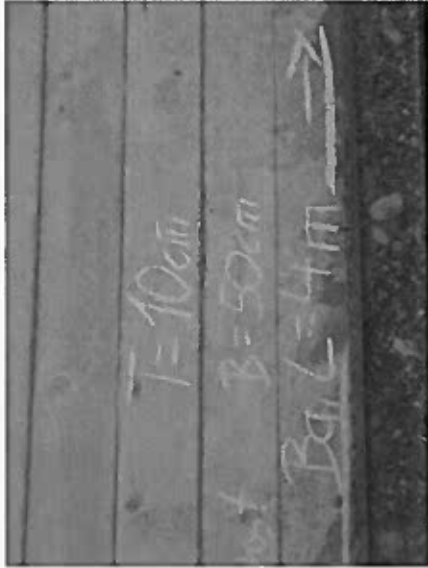
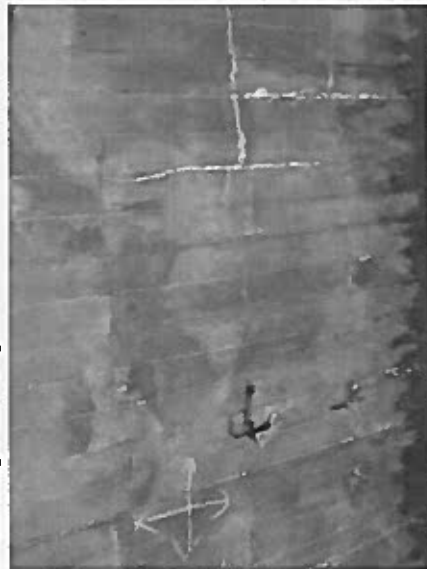
b) Fahrbahnplatte, Unters.: Überdeckung der Walzträger großflächig hohlklingend, abgeplatzt T= 10cm B= 50cm L= 4m. Netzzrisse mit feuchten Aussinterungen.
Schadensstufe 3, 3x Foto

Übb. STB 3, Überdeckung der Walzträger gerissen, hohl u. abgeplatzt, Bild 1

Übb. STB 3, Überdeckung der Walzträger gerissen, hohl u. abgeplatzt, Bild 2

Übb., STB 3, Überdeckung der Walzträger gerissen, hohl u. abgeplatzt, Bild 3
