## **Gutachtliche Stellungnahme Nr. G 25-846**

Feuerschaden RSAG Sperrmüllhalle Troisdorf  
Risiko: Josef-Kitz-Straße 1, Troisdorf  
Schaden-Nr.: 25.0077177.0  
Regulierer: Herr Dieter Hages

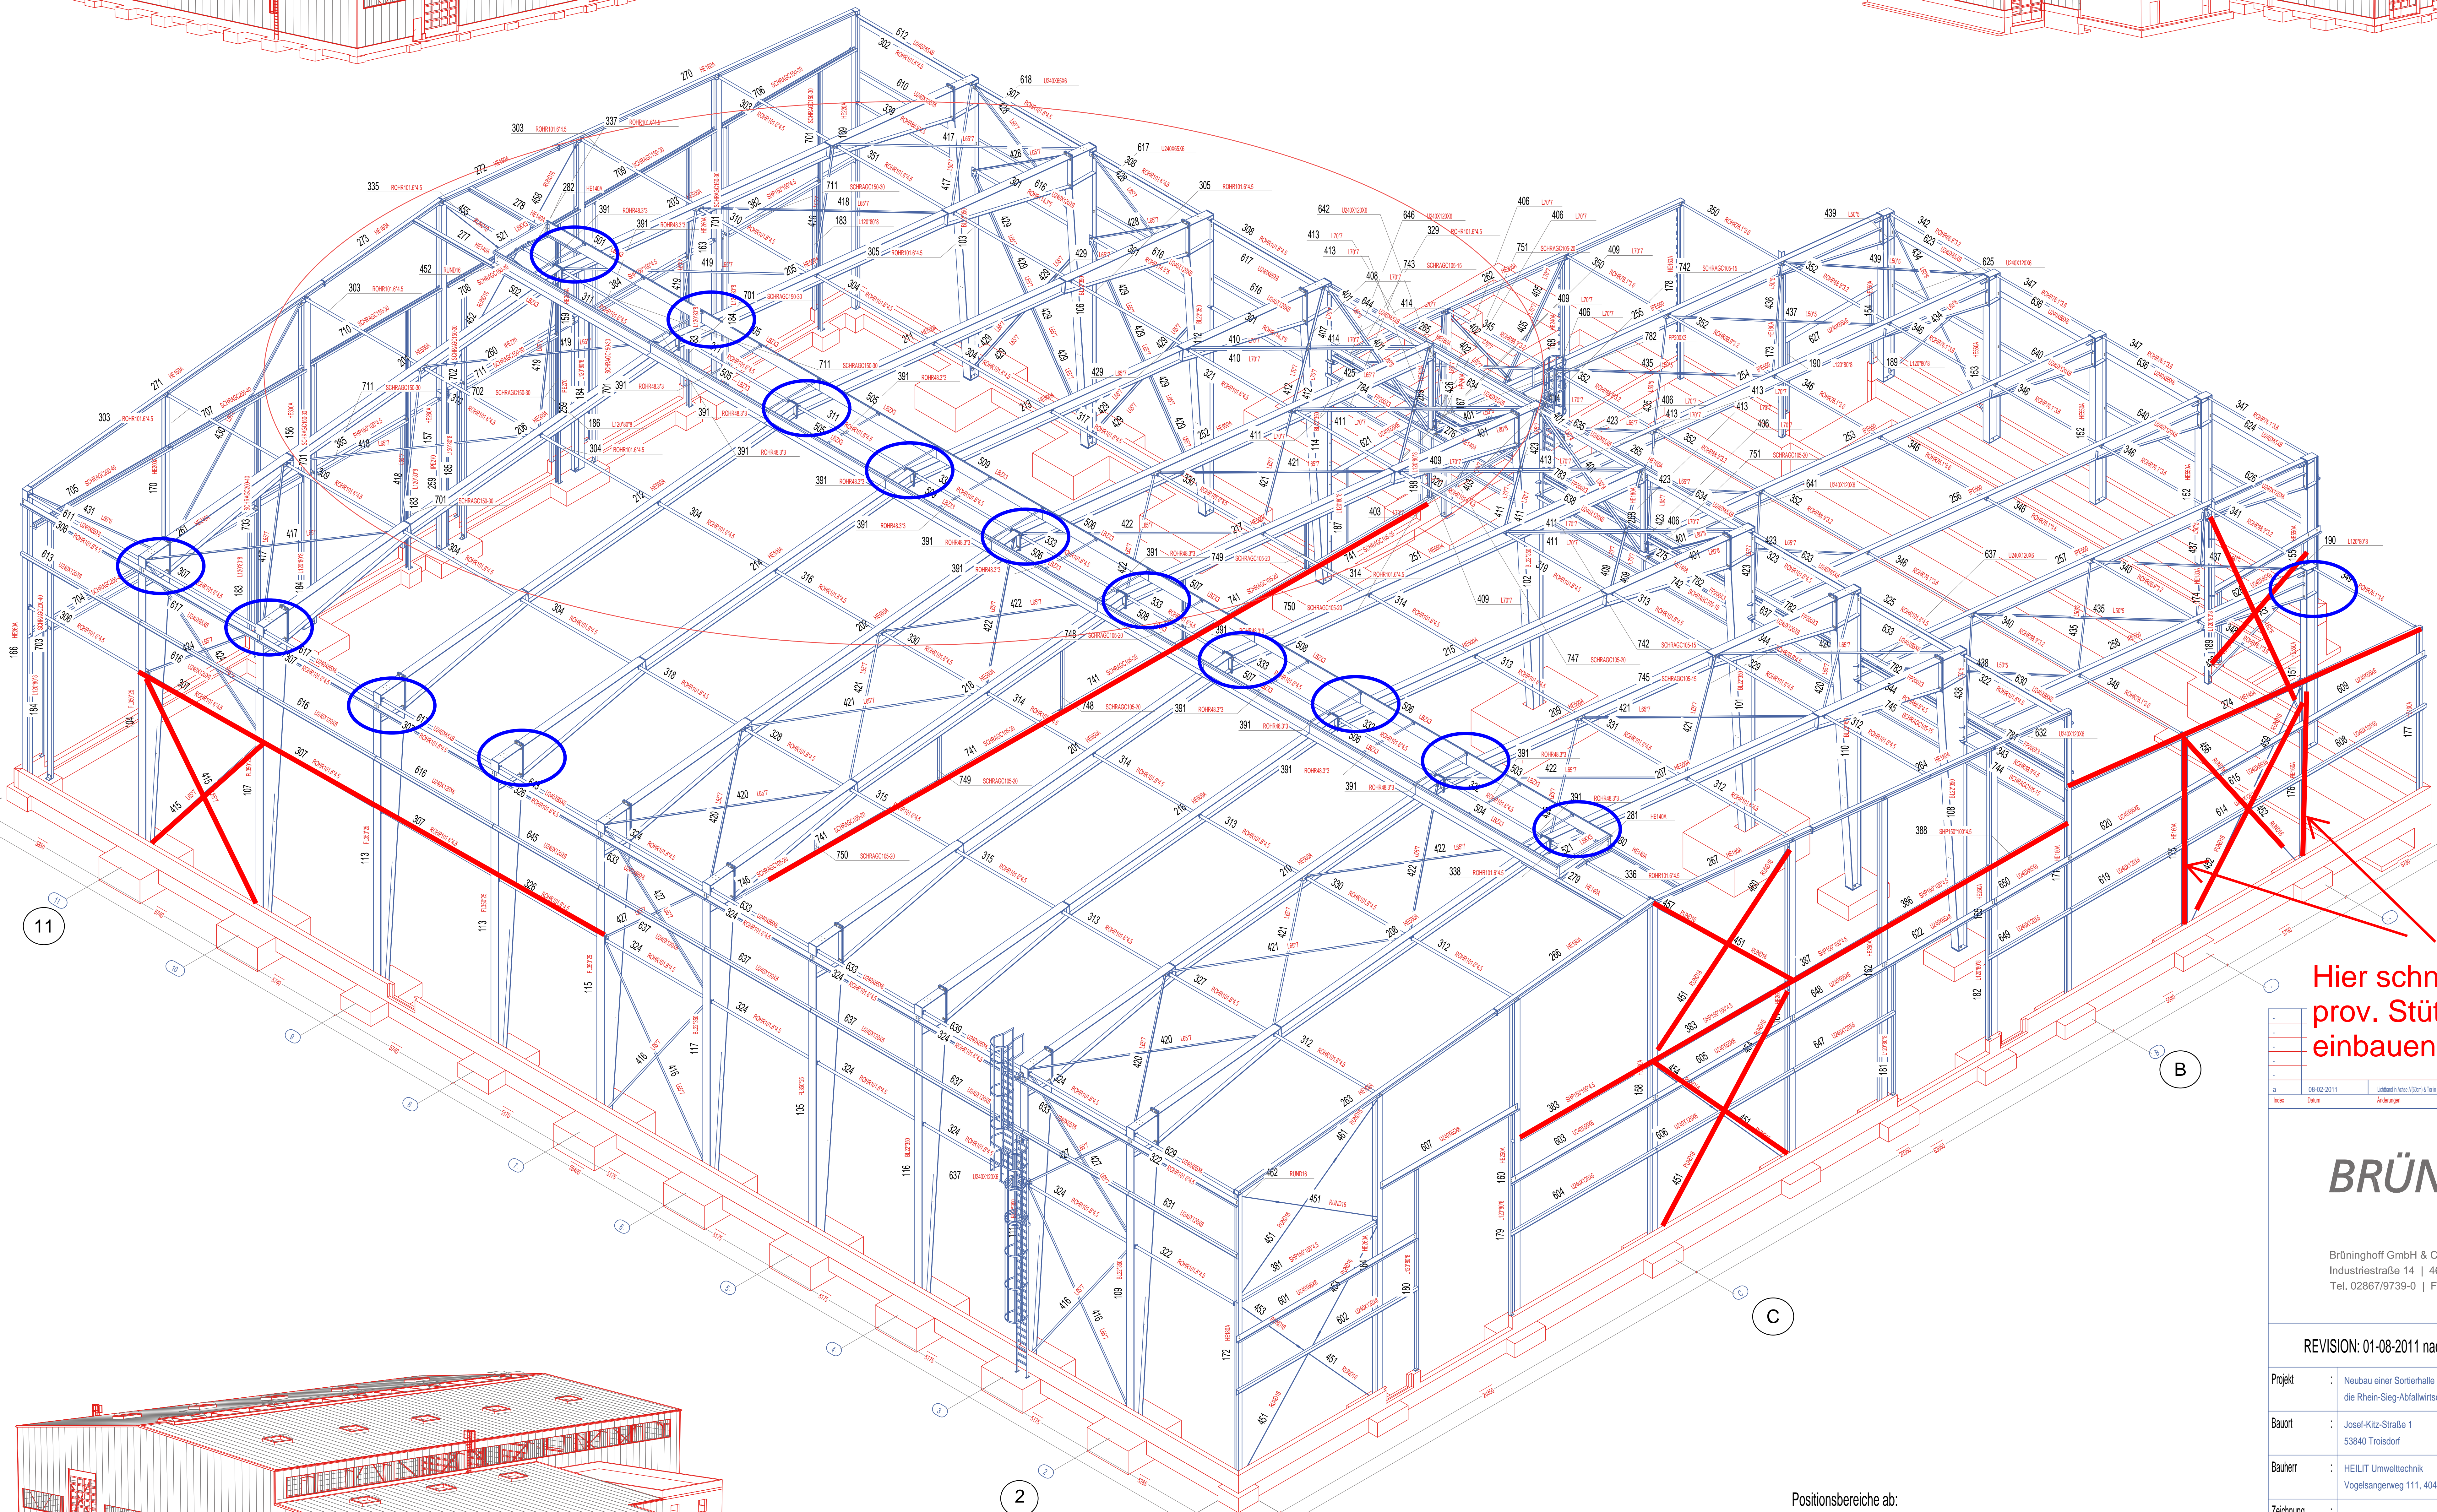
Weiterhin sind die auf Anlage 1 rot markierten Bauteile, dies sind insbesondere Verbände und Wandriegel aus dünnen Profilen, die augenscheinlich leichte Verformungen aufweisen, durch neue Bauteile zu ersetzen.

Wie bereits in meinem Vorbericht erwähnt, sind die beiden Giebelstützen zwischen den Achsen A und B in der Achse 1 signifikant verformt. Hier ist die Dachkonstruktion nicht mehr unterstützt. Es ist hier schnellstmöglich eine provisorische Unterstützung einzubauen.

Hv-Schrauben  
einzeln gegen neue  
Schrauben ersetzen

Alle verformten  
Bauteile ersetzen

Hier schnellstmöglich  
prov. Stützen  
einbauen

Diese Verformungen fehlen an der Rahmenkonstruktion vollkommen. Aus diesem Grund kann die Primär-Tragkonstruktion der Rahmen in statischer Hinsicht weiterverwendet werden. Es sind lediglich an den auf Anlage 1 mit blauen Kreisen markierten Schraubverbindungen die hochfesten HV-Schrauben einzeln gegen neue HV-Schrauben zu ersetzen.
