Sanierung Mauer Oxford, 4. Bauabschnitt

Projektnummer
2019-273 / S-1

Auftraggeber: KonvOY gmbH, c/o WBI GmbH, Engelstraße 49, 48143 Münster
Objekt: Ziegelmauerunrandung Oxfrd-Kaserne, Münster-Gievenbeck

Datum
21.02.2020

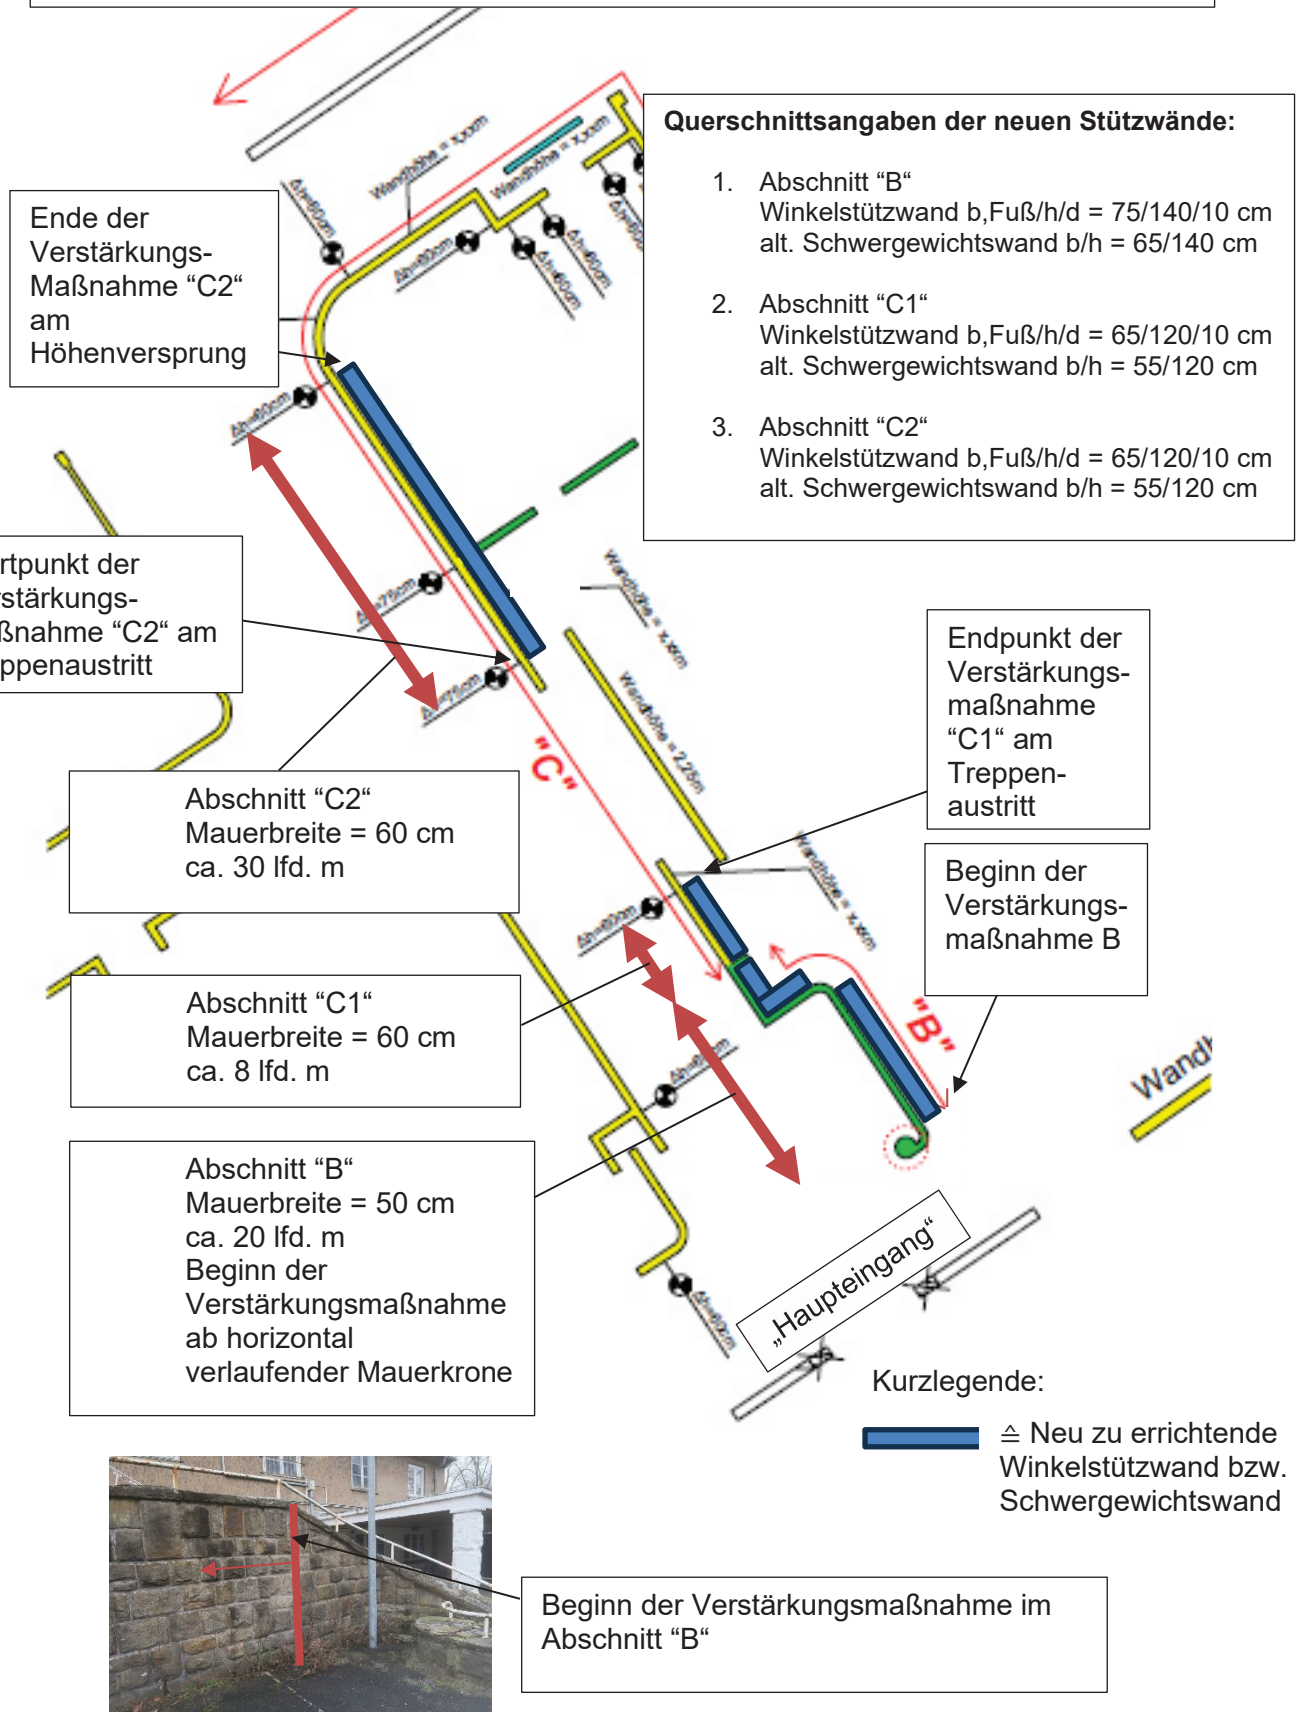
1.4. Übersichtsplan Verstärkungsmaßnahmen, Abwicklungsbereich A-C

Die Verstärkung der nicht standsicheren Mauerabschnitte (B, C1 und C2) erfolgt über Winkelstützwände oder alternativ Schwergewichtswände, die vor der bestehenden Mauer errichtet werden.
