## Bericht über die Schadstoffuntersuchung (Schadstoffkataster)

### **Wohnhaus des Forstdienstgehöftes Latten- berg, Lattenberg 9 in 59823 Arnsberg**

| <b>Projekt-Nr.:</b> | 250072 |
| <b>Stand:</b> | <b>27.08.2025</b> |

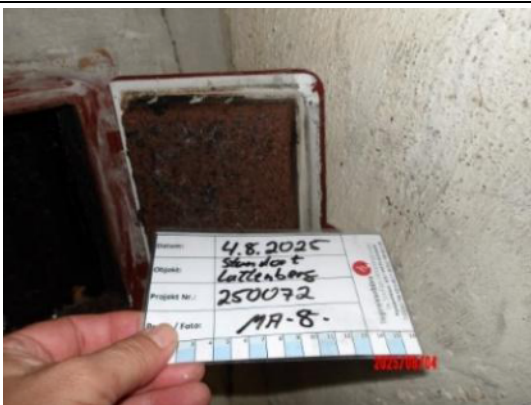
| Nr. | Fotodokumentation | Fundstelle, Beschreibung und Bewertung |
|---|---|---|
| AS1 | | <b>asbesthaltige Dichtungen an Kaminklappe (schwach gebundenes Asbestprodukt)</b><br>In der Materialprobe der Dichtung der Kaminklappe in dem Abstellraum im Dachgeschoss wurden Asbestfasern nachgewiesen. Analytisch wurde Chrysotilasbest festgestellt. Die Fasern sind schwach gebunden. |

Foto 5.1:  
asbesthaltige Dichtung an Kaminklappe, DG, Abstellraum

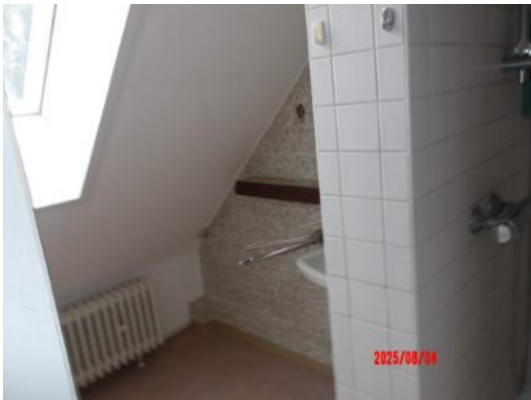
| Nr. | Fotodokumentation | Fundstelle, Beschreibung und Bewertung |
|---|---|---|
| AU1 | | <p><b>Rippenheizkörper älterer Bauart mit Asbestpappen als Dichtung zwischen den einzelnen Segmenten (schwach gebundenes Asbestprodukt)</b></p> <p>Auch wenn in der Materialprobe der Dichtung des Rippenheizkörpers im Flur (EG) keine Asbestfasern nachgewiesen wurden, kann nicht ausgeschlossen werden, dass sich in dem Wohnhaus noch alte Rippenheizkörper befinden bei denen nicht ausgeschlossen werden kann, dass sie asbesthaltige Dichtungen enthalten. Die Einstufung erfolgte visuell, die Fasern sind schwach gebunden.</p> |

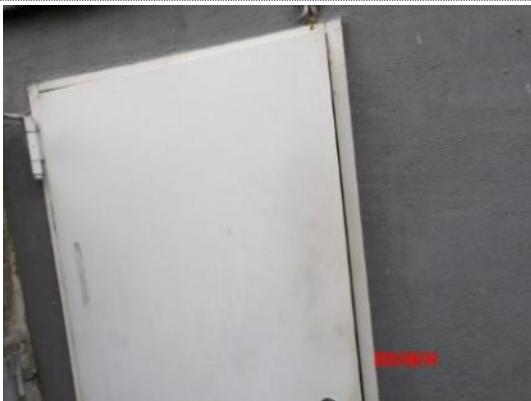
| Nr. | Fotodokumentation | Fundstelle, Beschreibung und Bewertung |
|---|---|---|
| AU2 | | <p><b>asbesthaltige FH-Tür (Brandschutztür, schwach gebundenes Asbestprodukt)</b></p> <p>Die in dem Keller vorhandenen Stahltüren enthalten schwach gebundene Asbestprodukte (Schlossbereich, evtl. auch im Türblattbereich). Die Einstufung erfolgte visuell. Der zerstörungsfreie Ausbau der Materialien darf ausschließlich von fachkundigem Personal durchgeführt werden.</p> |

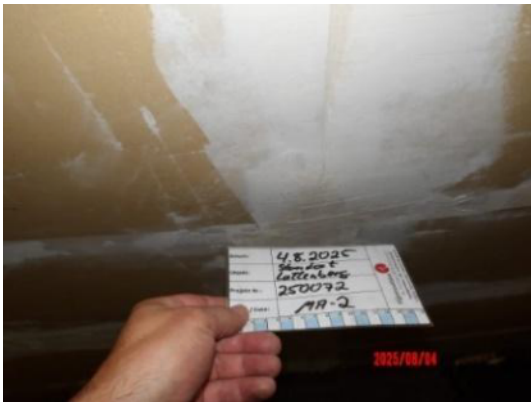
| Nr. | Fotodokumentation | Fundstelle, Beschreibung und Bewertung |
|---|---|---|
| AF1 | | <p><b>asbesthaltige Spachtelmassen (fest gebundenes Asbestprodukt)</b></p> <p>In der Mischprobe der Spachtelmassen auf der Dachschräge im Flur und dem Abstellraum des Dachgeschosses wurden Asbestfasern identifiziert. Analytisch wurde Chrysotilasbest nachgewiesen. Die Fasern sind fest gebunden.</p> <p>Da ein zerstörungsfreier Ausbau dieser Fundstellen nicht möglich ist, finden die Schutzmaßnahmen gemäß TRGS 519, Pkt. 14 für schwach gebundenen Asbest ihre Anwendung.</p> |

Foto 5.4:  
 asbesthaltige Spachtelmassen auf Dachschräge, DG, Flur, Abstellraum

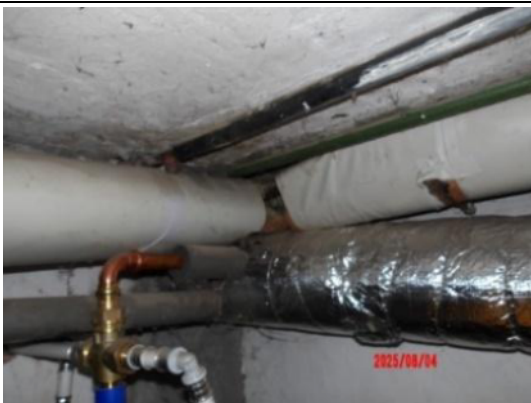
| Nr. | Fotodokumentation | Fundstelle, Beschreibung und Bewertung |
|---|---|---|
| KMF1 | | <p><b>Rohrleitungsisolierung aus KMF alter Bauart (alte Mineralwolle)</b></p> <p>In dem Keller befinden sich Rohrleitungen, die mit einer Isolierung aus Künstlichen Mineralfasern alter Bauart versehen. Die Einstufung erfolgte visuell.</p> <p>Die Isolierung befindet sich größtenteils unter einer Umantelung/Kaschierung (PVC, Alu, Blech).</p> |

Fotos 5.5:  
 KMF-haltige Rohrleitungsisolierung, Keller

Generell sind bei Eingriffen in KMF-haltige Materialien (Austausch im Zuge von z. B. Baumaßnahmen, Instandhaltungen, Rückbau etc.) auf den Umfang der Maßnahme abgestimmte Arbeitsschutzmaßnahmen zu ergreifen, um eine Gefährdung von Personen auszuschließen. Die Vorgaben der GefStoffV (ergänzende Schutzmaßnahmen bei Tätigkeiten mit krebserzeugenden Gefahrstoffen,

Anhang I Nr. 2, Partikelförmige Gefahrstoffe) sowie der TRGS 521 sind bei Abbruch-, Sanierungs- und Instandhaltungsmaßnahmen zu beachten. Ausgebaute KMF-Materialien alter Bauart sind als gefährlicher Abfall zu entsorgen.

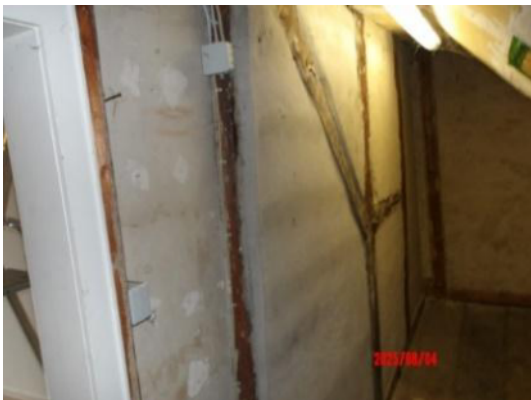
| Nr. | Fotodokumentation | Fundstelle, Beschreibung und Bewertung |
|---|---|---|
| PCB1 | | <p><b>ggf. PCB-haltige Tränkmittel in Kleinkondensatoren (Primärquelle)</b></p> <p>Es kann nicht ausgeschlossen werden, dass sich in den Bauteilen vereinzelt alte Kondensatoren, die ein PCB-haltiges Tränkmittel enthalten, vorhanden sind. Weiterhin besteht die Möglichkeit, dass durch defekte Kondensatoren das Tränkmittel ausgetreten ist und die Deckenleuchten sowie die umgebenden Bauteile kontaminiert wurden.</p> <p>Beim Ausbau von Langfeldleuchten im Rahmen der Umbaumaßnahme sollte eine systematische Überprüfung der Leuchten und ggf. Entsorgung der alten PCB-haltigen Kondensatoren durchgeführt werden.</p> |

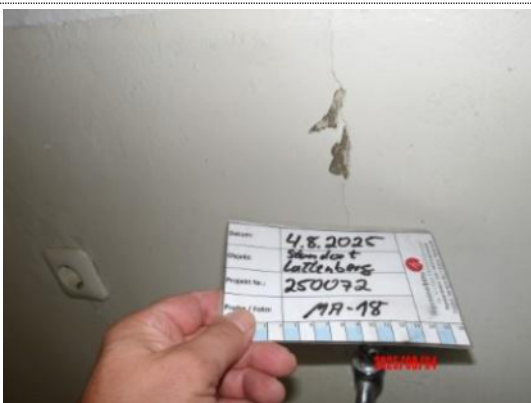
| Nr. | Fotodokumentation | Fundstelle, Beschreibung und Bewertung |
|---|---|---|
| PCB2 | | <p><b>PCB-haltiger Glanzanstrich auf Wand (Sekundärquelle)</b></p> <p>In der entnommenen Materialprobe des Glanzanstriches auf der Wand in dem Vorratsraum (EG) wurde ein PCB-Gehalt von 770,05 mg/kg analytisch ermittelt.</p> <p>Das Kongenerenmuster entspricht dem Clophen-Typ A60.</p> <p>Der Anstrich ist als sehr stark belastete Sekundärquelle einzustufen.</p> |

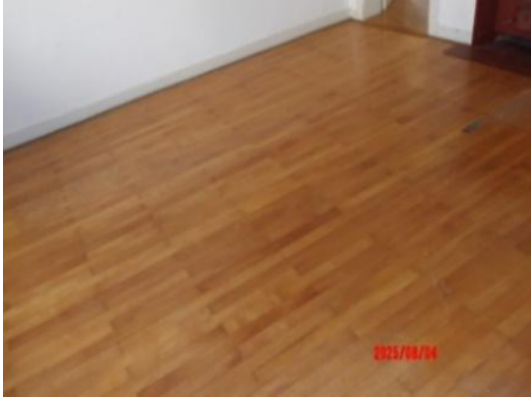
| Nr. | Fotodokumentation | Fundstelle, Beschreibung und Bewertung |
|---|---|---|
| PAK1 | | <b>ggf. PAK-haltiger Kleber unter Parkett</b><br>Es kann nicht ausgeschlossen werden, dass der Parkettkleber teerhaltig ist.<br>Das Material ist als Gefahrstoff einzustufen. |

Foto 5.8:  
 ggf. PAK-haltiger Kleber unter Parkett

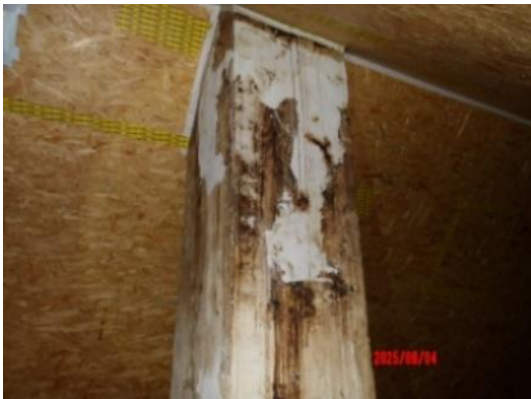
| Nr. | Fotodokumentation | Fundstelle, Beschreibung und Bewertung |
|---|---|---|
| AH1 | | <b>Dach- und Deckenkonstruktion aus Holz</b><br>In dem Gebäude bestehen die Dach- und Deckenkonstruktionen aus Holz.<br>Die Einstufung erfolgte visuell als AIV-Holz. |

Foto 5.9:  
 Dach- und Deckenkonstruktion, DG

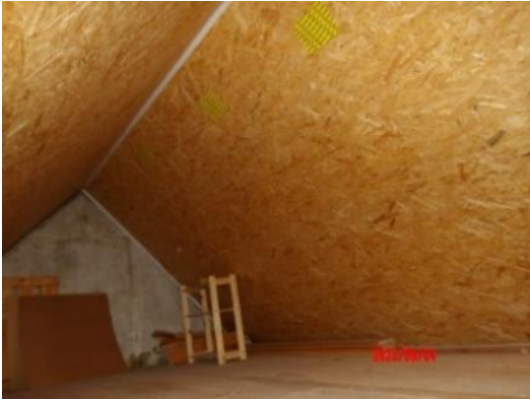
| Nr. | Fotodokumentation | Fundstelle, Beschreibung und Bewertung |
|---|---|---|
| AH2 | | <b>Spanplatten aus Holz</b><br>Das Dachgeschoss ist mit Spanplatten verkleidet.<br>Die Einstufung erfolgte visuell als AIII-Holz. |

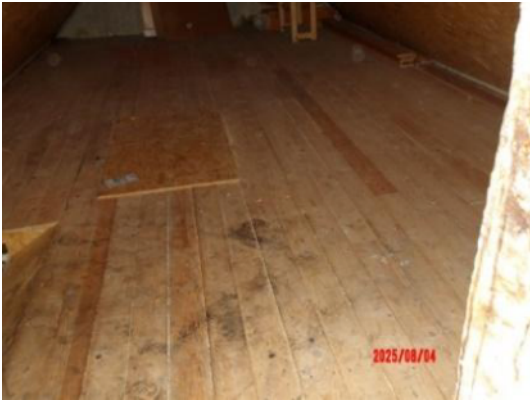
| Nr. | Fotodokumentation | Fundstelle, Beschreibung und Bewertung |
|---|---|---|
| AH3 | | <b>Boden aus Holz</b><br>Der Boden des Dachgeschosses besteht aus Holz.<br>Die Einstufung erfolgte visuell als AIII/AIV-Holz. |

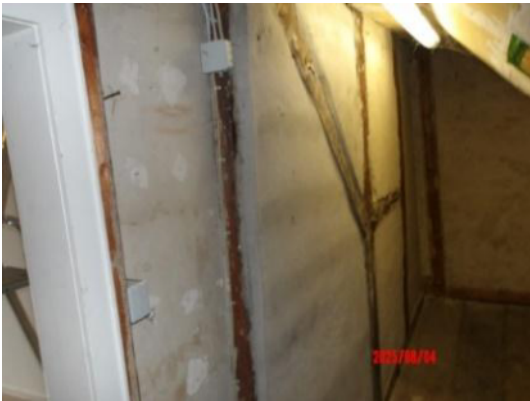
| Nr. | Fotodokumentation | Fundstelle, Beschreibung und Bewertung |
|---|---|---|
| AH4 | | <b>Fachwerk aus Holz</b><br>In dem Gebäude bestehen die Wände teilweise aus Fachwerk.<br>Die Einstufung erfolgte visuell als AIV-Holz. |

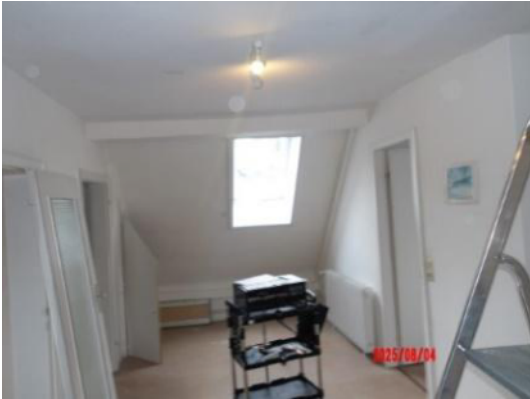
| Nr. | Fotodokumentation | Fundstelle, Beschreibung und Bewertung |
|---|---|---|
| AH5 | | <b>Türen aus Holz</b><br>In dem Wohnhaus bestehen die Türen teilweise aus Holz.<br>Die Einstufung erfolgte visuell als AIII-Holz. |

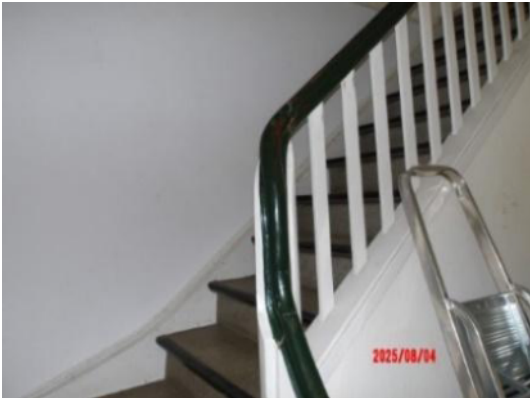
| Nr. | Fotodokumentation | Fundstelle, Beschreibung und Bewertung |
|---|---|---|
| AH6 | | <b>Geländer aus Holz</b><br>Das Geländer im Treppenhaus besteht aus Holz.<br>Die Einstufung erfolgte visuell als AIII/AIV-Holz. |

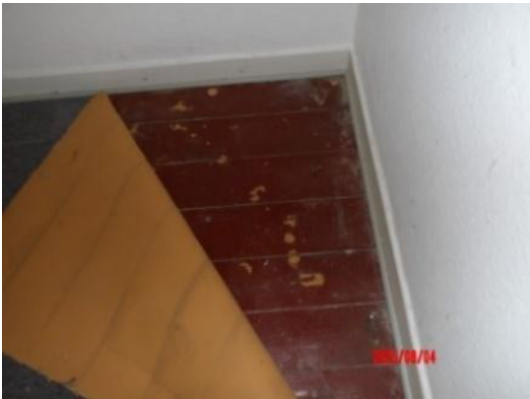
| Nr. | Fotodokumentation | Fundstelle, Beschreibung und Bewertung |
|---|---|---|
| AH7 | | <b>Dielenboden aus Holz</b><br>In dem Gebäude ist teilweise ein Dielenboden verlegt.<br>Die Einstufung erfolgte visuell als AIII/AIV-Holz. |

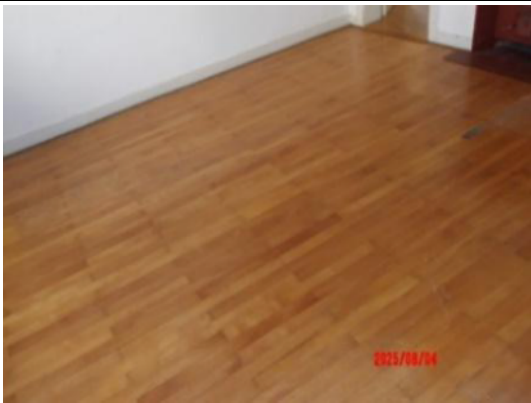
| Nr. | Fotodokumentation | Fundstelle, Beschreibung und Bewertung |
|---|---|---|
| AH8 | | <b>Parkettboden aus Holz</b><br>Teilweise ist ein Parkettboden in dem Wohnhaus verlegt.<br>Einstufung erfolgte visuell als AIII/AIV-Holz. |

Foto 5.16:  
Parkettboden, verteilt im Gebäude

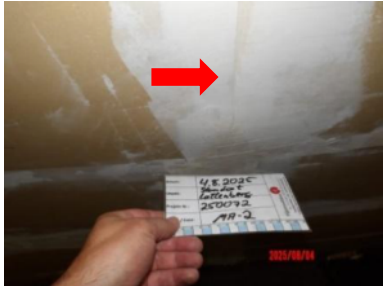
| Proben-Nr. | Gebäude, Etage, Raum | Einbausituation | Produkt | Befund | Foto |
|---|---|---|---|---|---|
| 250072-MA-2 | Wohnhaus, Dachgeschoss, Flur, Abstellraum | Dachschräge | Spachtelmasse (Mischprobe aus 5 Stellen) | <b>Chrysotilasbest nachgewiesen</b> | |

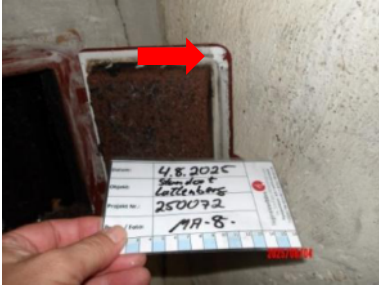
| Proben-Nr. | Gebäude, Etage, Raum | Einbausituation | Produkt | Befund | Foto |
|---|---|---|---|---|---|
| 250072<br>-MA-8 | Wohnhaus,<br>Dachgeschoss,<br>Abstellraum | Kaminklappe | Dichtung | <b>Chrysotilasbest<br/>nachgewiesen</b><br><br><b>Asbestmassen-<br/>anteil ca. 5% bis<br/>20 %</b> | |

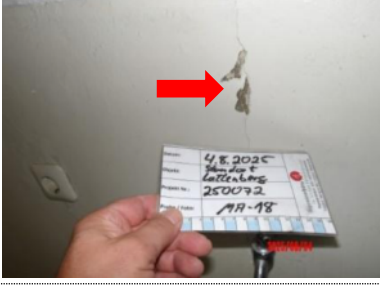
| Proben-Nr. | Gebäude, Etage, Raum | Einbausituation | Produkt | Befund | Foto |
|---|---|---|---|---|---|
| 250072-MA-18 | Wohnhaus, Erdgeschoss, Vorratsraum | Wand | Anstrich, grau (glänzend) | PCB ges.: 770,05 mg/kg | |

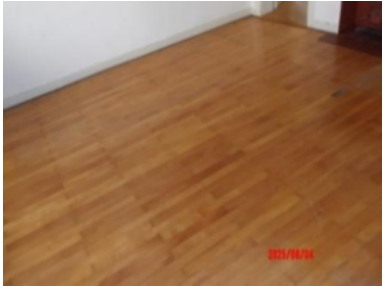
| Proben-Nr. | Gebäude, Etage, Raum | Einbausituation | Produkt | Befund | Foto |
|---|---|---|---|---|---|
| ohne Be-<br>probung | im Gebäude<br>verteilt | unterhalb von<br>Parkettboden | Parkettkleber | <b>ggf. Teerkleber</b><br>(visuelle Einstufung) | |

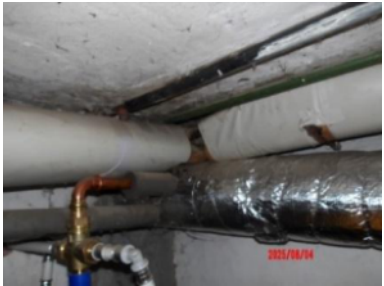
| Proben-Nr. | Gebäude, Etage, Raum | Einbausituation | Produkt | Befund | Foto |
|---|---|---|---|---|---|
| ohne Be-<br>probung | Keller | Rohrleitungen | Isolierung aus Künstlichen Mineralfasern alter Bauart Alukaschiert | <b>Kat. 1B (krebs-<br/>erzeugend)</b><br>aufgrund des Baujahres vor 1996 (visuelle Einstufung) | |

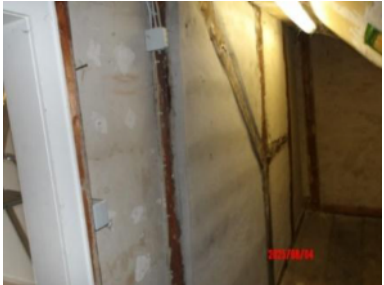
| Proben-Nr. | Gebäude, Etage, Raum | Einbausituation | Produkt | Befund | Foto |
|---|---|---|---|---|---|
| ohne Be-<br>probung | im Gebäude<br>verteilt | Deckenleuchten | Tränkmittel in Kleinkondensatoren | <b>PCB-haltige Kondensatoren</b><br>(visuelle Einstufung) | |

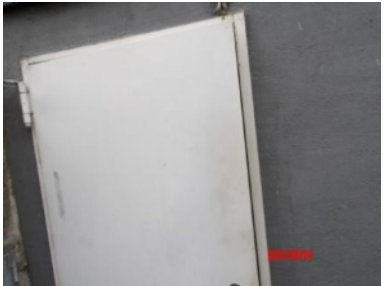
| Proben-Nr. | Gebäude, Etage, Raum | Einbausituation | Produkt | Befund | Foto |
|---|---|---|---|---|---|
| ohne Be-<br>probung | im Keller | FH-Tür | asbesthaltige Pappen im Türschlossbereich | <b>schwach gebundenes Asbestprodukt</b> (visuelle Einstufung) | |

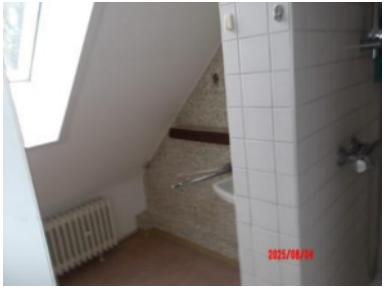
| Proben-Nr. | Gebäude, Etage, Raum | Einbausituation | Produkt | Befund | Foto |
|---|---|---|---|---|---|
| ohne Be-<br>probung | im Gebäude<br>verteilt | Rippenheizkörper älterer Bauart | Asbestpappen als Dichtung zwischen den einzelnen Segmenten | <b>schwach gebundenes Asbestprodukt</b> (visuelle Einstufung) | |
