# Fotodokumentation

Strecke 6216  
Bautzen – Bad Schandau  
DL km 57,847

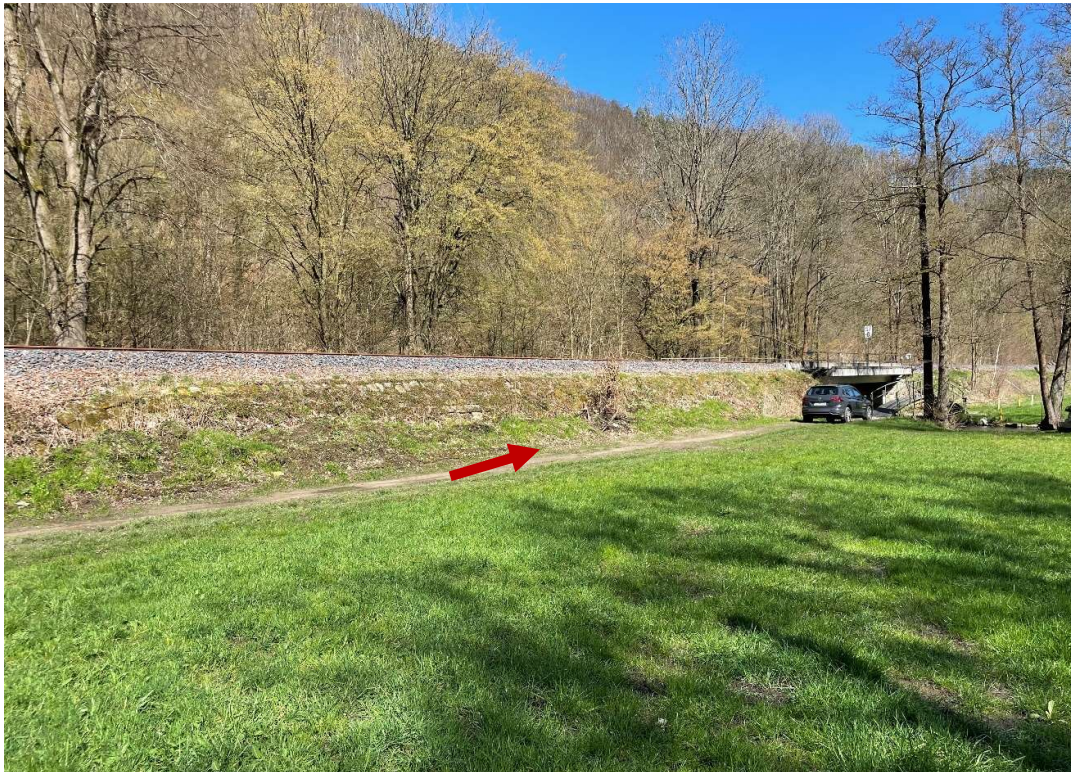
Abb. 1: Gesamtsituation von bahnlinks

vermutete Lage  
DL-Stirnbauwerk

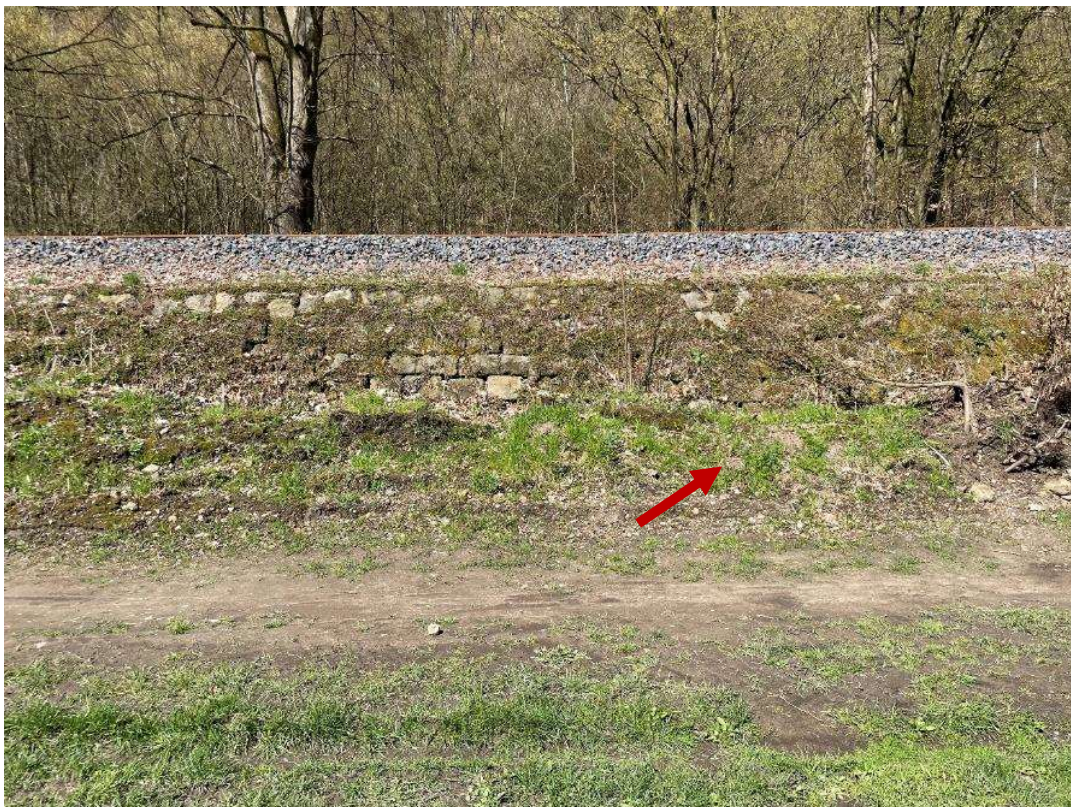
Abb. 2: Seitenansicht von bahnrechts

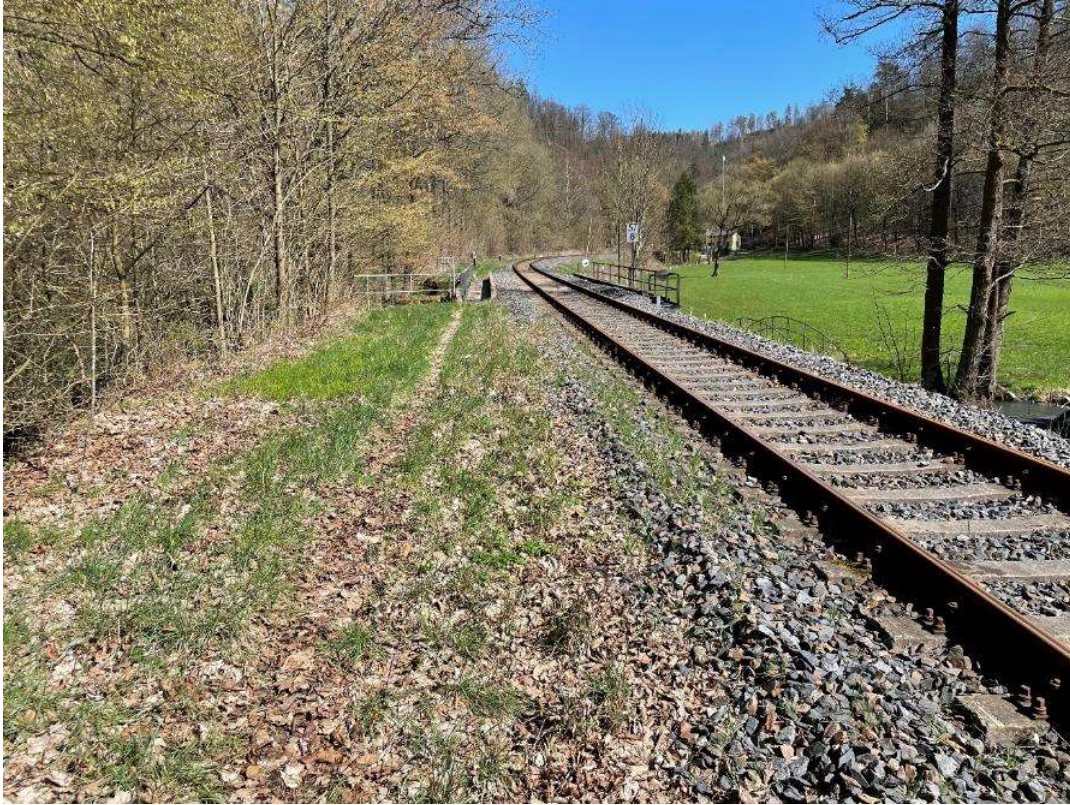
Abb. 3: Draufsicht entgegen Kilometrierungsrichtung

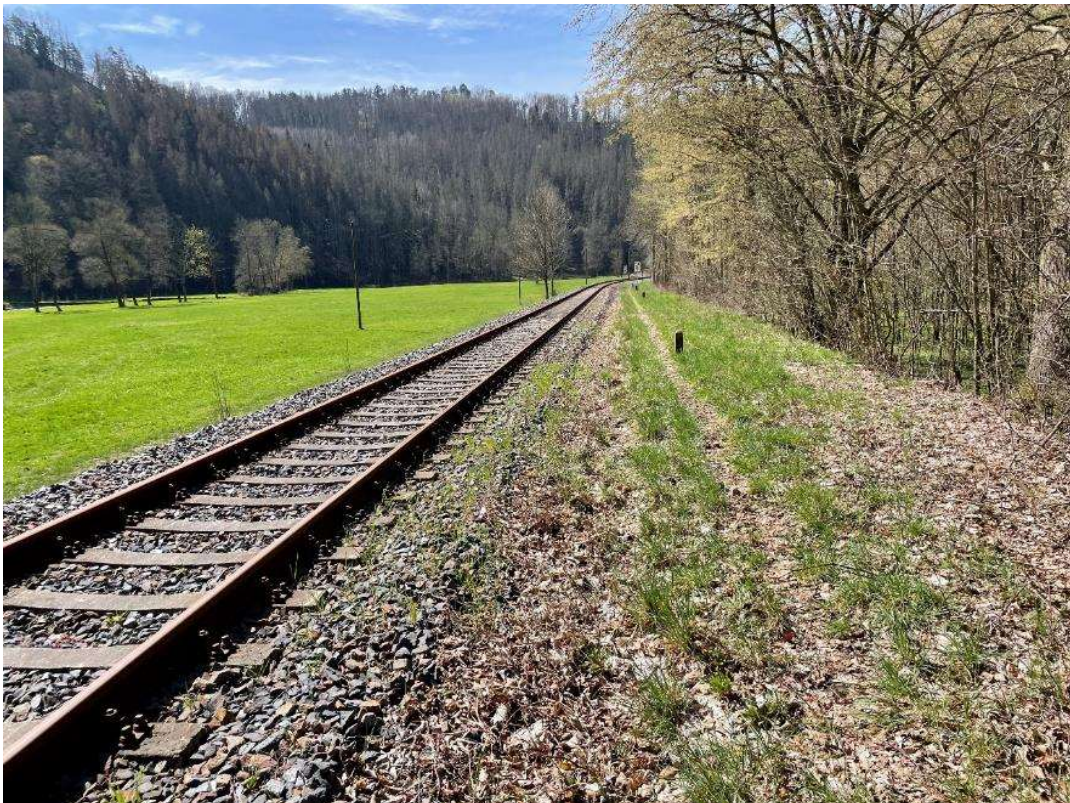
Abb. 4: Draufsicht in Kilometrierungsrichtung mit Kabeltrog bahnrechts

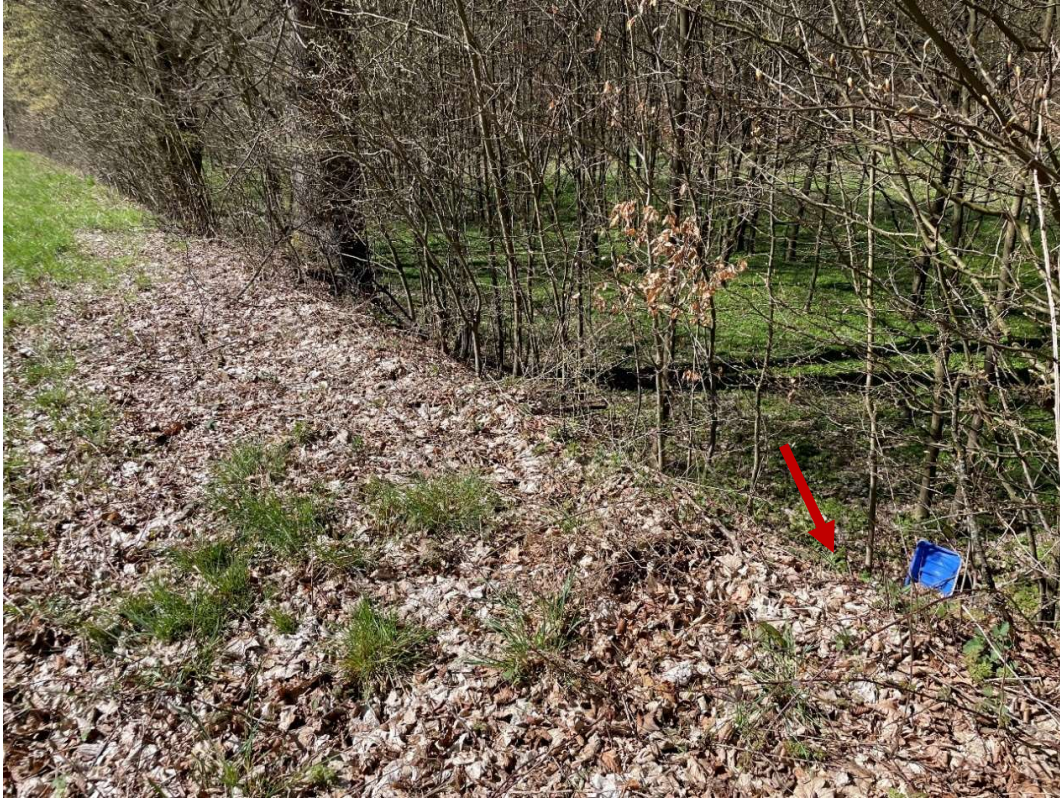
Abb. 5: Blick auf Dammschulter mit Vorflut bahnrechts

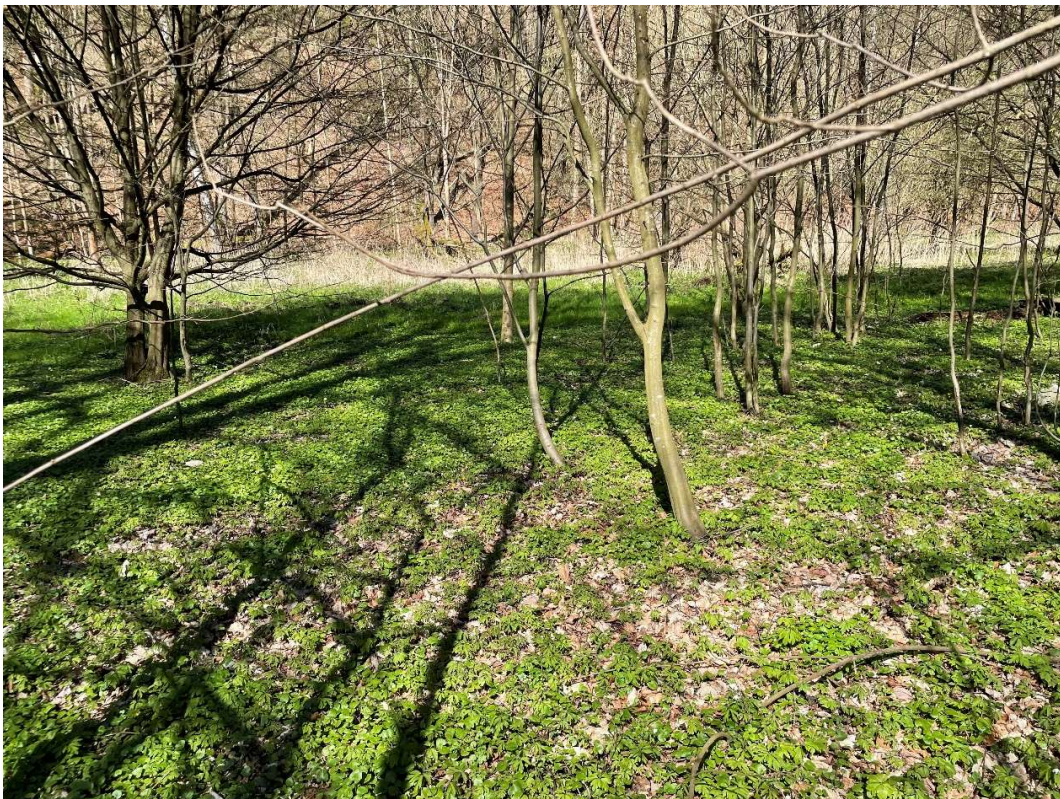
Abb. 6: Blick auf Vorflut bahnrechts

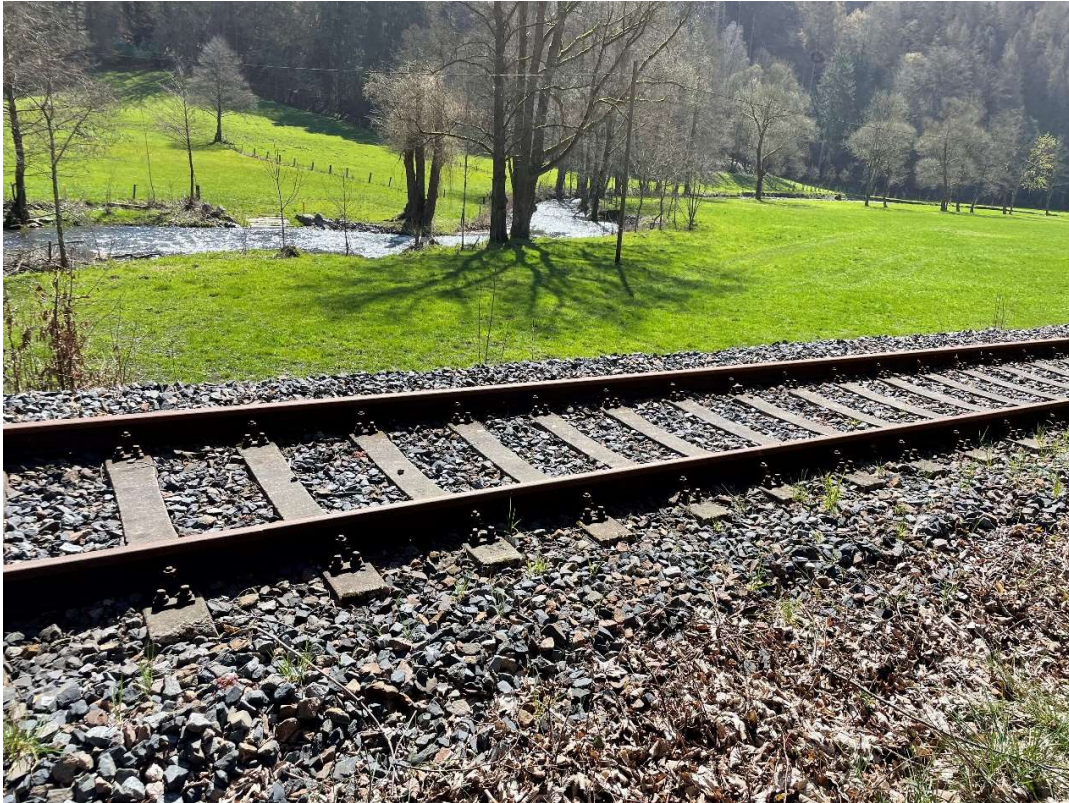
Abb. 7: Blick auf Vorflut bahnlinks

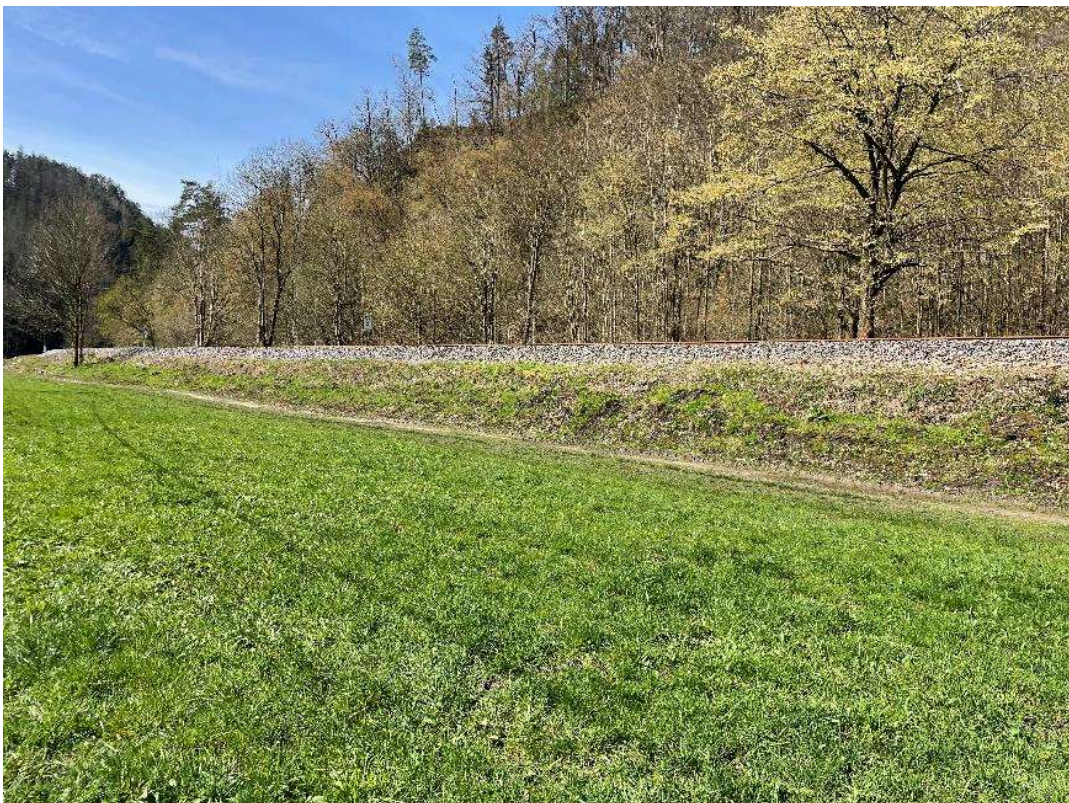
Abb. 8: mögliche Zufahrt von bahnlinks (Blick in Kilometrierungsrichtung)
