# Fotodokumentation

zum geplanten  
Durchlass bei km 61,530  
Strecke 6216 – Bautzen – Bad Schandau

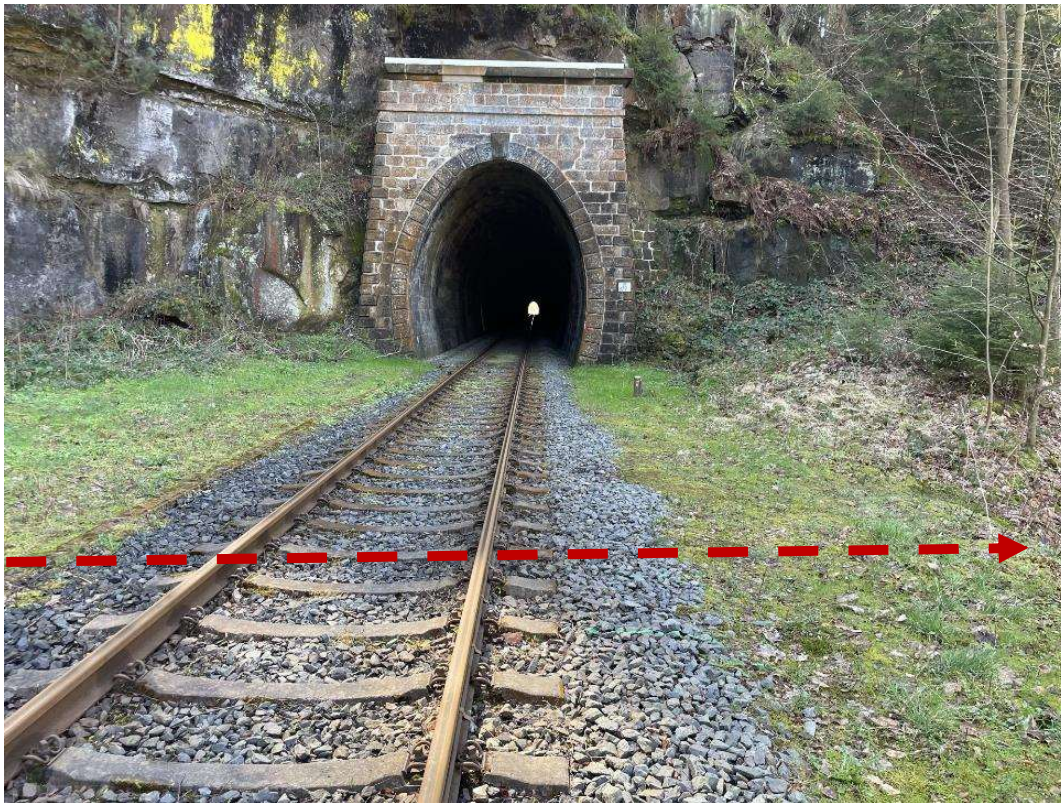
Abb. 1: Blick in Kilometrierungsrichtung mit Lageandeutung des geplanten neuen Durchlasses

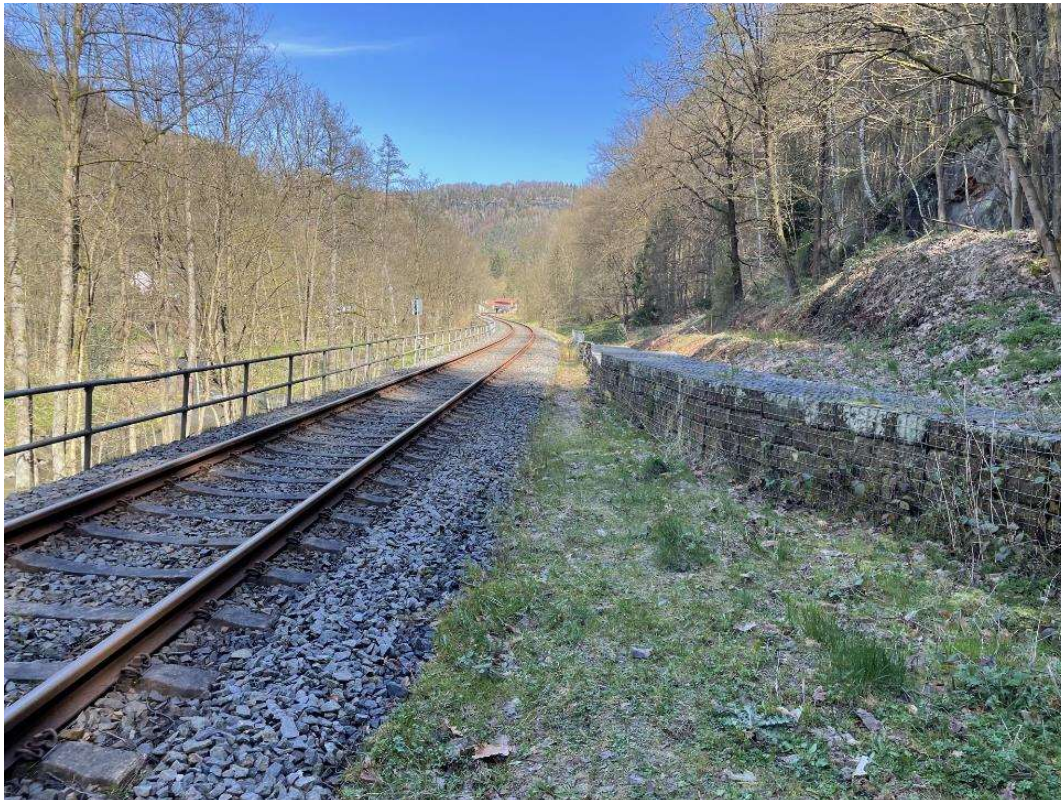
Abb. 2: Blick gegen Kilometrierungsrichtung

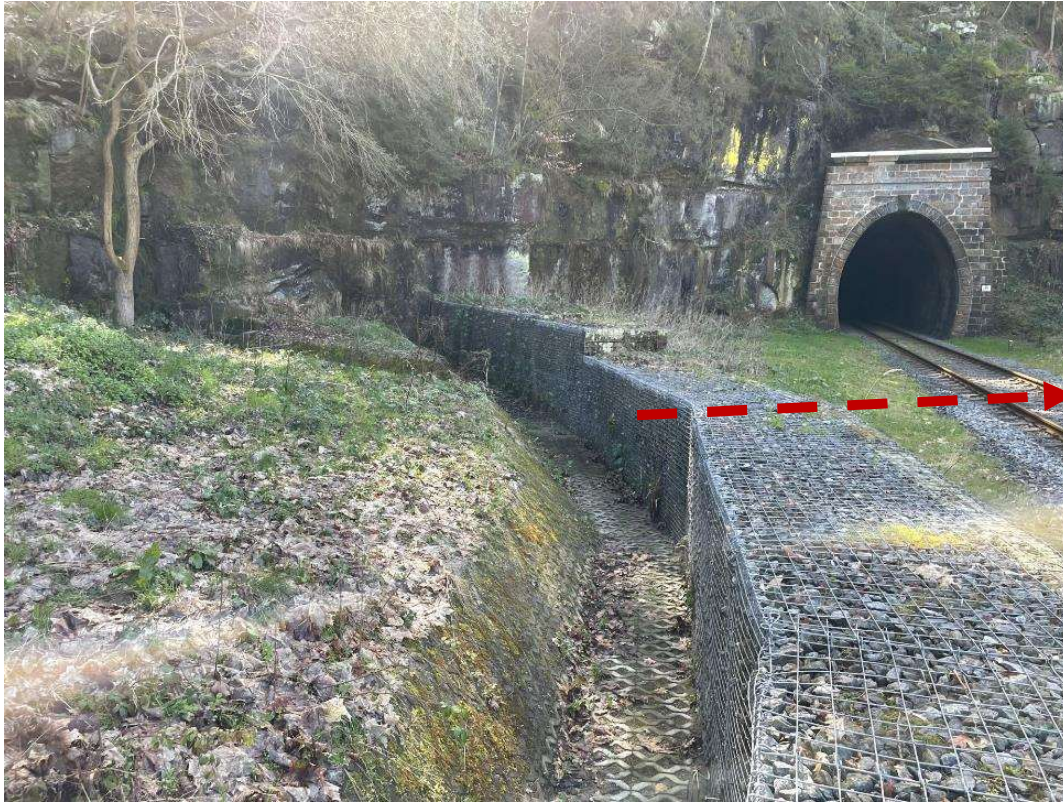
Abb. 3: Zulaufsituation bahnlinks

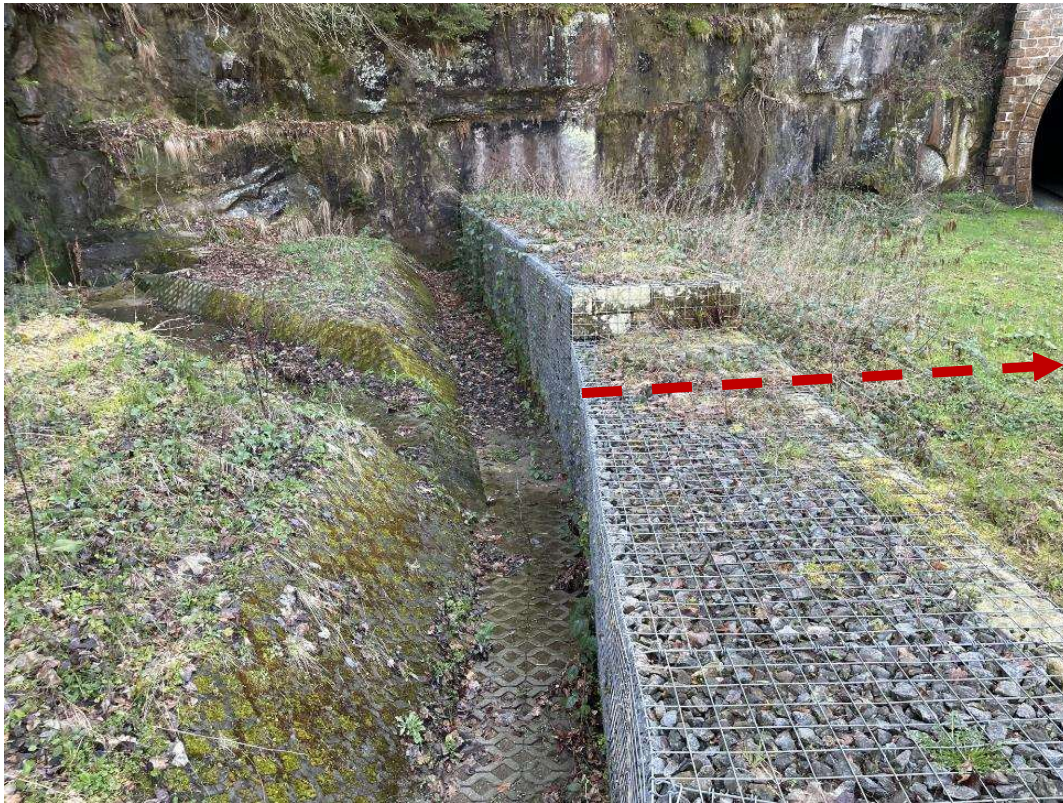
Abb. 4: Zulaufsituation bahnlinks

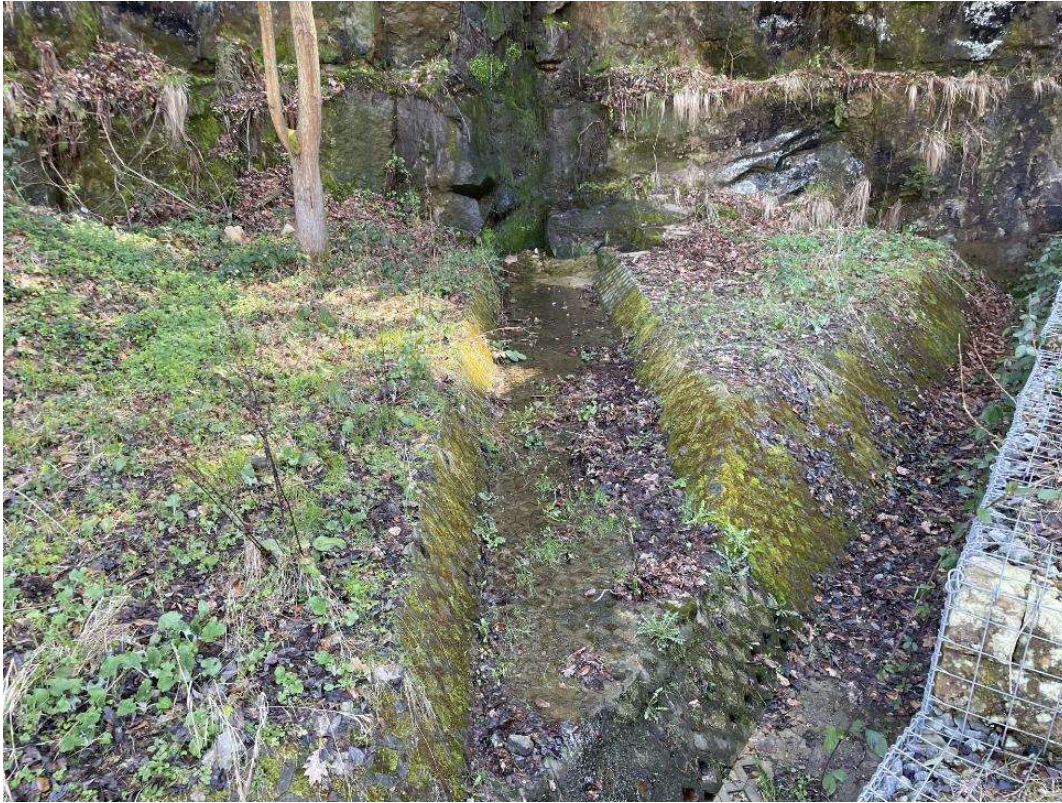
Abb. 5: Zulaufsituation bahnlinks

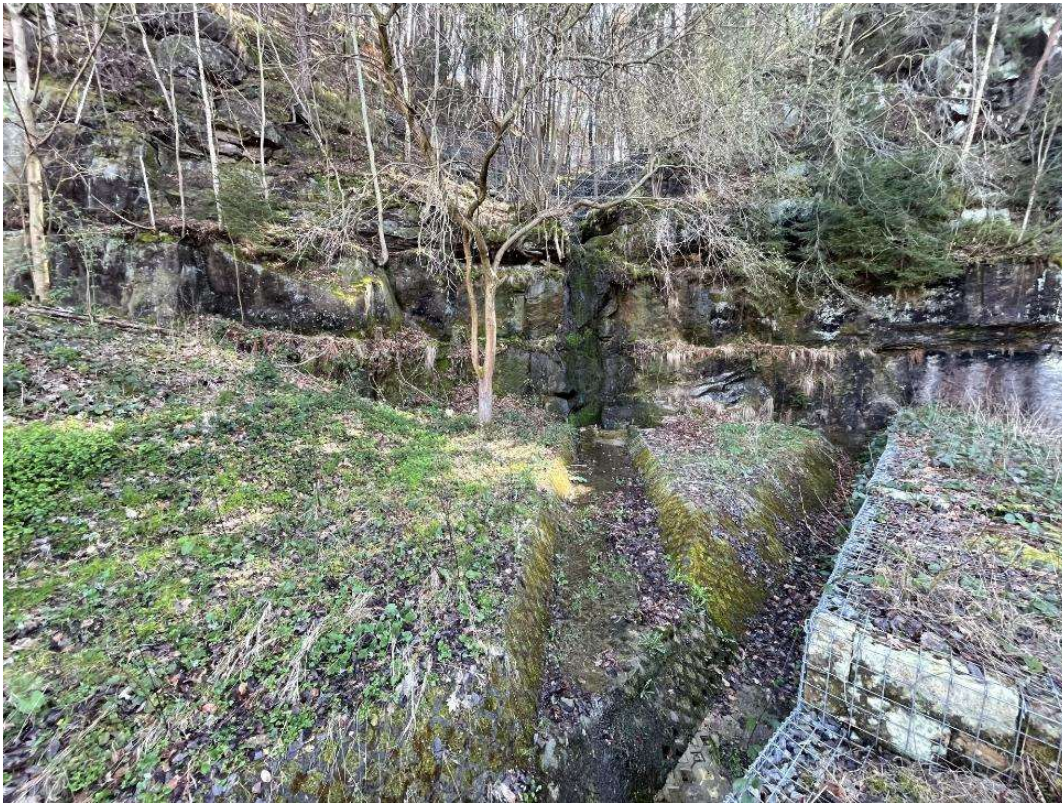
Abb. 6: Zulaufsituation bahnlinks

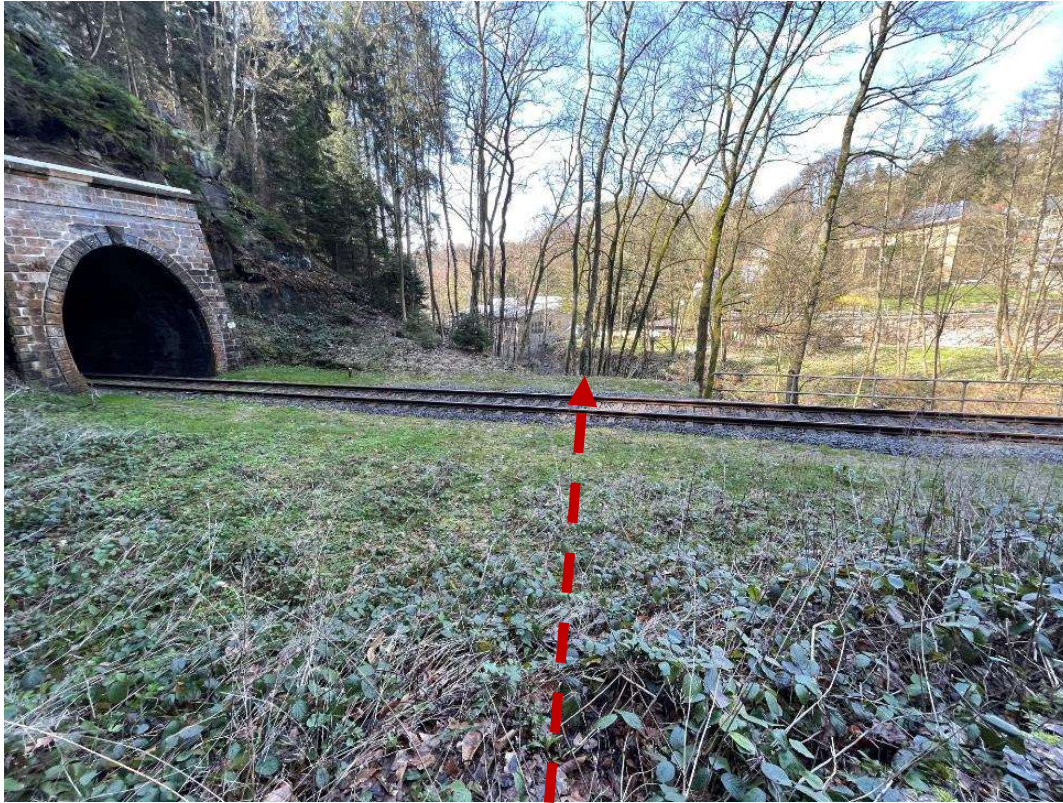
Abb. 7: Draufsicht auf geplanten Verlauf des Durchlasses von bahnlinks

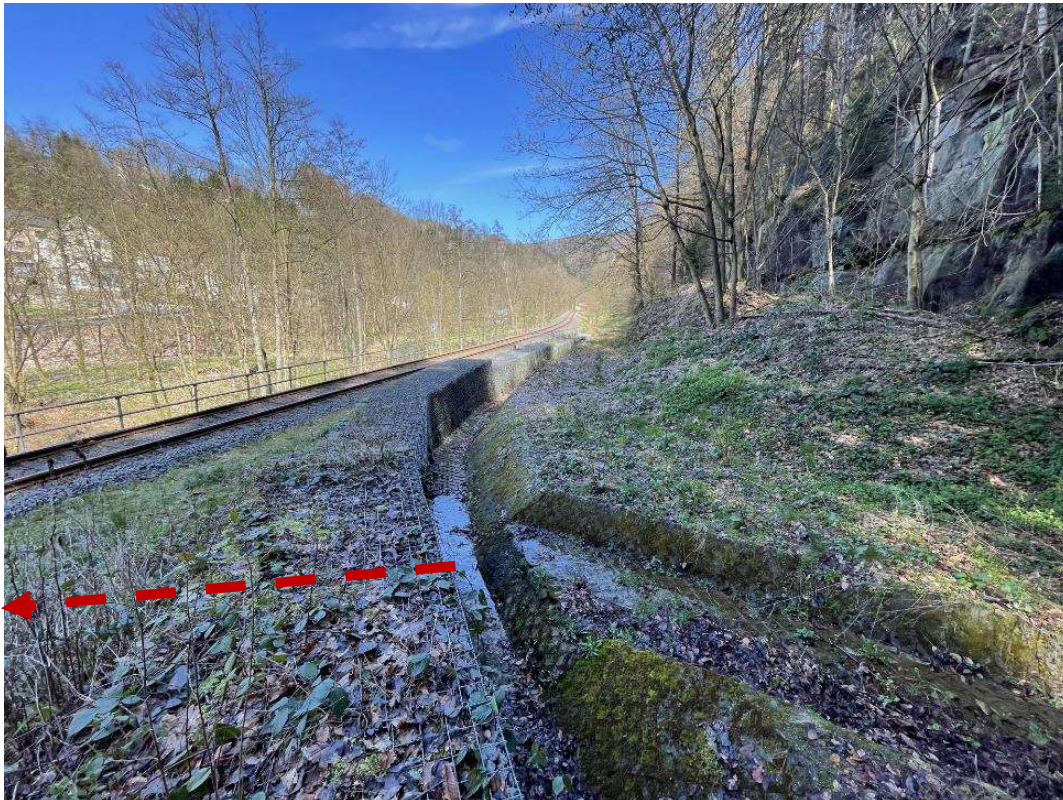
Abb. 8: bisherige Entwässerungssituation bahnlinks

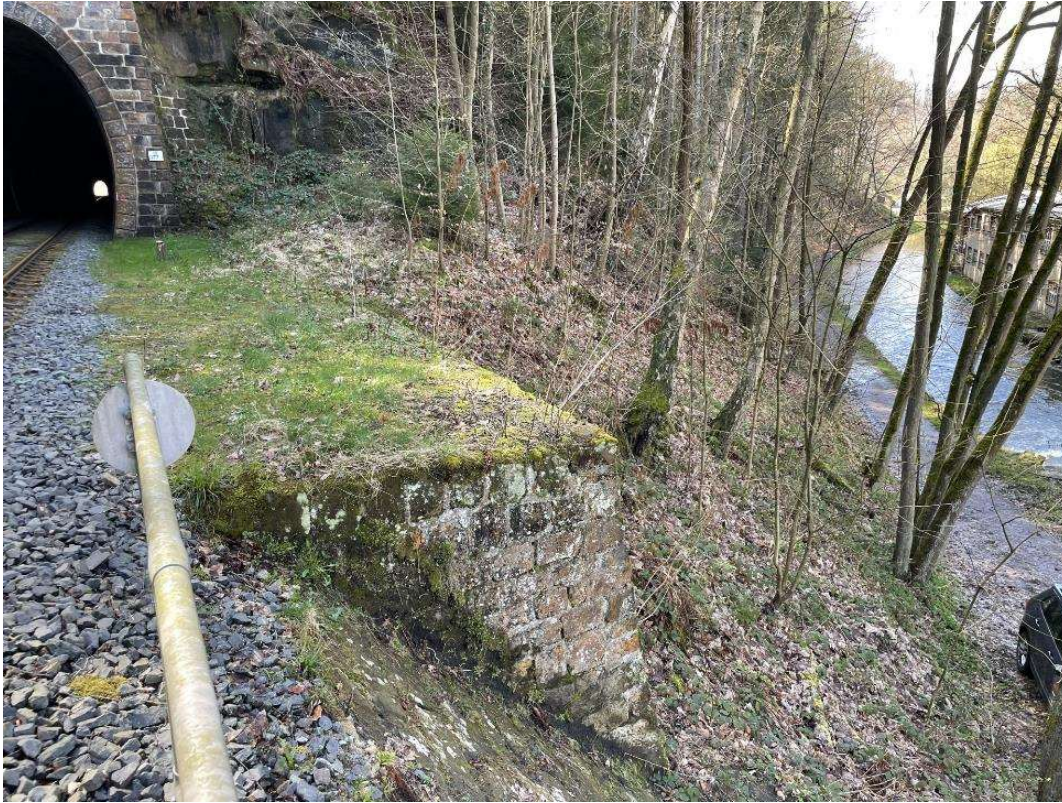
Abb. 9: Böschung bahnrechts

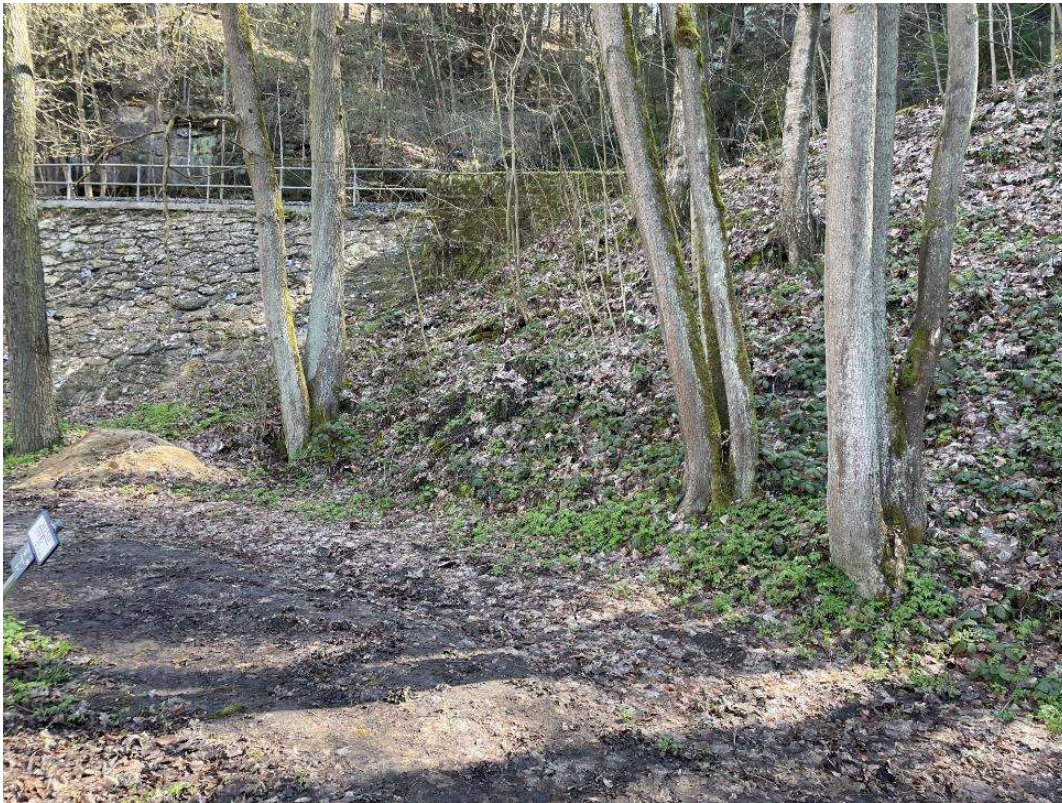
Abb. 10: Böschung bahnrechts

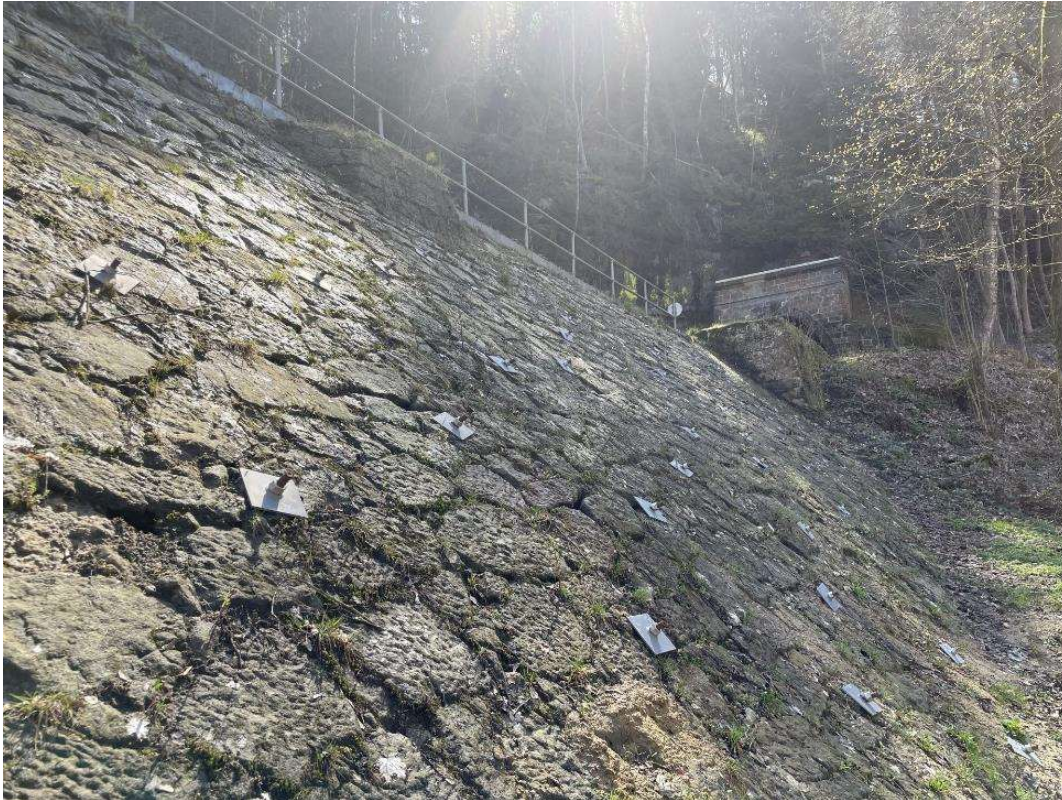
Abb. 11: Böschung bahnrechts

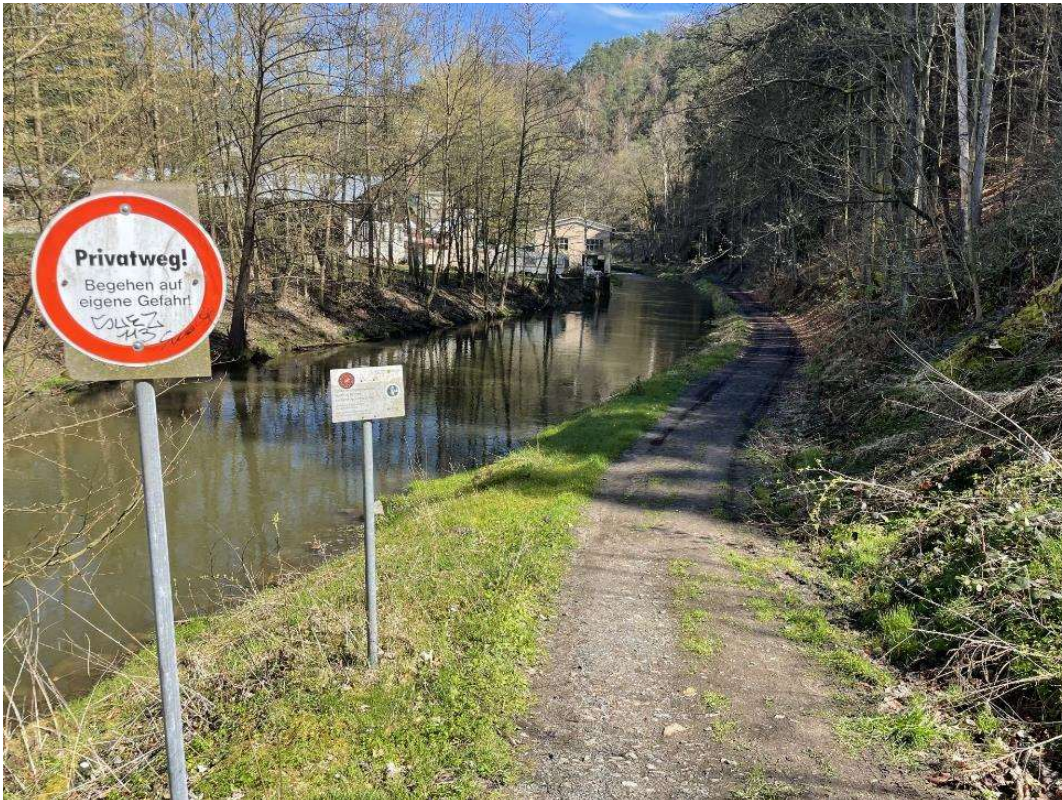
Abb. 12: Weg am Lachsbach

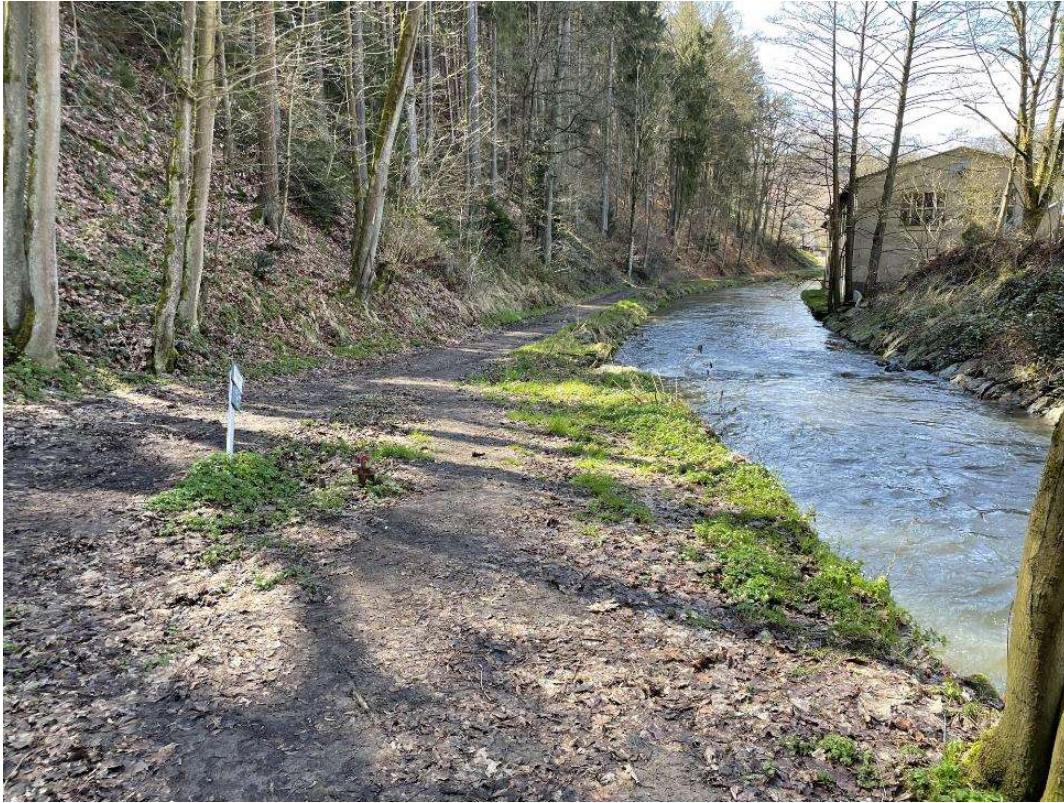
Abb. 13: Weg am Lachsbach
