**Gutachten zu den Ergebnissen der  
orientierenden Bauschadstofferhebung  
- Umbau und Erweiterung  
der Marienschule, Immenweg 10, Telgte -**

Projekt-Nr.: 00114GS24

Auftraggeber: Stadt Telgte  
Technisches Gebäudemanagement  
Baßfeld 4-6  
48291 Telgte

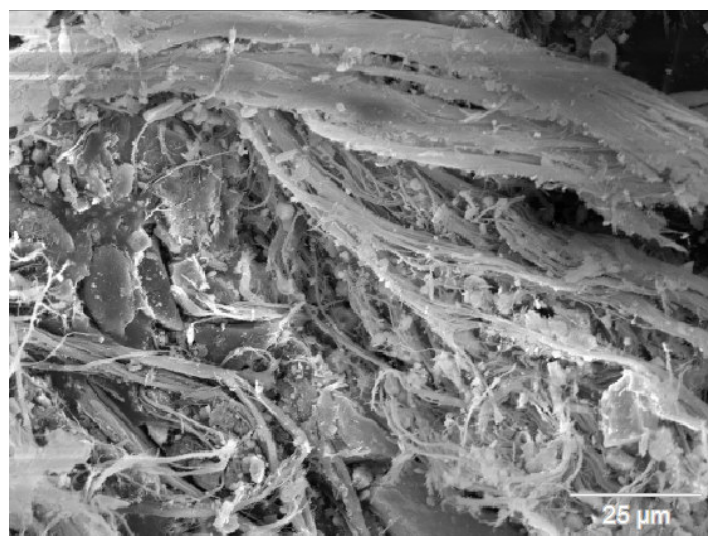
Chrysotil - Faserbündel

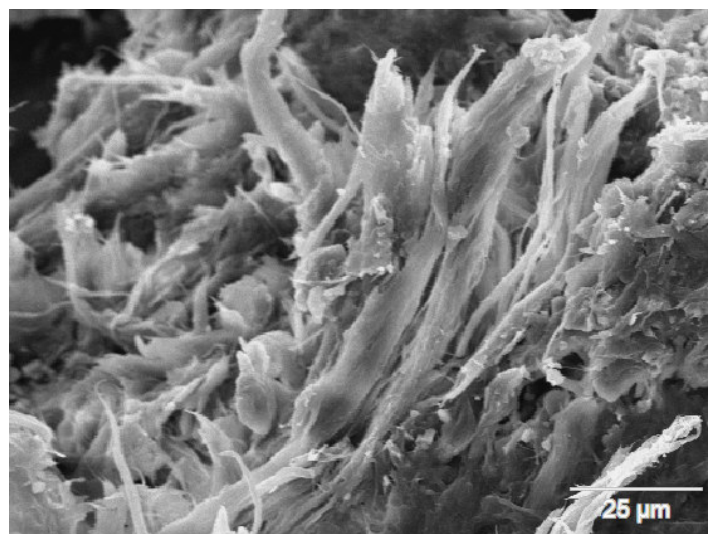
*Chrysotil - Faserbüschel*

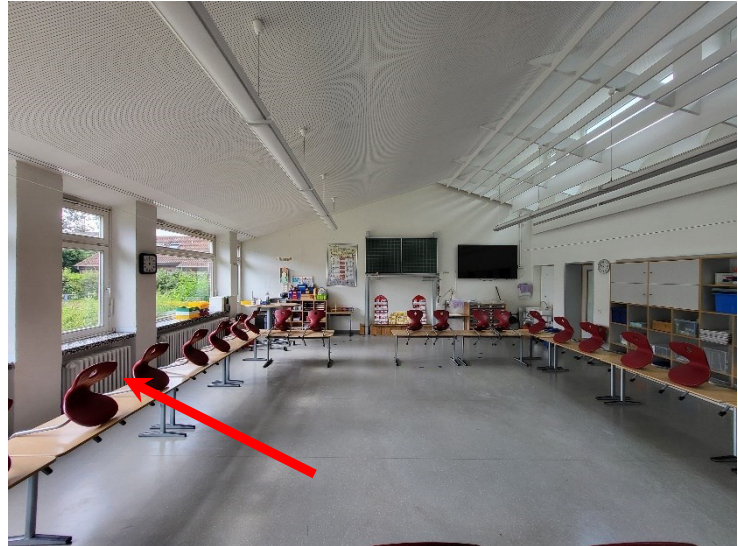
**Bild 1**

Allgemeiner Aufbau eines  
Klassenzimmers in einem  
Pavillon mit Rippenheizkörpern,  
(s. Pfeil) die asbesthaltige  
Dichtungen enthalten

Schwach gebundene, asbesthaltige Baustoffe in Form von Brandschutztüren, Dichtungen von Rohrflanschen, Heizkörpern, Kaminklappen (alt) und Anlagenteilen, NH-Sicherungen sowie vergleichbare Bauteile sind mit entspanntem Wasser vorzunässen und abzukleben, als Gesamtbaustoff ohne Beschädigung der asbesthaltigen Bestandteile auszubauen und, entsprechend in Folie (Big-Bags „Asbest“) verpackt, der zugelassenen Entsorgung zuzuführen. Die Arbeiten sind auf Grundlage der TRGS 519 zerstörungsfrei und vibrationsarm ohne direkte mechanische Beanspruchung der Asbestanteile durchzuführen.

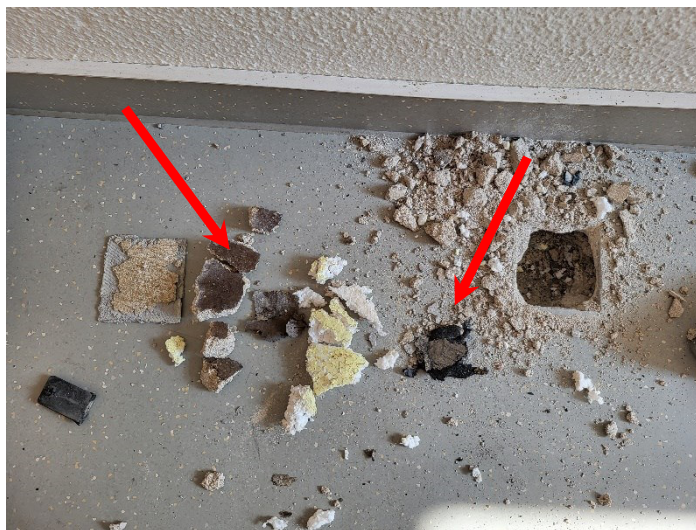
**Bild 2**

Bodenaufbau in Pavillon 1  
mit dem schwarzen Trenn-  
papier unter dem Estrich  
(linker Pfeil) und der  
schwarzen Abdichtung auf  
Beton (rechter Pfeil)

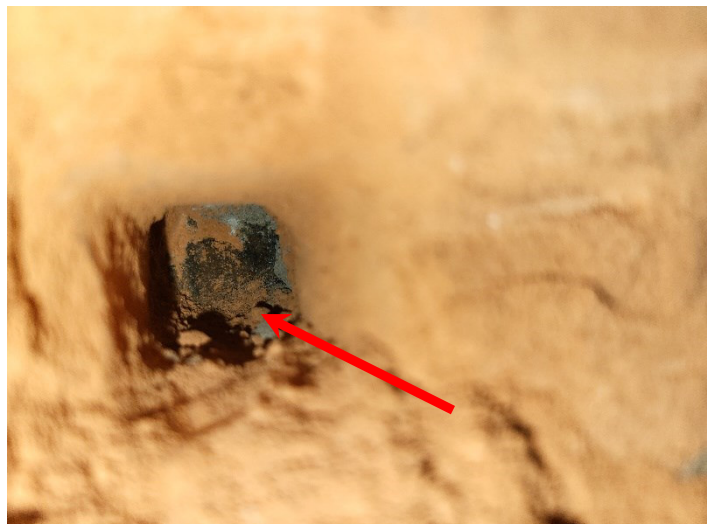
**Bild 3**

teerhaltiger Schwarzanstrich im  
Mauerwerk nach dem Klinker  
von Pavillon 1

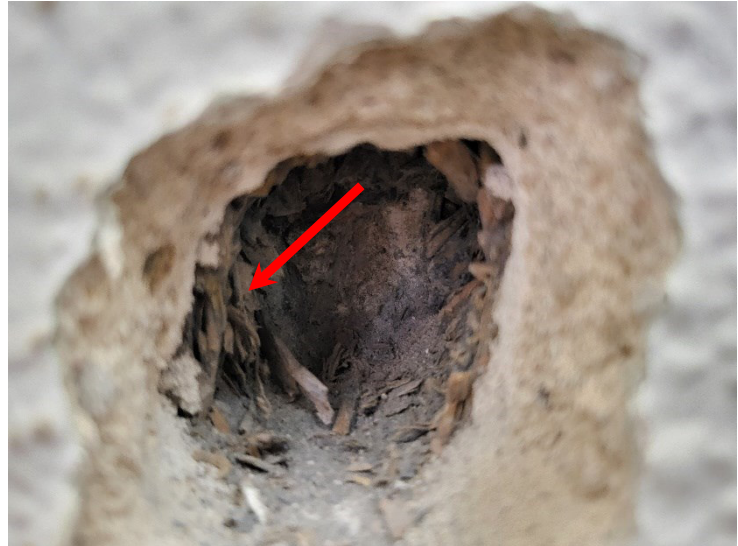
**Bild 4**

Heraklithplatte im Wandaufbau  
von Pavillon 1

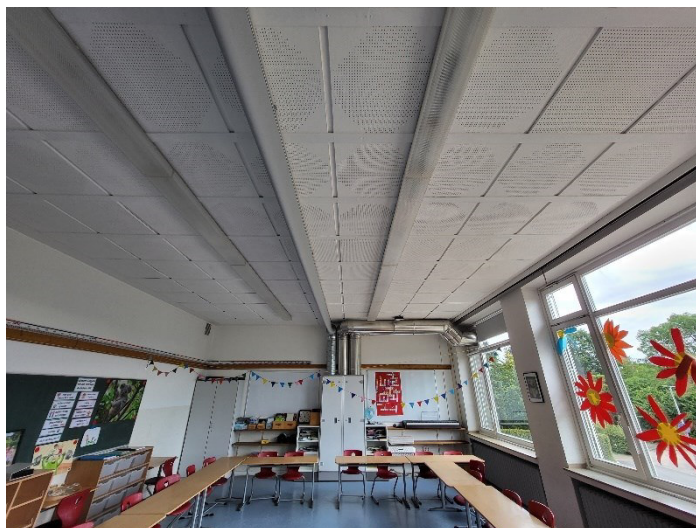
**Bild 5**

Darstellung eines Klassen-  
zimmers im Hauptgebäude  
mit KMF-haltigen Akustik-  
deckenplatten und Leucht-  
stoffröhren

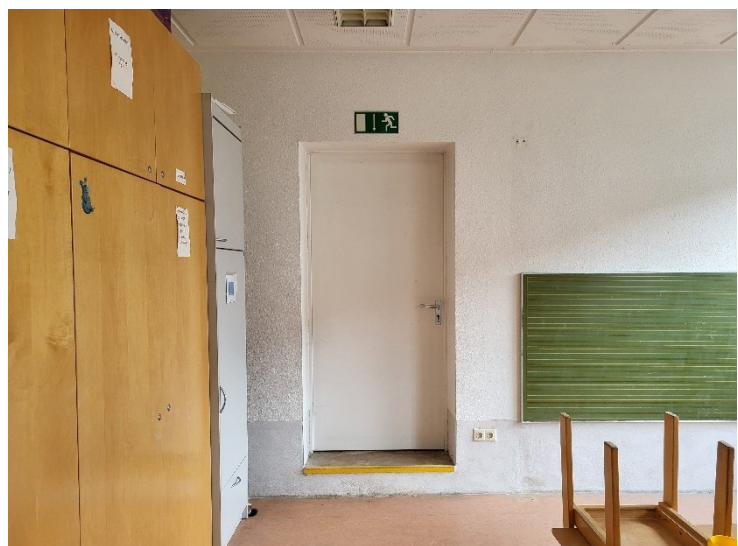
**Bild 6**

Brandschutztür mit  
möglicherweise asbesthaltigen  
Bestandteilen

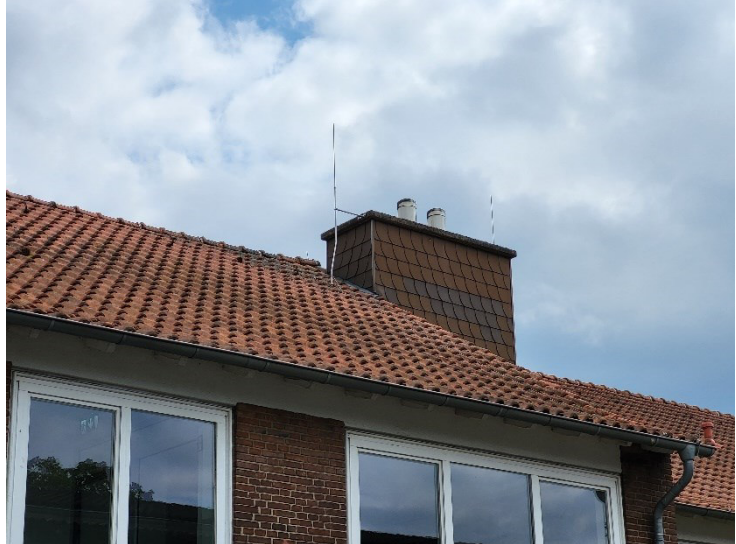
**Bild 7**

Möglicherweise asbesthaltige  
Kaminverkleidung aus  
Kunstschieferplatten am  
Hauptgebäude

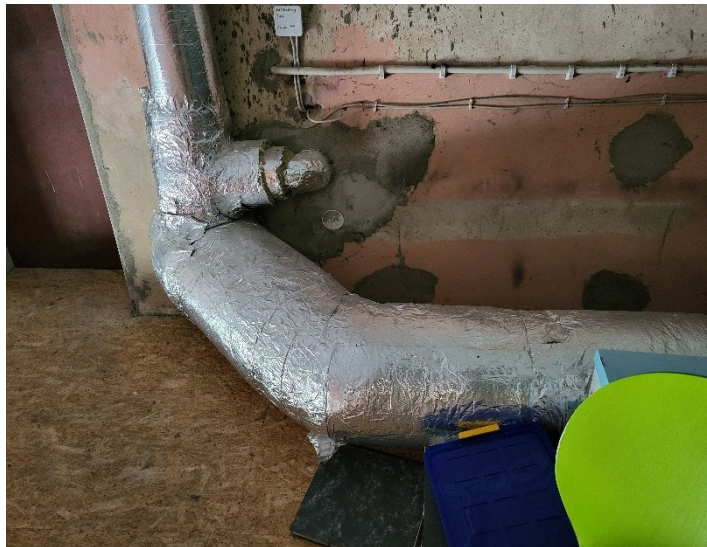
**Bild 8**

KMF-gedämmte Rohrlei-  
tung auf dem Dachboden des  
Hauptgebäudes
