# Fotodokumentation der Brandschutzklappen auf der Kläranlage Bonn- Salierweg

Stand 12.09.2025 /4. Version

## 28. Fäka- Annahmestation

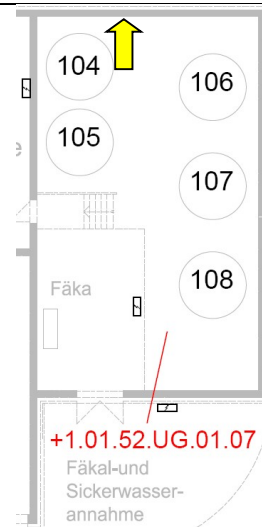
Bild 1: Lage im UG, Raum +1.01.52.UG.01.07

In dem Raum der Fäkannahmestation ist die Brandschutzklappe an der Wanddurchführung nach außen angebracht. Das Typenschild ist ggf. noch mit einer Leiter zu prüfen.

Bei diesem Typ ist nach einer Einordnung des Gesamtverbandes Schadstoffsanierung e.V eine Einstufung der Anschlagdichtungen bei einer Produktion vor 01.08.1988 mit einem asbesthaltigen Schaum (Litaflex KG25 aus Chrysol, Asbestgehalt : ca.50 %) zu rechnen.

**Weiterhin ist das Auslöseelement defekt bzw. fehlt.**

**Eine Überprüfung der Brandschutzklappe ist daher nicht erfolgt.**

**Da hier keine Brandschutzwand vorhanden ist erfolgt hier nur ein Rückbau der Klappe und der Dichtung.**

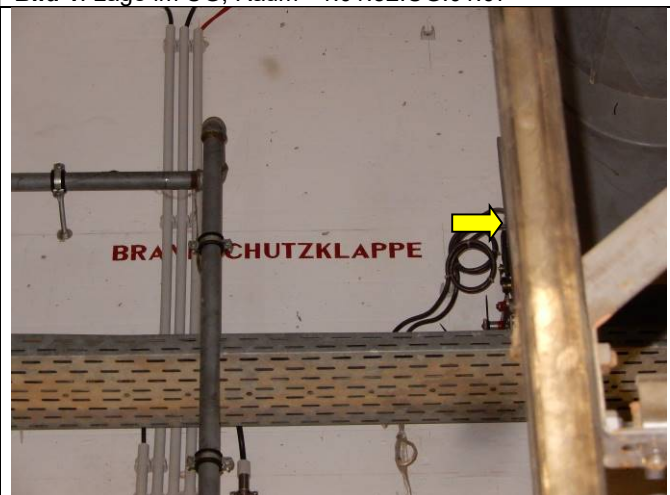
Bild 2: Hinweis auf Brandschutzklappe

Die Brandschutzklappe ist durch eine Kabelbühne verdeckt.

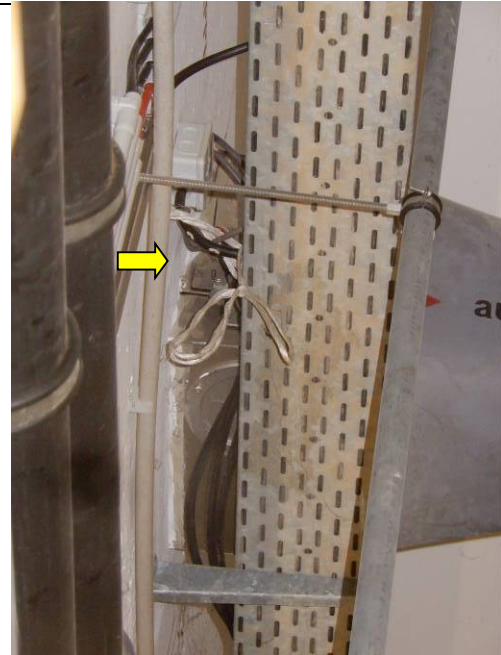
**Bild 3:** Brandschutzklappe seitlich

Rohrleitung vor der Klappe DN 355

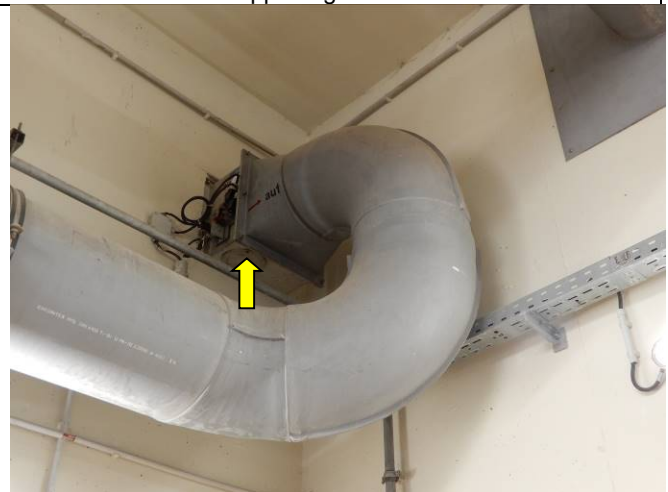
**Bild 6:** Brandschutzklappe vor der Wand aus der Halle

In der Rechenhalle Süd ist die Brandschutzklappe an der Wanddurchführung nach außen angebracht. Das Typenschild ist ggf. noch mit einer Leiter zu prüfen.

**Die Vor-Ort-Prüfung hat jedoch ergeben, dass die Brandschutzklappe eine asbesthaltige Dichtung der Klappe hat. Aus diesem Grund wurde eine Prüfung nicht durchgeführt.**  
**Eine Sanierung ist erforderlich.**

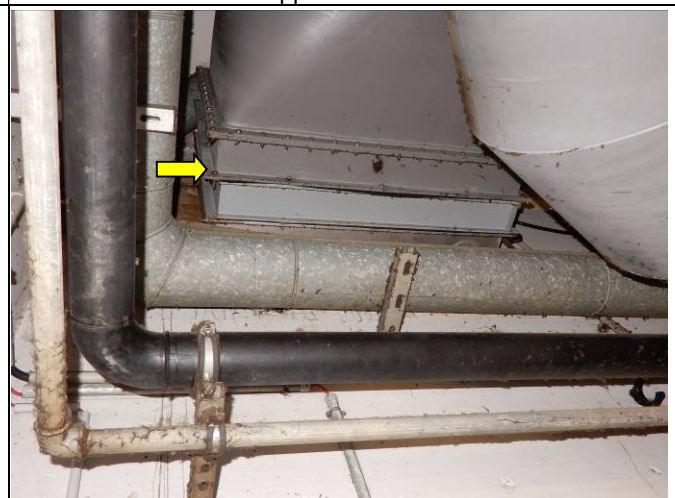
**Bild 11:** Brandschutzklappe verdeckt durch Rohrleitungen

In der Sandfanghalle Süd ist die Brandschutzklappe oberhalb von diversen Rohrleitungen angebracht.  
Hier konnte kein Typenschild oder ähnliches gefunden werden.  
Seitlich an der Klappe ist noch ein Holzbrett vorhanden. Diese stammt vermutlich vom Vermörteln der Klappe beim Einbau

**Die Vor-Ort-Prüfung hat jedoch ergeben, dass die Brandschutzklappe eine asbesthaltige Dichtung der Klappe hat.**  
**Aus diesem Grund wurde eine Prüfung nicht durchgeführt.**  
**Eine Sanierung ist erforderlich.**  
**Dabei ist ggf. eine Verlegung der Klappe hinsichtlich der Erreichbarkeit zu prüfen.**

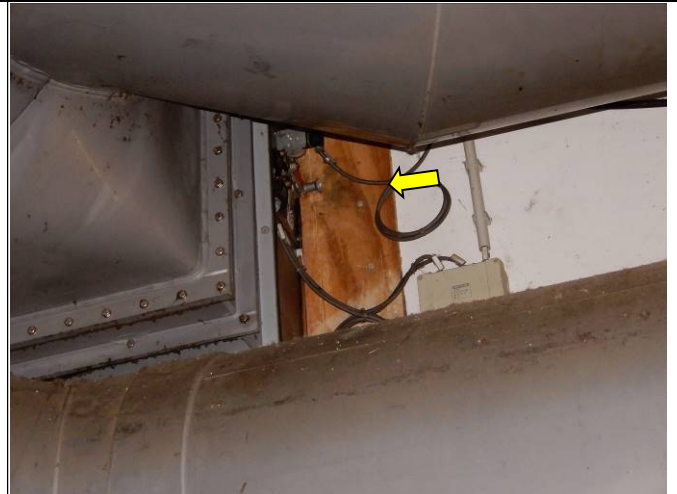
**Bild 12:** Brandschutzklappe , seitlich Holzbrett

Hier ist in jedem Fall das Holzbrett zu entfernen.

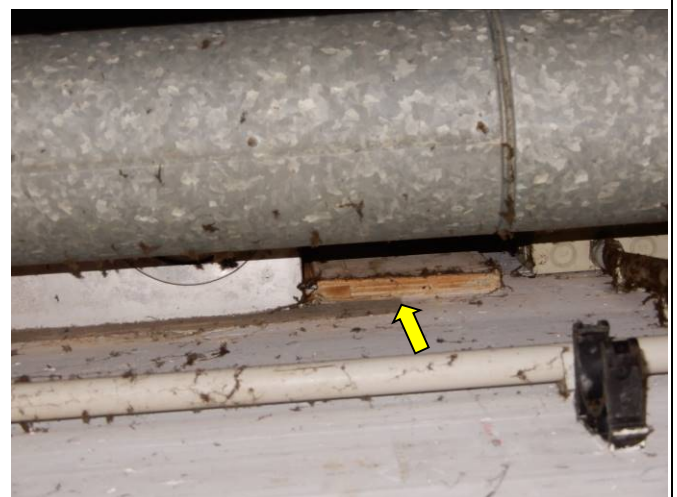
**Bild 13:** Brandschutzklappe , Holzbrett von unten gesehen

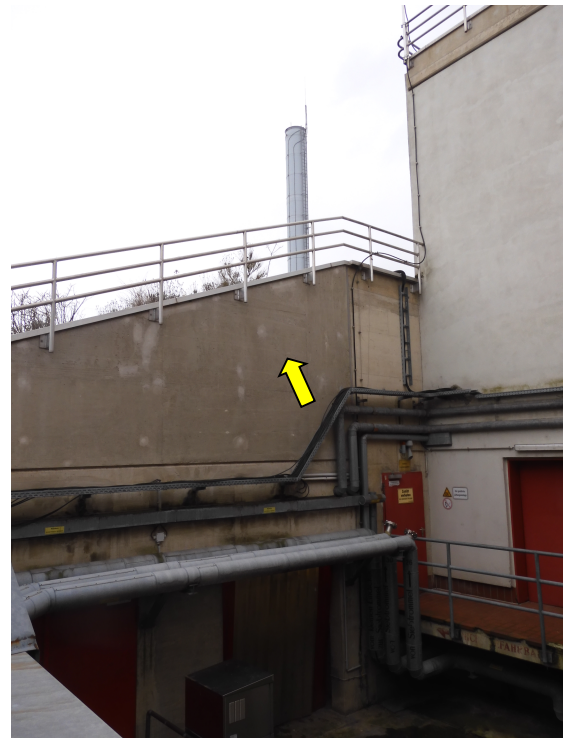
Um an die Brandschutzklappe von außen zu gelangen muss in dem Bereich das Erdreich bis auf die Höhe der Klappe abgetragen werden.

**Bild 14:** Erdreich oberhalb Wand Brandschutzklappe

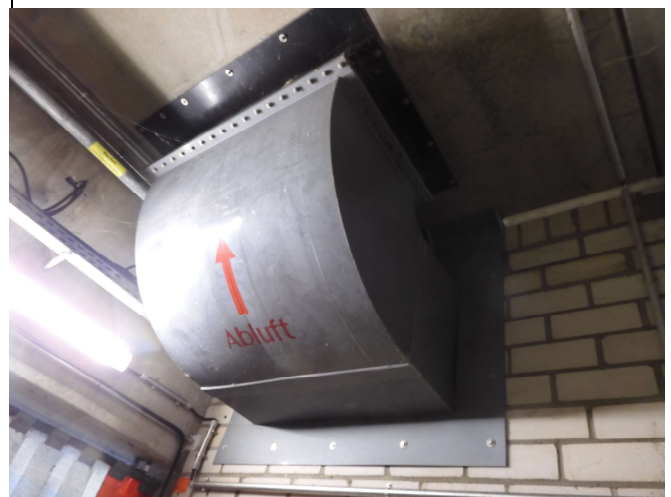
Die Rohrleitung hinter der Wand zum Durchgang wird durch die Decke geführt und anschließend in das nächste Gebäude. Von hier aus in das Gebäude Vorklärung Süd.

**Bild 15:** Rohrleitung unterhalb Brandschutzklappe

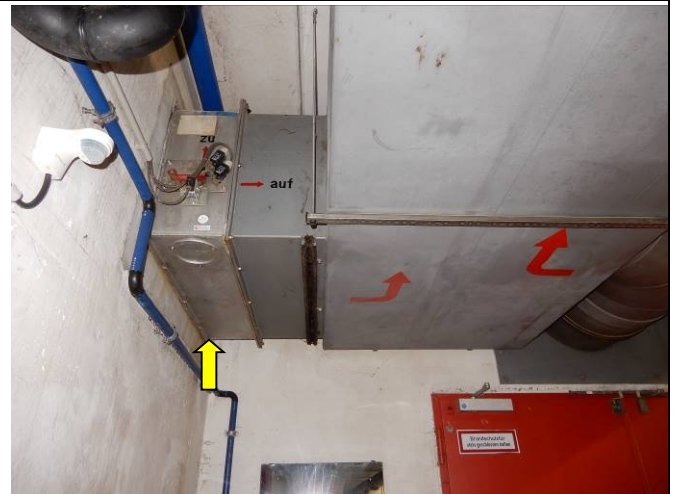
**Bild 17:** Brandschutzklappe vor der Wand nach außen

**Eine Überprüfung der Brandschutzklappe hat jedoch ergeben, dass die Klappe nicht schließt.**

**Hier ist in jedem Fall eine Reparatur ggf. Austausch erforderlich.**

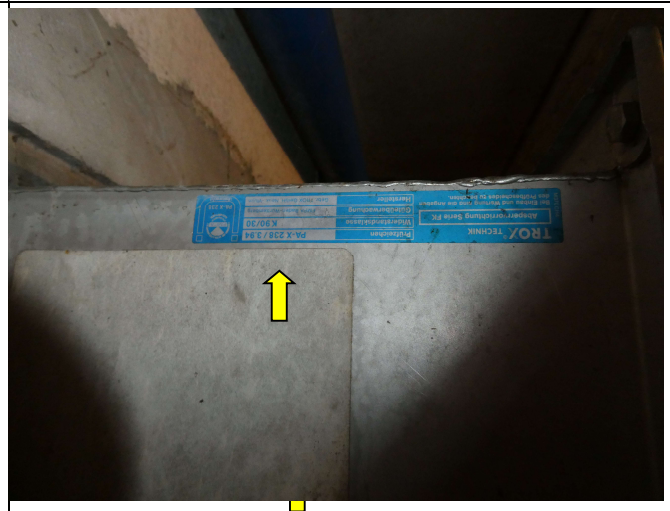
Baujahr: nicht feststellbar, jedoch nach November 1992.

Bild 19: Brandschutzklappe , Typenschild
