Begehungsprotokoll

Instandsetzungsplanung
Zeche Zollverein
UNESCO-Welterbe Zollverein
45141 Essen

Projektnummer: 2025-0482

Stand: 26.11.2025

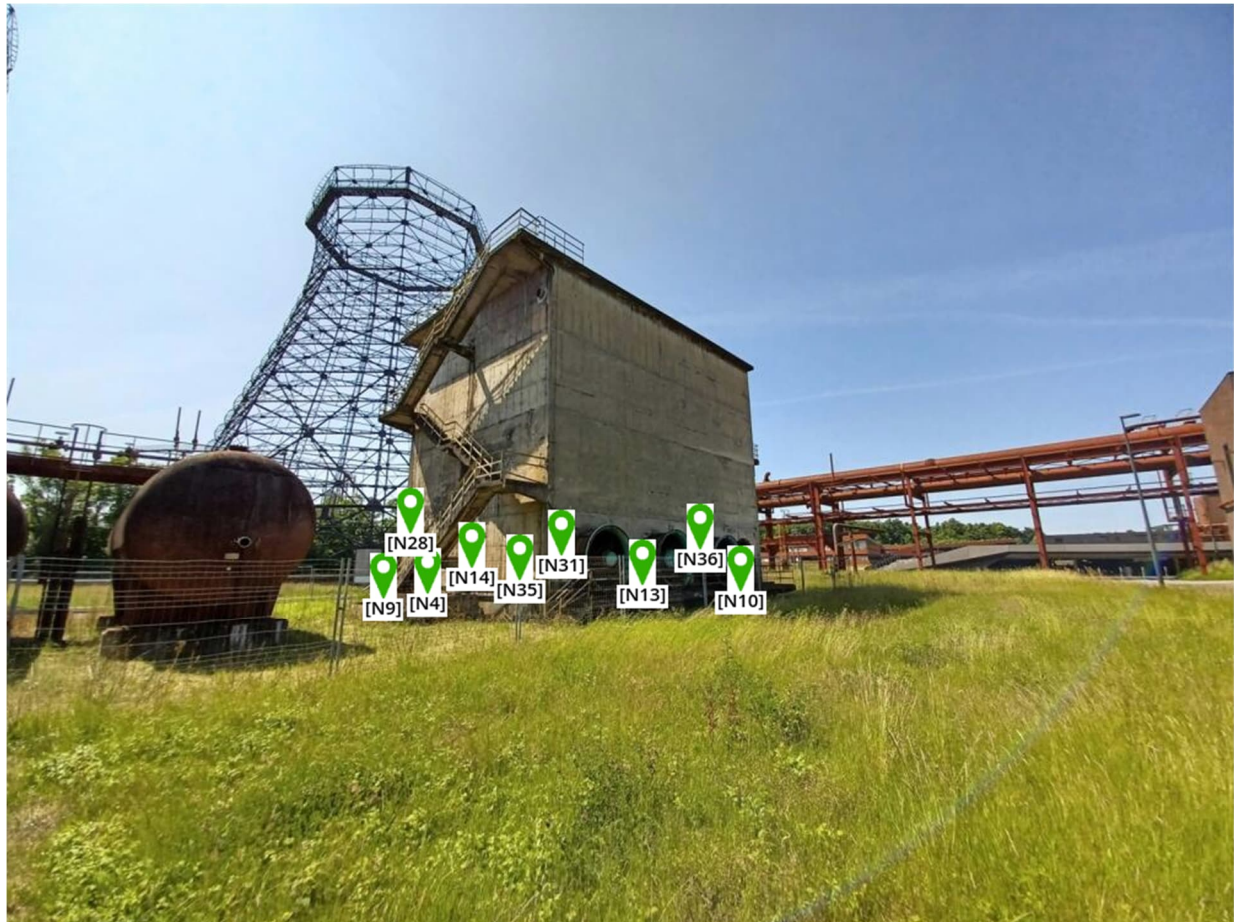
1.1 PmG - Ventilatorenkühler I - Ansicht Nord-Ost

ID	Notiz	Bauteil
N4	Probe S3 Schadstoffanalyse Schwarzer Anstrich	Bekleidung, Belag
N9	Bohrmehlentnahme 0-20, 20-40 mm CI 4.1 und 4.2	Wände
N10	Bohrmehlentnahme 0-20, 20-40 mm CI 6.1 und 6.2	Wände
N13	Bewehrungsdetektion 2x vertikal, 2x horizontal FS 679-682	Wände
N14	Bewehrungsdetektion horizontal, 2x vertikal FS 683-685, Abstand Längsbewehrung vor Ort gemessen: ca. 15 cm	Wände
N28	Karbonatisierungsprüfung K4, $K \geq 38$ mm, Betondeckung $c = 42$ mm	Wände
N31	Karbonatisierungsprüfung K7, $K = 27$ mm, Betondeckung $c_v = 35$ mm, $c_h = 44$ mm	Wände

- N35 Haftzugprüfung HZ3, ID 113, Abreißfestigkeit 3,76 N/mm² Wände
Versagensbild: 95% Kohäsion 5% Adhäsion
- N36 Haftzugprüfung HZ4, ID 114, Abreißfestigkeit 3,06 N/mm² Wände
Versagensbild: 90% Kohäsion 10% Adhäsion

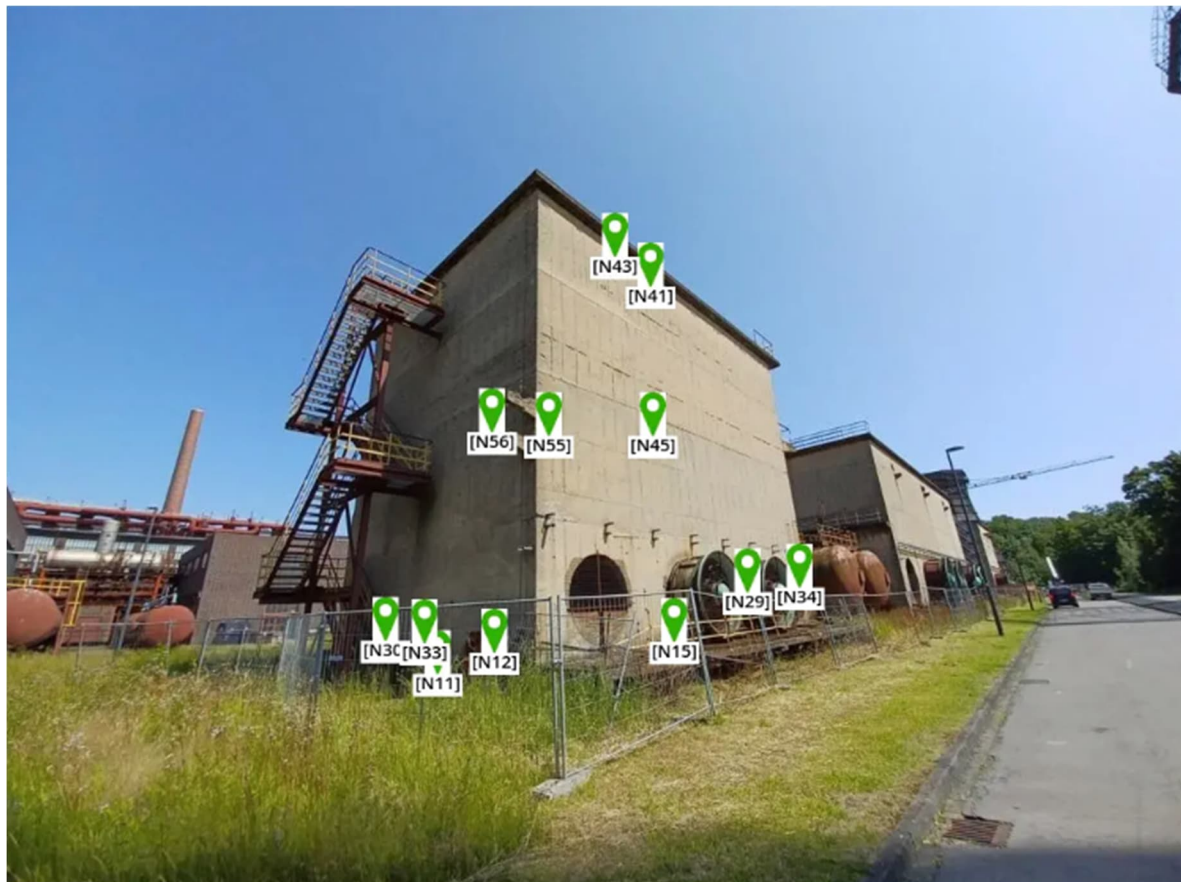
1.2 PmG - Ventilatorenkühler I - Ansicht Süd-West

ID	Notiz	Bauteil
N11	Bohrmehlentnahme 0-20, 20-40 mm CI 5.1 und CI 5.2	Wände
N12	Bewehrungsdetektion horizontal, 2x vertikal FS676-678	Wände
N15	Bewehrungsdetektion 2x horizontal, 2x vertikal FS 686-689	Wände
N29	Karbonatisierungsprüfung K5, K = 50 mm, Betondeckung c = 40 mm	Wände
N30	Karbonatisierungsprüfung K6, K >= 45 mm, Betondeckung c = 38 mm	Wände
N33	Haftzugprüfung HZ1, ID 111, Abreifestigkeit 1,91 N/mm ² Versagensbild: 90% Kohäsion 10% Adhäsion	Wände
N34	Haftzugprüfung HZ2, ID 112, Abreifestigkeit 2,31 N/mm ² Versagensbild: 100% Kohäsion	Wände
N41	Karbonatisierungsprüfung K11, K = 29-40 mm, Betondeckung cv = 32 mm, ch = 20 mm	Wände
N43	Bewehrungsdetektion horizontal, 2x vertikal FS711	Wände

N45	Bewehrungsdetektion horizontal, 2x vertikal FS712-714	Wände
N55	Haftzugprüfung HZ10, ID 120, Abreißfestigkeit 1,72 N/mm ² Versagensbild: 100% Kohäsion	Wände
N56	Bewehrungsdetektion horizontal, dann vertikal FS723- 724	Wände

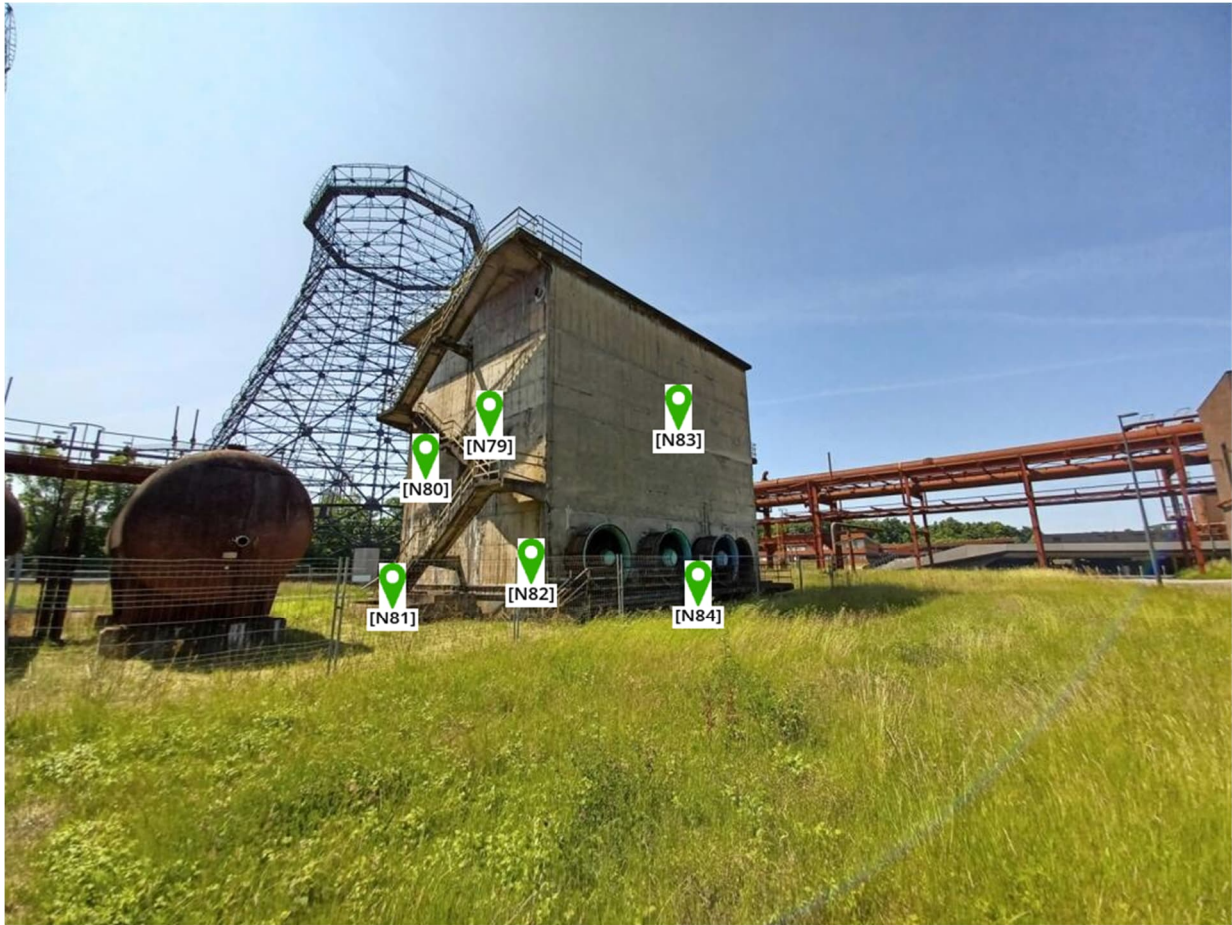
1.3 PnA - Ventilatorenkühler I - Ansicht Nord-Ost

ID	Notiz	Bauteil
N79	Betonabplatzungen mit freiliegender Bewehrung und fortgeschrittenem Querschnittsverlust. Beobachtung ist mehrfach entlang Treppe feststellbar. Plattendicke: 10 cm Geländer abgängig, Ausbrüche vorhanden	Treppe, Rampen
N80	Aussinterrungen auf halber Bauteilhöhe vorhanden.	Wände
N81	Verblendmauerwerk nicht mehr vorhanden.	Bekleidung, Belag
N82	Blitzableiter bei allen drei Ventilatorenkühlern nicht mehr funktionstüchtig	TGA Komponenten
N83	Betonabplatzungen mit freiliegender Bewehrung und fortgeschrittenem Querschnittsverlust. Beobachtung ist auf ganzer Bauteilhöhe mehrfach feststellbar.	Wände
N84	Vouten unter Kragplatte. Lichte Bauteilhöhe 50 - 60 cm	Unter-, Überzüge, Balken, Träger

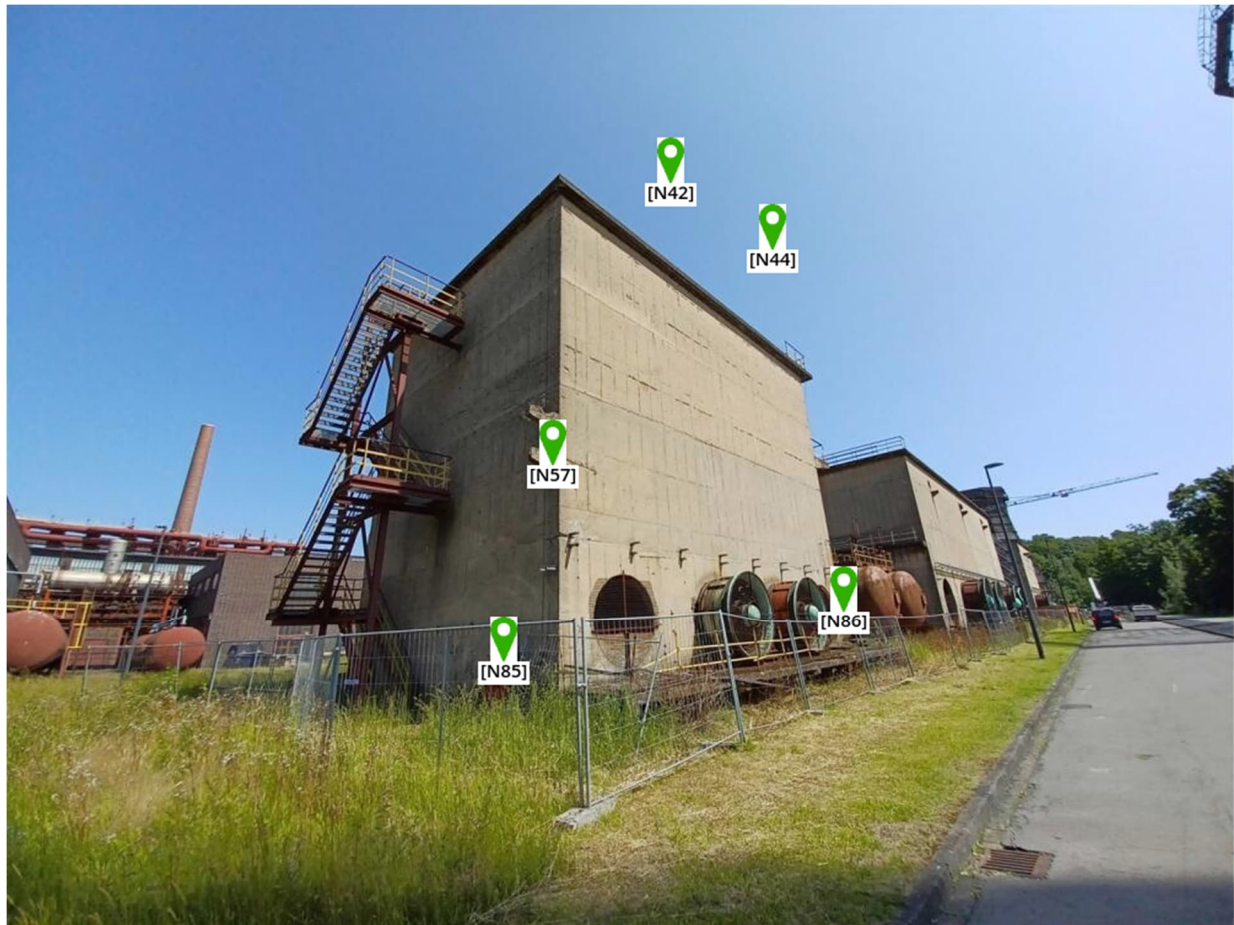
1.4 PnA - Ventilatorenkühler I - Ansicht Süd-West

ID	Notiz	Bauteil
N42	Übersichtsbild Auskragung	Dächer
N44	Übersichtsbilder von oben	Dächer
N57	Übersichtsbilder Konsole	Wände
N85	Risse und Aussinterungen vorhanden	Wände
N86	Ventilatorenkühler innen	Wände

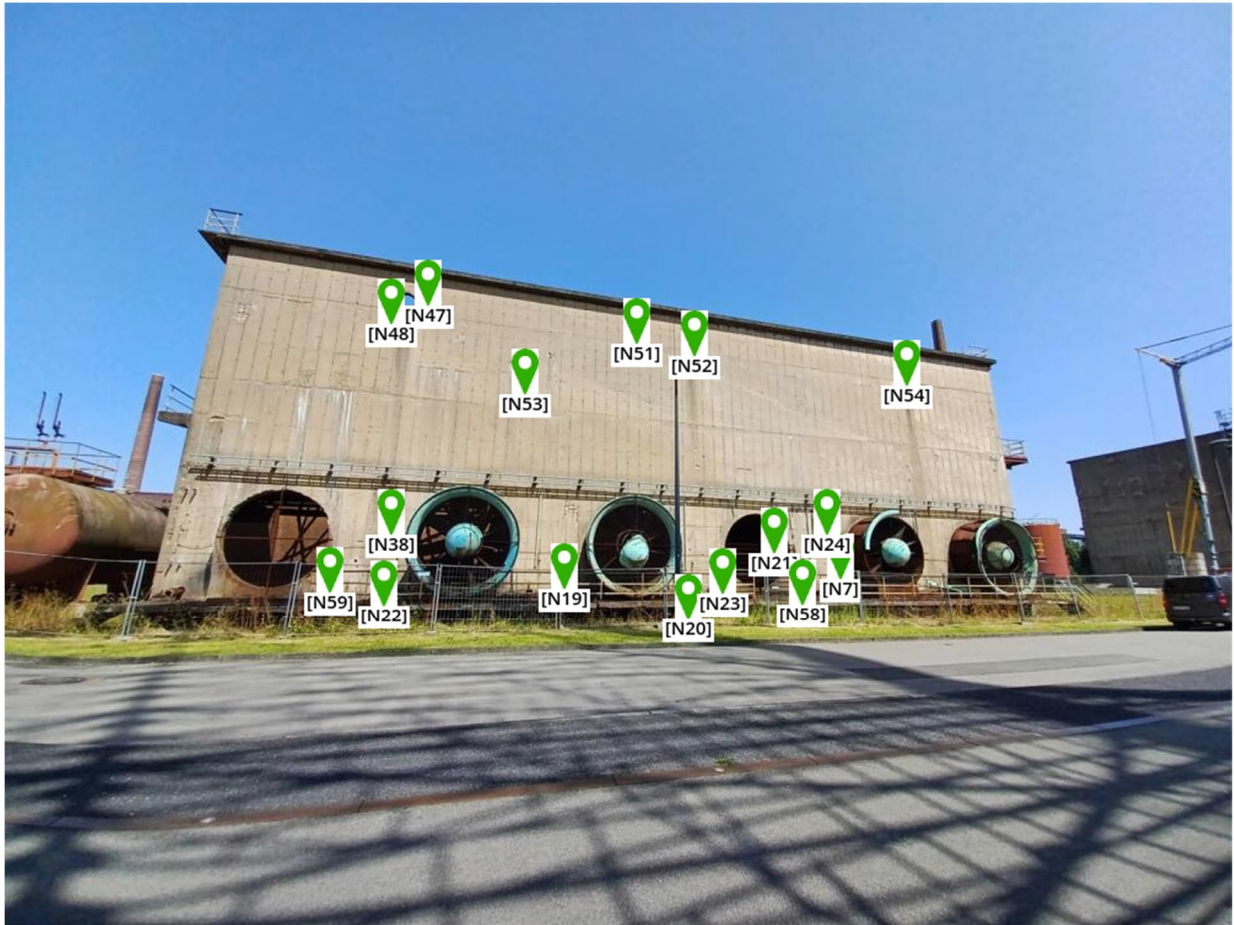
1.5 PmG - Ventilatorenkühler II - Ansicht Süd

ID	Notiz	Bauteil
N7	Bohrmehlentnahme 0-20, 20-40 mm CI 2.1 und CI2.2	Wände
N19	Bewehrungsdetektion horizontal, vertikal, horizontal, vertikal FS 700-703	Wände
N20	Bewehrungsdetektion Kragplatte Unterseite, horizontal, FS 704-705	Unter-, Überzüge, Balken, Träger
N21	Bewehrungsdetektion Kragplatte Oberseite, horizontal, 2x vertikal FS 706-708, Mörtelschicht 15-25 mm	Unter-, Überzüge, Balken, Träger
N22	Bohrmehlentnahme 0-20, 20-40 mm, CI7.1 und CI7.2, Karbonatisierung K9 < 1mm. Kragplatte, Mörtel vorher entfernt.	Unter-, Überzüge, Balken, Träger
N23	Bohrmehlentnahme 0-20, 20-40 mm, CI8.1 und CI8.2, Karbonatisierung K10 < 1mm Kragplatte, Mörtel vorher entfernt	Unter-, Überzüge, Balken, Träger
N24	Karbonatisierungsprüfung K1, K = 24-28 mm, Betondeckung c = 30 mm	Wände

N38	Haftzugprüfung HZ6, ID 116, Abreißfestigkeit 3,41 N/mm ² Versagensbild: 100% Kohäsion	Wände
N47	Bewehrungsdetektion horizontal FS715	Wände
N48	Karbonatisierungsprüfung K12, K = 10 mm, Betondeckung cv = 10 mm	Wände
N51	Bewehrungsdetektion horizontal, 2x vertikal FS716-718	Wände
N52	Bewehrungsdetektion horizontal FS719	Wände
N53	Bewehrungsdetektion horizontal, 2x vertikal FS720-722	Wände
N54	Haftzugprüfung HZ9, ID 119, Abreißfestigkeit 5,21 N/mm ² Versagensbild: 100% Kohäsion	Wände
N58	Haftzugprüfung HZ11, ID 121, Abreißfestigkeit 2,47 N/mm ² Versagensbild: 75% Kohäsion 25% Adhäsion	Unter-, Überzüge, Balken, Träger
N59	Haftzugprüfung HZ12, ID 122, Abreißfestigkeit 2,48 N/mm ² Versagensbild: 90% Kohäsion 10% Adhäsion	Unter-, Überzüge, Balken, Träger

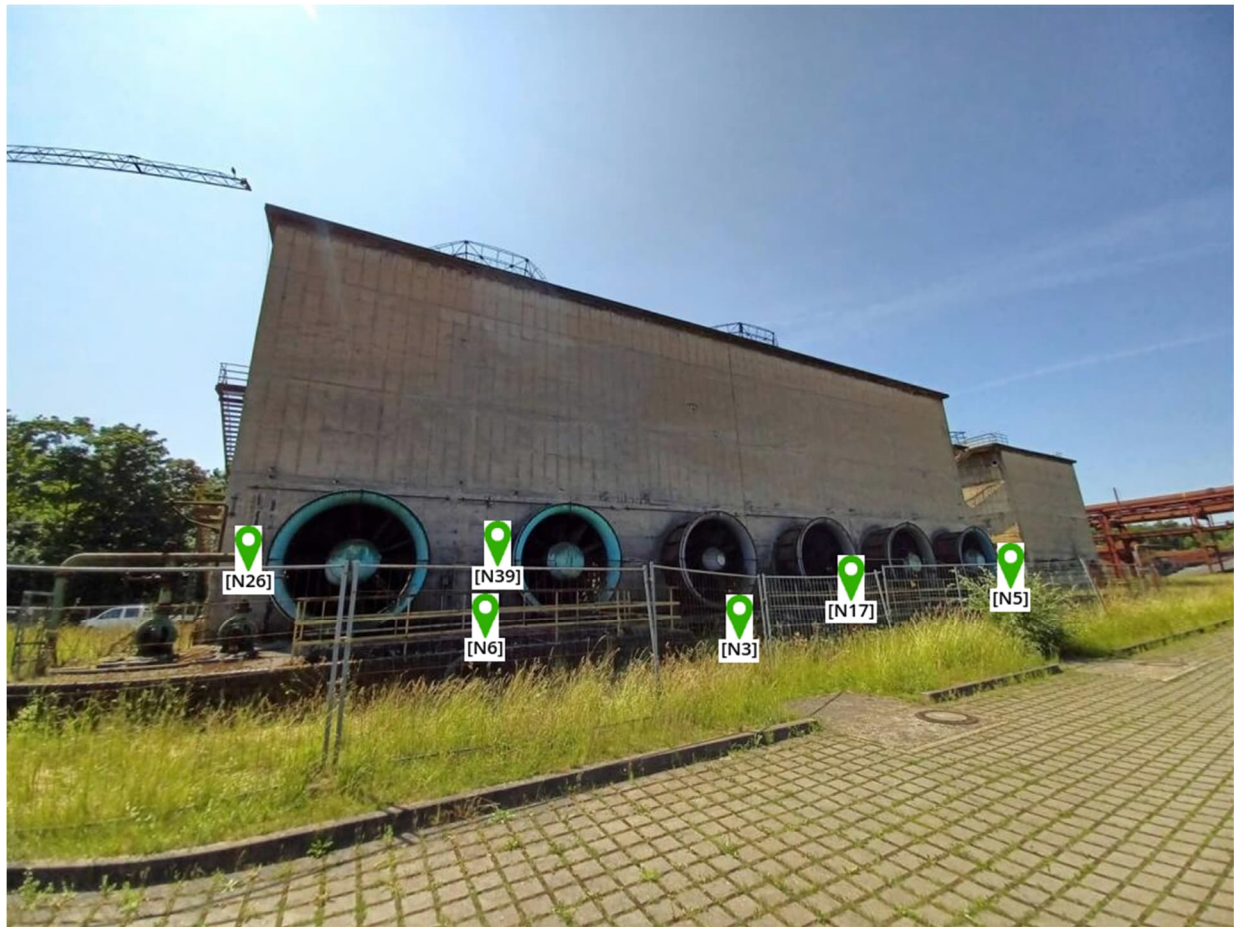
1.6 PmG - Ventilatorenkühler II - Ansicht Nord

ID	Notiz	Bauteil
N3	Probe S2 Schadstoffanalyse Korrosionsschutzbeschichtung	TGA Komponenten
N5	Probe S4 Schadstoffanalyse Fugenmörtel Mauerwerk	Wände
N6	Probe S5 Schadstoffanalyse Holzbohlen	Bekleidung, Belag
N17	Bewehrungsdetektion horizontal, vertikal, horizontal, vertikal FS 693-696	Wände
N26	Karbonatisierungsprüfung K2, K = 24-35 mm, Betondeckung c = 35 mm	Wände
N39	Haftzugprüfung HZ7, ID 117, Abreißfestigkeit 3,93 N/mm ² Versagensbild: 90% Kohäsion 10% Adhäsion	Wände

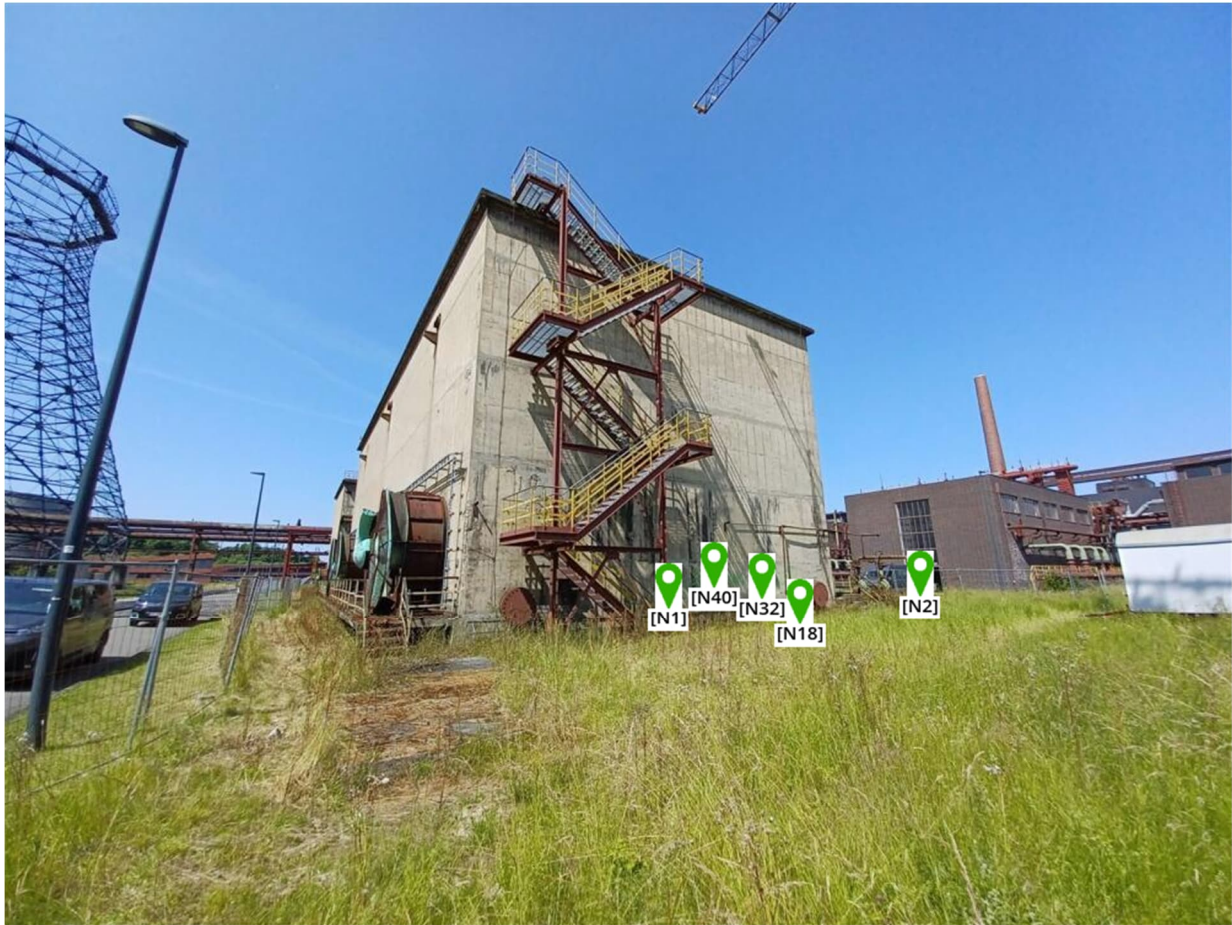
1.7 PmG - Ventilatorenkühler II - Ansicht Ost

ID	Notiz	Bauteil
N1	Bohrmehlentnahme 0-20, 20-40 mm CI 1.1 und 1.2	Wände
N2	Probe S1 Schadstoffanalyse Korrosionsschutzbeschichtung	TGA Komponenten
N18	Bewehrungsdetektion horizontal, 2x vertikal FS 697-699	Wände
N32	Karbonatisierungsprüfung K8, K = 45 mm, Betondeckung cv = 29 mm, ch = 39 mm	Wände
N40	Haftzugprüfung HZ8, ID 118, Abreifestigkeit 3,08 N/mm ² Versagensbild: 80% Kohäsion 20% Adhäsion	Wände

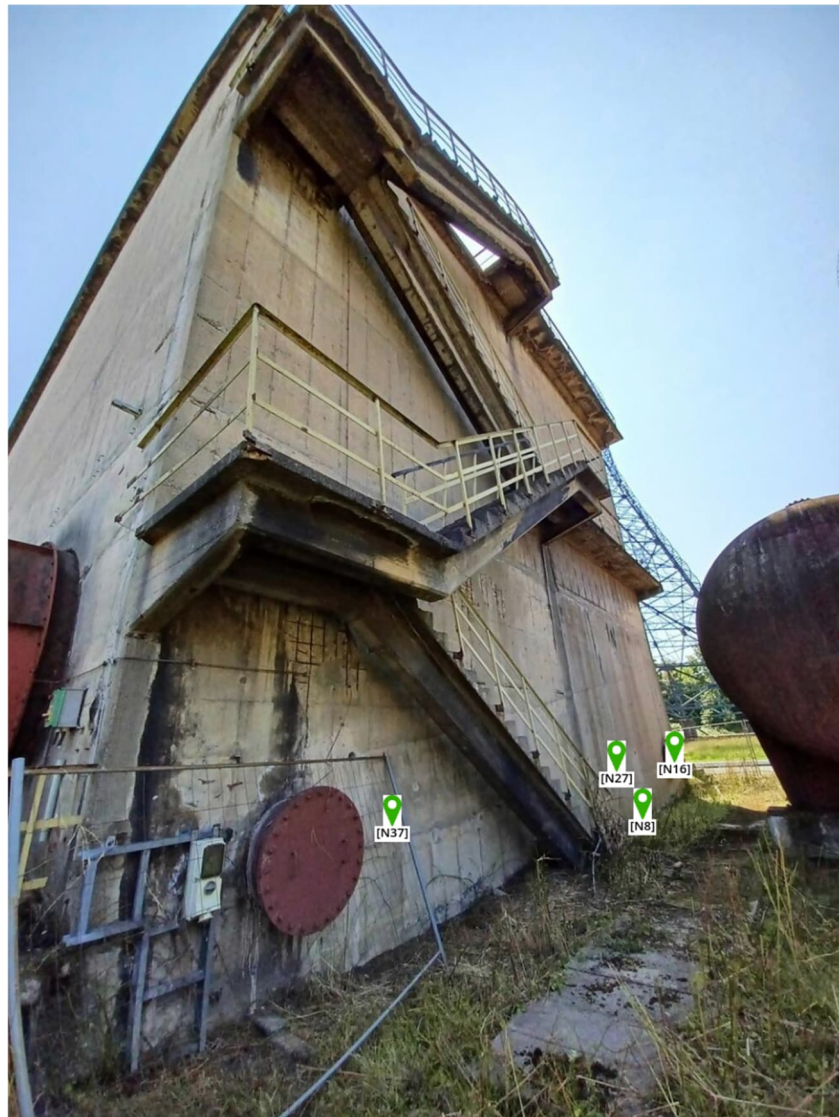
1.8 PmG - Ventilatorenkühler II - Ansicht West

ID	Notiz	Bauteil
N8	Bohrmehlentnahme 0-20, 20-40 mm CI 3.1 und 3.2	Wände
N16	Bewehrungsdetektion horizontal, 2x vertikal FS 690-692	Wände
N27	Karbonatisierungsprüfung K3, K = 25-33 mm, Betondeckung c = 24 mm	Wände
N37	Haftzugprüfung HZ5, ID 115, Abreißfestigkeit 1,72 N/mm ² Versagensbild: 100% Kohäsion	Wände

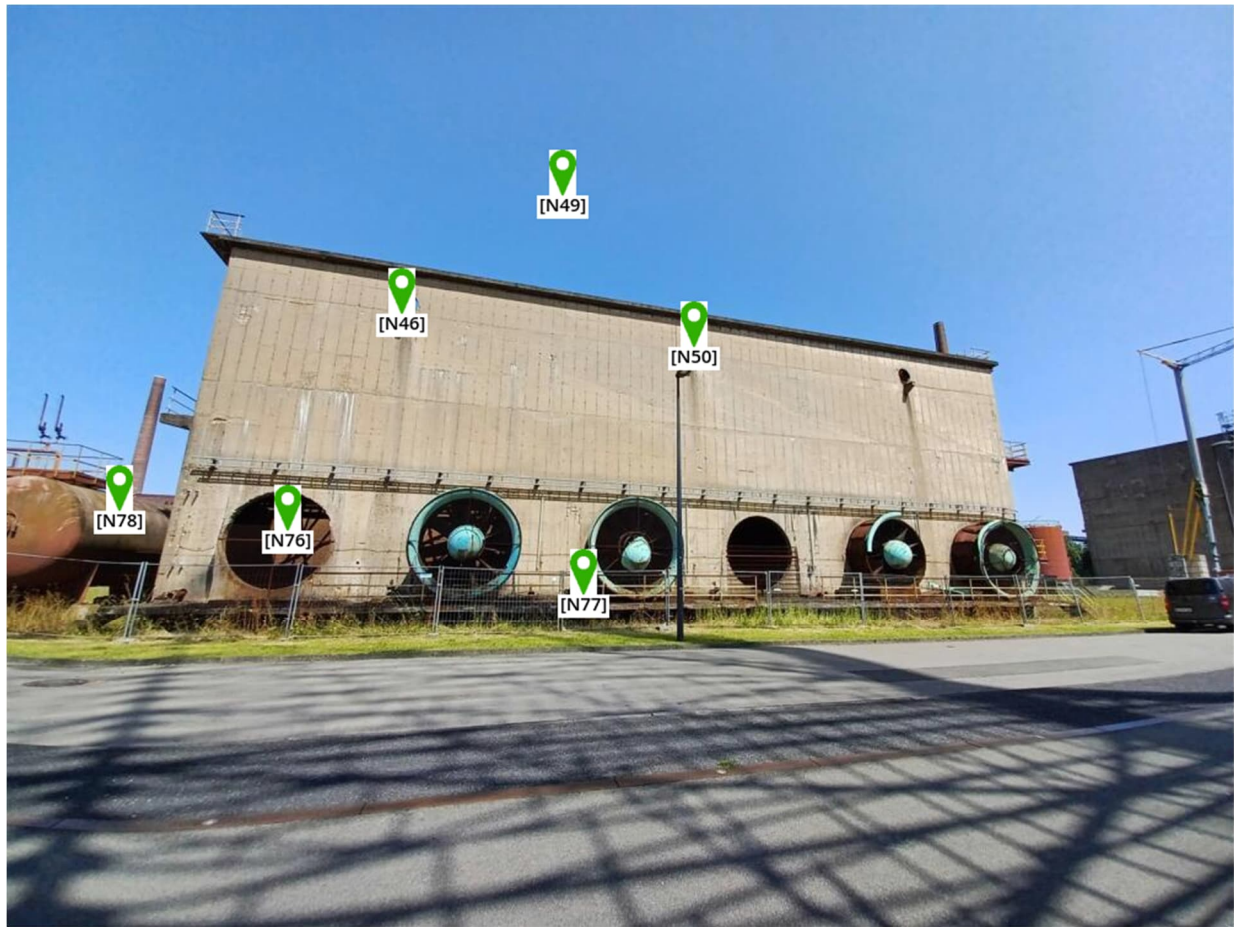
1.9 PnA - Ventilatorenkühler I - Ansicht Süd

ID	Notiz	Bauteil
N46	Übersichtsbild Konsole	Wände
N49	Übersichtsbilder von oben	Dächer
N50	Übersichtsbilder Konsole	Wände
N76	Innenraum Ventilatorenkühler	Ohne Bauteilgruppe
N77	Lichte Höhe unter Kragplatte: 60 - 70 cm	Unter-, Überzüge, Balken, Träger
N78	Korrosionserscheinungen an Fußpunkten	TGA Komponenten

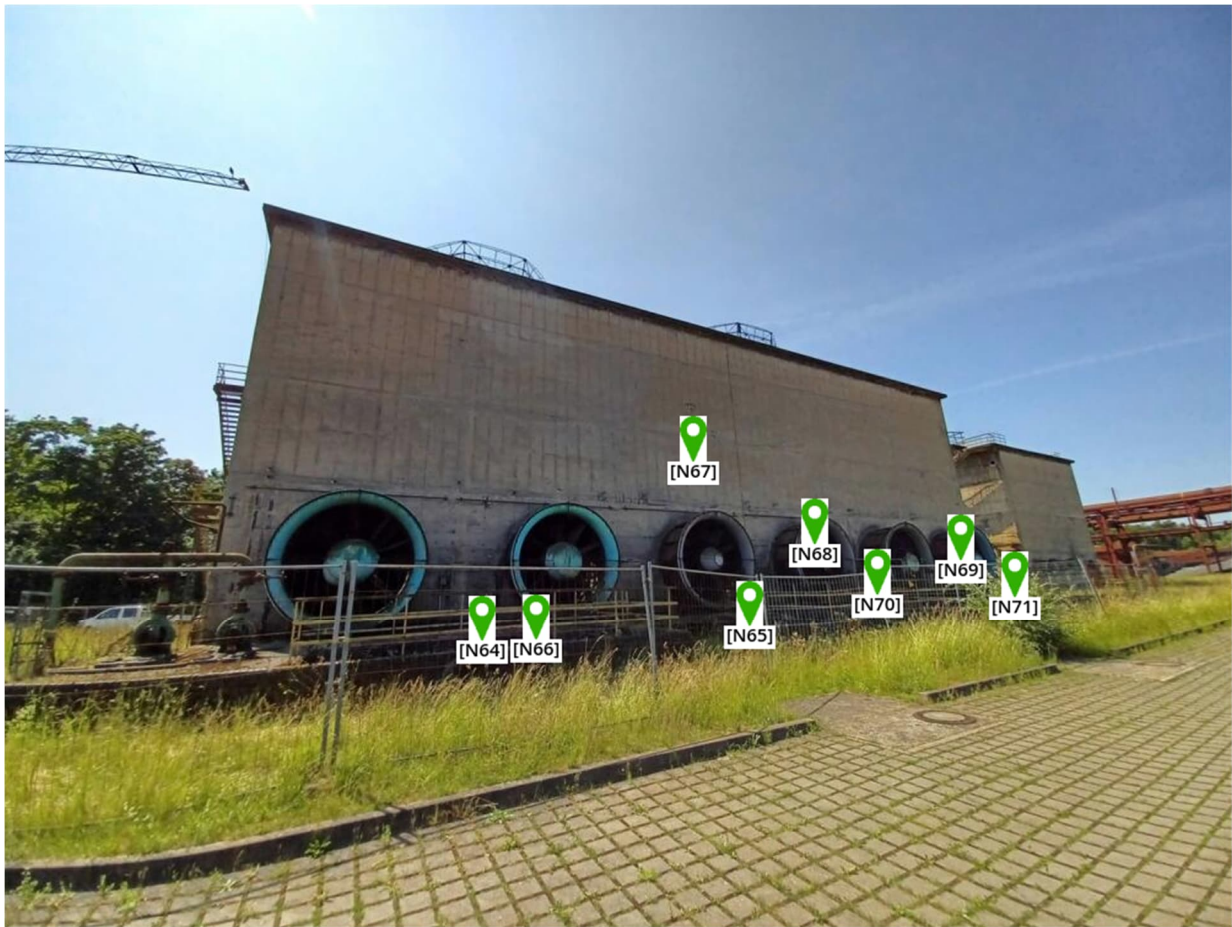
1.10 PnA - Ventilatorenkühler II - Ansicht Nord

ID	Notiz	Bauteil
N64	Stahlgeländer stark abgängig bzw. nicht vorhanden -> nicht funktionsfähig	Geländer, Handlauf, Brüstung, Umwehrung
N65	Verblendmauerwerk Steinabmessungen: 240 x 115 x 71 (NF) Stellenweise fehlende oder gerissene Steine. Fugen teilweise nicht gefüllt und bewachsen.	Geländer, Handlauf, Brüstung, Umwehrung
N66	65mm breit, 140mm hoch, I-Profil, Korrosionsschutzbeschichtung abgängig Länge Träger ca. 2,10 m	Ohne Bauteilgruppe
N67	Betonabplatzungen mit freiliegender Bewehrung und fortgeschrittenem Querschnittsverlust. Beobachtung ist auf gesamter Bauteilhöhe vereinzelt feststellbar.	Wände
N68	Ventilatoren sind stellenweise durchkorrodiert. Korrosionsschutz nicht mehr vorhanden. Schädigungsgrad variiert.	TGA Komponenten
N69	Vorkoammern mit Holzbohlen abgedeckt	Bekleidung, Belag
N70	Antriebstechnik korrodiert, Korrosionsschutz nicht vorhanden.	TGA Komponenten

N71 Kragplatte gevoutet

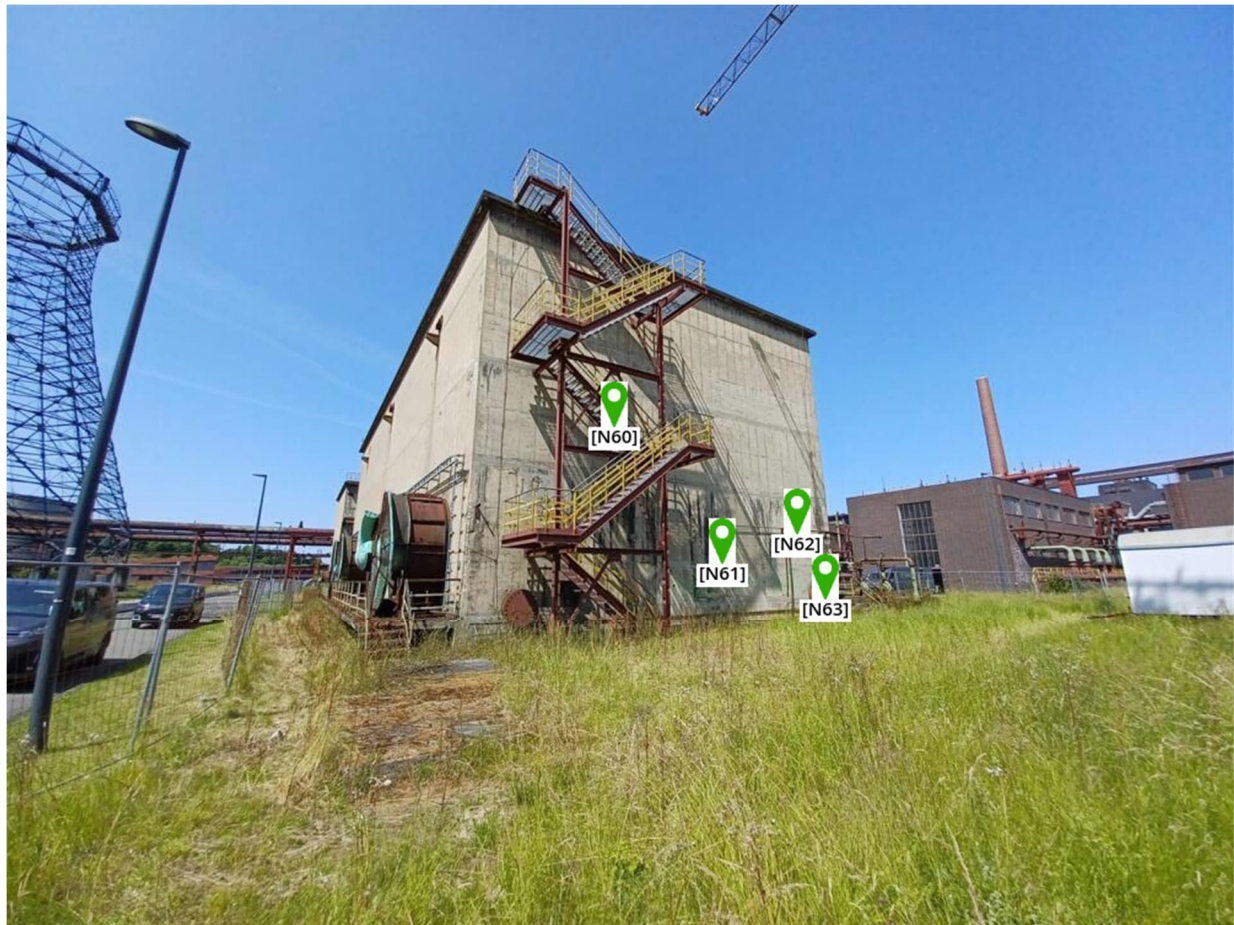
1.11 PnA - Ventilatorenkühler II - Ansicht Ost

ID	Notiz	Bauteil
N60	Fußpunkte exzentrisch auf Fundament angeordnet. Abmessungen: $b=h= 50\text{ cm}$ (vgl. Ventilatorenkühler III) Treppenturm ist generell in einem guten Zustand. Korrosionsschutzbeschichtung ist abhängig.	Treppe, Rampen
N61	Betonabplatzungen mit freiliegender Bewehrung und fortgeschrittenem Querschnittsverlust. Beobachtung ist auf halber Bauteilhöhe mehrfach feststellbar. Bindemittelmatrix stellenweise nicht vorhanden (Kiesnester).	Wände
N62	Stahlanbauteile korrodiert	TGA Komponenten
N63	Einstiegs Luke Durchmesser: $d = 80\text{ cm}$	Ohne Bauteilgruppe

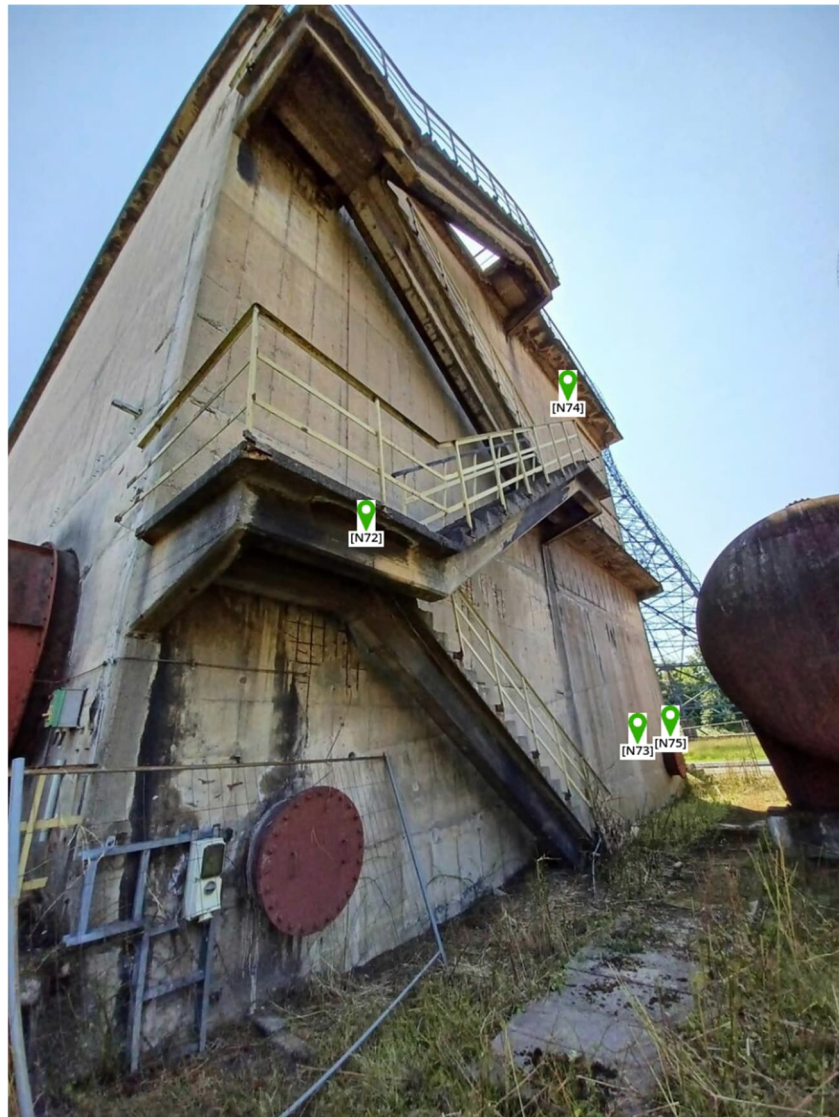
1.12 PnA - Ventilatorenkühler II - Ansicht West

ID	Notiz	Bauteil
N72	Betonabplatzungen mit freiliegender Bewehrung und fortgeschrittenem Querschnittsverlust. Beobachtung ist mehrfach entlang Treppe feststellbar. Plattendicke: 10 cm Geländer abgängig Ausbrüche vorhanden	Treppe, Rampen
N73	Aussitterungen entlang Betonierfuge	Wände
N74	Betonabplatzungen mit freiliegender Bewehrung und fortgeschrittenem Querschnittsverlust. Beobachtung ist auf halber Bauteilhöhe mehrfach vorhanden. Hohllagen auf gesamter Bauteilhöhe vorhanden.	Wände
N75	Rechteckiger Ankerpunkt 4 x 4 cm, t = 3cm vorhanden Abdeckung aus Mörtel	Ohne Bauteilgruppe

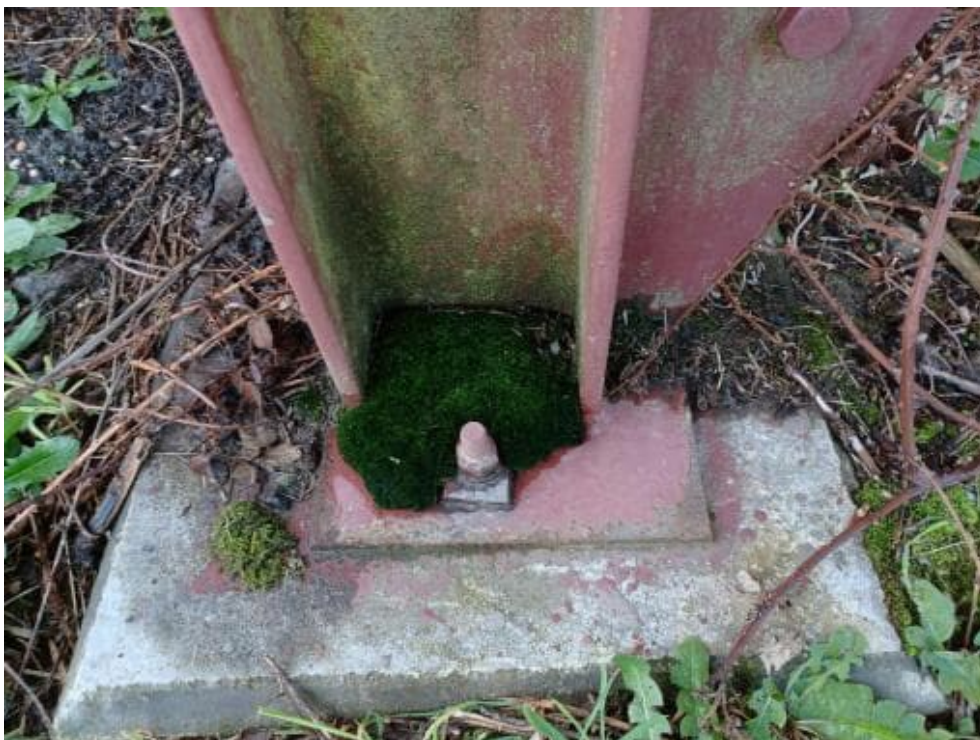
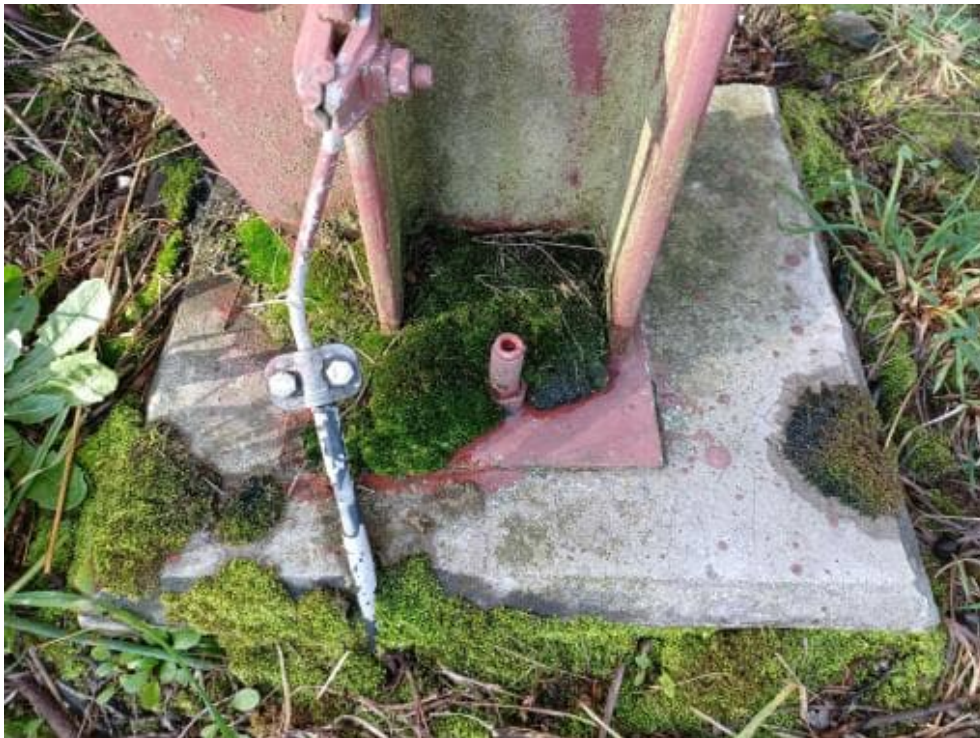
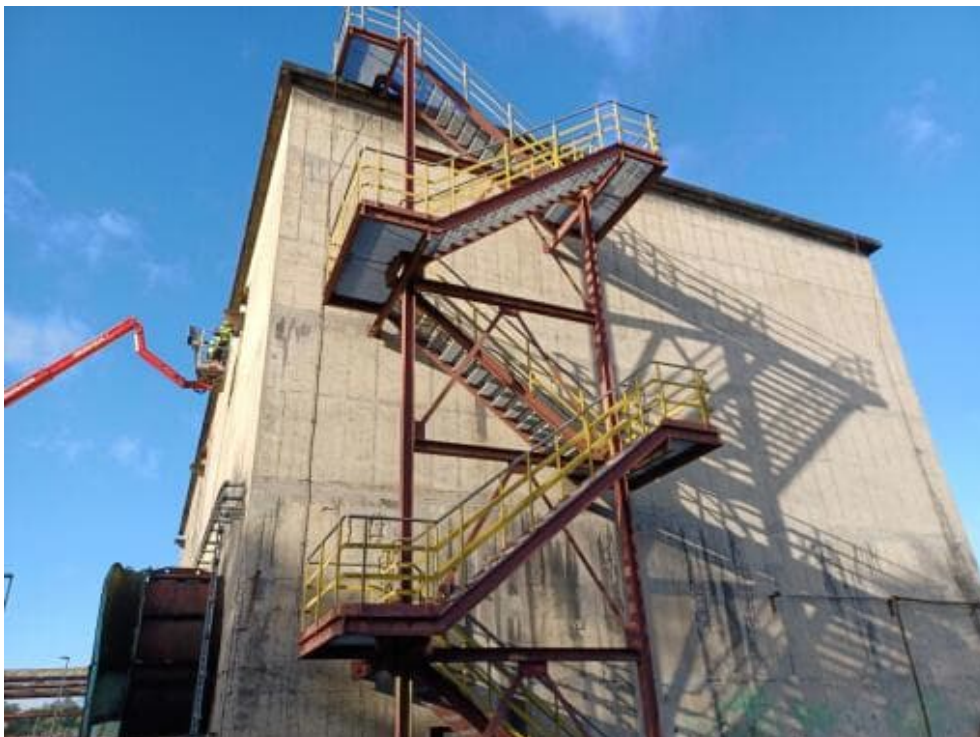
Bild 138: N60 Fußpunkte exzentrisch auf Fundament angeordnet. Abmessungen: $b=h=50\text{ cm}$ (vgl. Ventilatorenkühler III) Treppenturm ist generell in einem guten Zustand. Korrosionsschutzbeschichtung ist abhängig.

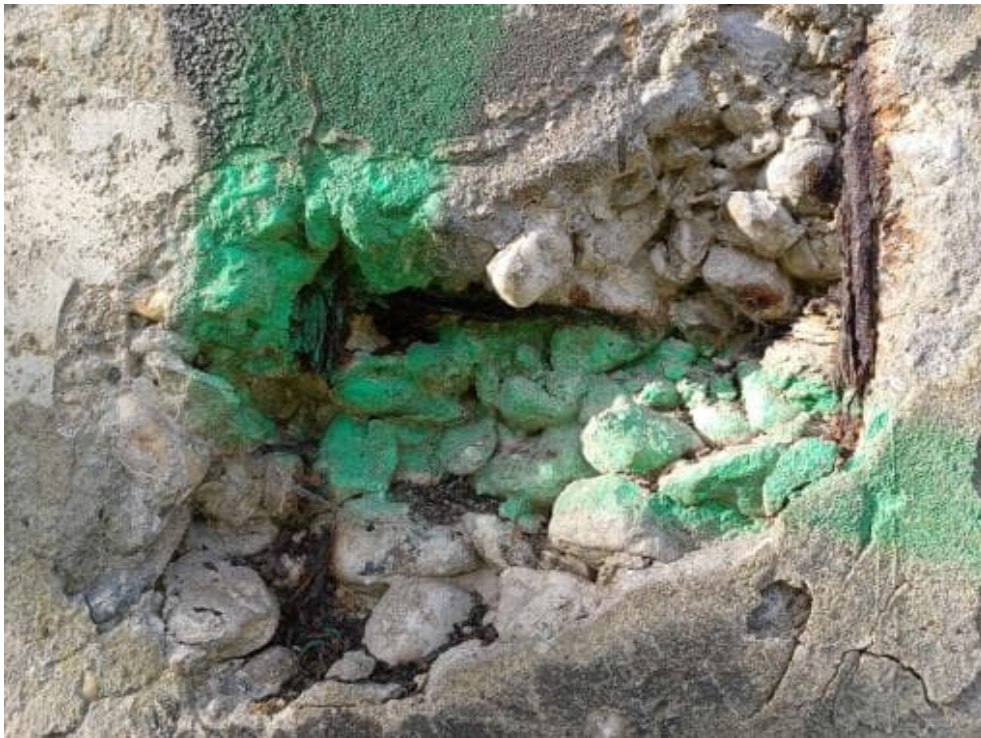
Bild 141: N61 Betonabplatzungen mit freiliegender Bewehrung und fortgeschrittenem Querschnittsverlust. Beobachtung ist auf halber Bauteilhöhe mehrfach feststellbar. Bindemittelmatrix stellenweise nicht vorhanden (Kiesnester).

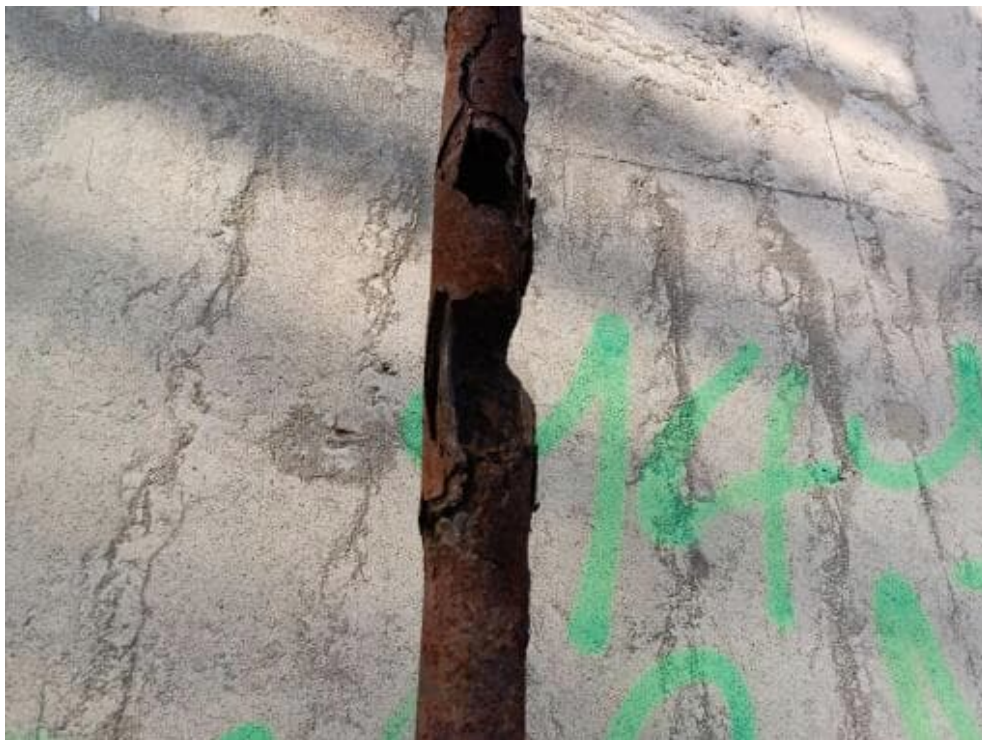
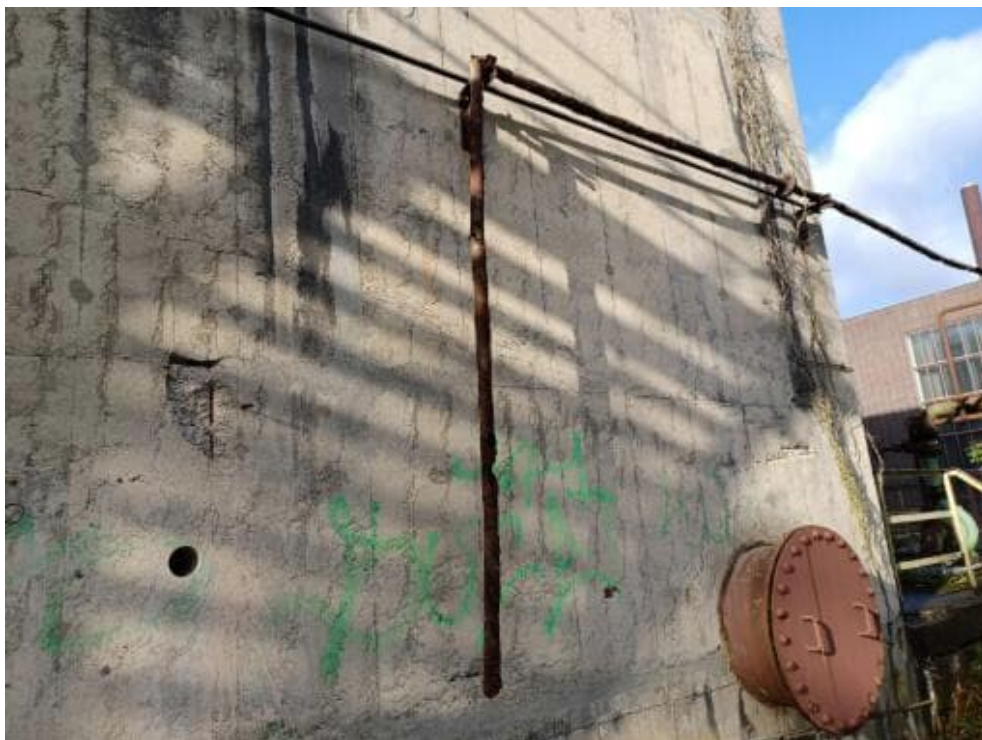
Bild 145: N62 Stahlanbauteile korrodiert

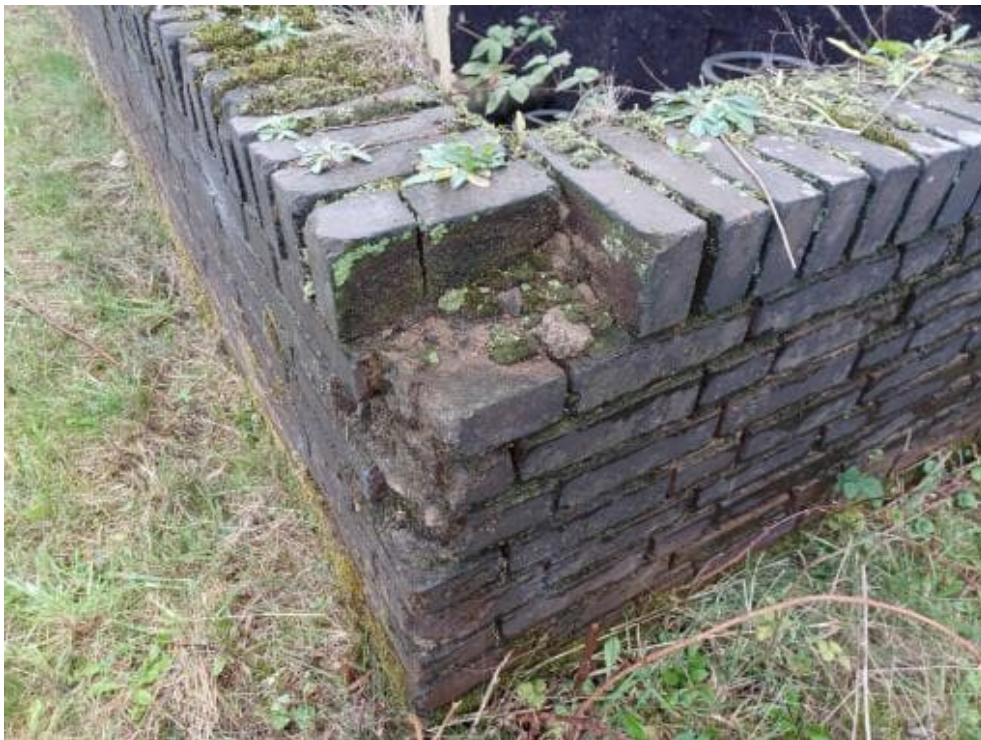
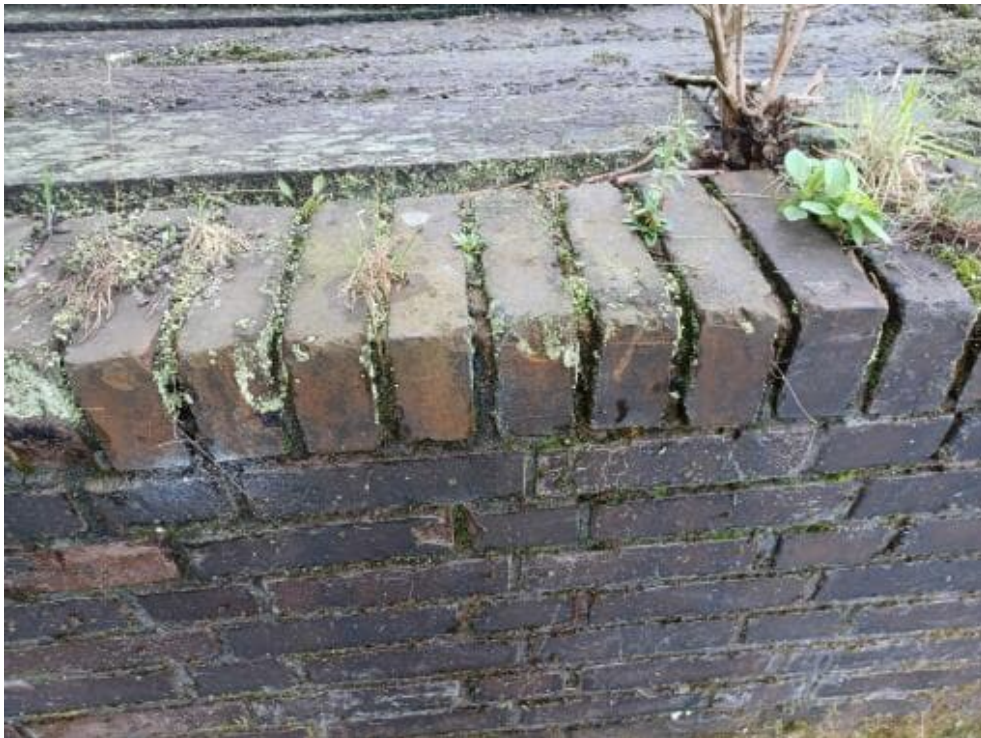
Bild 160: N65 Verblendmauerwerk Steinabmessungen: 240 x 115 x 71 (NF) Stellenweise fehlende oder gerissene Steine. Fugen teilweise nicht gefüllt und bewachsen.
