Begehungsprotokoll

Instandsetzungsplanung
Zeche Zollverein
UNESCO-Welterbe Zollverein
45141 Essen

Projektnummer: 2025-0482

Stand: 26.11.2025

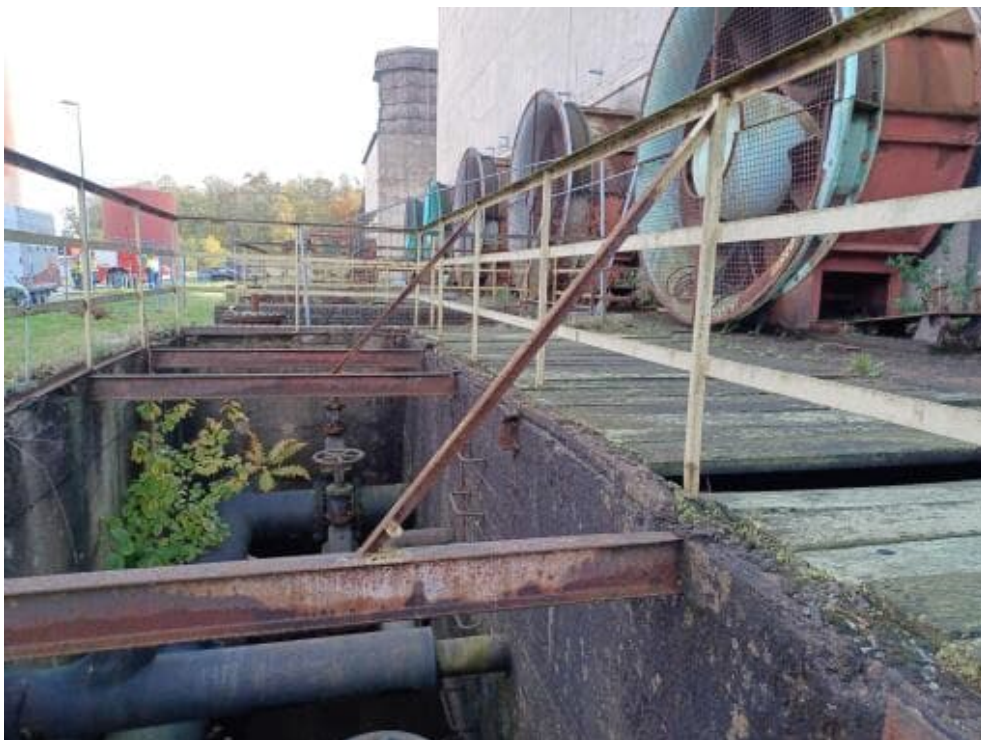
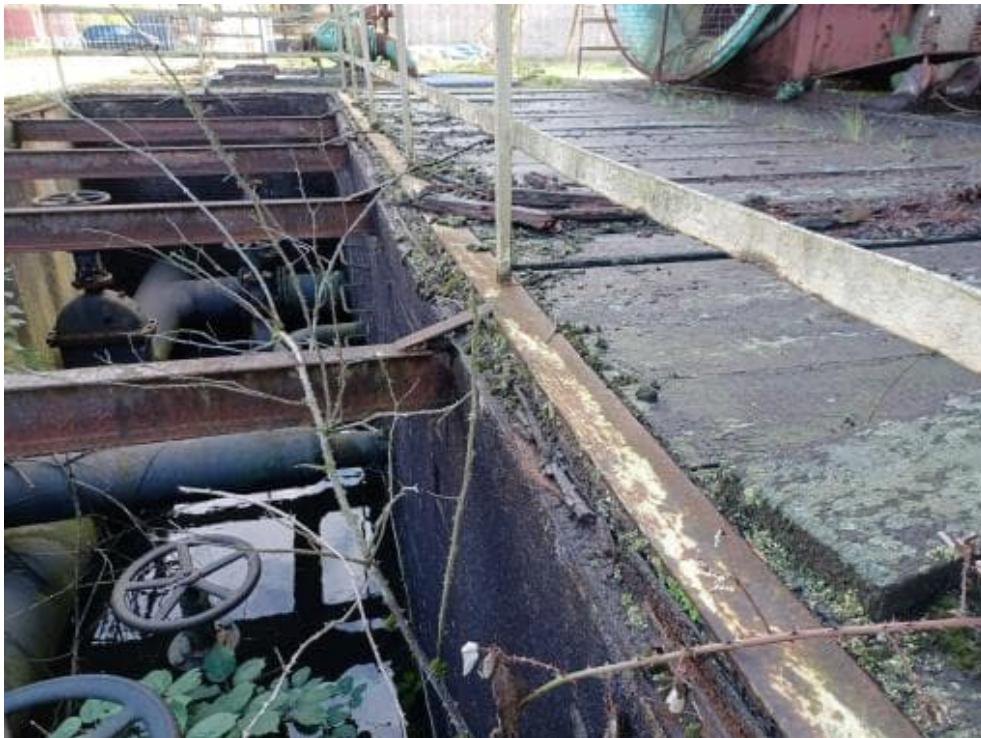
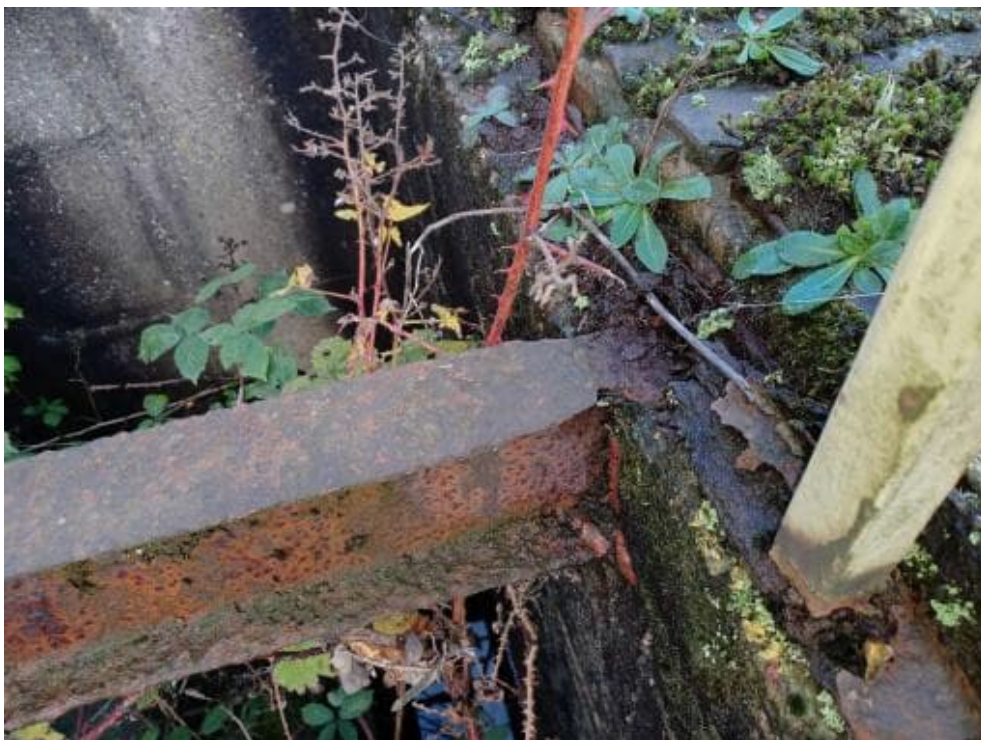
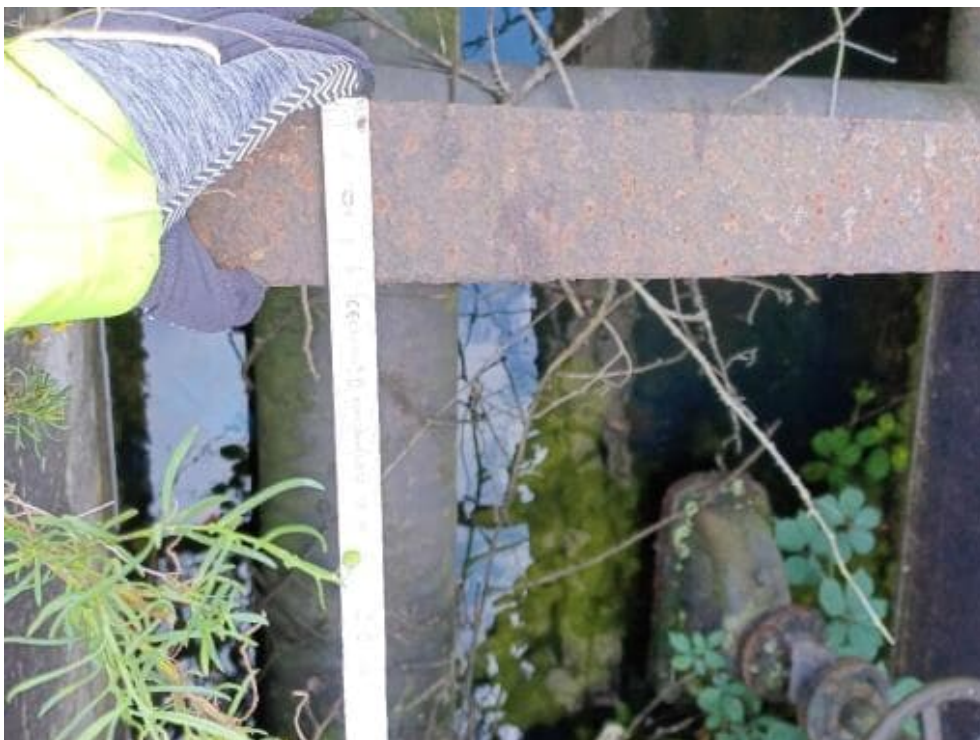
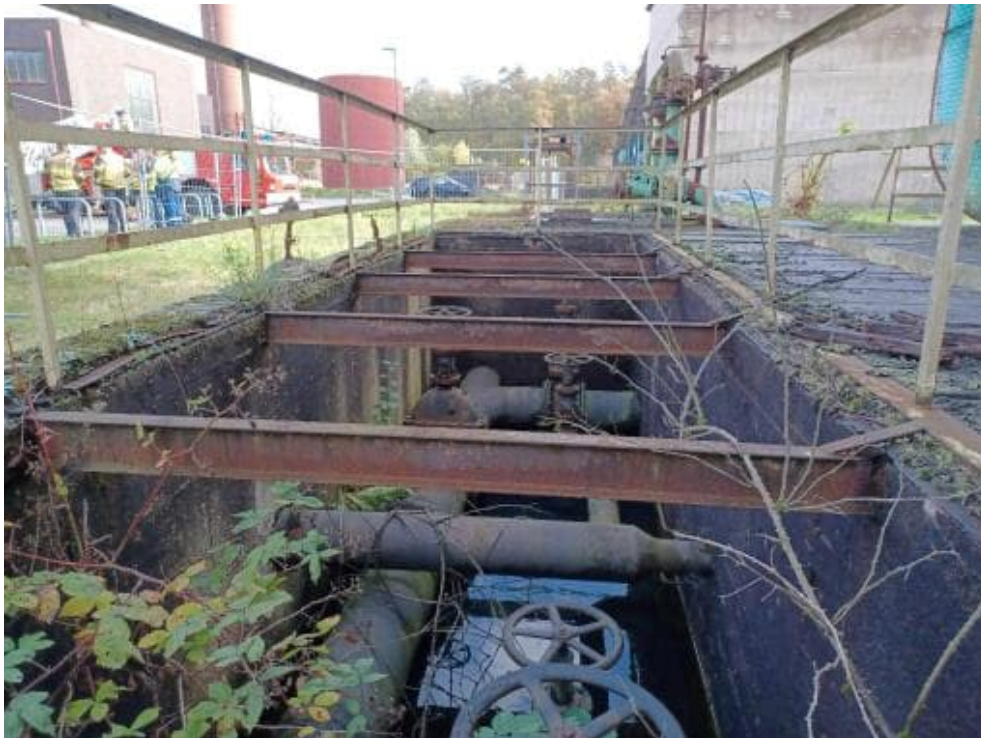
Bild 162: N66 65mm breit, 140mm hoch, I-Profil, Korrosionsschutzbeschichtung abgängig Länge Träger ca. 2,10 m

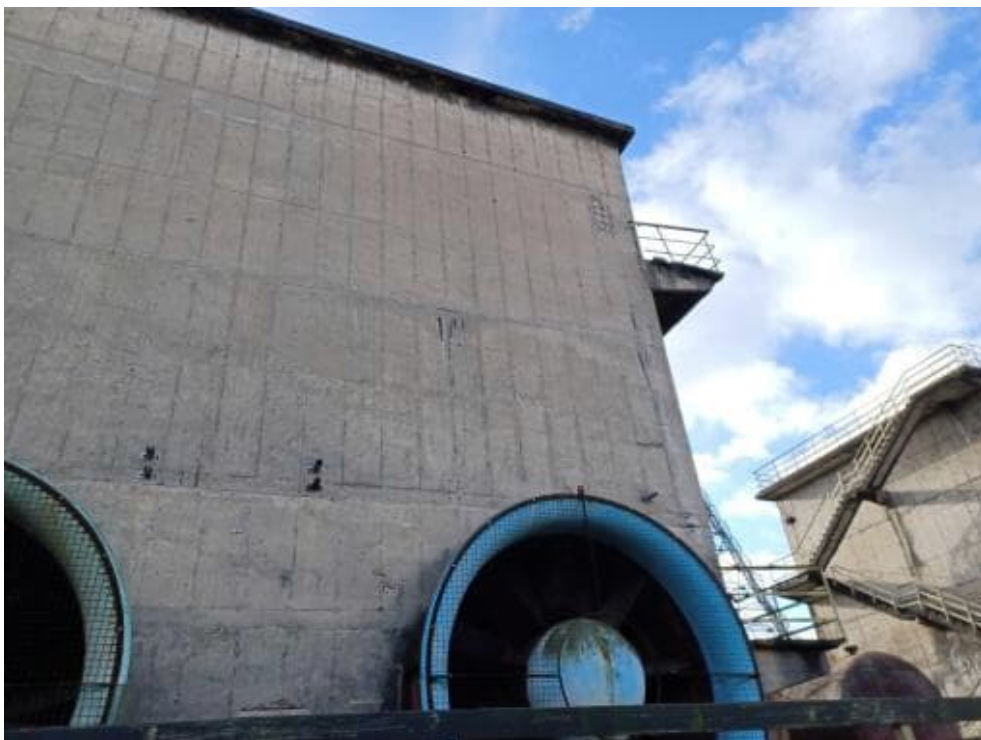
Bild 168: N67 Betonabplatzungen mit freiliegender Bewehrung und fortgeschrittenem Querschnittsverlust. Beobachtung ist auf gesamter Bauteilhöhe vereinzelt feststellbar.

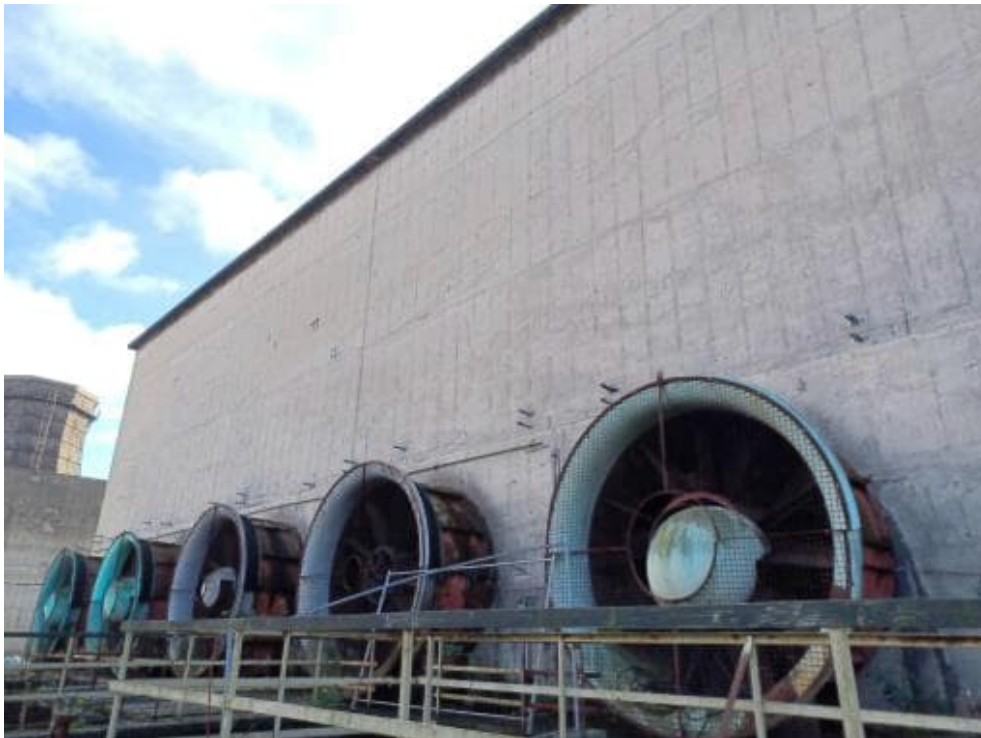
Bild 171: N68 Ventilatoren sind stellenweise durchkorrodiert. Korrosionsschutz nicht mehr vorhanden. Schädigungsgrad variiert.

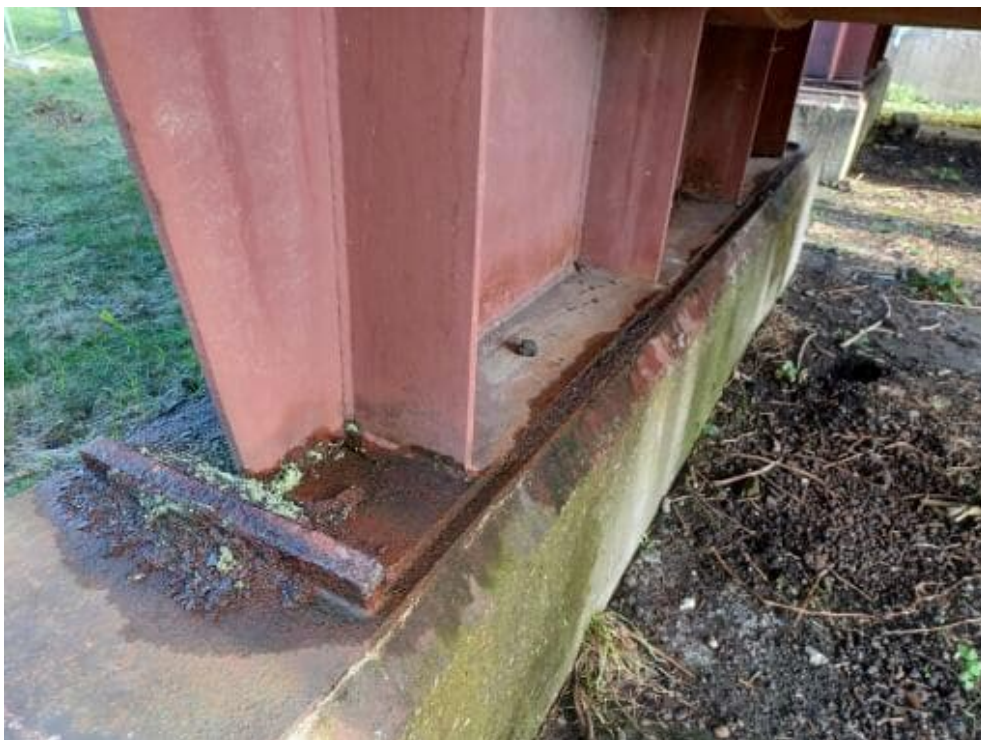
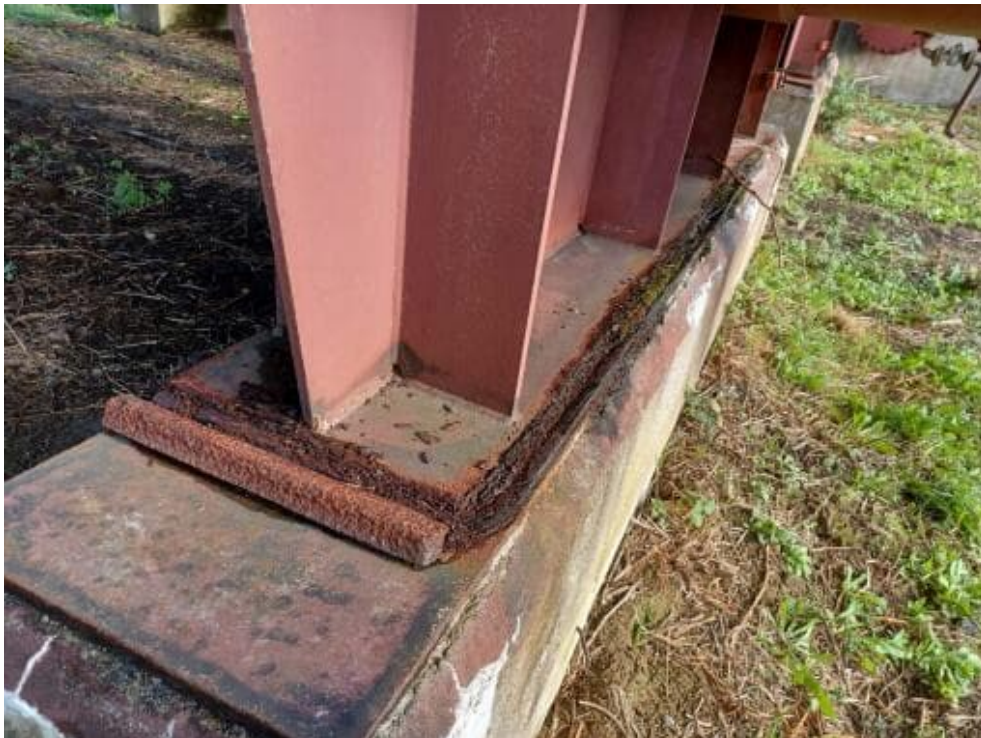
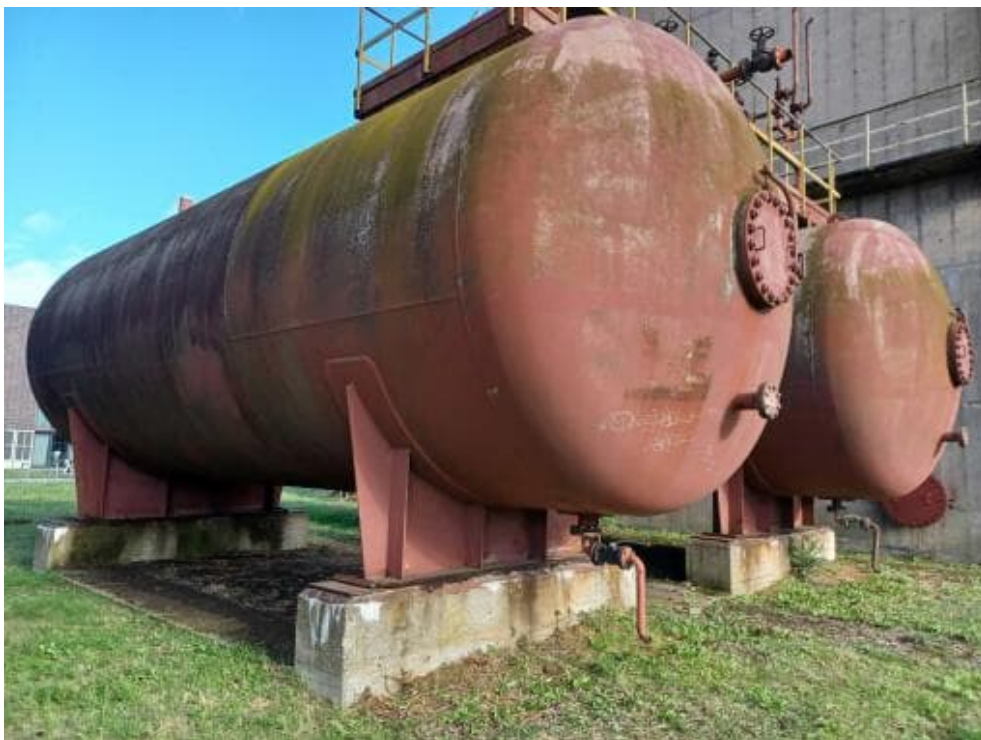
Bild 200: N78 Korrosionserscheinungen an Fußpunkten

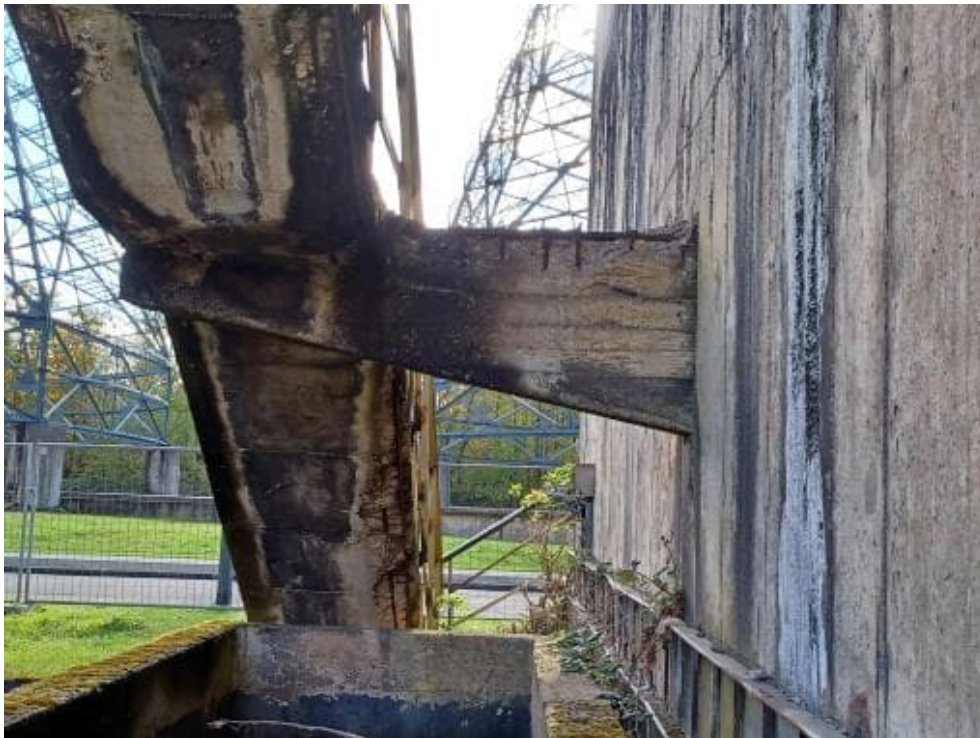
Bild 203: N79 Betonabplatzungen mit freiliegender Bewehrung und fortgeschrittenem Querschnittsverlust. Beobachtung ist mehrfach entlang Treppe feststellbar. Plattendicke: 10 cm Geländer abgänglich Ausbrüche vorhanden

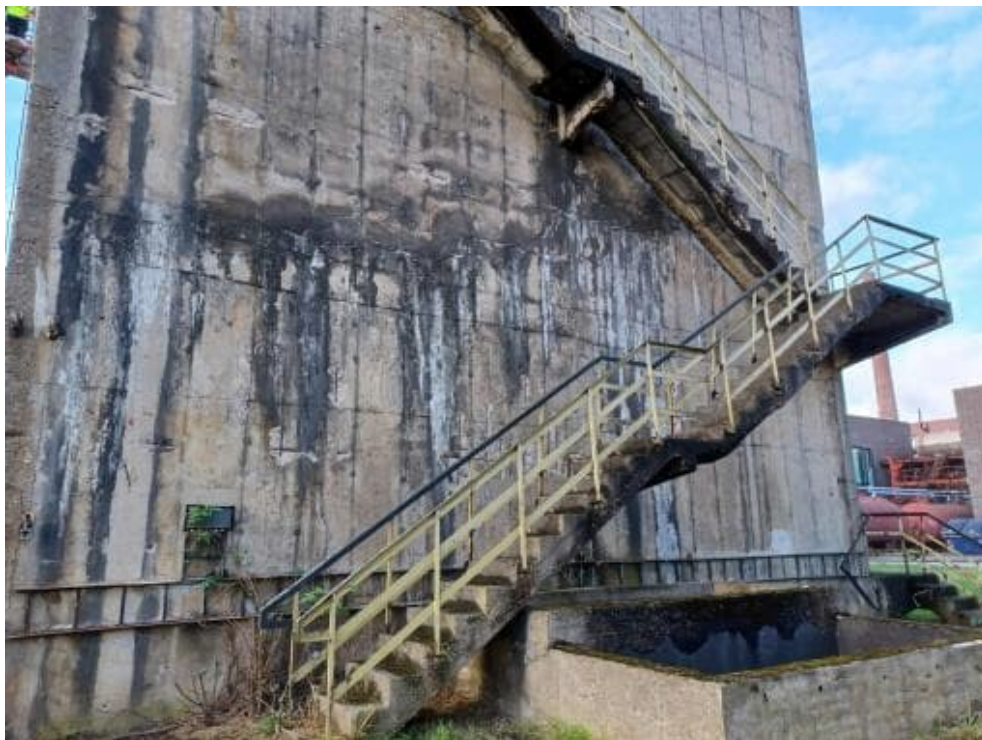
Bild 206: N80 Aussitterungen auf halber Bauteilhöhe vorhanden.

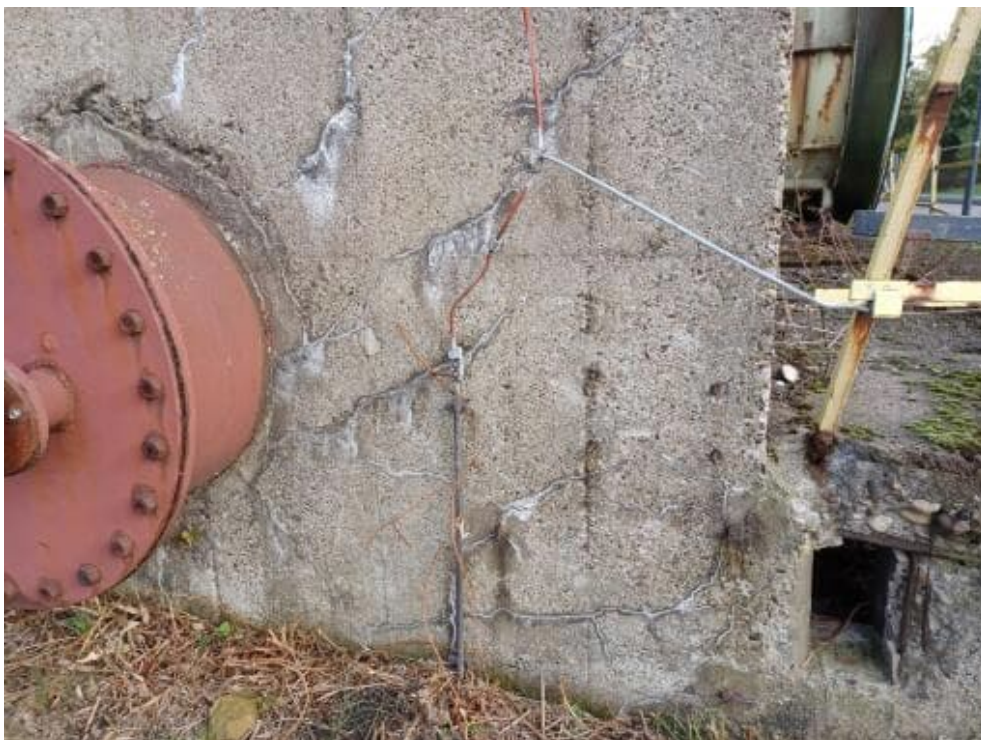
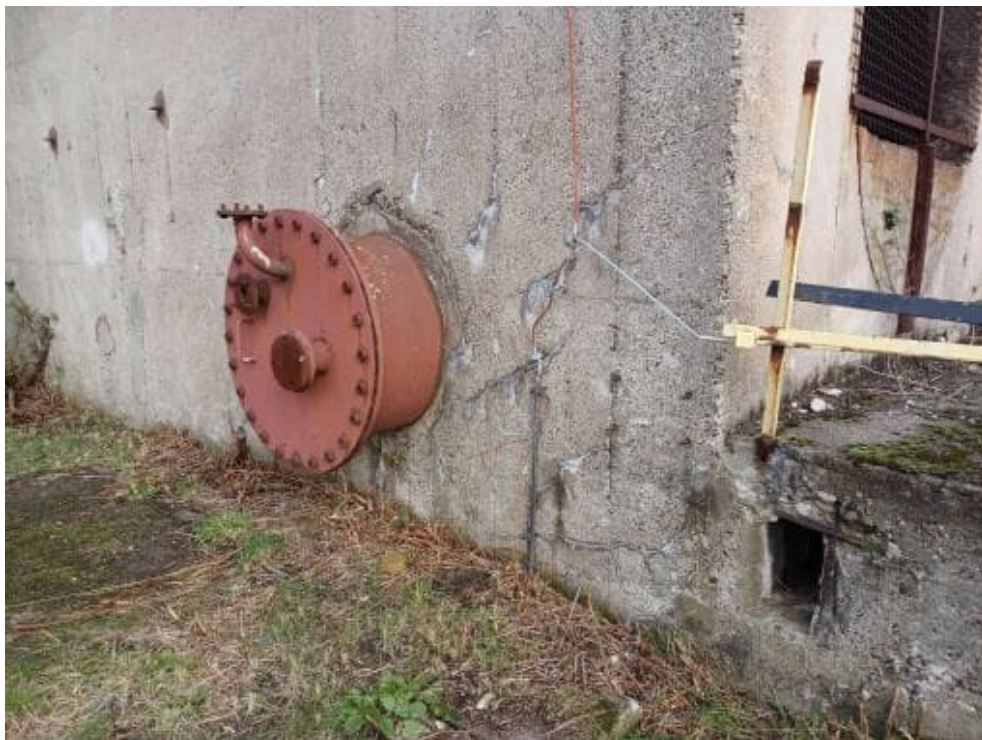
Bild 216: N85 Risse und Aussitterungen vorhanden
