# PRÜFBERICHT / GUTACHTEN

Registriernummer: 24-0703/25 CPH-32864

**Betrifft** : Rheinische Friedrich-Wilhelms-Universität  
**Physikalisches Institut –Hauptgebäude,**  
**Nußallee 12, 53115 Bonn** - Entwicklung eines  
Sanierungskonzeptes

**Datum des Berichtes** : 21.08.2025

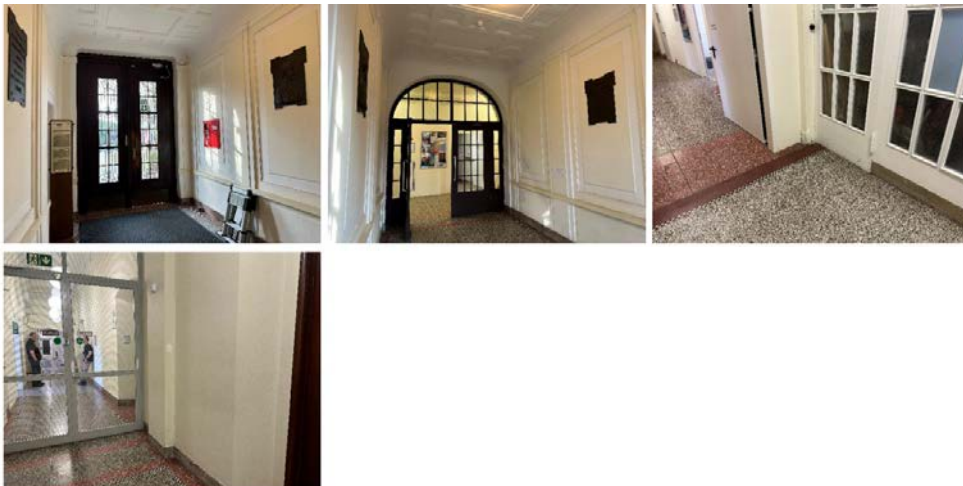
Abbildung 4: Türen mit asbesthaltiger Verkittung

Des Weiteren wurde eine asbesthaltige Verkittung in den Türen der Flure und Treppenhäuser verifiziert.

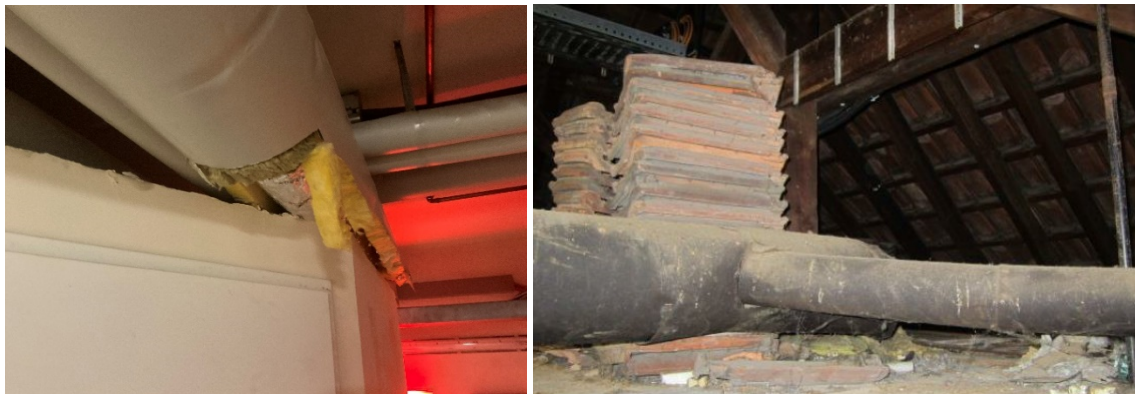
Abbildung 5: Exemplarisch KMF-Anwendungen

Es ist anzunehmen, dass der Einbau von künstlichen Mineralfasern im Objekt vor 1996 bzw. 2000 erfolgt ist. Es wird daher davon ausgegangen, dass ein KI < 30 (Kategorie 1B) bei allen KMF-Produkten zu unterstellen ist, was durch die Untersuchungen der künstlichen Mineralfasern bestätigt wurde.

- Deckendämmung
- Div. Rohrleitungs-dämmungen
- Div. Brandschottungen bei Bauteildurchdringungen
- Rasterdecken in Bürobereichen
- Innenwanddämmungen von Gipskartonwänden
- Dämmung im Dachbereich

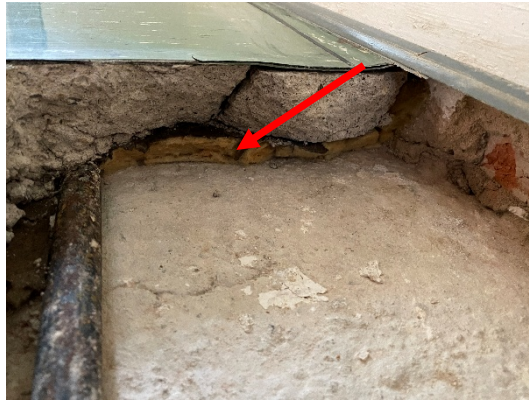
Abbildung 6: KMF im Bodenaufbau des Hörsaals

Darüber hinaus wurde KMF im Bodenaufbau des Hörsaals angetroffen. Anzumerken ist, dass geplant ist, den dortigen Betonboden bzw. die Betondecke der Bibliothek (ein Stockwerk tiefer) zurückzubauen.

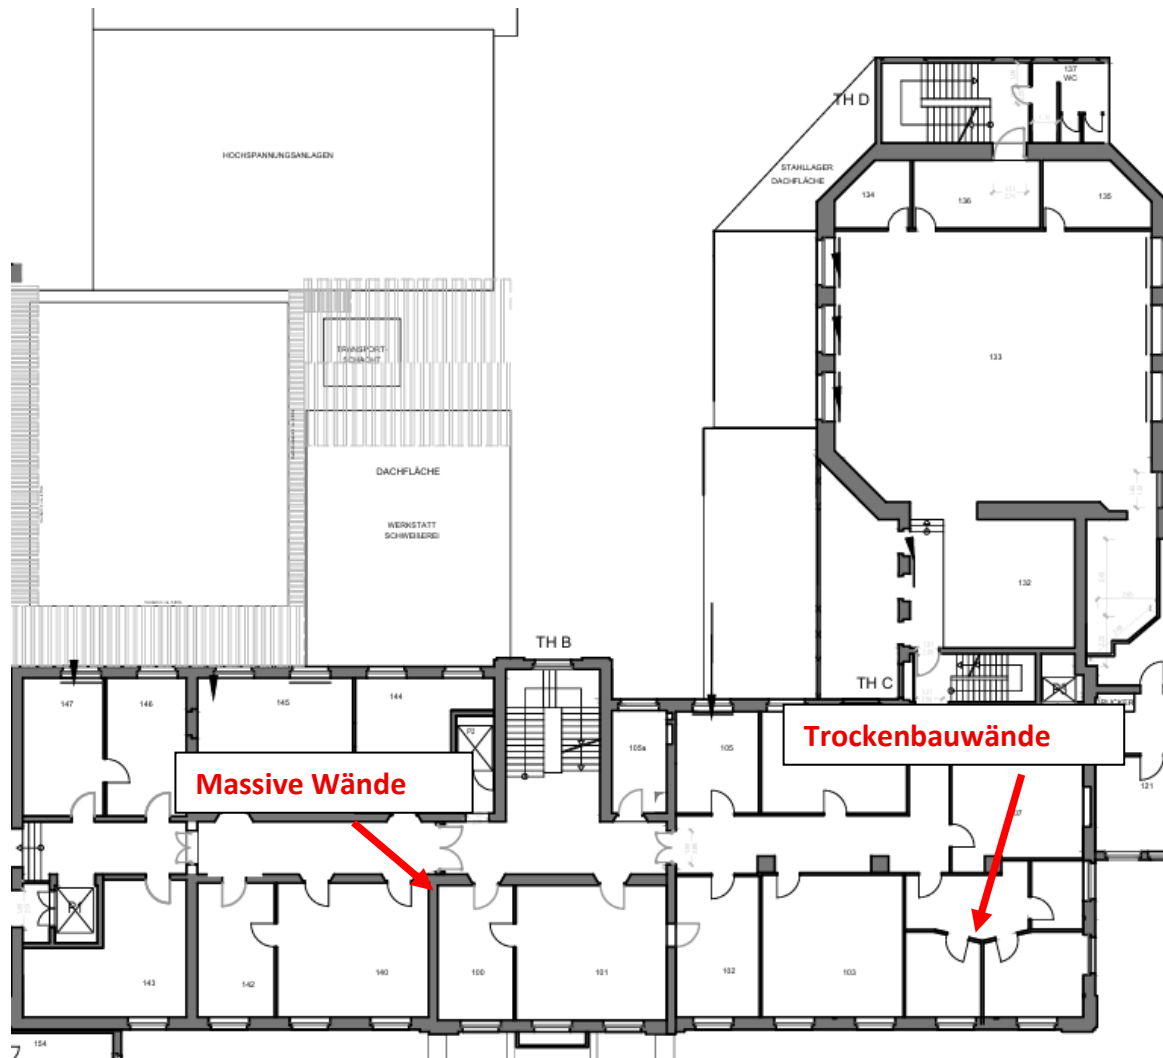
Abbildung 20: Trockenbauwände mit asbesthaltiger Spachtelmasse

In der nachfolgenden Abbildung sind die Trockenbauwände exemplarisch für das 1.Obergeschoss dargestellt.

Aufgrund der asbesthaltigen Spachtelmassen auf den Trockenbauwänden sind diese nach TRGS 519 Kap. 14 zu demontieren. Es wird darauf hingewiesen, dass für den Ausbau kein emissionsarmes Verfahren nach TRGS 519 Kap. 2.9 existiert.

Da die Trockenbauwände zum Flurbereich hin verbaut wurden, muss im Rahmen der Sanierung ein Teil des Flurbereiches als Schwarzbereich hergerichtet werden.

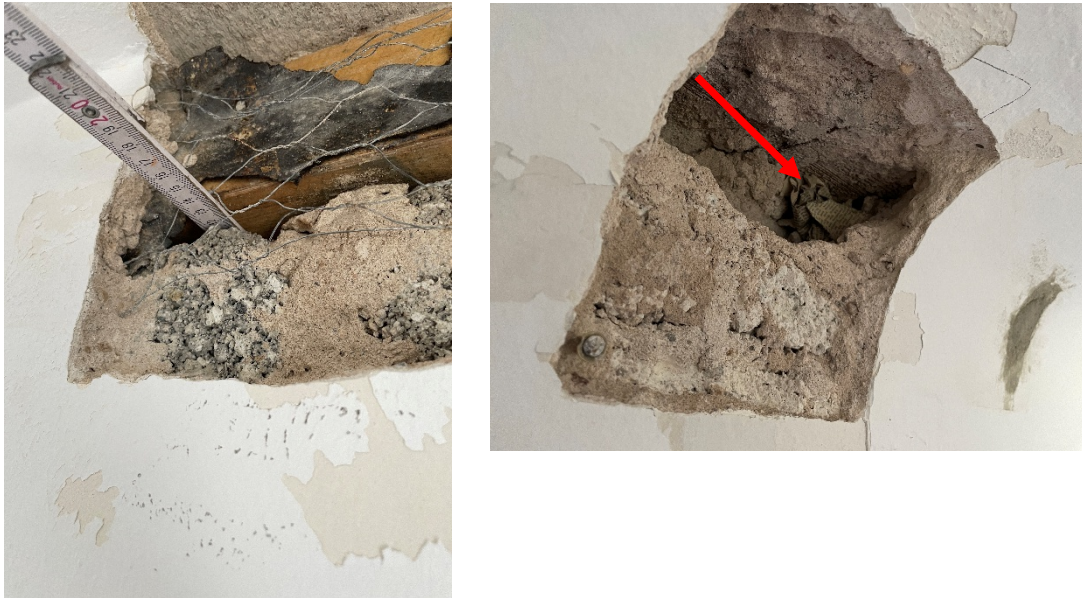
Abbildung 23: Innenwand mit Vorsatzschale aus Bimsbeton und Papierfüllung (Raum 1.003)

Des Weiteren existieren nach den durchgeführten Bauteilöffnungen Innenwände mit Vorsatzschalen aus ca. 10 cm dickem Bimsbeton. Zwischen Bimsbeton und der eigentlichen Wand ist ein ca. 2 cm breiter Hohlraum vorhanden, der soweit ersichtlich mit Papier ausgefüllt ist. Stellenweise wurde zudem ein „Ringbalken“ zwischen Bimsbeton und Decke festgestellt (s. Abb. 23).

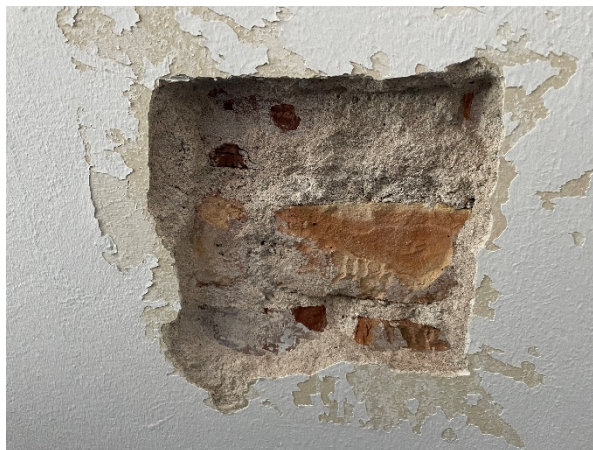
Abbildung 24: Innenwand aus Ziegelmauerwerk (Raum 2.016)

Neben diesem Wandaufbau sind im Gebäude Innenwände vorhanden, die ausschließlich mit Ziegeln aufgemauert wurden.

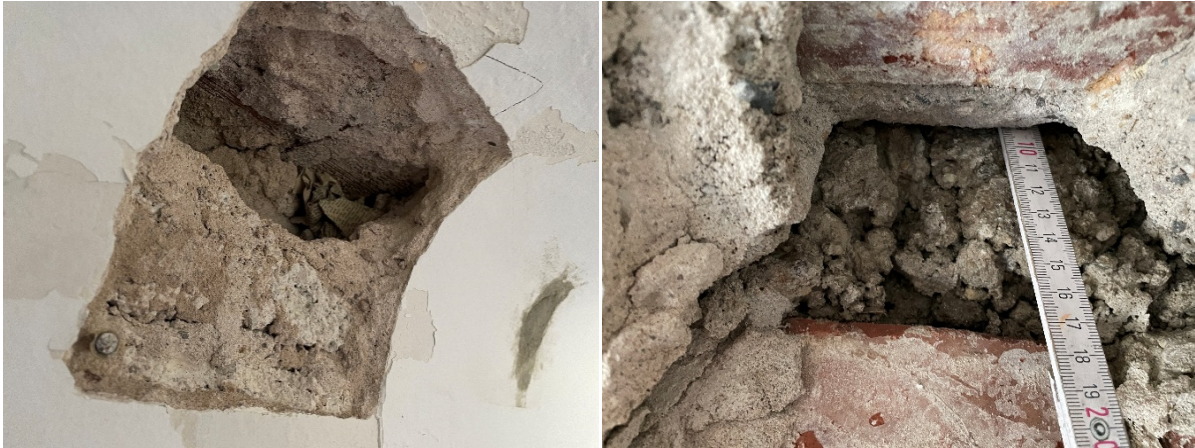
Abbildung 26: Hohlräume im Bereich der Vouten

Wie bereits beschrieben, weisen die massiven Wände im Gebäude teilweise Vorsatzschalen aus Bimsbeton auf. Aufgrund des hohen Porenraums im Bimsbeton sind diese **nicht** feinzureinigen. Darüber hinaus ist davon auszugehen, dass bei der Bearbeitung zumindest bereichsweise mit Ausbruch zu rechnen ist. Ggf. ist hierdurch die Standsicherheit der Vorsatzschalen nicht mehr gegeben. Des Weiteren ist nach derzeitigem Kenntnisstand zwischen Vorsatzschale und Ziegelwand, zumindest im Bereich der Vouten, ein Hohlraum vorhanden, in dem sich asbesthaltiger Putz/Schutt kumulieren kann. Aufgrund dessen ist davon auszugehen, dass die Vorsatzschalen im Rahmen der Sanierung abgängig sind, um eine vollständige Asbestentfernung zu gewährleisten.

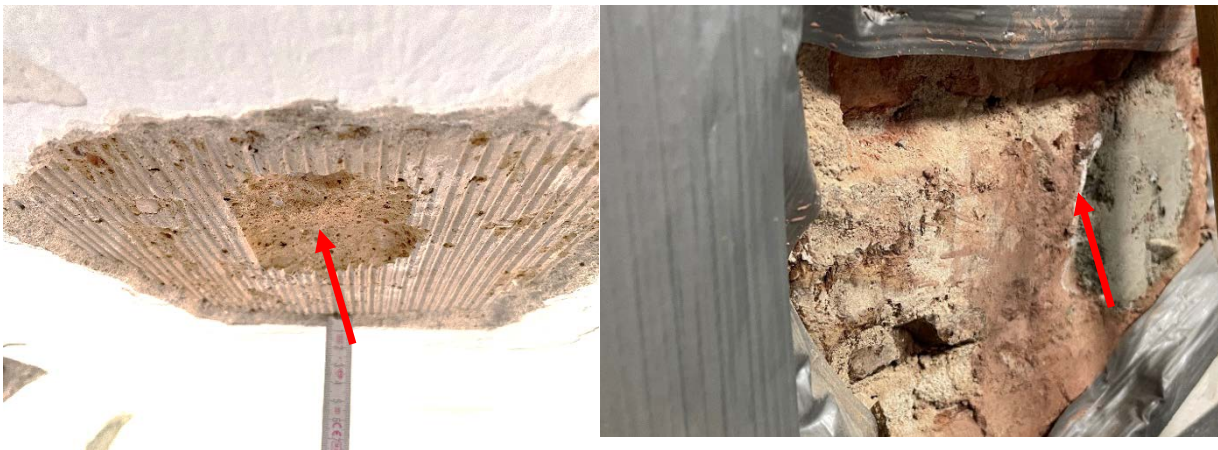
Abbildung 27: Lunker im Decken- und Wandmaterial

Nach der vollständigen Entfernung der Putze von den Decken und Wänden ist zunächst eine visuelle Abnahme der Wände und der Decken durch den begleitenden Gutachter erforderlich. Hierbei ist insbesondere auf (noch) vorhandene Lunker zu achten, in denen Putzreste verblieben sein können.

Die ggf. erforderliche Nachbearbeitung sollte dann mit einem Schleifgerät (mit Absaugung) erfolgen, um einen möglichst geringen Materialabtrag zu gewährleisten.

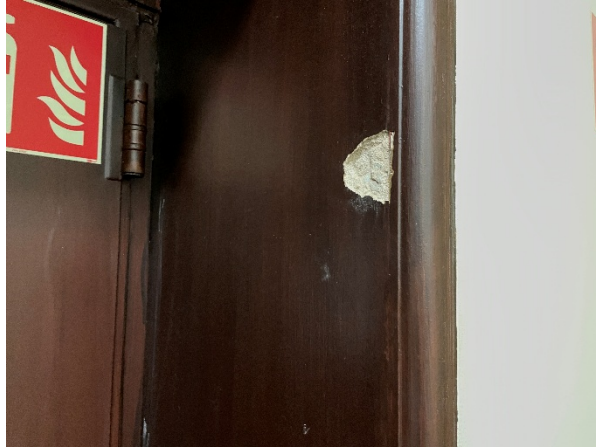
Abbildung 28: Denkmalgeschützte Tür

*(Beschädigung in der Laibung bereits vorhanden)*

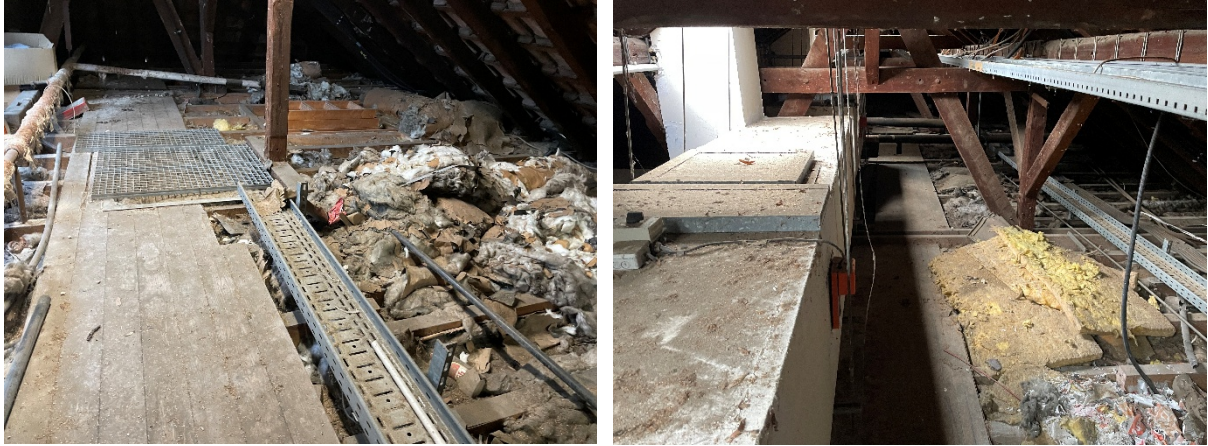
Abbildung 43: KMF-gedämmte Hohlbalkendecke, Dachboden

Die Hohlbalkendecke ist von unten (3. OG) mit Gipskarton beplankt. Diese weisen asbesthaltiger Spachtelmasse auf. Es ist daher **zwingend erforderlich**, dass die Sanierung des Dachraumes vor der Schadstoffsanierung im 3. OG erfolgt, da ansonsten bei einer großflächigen Öffnung der Decke (3. OG) eine unkontrollierte Schadstofffreisetzung aus dem Dachraum erfolgt. Aufgrund dessen ist ein definierter Ablauf im Rahmen der Sanierung einzuhalten.
