# PRÜFBERICHT / GUTACHTEN

**Registriernummer: PR.45-1501/24 CPH-30676\_I**

Betrifft : Rheinische Friedrich-Wilhelms-Universität Bonn,  
**Physikalisches Institut – „ELSA-Anlage“, BTIII – Elsa  
Halle, BTIII – Bürobereich, BT-IV, BT-V, BT-VI, BT-  
VII, Nußallee 12, 53115 Bonn** - Beprobung und  
Untersuchung von potenziell gefahrstoffhaltigen  
Baustoffen

Projektnummer : **40-12-2209-20-001**

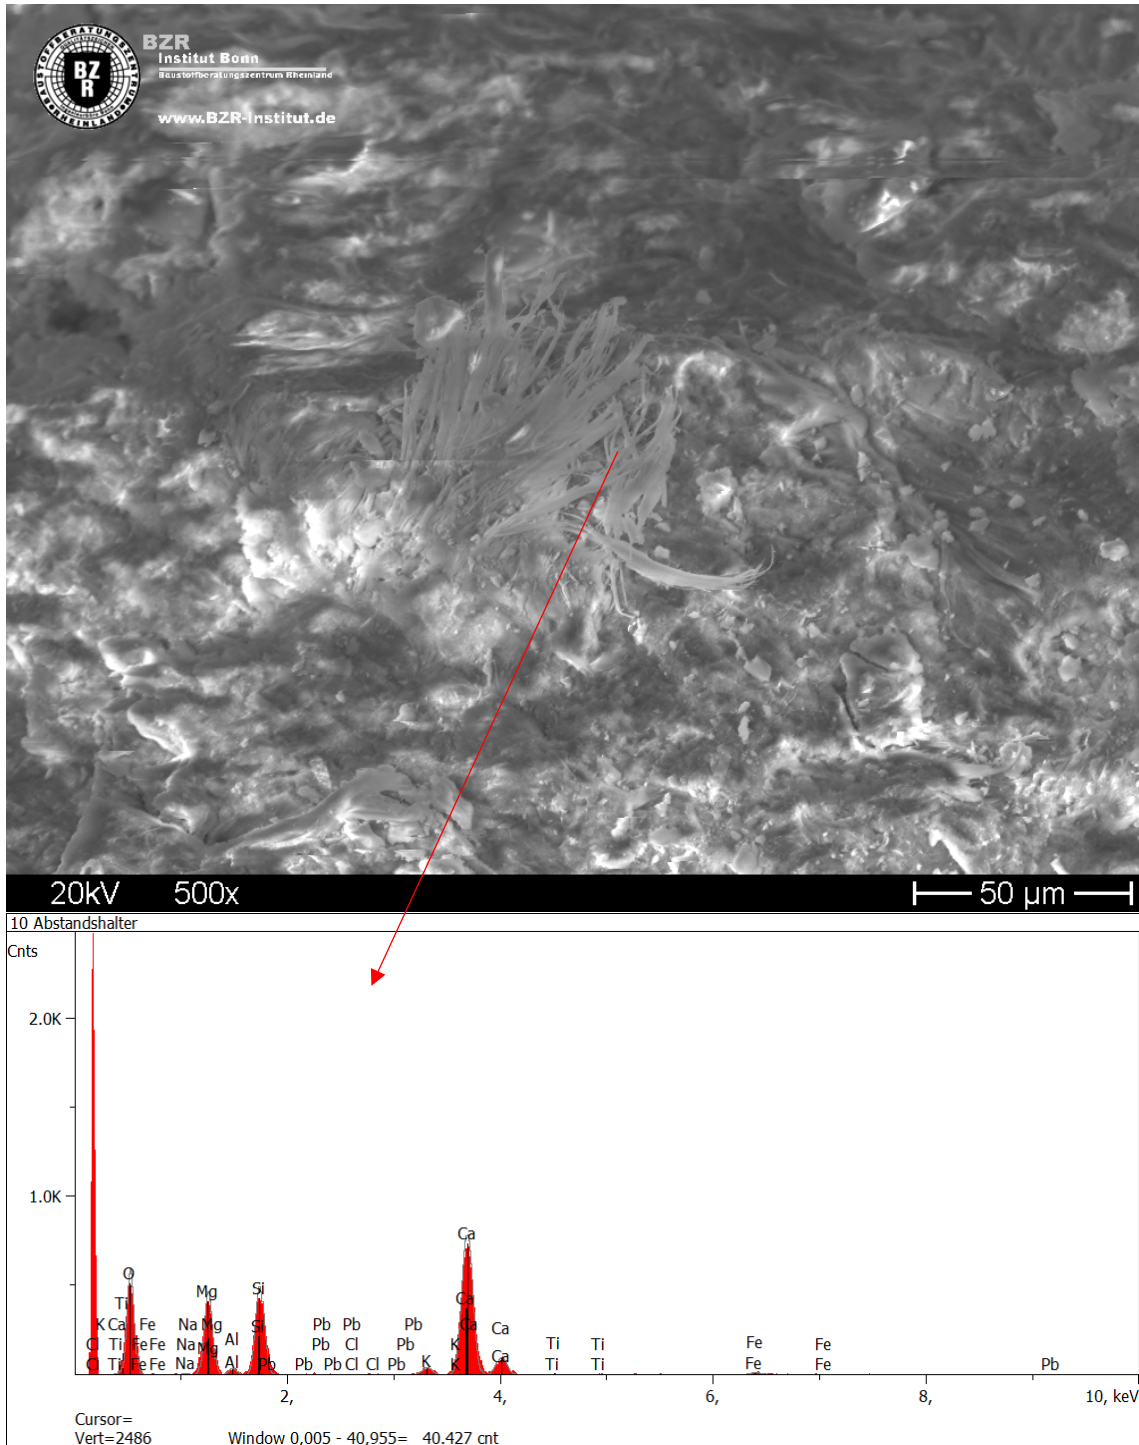
Probe : Abstandshalter außen  
 Labor-Nr. : 30676-BT4 -10  
 Befund : **asbesthaltig (Chrysotil)**  
 Nachweisgrenze : > 1 M-%

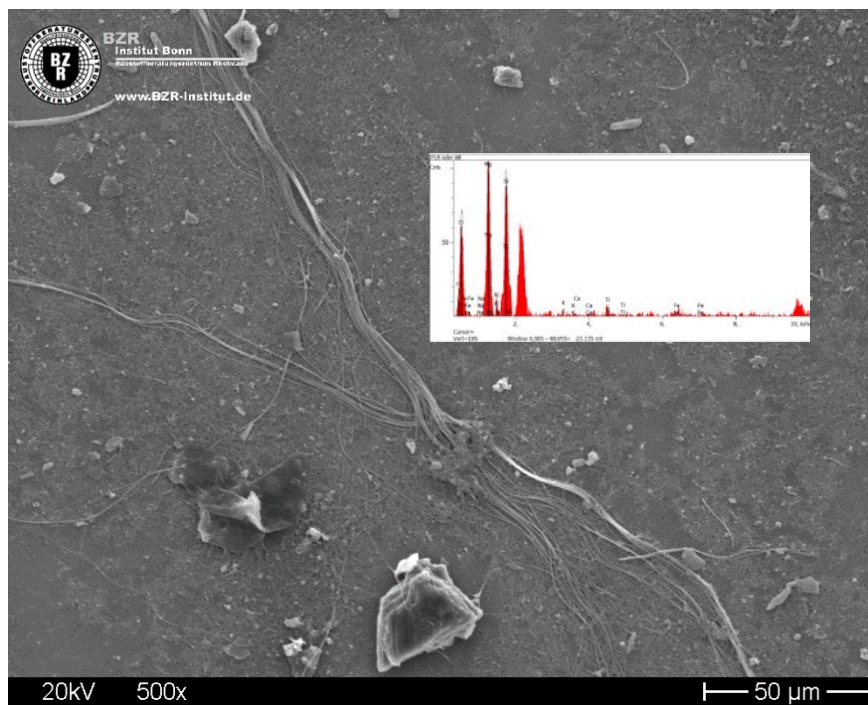
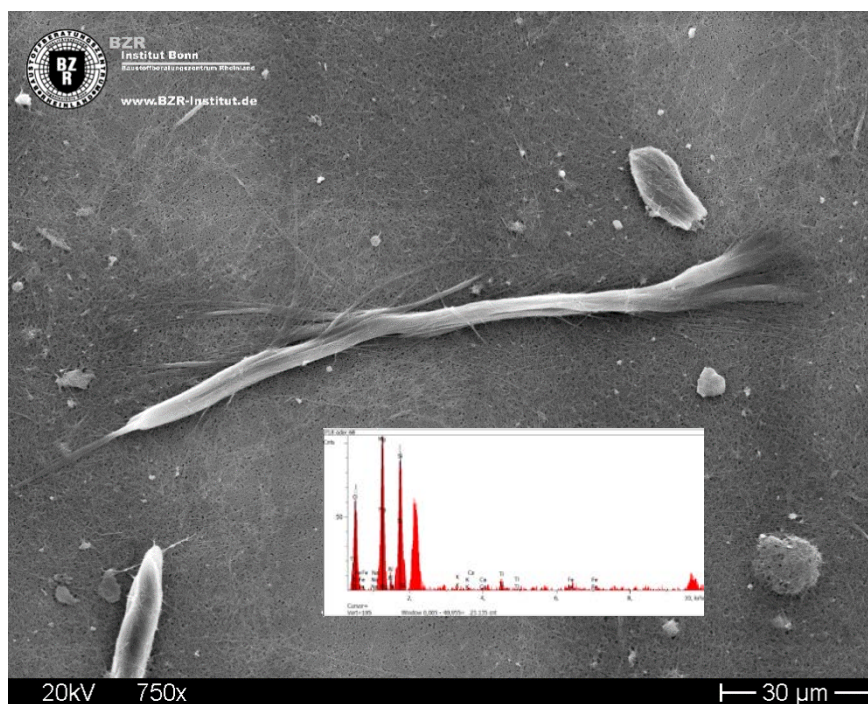
Probe : Dichtungskitt Anlage Raumthermostat  
Labor-Nr. : 30676-BT3.Elsa-18  
Befund : **asbesthaltig (Chrysotil)**  
Nachweisgrenze : 0,001 M-%

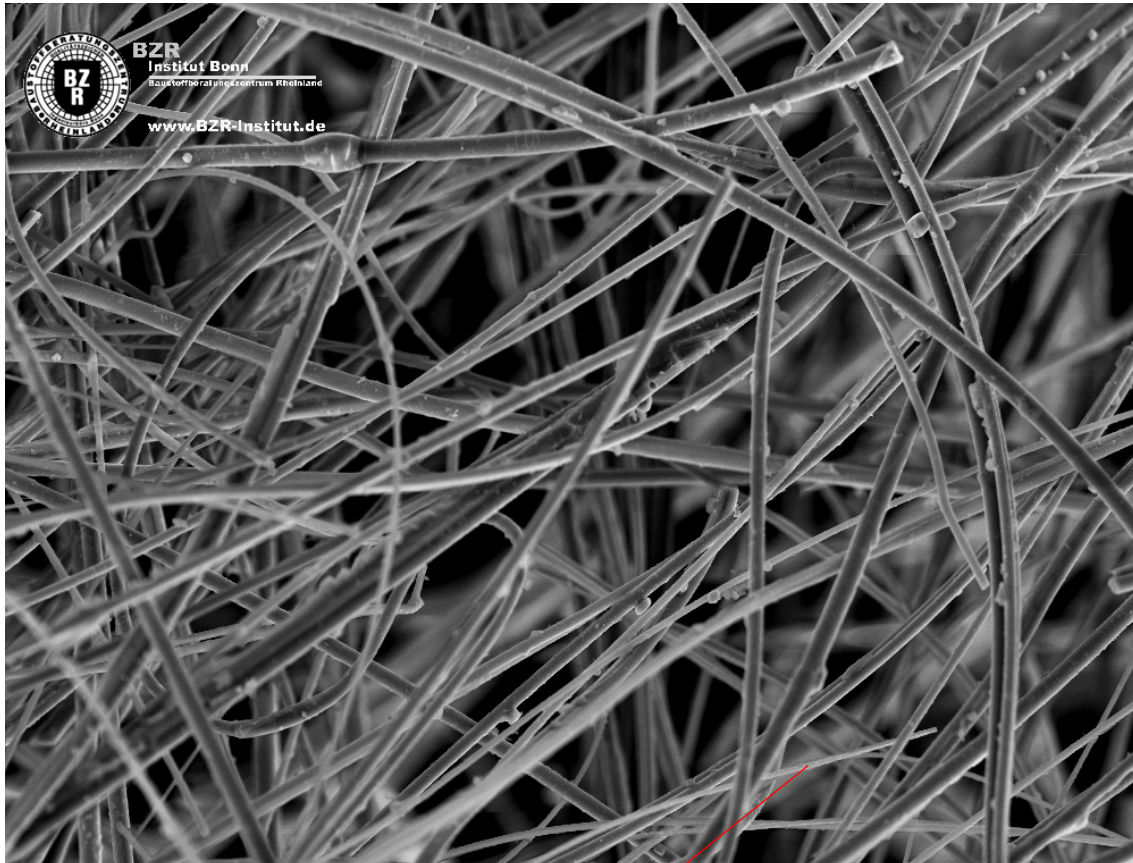
Probe : Dämmwolle Rohr  
 Labor-Nr. : 30676-BT3.Elsa-4  
 Befund : **KI < 30, Kategorie 1B (lungeng. Faser)**  
 „Stoffe, die als krebserzeugend für den Menschen angesehen werden sollten“  
 Vergrößerung : 521-fach

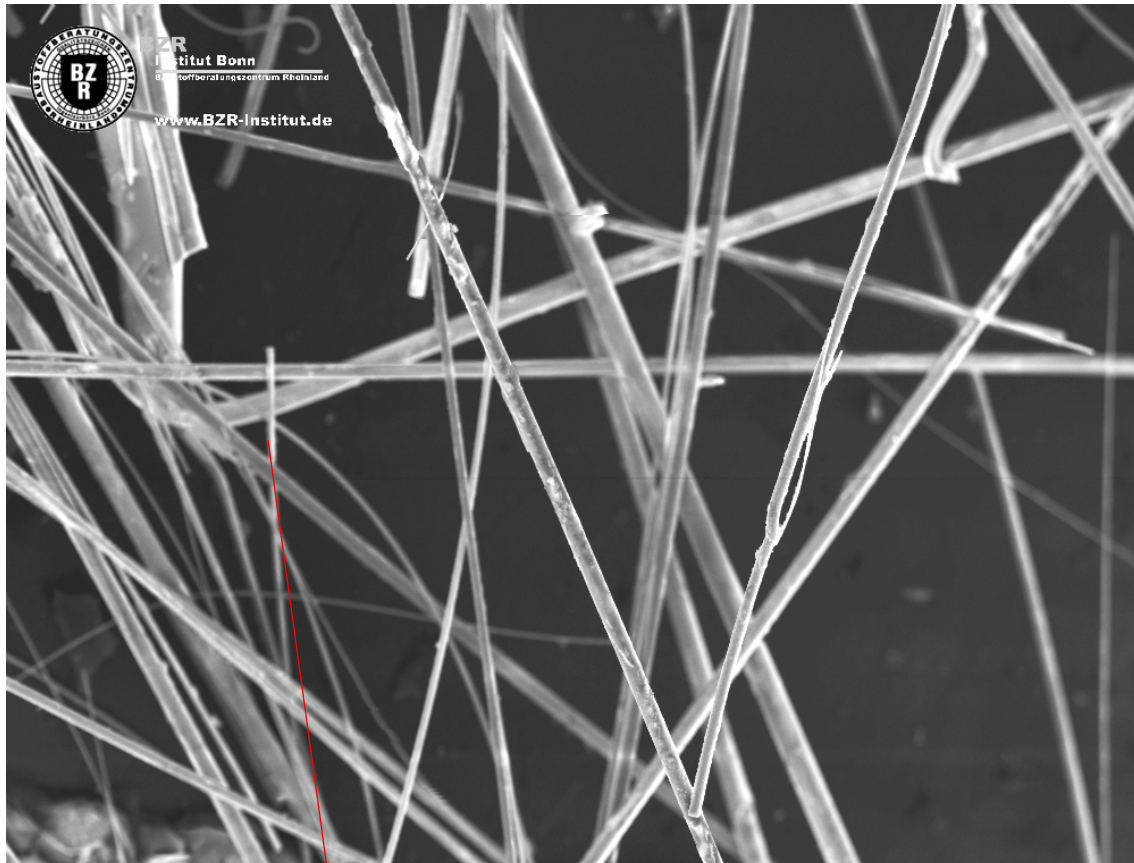
Probe : Dämmwolle  
 Labor-Nr. : 30676-BT3.Elsa-7b  
 Befund : **KI < 30, Kategorie 1B (lungeng. Faser)**  
 „Stoffe, die als krebserzeugend für den Menschen angesehen werden sollten“  
 Vergrößerung : 381-fach

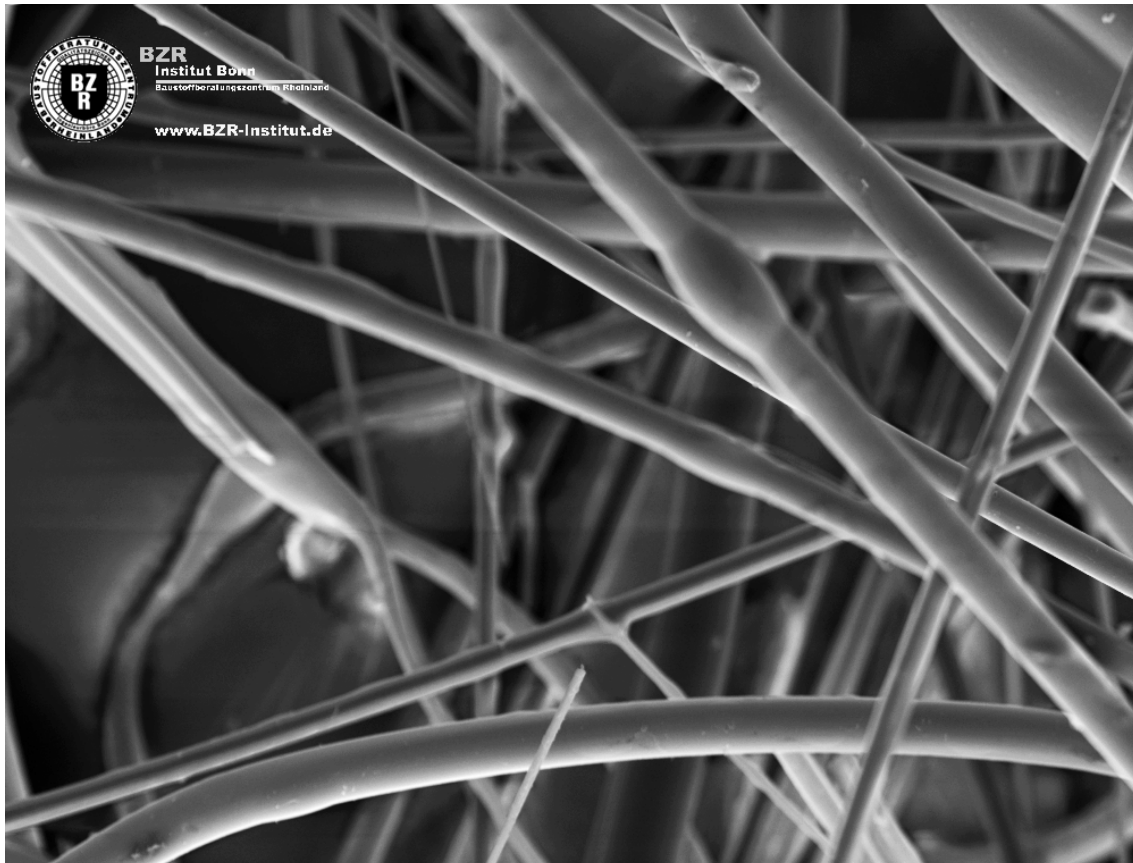
Probe : Dämmung Rohr  
 Labor-Nr. : 30676-BT3.Elsa-42  
 Befund : **KI < 30, Kategorie 1B (lungeng. Faser)**  
 „Stoffe, die als krebserzeugend für den Menschen angesehen werden sollten“  
 Vergrößerung : 902-fach

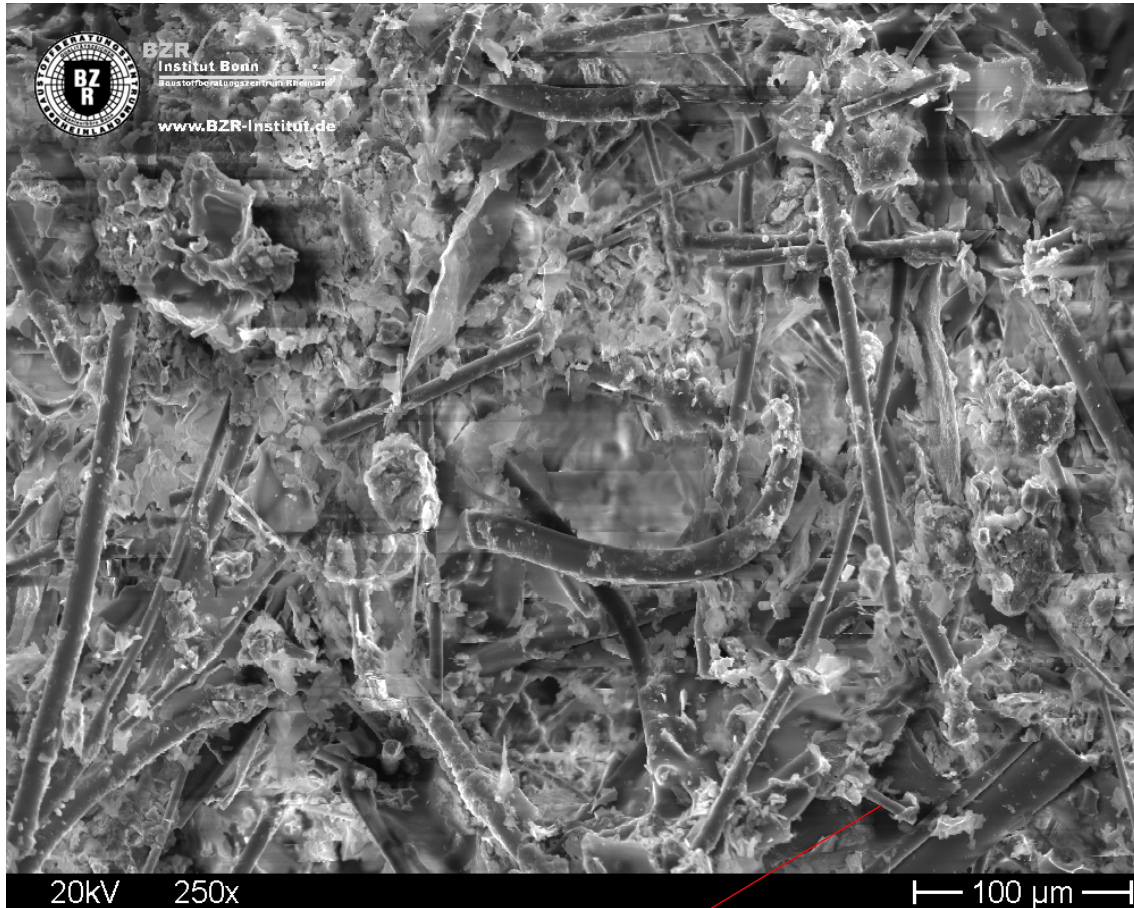
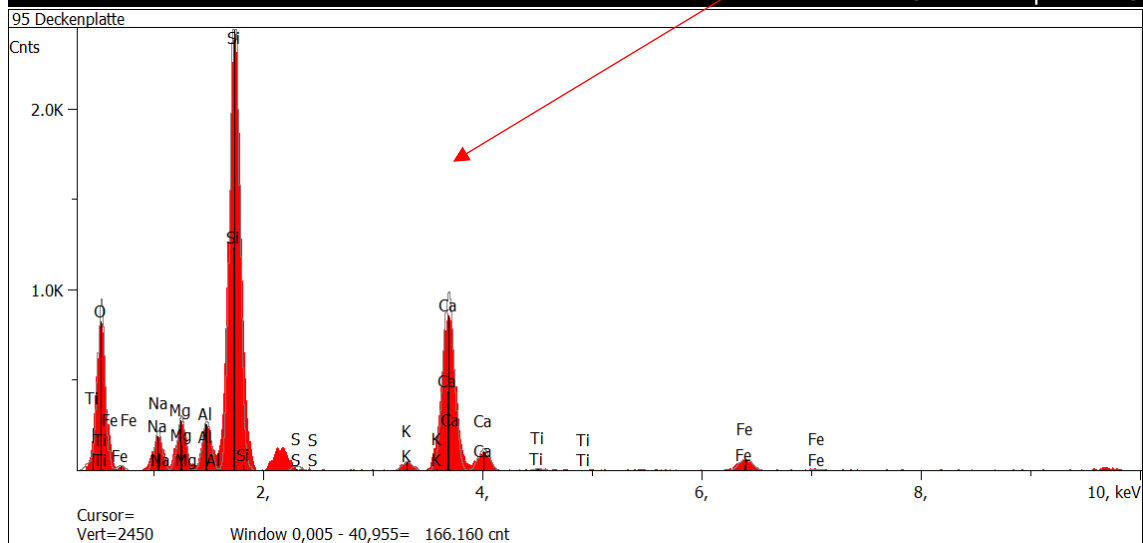
Probe : Deckenplatte  
 Labor-Nr. : 30676-BT3.1-95  
 Befund : **KI < 30, Kategorie 1B (lungeng. Faser)**  
 „Stoffe, die als krebserzeugend für den Menschen angesehen werden sollten“  
 Vergrößerung : 250-fach

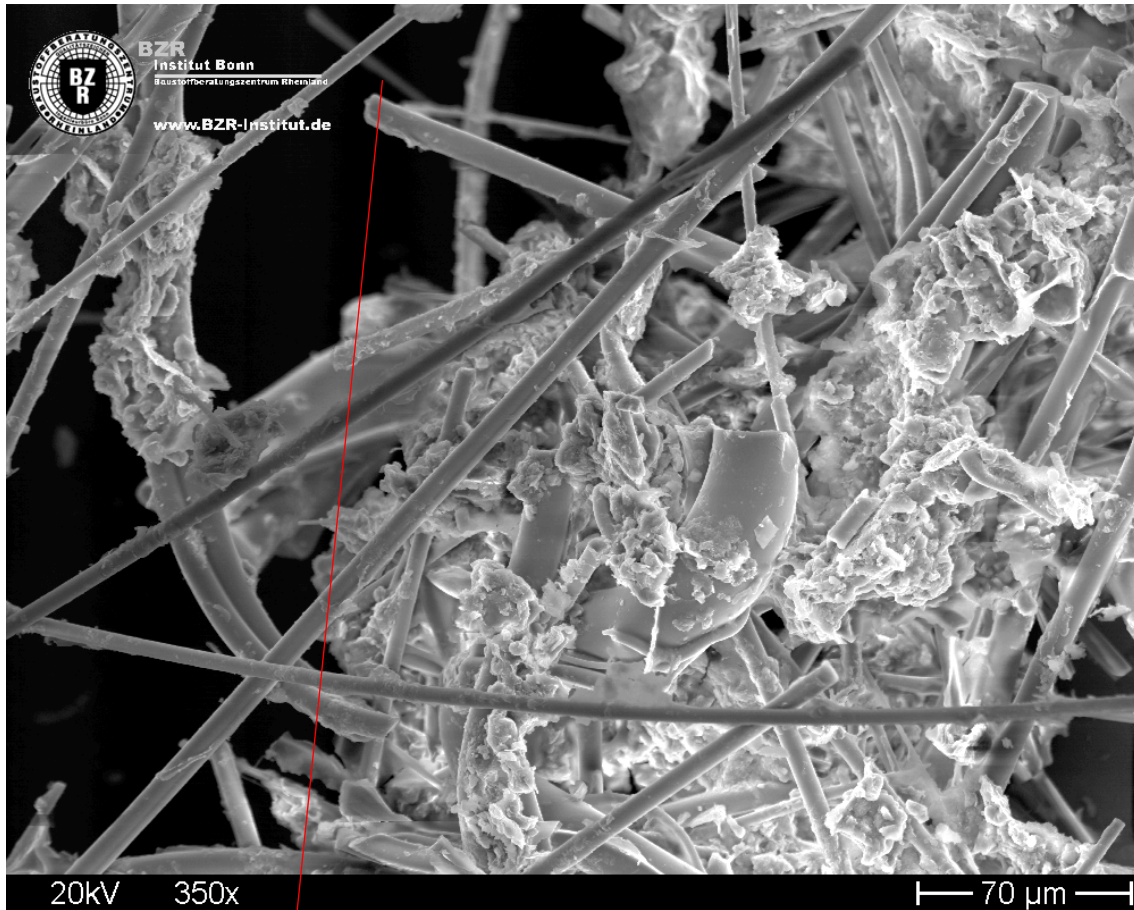
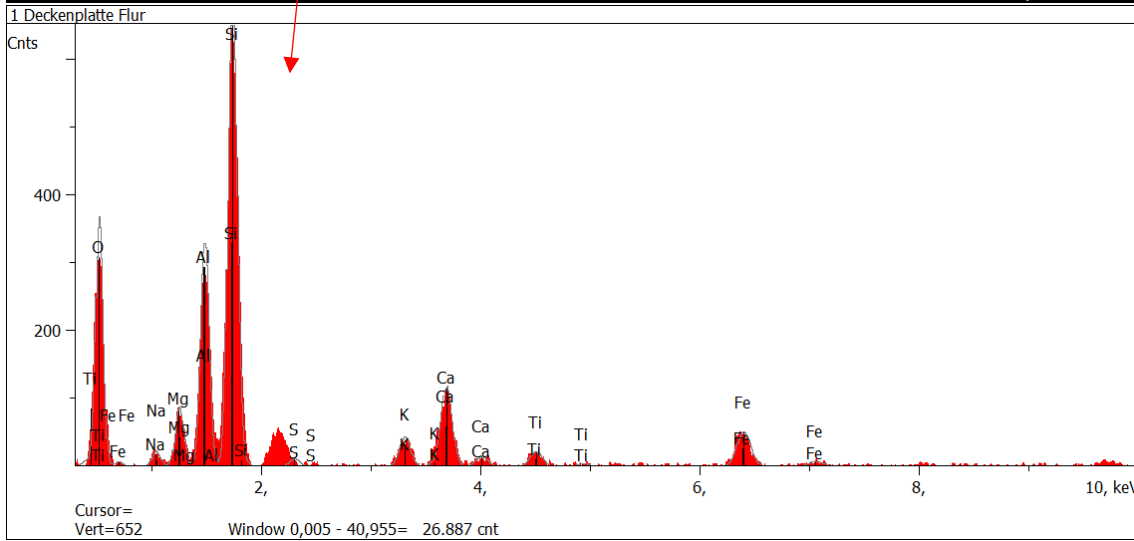
Probe : Deckenplatte  
 Labor-Nr. : 30676-BT3.0-1  
 Befund : **KI < 30, Kategorie 1B (lungeng. Faser)**  
 „Stoffe, die als krebserzeugend für den Menschen angesehen werden sollten“  
 Vergrößerung : 350-fach

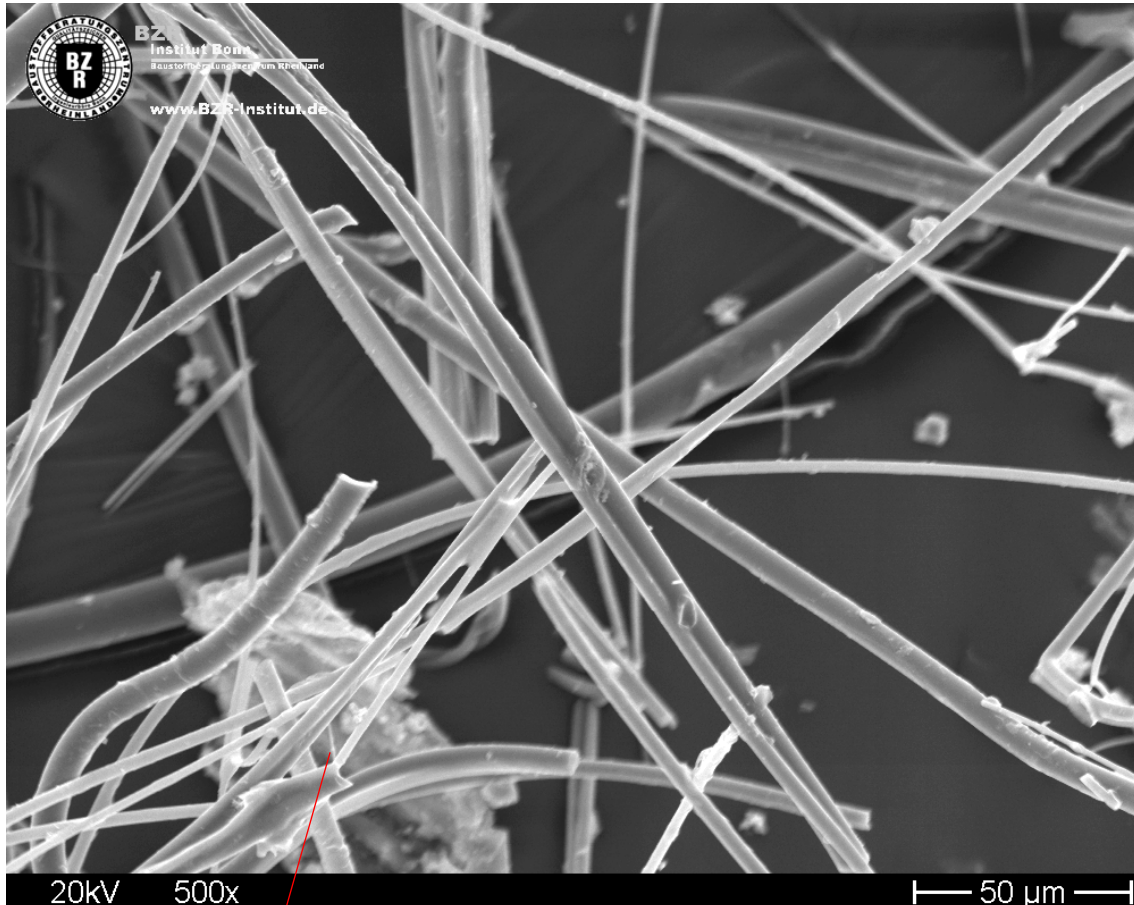
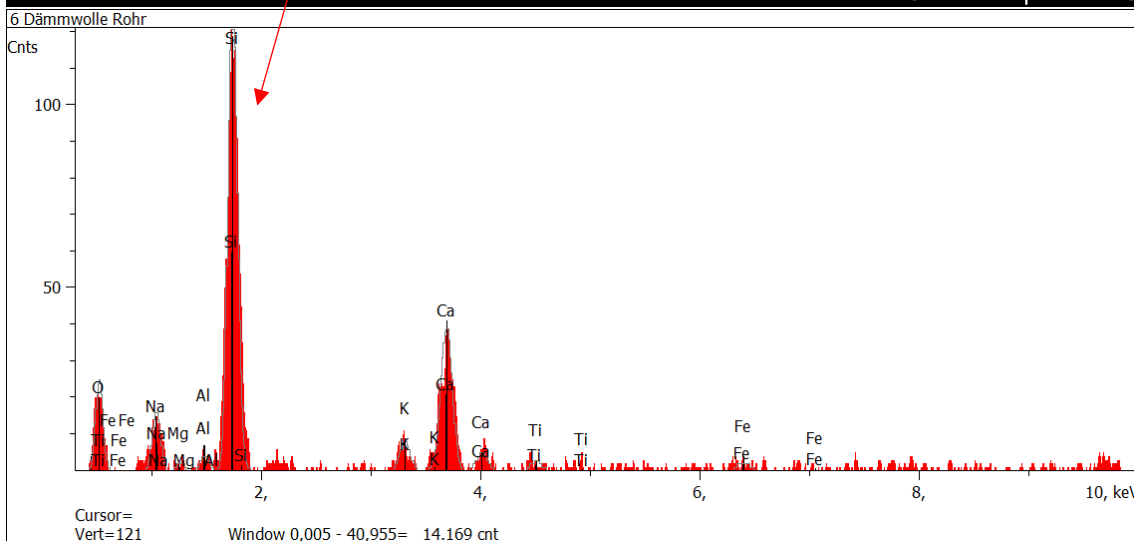
Probe : Dämmwolle Rohr  
 Labor-Nr. : 30676-BT6-6  
 Befund : **KI < 30, Kategorie 1B (lungeng. Faser)**  
 „Stoffe, die als krebserzeugend für den Menschen angesehen werden sollten“  
 Vergrößerung : 500-fach

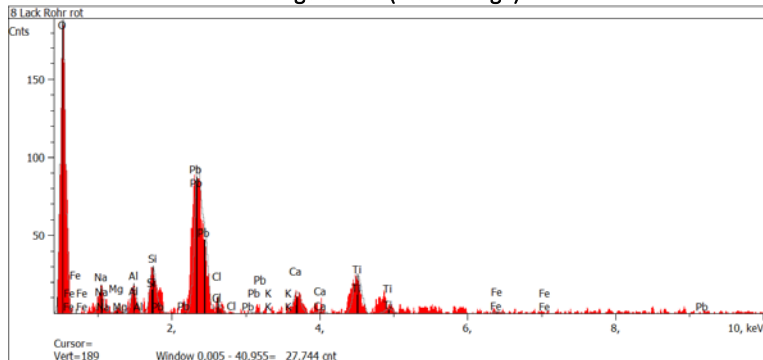
**Probe** : Lack Rohr rot  
**Labor-Nr.** : 30676-BT3.Elsa-8  
**Befund** : Blei nachgewiesen (Bleimenge)

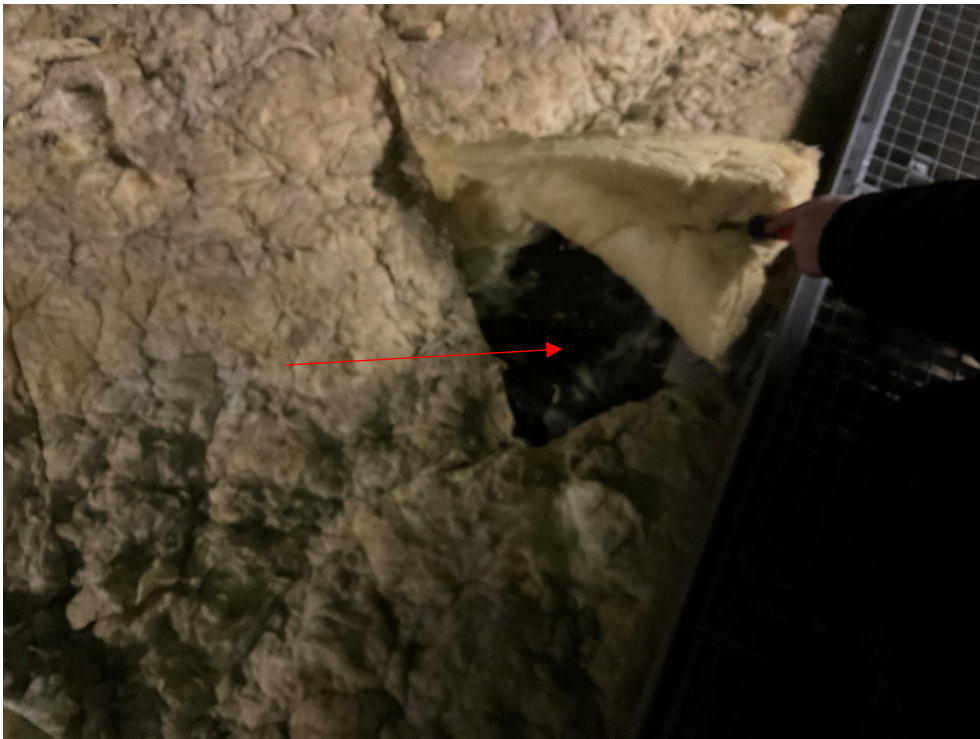
Exempl. Darstellung – Unterhalb der Dämmschicht findet sich die ehemalige bituminöse Abdichtungskonstruktion

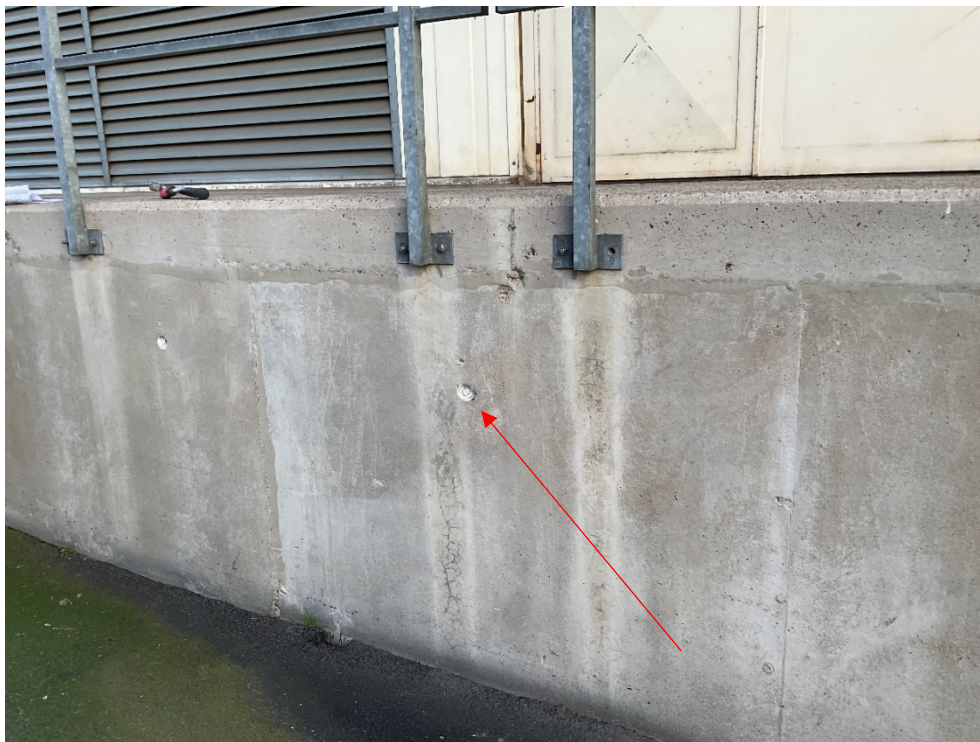
Einzelprobe BT4.-10 - <b>asbesthaltig</b>						
Proben-Nr.	Bau-teil	Etage	Raum	Probenbezeichnung	Untersuchungs-parameter	Probenentnahmestelle
30676-BT4-10	IV	EG	ELSA Technik	Abstandshalter außen	Asbest

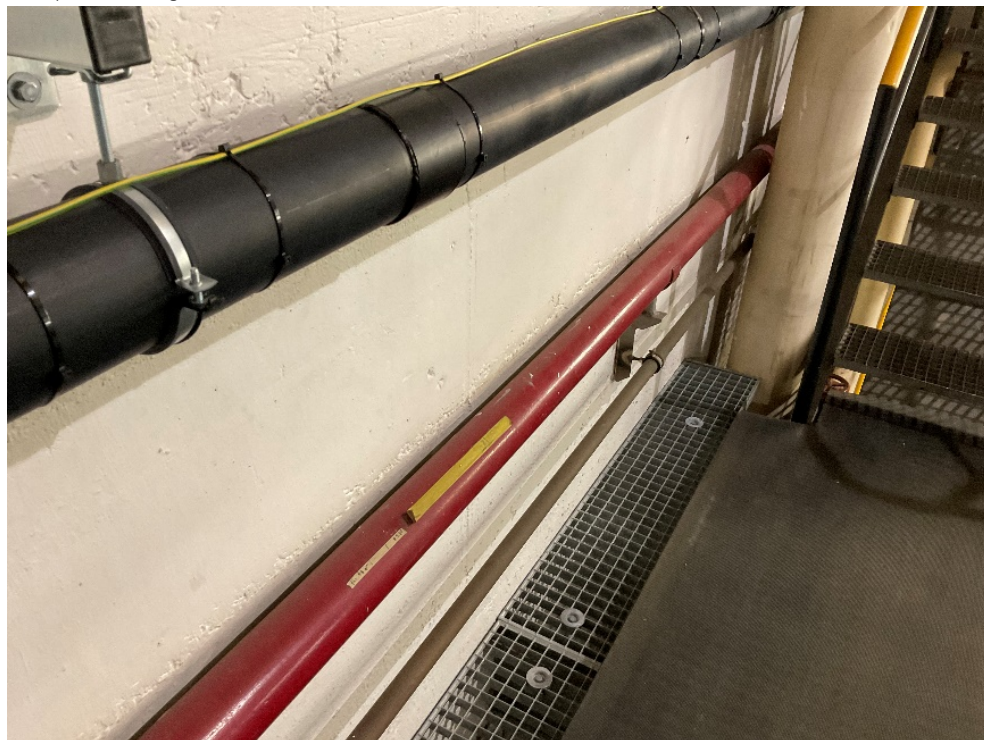
Exempl. Darstellung – aufgrund der geringen PCB-Gehalte verm. sekundär-kontaminiert

Einzelprobe BT3.Elsa-8: <b>PCB<sub>DIN</sub> 10,1 mg/kg, PCB<sub>Gesamt</sub> 50,5 mg/kg</b>						
Proben-Nr.	Bau-teil	Etage	Raum	Probenbezeichnung	Untersuchungsparameter	Probenentnahmestelle
30676 BT3.Elsa - 8	III	EG	Elsa	Lack Rohr rot	Asbest/PCB
