PRÜFBERICHT / GUTACHTEN

Registriernummer: PR.45-1501/24 CPH-30676

Auftraggeber	:	Bau- und Liegenschaftsbetrieb NRW Niederlassung Köln Domstr. 55-73 50668 Köln
Betrifft	:	Rheinische Friedrich-Wilhelms-Universität Bonn, Physikalisches Institut – Hauptgebäude, Bauteil I (Altbau und Altbau Hörsaal), Nußallee 12, 53115 Bonn - Beprobung und Untersuchung von potenziell gefährstoffhaltigen Baustoffen nach Vorgabe zur Vorbereitung einer Sanierung
Projektnummer	:	40-12-2209-20-001
Auftrag vom	:	11.11.2022
Datum des Berichtes	:	24.02.2025
Textseiten	:	- 322 -
Anlagen	:	- 1 -

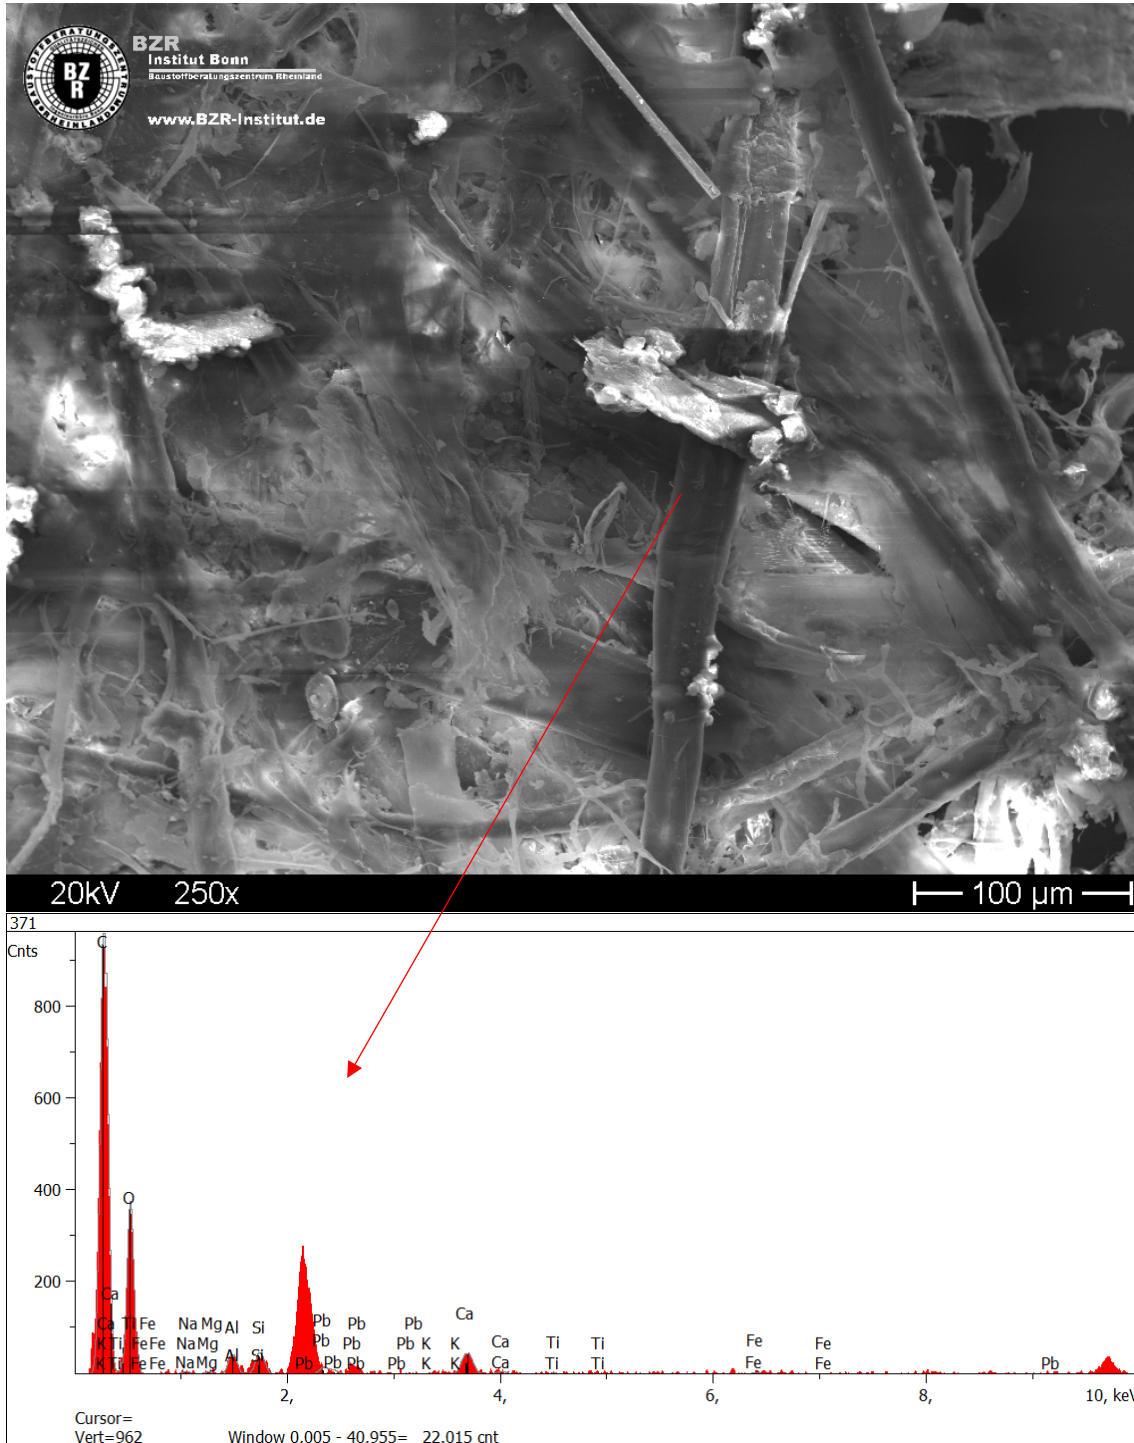
Probe : Pappe Rohr
 Labor-Nr. : 30676-371
 Befund : nicht asbesthaltig, Asbestgehalt unterhalb der Nachweisgrenze des angewendeten Verfahrens
 Nachweisgrenze : > 1-M%
 Vergrößerung : 250-fach

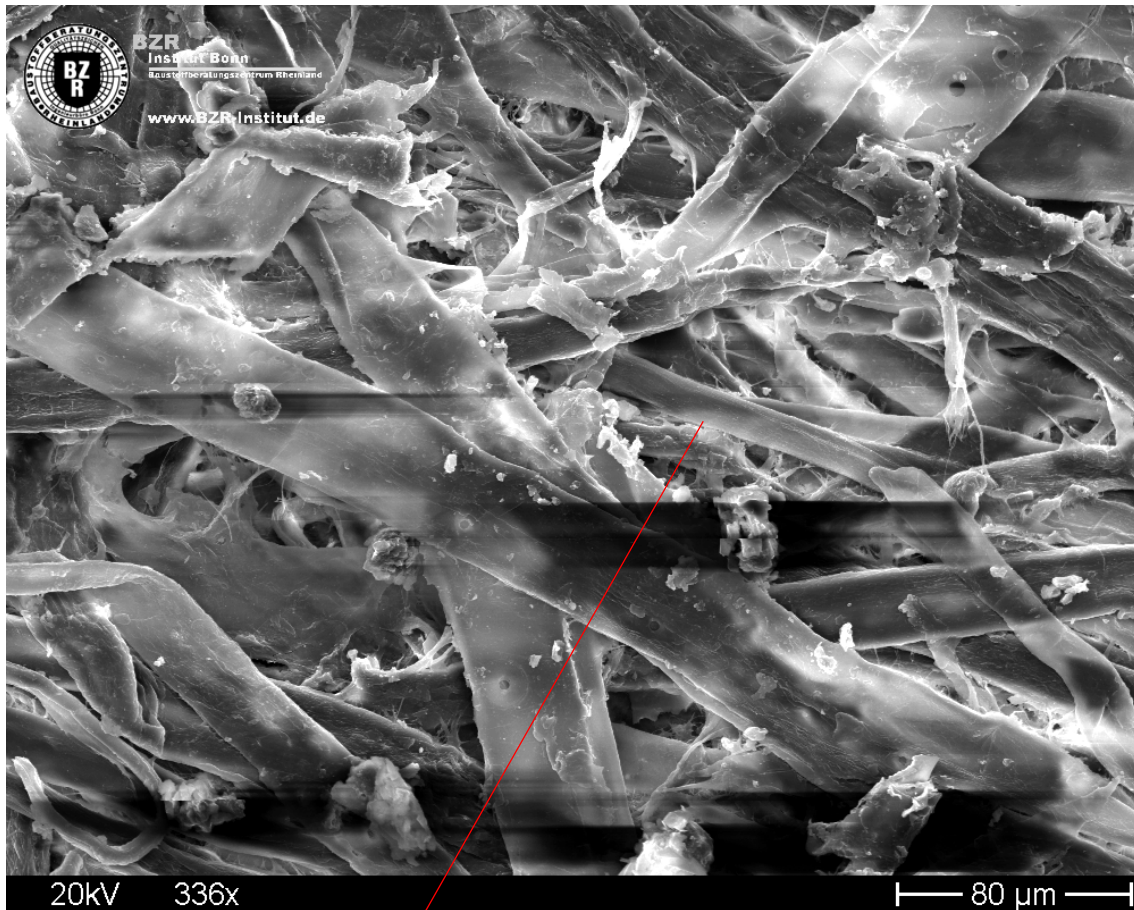
Probe : Pappe Rohr
Labor-Nr. : 30676-376
Befund : nicht asbesthaltig, Asbestgehalt unterhalb der Nachweisgrenze des angewendeten Verfahrens
Nachweisgrenze : > 1-M%
Vergrößerung : 336-fach

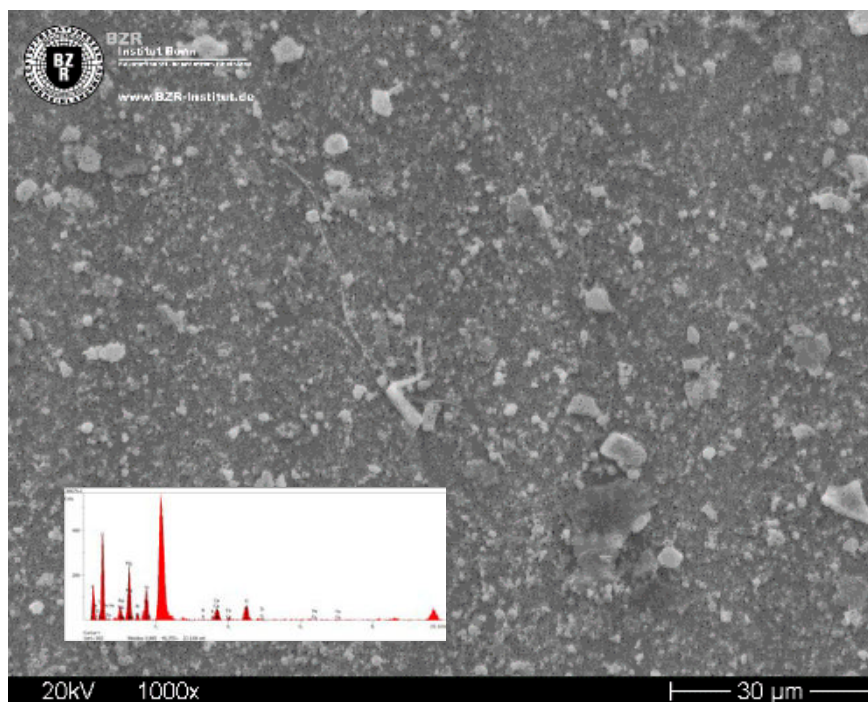
Probe : Mischprobe „Spachtelmasse EG Eingangsbereich“ (Einzelproben 30676-7,-8,-9,-10,-11)
Labor-Nr. : 30676-MP2
Befund : **Anhaltspunkte für eine Asbesthaltigkeit (Amphibol) einer oder mehrerer Einzelproben**
Nachweisgrenze : 0,001-M%
Vergrößerung : 1.000-fach

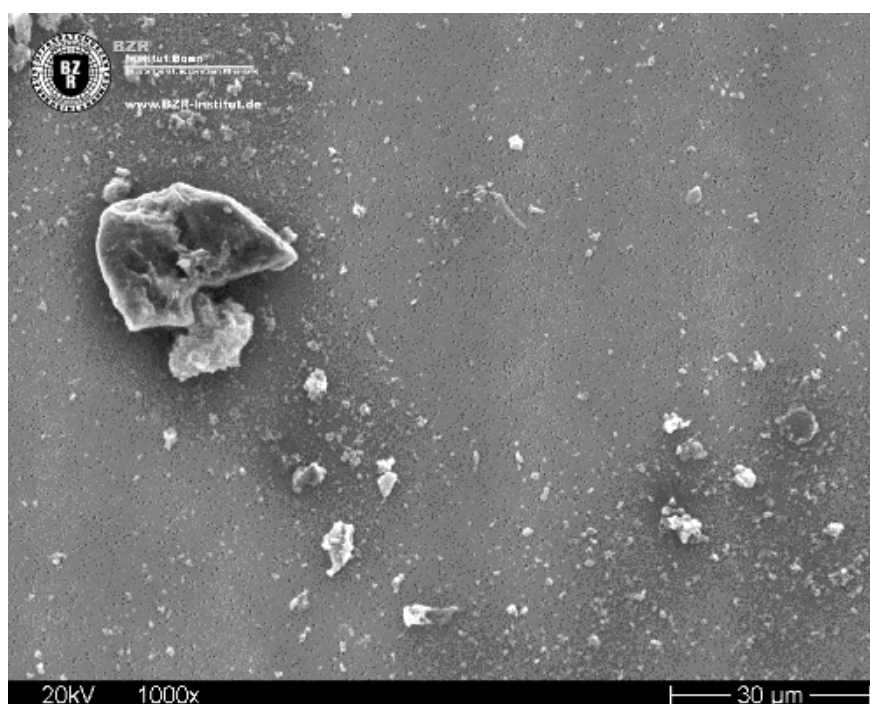
Probe : Lack Heizungsrohr
Labor-Nr. : 30676-432
Befund : nicht asbesthaltig, Asbestgehalt unterhalb der Nachweisgrenze des Verfahrens
Nachweisgrenze : 0,001-M%
Vergrößerung : 1.000-fach

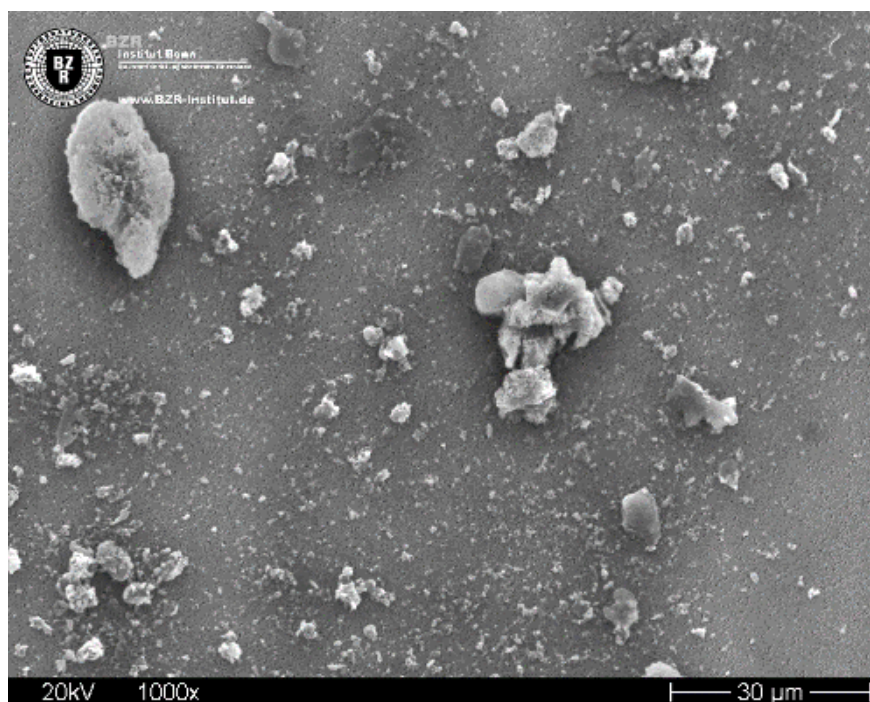
Probe : Türkitt Holztür WC
Labor-Nr. : 30676-448
Befund : nicht asbesthaltig, Asbestgehalt unterhalb der Nachweisgrenze des Verfahrens
Nachweisgrenze : 0,001-M%
Vergrößerung : 1.000-fach

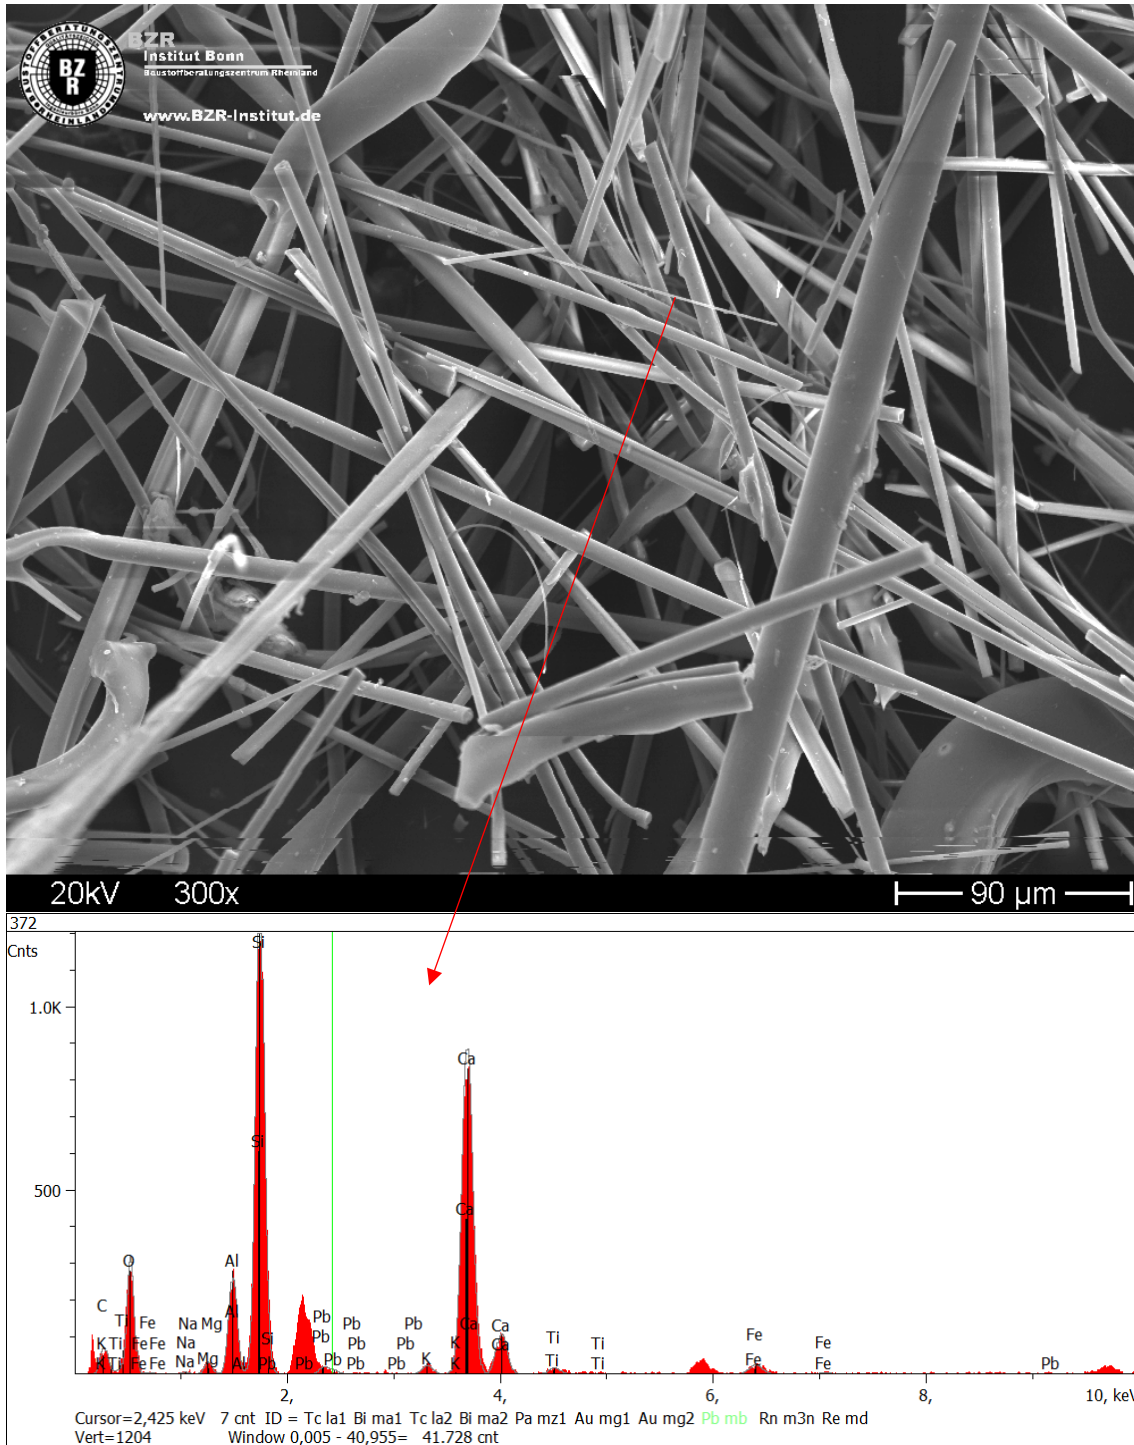
Probe : Rohrdämmung
 Labor-Nr. : 30676-377
 Befund : **KI < 30, Kategorie 1B (lungeng. Faser)**
 „Stoffe, die als krebserzeugend für den Menschen angesehen werden sollten“
 Vergrößerung : 300-fach
