# PRÜFBERICHT / GUTACHTEN

**Registriernummer: PR.45-1501/24 CPH-30676-II**

Betrifft : Rheinische Friedrich-Wilhelms-Universität Bonn,  
**Physikalisches Institut – Hauptgebäude, Bauteil II,  
Nußallee 12, 53115 Bonn** - Beprobung und  
Untersuchung von potenziell gefahrstoffhaltigen  
Baustoffen nach Vorgabe

Projektnummer : **40-12-2209-20-001**

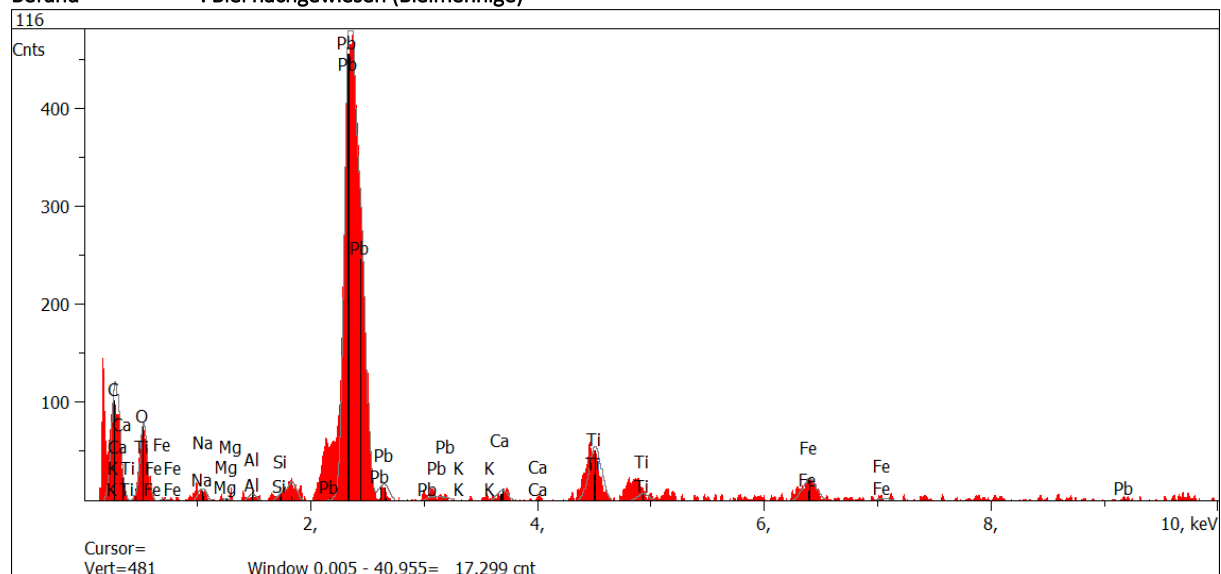
**Probe** : Türlack Metall  
**Labor-Nr.** : 30676-BT2-116  
**Befund** : Blei nachgewiesen (Bleimennige)

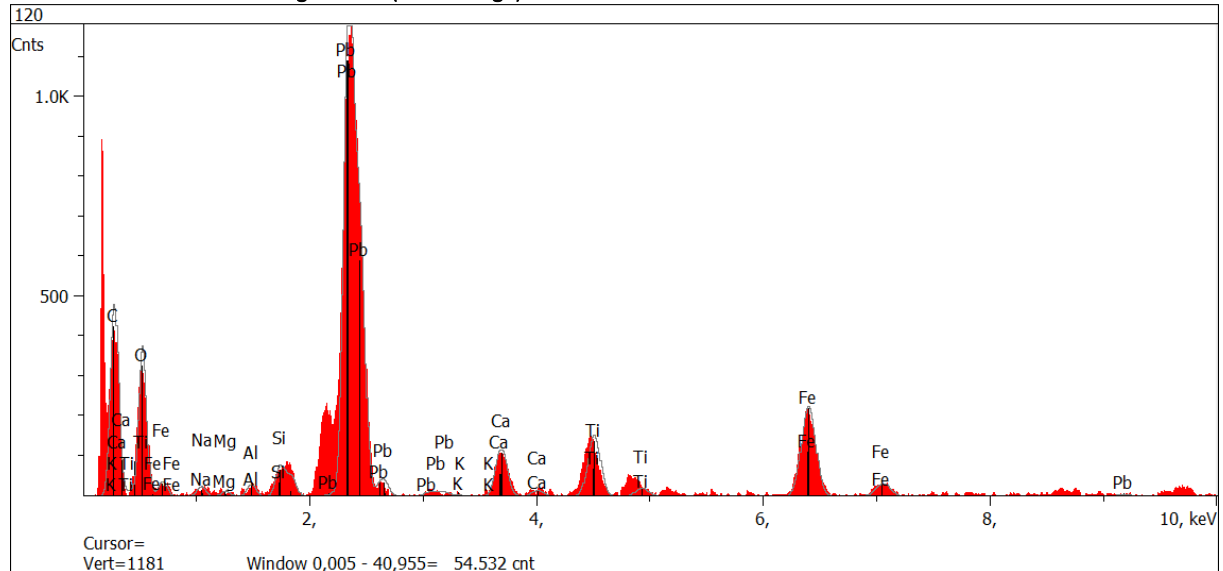
**Probe** : Lack Metallfenster innen  
**Labor-Nr.** : 30676-BT2-120  
**Befund** : Blei nachgewiesen (Bleimennige)

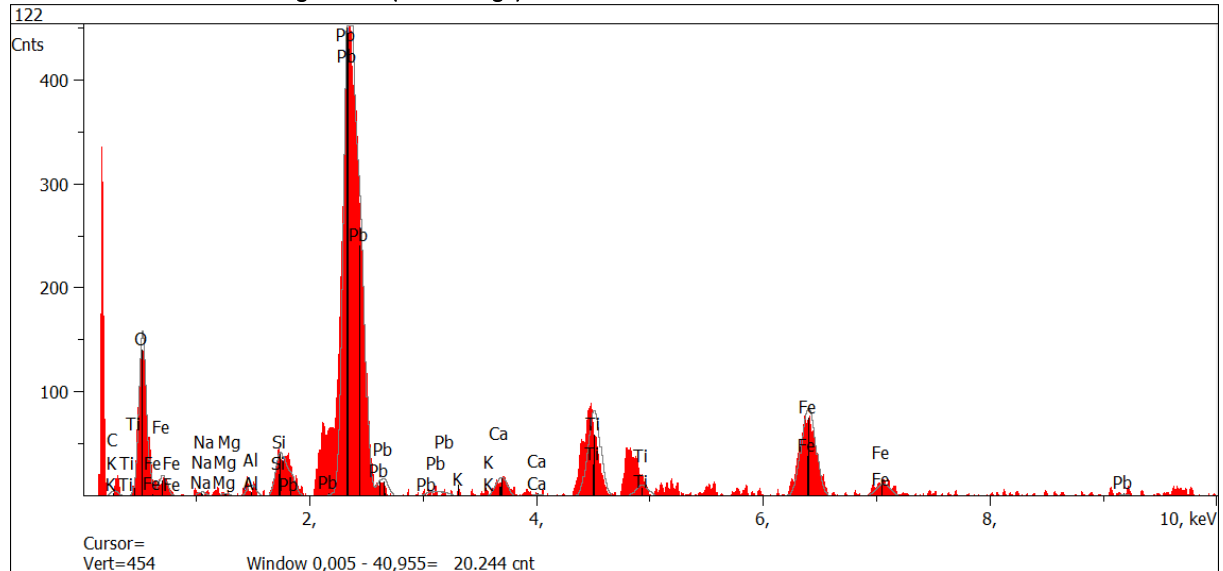
**Probe** : Türlack Metall  
**Labor-Nr.** : 30676-BT2-122  
**Befund** : Blei nachgewiesen (Bleimennige)

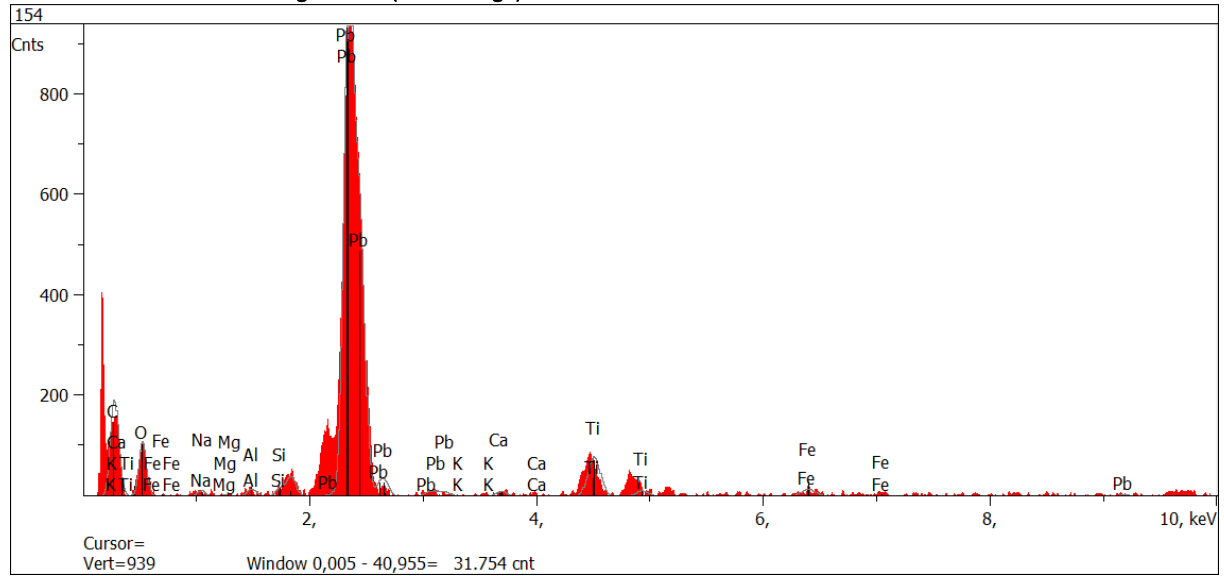
Probe : Lack Türzarge  
Labor-Nr. : 30676-BT2-154  
Befund : Blei nachgewiesen (Bleimennige)

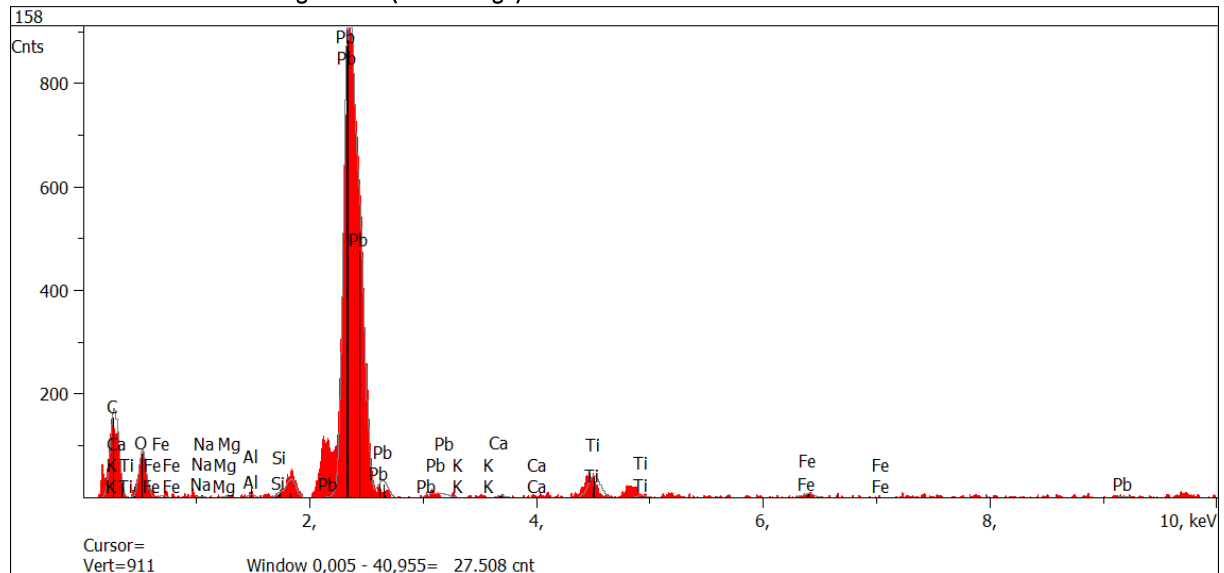
Probe : Lack Stütze  
Labor-Nr. : 30676-BT2-158  
Befund : Blei nachgewiesen (Bleimennige)
