Fotodokumentation

T.016075808 Felshangssicherung Sonnborner Straße

Düsseldorf - Linderhausen

Strecke 2525 km 34,215 bis 34,240

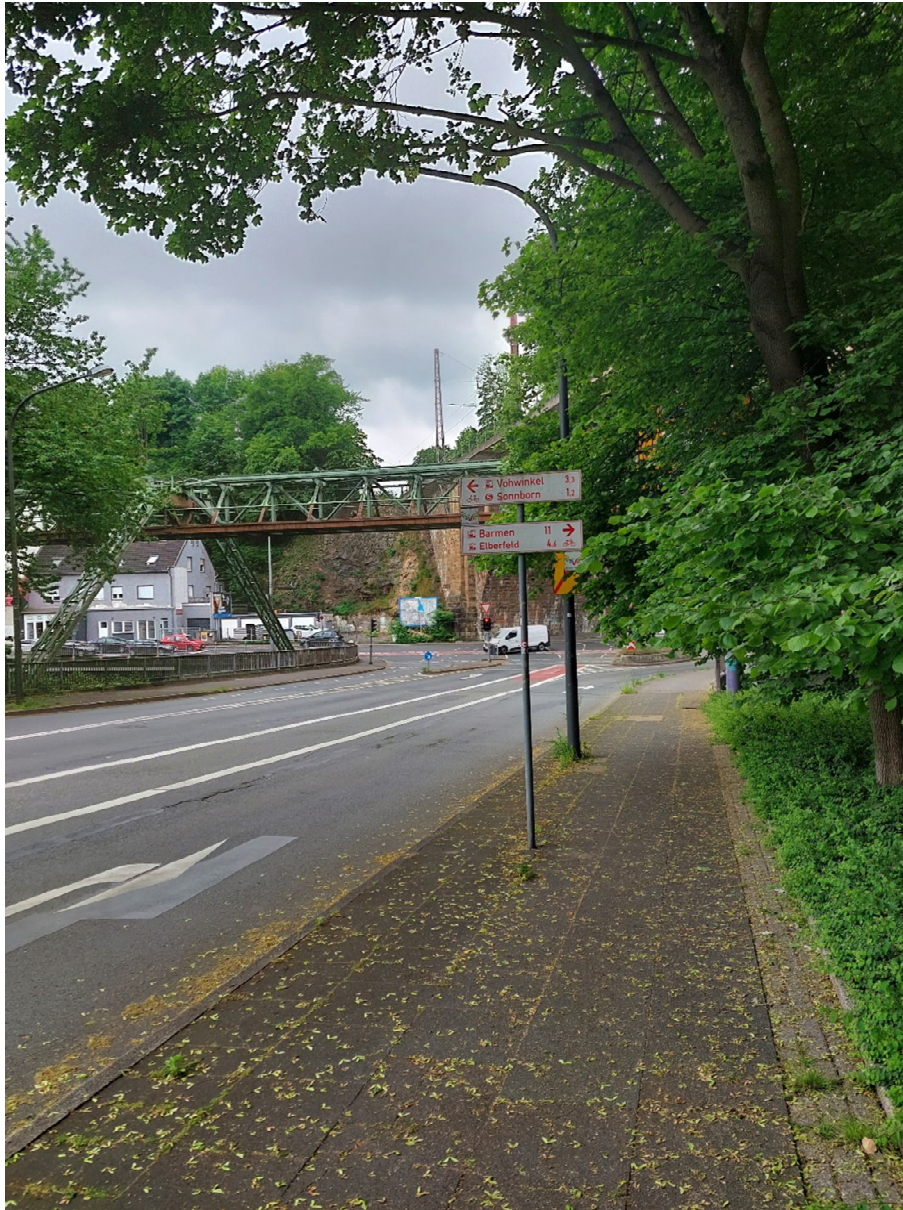
Bild 1: Felsböschung Sonnborner Straße, Blick von Siegfriedstraße

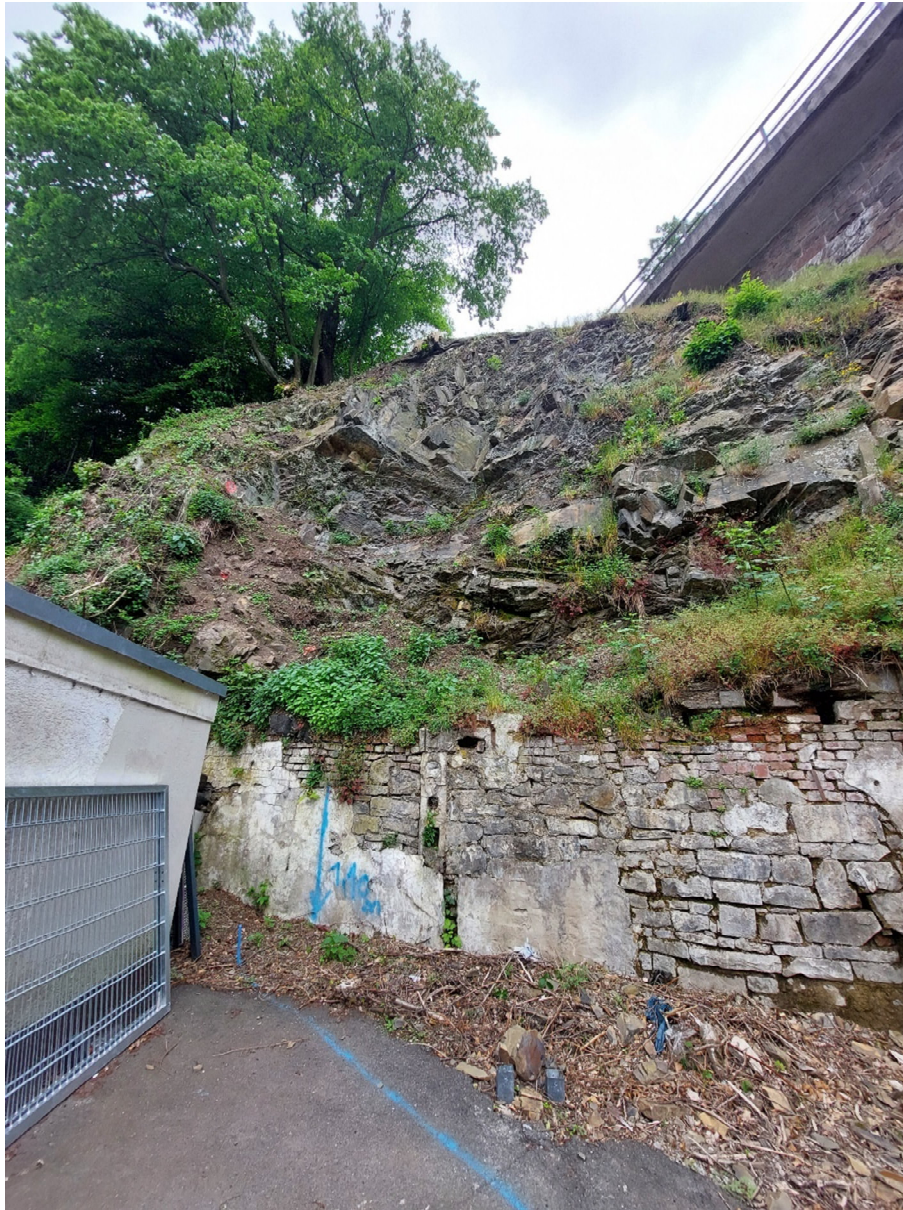
Bild 2: Hoffläche mit Grundstücksgrenze (rechts DB, links privat); Bestandsstützmauer

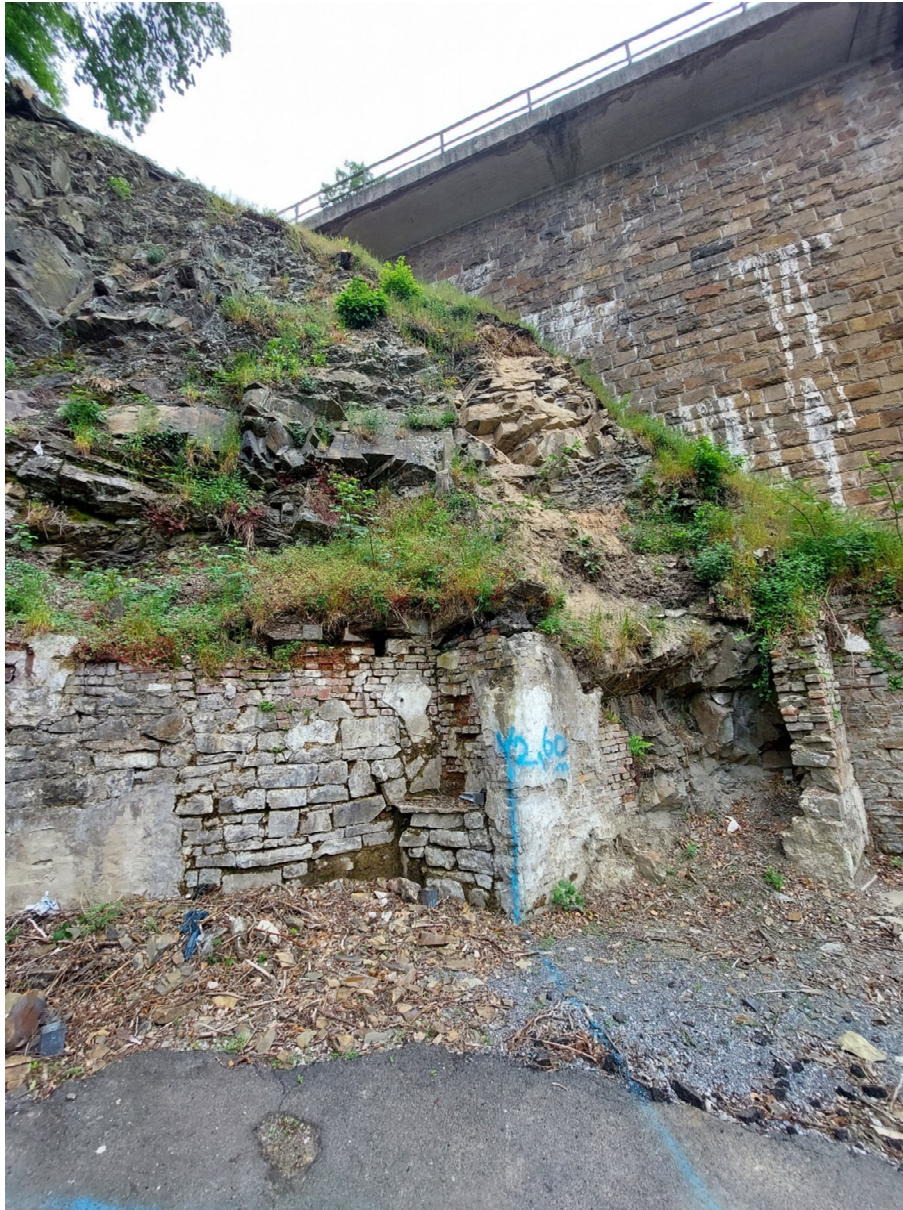
Bild 3: Ansicht Bestand Stützmauer in schlechtem Zustand

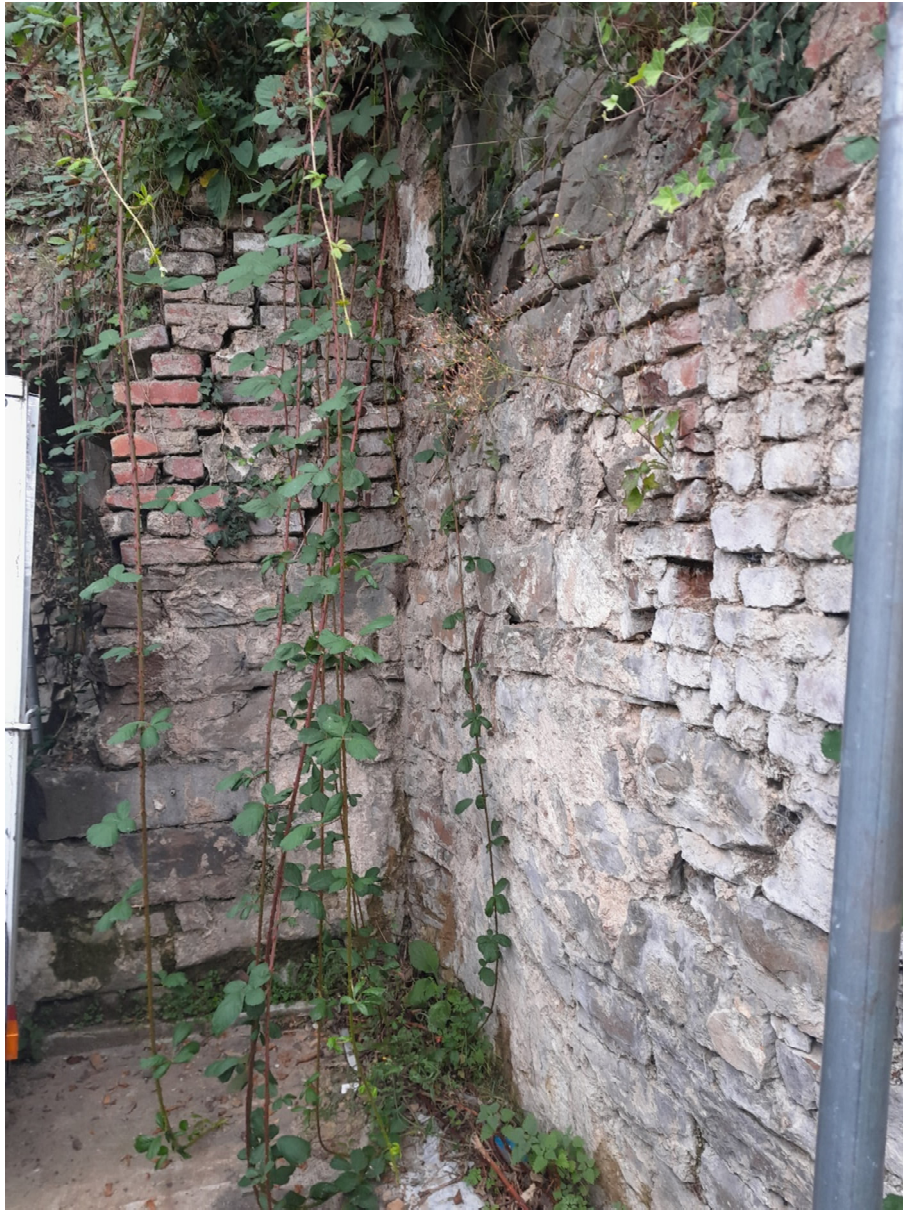
Bild 4: Bestand Stützmauer in schlechtem Zustand

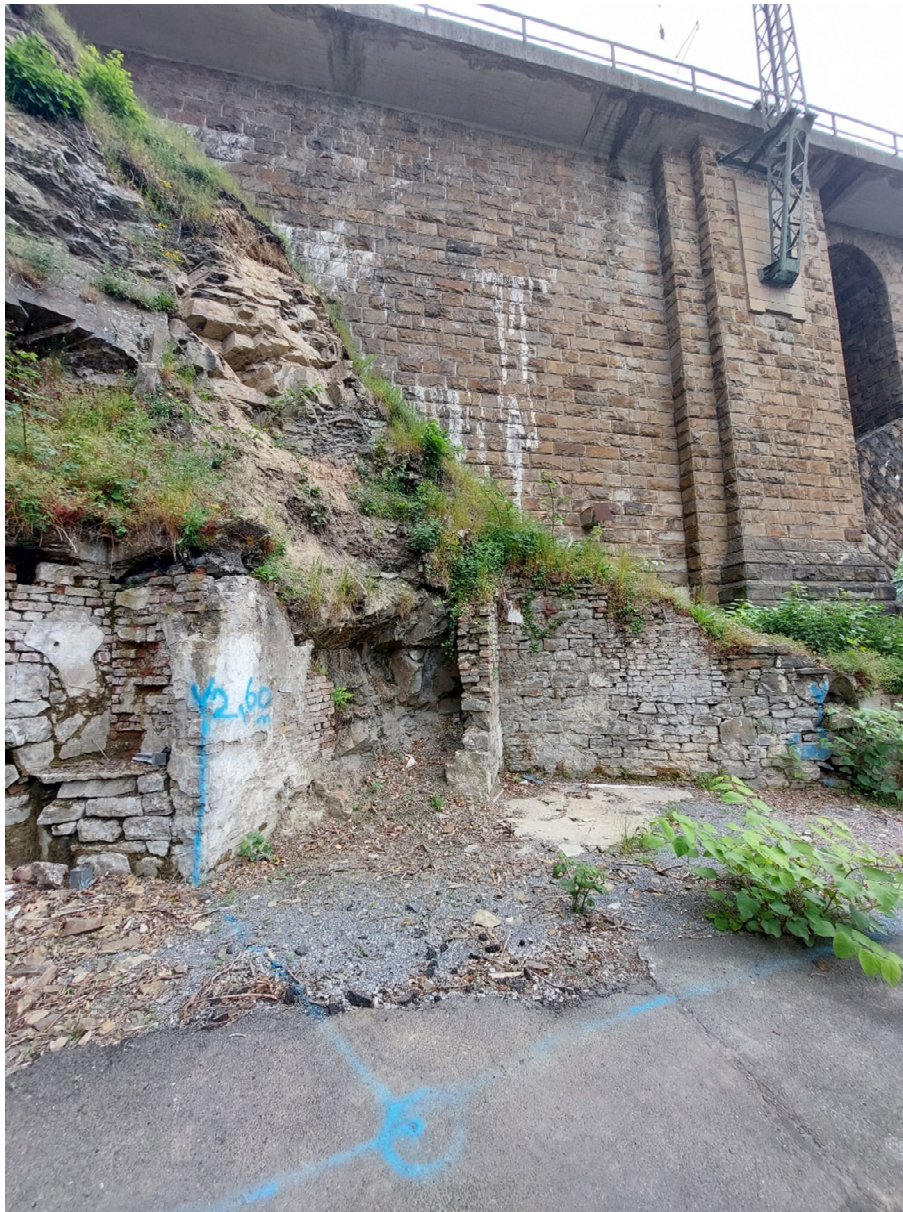
Bild 5: Ansicht Bestandsstützmauer in schlechtem Zustand

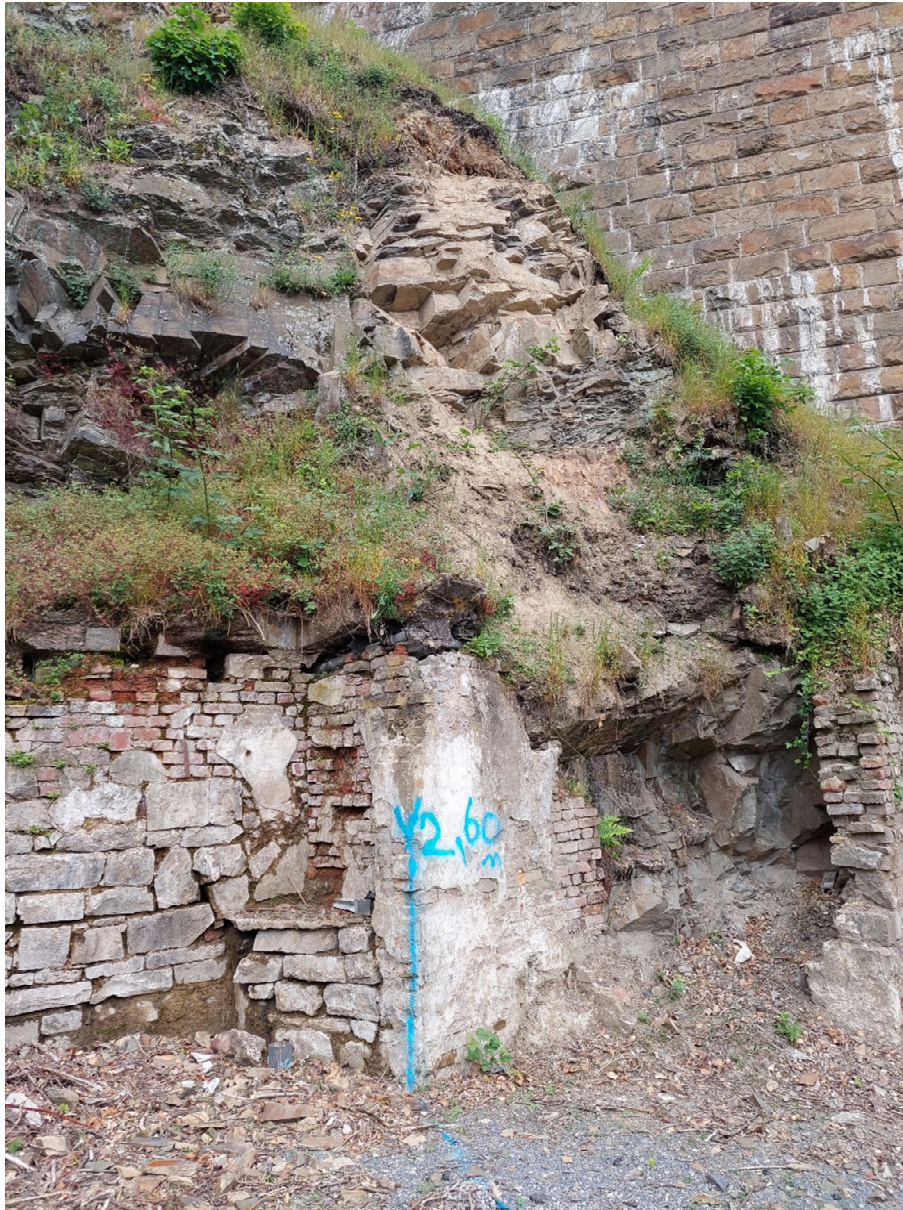
Bild 6: Bestand Stützmauer in schlechtem Zustand, Ausbruchbereich Felsböschung

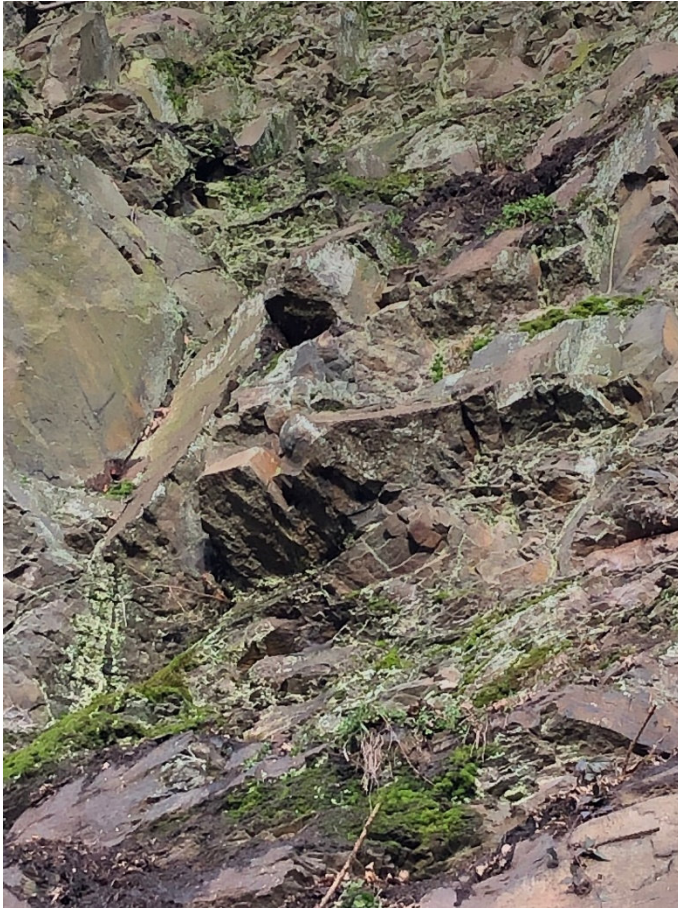
Bild 7: Ausbruchbereich Felsböschung

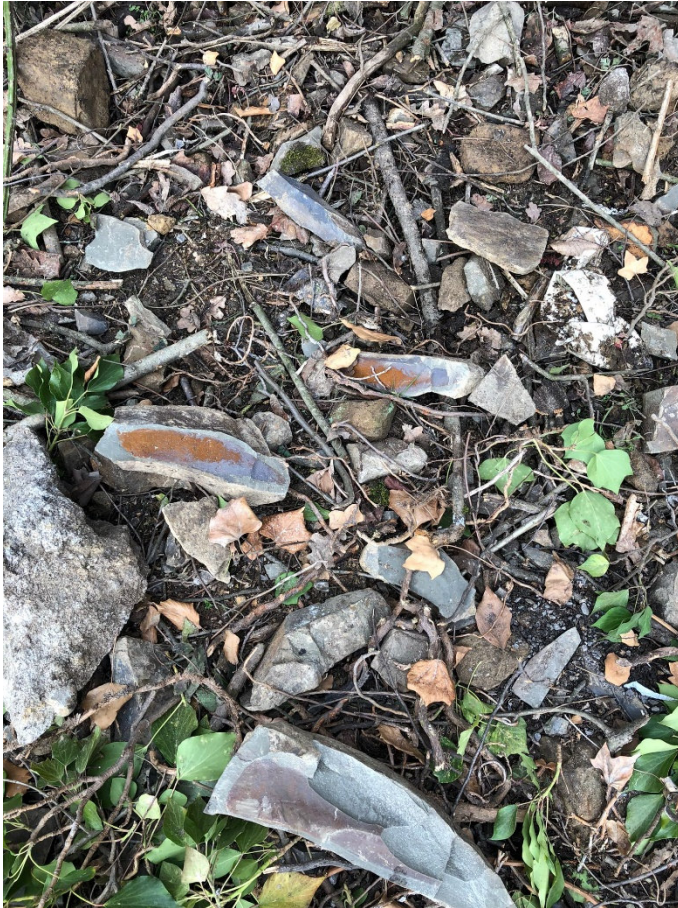
Bild 8: Lose Steine auf DB Grundstück

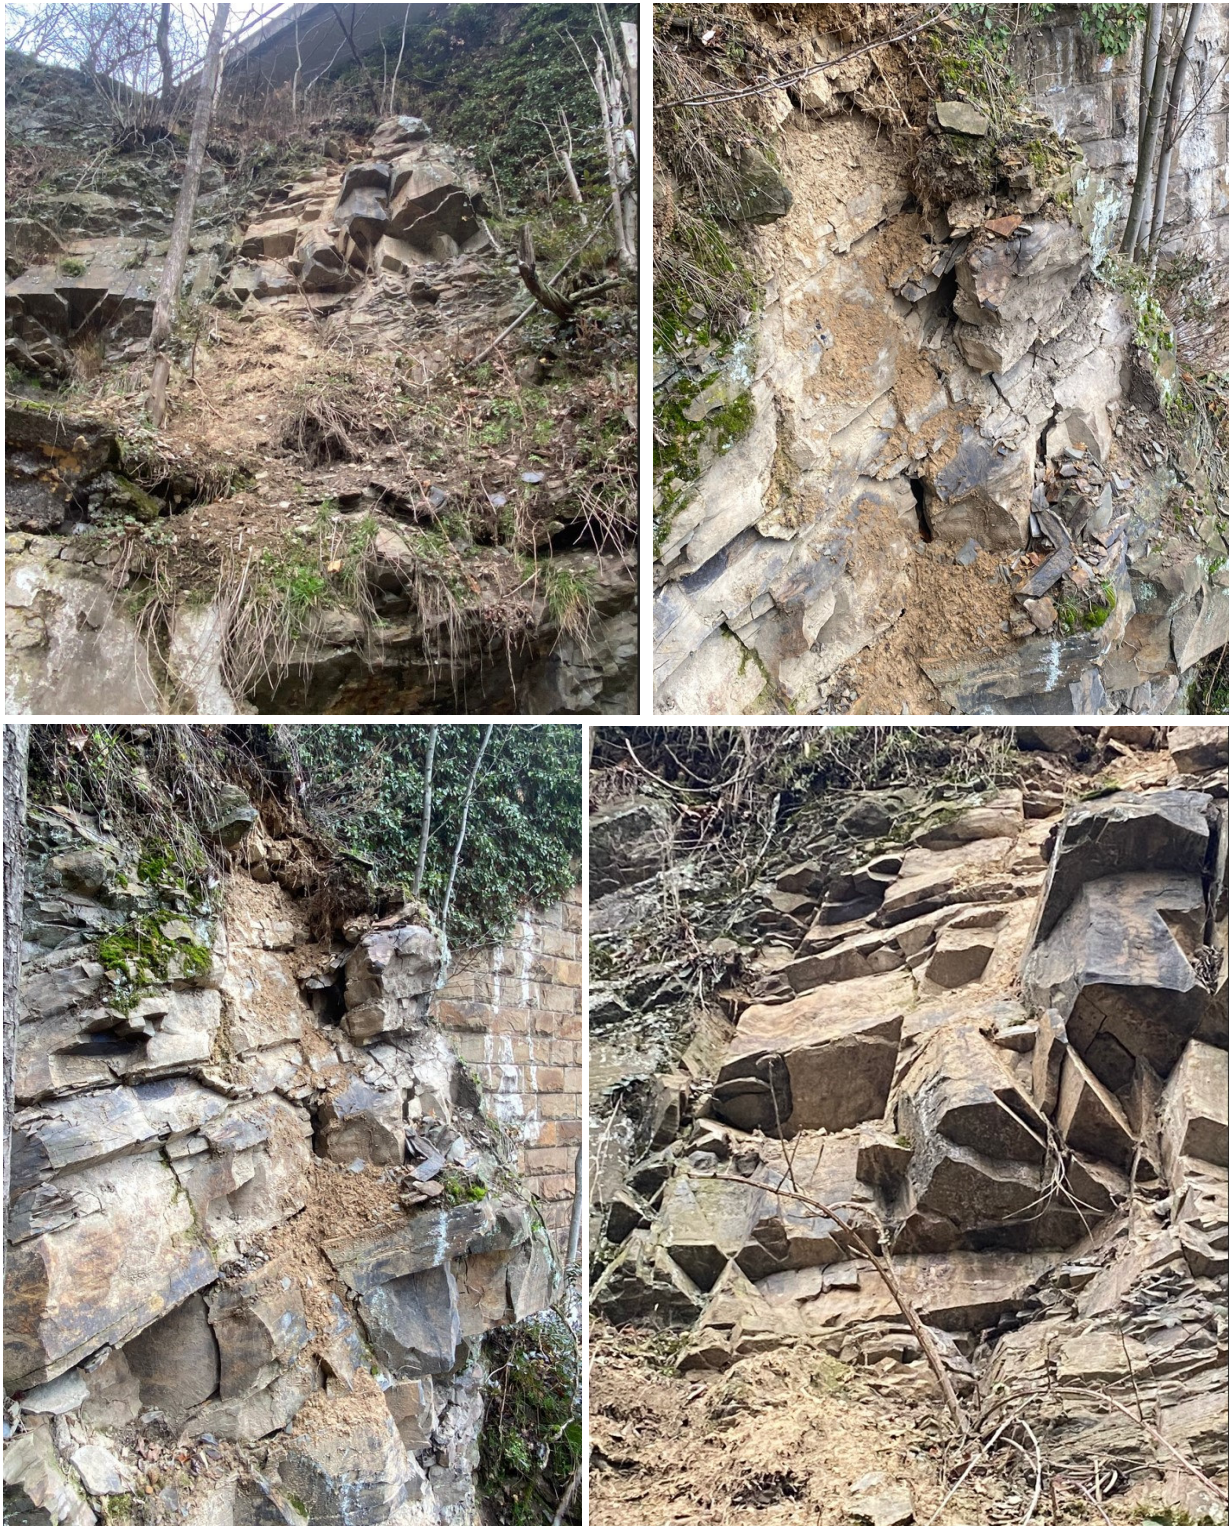
Bild 9: klüftige und lose Felsteile
