**BV Machbarkeitsstudie hinsichtlich  
Nutzungsänderungen mit baulichen Eingriffen  
im Schulzentrum Kinderhaus, Von-Humboldt-Str. 14  
in 48159 Münster**

- Gebäudebegehung der umbaurelevanten Bereiche und  
Ermittlung schadstoffhaltiger Baumaterialien**

**Bericht**

**76001-200 B01**

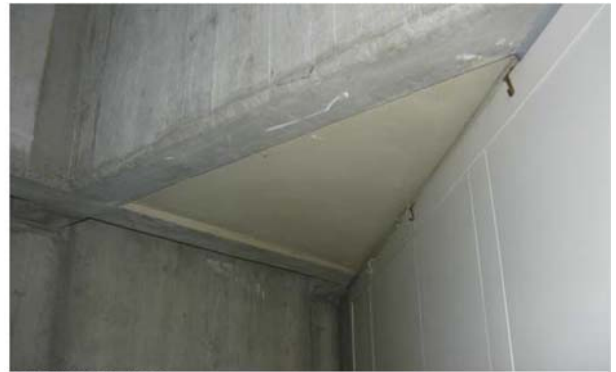
P1040326.JPG

| Proben-Nr. | Beschreibung | Raum | Foto P1040 | Ergebnis | |
|---|---|---|---|---|---|
| CB120417_A2_SZK | Platte als Füllung im Bereich der Betondecke (Reliefmuster) | Flur vor R1.27 | 326 | n.n. | n.n. |

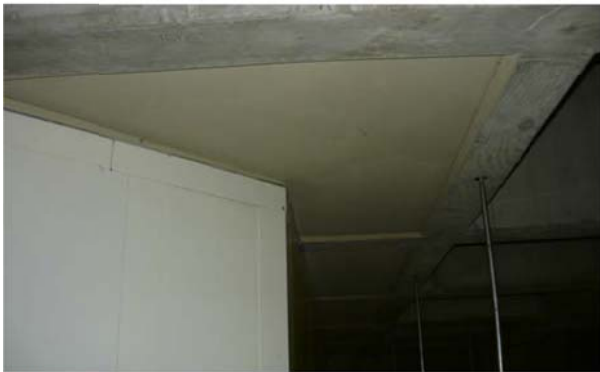
P1040327.JPG

| Proben-Nr. | Beschreibung | Raum | Foto P1040 | Ergebnis | |
|---|---|---|---|---|---|
| CB120417_A3_SZK | Platte als Füllung im Bereich der Betondecke (glatt) | Flur vor R1.27 | 327 | n.n. | n.n. |

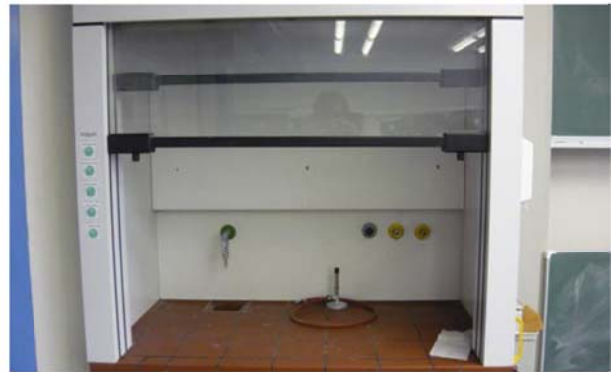
P1040570.JPG

| Proben-Nr. | Beschreibung | Raum | Foto P1040 | Ergebnis | |
|---|---|---|---|---|---|
| CB120417_A4_SZK | Platte, Rückwand Digestorium | R16 | 570 | n.n. | n.n. |

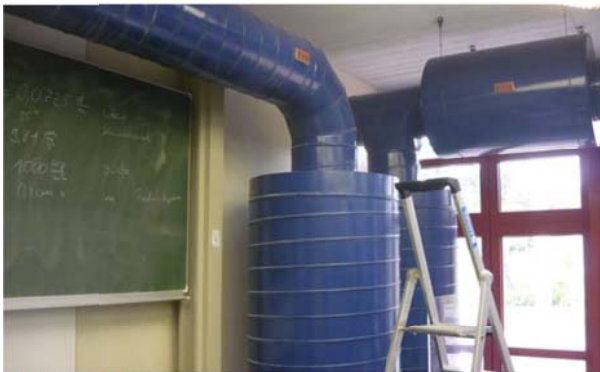
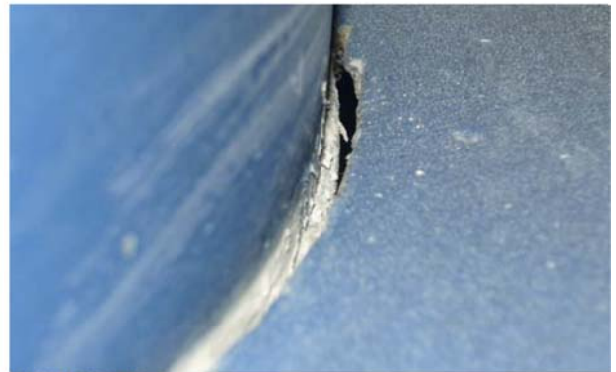
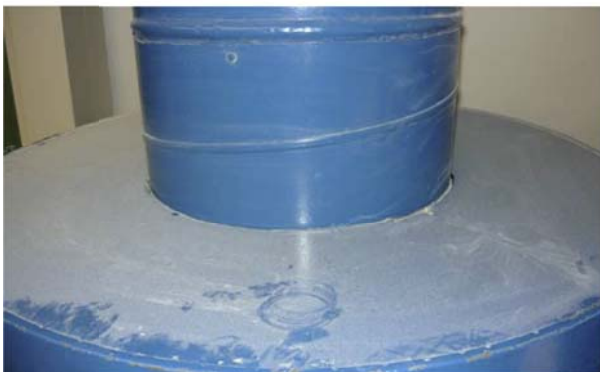
| Proben-Nr. | Beschreibung | Raum | Foto P1040 | Ergebnis | |
|---|---|---|---|---|---|
| CB120417_A5_SZK | Dichtung Rohrübergang Lüftung | R16 | 571-573 | n.n. | n.n. |

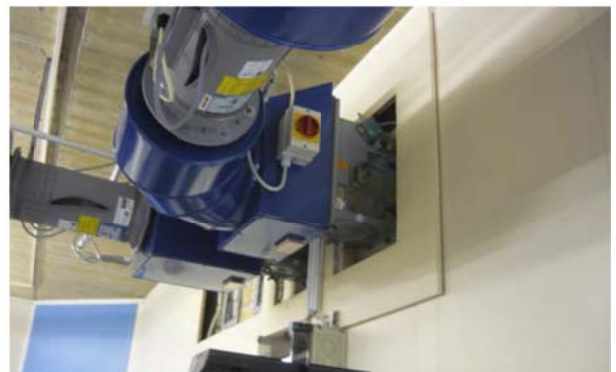
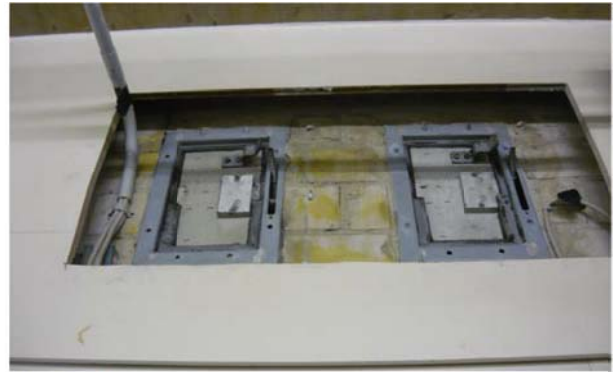
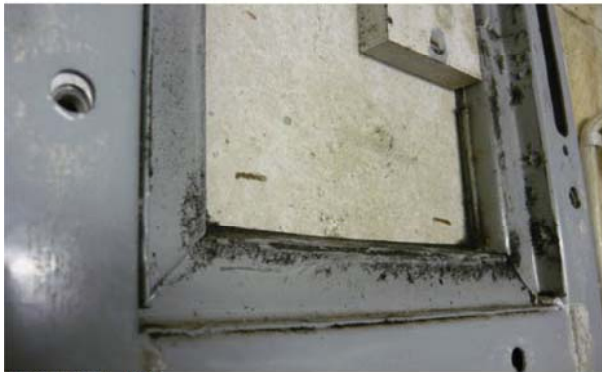
| | | Werken I-II incl. Lager)<br>sowie des 1.OG (Räume<br>1.22 – 1.27) | | |
|---|---|---|---|---|
| 2 | Asbesthaltige<br>Pappe,<br>Asbesthaltige<br>Leichtbauplatten,<br>Asbesthaltige<br>Schnur | Rahmenfüllung, Dich-<br>tungen, Blätter in Berei-<br>chen von Wandan-<br>schlüssen bzw. Brand-<br>schutzklappen von Lüf-<br>tungsbauteilen / exemp-<br>larisch Raum 23, s. Fo-<br>toanlage *611, *613-<br>*615 | z. T. leicht be-<br>schädigt bzw.<br>offenliegend,<br>überwiegend un-<br>beschädigt / In-<br>nenraumrelevanz<br>in beschädigten<br>und offenliegen-<br>den Bereichen<br>nicht vollständig<br>auszuschließen,<br>sonst Innenraum-<br>relevanz auszu-<br>schießen | Abdichtung von beschädig-<br>ten und/oder offenliegen-<br>den Bereichen <sup>1)</sup> ;<br><br>Beschädigungen vermei-<br>den, Vorkommen doku-<br>mentieren, bei Bearbeitung<br>beachten,<br>Bauteile turnusmäßig auf<br>Beschädigungen prüfen, im<br>Bedarfsfall sanieren <sup>1)</sup> ;<br><br>In Bereichen mit ohnehin<br>anstehenden Baumaß-<br>nahmen fachgerechter<br>Ausbau und Entsorgung <sup>1)</sup> |

| Proben-Nr. | Beschreibung | Raum | Foto P1040 | Ergebnis | |
|---|---|---|---|---|---|
| CB120417_A7_SZK | Blatt der Brandschutzklappen links (nicht mehr in Nutzung) | R23 | 611, 614+615 | 5-20% | 5-20% |

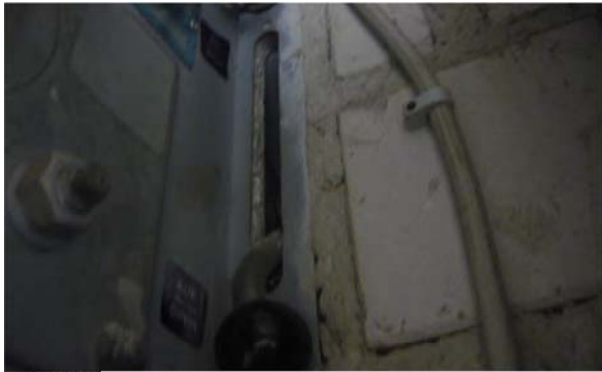
P1040613.JPG

| Proben-Nr. | Beschreibung | Raum | Foto P1040 | Ergebnis | |
|---|---|---|---|---|---|
| CB120417_A6_SZK | Füllung Rahmen der Brandschutzklappen rechts | R23 | 613 | 5-20% | 5-20% |

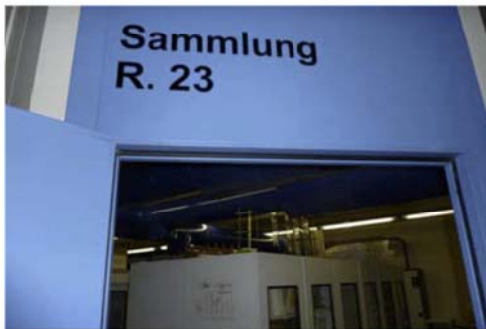
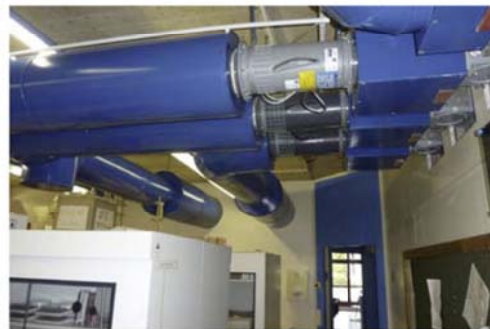
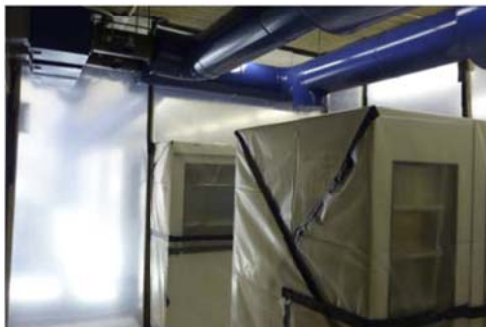
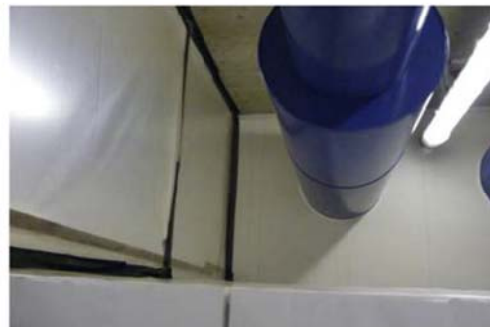
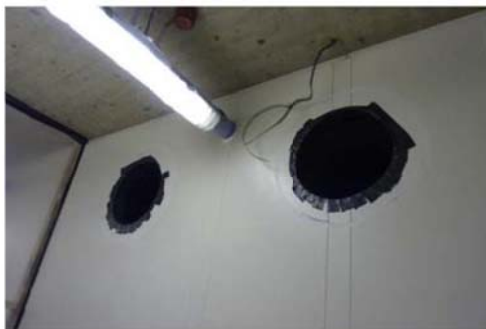
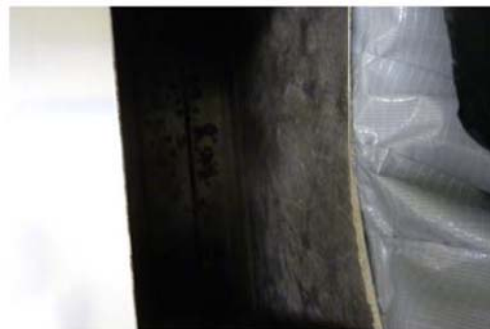
Abb. 01.1: Fotos Wandaufbau Flurwand zur Chemie-Sammlung, Raum 23  
(exemplarisch: Flurwand mit Durchführung Lüftungskanal ohne Manschette)

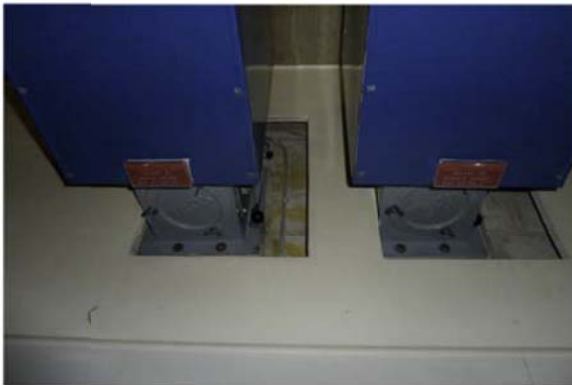
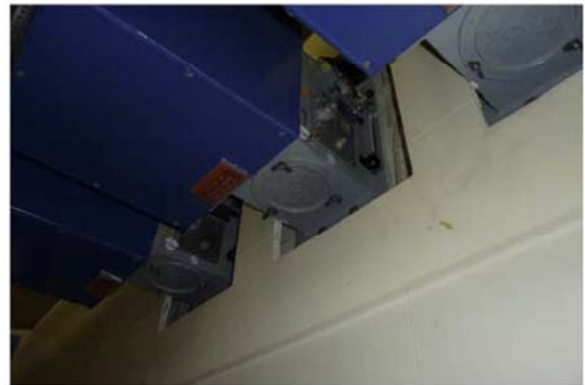
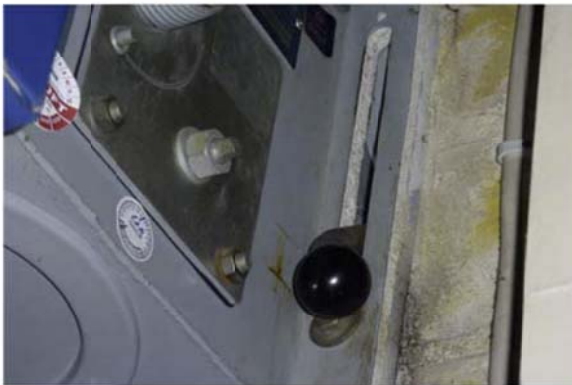
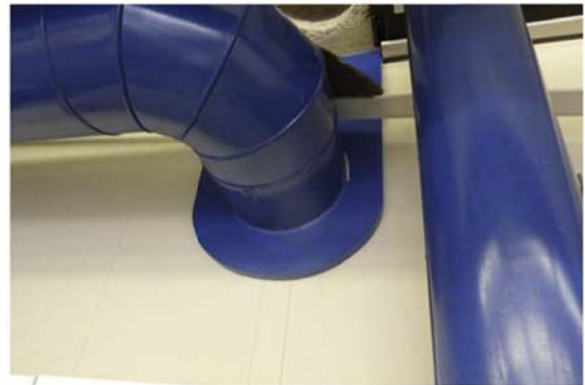
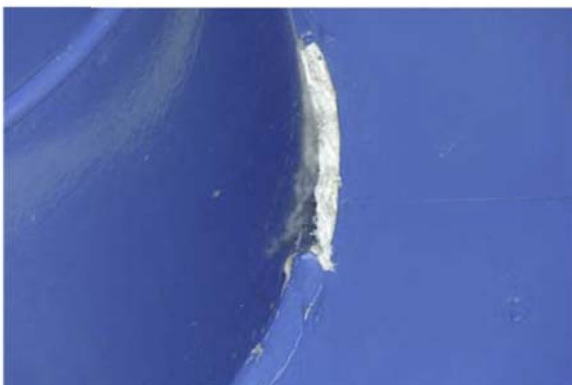
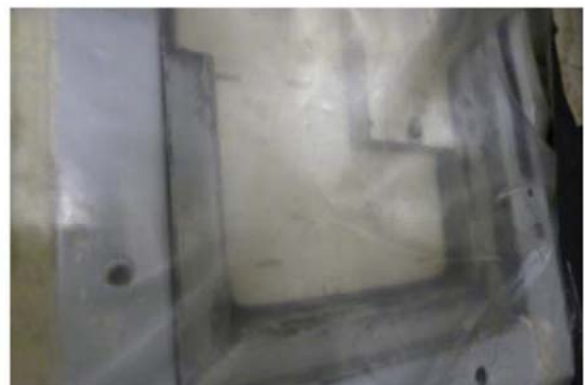
Abb. 02: sonstige asbesthaltige Materialien

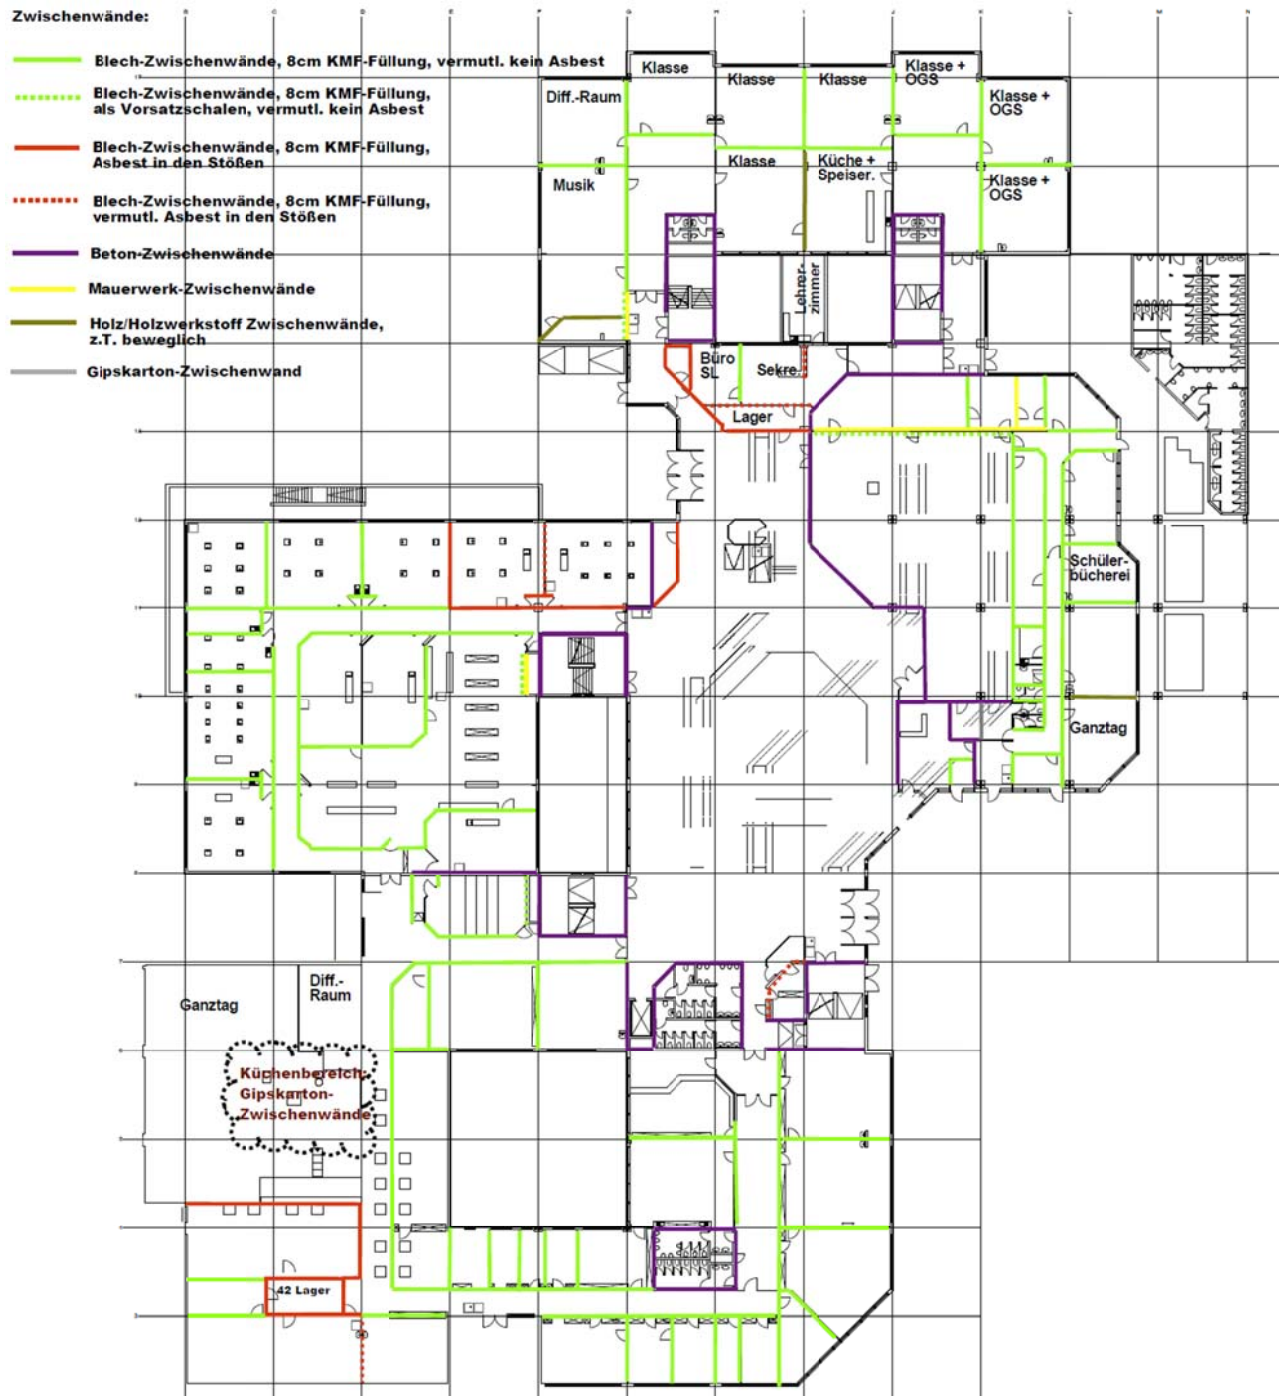
Abb. I.03.1: Grob-Übersicht der Innenwand-Typen im EG  
(rot/rot punktiert: Wände mit **asbest-** und **KMF**-haltigen Materialien  
grün/grün punktiert: Wände mit **KMF**-haltigen Materialien)

| Bauteil | Schadstoff | Matrix | Empfohlene Maßnahmen im Rahmen einer bauseitigen Gesamtanierung | ca.-Massen | ca.-Nettokosten in Euro |
|---|---|---|---|---|---|
| EG GS | Asbest | asbesthaltige Leichtbauwandbereiche | Demontage und Entsorgung | 100 m <sup>2</sup> | 7.000 |
| EG GS | KMF | KMF-haltige Leichtbauwandbereiche | Demontage und Entsorgung | 170 m <sup>2</sup> | 8.500 |

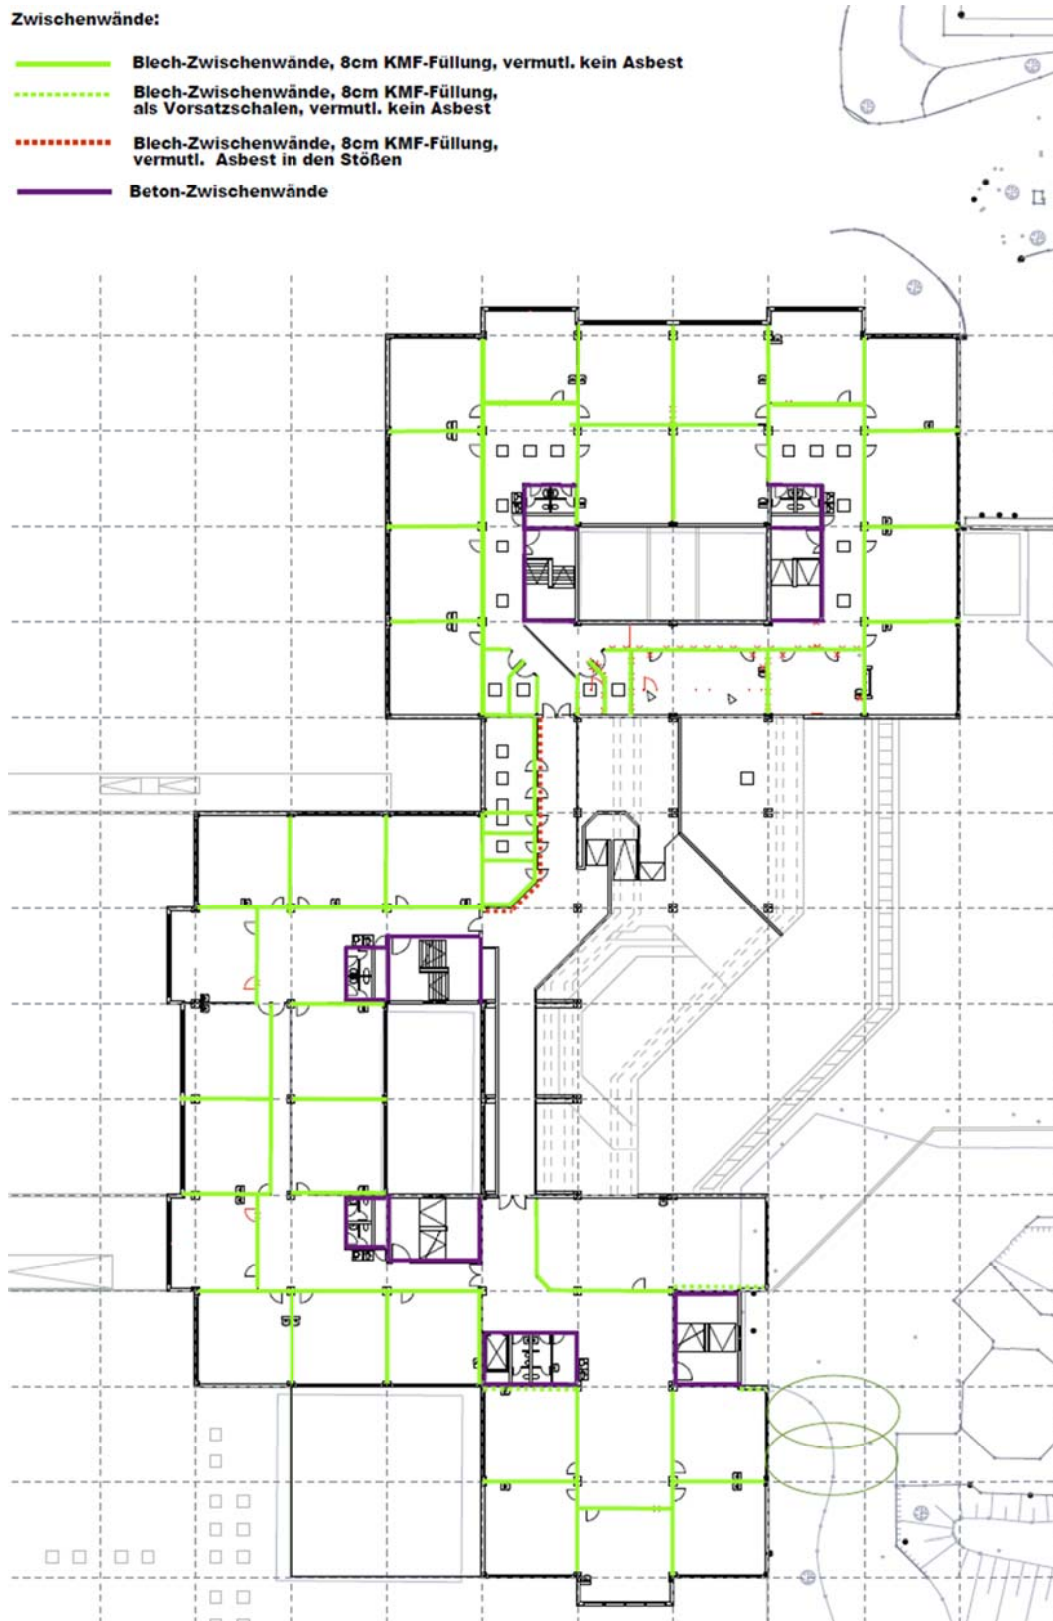
Abb. I.03.2: Grob-Übersicht der Innenwand-Typen im 1.OG  
(rot/rot punktiert: Wände mit **asbest- und KMF**-haltigen Materialien  
grün/grün punktiert: Wände mit **KMF**-haltigen Materialien)

| Bauteil | Schadstoff | Matrix | Empfohlene Maßnahmen im Rahmen einer bauseitigen Gesamtanierung | ca.-Massen | ca.-Nettokosten in Euro |
|---|---|---|---|---|---|
| 1.OG GS | KMF | KMF-haltige Leichtbauwandbereiche | Demontage und Entsorgung | 170 m <sup>2</sup> | 8.500 |
| 1.OG weiterführend I-II | KMF | KMF-haltige Leichtbauwandbereiche | Demontage und Entsorgung | 150 m <sup>2</sup> | 7.500 |

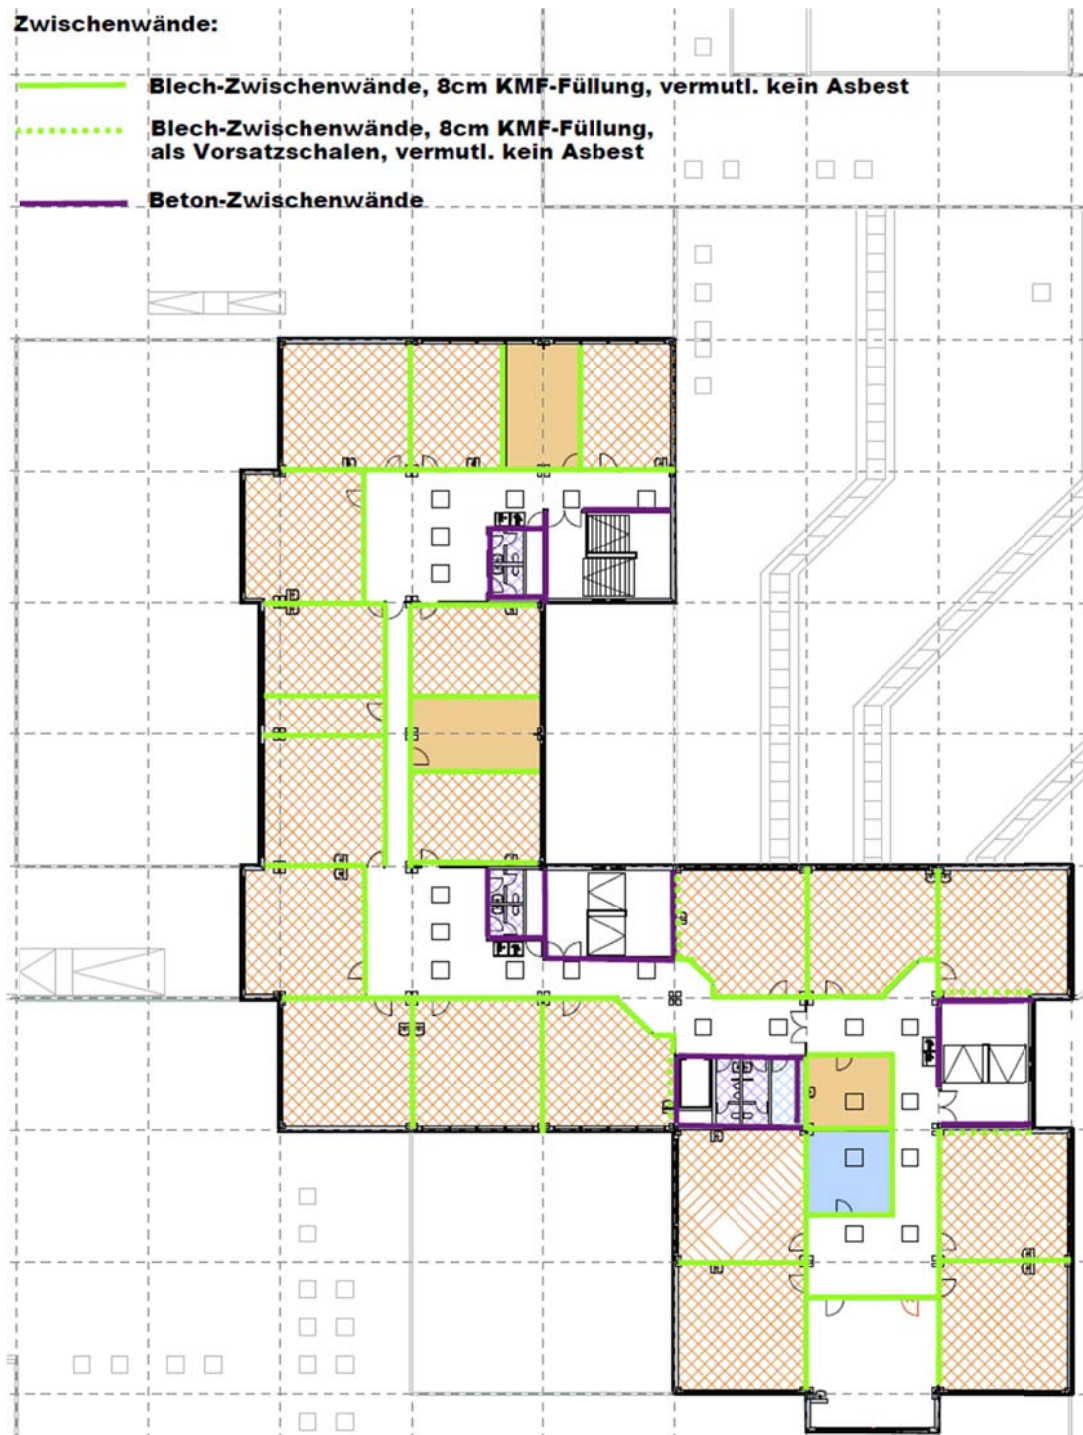
Abb. I.03.3: Grob-Übersicht der Innenwand-Typen im 2.OG  
(rot/rot punktiert: Wände mit **asbest- und KMF**-haltigen Materialien  
grün/grün punktiert: Wände mit **KMF**-haltigen Materialien)

| Bauteil | Schadstoff | Matrix | Empfohlene Maßnahmen im Rahmen einer bauseitigen Gesamtanierung | ca.-Massen | ca.-Nettokosten in Euro |
|---|---|---|---|---|---|
| 2.OG weiterführend II | KMF | KMF-haltige Leichtbauwandbereiche | Demontage und Entsorgung | 70 m <sup>2</sup> | 3.500 |
