**Stadt Münster**  
Amt für Immobilienmanagement  
Albersloher Weg 33  
48145 Münster

## **BV ERNEUERUNG FENSTERANLAGE SCHULZENTRUMKINDERHAUS**

Sehr geehrte Damen und Herren,  
im Nachgang zu unserem Ortstermin am 21.11.2022 am ‚Schulzentrum Kinderhaus‘ an der Von Humboldt-Str. 14 in 48159 Münster wurde vereinbart, dass mittels thermografischer Analyse anhand einer festgelegten Musterfläche die Bestandswände im Hinblick auf Wärmebrücken untersucht werden sollen.

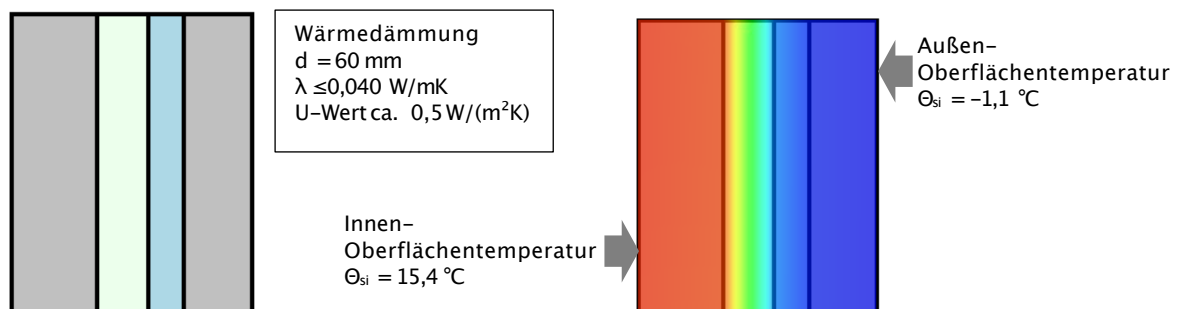
**Abb. 4:** Außenwand im Ausgangsfall (rechnerische Isothermendarstellung)

Aus den Messbedingungen und der vorgefundenen Außenwand lässt sich mit Hilfe einer eindimensionalen Wärmestromberechnung ableiten, welche Außen- und Innenoberflächentemperaturen bei einer Thermografieaufnahme unter stationären Randbedingungen grundsätzlich zu erwarten sind. Im Ausgangsfall (Abb. 4) wird von einer durchgehenden Wärmedämmung im Bestand ausgegangen. In Teilbereichen

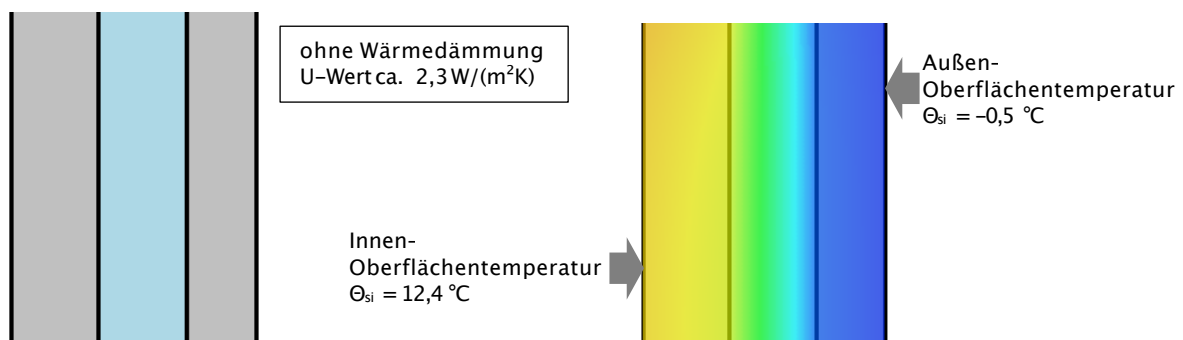
**Abb. 5:** Außenwand mit Fehlstellen in der Dämmebene (rechnerische Isothermendarstellung)

in denen kein Dämmstoff vorhanden ist (z.B. durch verrutschen) ist eine geringfügig höhere Außen-Oberflächentemperatur zu erwarten (Abb. 5). Auf der Innenseite ist der Temperaturunterschied mit bis zu 3 K zum Regelaufbau erkennbar. Falls die Wärmedämmung abgesunken ist und die vorhandene Luftschicht ausfüllt, wird sich die Äußere-Oberflächentemperatur geringfügig reduzieren (Abb. 6). Die Temperaturunterschiede liegen insgesamt auf der Außenoberfläche unter 1 K und auf der Rauminnenseite sind bis zu 3,6 K unter stationären Rechenrandbedingungen zu erwarten.

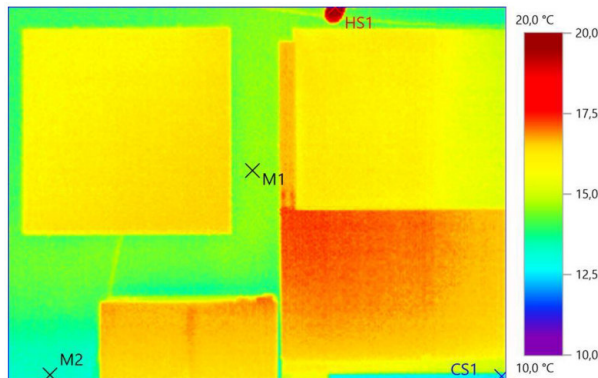
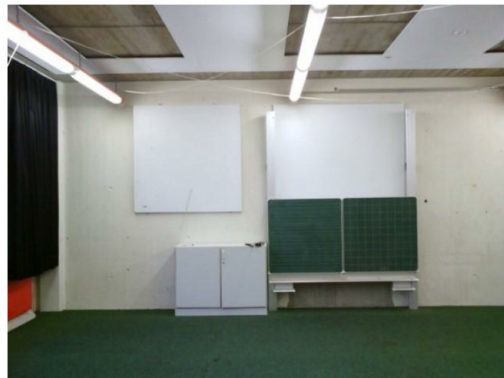
### Innenansicht -1-Klassenraum 97 (EG)

| Nr. | Temp. [°C] | Emiss. |
|---|---|---|
| M1 | 14,5 | 0,93 |
| M2 | 13,0 | 0,93 |

Auf der Rauminnenseite im EG sind keine wesentlichen Temperaturunterschiede in der Wandfläche zu erkennen. Die messtechnisch ermittelte Temperatur von 14,5– 14,8 °C (M1) liegt im erwarteten Messbereich. Im Sockel sinkt die Innenoberflächentemperatur auf ca. 13,0– 13,5 °C (M2) ab.

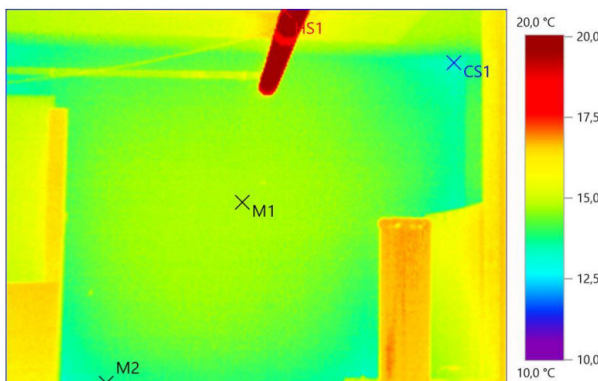
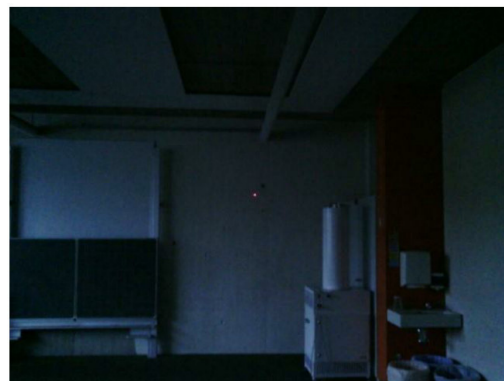
### Innenansicht -2-Klassenraum 97 (EG)

| Nr. | Temp. [°C] | Emiss. |
|---|---|---|
| M1 | 14,8 | 0,93 |
| M2 | 13,5 | 0,93 |

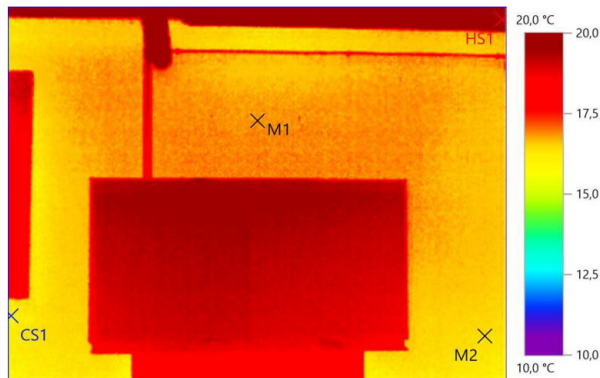
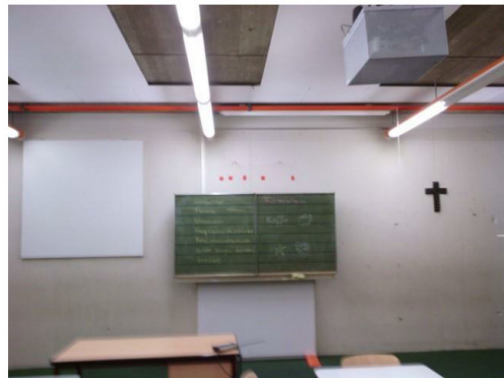
**Innenansicht -3-Klassenraum 55 (1.OG)**

| Nr. | Temp. [°C] | Emiss. |
|---|---|---|
| M1 | 16,6 | 0,93 |
| M2 | 16,0 | 0,93 |

Auf der Rauminnenseite im 1.OG sind keine wesentlichen Temperaturunterschiede in der Wandfläche zu erkennen. Die messtechnisch ermittelte Temperatur von 16,0– 16,6 °C (M1) liegt im erwarteten Messbereich. Im unteren rechten Bereich der Außenwand sinkt die Innenoberflächentemperatur auf ca. 14,3 °C (-4-M2) ab.

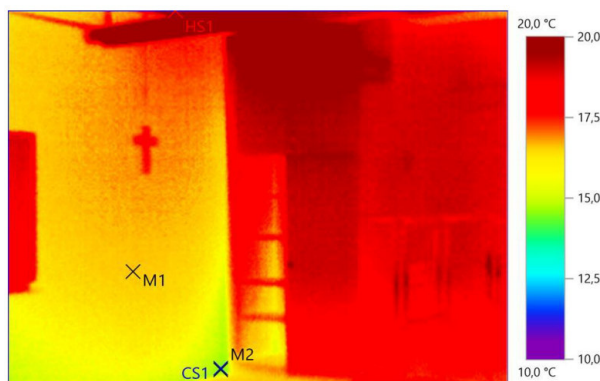
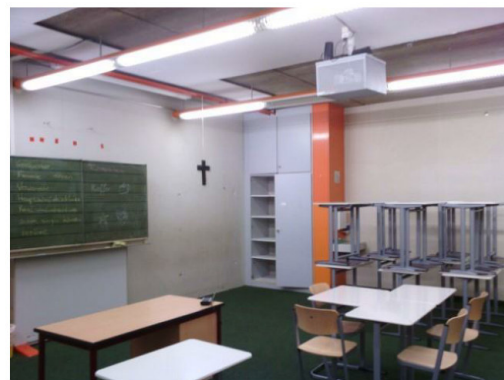
**Innenansicht -4-Klassenraum 55 (1.OG)**

| Nr. | Temp. [°C] | Emiss. |
|---|---|---|
| M1 | 16,2 | 0,93 |
| M2 | 14,3 | 0,93 |

Auf der Rauminnenoberfläche sind keine wesentlichen Wärmebrücken in Form von Temperaturunterschieden zu erkennen. Die messtechnisch ermittelte Temperaturdifferenz entspricht etwa dem rechnerischen Ansatz des Ausgangsfalls. Im Sockelbereich sind sowohl raumseitig als auch von außen deutliche Temperaturverluste erkennbar. Aus den Planunterlagen /1/ ist grundsätzlich auch im Sockelbereich von einer durchgehenden Dämmebene auszugehen. Die niedrige Innenoberflächentemperatur im 1.OG in der unteren rechten Raumecke von ca. 14,3 °C kann nur auf der Rauminnenseite festgestellt werden. Mögliche Ursachen (z.B. fehlende Dämmung, Befestigungselemente) sind im Außenwandaufbau weiter zu untersuchen. Die Temperaturdifferenzen auf der Außenoberfläche liegen zwischen 0,7 und 0,9 K. Grundsätzlich entspricht diese Temperaturdifferenz möglichen Fehlstellen oder ausgefüllte Dämmstellen ohne Luftschicht aus den rechnerischen Ansätzen. Bei der grafischen Auswertung ist jedoch auch zu erkennen, dass die höheren Oberflächentemperaturen im Wesentlichen im Bereich der Beton-Fertigteil Schnittstellen liegen (erkennbares Fassadenraster). Hier könnten auch mögliche Befestigungselemente zur Erhöhung der Oberflächentemperatur beitragen.

In der weiteren Vorgehensweise sollte nach Demontage der Fugendichtbänder zwischen den Beton-Fertigteilen mittels Endoskop Kamera die Dämmschichten, insbesondere an den Fertigteilschnittstellen, im Eckbereich des 1.OG und im Sockelbereich, überprüft werden um die Ergebnisse der thermografischen Untersuchung zu verifizieren.

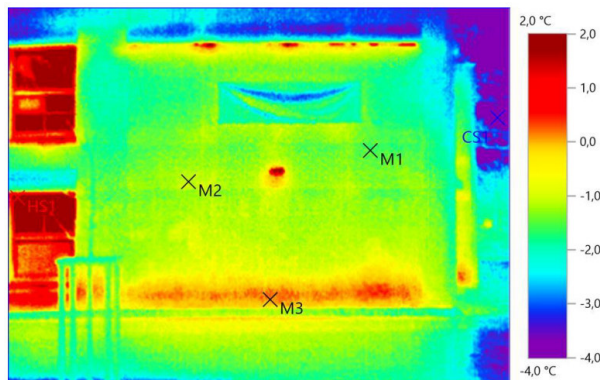
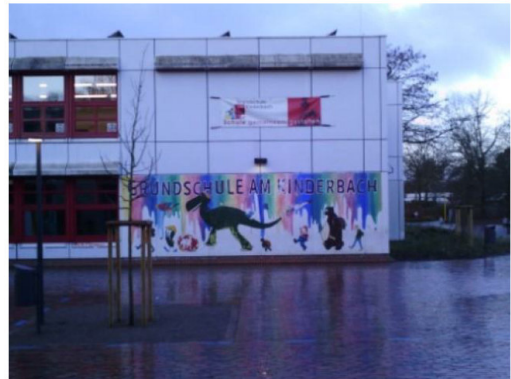
**Außenansicht -1-**

| Nr. | Temp. [°C] | Emiss. |
|---|---|---|
| M1 | -1,7 | 0,93 |
| M2 | -0,8 | 0,93 |
| M3 | 0,0 | 0,93 |

Auf der Außenoberfläche der Musterfassade ist eine Temperaturdifferenz von 0,7 bis 0,9 K messtechnisch ermittelt worden. Im Sockelbereich sind wie auch auf der Rauminnenseite erhöhte Temperaturverluste zu erkennen.

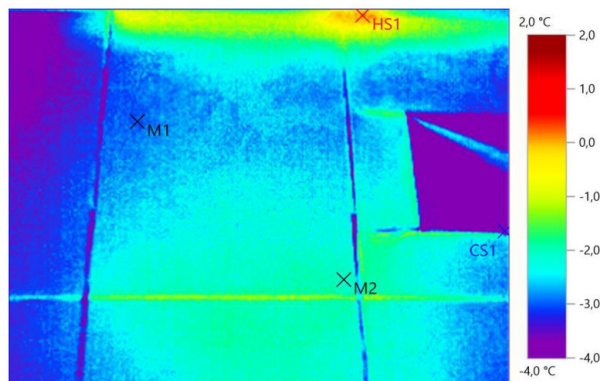
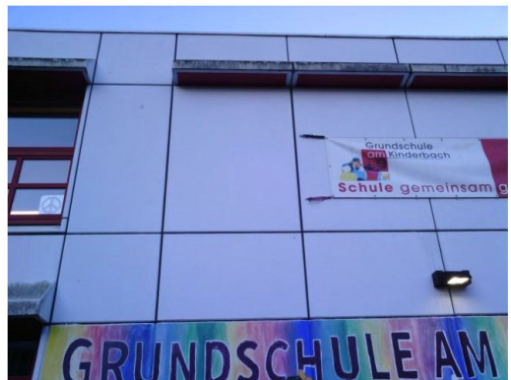
**Außenansicht -3-**

| Nr. | Temp. [°C] | Emiss. |
|---|---|---|
| M1 | -2,9 | 0,93 |
| M2 | -2,2 | 0,93 |

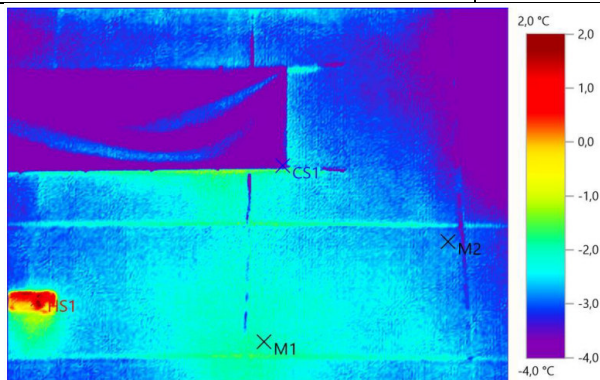
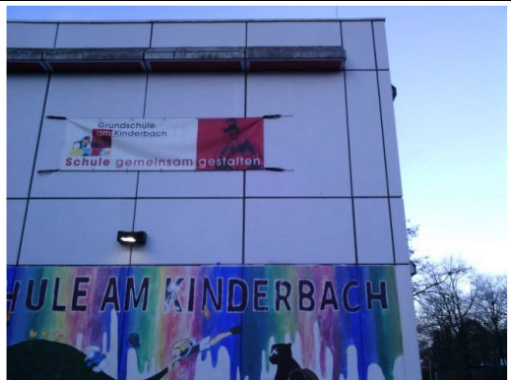
| Nr. | Temp. [°C] | Emiss. |
|---|---|---|
| M1 | -2,2 | 0,93 |
| M2 | -2,9 | 0,93 |
