## Haltungsbericht

<b>Bezeichnung</b>	H0014259	<b>Stammdaten</b>	
Anfangsschacht	54950019	Profil	EI B:H=2:3
Endschacht	54950020	Profilbreite / Profilhöhe	700 / 1050 mm
Kanalart	Freispiegelkanal	Rohr- Haltungslänge	48.28 / 49.32 m
Entw.-verfahren	Mischwasser	Gefälle	0,06 ‰
Straße	Wedauer Str. ~2656	Mittlere_Tiefe	2,89 m
Ortsteil	Wanheimerort [Wnhort]	Baujahr	1956
Kanalnummer	46.73.09.00	Verkehrslage	Hauptstraße
Haltungsnummer	52	Material	Beton
Netznummer	Netz4000 Huckingen	Innenschutz

Inspektionsnummer	94192509-Pallon	Inspektionsdatum	10.09.2025
Untersuchungslänge	48,00 m	Untersuchungsrichtung	+
Videoband	2025\09\H0014259-20250910-122947.ipf	Videoband	2025\09\H0014259-20250910-115010.ipf
Untersucher	Klümper

<b>DWA M149-3</b>	
ZK Dichtheit	2
ZK Standsicherheit	3
ZK Betriebssicherheit	2
Beurteilungsklasse	2
Berechnungsnummer	DWA13_2025

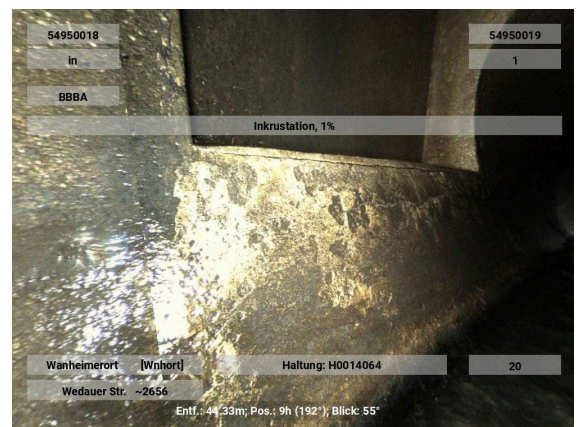
### Oberflächenschaden Zuschlagst.sichtbar nicht eindeutig feststellbar

Kürzel BAFCE 12-12  
Station 44.40 m B1
