Haltungsbericht

Bezeichnung H0018872
 Anfangsschacht 54950023
 Endschacht 54950148
 Kanalart Freispiegelkanal
 Entw.-verfahren Mischwasser
 Straße Wedauer Str. ~2656
 Ortsteil Wanheimerort [Wnhort]
 Kanalnummer 46.73.09.43
 Haltungsnummer 10
 Netznummer Netz4000 Huckingen

Inspektionsdatum 10.09.2025
 Untersuchungsrichtung +

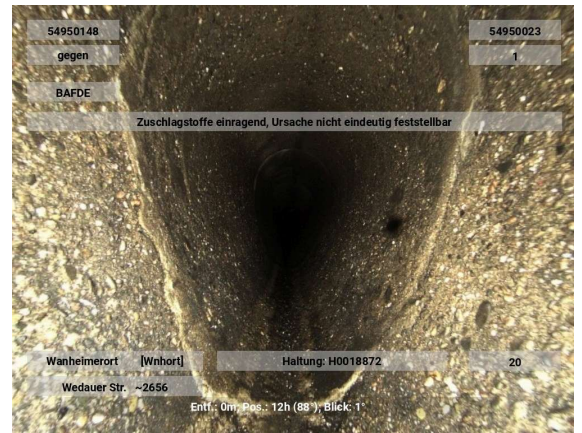
Kürzel BAFDE 03-10
Station 0.00 m A1

Oberflächenschaden Zuschlagst.einragend nicht eindeutig feststellbar

Beurteilung	DWA	IK
Dichtheit	5	
Standsicherheit	2	
Betriebssicherheit	4

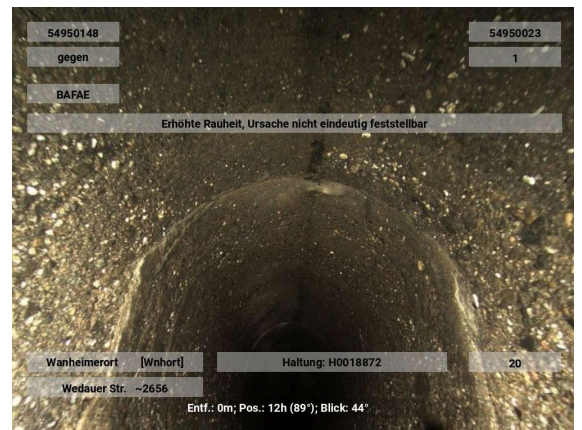
Kürzel BAFAE 10-03
Station 0.00 m A2

Oberflächenschaden erhöhte Rauheit nicht eindeutig feststellbar

Beurteilung	DWA	IK
Dichtheit	5	
Standsicherheit	4	
Betriebssicherheit	4

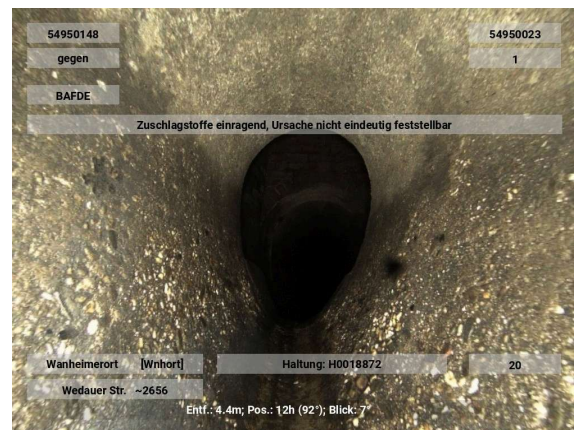
Kürzel BAFDE 03-10
Station 5.20 m B1

Oberflächenschaden Zuschlagst.einragend nicht eindeutig feststellbar

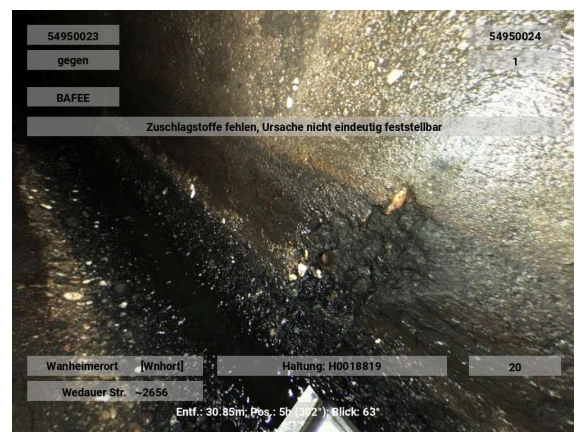
Kürzel BAFEE 07-08
Station 31.00 m

Oberflächenschaden Zuschlagst.fehlen nicht eindeutig feststellbar

Dichtheit 5
Standicherheit 1
Betriebssicherheit 4

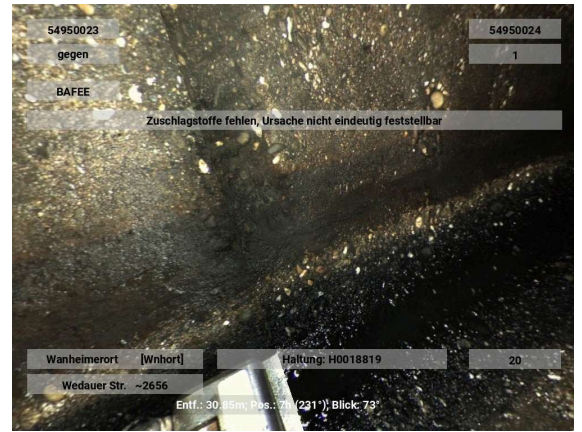
Kürzel BAFEE 07-08
Station 31.10 m

Oberflächenschaden Zuschlagst.fehlen nicht eindeutig feststellbar

Dichtheit 5
Standicherheit 1
Betriebssicherheit 4

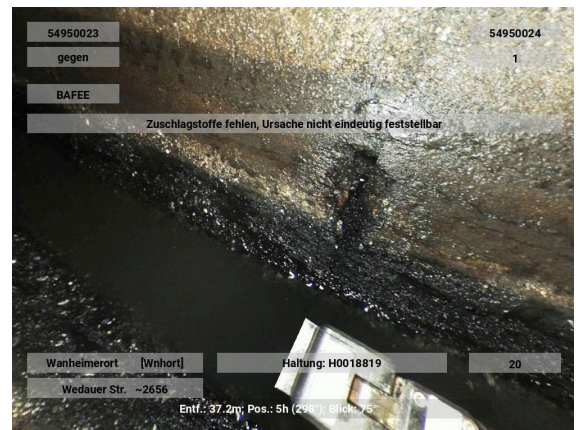
Kürzel BAFEE 04-05
Station 37.90 m

Oberflächenschaden Zuschlagst. fehlen nicht eindeutig feststellbar

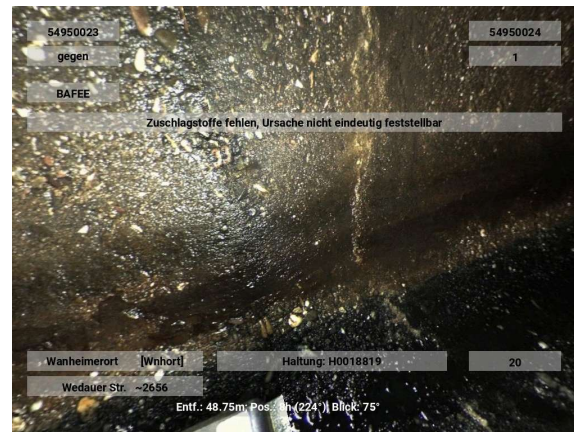
Kürzel BAFEE 05-07
Station 49.90 m

Oberflächenschaden Zuschlagst.fehlen nicht eindeutig feststellbar

Dichtheit 5
Standssicherheit 1
Betriebssicherheit 4

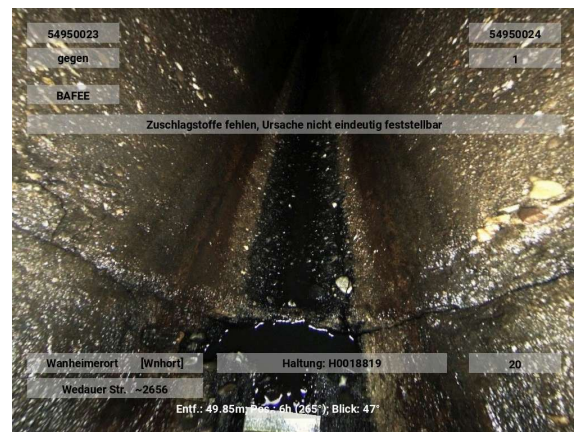
Kürzel BAFEE 07-08
Station 50.40 m

Oberflächenschaden Zuschlagst.fehlen nicht eindeutig feststellbar

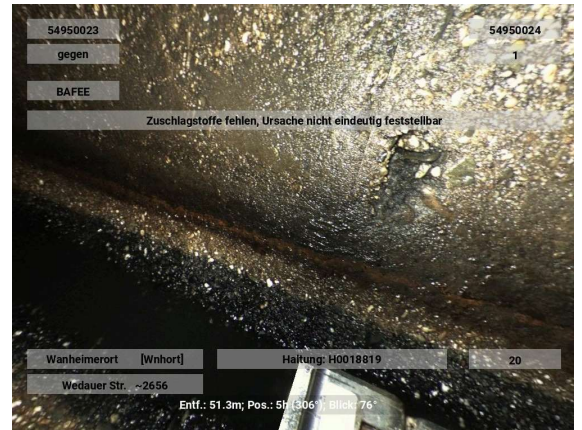
Kürzel BAFEE 07-08
Station 53.40 m

Oberflächenschaden Zuschlagst.fehlen nicht eindeutig feststellbar

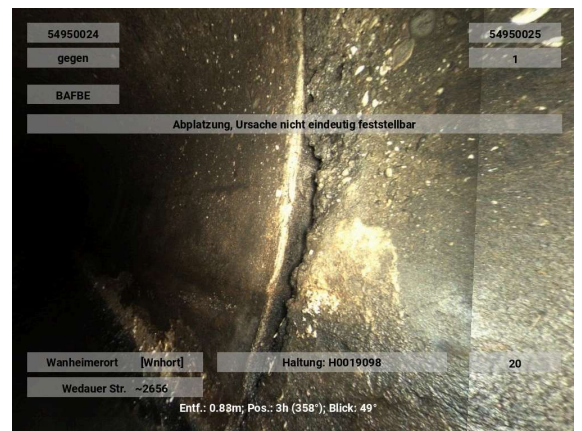
Kürzel BAFBE 07-09
Station 1.10 m

**Oberflächenschaden Abplatzung nicht eindeutig feststellbar
(An einer Verbindung)**

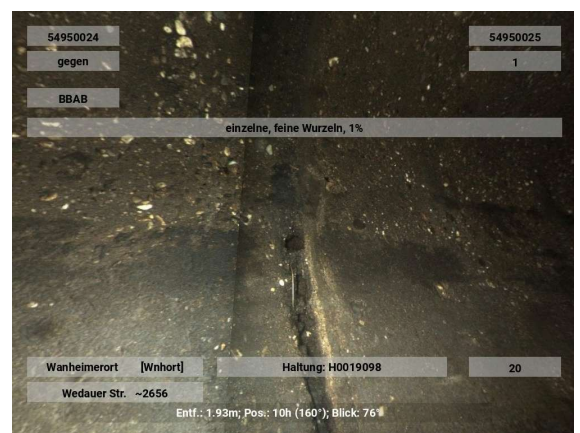
Kürzel BAFEE 03
Station 2.70 m

Oberflächenschaden Zuschlagst.fehlen nicht eindeutig feststellbar

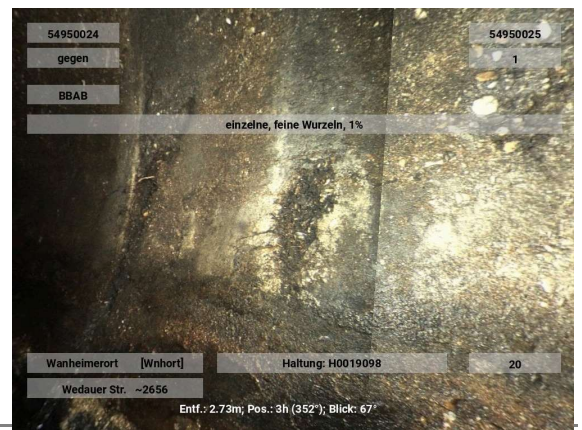
Kürzel BAFBE 07-08
Station 3.00 m

Oberflächenschaden Abplatzung nicht eindeutig feststellbar (An einer Verbindung)

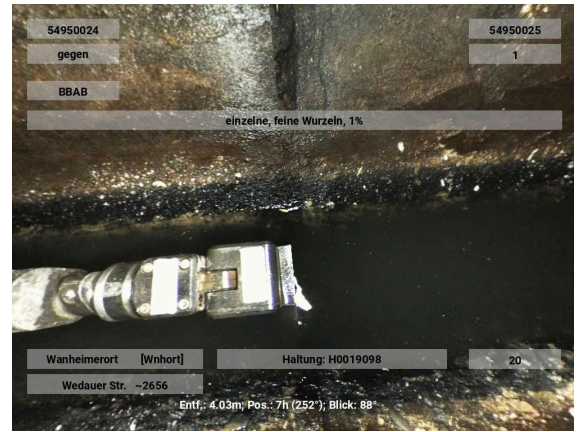
Kürzel BAFEE 07-08
Station 4.20 m

Oberflächenschaden Zuschlagst.fehlen nicht eindeutig feststellbar

Dichtheit	5
Standicherheit	1
Betriebssicherheit	4

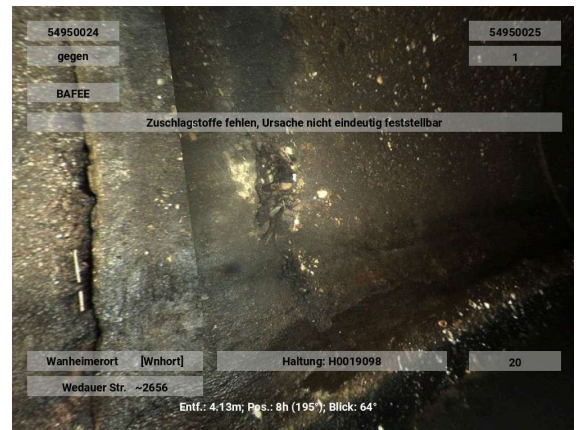
Kürzel BAFEE 03-04
Station 4.60 m

Oberflächenschaden Zuschlagst.fehlen nicht eindeutig feststellbar

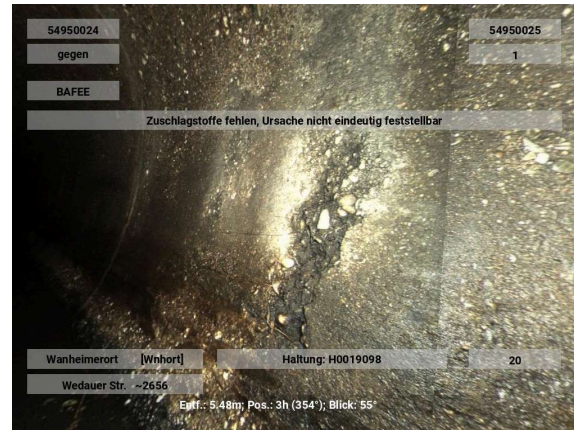
Kürzel BAFBE 07-08
 Station 6.10 m

Oberflächenschaden Abplattung nicht eindeutig feststellbar (An einer Verbindung)

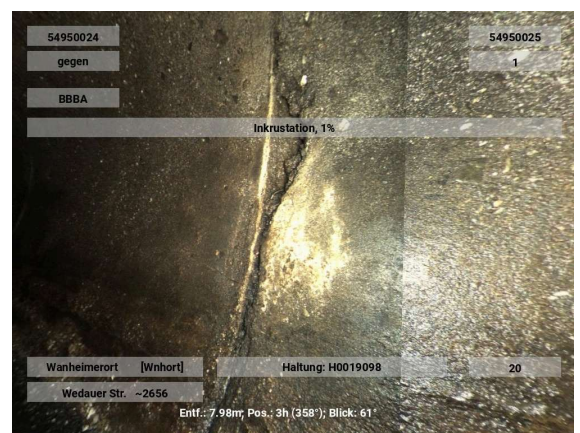
Kürzel BAFBE 07-09
Station 8.20 m

**Oberflächenschaden Abplatzung nicht eindeutig feststellbar
(An einer Verbindung)**

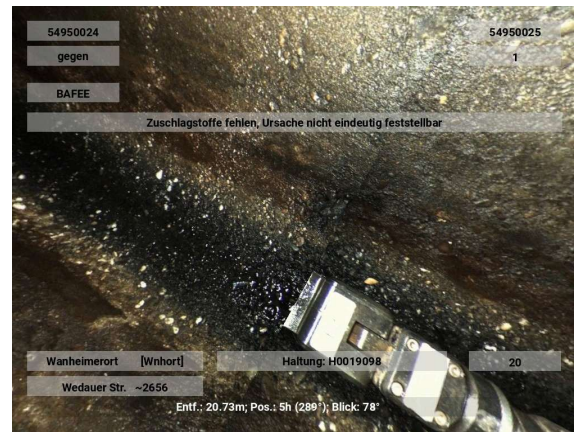
Kürzel BAFEE 07
Station 20.90 m

Oberflächenschaden Zuschlagst.fehlen nicht eindeutig feststellbar

Dichtheit	5
Standsicherheit	1
Betriebssicherheit	4

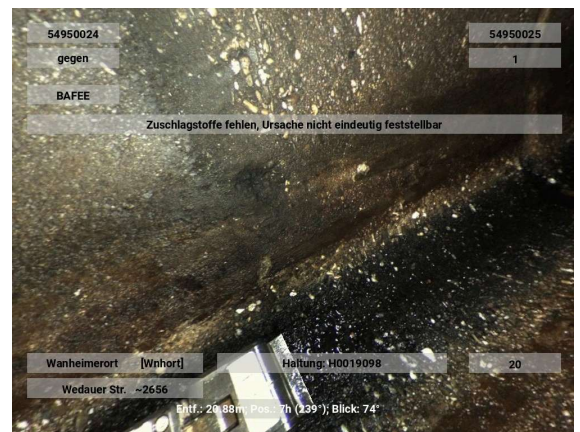
Kürzel BAFBE 02-04
Station 21.40 m

Oberflächenschaden Abplatzung nicht eindeutig feststellbar (An einer Verbindung)

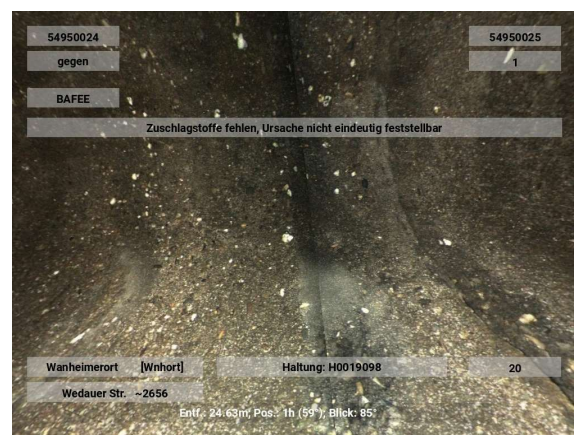
Kürzel BAFBE 07-09
Station 25.50 m

**Oberflächenschaden Abplatzung nicht eindeutig feststellbar
(An einer Verbindung)**

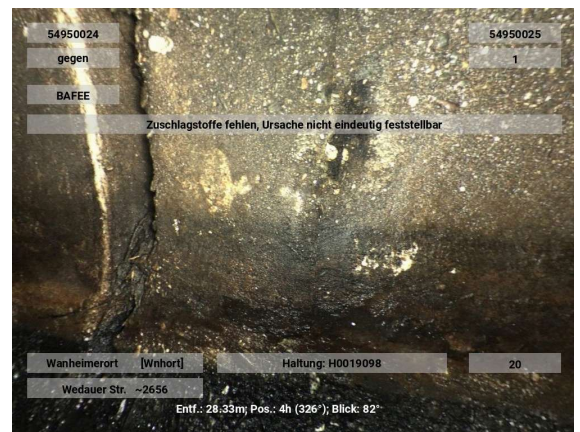
Kürzel BAFBE 02-05
Station 28.60 m

Oberflächenschaden Abplatzung nicht eindeutig feststellbar
(An einer Verbindung)

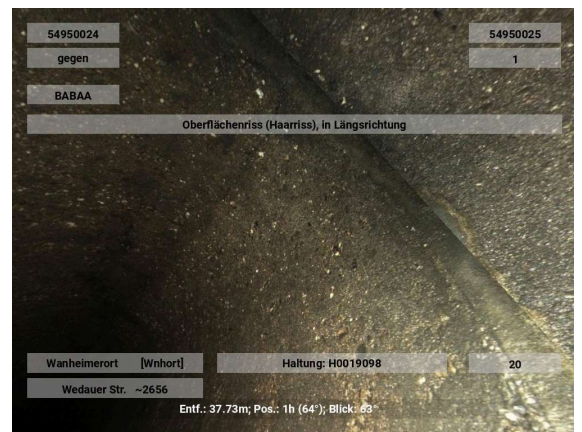
Kürzel BABAA 12-01
Station 38.70 m B6

**Rissbildung Oberflächenriß (Haarriss) in Längsrichtung
(An einer Verbindung)**

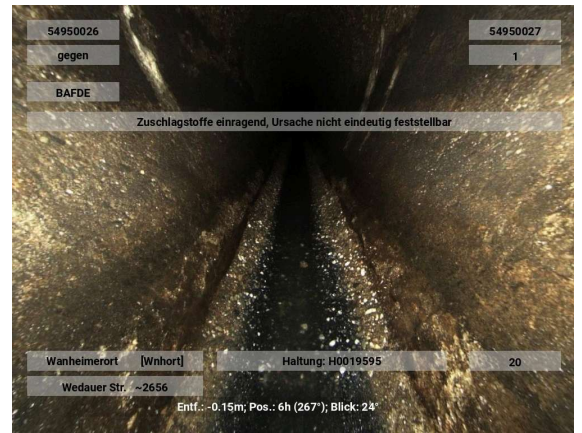
Kürzel BAFCE 07-05
Station 0.00 m A2

Oberflächenschaden Zuschlagst.sichtbar nicht eindeutig feststellbar

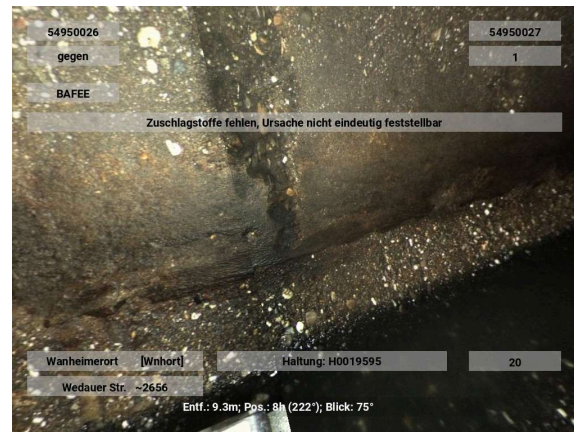
Kürzel BAFEE 02-03
Station 9.50 m

Oberflächenschaden Zuschlagst.fehlen nicht eindeutig feststellbar

Dichtheit	5
Standsicherheit	1
Betriebssicherheit	4
