Projekt Nr.: 6933

Datum: 19.02.2025

Bauvorhaben: Neuentwicklung Viktoriabad im Viktoriakarree  
Franziskanerstr. 9, 53113 Bonn

Hier: **orientierende Betonuntersuchungen**

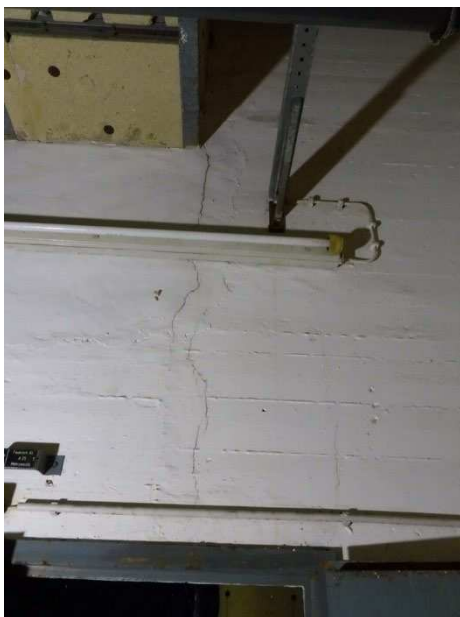
Bild 78  
Exemplarisch. In den Stahlbeton-Wandscheiben, welche das Schwimmerbecken umgeben, können stellenweise Rissstrecken festgestellt werden.

Neben diesen Instandsetzungsmaßnahmen ist zudem zu empfehlen, die vorhandenen Rissstrecken im Untergeschoss kraftschlüssig zu verpressen sowie die undichten Fugen im Untergeschoss nachträglich abzudichten.

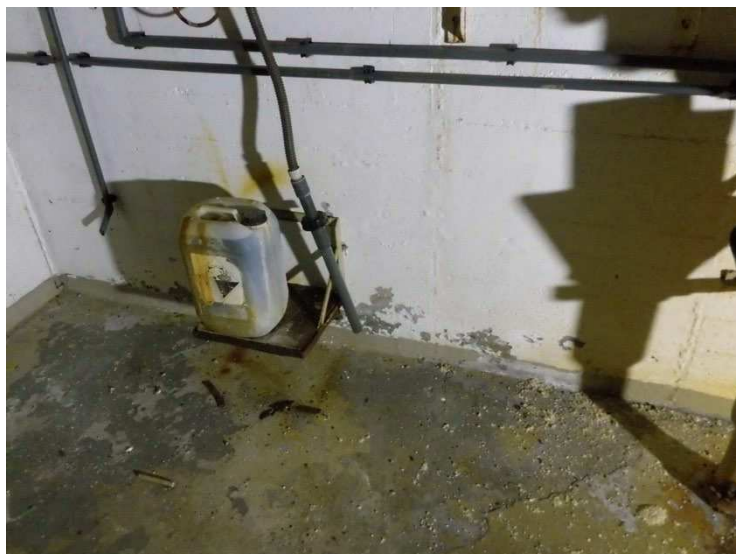
Bild 81  
Exemplarisch. Stellenweise können im Sockelbereich der Außenwandscheiben Abplatzungen am Anstrich des Betons festgestellt werden. Dies lässt auf aufsteigende Feuchtigkeit im Sohl-Wand-Anschlussbereich schließen.

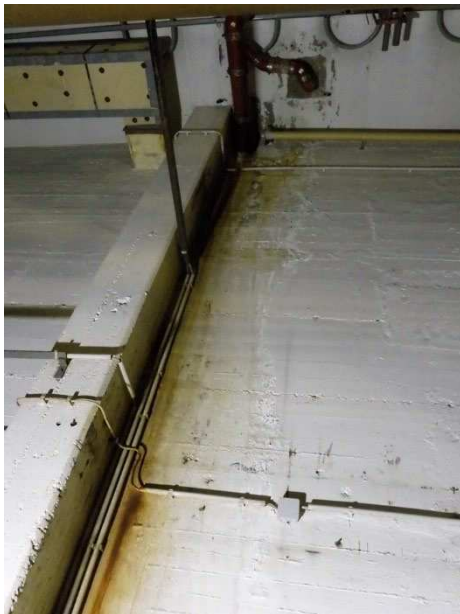
Bild 86  
Im Bereich der Filterkessel kann unterhalb eines Entwässerungsrohres eine massive Durchfeuchtung der Wandscheibe festgestellt werden. Das darüber befindliche Entwässerungsrohr ist stark korrodiert.

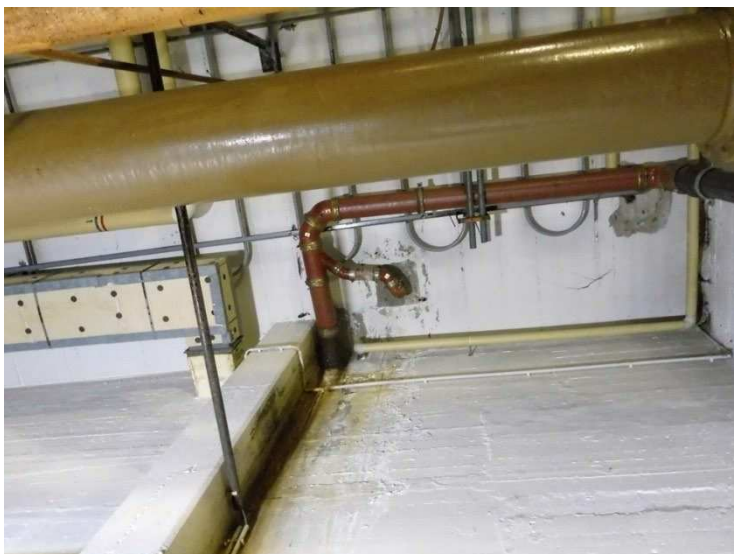
Bild 87  
Neben dem korrodierten Entwässerungsrohr kann zudem eine offensichtlich undichte Rohrdurchführungen in der Deckenplatte festgestellt werden.

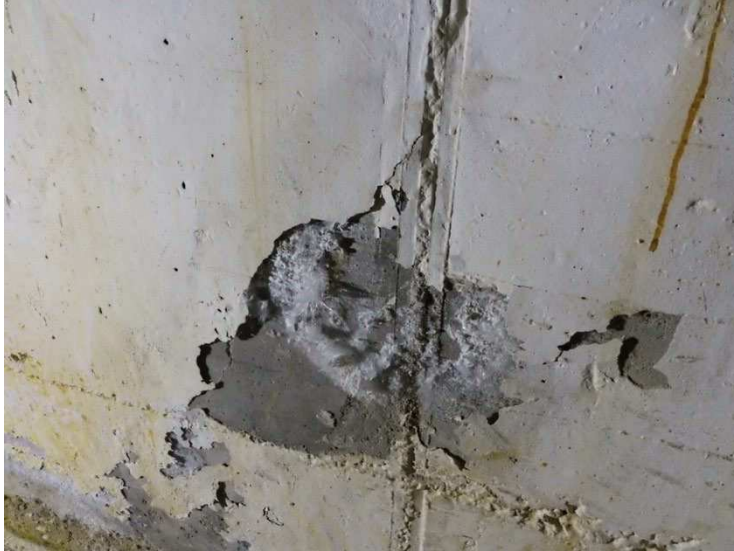
Bild 88  
An der Wandscheibe gegenüber des Filterkessels können weißliche Ausblühungen auf der Betonoberfläche festgestellt werden. In diesem Bereich hat sich der Anstrich vom Untergrund abgelöst.

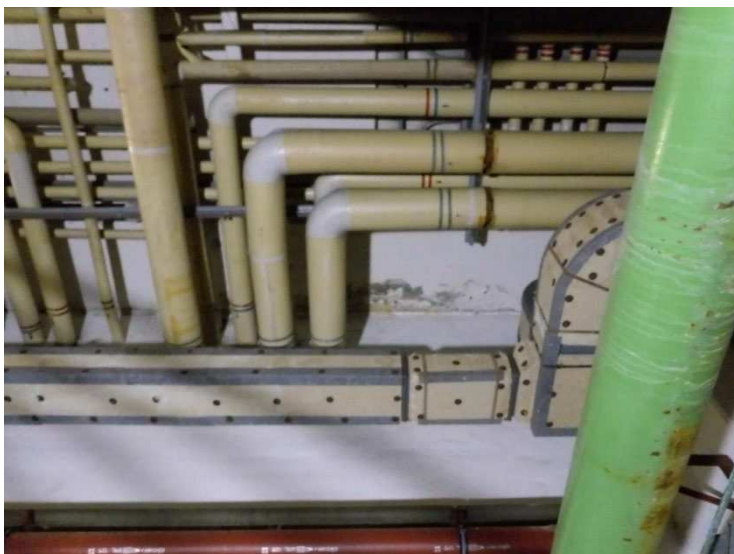
Bild 90  
Im Bereich der Wandscheibe zwischen Schwimmerbecken und Nichtschwimmerbecken können an der Unterseite des Beckenumgangs Durchfeuchtungerscheinungen festgestellt werden.

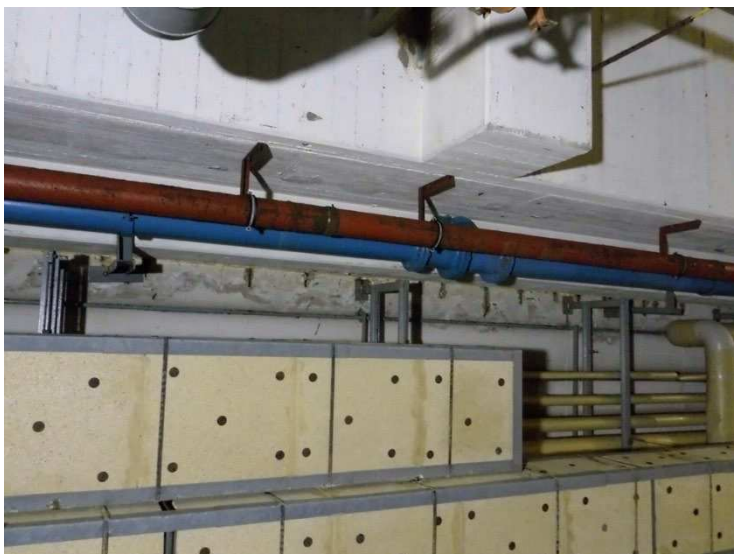
Bild 93  
Im Bereich des Beckenkopfes können im Übergang zum Beckenumgang verstärkte Durchfeuchtungerscheinungen festgestellt werden. Des Weiteren liegen korrodierte Bewehrungsseisen unmittelbar an der Oberseite des Beckenumgangs frei.

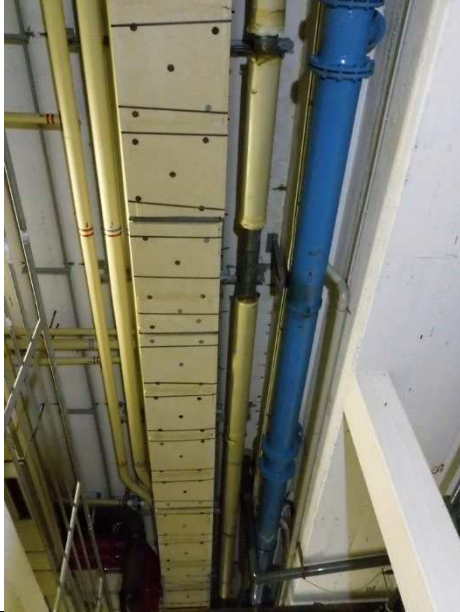
**Bild 94**  
Das Schadensbild im Bereich des Beckenkopfes setzt sich um das gesamte Schwimmerbecken fort.

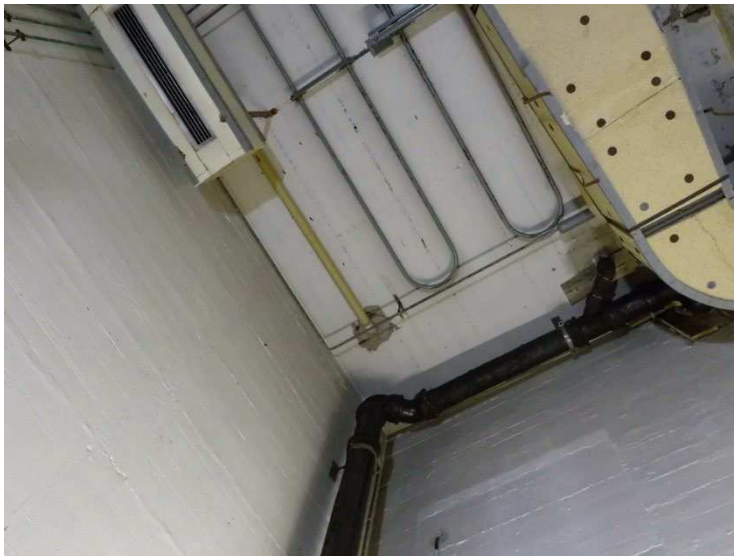
**Bild 95**  
Im Bereich der Rohrdurchführungen können vermehrt Durchfeuchtungserscheinungen sowie Abplatzungen und korrodierte Bewehrungsseisen festgestellt werden.

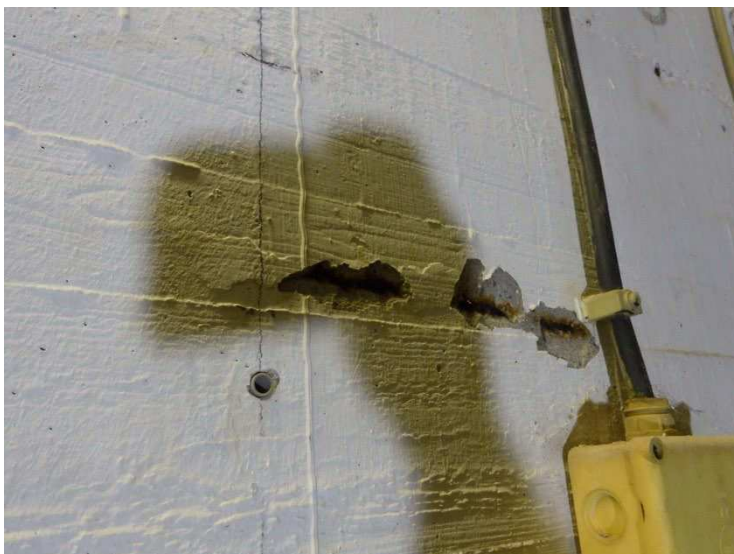
**Bild 96**  
Exemplarisch. Vereinzelt können an den Wandscheiben oberflächennah Bewehrungsseisen festgestellt werden. In diesem Bereich ist der Beton abgeplatzt und das freiliegende Bewehrungsseisen korrodiert.

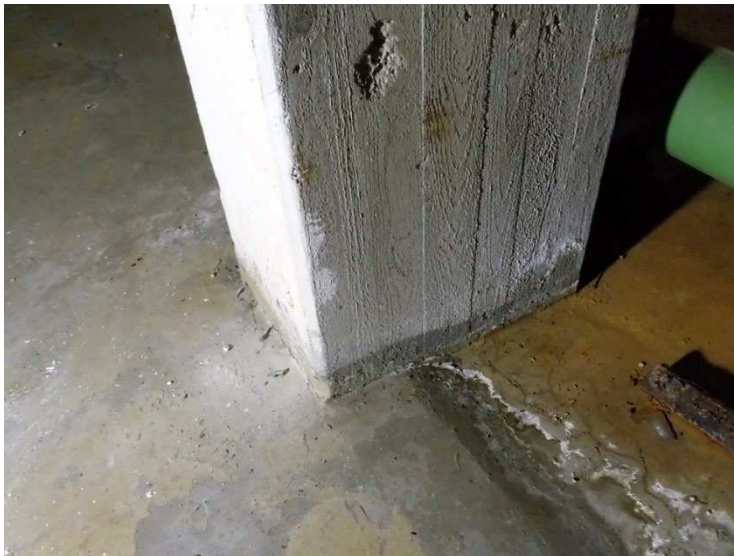
Bild 101  
Exemplarisch. Im Sockelbereich der Stützen können vermehrt Abplatzungen sowie Durchfeuchtungserscheinungen festgestellt werden.

Zum einen ist der Sockelbereich der Stützen im Erdgeschoss sowie der geschädigten Stützen im Untergeschoss instand zu setzen, um eine weitere Schädigung der Bewehrungen zu verhindern. Dazu muss der chloridbelastete Beton entfernt und durch einen geeigneten Betonersatz ersetzt werden. Nach dem Freilegen der Bewehrungseisen muss zudem geprüft werden, ob unter Umständen Ergänzungsbewehrung notwendig ist.

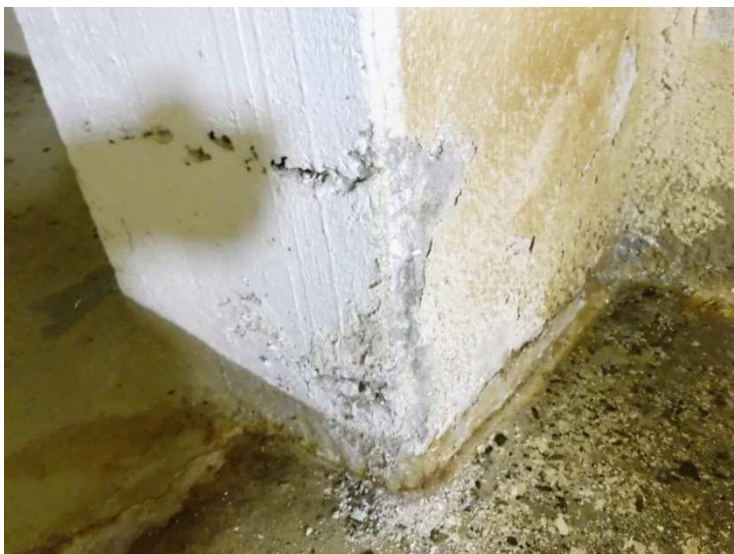
Bild 105  
Vereinzelt können an den Sockelbereichen der Stützen Schadstellen in der Oberfläche festgestellt werden. Der Bereich ist offensichtlich stark durchfeuchtet.

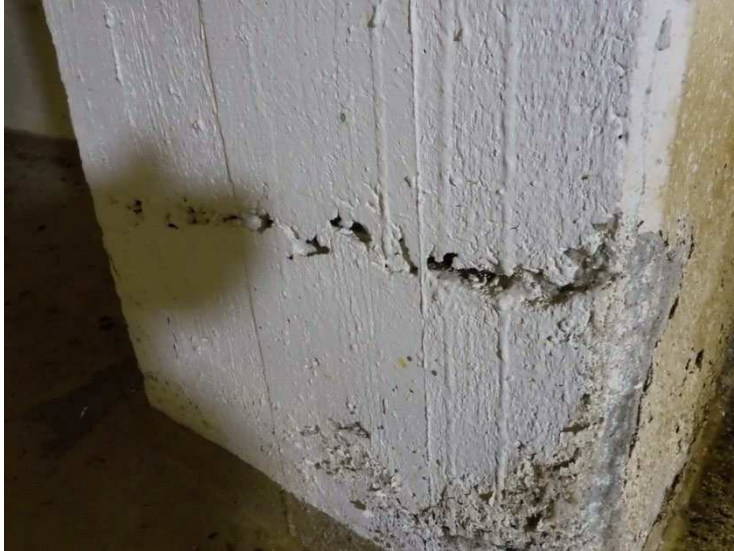
Bild 106  
Exemplarisch. Vereinzelt können Fehlstellen im Beton, wie Kiesnester und Schüttlinien festgestellt werden.

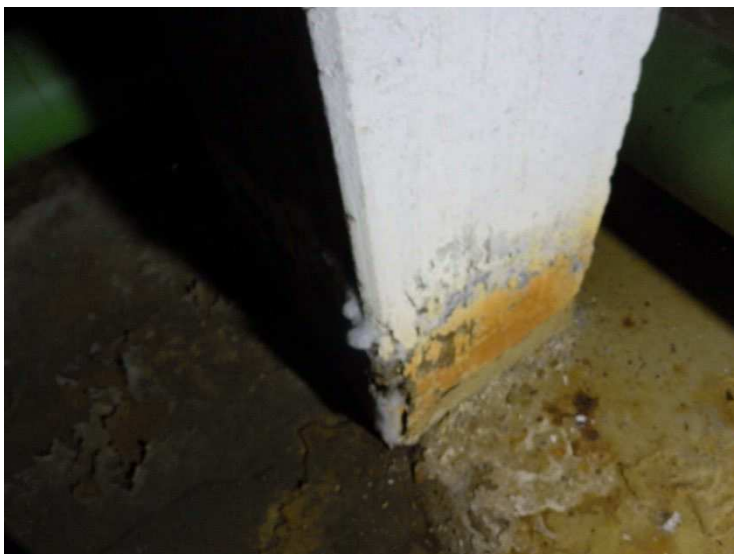
Bild 111  
Im Sockelbereich der Stütze auf der rechten Ecke  
des Schwimmerbeckens können vermehrt  
kristalline Ausblühungen sowie offensichtliche  
Durchfeuchtungerscheinungen festgestellt  
werden. Des Weiteren liegt der Beton im  
Eckbereich hohl.

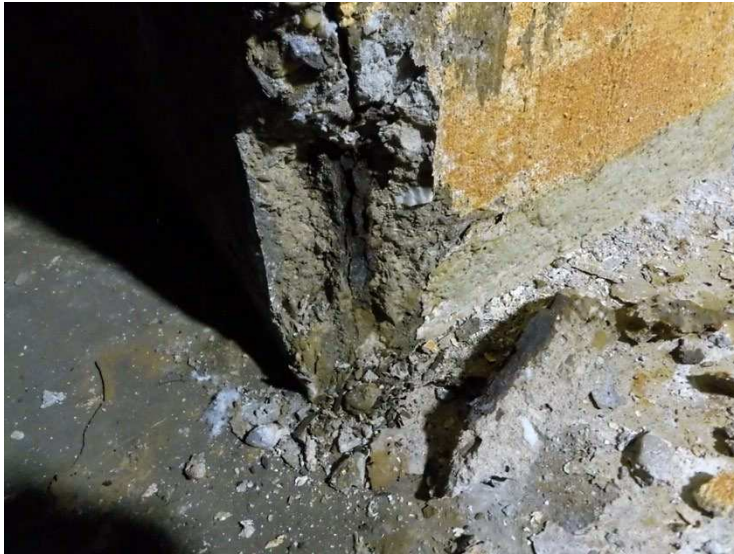
Bild 112

Nach dem Entfernen des hohl liegenden Betons kann festgestellt werden, dass das freigelegte Bewehrungsseisen starke Korrosionserscheinungen aufweist. Das Bewehrungsseisen ist vollständig korrodiert und weist einen erheblichen Querschnittsverlust auf.

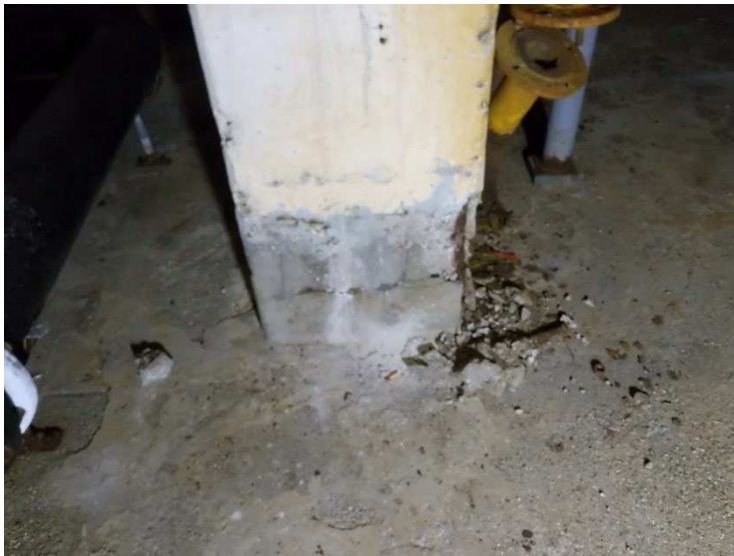
Bild 113

Im Bereich des Stützensockels konnten bis in eine Tiefe von 6 cm stark erhöhte Chloridgehalte nachgewiesen werden, die deutlich über dem Grenzwert von 0,5 M-% liegen. Folglich ist festzuhalten, dass die Bewehrung im stark chloridbelasteten Bereich liegt und somit die Gefahr der chloridinduzierten Lochfraßkorrosion besteht. Dies lässt sich anhand der vor Ort festgestellten Schadstellen mit stark korrodierten Bewehrungseisen bestätigen.

Die Stütze zwischen den Filterkesseln weist im Sockelbereich massive Abplatzungen sowie stark korrodierte freiliegende Bewehrungsseisen auf.

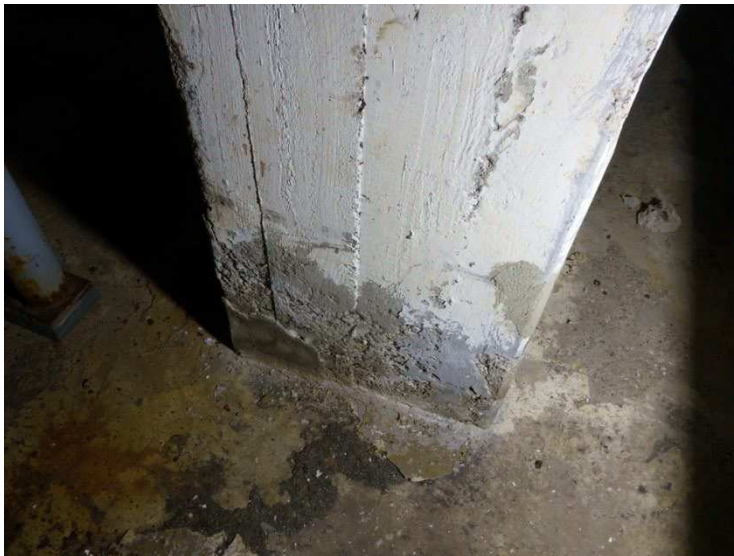
Bild 116  
Die Schädigung des Stützensockels verläuft um  
den gesamten Umfang der Stütze. Augenschein-  
lich wurden in Teilbereichen bereits Ausbesse-  
rungsarbeiten mit einem Betonersatz unbekannter  
Art ausgeführt.

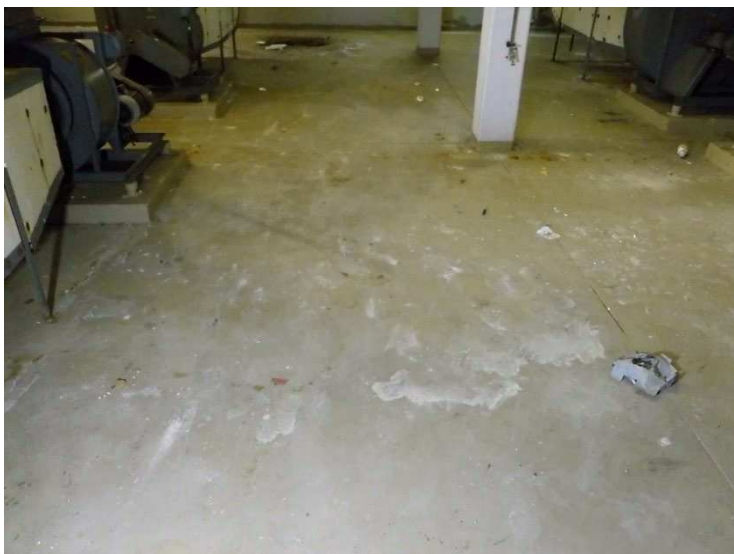
Bild 117  
Auf der Bodenfläche unterhalb des  
Nichtschwimmerbeckens können weißliche  
Ausblühungen festgestellt werden.

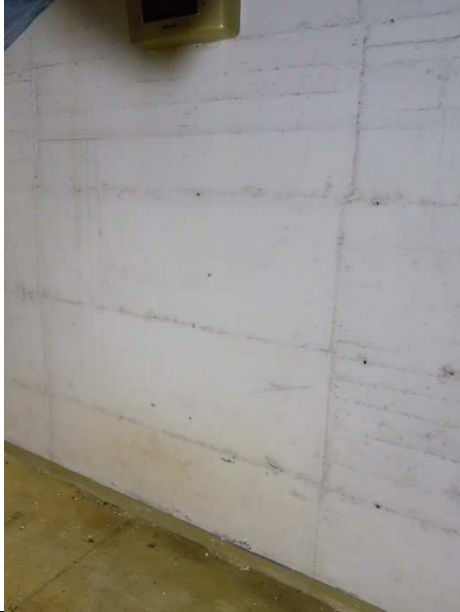
Bild 118  
An der Außenwandscheibe im Bereich des Nichtschwimmerbeckens können wiederum vertikal verlaufende Rissstrecken festgestellt werden.

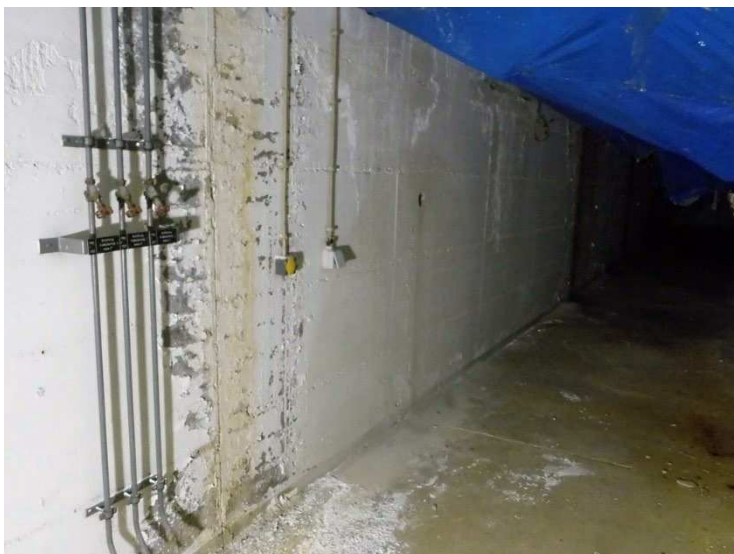
Bild 120  
Im Bereich einer Betonierfuge können verstärkt Ausblühungen sowie Durchfeuchtungsercheinungen an der Betonaußenwand festgestellt werden.

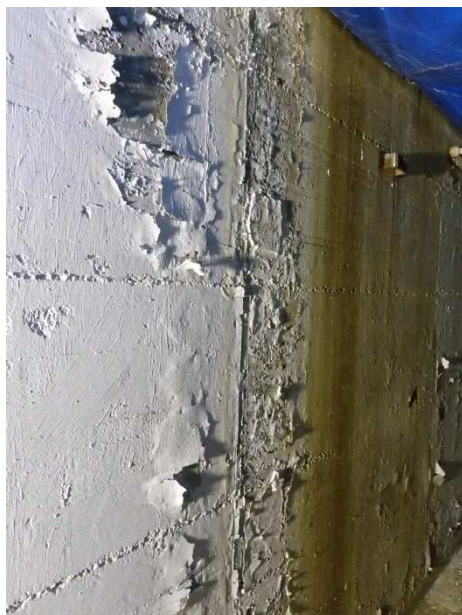
Bild 123  
Massive Durchfeuchtungerscheinungen an der  
Außenwand des Nichtschwimmerbeckens.

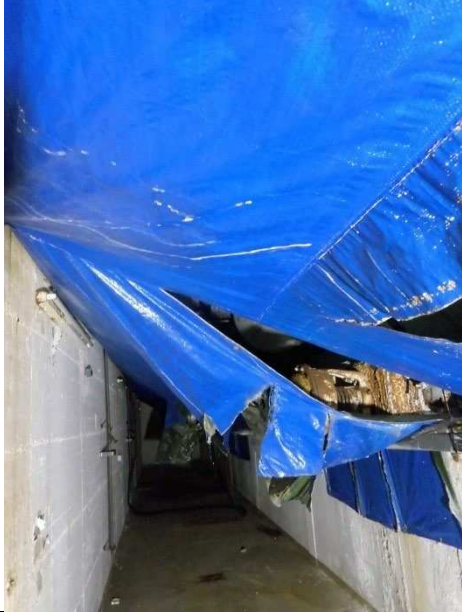
Bild 124

Der Umgang um das Becken des Nichtschwimmerbeckens ist vollständig mit einer blauen Plane abgehängt. Der einsehbare Bereich des Beckenumgangs weist massive Durchfeuchtungserscheinungen auf. Offensichtlich wurde die Plane zum Auffangen von Tropfwasser bzw. herabfallenden Betonstücken aufgehängt.

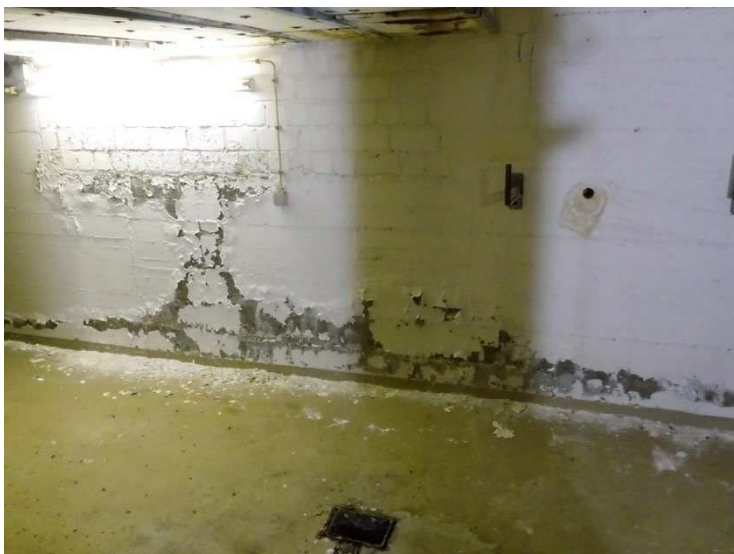
Bild 126

Weitere massive Durchfeuchtungserscheinungen an einem Wandsockel.

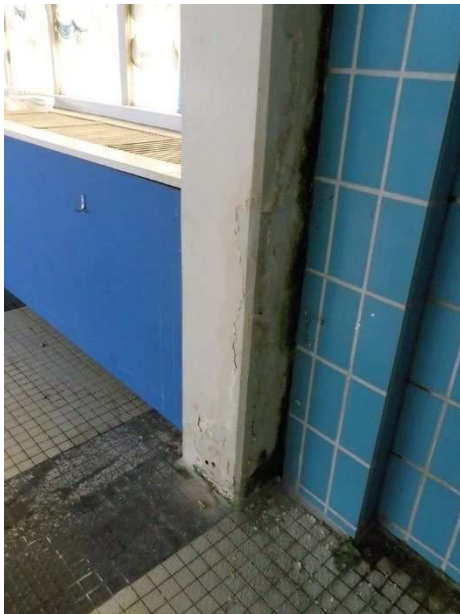
Bild 137  
Die äußerste Stütze auf Höhe des Sprungturmes weist an der Außenseite verstärkte Durchfeuchtungserscheinungen auf. Der Farbanstrich blättert in diesem Bereich ab. Darüber hinaus sind Aussinterungen auf der Oberfläche vorhanden.

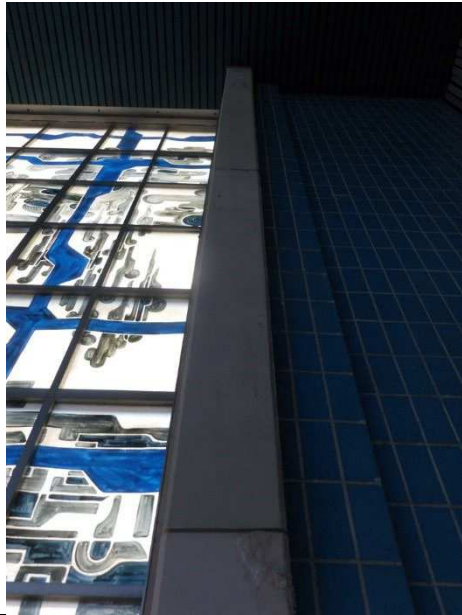
Bild 139  
Oberhalb der Durchfeuchtung können weitere Ablösungen im Anstrich infolge Durchfeuchtung festgestellt werden.

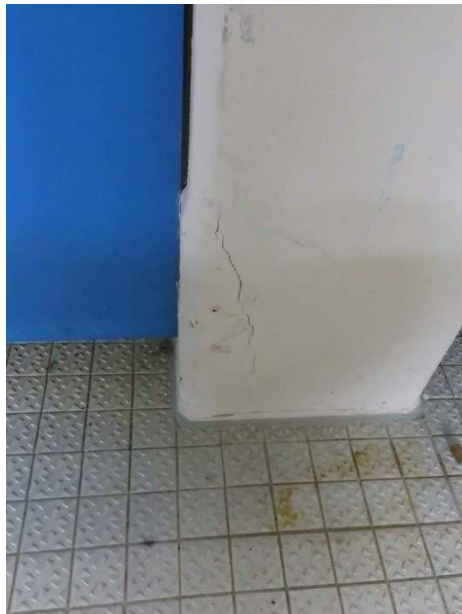
Bild 140  
Im Sockelbereich der Stütze auf Höhe der Startblöcke, kann eine größere hohlliegende Betonfläche festgestellt werden.

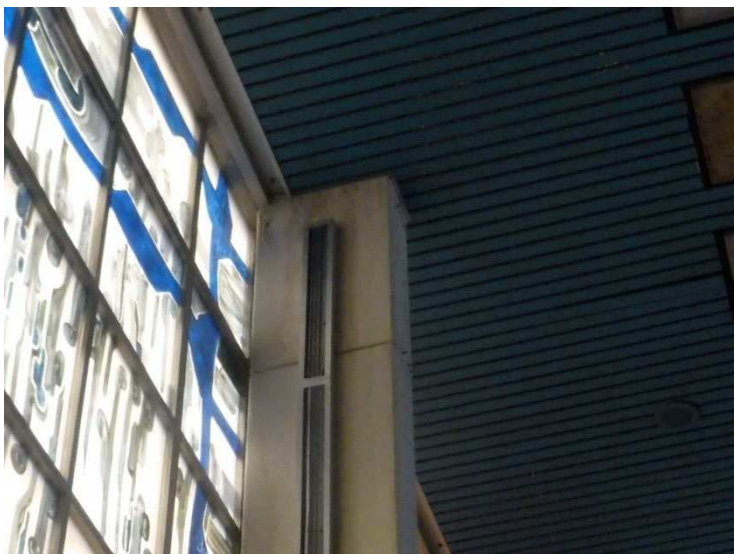
Bild 144  
Im Bereich der Stützenköpfe können vereinzelt Durchfeuchtungserscheinungen festgestellt werden.

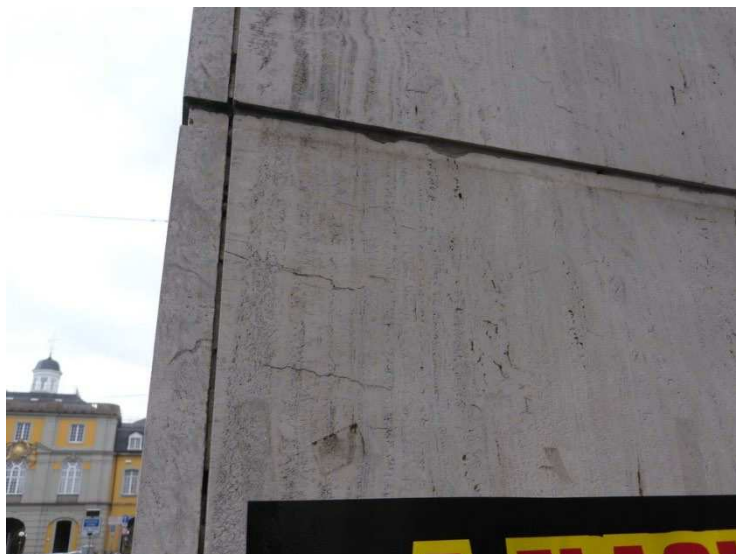
Bild 147  
Auf der gesamten Fassadenfläche zeichnen sich feine Rissstrecken in der Oberfläche ab. Vereinzelt können bräunliche Verfärbungen infolge Korrosion festgestellt werden.

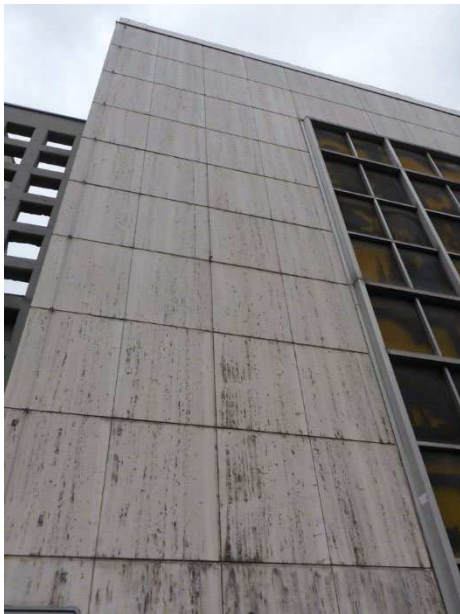
Bild 152  
Auf der gesamten Außenfläche zeichnen sich an diversen Stellen Rissstrecken ab. Abplatzungen oder Ausbrüche können jedoch noch nicht festgestellt werden.

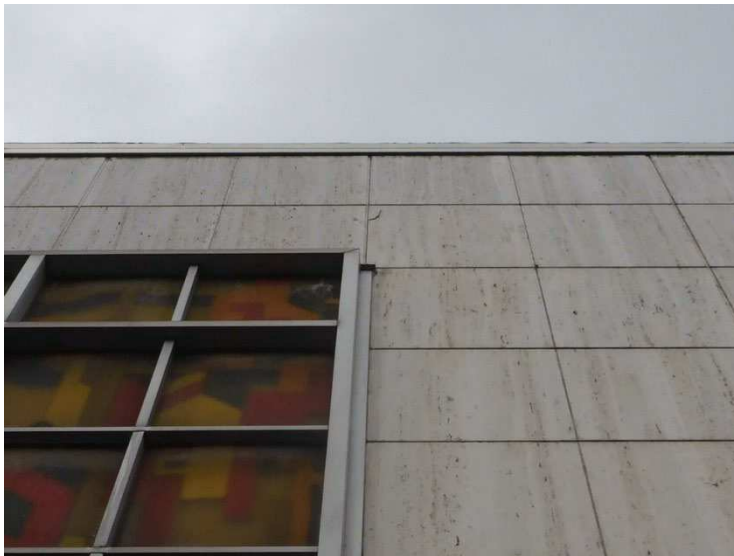
Bild 155  
Oberhalb der rechten Ecke des großen  
Fensterelementes kann in einer Platte eine  
größere Ausbruchstelle festgestellt werden.

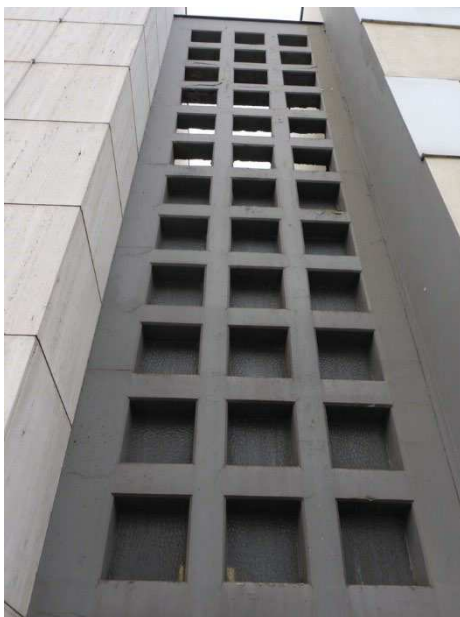
Bild 156  
An der Betonfassade des Treppenhauses,  
rechtsseitig der gegenständlichen Fassade,  
können diverse Rissstrecken sowie Abplatzungen  
und Durchfeuchtungserscheinungen festgestellt  
werden.

Die Betonelemente weisen deutliche Korrosionserscheinungen und teilweise Betonabplatzungen auf. Eine einfache Betoninstandsetzung durch fachgerechtes Aufarbeiten und Schließen der Risse wird empfohlen.
