## Untersuchungsbericht zur Erkundung von Gebäudeschadstoffen

**Projekt:** HvB Kaserne Minden – Neubau Unterkünfte UMO  
Rückbau Geb. 2a und 2b

**Objekt:** Herzog-von-Braunschweig-Kaserne  
Gebäude 2a  
Wettinerallee 15  
32429 Minden

**Projekt-Nr.:** HB 2261-A

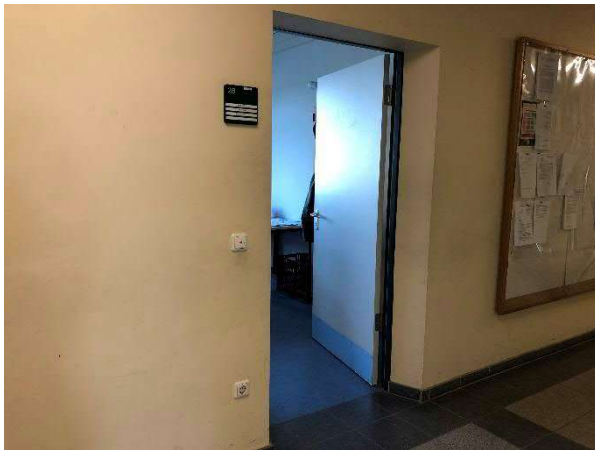
In den Spachtelmassen von Türleibungen des Erdgeschosses wurde Asbest nachgewiesen. Ein expositionsarmes Verfahren für den Abbruch von asbesthaltigen Spachtelmassen an Türleibungen ist derzeit nicht zugelassen. Bei Arbeiten an diesen Bauteilen sind umfangreiche Maßnahmen nach TRGS 519 anzuwenden.

**Abb. 1**  
Erdgeschoss – asbesthaltige Verspachtelung  
an Türzargen

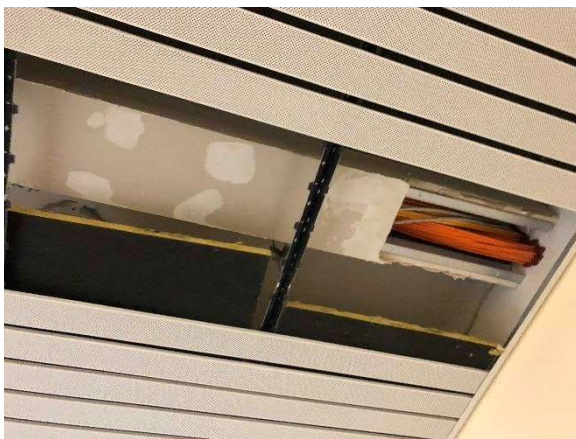
**Abb. 2**  
Flure - Mineralwolle hinter abgehangter De-  
cke

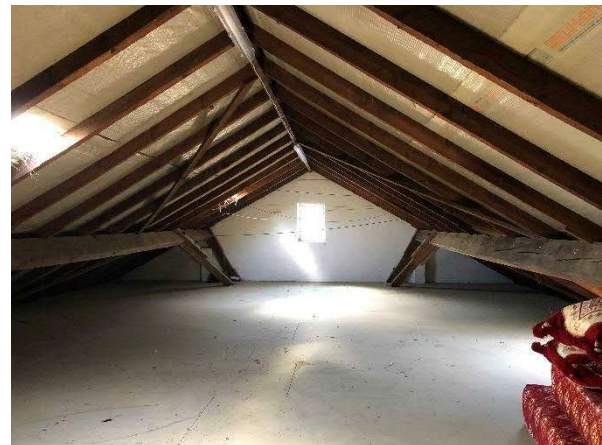
**Abb. 3**  
Dachboden Hauptgebäude und Anbau - Mi-  
neralwolle unter Holzfaserplatten

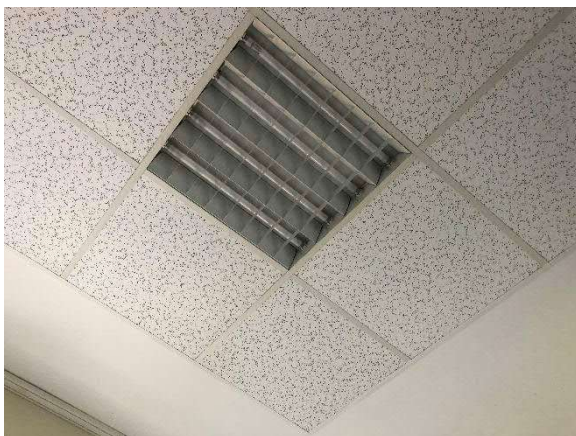
**Abb. 4**  
1. OG, R.1.021 - Mineralfaserdeckenplatten

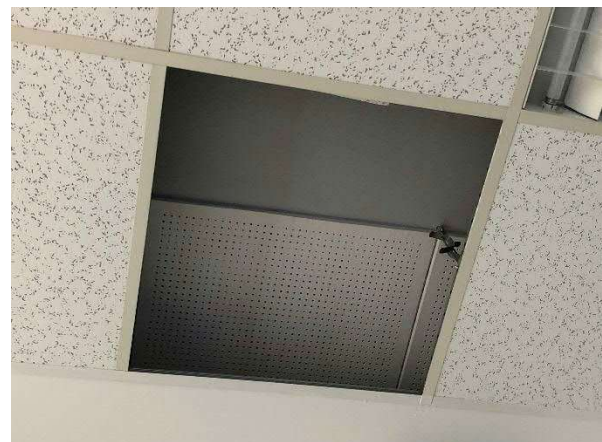
**Abb. 5**  
. OG, R.1.021 – Mineralfaserdeckenplatten  
(alt)

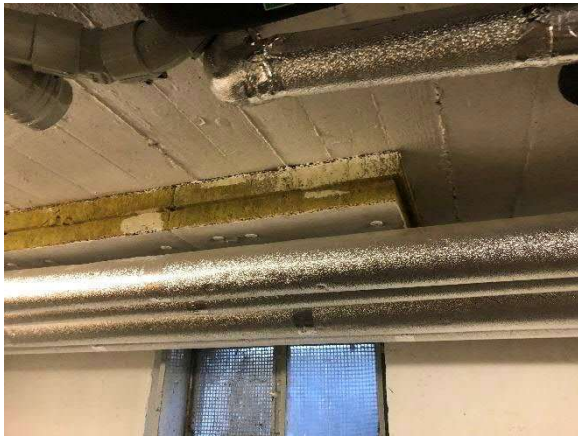
**Abb. 6**  
Kellergeschoss - Mineralfaserdeckenplatten mit Holzfaserüberzug

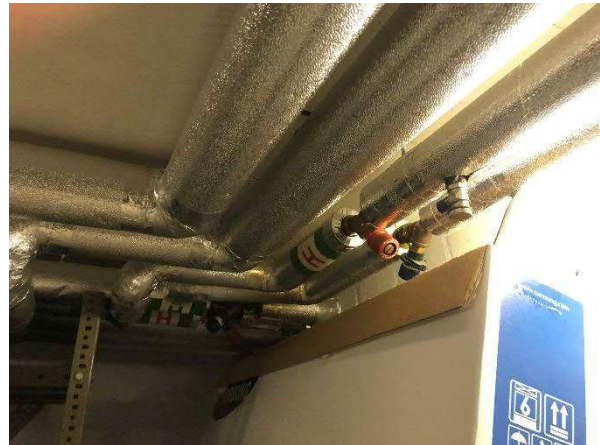
| Fundstelle | Produkt | Menge | Bewertung / Maßnahmen |
|---|---|---|---|
| Gesamtes Gebäude | Rohrleitungsisolierungen | ~ 700 m | Aufgrund des Baujahres und der Untersuchungsergebnisse Einstufung als alte Mineralfaserprodukte. Aufgrund der Einbausituation ist keine Gesundheitsgefährdung zu erwarten.<br>Im Rahmen von Rückbau- oder Umbauarbeiten sind entsprechende Vorgaben aus der TRGS 521, Tabelle 1a und 2 anzuwenden. |

**Abb. 7**  
Gesamtes Gebäude - Rohrleitungsisolierungen

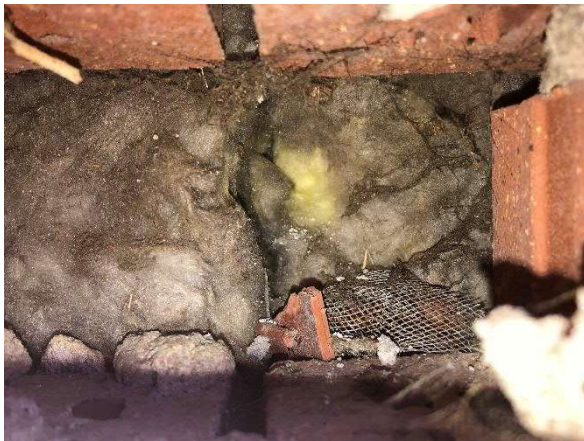
**Abb. 8**  
Außenwand - Mineralwollisolierung

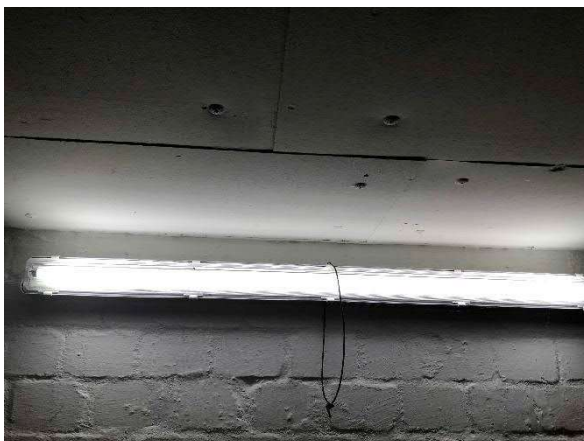
| Fundstelle | Produkt | Menge | Bewertung / Maßnahmen |
|---|---|---|---|
| Gesamtes Gebäude | Leuchtstoffröhren mit PCB haltigen Startern/ Kondensatoren | ~ 370 Stk. | Einstufung alter ggf. noch vorhandener Kondensatoren als PCB-haltig. Es ist keine Gesundheitsgefährdung zu erwarten. Es wurden keine auffälligen Verfärbungen an den Leuchtmitteln vorgefunden. Für die Kondensatoren wird empfohlen, diese im Rahmen der regelmäßigen Prüfung und Wartung auszutauschen. Dabei ist auf Kennzeichnungen wie CD, CI, CP, C, A30, A40, A50, PCB, Chlordiphenyl, Clophen und Askarel zu achten. Ausbau zerstörungsfrei ohne gesonderte Schutzmaßnahmen aufgrund von PCB-haltigen Isolierflüssigkeiten, bruch sicher verpacken und ordnungsgemäß entsorgen. |

Kleinere Kondensatoren mit einer PCB-haltigen Isolierflüssigkeit von weniger als 100 ml (i.d.R. Leuchtstofflampen) dürfen noch bis zur Außerbetriebnahme ohne zeitliche Befristung verwendet werden. Es wurden keine Beschädigungen/ Verfärbungen an den Leuchtstoffröhren vorgefunden. Eine Gesundheitsgefahr ist bei unbeschädigten Kondensatoren nicht abzuleiten.

**Abb. 9**  
Alle Geschosse  
Leuchtstoffröhren mit potenziell PCB haltigen Startern/ Kondensatoren und quecksilberhaltigen Leuchtstoffröhren

Die Kondensatoren der Leuchtstofflampen sind unter Beachtung der allgemeinen Sicherheitsmaßnahmen für Arbeiten an elektrischen Anlagen, zerstörungsfrei auszubauen, bruchsicher zu verpacken und einer ordnungsgemäßen Entsorgung zuzuführen. Dabei ist auf Kennzeichnungen wie CD, CI, CP, C, A30, A40, A50, PCB, Chlordiphenyl, Clophen und Askarel zu achten. Für diese Tätigkeiten sind keine gesonderten Schutzmaßnahmen aufgrund des Vorhandenseins von PCB-haltigen Isolierflüssigkeiten erforderlich.

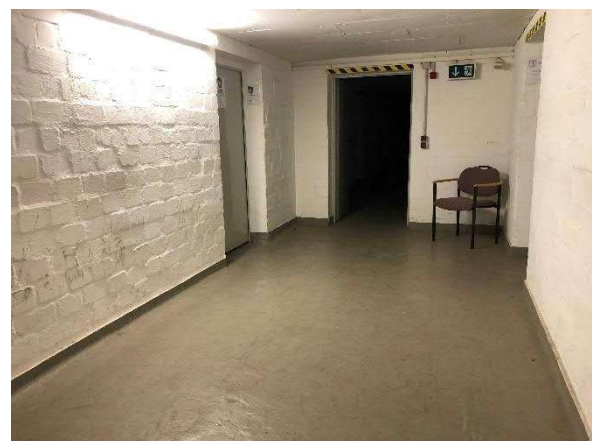
| Fundstelle | Produkt | Menge | Bewertung / Maßnahmen |
|---|---|---|---|
| Kellergeschoss | Boden, Schutzfarbe | ~ 605 m² | Von dem vorgefundenen Produkt ist im eingebauten Zustand keine Gesundheitsgefahr abzuleiten. Es sind keine Sofortmaßnahmen einzuleiten. Bei abrasiven Arbeiten (schleifen, anrauen) sind Schutzmaßnahmen nach DGUV 101-004 bzw. TRGS 524 zwingend einzuhalten. Bei Rückbauarbeiten ist das Material als PCB-haltiger bzw. als gefährlicher Abfall fachgerecht zu entsorgen bzw. die Kellerbodenplatte separat zu entsorgen. |

**Abb. 10**  
Kellergeschoss – Schutzfarbe Boden, PCB-haltig

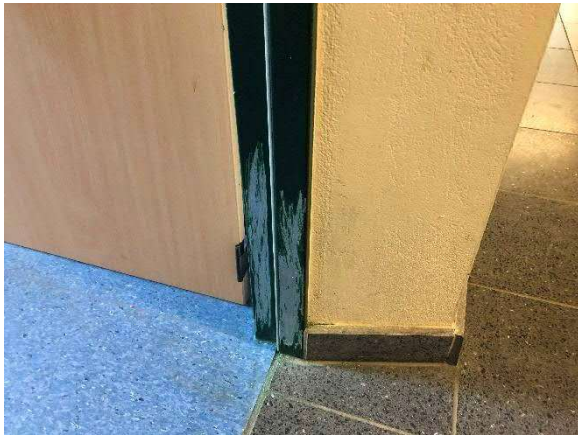
| Fundstelle | Produkt | Menge | Bewertung / Maßnahmen |
|---|---|---|---|
| Erdgeschoss und Obergeschoss | Beschichtung Holztürblatt und Metallzarge | ~ 65 Stk. | Von den vorgefundenen Produkten ist im eingebauten Zustand keine Gesundheitsgefahr abzuleiten. Es sind keine Sofortmaßnahmen einzuleiten.<br>Bei abrasiven Arbeiten (schleifen, anrauen) sind Schutzmaßnahmen nach DGUV 101-004 zwingend einzuhalten. |

**Abb. 11**  
Alle Geschosse  
Beschichtung an Türzargen

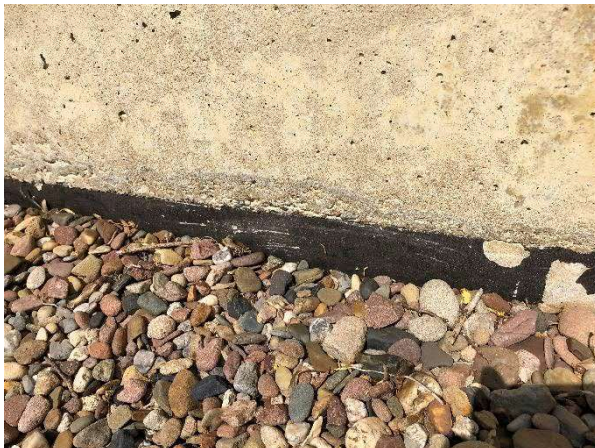
| Fundstelle | Produkt | Menge | Bewertung / Maßnahmen |
|---|---|---|---|
| Außenbereich | Sockelbeschichtung Kelleraußenwände | ~ 540 m <sup>2</sup> | Nach den laboranalytischen Ergebnissen sind diese Produkte als bituminöse nicht gefährliche Abfälle einzustufen.<br>Von den vorgefundenen Produkten ist im eingebauten Zustand keine Gesundheitsgefahr abzuleiten. Bei Rückbauarbeiten ist die Abdichtung sowie die Außenwand des Kellergeschosses vom weiteren Bauschutt zu separieren. |

**Abb. 12**  
Außen – bituminöse Sockelbeschichtung

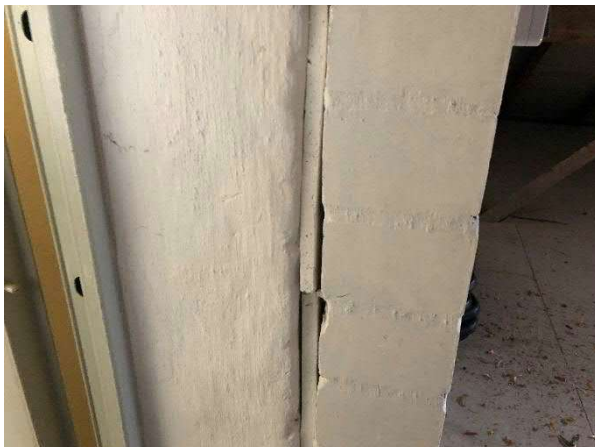
| Fundstelle | Produkt | Menge | Bewertung / Maßnahmen |
|---|---|---|---|
| Wand zwischen Anbau und Hauptgebäude | Polystyrol <span style="float:right">an</span><br>Wand | ~ 94 m² | Keine Gesundheitsgefährdung.<br>Die Produkte gelten als nachweispflichtiger nicht gefährlicher Abfall und sind vor Rückbauarbeiten zu separieren. |

**Abb. 13**  
2.Obergeschoss: Polystyrolämmung an  
Wand zwischen Anbau und Hauptgebäude

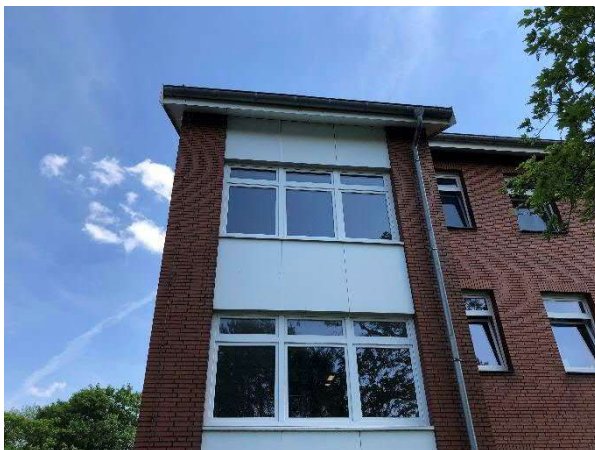
**Abb. 18**  
Außen – Fassadenplatten, nicht asbesthaltig

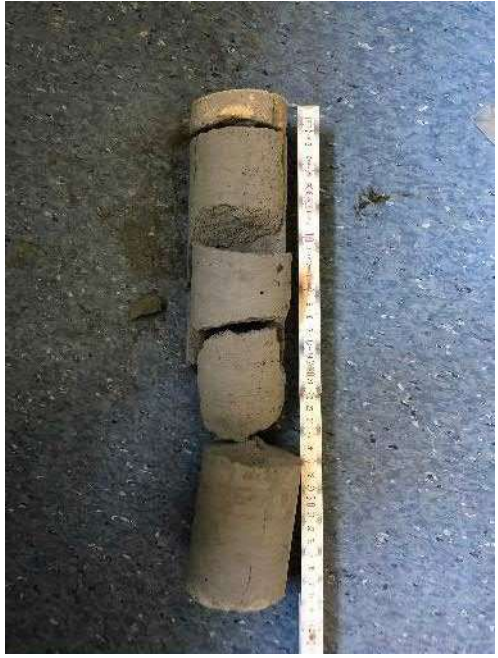
| Nr. | Entnahmeort | Kernaufbau | Foto |
|---|---|---|---|
| <b>KB 1</b><br><br>~32,0 cm | 1.OG<br>R.1.009,<br>Außenwand<br><br>nicht durchgebohrt | <ul style="list-style-type: none"> <li>• ~2,0 cm Putz</li> <li>• ~30,0 cm Porenbeton (dahinter Mineralwolle, von außen ersichtlich)</li> </ul> | |

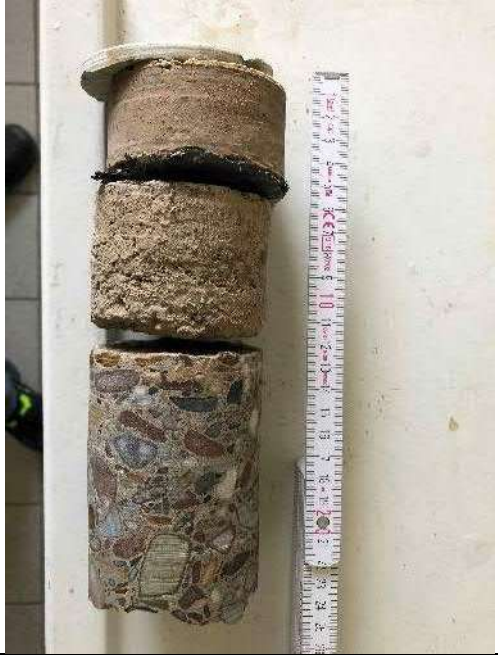
| Nr. | Entnahmeort | Kernaufbau | Foto |
|---|---|---|---|
| <b>KB 2</b><br><br>~23,8 cm | 1.OG, R.1.011b<br>Boden<br><br>nicht durchgebohrt | <ul style="list-style-type: none"> <li>• ~1,0 cm Bodenfliesen</li> <li>• ~0,3 cm Ausgleichsmasse</li> <li>• ~3,0 cm Estrich</li> <li>• Auf Kunststoffolie</li> <li>• ~2,0 cm Sperrschicht</li> <li>• ~5,5cm Estrich</li> <li>• ~12,0 cm Beton mit Bewehrung</li> </ul> | |
