## Untersuchungsbericht zur Erkundung von Gebäudeschadstoffen

| <b>Projekt:</b> | <b>HvB Kaserne Minden – Neubau Unterkünfte UMO<br/>Rückbau Geb. 2a und 2b</b> |
| <b>Objekt:</b> | <b>Herzog-von-Braunschweig-Kaserne<br/>Gebäude 2b<br/>Wettinerallee 15<br/>32429 Minden</b> |
| <b>Projekt-Nr.:</b> | <b>HB 2261-B</b> |

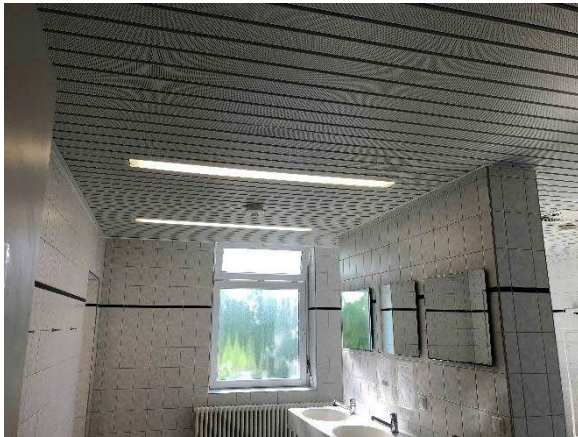
**Abb. 1**

| Fundstelle | Produkt | Menge | Bewertung / Maßnahmen |
|---|---|---|---|
| Flure und Nassbereiche<br>(EG und 1.OG) | Mineralwolle hinter abgehängter Decke | ~ 495m <sup>2</sup> | |

Flure und Nassräume - Mineralwolle hinter abgehängter Decke

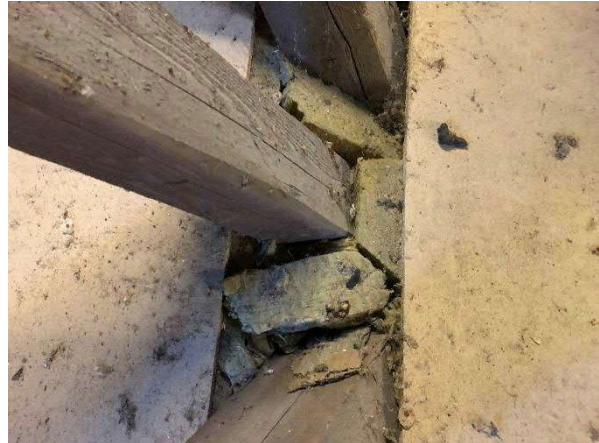
**Abb. 2**

| Fundstelle | Produkt | Menge | Bewertung / Maßnahmen |
|---|---|---|---|
| Dachboden Hauptgebäude und Anbau | Mineralwolle unter Holzfaserplatten | ~ 715 m² | |

Dachboden Hauptgebäude und Anbau - Mineralwolle unter Holzfaserplatten

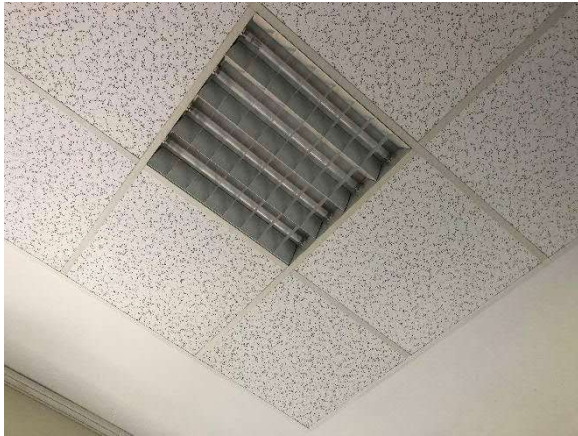
**Abb. 3**

| Fundstelle | Produkt | Menge | Bewertung / Maßnahmen |
|---|---|---|---|
| 1. OG, R.1.021 | Mineralfaserdeckenplatten | ~ 109 m <sup>2</sup> | |

1. OG, R.1.021 - Mineralfaserdeckenplatten (vgl. Bild aus Geb. 2a)

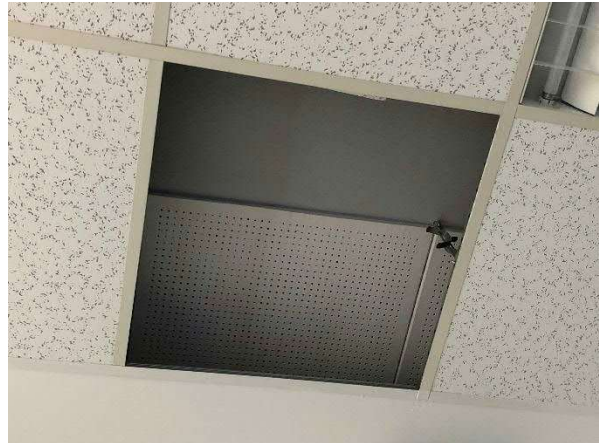
**Abb. 4**

| Fundstelle | Produkt | Menge | Bewertung / Maßnahmen |
|---|---|---|---|
| 1. OG, R.1.021 | Mineralfaserdeckenplatten (alt, abgehängt) | ~ 20 m² | |

1. OG, R.1.021 – Mineralfaserdeckenplatten (alt) (vgl. Bild aus Geb. 2a)

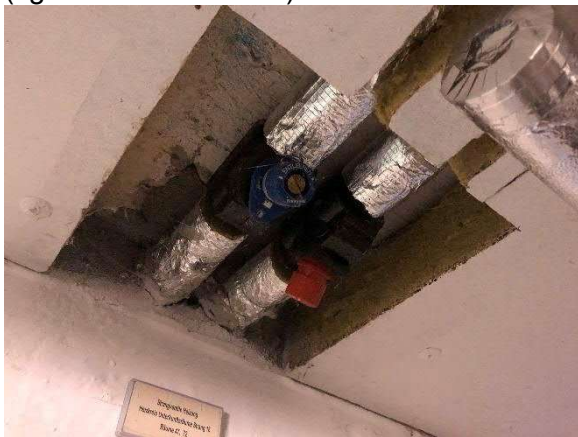
**Abb. 5**

| Fundstelle | Produkt | Menge | Bewertung / Maßnahmen |
|---|---|---|---|
| Kellergeschoss | Mineralfaserdeckenplatten mit Holzfaserüberzug | ~ 623 m <sup>2</sup> | |

Kellergeschoss - Mineralfaserdeckenplatten mit Holzfaserüberzug

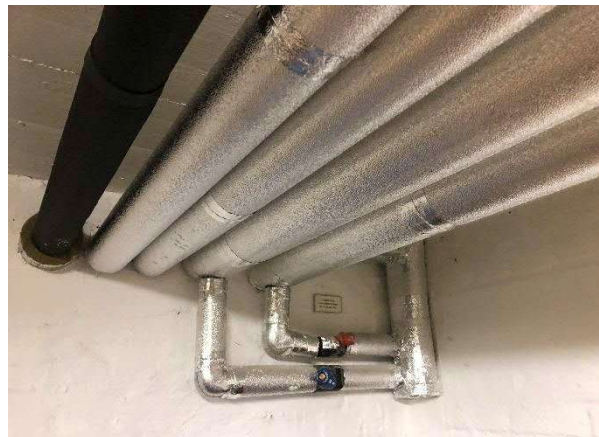
**Abb. 6**

| Fundstelle | Produkt | Menge | Bewertung / Maßnahmen |
|---|---|---|---|
| Gesamtes Gebäude | Rohrleitungsisolierungen | ~ 700 m | Aufgrund des Baujahres und der Untersuchungsergebnisse Einstufung als alte Mineralfaserprodukte. Aufgrund der Einbausituation ist keine Gesundheitsgefährdung zu erwarten.<br>Im Rahmen von Rückbau- oder Umbauarbeiten sind entsprechende Vorgaben aus der TRGS 521, Tabelle 1a und 2 anzuwenden. |

Gesamtes Gebäude - Rohrleitungsisolierungen

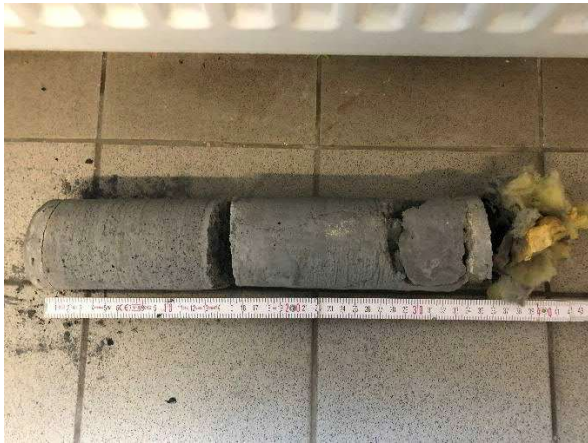
**Abb. 7**

| Fundstelle | Produkt | Menge | Bewertung / Maßnahmen |
|---|---|---|---|
| Außenwand | Mineralwollisolierung | ~ 1490 m <sup>2</sup> | |

Außenwand – Mineralwollisolierung

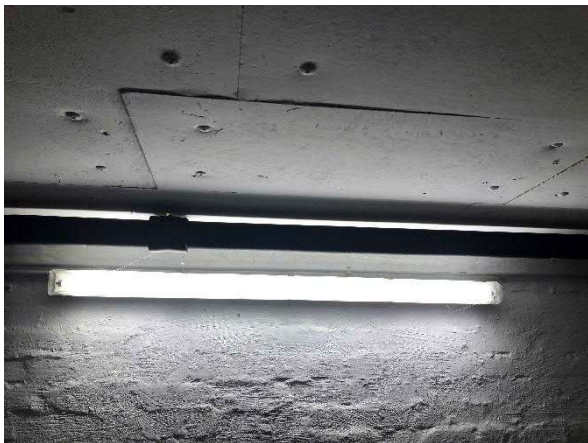
**Abb. 8**

| Fundstelle | Produkt | Menge | Bewertung / Maßnahmen |
|---|---|---|---|
| Gesamtes Gebäude | Leuchtstoffröhren mit PCB haltigen Startern/ Kondensatoren | ~ 370 Stk. | Einstufung alter ggf. noch vorhandener Kondensatoren als PCB-haltig. Es ist keine Gesundheitsgefährdung zu erwarten. Es wurden keine auffälligen Verfärbungen an den Leuchtmitteln |

Kleinere Kondensatoren mit einer PCB-haltigen Isolierflüssigkeit von weniger als 100 ml (i.d.R. Leuchtstofflampen) dürfen noch bis zur Außerbetriebnahme ohne zeitliche Befristung verwendet werden. Es wurden keine Beschädigungen/ Verfärbungen an den Leuchtstoffröhren vorgefunden. Eine Gesundheitsgefahr ist bei unbeschädigten Kondensatoren nicht abzuleiten.

Leuchtstoffröhren mit potenziell PCB haltigen Startern/ Kondensatoren und quecksilberhaltigen Leuchtstoffröhren

| Fundstelle | Produkt | Menge | Bewertung / Maßnahmen |
|---|---|---|---|
| | | | vorgefunden. Für die Kondensatoren wird empfohlen, diese im Rahmen der regelmäßigen Prüfung und Wartung auszutauschen. Dabei ist auf Kennzeichnungen wie CD, CI, CP, C, A30, A40, A50, PCB, Chlordiphenyl, Clophen und Askarel zu achten. Ausbau zerstörungsfrei ohne gesonderte Schutzmaßnahmen aufgrund von PCB-haltigen Isolierflüssigkeiten, bruch sicher verpacken und ordnungsgemäß entsorgen. |

Die Kondensatoren der Leuchtstofflampen sind unter Beachtung der allgemeinen Sicherheitsmaßnahmen für Arbeiten an elektrischen Anlagen, zerstörungsfrei auszubauen, bruch sicher zu

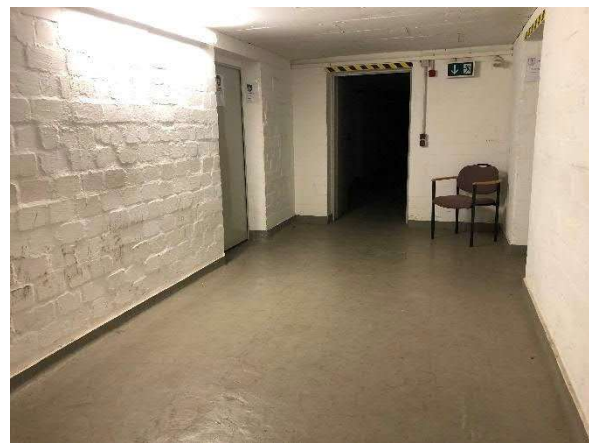
**Abb. 9**

| Fundstelle | Produkt | Menge | Bewertung / Maßnahmen |
|---|---|---|---|
| Kellergeschoss | Boden, Schutzfarbe | ~ 623 m² | Von dem vorgefundenen Produkt ist im eingebauten Zustand keine Gesundheitsgefahr abzuleiten. Es sind keine Sofortmaßnahmen einzuleiten.<br><br>Bei abrasiven Arbeiten (schleifen, anrauen) sind Schutzmaßnahmen nach DGUV 101-004 bzw. TRGS 524 zwingend einzuhalten. Bei Rückbauarbeiten ist das Material als PCB-haltiger bzw.<br><br>als gefährlicher Abfall fachgerecht zu entsorgen bzw. die Kellerbodenplatte separat zu entsorgen. |

Kellergeschoss – Schutzfarbe Boden, PCB-haltig  
(vgl. Bild aus Geb. 2a)

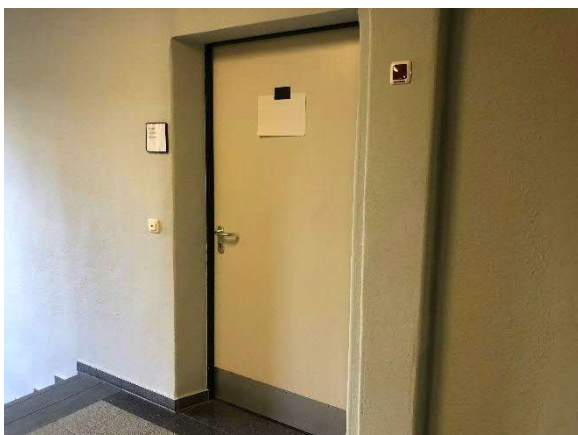
**Abb. 10**

| Fundstelle | Produkt | Menge | Bewertung / Maßnahmen |
|---|---|---|---|
| Erdgeschoss und Obergeschoss | Beschichtung Holztürblatt und Metallzarge | ~ 66 Stk. | Von den vorgefundenen Produkten ist im eingebauten Zustand keine Gesundheitsgefahr abzuleiten. Es sind keine Sofortmaßnahmen einzuleiten.<br>Bei abrasiven Arbeiten (schleifen, anrauen) sind Schutzmaßnahmen nach DGUV 101-004 zwingend einzuhalten. |

Beschichtung an Türzargen

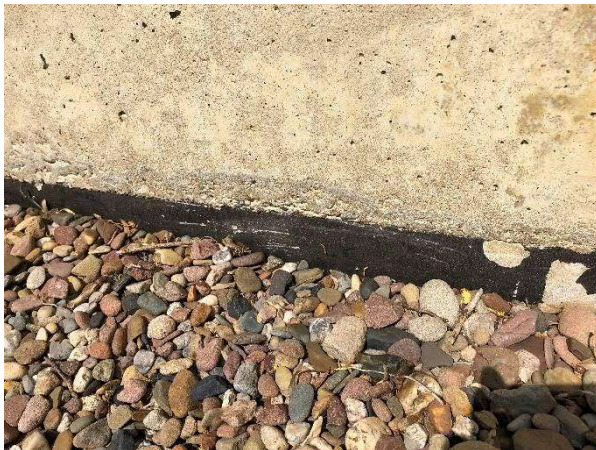
| Fundstelle | Produkt | Menge | Bewertung / Maßnahmen |
|---|---|---|---|
| Außenbereich | Sockelbeschichtung Kelleraußenwände | ~ 540 m² | Nach den laboranalytischen Ergebnissen sind diese Produkte als bituminöse nicht gefährliche Abfälle einzustufen.<br>Von den vorgefundenen Produkten ist im eingebauten Zustand keine Gesundheitsgefahr abzuleiten. Bei Rückbauarbeiten ist die Abdichtung sowie die Außenwand des Kellergeschosses vom weiteren Bauschutt zu separieren. |

**Abb. 11**  
Außen – bituminöse Sockelbeschichtung  
(vgl. Bild aus Geb. 2a)  
**Probenahme HBCD-haltige Produkte**

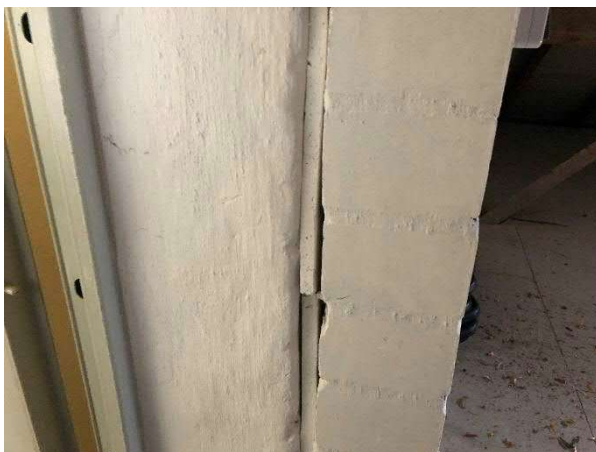
| Fundstelle | Produkt | Menge | Bewertung / Maßnahmen |
|---|---|---|---|
| Wand zwischen Anbau und Hauptgebäude | Polystyrolämmung an Wand | ~ 94 m² | Keine Gesundheitsgefährdung. Die Produkte gelten als nachweispflichtiger nicht gefährlicher Abfall und sind vor Rückbauarbeiten zu separieren. |

**Abb. 12**  
2.Obergeschoss: Polystyrol-dämmung an Wand zwischen Anbau und Hauptgebäude  
(vgl. Bild aus Geb. 2a)  
**Weitere Abbildungen**

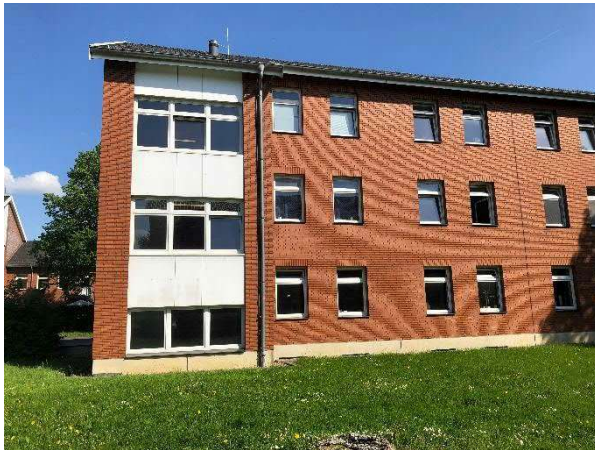
**Abb. 17**  
Außen – Fassadenplatten, nicht asbesthaltig

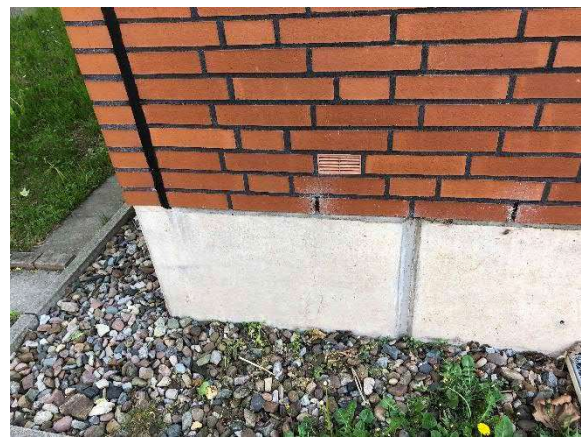
**Abb. 18**  
Außen – schwarze und graue Fugenmasse  
ohne Schadstoffbefund

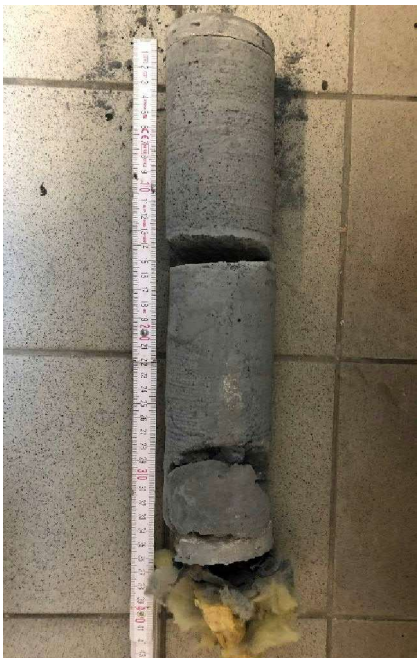
| Nr. | Entnahmeort | Kernaufbau | Foto |
|---|---|---|---|
| <b>KB 1</b><br><br>~32,0 cm | EG, R.0.015b<br>Außenwand<br><br>nicht durchgebohrt | <ul style="list-style-type: none"> <li>• ~1,5 cm Wandfliese und Mörtel</li> <li>• ~32,0 cm Porenbeton</li> <li>• ~2,0 cm Putz</li> <li>• Kunststoffolie</li> <li>• ~6,0 cm Mineralwolle</li> <li>Dann Verblender</li> </ul> | |

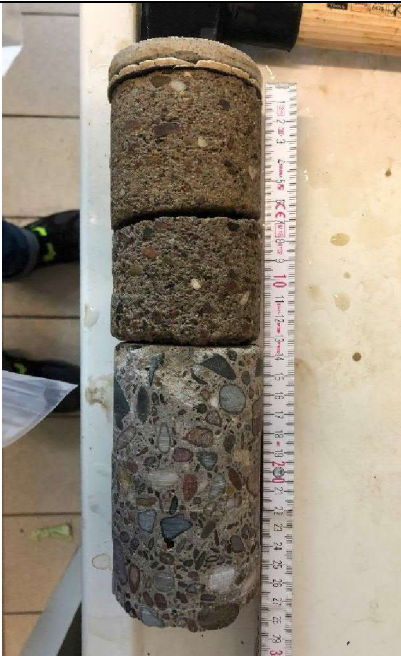
| Nr. | Entnahmeort | Kernaufbau | Foto |
|---|---|---|---|
| <b>KB 2</b><br><br>~28,3 cm | EG, R.0.015b<br>Boden<br><br>nicht durchgebohrt | <ul style="list-style-type: none"> <li>• ~1,0 cm Bodenfliese</li> <li>• ~0,3 cm Ausgleichsmasse</li> <li>• ~12,0 cm Estrich</li> <li>• ~15,0 cm Beton mit Bewehrung</li> </ul> | |
