# **Aktualisierung des Schadstoff- katasters der Universität Duisburg-Essen**

**Objekte: Gebäude R12 S, V, T und R13 V, Campus Essen –  
Stand Februar 2016**

**19. Februar 2016**

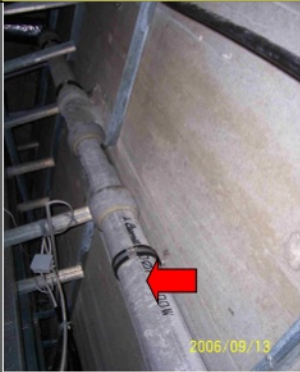
| Verdachts-<br>Bauteil Nr. | Gebäude /<br>Ebene /<br>Raum | Fundstellen-<br>bezeichnung /<br>ggf. Einbauort | Foto | Schadstoff-<br>verdacht | visuelle<br>Bewertung | Laboranalyse | Datum<br>Probe-<br>nahme | Probenbezeichnung | Ergebnis / Bewertung | schwach<br>gebunden | fest<br>gebunden | Handlungsempfehlung |
|---|---|---|---|---|---|---|---|---|---|---|---|---|
| VB-10 | R12 S, R12 T, R12 V,<br>R13 V, diverse Etagen | Asbestzement-<br>Rohrleitungen | | Asbest | x | - | - | visuelle Einstufung | Das Abwassersystem besteht überwiegend aus AZ-Rohrleitungen.<br>Festgebundene Asbestprodukte fallen nicht in den Geltungsbereich der Asbestrichtlinie. Da sich die AZ-Rohrleitungen in gutem Zustand befinden, kann eine Asbestfaserfreisetzung ausgeschlossen werden, so dass aus gutachterlicher Sicht im derzeitigen Zustand keine Gefährdung der Gebäudenutzer besteht. | | x | Bei Baumaßnahmen, die den Umgang mit den AZ-Rohrleitungen erfordern, ist im Einzelfall zu prüfen, in welchem Umfang Arbeitsschutzmaßnahmen zu ergreifen sind. |

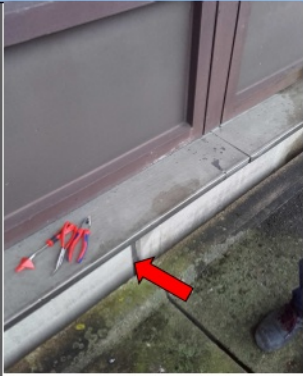
| Verdachts-Bauteil Nr. | Gebäude / Ebene / Raum | Fundstellen-bezeichnung / ggf. Einbauort | Foto | Schadstoff-verdacht | visuelle Bewertung | Laboranalyse | Datum Probe-nahme | Probenbezeichnung | Ergebnis / Bewertung | schwach gebunden | fest gebunden | Handlungsempfehlung |
|---|---|---|---|---|---|---|---|---|---|---|---|---|
| VB-18 | R13 V, Fassade | Fugenmasse zwischen Betonfertigteilelementen (BE) und Anschlussfugen Fassade (AS) | | PCB | - | x | 07.10.2015 | 1232669-R13V-AS-Fuge-01,<br>1232669-R13V-BE-Fuge-01,<br>1232669-R13V-AS-Fuge-02 | PCB-haltige Fugenmasse zwischen Betonfertigteilelementen (BE). Die PCB-Gehalte der Anschlussfugen (AS) sind als unauffällig einzustufen.<br><br>1232669-R13V-AS-Fuge-01:<br>Gesamtsumme PCB: 11,5 mg/kg, PCB 118: <0,1 mg/kg<br><br>1232669-R13V-BE-Fuge-01:<br>Gesamtsumme PCB: 168,0 mg/kg, PCB 118: 7,2 mg/kg<br><br>1232669-R13V-AS-Fuge-02:<br>Gesamtsumme PCB: 26 mg/kg, PCB 118: <0,1 mg/kg | | | Beim Umgang mit PCB oder PCB-haltigen Produkten sind sowohl gesetzliche als auch berufsgenossenschaftliche Vorschriften und Regelwerke zu beachten. Dies sind insbesondere Bestimmungen der Gefahrstoffverordnung (GefStoffV) und der Unfallverhütungsvorschrift "Allgemeine Vorschriften" in Verbindung mit den Richtlinien für "Arbeiten in kontaminierten Bereichen" (DGUV-Regel 101-004, ehemals BGR 128).<br><br>Entfernen gemäß GefStoffV / PCB-Richtlinie NRW und ordnungsgemäße Entsorgung gemäß PCB / PCT-Abfallverordnung. |
