# Schadstoffuntersuchungen im Gebäudebereich R12 Universität Essen

Maßnahmenbezogene technische Erkundung durch die

26. Februar 2026

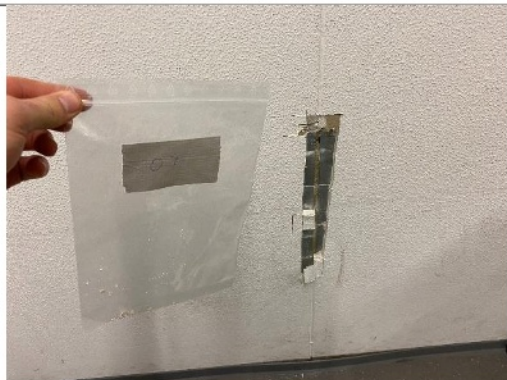
**Foto 1:** Ansicht Wandaufbau, Spachtelungen um Schraubköpfe

Im Bereich der Schraubköpfe der Gipskartonwände wurden asbesthaltige Spachtelmassen vorgefunden.

Im eingebauten intakten Zustand besteht bei den angetroffenen Produkten aktuell kein Handlungsbedarf. Zur Vermeidung von Nutzergefährdungen ist eine Information, dass keine Eingriffe / Beschädigung in den belasteten Materialien erfolgen dürfen, zu empfehlen.

Bei den geplanten Eingriffen / Abbruch sind die Vorgaben der GefStoffV / TRGS 519 und eine ordnungsgemäße Entsorgung als gefährlicher Abfall (AVV-Schlüssel 17 06 05\*) zu beachten.

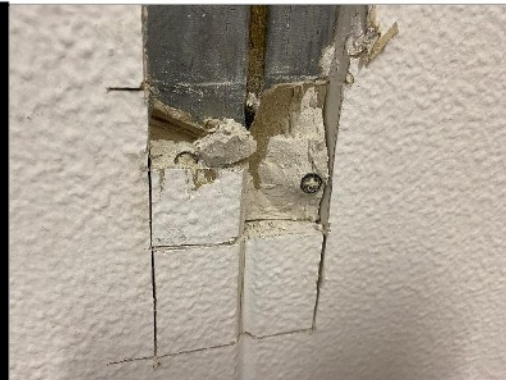
**Foto 2:** Detailansicht weiße Spachtelmasse an Schraubköpfen Gipskartonwände

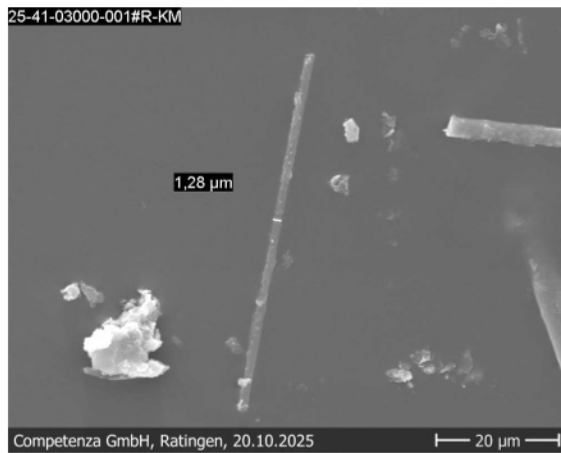
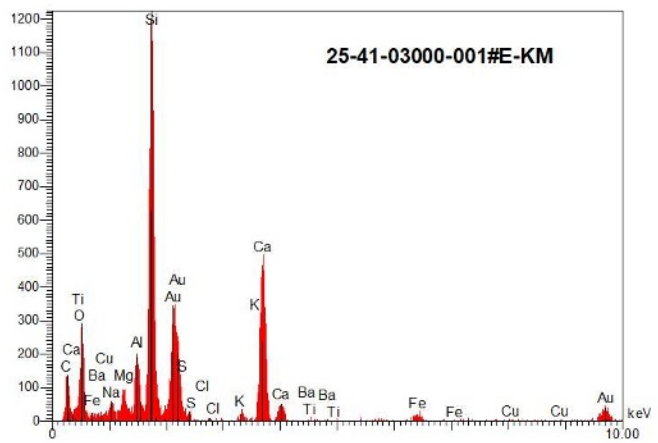
Abbildung und Elementspektrum: KMF Fundstelle 25-41-03000-001

| Probennummer | Prüfplan | Probenbezeichnung | Analysenergebnis | Gehalt | WHO-Fasern <sup>1</sup><br>nachweisbar |
|---|---|---|---|---|---|
| 25-41-03000-001 | F-MPK | R12R-6.OG-PI-MaP02 | KMF nachgewiesen | > 50 % | ja |

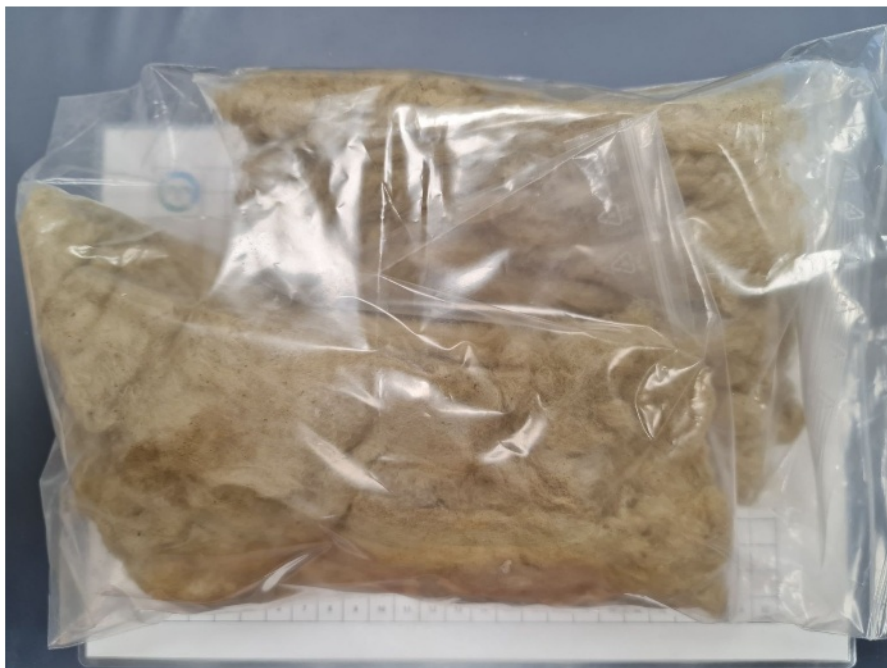
Abb. 1: Probe(n) im Anlieferungszustand; weitere Aufnahme

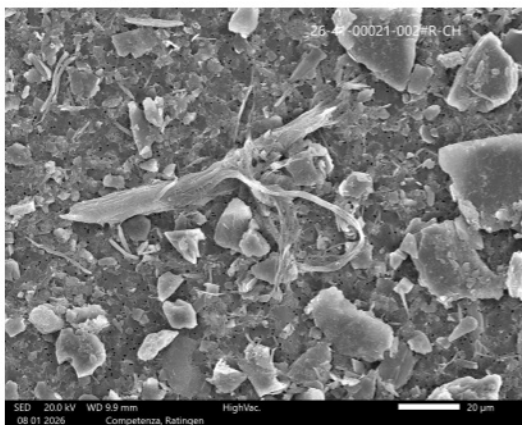
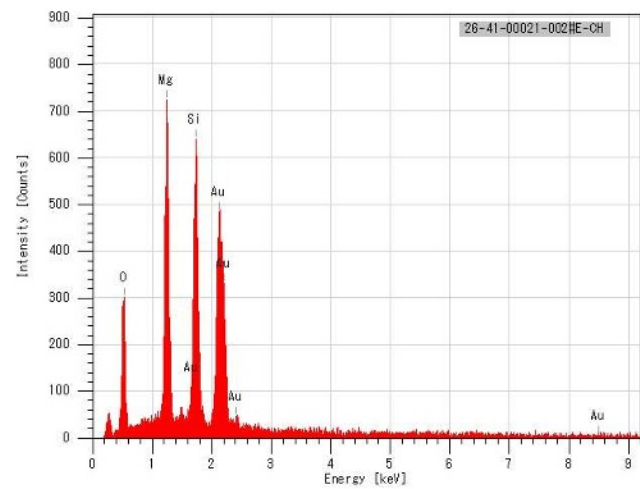
Abbildung und Elementspektrum: Chrysotil-Asbest Fundstelle 26-41-00021-002

| Verdachts-<br>moment-Nr. | Gebäude / Bereich /<br>ggf. Probenahme-<br>stelle | Probenbezeichnung | Probenbeschreibung /<br>Fundstellensituation | Foto | Visuell | Laboranalyse<br>Bausubstanz | Datum<br>Proben-<br>nahme | Labor | Analytikmethode | Prüfbericht | Prüfergebnisse (analytisch / visuell) | Handlungsempfehlung | |
|---|---|---|---|---|---|---|---|---|---|---|---|---|--|
| | R12R<br>3. OG<br>R12 R03 A/B 81 | R12R-3.OG-GKP-Sp-<br>MaP06 | Spachtelmassen<br>Spachtel auf Schraubenkopf,<br>Material von 2 Schrauben, Wand Flurseite,<br>Einzelprobe | | x | x | 18.12.2025 | | Asbest gem. VDI 3866<br>Blatt 5, Anhang B<br>(NWG 0.001%) | 26-41-00021-002 | Chrysotil-Asbest nachgewiesen | | |

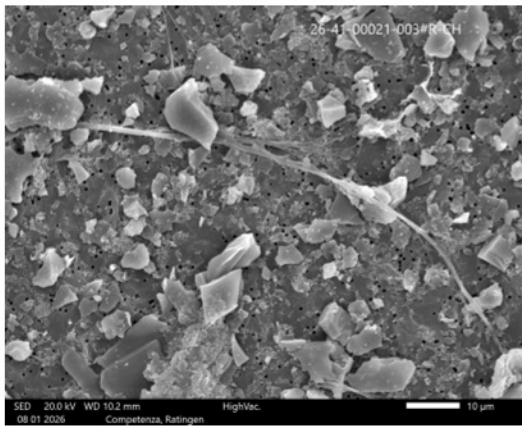
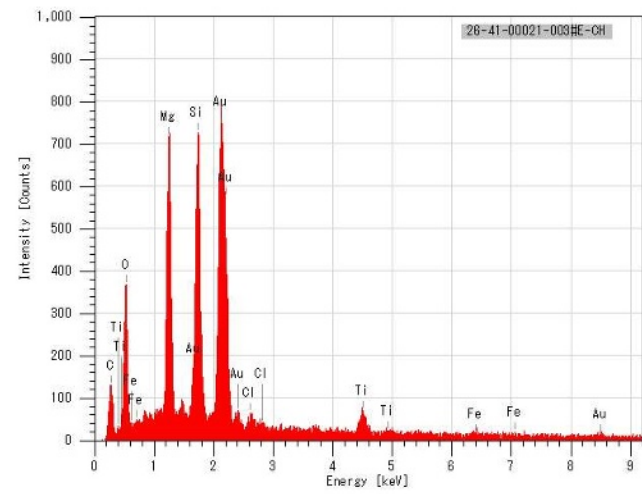
Abbildung und Elementspektrum: Chrysotil-Asbest Fundstelle 26-41-00021-003

| Verdachts-<br>moment-Nr. | Gebäude / Bereich /<br>ggf. Probenahme-<br>stelle | Probenbezeichnung | Probenbeschreibung /<br>Fundstellensituation | Foto | Visuell | Laboranalyse<br>Bausubstanz | Datum<br>Proben-<br>nahme | Labor | Analytikmethode | Prüfbericht | Prüfergebnisse (analytisch / visuell) | Handlungsempfehlung | |
|---|---|---|---|---|---|---|---|---|---|---|---|---|--|
| | R12R<br>7. OG<br>R12 R07 A 84 | R12R-7.OG-GKP-Sp-<br>MaP07 | Spachtelmassen<br>Spachtel auf Schraubenkopf,<br>Material von 2 Schrauben, Wand links<br>(Zwischenwand),<br>Einzelprobe | | x | x | 18.12.2025 | | Asbest gem. VDI 3866<br>Blatt 5, Anhang B<br>(NWG 0.001%) | 26-41-00021-003 | Chrysotil-Asbest nachgewiesen | | |
