**Tübingen**  
Europaplatz 17  
**Hauptbahnhof**

**Fassaden, Empfangshalle und Treppenabgang**

**Dokumentation zur restauratorischen Untersuchung der Architekturoberflächen**  
**August 2024**

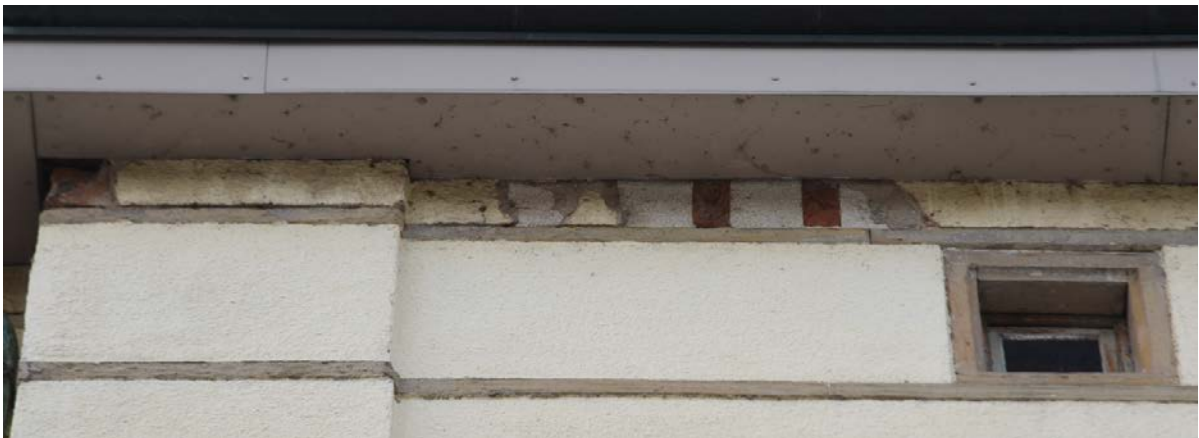
Traufzone mit Steinfriesen, Fenstern und abgeschlagenen Ziegeln

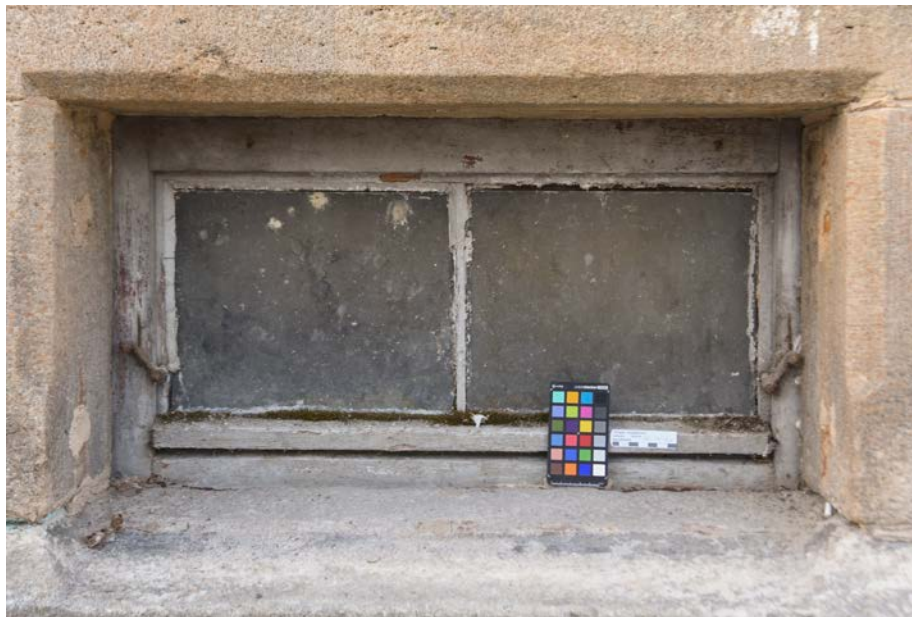
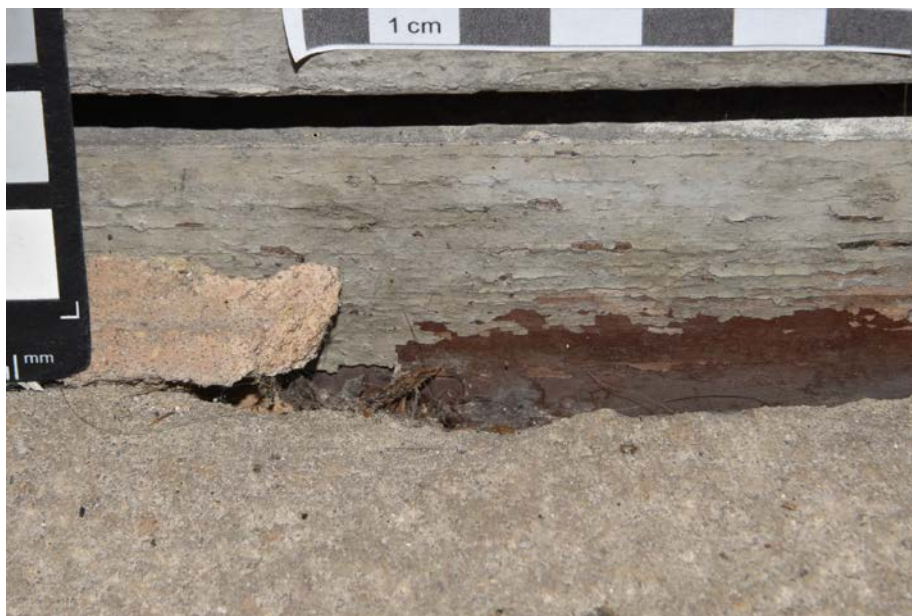
**HG\_FN-010**  
Befundnummer

Das Holzfenster mit einer senkrechten Sprossenteilung und zwei Vorreibern könnten noch aus der Bauzeit in den 1860er Jahren stammen. In Fehlstellen des grauen Anstrichs wird eine rotbraune Farbschicht sichtbar, bei der es sich aller Wahrscheinlichkeit nach um die Erstfassung handelt.

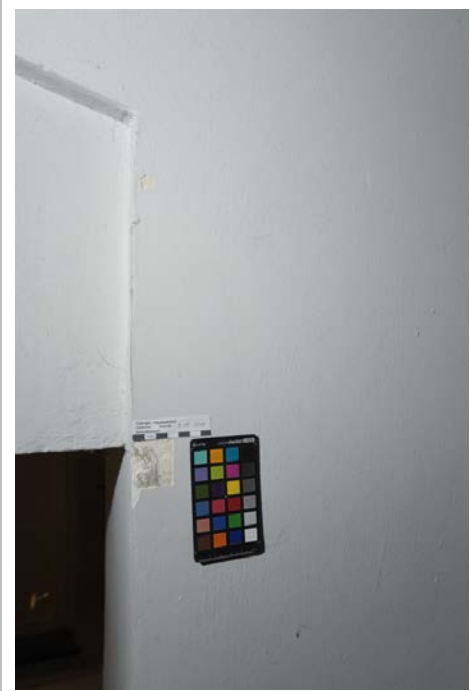
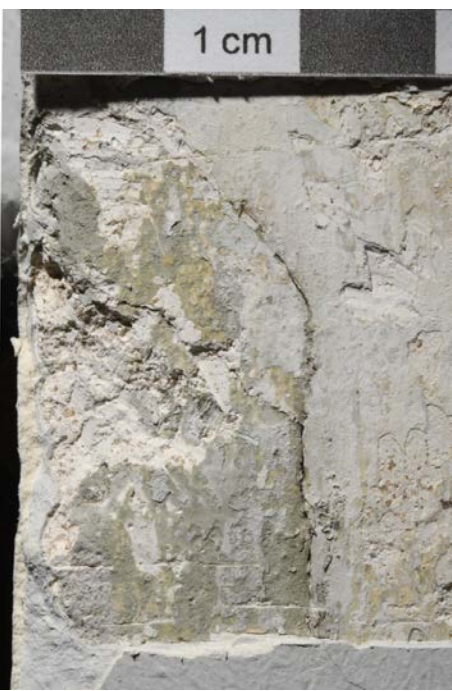
**EH\_0.19-014**  
Befundnummer

Im Befundbereich ist die Ecke der Putzgliederung ausgebrochen. In der Ausbruchstelle liegt als unterste Farbschicht die graugrüne Farbe. Die Farbschichten sind dünn und weniger kompakt als in den Feldern, die von den Fliesen gerahmt werden. Dies lässt auf ein anderes Bindemittel schließen.

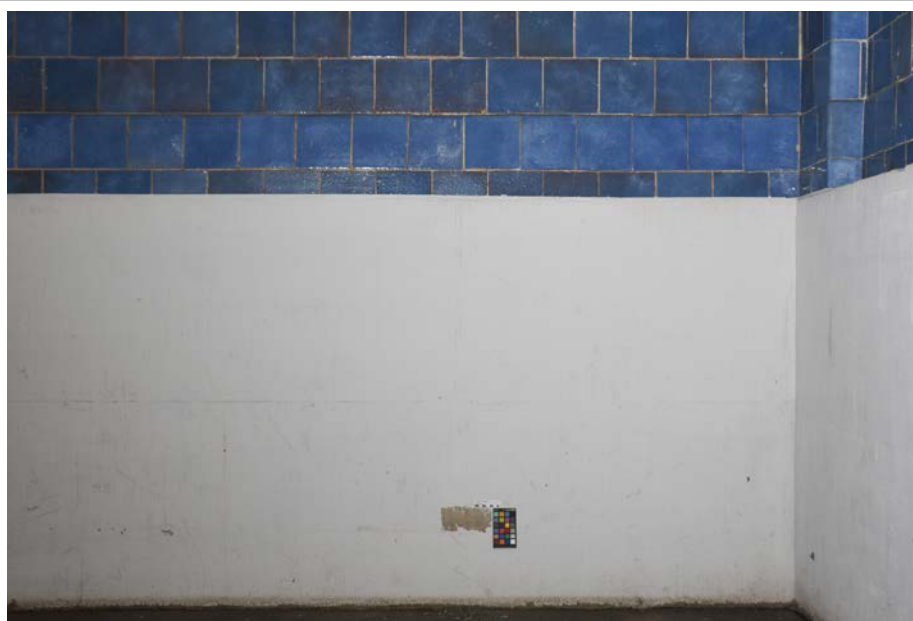
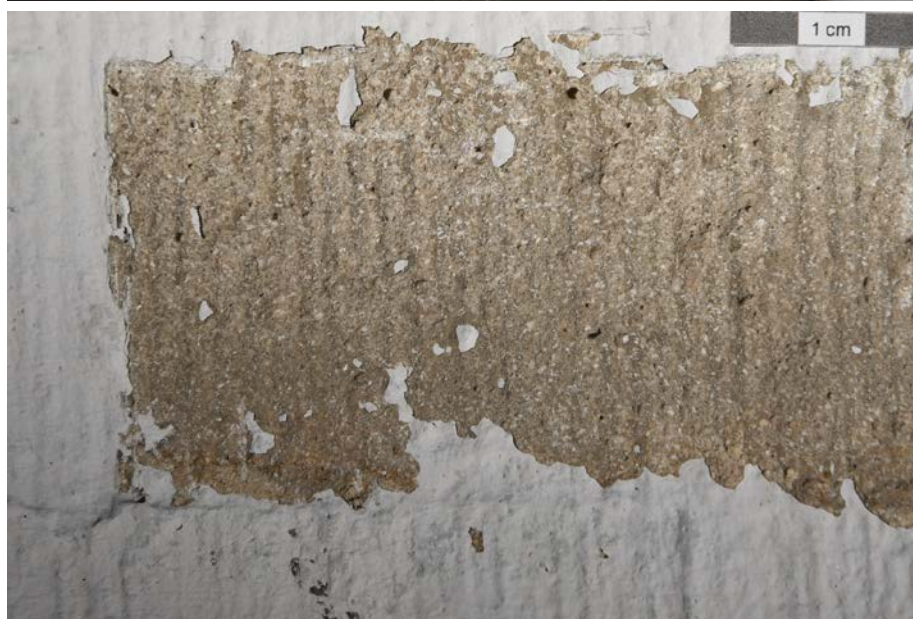
**EH\_0.19b-011**  
Befundnummer

Im Befundbereich platzen die jüngeren Anstriche von der Wand ab. Sichtbar wird die Oberfläche des ehemaligen Beton-Kunststeins mit bräunlich heller Eigenfarbe. Die schwach sichtbaren Fugen deuten auf ein Mauerwerk aus Betonsteinen hin, das nach Fertigstellung gesamtflächig scharriert wurde. Im bauzeitlichen Erscheinungsbild war das Betonmauerwerk materialsichtig.

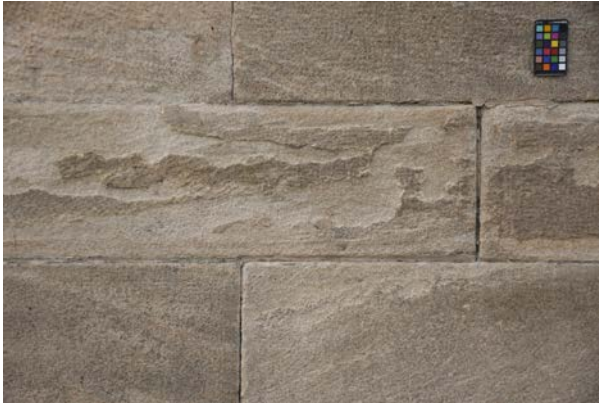
Die Steinarchitektur des Hauptgebäudes ist insgesamt in einem überwiegend guten Zustand. Feuchte- und salzbedingte Steinschäden gibt es vor allem in der östlichen und westlichen Zone bis auf Höhe der Fenster sowie im Sockelbereich der Südseite.

Salzschäden

- Abnahme der Oberflächenverschmutzung, dabei Entfernen der lockeren Fugenmörtel
- Abnahme Graffiti, Farbspuren und Silikon
- Abdampfen der mit Salzen angereicherten Oberflächen in bis zu 4 Durchgängen
- Überarbeiten oder Ausbau materiell und/oder optisch unpassender Ergänzungsmörtel
- Ausbau schädigender und störender Eisenteile, Dübel etc., Rückbau von Leitungen und Schildern
- Festigung ausgewitterter Steinpartien mit KSE
- Putzergänzung in Steinfehlstellen mit einem der Steinfarbe entsprechend gemischten Kalkmörtel
- Ergänzung der Fugenmörtel
- Retusche auf farblich unpassenden Ergänzungen

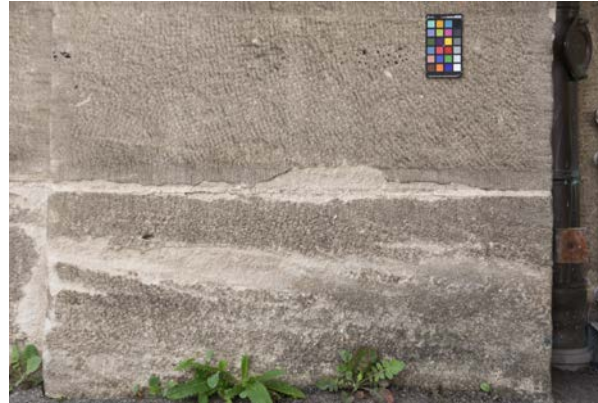
Putzergänzungen und Fugenmörtel kommen in unterschiedlichen Qualitäten und Verarbeitungsweisen vor. Sie sind teils gelockert, teils ausgebrochen oder treten aufgrund unpassender Mörtelfarben und Oberflächenstrukturen störend in Erscheinung.

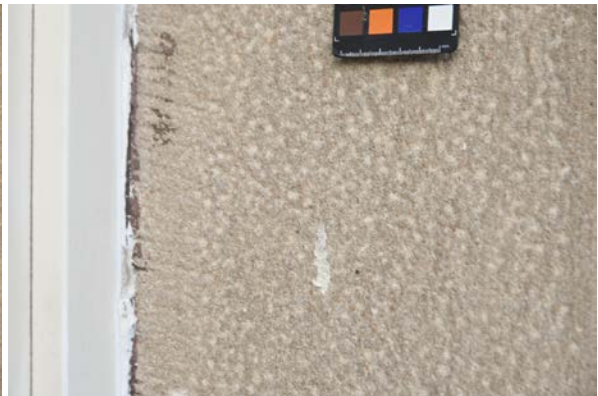
Farbspuren und Silikon

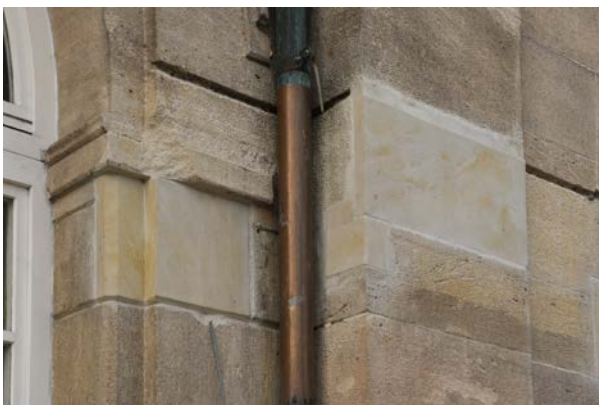
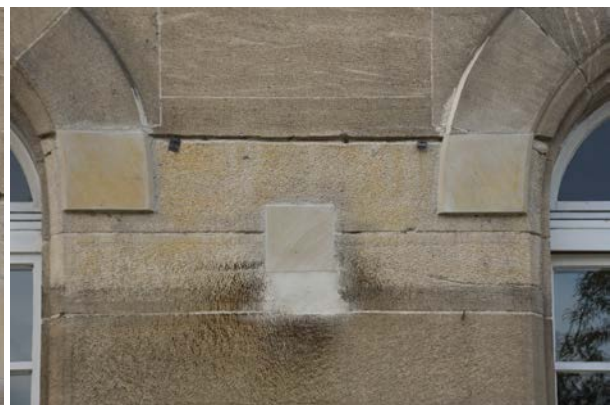
In der Materialwahl und Ausführung dem bedeutenden Gebäude nicht angemessen sind die jüngst ausgeführten Steinerergänzungen in Bereichen, die bei der Montage des Dachs 1960 beschädigt worden waren. Die jüngst ausgeführten Ergänzungen sind als Platten eingesetzt und ignorieren den Steinschnitt des Mauerwerks wie auch die Details Ausbildung. Das Material ist gegenüber dem Bestandsmaterial zu feinputig sowie in Farbe und Maserung unpassend.

Ergänzung von Fehlstellen im Mauerwerk mit Platten ohne Bezug auf den Steinverband

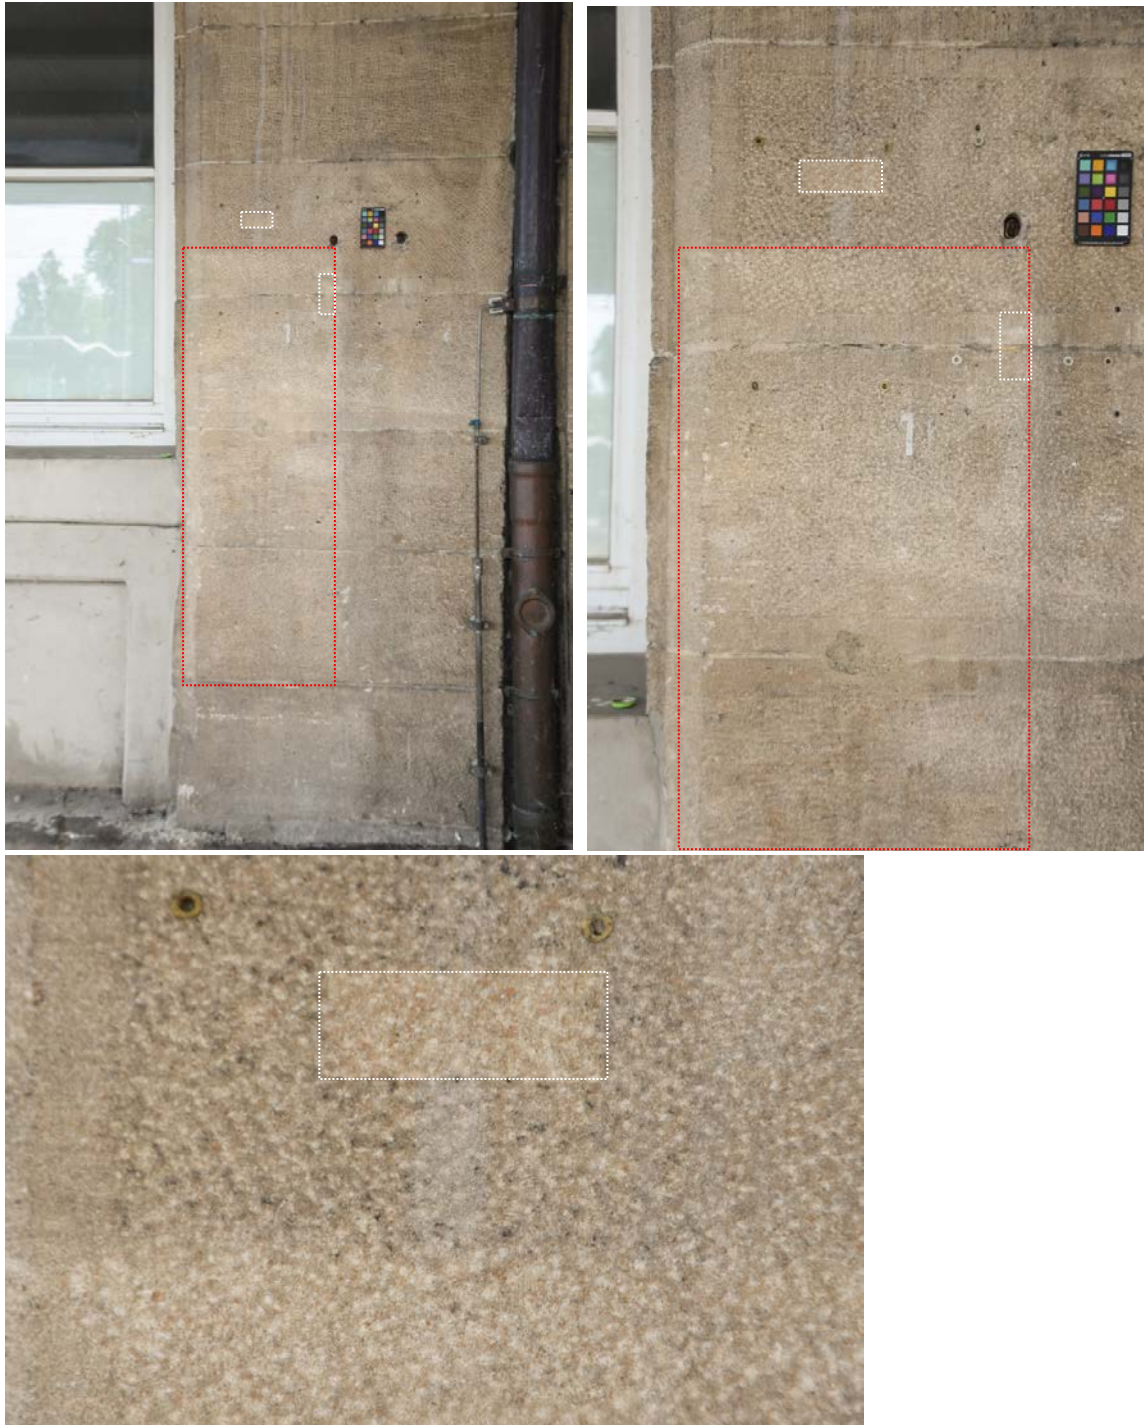
Im Rahmen der Untersuchung wurden unterschiedliche Methoden zur Reinigung der Steinoberflächen an der Südfassade des Hauptgebäudes getestet. Mit Trockendampf (190°) lässt sich die Schmutzauf-lage weitgehend abnehmen, sodass der Grauschleier deutlich reduziert wird. In Bereichen stärkerer Verschmutzungen, die auch in den Porenraum der Steinoberfläche eingesunken sein können, sind mit dem Laser gute Ergebnisse zu erzielen.

Reinigungstests mit Trockendampf (Markierung Rot) und Laser (Markierung Weiß)

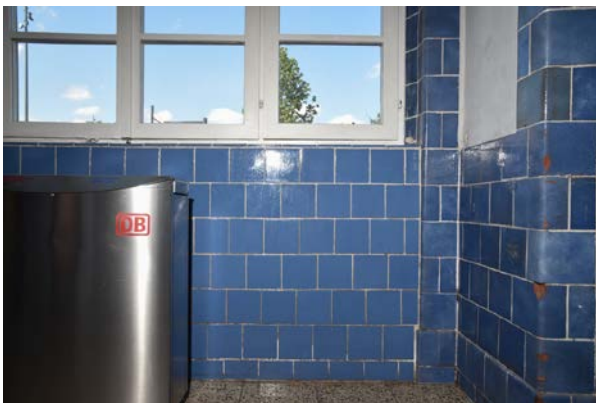
Die Decken- und Wandputze sind insgesamt in einem guten Zustand. Risse zeigen sich im Fliesenbelag, z. B. seitlich der Türe des Ausgangs zum Gleis. An einigen Stellen sind Ausbrüche an den Fliesen festzustellen, teils auch unpassende Einputzungen, Retuschen oder Übermalungen. Zur allgemeinen mäßigen Verschmutzung kommen Farbreste in den Fugenbereichen hinzu, außerdem Dübellöcher, Befestigungselemente etc.

neue Fliesen in Brüstungszone

Vorzusehen ist eine Reinigung der Fliesen sowie die Abnahme von unpassenden Materialien, Übermalungen und Retuschen. Reparaturen sind als Mörtelergänzungen auszuführen oder auch unter Wiederverwendung von Fliesen, die eingelagert sind oder beim geplanten Abbruch von Fensterbrüstungen im Hauptgebäude verfügbar werden. Die Beton-Kunststeinelemente sind zu reinigen und von den Überfassungen zu befreien, sodass sie sich in ihrer ehemaligen Materialsichtigkeit wieder in das Gesamtbild integrieren. Bei den Materialoberflächen von Stein und Fliesen sollte keine Perfektionierung des Erscheinungsbilds angestrebt werden. Eine gewisse Patina, sowie Alterungs- und Gebrauchsspuren sind dem Alter und der Nutzung des Gebäudes angemessen und werden sich auch weiterhin einstellen.

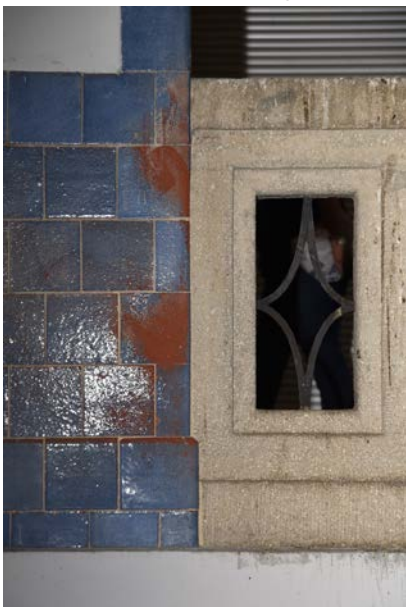
Schäden an Fliesen durch Abstrahlen

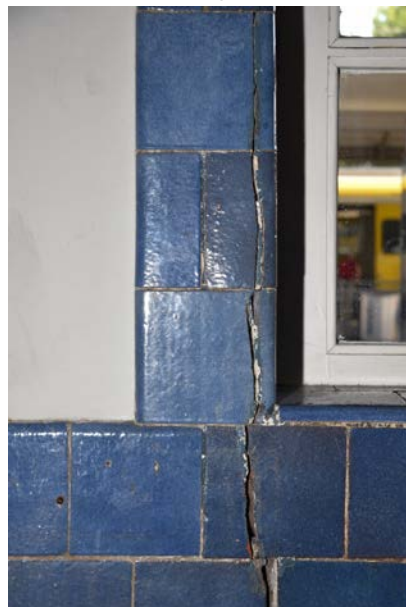
Riss in Fliesenbelag
