# Holzschutztechnisches Gutachten – inkl. 1. Ergänzung

**Objekt: HBF Tübingen, Hauptgebäude, Empfangshalle & Gaststätte,  
Polizeistation, 72072 Tübingen**

Erstellt am: 16.08.2024 (1. Ergänzung 09.09.2024)

**Projekt-Nr. 23021**

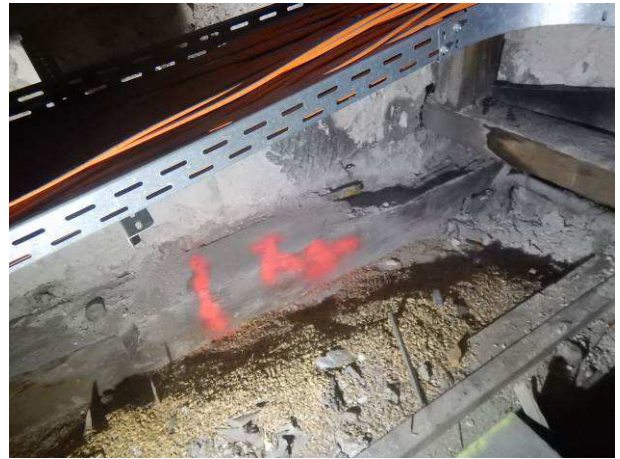
Bild 4.2 R 301 **DB2** – AL 1,3m + AS

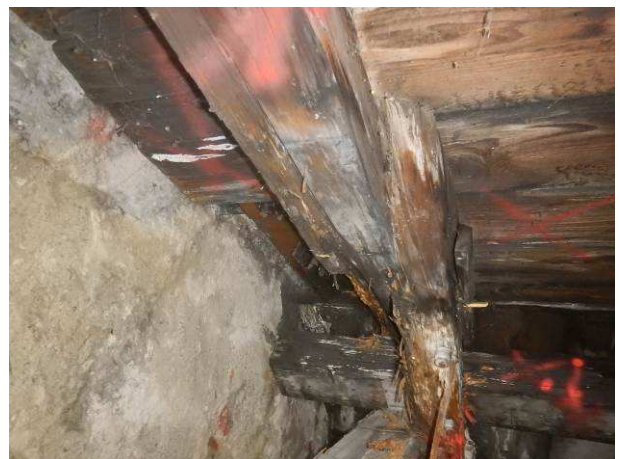
Bild 4.4 R301 **Sp 20**, KB5, MP 1-1

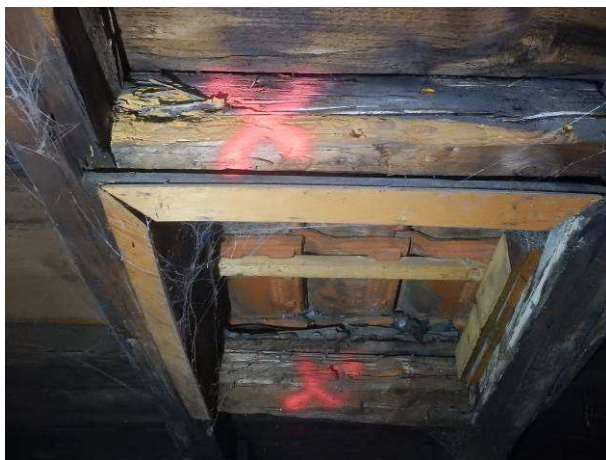
Bild 4.5 R301 **We 1 +2** – HB → Austausch

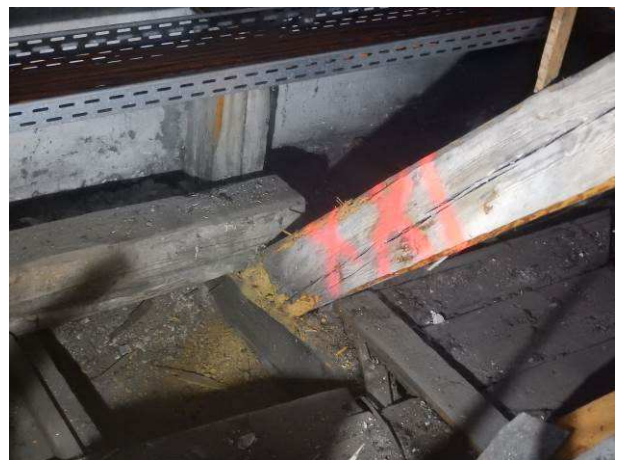
Bild 4.6 R 301 **Str 3** – AL 50cm + AS

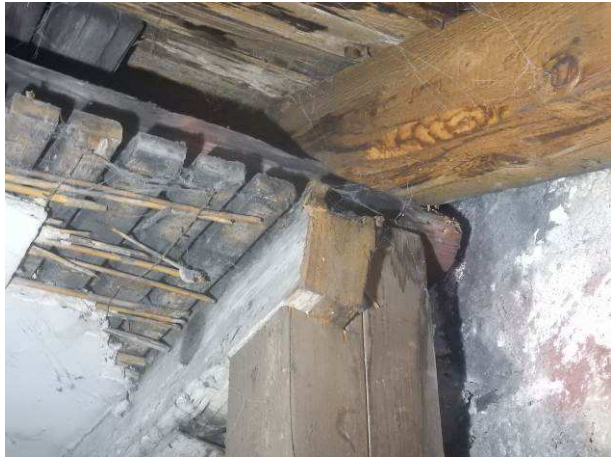
Bild 4.7 R 301 **MP 1-2** - AL 0,5m + AS

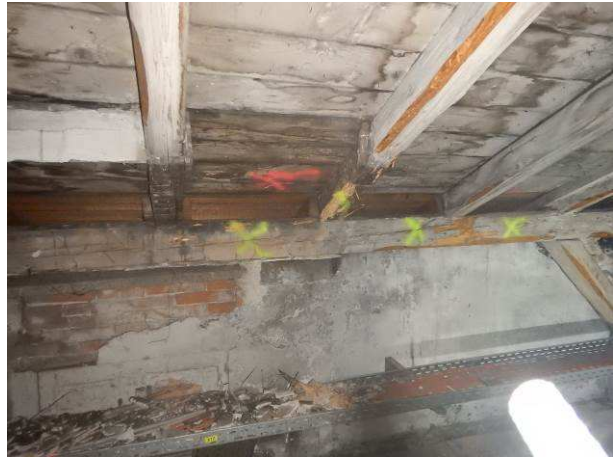
Bild 4.8 R 301 **Sp 9/ DPf1** –BB ca. 1,5cm + HSM

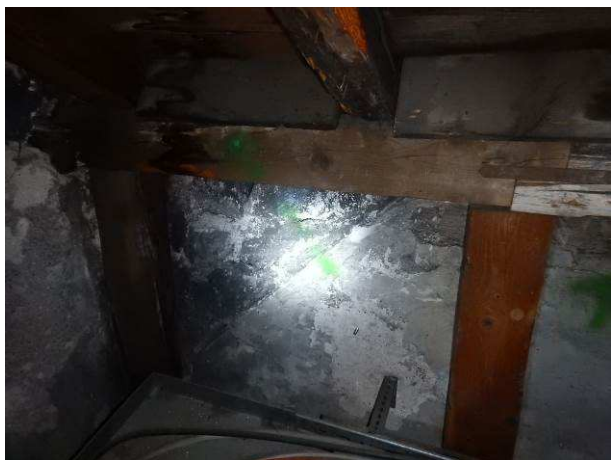
Bild 4.9 R 301 – **DPf2** - Lagesicherung

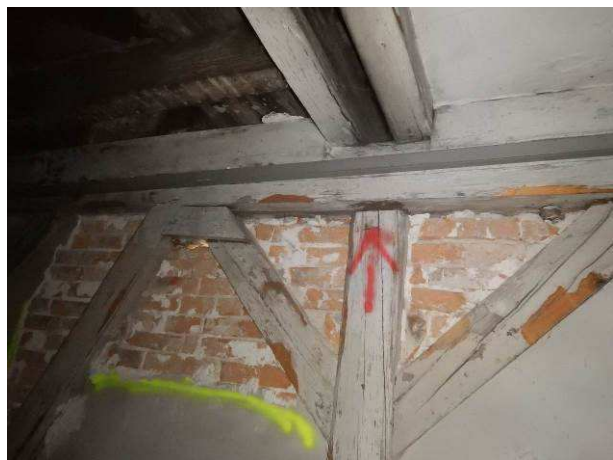
Im Bereich der inneren Fachwerkwände wurden teilweise Absenkungen tragender Stützen gesichtet (ca. 3cm). Die genaue Ursache konnte bisher nicht ermittelt werden, da augenscheinlich keine Schadstellen an direkt darunter befindlichen Traghölzer vorzufinden waren. Hierzu müsste eine weitere Suche in den darunter befindlichen Geschossen oder Flurseitig im Geschoss erfolgen.

Bild 4.10 **R301- St1** Absenkung

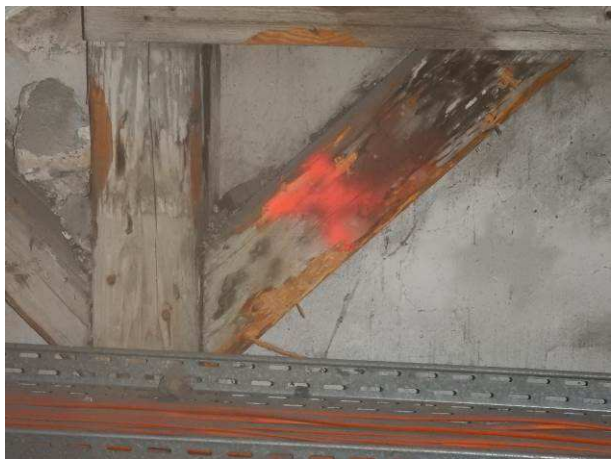
Bild 4.11 R 301 **Kob 1** – Austausch .

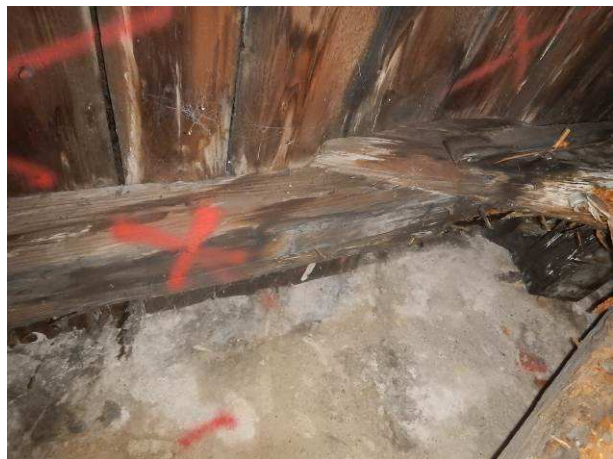
Bild 4.12 **R301/302 Sp 20** – Austausch

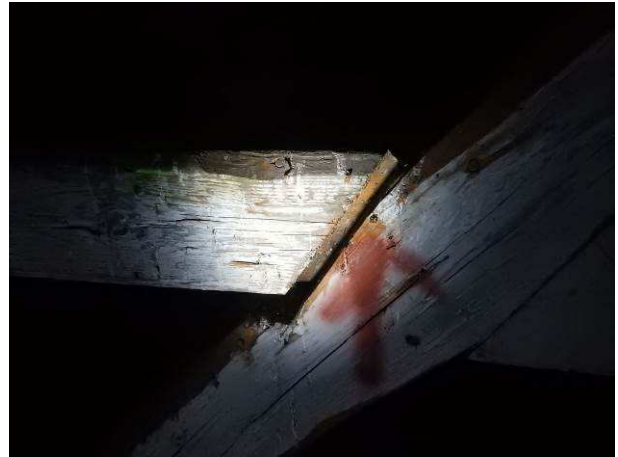
**Bild 4.14 R 301 WB 2-4 – Kraftschluss Riegel/ Strebe herstellen**

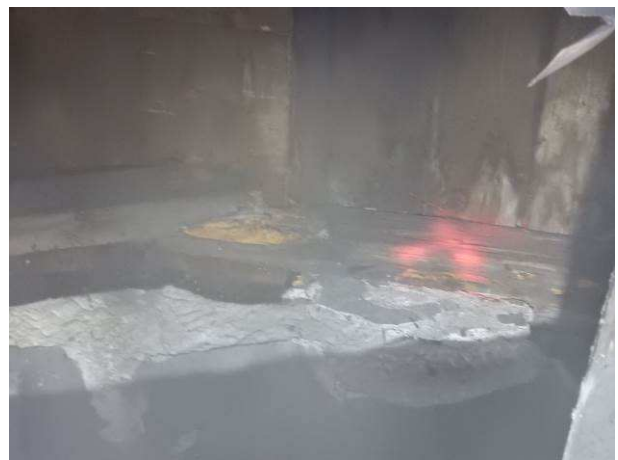
**Bild 4.16 R302/303 Sp 20 – Austausch bis Mittelpfette**

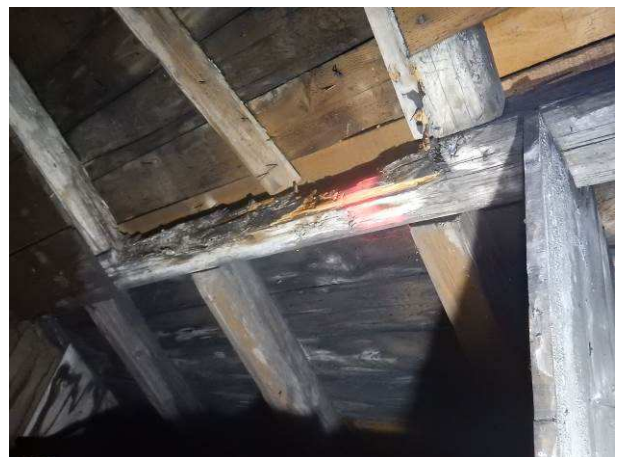
**Bild 4.18 R302 We 3 – Austausch**

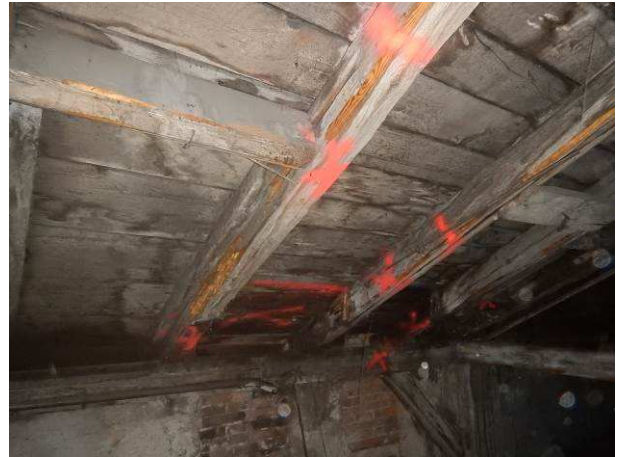
Bild 4.20 R 305-Sp 8“,Sp 9“,Sp10“,We 1

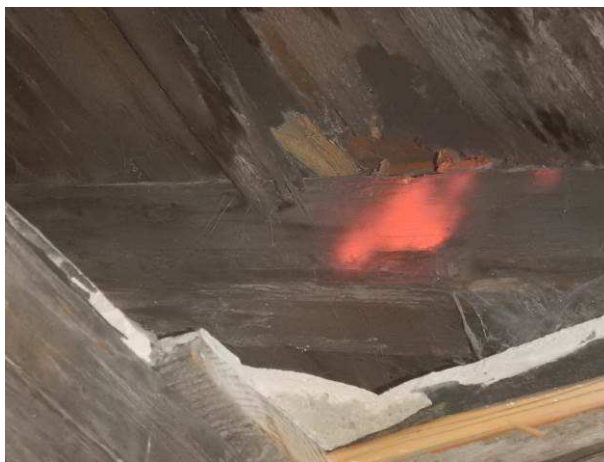
Bild 4.21 R 305 - Sp 9“ - Austausch

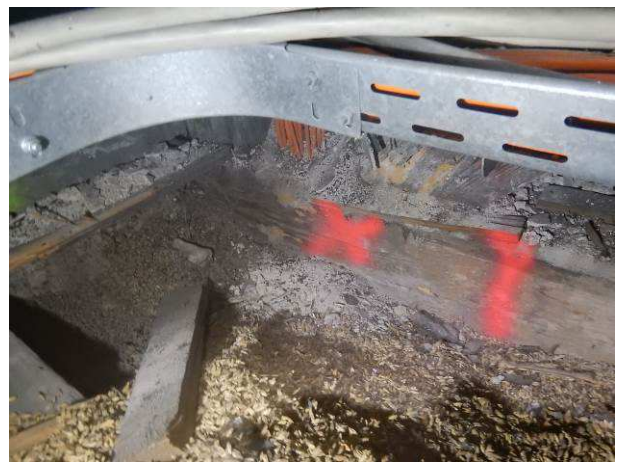
Bild 4.22 R 305 – DB 1 AL 60cm + AS

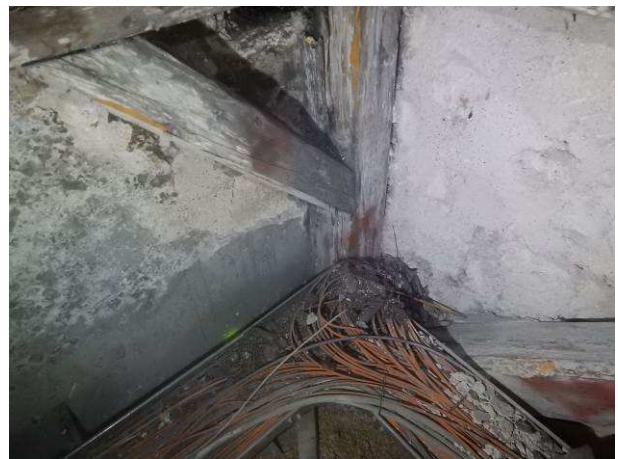
Bild 4.24 R 305 – DSt 1 - Austausch

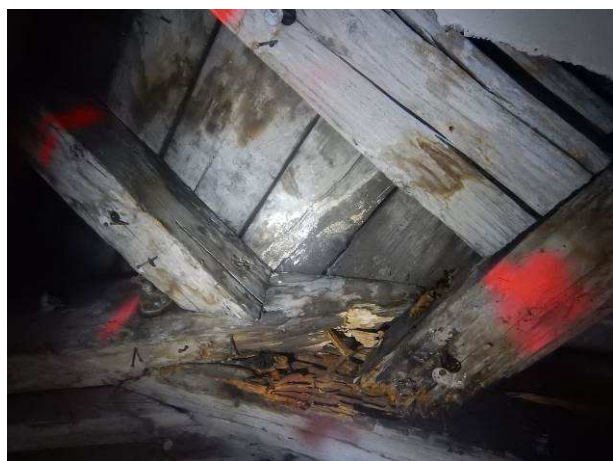
Im Raum 2.02b traten Schäden im Kehlbereich an Sparren, Kehlsparren und Kehlbalken auf, die auf frühere Undichtigkeiten im Dachbereich weisen.

**Bild 4.25 R.2.02b –KSp 1,, KB 1, Sp 3, Sp4, We 1**

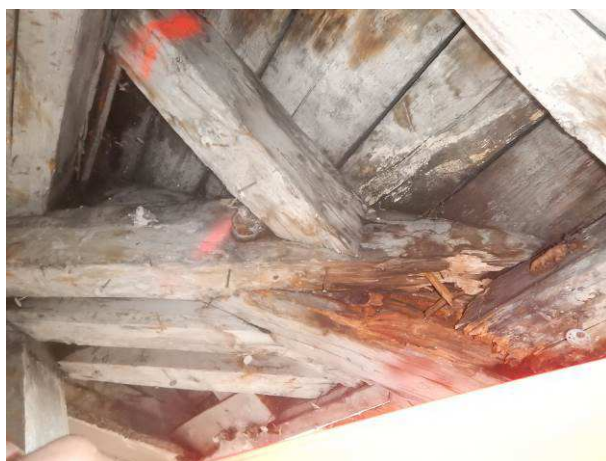
**Bild 4.26 R.2.02b – KB 1, Sp4, KSp 1**

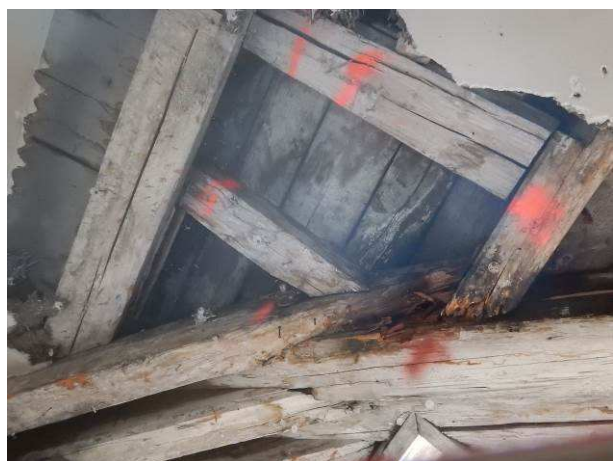
**Bild 4.27 R.2.02b – KB 1, Sp3, Sp4, KSp 1, We 1**

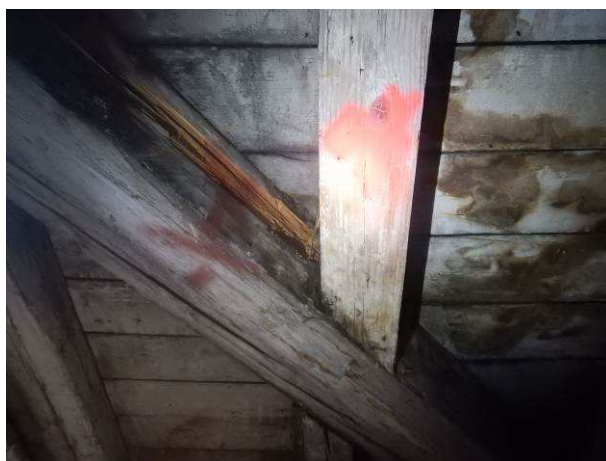
**Bild 4.28 R.2.02b – KSp 1, Sp 2**

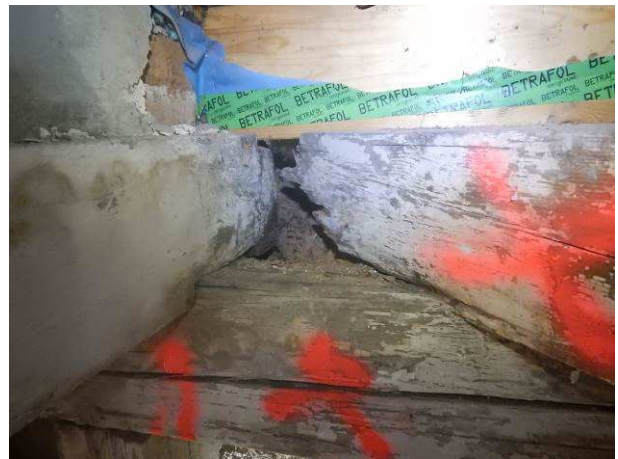
**Bild 4.30 R.2.21c – Rie 1 + 3, DPf 2 EHS + WB + BF**

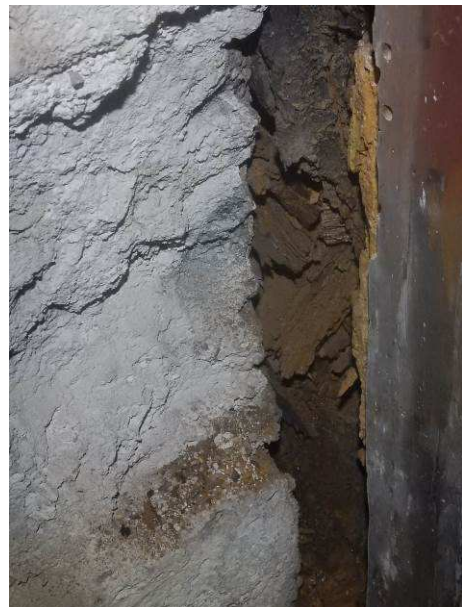
**Bild 4.32 R.2.21c – DSt 1 – EHS + WB + BF**

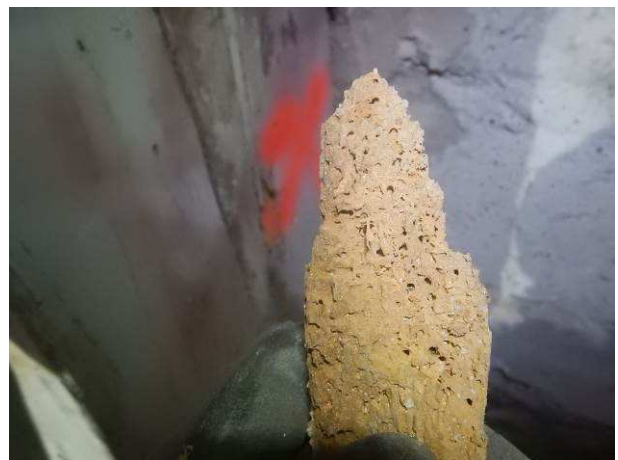
**Bild 4.34 R.2.21c – DB1 – EHS + BF + TK**

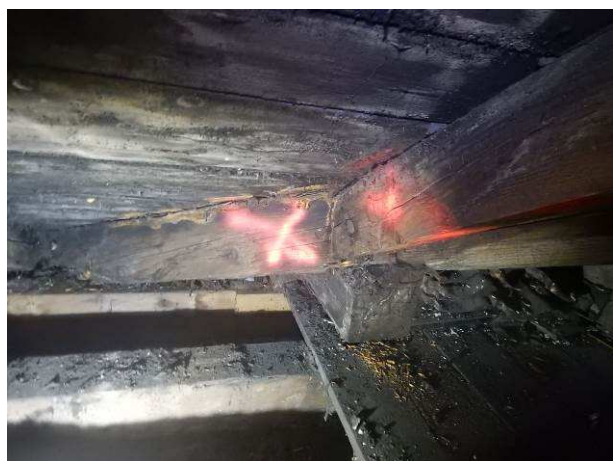
Bild 4.35 **KSP 1, Sp2** - AHP

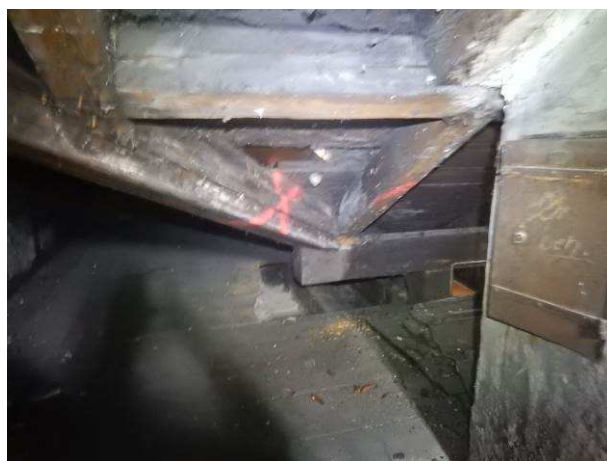
Bild 4.36 **KSp1, Sp4'** - AHP – FP1 Prüfung

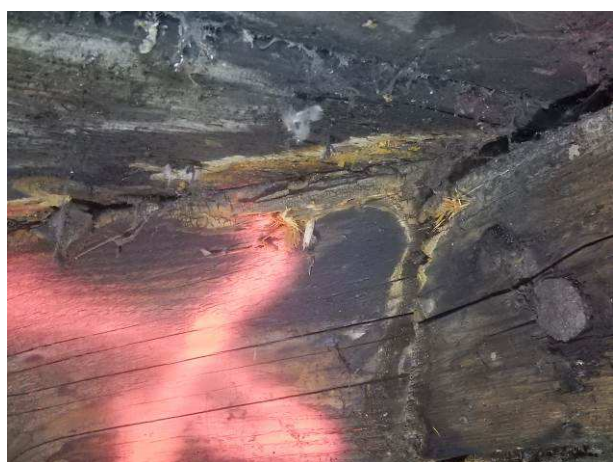
Bild 4.37 **KSP 1, Sp2** - AHP

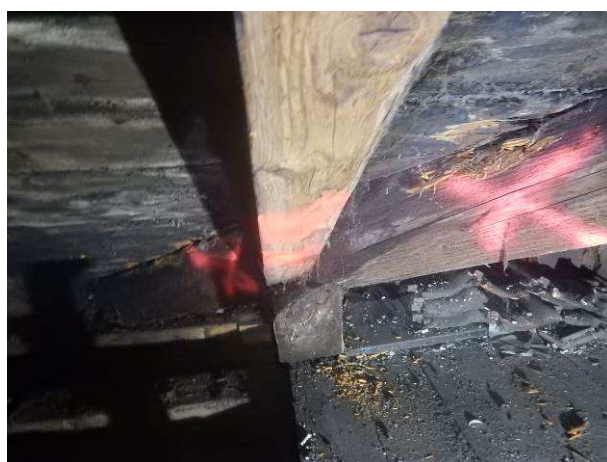
Bild 4.38 **KSP 1, Sp3** - AHP

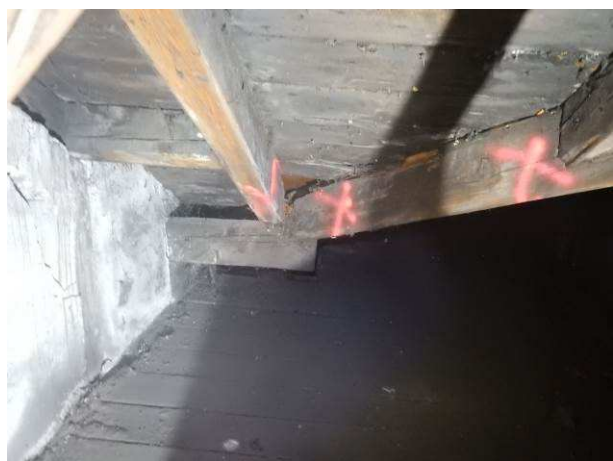
Bild 4.39 **KSP 2, SP 4'** – AHP

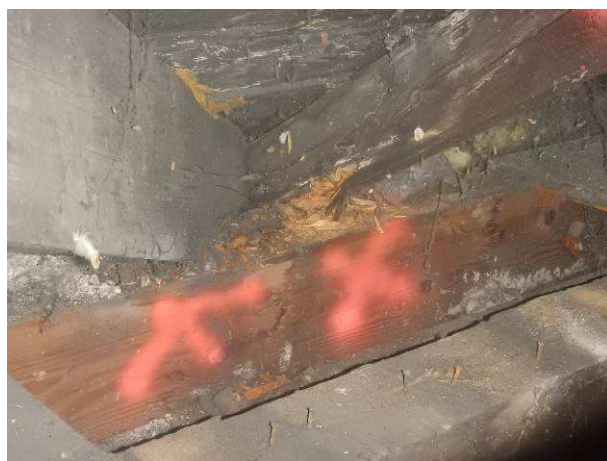
Bild 4.40 **KSP 2, SP 5; DB 1'**

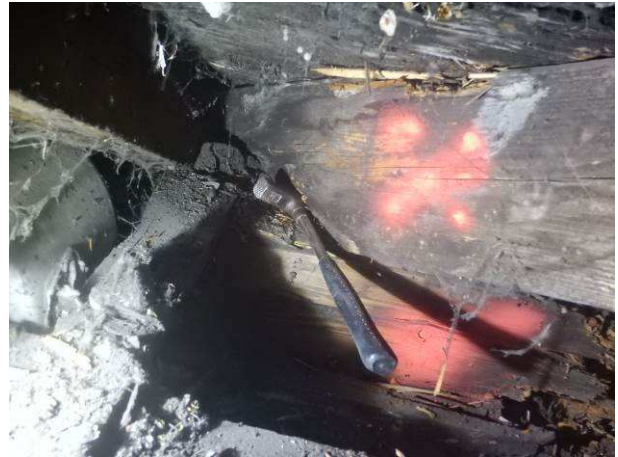
Bild 4.42 **KSP 3, DB 1 – AHP**

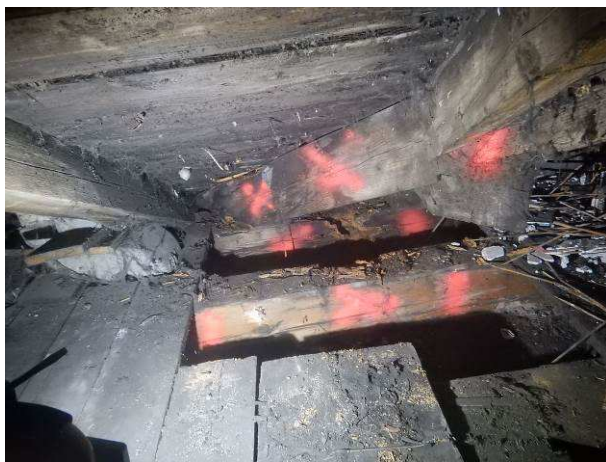
Bild 4.43 **KSP 3, DB 1, DB 2 – AHP**

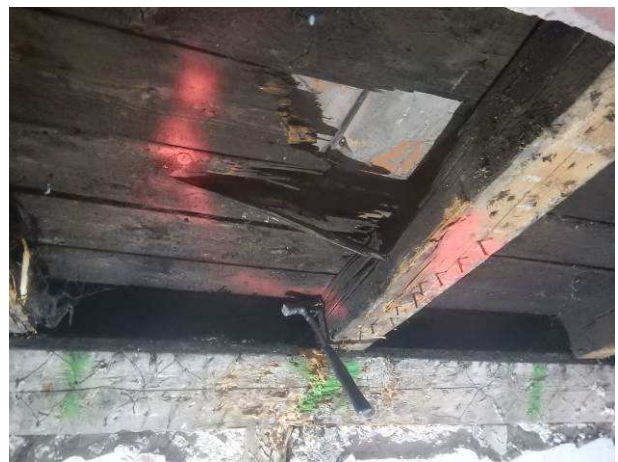
Bild 4.44 **„KSP 3“ - Sp6**

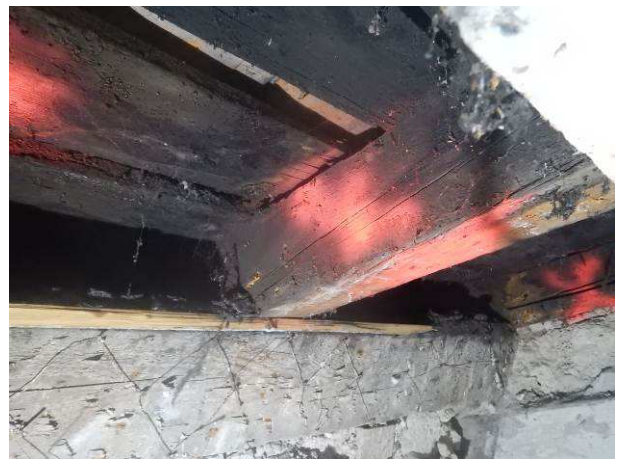
Bild 4.46 **Bereich „KSP 3“ - Sp 3**

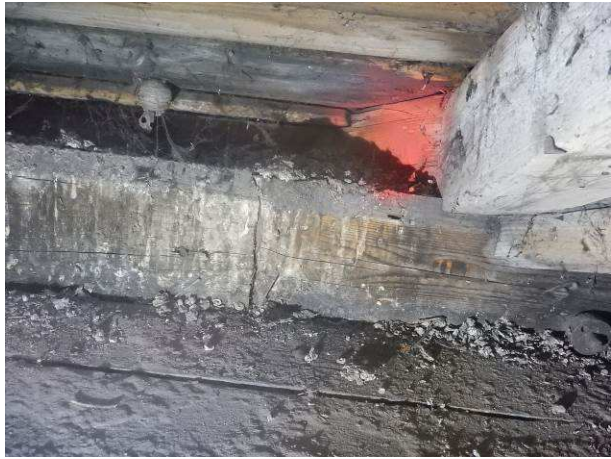
Bild 4.47 KSp 6

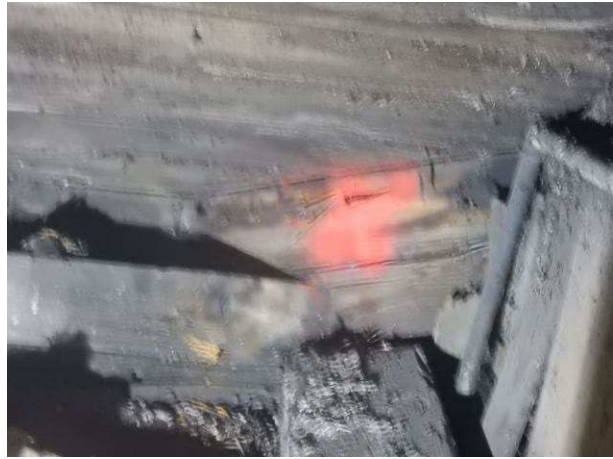
Bild 4.48 KSP 5

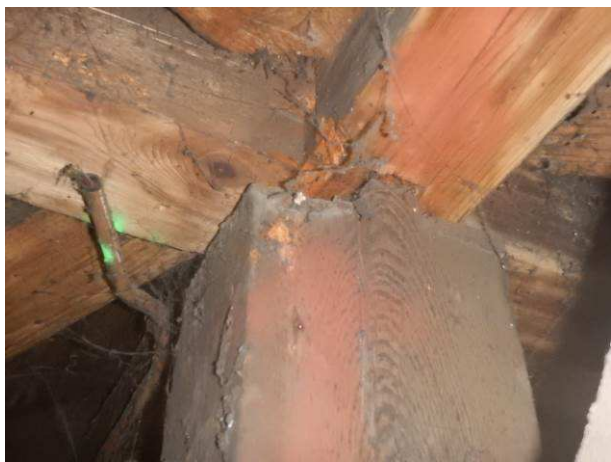
Bild 4.49 Firststützen Absenkung ca 4cm

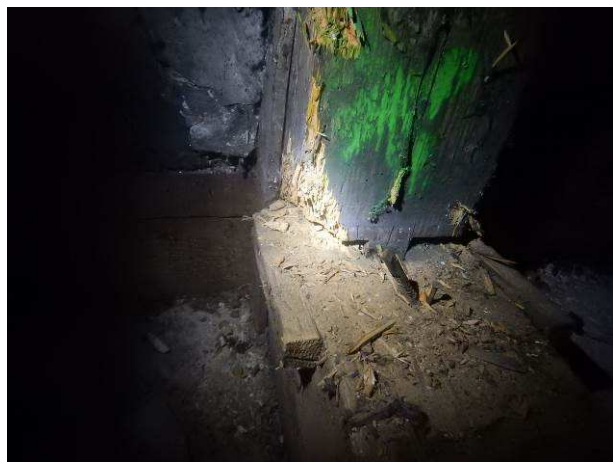
Bild 4.50 St1 – Hängewerk

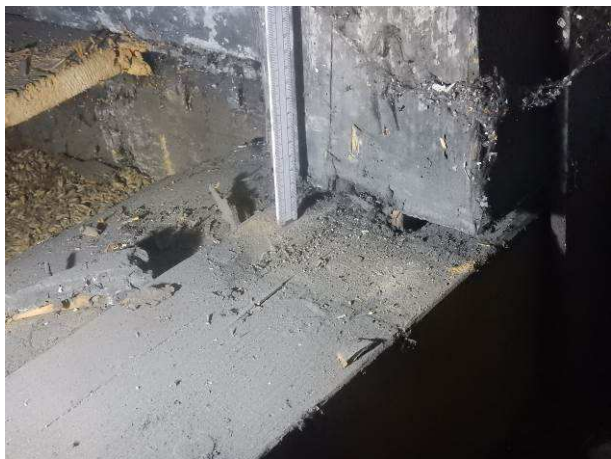
Bild 4.51 St 2 - Absenkung Untergurt 1,5cm, ggfs. Zugverstärkung

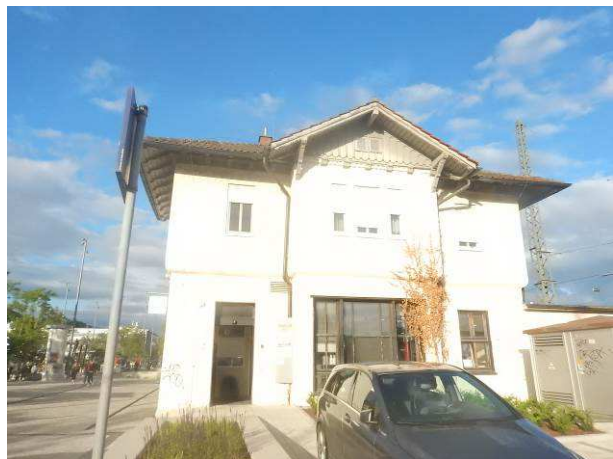
Bild 4.52 → Stützen in Fensterfassade (west) prüfen! , Giebel: Flugsparren prüfen, Ortgang Gebinde fehlt

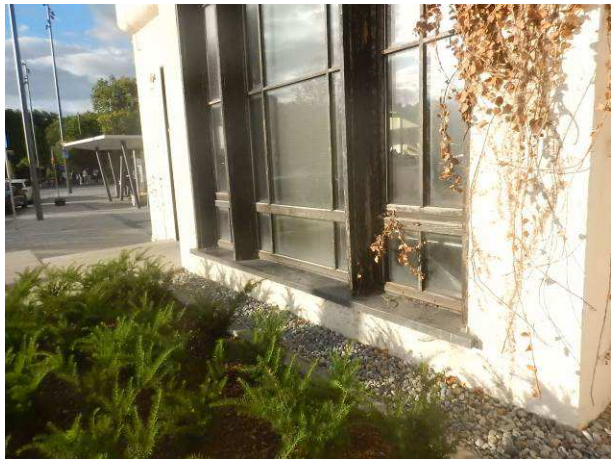
An der Außenfassade der Gaststätte sind vereinzelt tragende Stützen durch holzschädigende Organismen im Querschnitt reduziert (Fensterfront west). Weiterhin sind außen liegende Sparren und Pfetten noch zu untersuchen.

**Bild 4.53** → Stützen in Fensterfassade (west)  
prüfen!

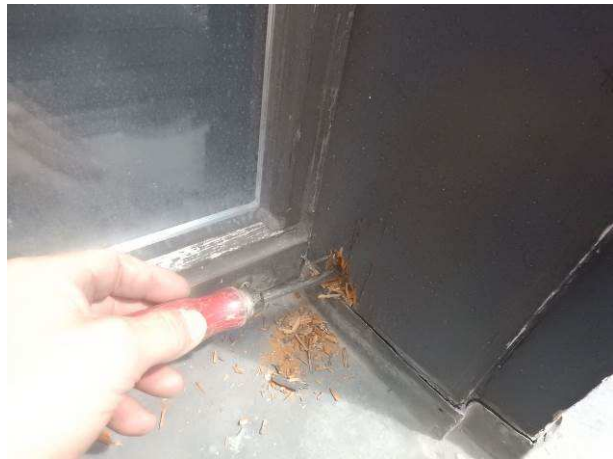
**Bild 4.54** Fäule der Stützen (west) → weitere  
Prüfung nötig

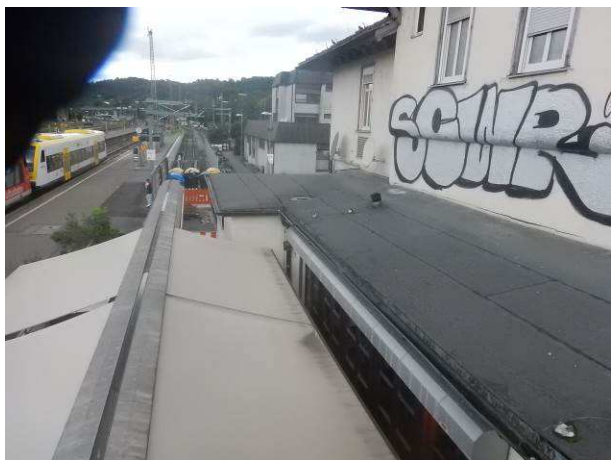
Das gleisseitige Flachdach weist größere Verformungen auf, die auf darunter liegende geschädigte Bauteile hinweisen. Hierzu muss die Dachhaut geöffnet und weitere Einsicht genommen werden.

**Bild 4.55** Flachdach Gleisseite –  
Verformungen, Öffnung & Prüfung nötig

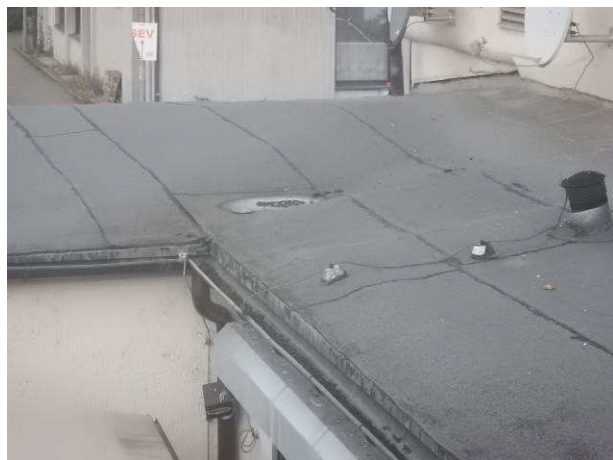
**Bild 4.56** Flachdach Gleisseite –  
Verformungen, Öffnung & Prüfung nötig

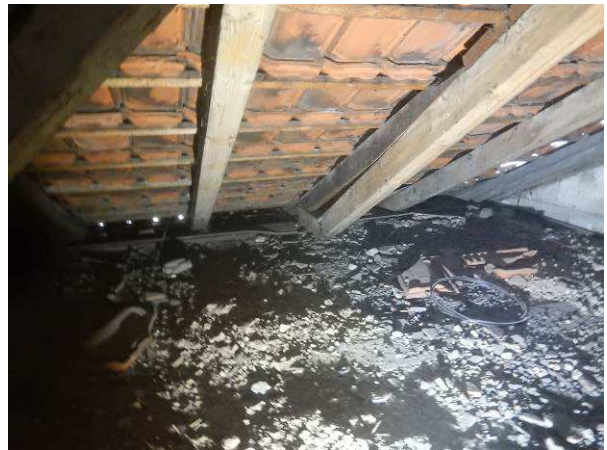
| <b>Geschoss/<br/>Bereich</b> | <b>Betroffene Bauteilbereiche</b> | | <b>Maßnahmen</b> | <b>Schadbild</b> | <b>Bild-Nr.</b> |
|---|---|---|---|---|---|
| Empfangs-<br>halle | Sparren 3 | Sp 3 | - zweifelhafte Reparatur zu<br>sehen, ggfs. Erneuerung<br>Sparren | - Bruch | 4.60 |

Bild 4.60 SP 3 – Sparrenbruch mit „Reparatur“ → Erneuerung empfohlen
