Hauptprüfung 07 / 2024

WE1428-GE0044-ZI0002

JVA Siegburg, Küche/Trafo, Luisenstraße 90, 53721 Siegburg

ZI0002
Historische
Kunststeinfassade

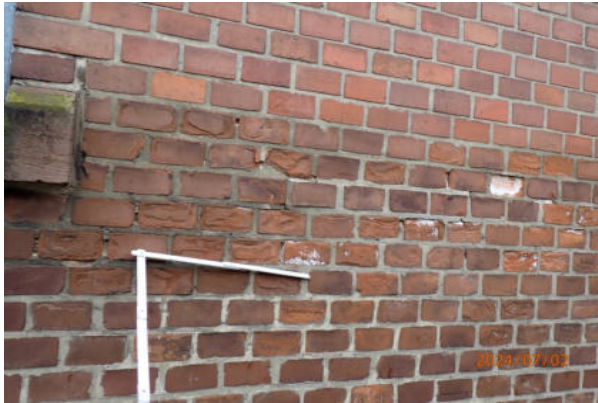
Befund-Nr.	Bauteil	Ort	Bewertung
01	historische Fassade	umlaufend	Standicherheit 0 Verkehrssicherheit 0 Dauerhaftigkeit 1
Die Oberfläche der Kunststeine der Fassade weisen umlaufend Verwitterungen mit kleineren Abplatzungen auf. Teilweise sind zudem an einzelnen Kunststeinen Verfärbungen zu erkennen. Zusätzlich weisen die Kunststeine vereinzelt Risse auf.

1. Oberfläche verwittert mit Abplatzung

Maßnahmen-Nr.: 01-1	Derzeit keine Maßnahmen erforderlich. Im Rahmen der wiederkehrenden Bauwerksprüfung beobachten.	
Keine Maßnahme erforderlich		Zeitpunkt:

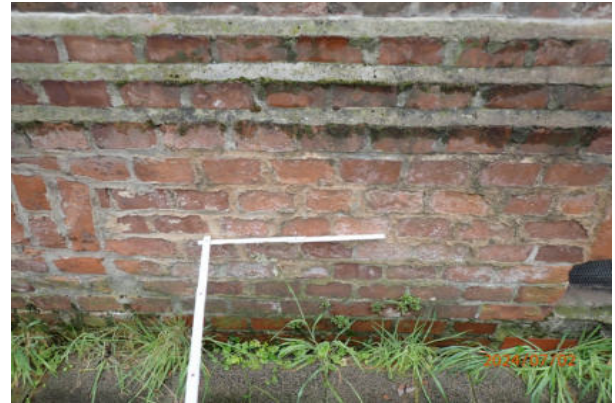
2. Oberfläche verwittert

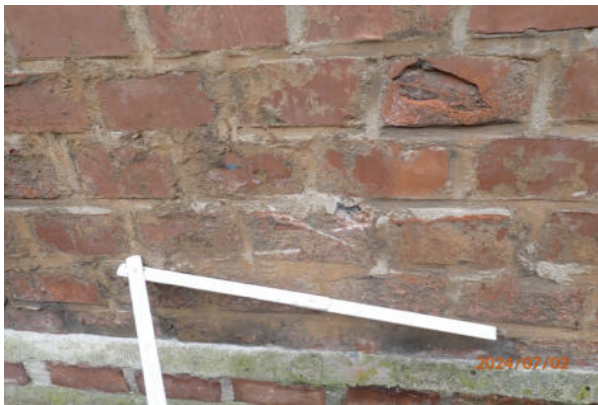
3. Oberfläche verwittert

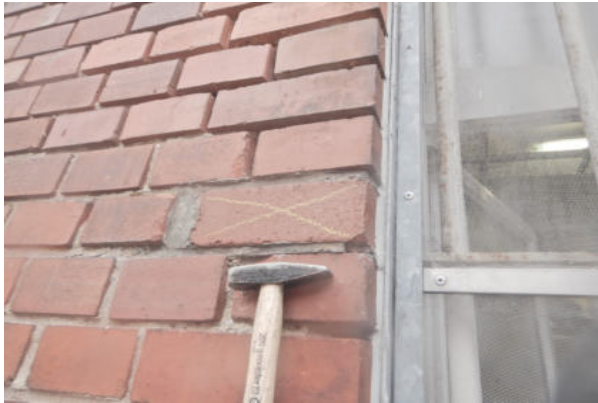
Befund-Nr. 02	Bauteil historische Fassade	Ort umlaufend	Bewertung
Umlaufend wurden einzelne lockere Steine angetroffen, diese wurden mit einem x markiert. Teilweise wurden einige lose Steine angetroffen, diese wurden während der Prüfung entfernt.			Standsicherheit 0
			Verkehrssicherheit 1
			Dauerhaftigkeit 1

1. lockerer Stein

Maßnahmen-Nr.: 02-1	Mauerwerksinstandsetzung.	
Erforderliche Maßnahme		Zeitpunkt: 12/2025

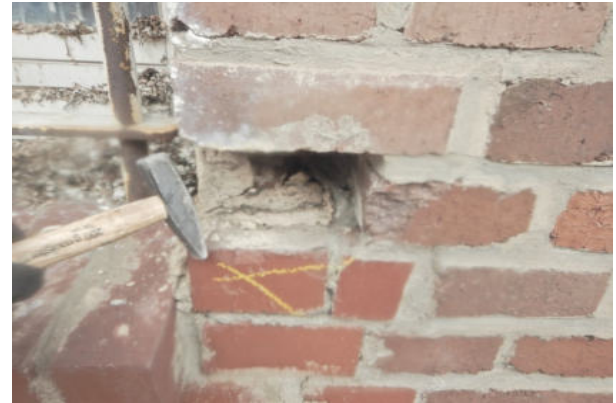
2. lockerer Stein

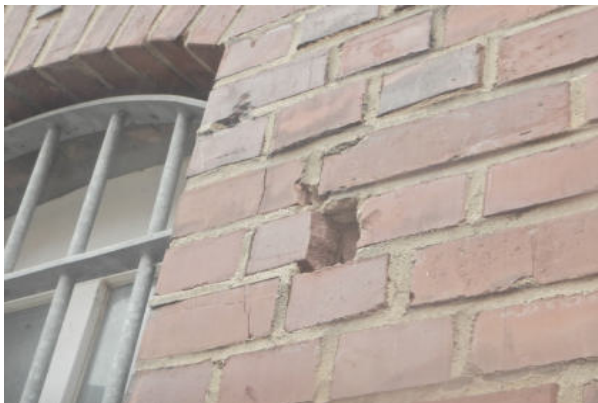
Befund-Nr. 03	Bauteil historische Fassade	Ort umlaufend	Bewertung
Es wurden mehrfach Abplatzungen an den Mauerwerkssteinen ange- troffen. Teilweise fehlt die Hälfte des betroffenen Steins.			Standsicherheit 0
			Verkehrssicherheit 0
			Dauerhaftigkeit 1

1. Abplatzung

Maßnahmen-Nr.: 03-1	Mauerwerksinstandsetzung.	
Erforderliche Maßnahme		Zeitpunkt: 12/2025

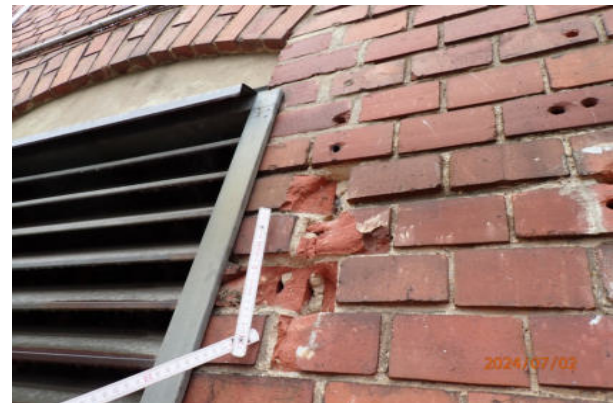
2. Abplatzung

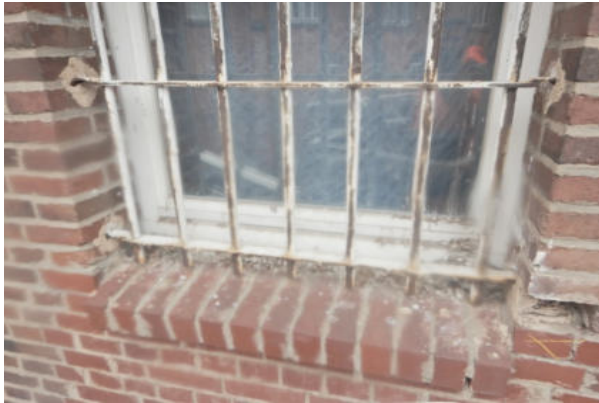
Befund-Nr. 05	Bauteil historische Fassade	Ort Westseite	Bewertung Standsicherheit 0 Verkehrssicherheit 0 Dauerhaftigkeit 1
Auf der Westfassade wurden vereinzelt Abplatzungen und lose Steine an den Verankerungen des Fenstergitters angetroffen. Teilweise liegt die Verankerung frei. Die Gitter sind zum Zeitpunkt der Prüfung fest.

1. loser Stein

Maßnahmen-Nr.:	05-1	Mauerwerksinstandsetzung.	
Erforderliche Maßnahme			Zeitpunkt: 12/2025

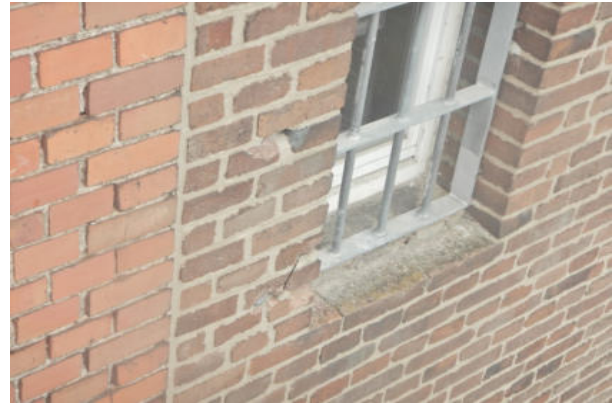
2. Abplatzung

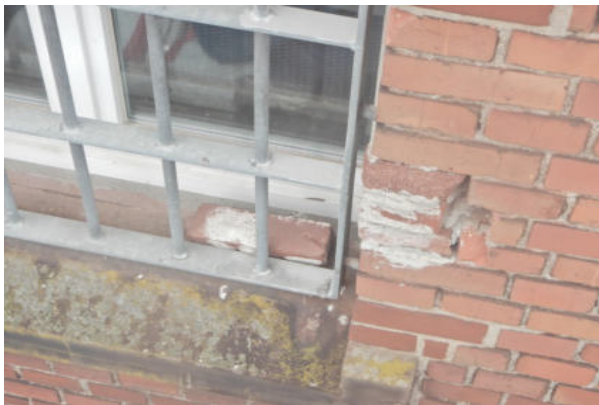
3. loser Stein

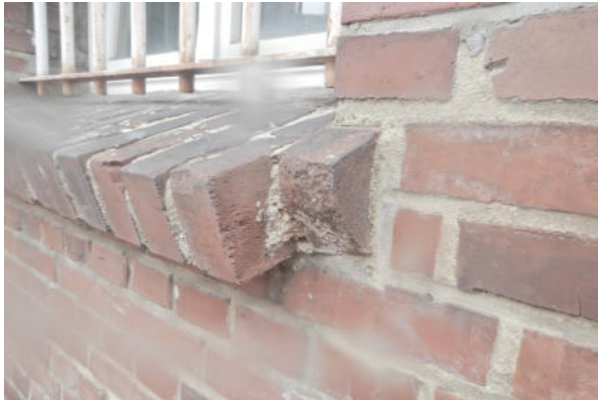
Befund-Nr. 06	Bauteil historische Fassade	Ort umlaufend	Bewertung
Vereinzelt wurden Abplatzungen an den Fensterbänken aus Mauerwerkssteinen angetroffen.			Standsicherheit 0
			Verkehrssicherheit 0
			Dauerhaftigkeit 1

1. Abplatzung - Fensterbank

Maßnahmen-Nr.: 06-1	Mauerwerksinstandsetzung	Zeitpunkt: 12/2025
Erforderliche Maßnahme

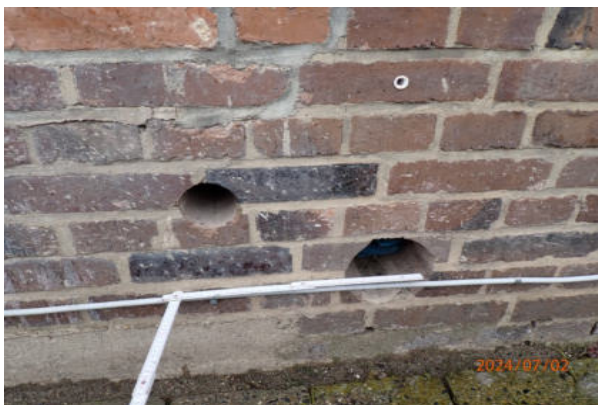
Befund-Nr. 07	Bauteil historische Fassade	Ort Südostseite	Bewertung
An der Südostseite wurden zwei Öffnungen angetroffen. Ursache für die Öffnungen ist wahrscheinlich eine Bohrprobenentnahme.			Standicherheit 0 Verkehrssicherheit 0 Dauerhaftigkeit 1

1. Öffnungen

Maßnahmen-Nr.: 07-1	Mauerwerksinstandsetzung.	Zeitpunkt: 12/2025
Erforderliche Maßnahme

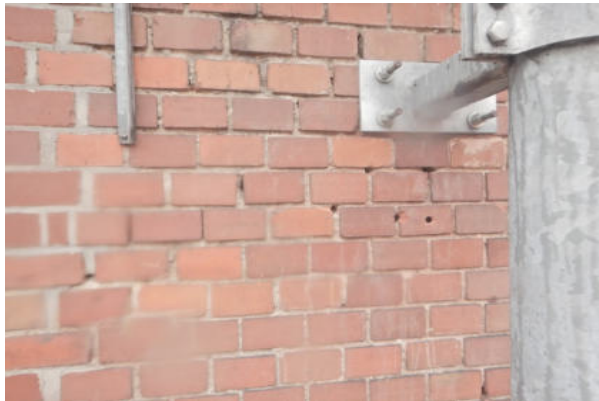
Befund-Nr. 08	Bauteil historische Fassade	Ort umlaufend	Bewertung
Am gesamten Bauteil sind mehrfach unversiegelte Bohrlöcher angetroffen.			Standsicherheit 0
			Verkehrssicherheit 0
			Dauerhaftigkeit 1

1. Fehlbohrungen

Maßnahmen-Nr.: 08-1	Mauerwerksinstandsetzung.	Zeitpunkt: 12/2025
Erforderliche Maßnahme

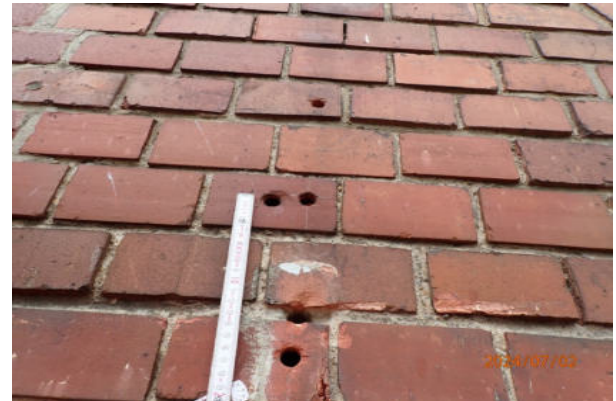
2. unversiegelte Bohrlöcher

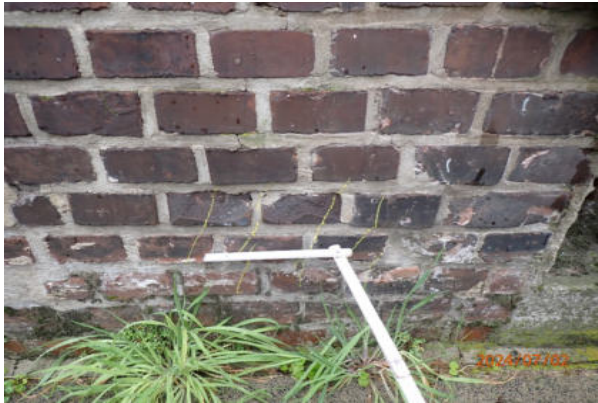
Befund-Nr. 09	Bauteil historische Fassade	Ort umlaufend	Bewertung
Es wurden mehrfach Hohlstellen angetroffen.			Standsicherheit 0
			Verkehrssicherheit 0
			Dauerhaftigkeit 1

1. Hohlstelle

Maßnahmen-Nr.: 09-1	Mauerwerksinstandsetzung.	
Erforderliche Maßnahme		Zeitpunkt: 12/2025

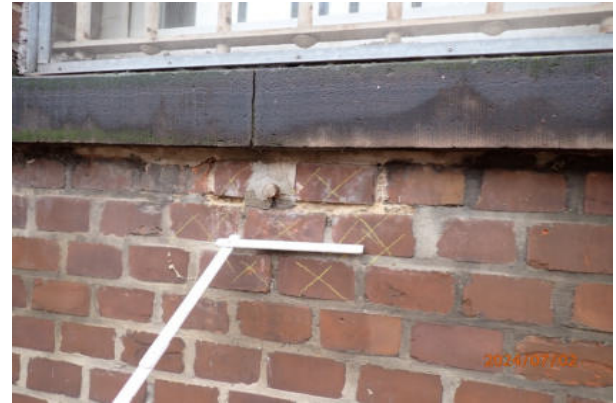
2. Hohlstelle

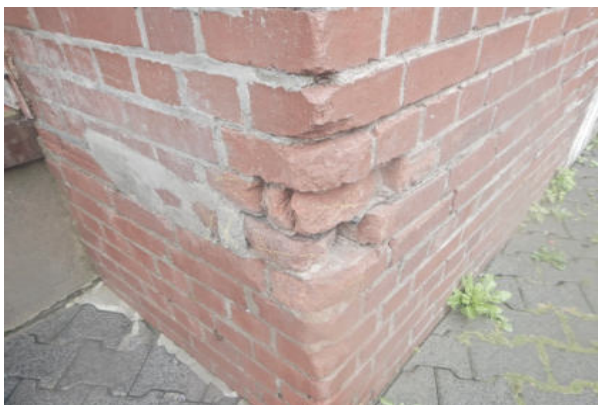
Befund-Nr. 10	Bauteil historische Fassade	Ort Westseite	Bewertung
Auf der Westseite wurde ein Anprallschaden angetroffen.			Standicherheit 0
			Verkehrssicherheit 0
			Dauerhaftigkeit 1

1. Anprallschaden

Maßnahmen-Nr.: 10-1	Mauerwerksinstandsetzung.	
Erforderliche Maßnahme		Zeitpunkt: 12/2025

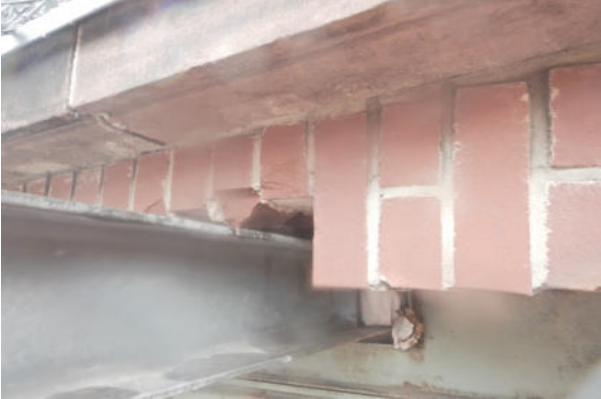
Befund-Nr. 11	Bauteil historische Fassade	Ort Westseite	Bewertung Standsicherheit 0 Verkehrssicherheit 0 Dauerhaftigkeit 1
An der Westfassade wurden aufgrund eines verbauten Stahlträgers die Steine im Sturz teilweise abgebrochen, um ausreichend Platz für den Träger zu erzeugen.			
Abgebrochene Steine in dem Sturz

1. abgebrochene Steine			
Maßnahmen-Nr.: 11-1	Derzeit keine Maßnahmen erforderlich. Im Rahmen der wiederkehrenden Bauwerksprüfung beobachten.		
Keine Maßnahme erforderlich			Zeitpunkt:

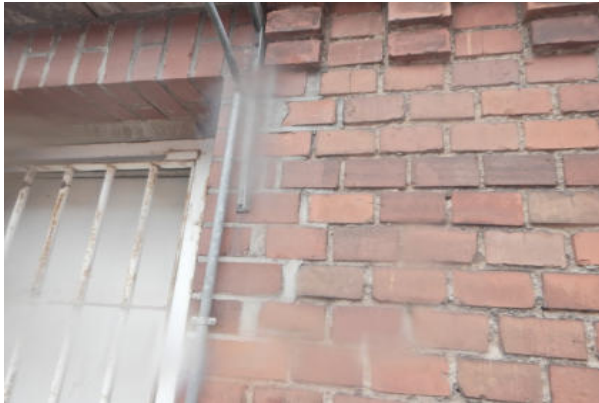
Befund-Nr. 12	Bauteil historische Fassade	Ort Westseite	Bewertung Standsicherheit 0 Verkehrssicherheit 0 Dauerhaftigkeit 1
Auf der Westseite wurde ein Riss angetroffen. Der Riss verläuft durch die Mörtelfugen.

1. Riss

Maßnahmen-Nr.: 12-1	Derzeit keine Maßnahmen erforderlich. Im Rahmen der wiederkehrenden Bauwerksprüfung beobachten.	
Keine Maßnahme erforderlich		Zeitpunkt:

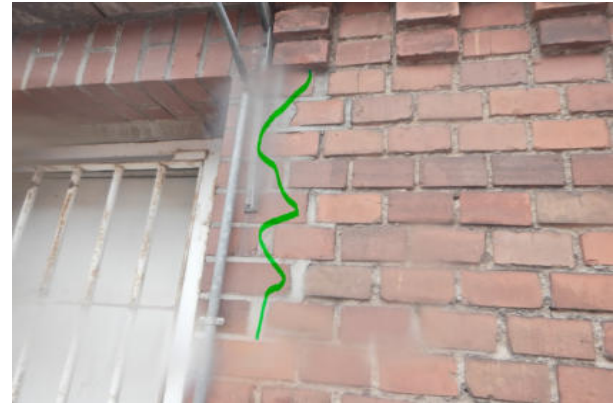
2. Riss

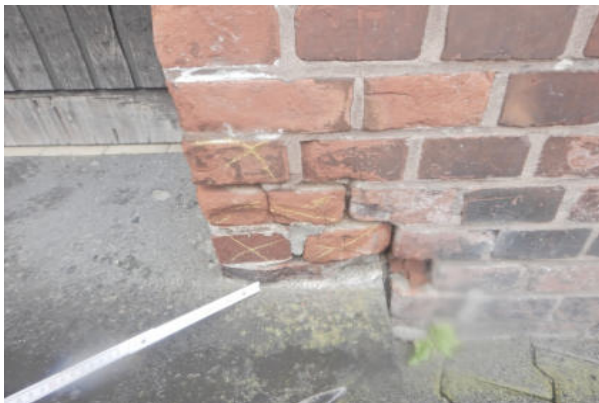
Befund-Nr. 13	Bauteil historische Fassade	Ort Westseite	Bewertung
Auf der Westseite wurde an einer Stelle ein Riss angetroffen. Mehrfach sind die angrenzenden Kunststeine locker. Der Riss verläuft sowohl durch Kunststeine als auch durch Mörtelfugen.			Standsicherheit 0
			Verkehrssicherheit 0
			Dauerhaftigkeit 2

1. Riss und lockere Steine

Maßnahmen-Nr.: 13-1	Mauerwerksinstandsetzung.	
Erforderliche Maßnahme		Zeitpunkt: 12/2025

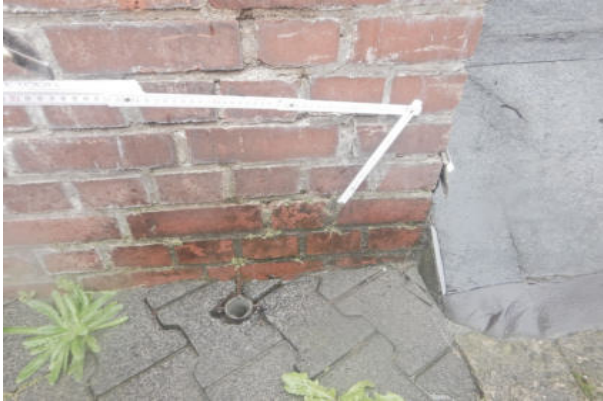
Befund-Nr. 14	Bauteil historische Fassade	Ort Westseite	Bewertung Standsicherheit 0 Verkehrssicherheit 0 Dauerhaftigkeit 1
An der Westseite befindet sich im Sockelbereich eine feuchte Stelle. Zudem beginnende Bemoosung.			
Feuchte Stelle

1. Feuchte Stelle			
Maßnahmen-Nr.: 14-1	Derzeit keine Maßnahmen erforderlich. Im Rahmen der wiederkehrenden Bauwerksprüfung beobachten.		
Keine Maßnahme erforderlich			Zeitpunkt:

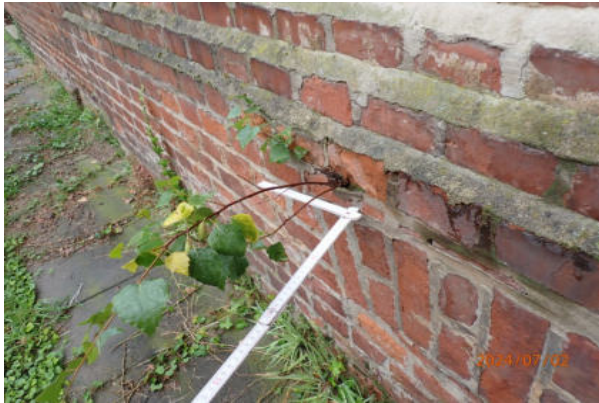
Befund-Nr. 15	Bauteil historische Fassade	Ort umlaufend	Bewertung Standsicherheit 0 Verkehrssicherheit 0 Dauerhaftigkeit 2
Vereinzelt wurden höhere Pflanzen in der Fassade angetroffen.

1. Pflanze in der Fuge

Maßnahmen-Nr.: 15-1	Mauerwerksinstandsetzung.	Zeitpunkt: 12/2025
Erforderliche Maßnahme

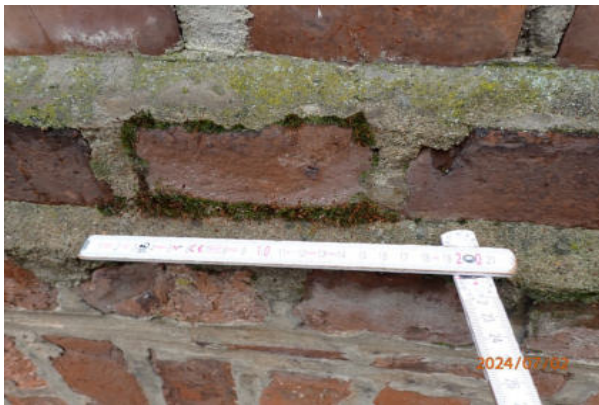
Befund-Nr. 16	Bauteil historische Fassade	Ort umlaufend	Bewertung
Umlaufend ist die Fassade bemoost und veralgelt. Insbesondere der Sockelbereich ist davon betroffen.			Standsicherheit 0 Verkehrssicherheit 0 Dauerhaftigkeit 1

1. Bemoosung und Veralgung

Maßnahmen-Nr.: 16-1	Derzeit keine Maßnahmen erforderlich. Im Rahmen der wiederkehrenden Bauwerksprüfung beobachten.	Zeitpunkt:
Keine Maßnahme erforderlich

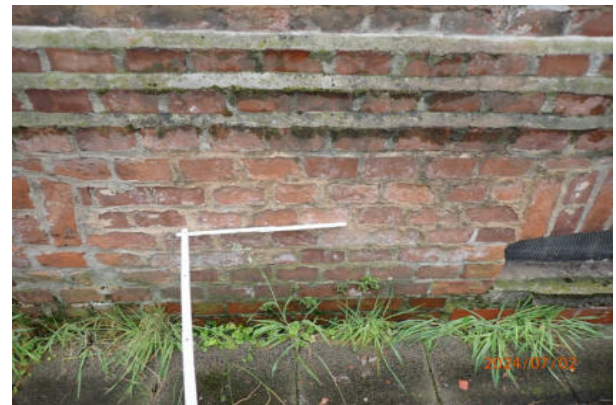
2. Bemoosung und Veralgung

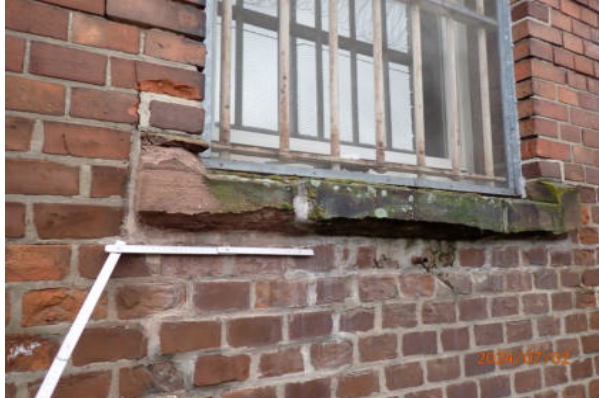
Befund-Nr. 17	Bauteil historische Fassade	Ort Ostseite	Bewertung
Auf der Ostseite wurden mehrfach Abplatzungen an den Steinfesterbänken angetroffen. Zudem sind die Fensterbänke rissig bis angebrochen (auf der Oberseite) und bemoost.			Standsicherheit 0
			Verkehrssicherheit 0
			Dauerhaftigkeit 1

1. Fensterbank Abplatzung

Maßnahmen-Nr.: 17-1	Instandsetzung durch Steinmetz/Steinbildhauer.	Zeitpunkt: 12/2025
Erforderliche Maßnahme

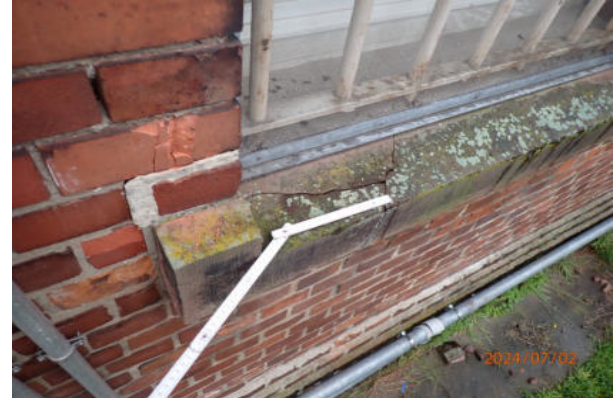
2. Fensterbank rissig und bemoost

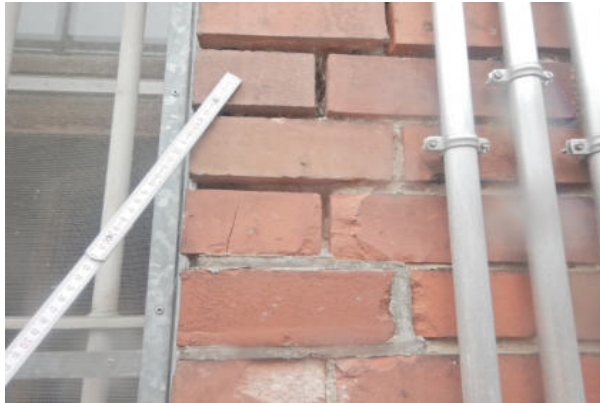
Befund-Nr. 18	Bauteil historische Fassade	Ort umlaufend	Bewertung
Mehrfach weisen die Mörtelfugen Abplatzungen auf. Teilweise fehlt von der Fuge mehr als 30%. Insbesondere die Rand- und Eckbereiche sind davon betroffen.			Standsicherheit 1
			Verkehrssicherheit 0
			Dauerhaftigkeit 1

1. Abplatzung an Mörtelfuge

Maßnahmen-Nr.: 18-1	Mauerwerksinstandsetzung.	Zeitpunkt: 12/2025
Erforderliche Maßnahme

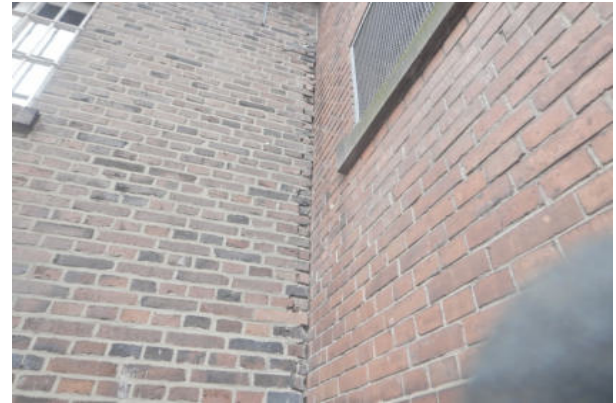
2. Abplatzung an Mörtelfuge

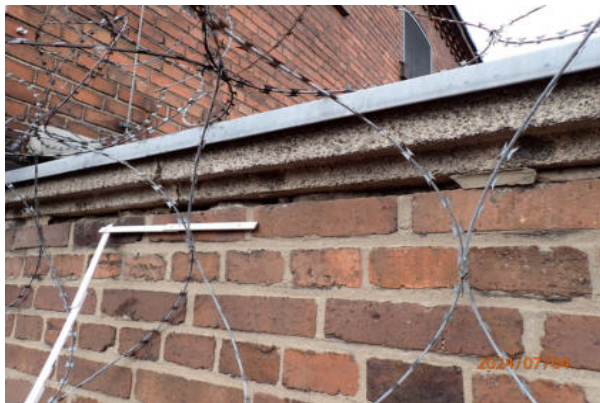
Befund-Nr. 19	Bauteil historische Fassade	Ort Südostseite	Bewertung
An der Südostfassade fehlt teilweise die oberste Mörtelfuge zwischen Gesims und Mauerwerksstein fehlt teilweise. Zudem ist die vorhandene Fuge brüchig und nicht haftend.			Standsicherheit 0 Verkehrssicherheit 0 Dauerhaftigkeit 1

1. Mörtelfuge schadhaft

Maßnahmen-Nr.: 19-1	Mauerwerksinstandsetzung.	Zeitpunkt: 12/2025
Erforderliche Maßnahme

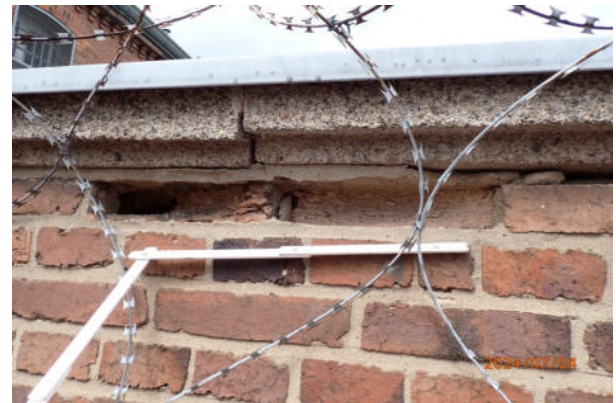
2. Mörtelfuge schadhaft

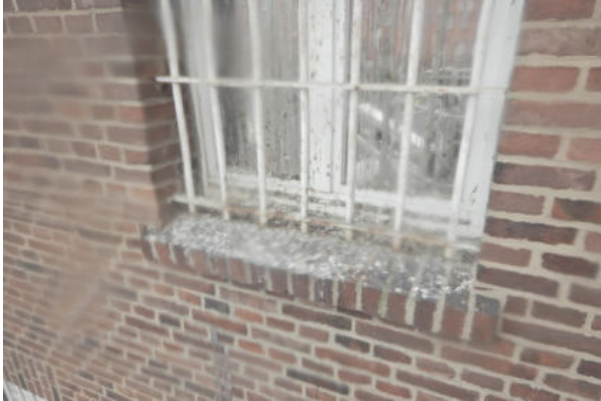
Befund-Nr. 20	Bauteil historische Fassade	Ort Westseite	Bewertung Standicherheit 0 Verkehrssicherheit 1 Dauerhaftigkeit 1
Auf der Westfassade wurde ein stark mit Vogelkot beschmutztes Fenster angetroffen. Auch die Fensterbank ist davon betroffen.			
<p>Vogelkot</p> <div style="display: flex; justify-content: space-around;"> <div style="text-align: center;">

<p>1. Vogelkot</p> </div> <div style="text-align: center;">

<p>2. Vogelkot</p> </div> </div>			
Maßnahmen-Nr.: 20-1	Das Fenster und die Fensterbank sind zu reinigen.		
Erforderliche Maßnahme			Zeitpunkt: 12/2025
