Hauptprüfung 07 / 2024

WE1428-GE0043-ZI0002

JVA Siegburg, Unternehmerbetriebe, Luisenstraße 90, 53721 Siegburg

ZI0002
Historische
Kunststeinfassade

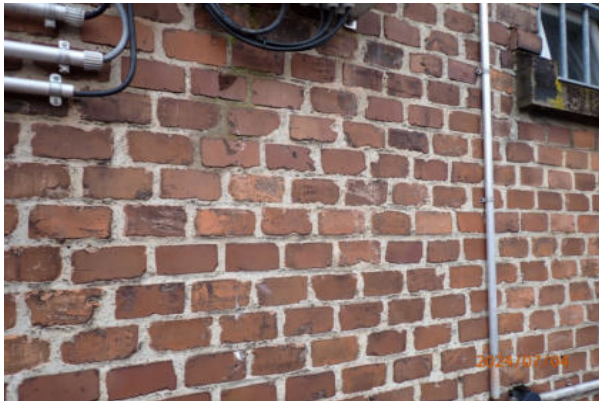
Befund-Nr. 01	Bauteil historische Fassade	Ort umlaufend	Bewertung
Die Oberfläche der Kunststeine der Fassade weisen umlaufend Verwitterungen mit kleineren Abplatzungen auf. Teilweise sind zudem an einzelnen Kunststeinen Verfärbungen zu erkennen. Zusätzlich weisen die Kunststeine vereinzelt Risse auf.			Standsicherheit 0
			Verkehrssicherheit 0
			Dauerhaftigkeit 1

1. Steine verwittert

Maßnahmen-Nr.: 01-1	Derzeit keine Maßnahmen erforderlich. Im Rahmen der wiederkehrenden Bauwerksprüfung beobachten.	Zeitpunkt:
Keine Maßnahme erforderlich

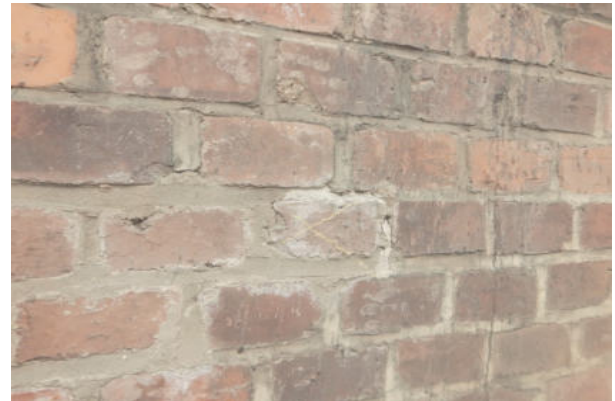
Oberfläche verwittert

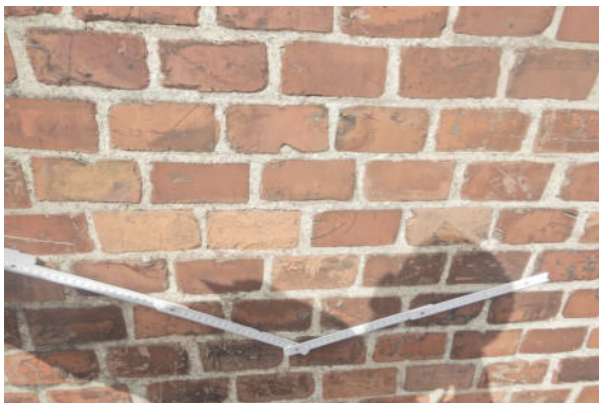
Oberfläche verwittert mit Abplatzung

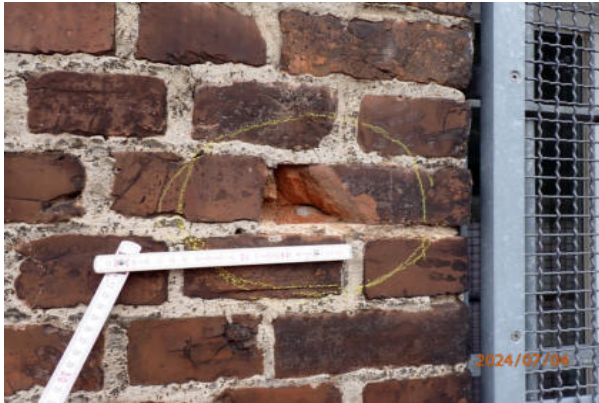
Befund-Nr. 02	Bauteil historische Fassade	Ort Nordseite	Bewertung
Auf der Nordfassade wurden kleine Abplatzungen an den Verankerungen des Gitterrostes angetroffen. Die Verankerungen liegen aufgrund der Abplatzungen teilweise frei. Zum Zeitpunkt der Prüfung ist das Gitter fest.			Standsicherheit 0
			Verkehrssicherheit 0
			Dauerhaftigkeit 1

1. Verankerung liegt frei

Maßnahmen-Nr.:	02-1	Mauerwerksinstandsetzung.	
Erforderliche Maßnahme			Zeitpunkt: 12/2025

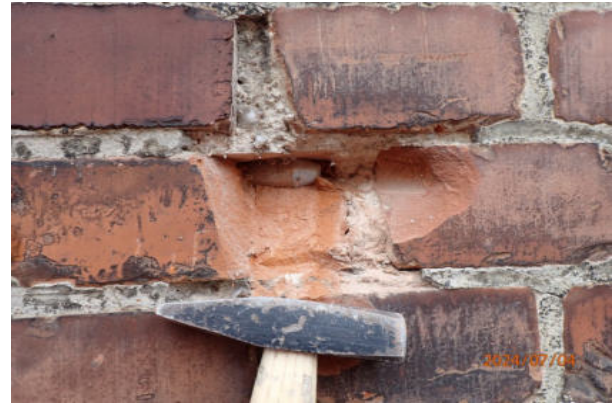
2. Abplatzung

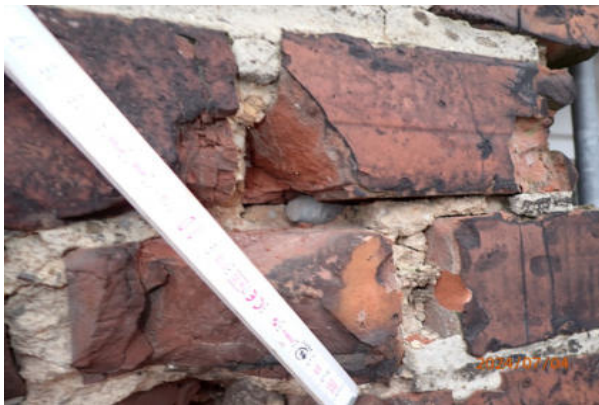
3. Verankerung liegt frei

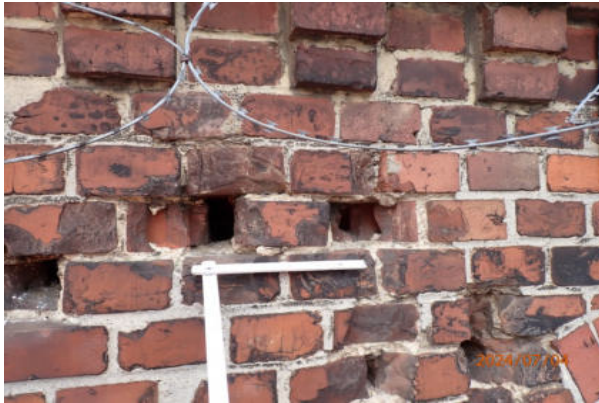
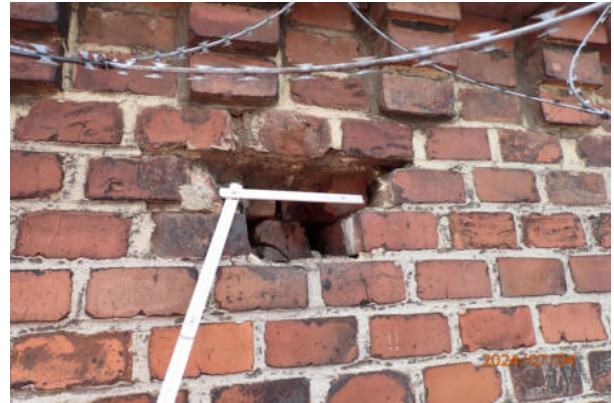
Befund-Nr.	Bauteil	Ort	Bewertung
03	historische Fassade	umlaufend	
<p>Am gesamten Bauwerk wurden mehrfach Abplatzungen an den Mauerwerksteinen angetroffen. Die Abplatzungen betreffen sowohl einzelne Steine als auch größere Flächen. Teilweise fehlen große Teile der Steine.</p>			<p>Standsicherheit 0</p> <p>Verkehrssicherheit 0</p> <p>Dauerhaftigkeit 2</p>

2. Abplatzung

4. Abplatzung

Maßnahmen-Nr.: 03-1	Mauerwerksinstandsetzung.	Zeitpunkt: 12/2025
Erforderliche Maßnahme

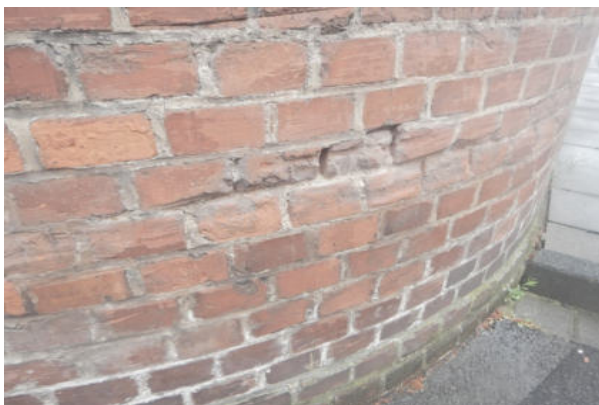
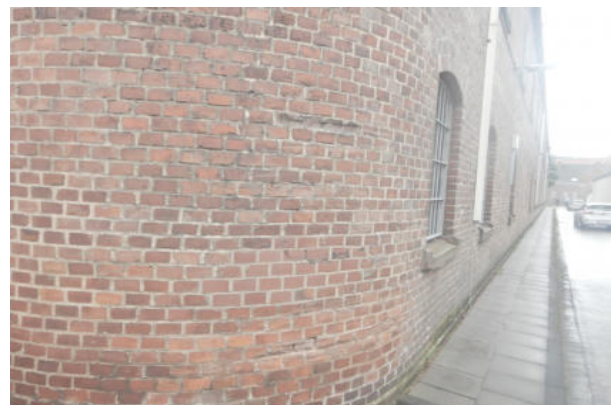
Befund-Nr. 04	Bauteil historische Fassade	Ort Nord- und Ostfassade	Bewertung
Auf der Fassade wurde ein Anprallschaden angetroffen. Dieser befindet sich zwischen der Nord- und Ostfassade.			Standicherheit 0 Verkehrssicherheit 0 Dauerhaftigkeit 1

1. Anprallschaden

2. Anprallschaden

Maßnahmen-Nr.: 04-1	Derzeit keine Maßnahmen erforderlich. Im Rahmen der wiederkehrenden Bauwerksprüfung beobachten.	Zeitpunkt:
Keine Maßnahme erforderlich

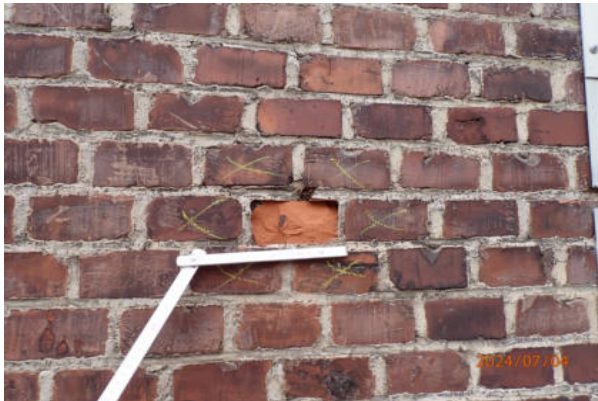
Befund-Nr. 05	Bauteil historische Fassade	Ort umlaufend	Bewertung Standicherheit 1
Umlaufend wurden einzelne lockere Steine angetroffen, diese wurden mit einem x markiert. Teilweise wurden einige lose Steine angetroffen, diese wurden während der Prüfung entfernt.			Verkehrssicherheit 1 Dauerhaftigkeit 2

1. lockere Steine

Maßnahmen-Nr.: 05-1	Mauerwerksinstandsetzung.	
Erforderliche Maßnahme		Zeitpunkt: 12/2025

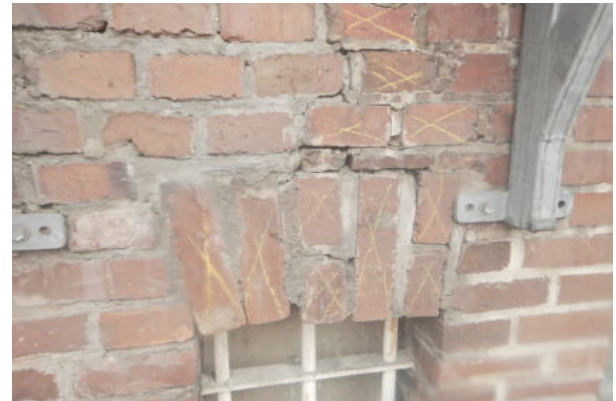
2. lockere Steine

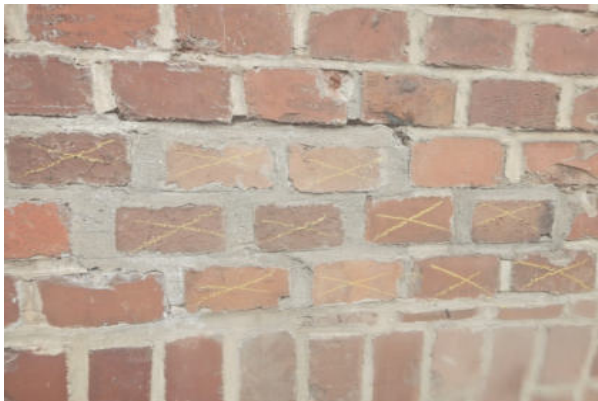
3. lockere Steine

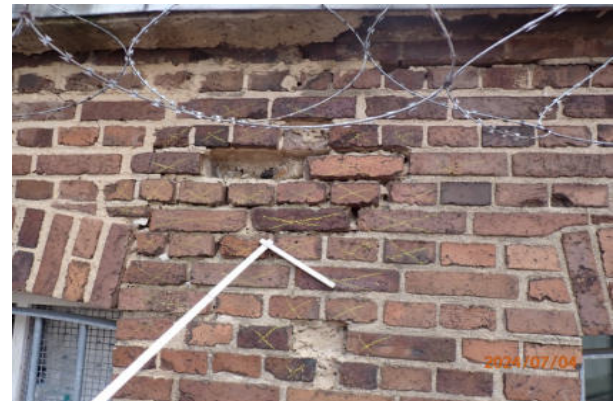
4. lockere Steine

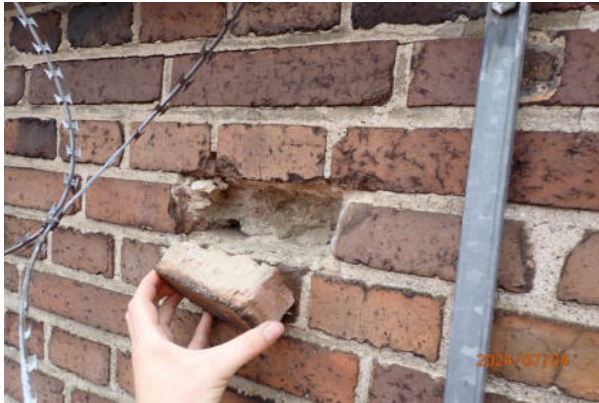
1. lockerer Stein

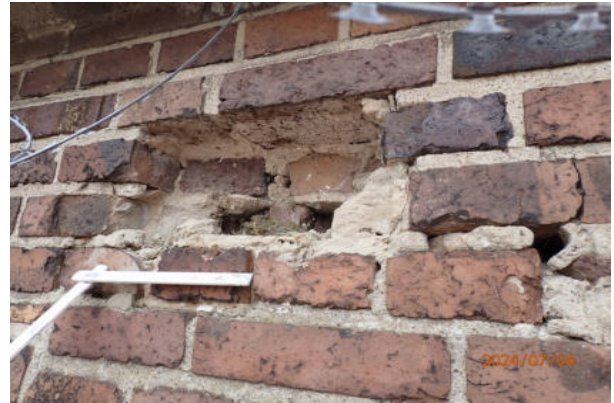
2. lockerer Stein

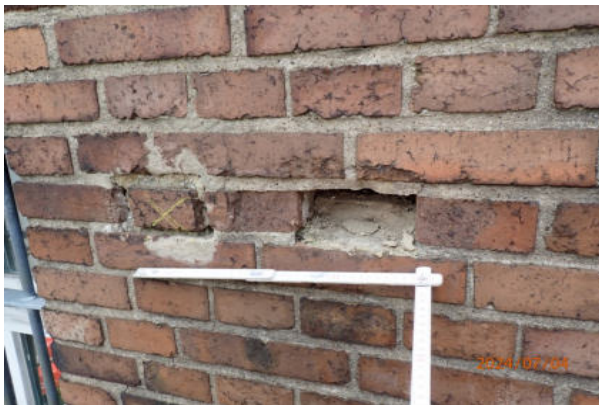
3. lockerer Stein

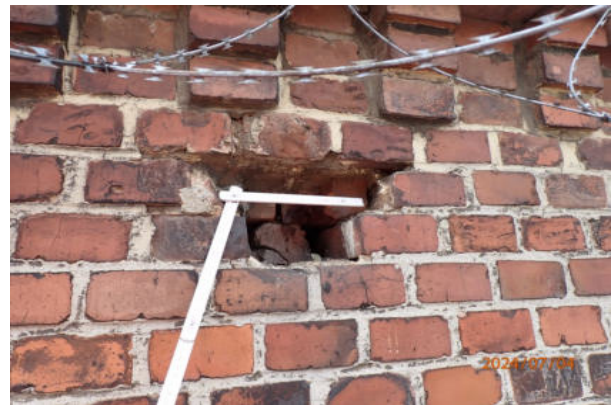
4. lockerer Stein

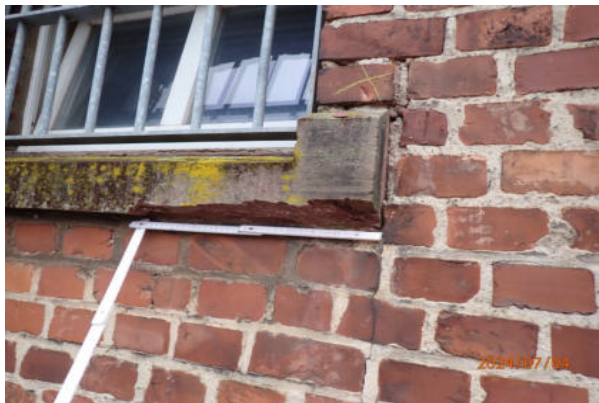
Befund-Nr.	Bauteil	Ort	Bewertung
06	historische Fassade	Nord- und Ostfassade	
Auf der Nord- und Ostfassade wurden vereinzelt Abplatzungen an den Steinfesterbänken angetroffen. Zudem sind die Fensterbänke bemoost.			Standsicherheit 0 Verkehrssicherheit 0 Dauerhaftigkeit 1

1. Abplatzung

Maßnahmen-Nr.: 06-1	Instandsetzung durch Steinmetz/Steinbildhauer.	
Erforderliche Maßnahme		Zeitpunkt: 12/2025

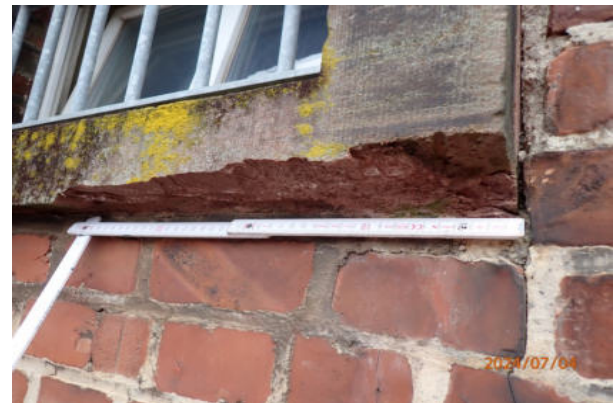
2. Abplatzung

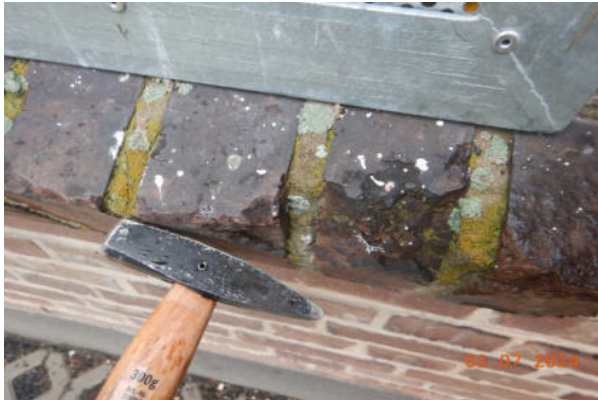
Befund-Nr. 07	Bauteil historische Fassade	Ort Südseite	Bewertung
Vereinzelt wurden Abplatzungen auf der Südseite an den Fensterbänken aus Mauerwerkssteinen angetroffen. An einigen wurden Risse angetroffen.			Standsicherheit 0
			Verkehrssicherheit 0
			Dauerhaftigkeit 1

1. Abplatzung

Maßnahmen-Nr.: 07-1	Mauerwerksinstandsetzung	Zeitpunkt: 12/2025
Erforderliche Maßnahme

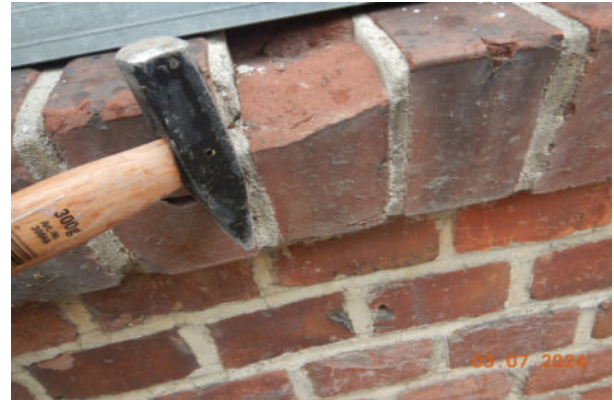
2. Abplatzung

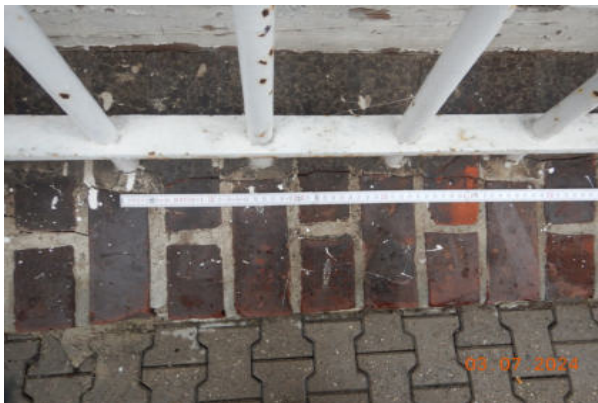
3. Riss

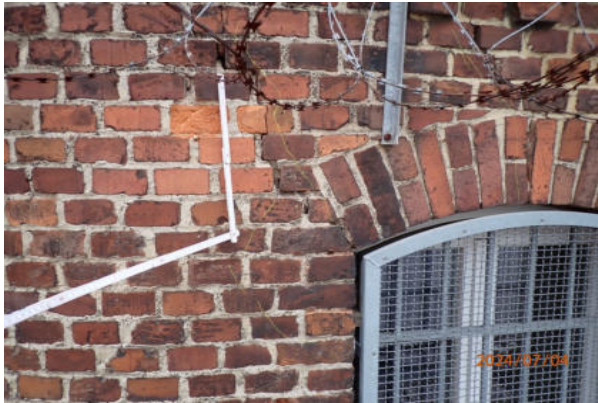
Befund-Nr.	Bauteil	Ort	Bewertung
08	historische Fassade	umlaufend	Standsicherheit 0 Verkehrssicherheit 0 Dauerhaftigkeit 2
<p>Es wurden Horizontal- und Schrägrisse angetroffen. Die Risse verlaufen sowohl durch die Fugen als auch durch die Mauerwerksteine. Außerdem sind an einer Stelle die angrenzenden Steine locker.</p>

1. Rissverlauf

Maßnahmen-Nr.: 08-1	Mauerwerksinstandsetzung.	
Erforderliche Maßnahme		Zeitpunkt: 12/2025

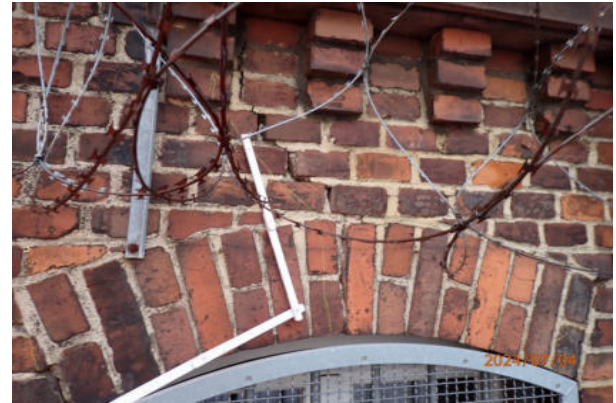
2. Rissverlauf

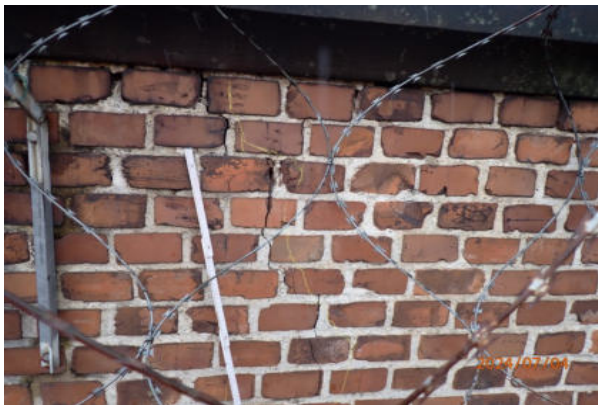
3. Rissverlauf

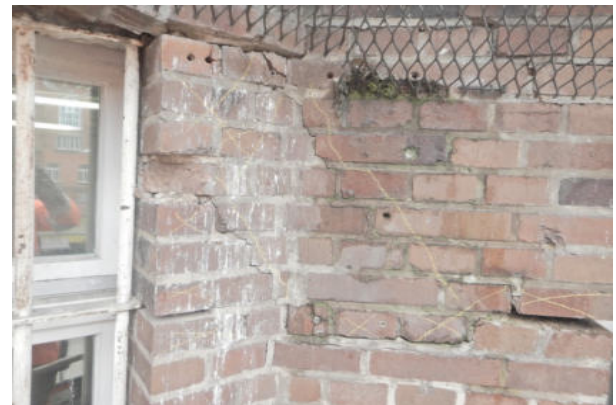
4. Rissverlauf mit lockeren Steinen

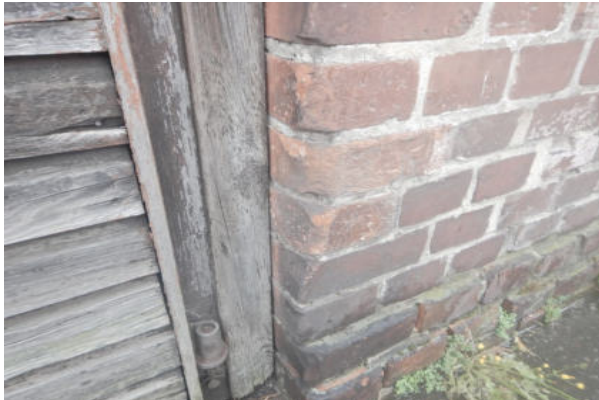
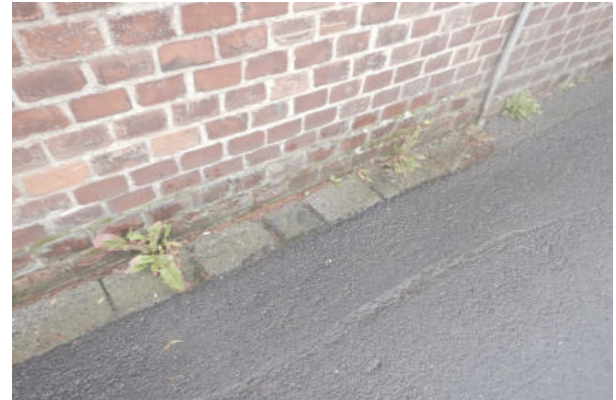
Befund-Nr.	Bauteil	Ort	Bewertung
09	historische Fassade	Nord- und Ostfassade	Standsicherheit 0 Verkehrssicherheit 0 Dauerhaftigkeit 1
Der Sockelbereich der Nord- und Ostfassade ist leicht bemoost und bewachsen.

1. Bemoosung und Bewachsen

Maßnahmen-Nr.: 09-1	Derzeit keine Maßnahmen erforderlich. Im Rahmen der wiederkehrenden Bauwerksprüfung beobachten.	Zeitpunkt:
Keine Maßnahme erforderlich

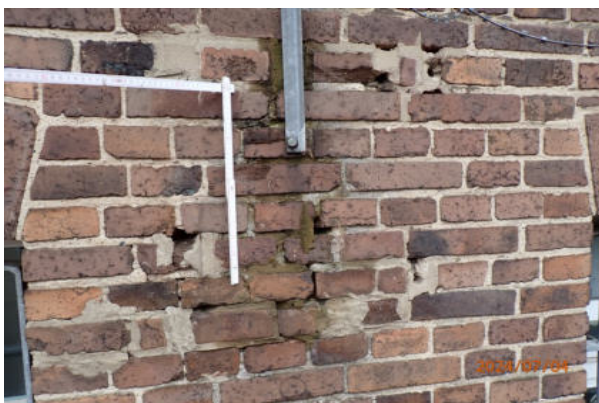
Befund-Nr. 10	Bauteil historische Vorsatzschale aus Kunststein	Ort Nordfassade	Bewertung
Auf der Nordfassade befindet sich eine feuchte Stelle.			Standicherheit 0 Verkehrssicherheit 0 Dauerhaftigkeit 1

1. feuchte Stelle

Maßnahmen-Nr.: 10-1	Derzeit keine Maßnahmen erforderlich. Im Rahmen der wiederkehrenden Bauwerksprüfung beobachten.	Zeitpunkt:
Keine Maßnahme erforderlich

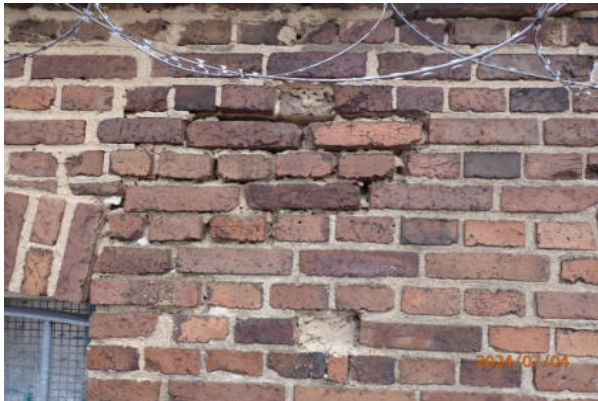
Befund-Nr. 11	Bauteil historische Vorsatzschale aus Kunststein	Ort umlaufend	Bewertung
Mehrfach weisen die Mörtelfugen Abplatzungen auf. Teilweise fehlt von der Fuge mehr als 30%.			Standsicherheit 1
			Verkehrssicherheit 0
			Dauerhaftigkeit 1

2. Mörtelfugen verwittert

Maßnahmen-Nr.: 11-1	Mauerwerksinstandsetzung.	Zeitpunkt: 12/2025
Erforderliche Maßnahme

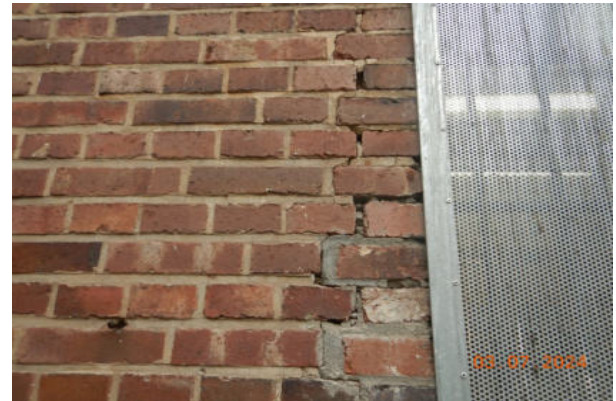
4. Abplatzung an Mörtelfuge

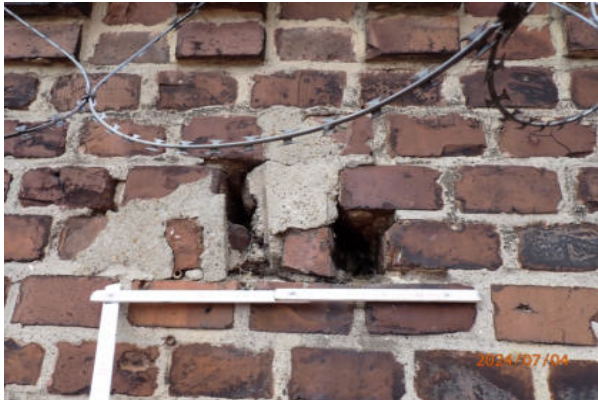
Befund-Nr. 12	Bauteil historische Fassade	Ort Nordseite	Bewertung
Auf der Nordseite wurde in einer durch Abplatzung entstandenen Lücke in der Fassade ein Vogelneest entdeckt.			Standsicherheit 0
			Verkehrssicherheit 0
			Dauerhaftigkeit 1

1. Lücke in der Fassade

Maßnahmen-Nr.: 12-1	Vogelnest beseitigen. Und Mauerwerksinstandsetzung.	
Erforderliche Maßnahme		Zeitpunkt: 12/2025

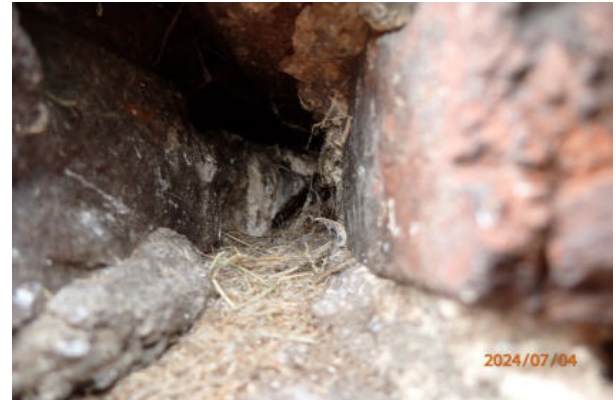
2. Vogelnest

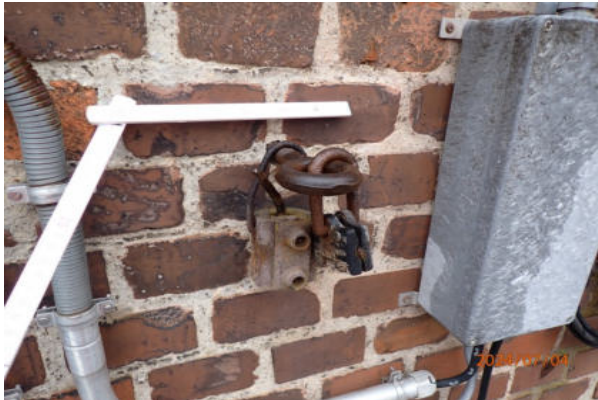
Befund-Nr. 13	Bauteil historische Fassade	Ort Nordseite	Bewertung
Auf der Nordfassade wurden mehrfach angerostete, alte Verankerungen und Befestigungen festgestellt.			Standsicherheit 0
			Verkehrssicherheit 0
			Dauerhaftigkeit 1

1. alte Verankerungen/Befestigungen

Maßnahmen-Nr.:	13-1	
Keine Maßnahme erforderlich	Derzeit keine Maßnahmen erforderlich. Im Rahmen der wiederkehrenden Bauwerksprüfung beobachten.	Zeitpunkt:

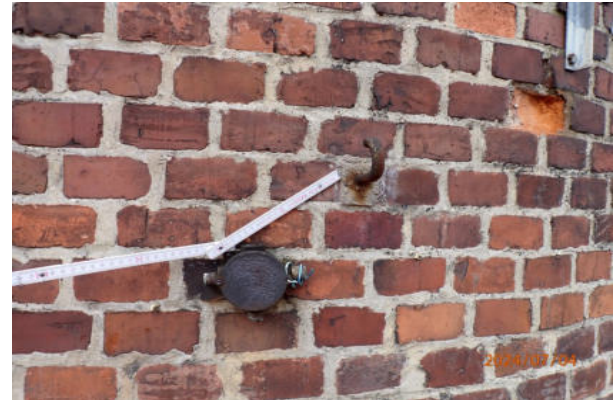
2. alte Verankerungen/Befestigungen

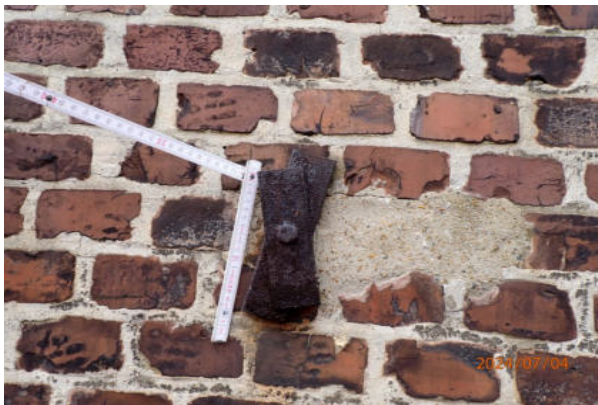
3. alte Verankerungen/Befestigungen
