059 ALTE SCHULE VICHT // WIEDERAUFBAU NACH HOCHWASSER

FOTODOKUMENTATION ZUM LV 3.10 INNENPUTZ UND INNENDÄMMUNG

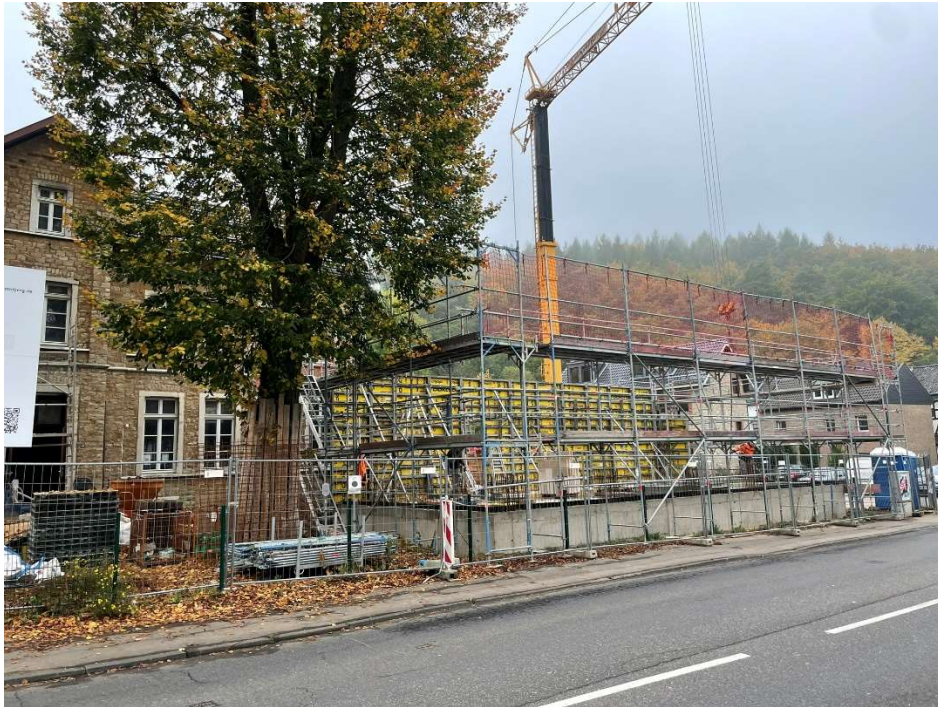
Gesamtansicht
Eifelstr. / Vorplatz

Baustellensituation

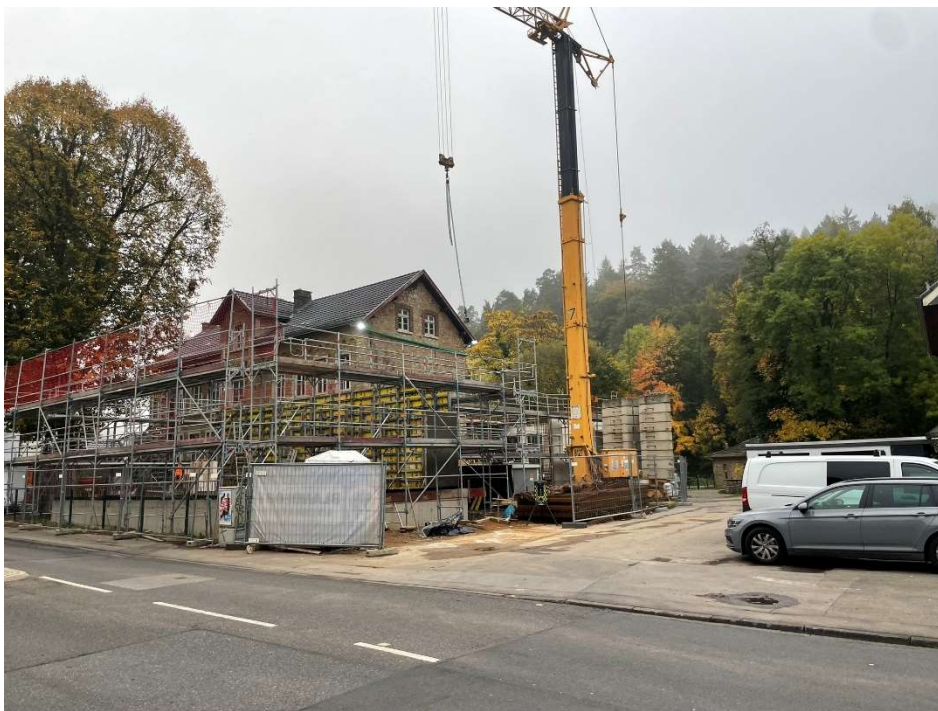
Seitenansicht Vorplatz

Baustellensituation

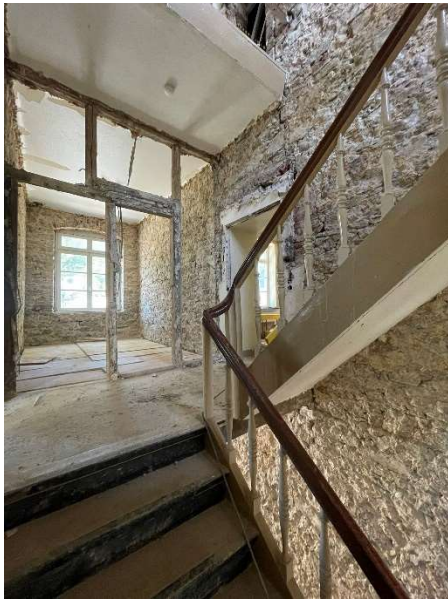
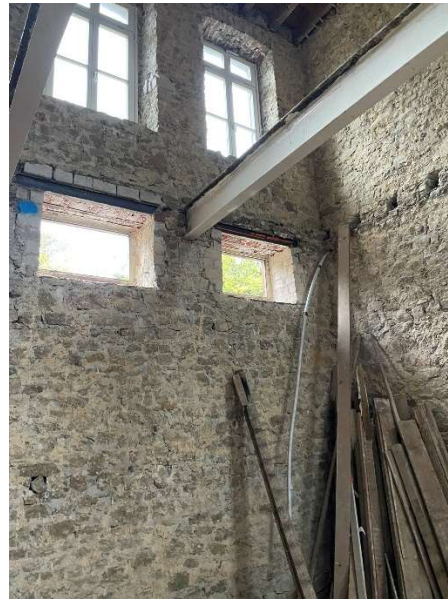
Innenansicht der
Bruchsteinwände,
Baustellensituation nach
Demontage Innenputz

(Bild links: hier ohne
Geschossdecke)

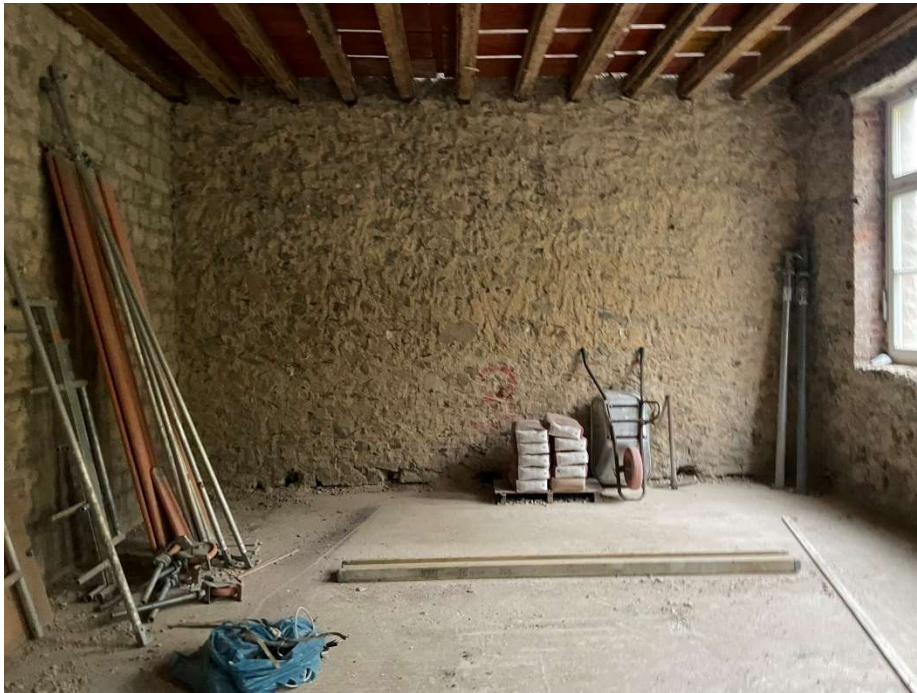
Innenansicht der
Bruchsteinwände,
Baustellensituation nach
Demontage Innenputz

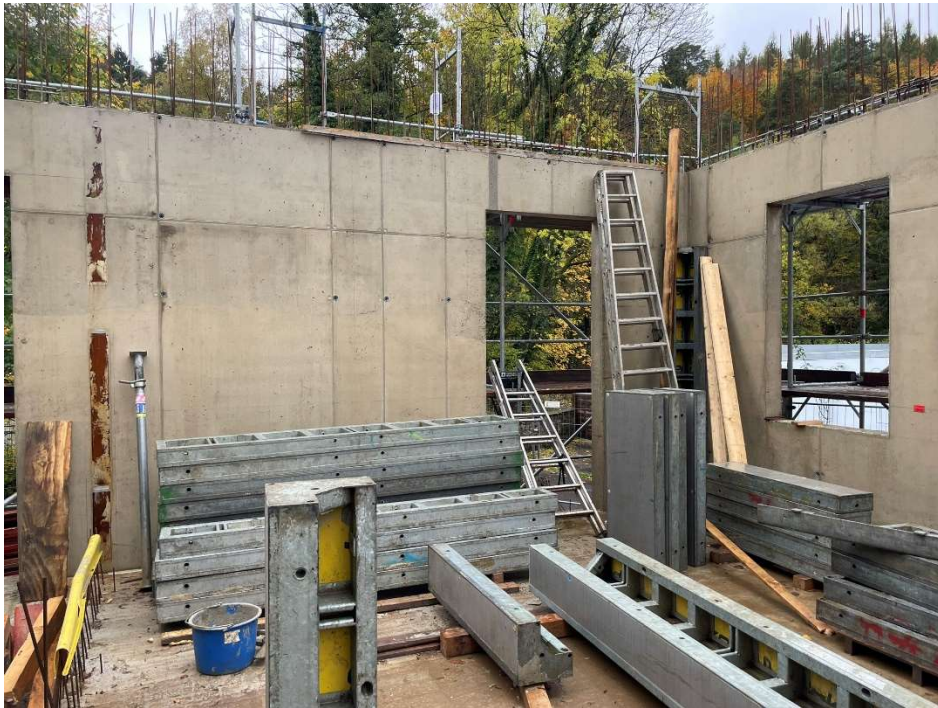
Innenwände im Neubau,
ausgeschalter Stahlbeton,
Baustellensituation

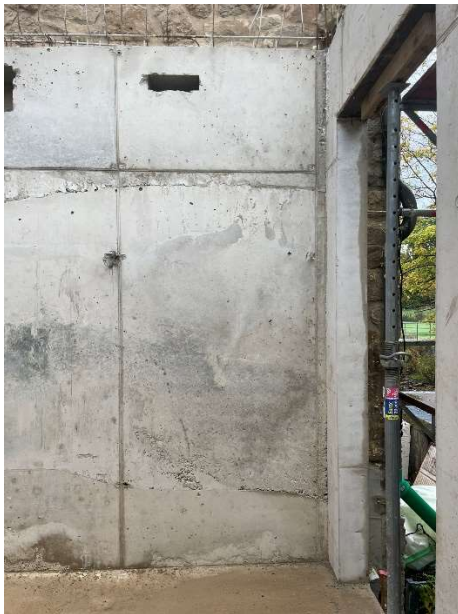
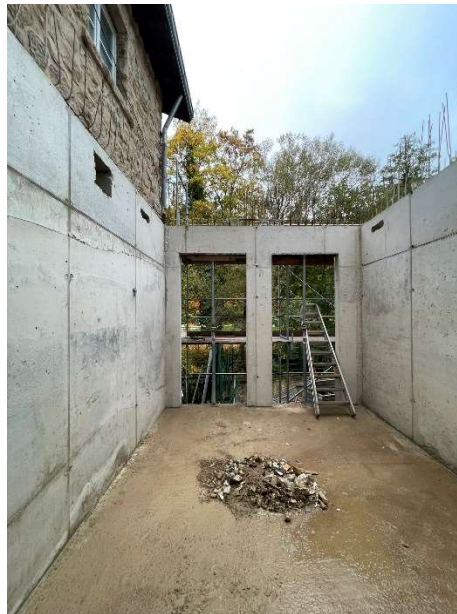
Innenwände im Neubau,
ausgeschalter Stahlbeton,
Baustellensituation
