# Prüfbericht 2021 E

nach DIN 1076

Bauwerksname **Brücke B215, B215-70-2857 ü.Wl.Stolzenauer Mühlenb**  
 Teilbauwerksname **Bw 648**  
 Kreis **Nienburg (Weser)**  
 Ort **Stolzenau**  
 Bauwerksrichtung **von Minden nach Stolzenau**  
 Bauwerksart **Plattenbrücke**  
 Tragfähigkeit **60 nach DIN 1072**  
 Baujahr Überbau **1957** Baujahr Unterbau **1957** Traglastindex **II**

05.08.2021

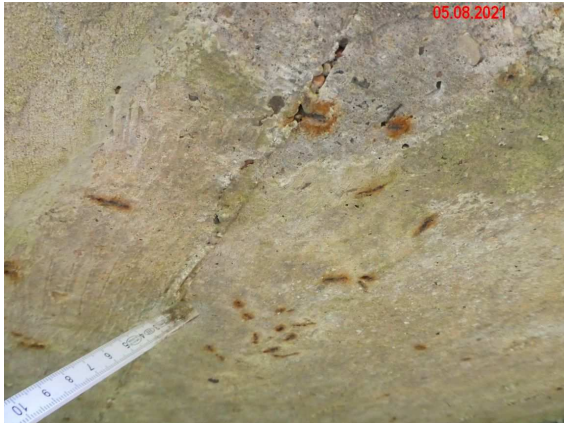
3420501\_0\_2021E\_SCHADEN\_5

- [8] S=0, V=0, D=1 BSP-ID 002-01  
Platte, Beton, Vereinzelt, Kiesnest / Grobkornstelle,  
Unterseite
- [5] S=0, V=0, D=1 BSP-ID 001-05  
Platte, Bindedraht an der Betonoberfläche, Vereinzelt,  
Angerostet, Unterseite

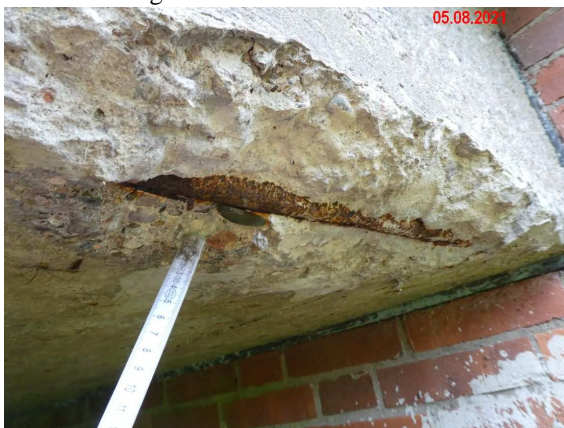
3420501\_0\_2021E\_SCHADEN\_12

- [14] S=0, V=0, D=1 BSP-ID 006-01-01  
Platte, Beton, Eine Stelle, Längsrisse Rissbreite 0,1 - <  
0,2 mm, Hinten am Bauwerk, Rechts
- [12] S=1, V=0, D=2 BSP-ID 002-02  
Platte, Beton, Eine Stelle, Abplatzung mit freiliegender  
Bewehrung, Vorne am Bauwerk, Seitenfläche links,  
Instandsetzung schadhaft

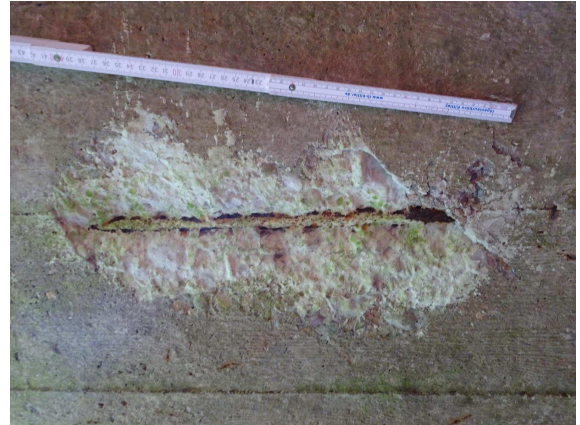
- [3] S=1, V=0, D=2 BSP-ID 002-04  
Platte, Beton, Eine Stelle, Abplatzung mit freiliegender  
Bewehrung, Länge: 30,0 cm, Links, Unterseite,  
Instandsetzung schadhaft

S03 FREIL BEWEHRUNG AN  
PLATTENUNTERSEITE

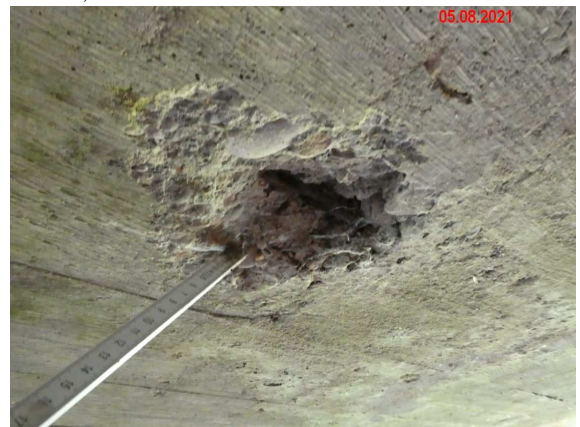
3420501\_0\_2021E\_SCHADEN\_15

- [15] S=0, V=0, D=2 BSP-ID 002-02  
Platte, Beton, Eine Stelle, Kiesnest mit freiliegender  
Bewehrung, Länge: 10,0 cm, Vorne am Bauwerk,  
Rechts, Unterseite

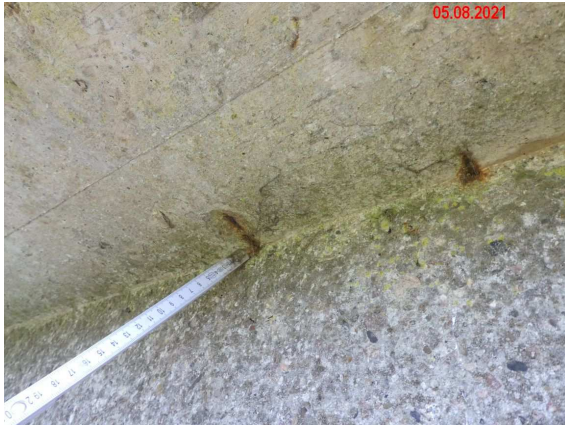
3420501\_0\_2021E\_SCHADEN\_1

- [1] S=0, V=0, D=1 BSP-ID 002-02  
Kragarm, Beton, Vereinzelt, Abplatzung mit freiliegender  
Bewehrung, Links, Unterseite

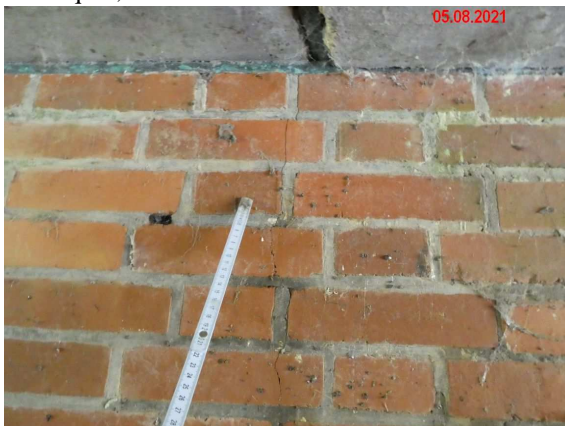
3420501\_0\_2021E\_SCHADEN\_13

[13] S=0, V=0, D=1 BSP-ID 027-09  
Widerlagerwand, Mauerwerksstein, Beginnend,  
Längsrisse Rissbreite 0,2 - < 0,4 mm, Widerlager vorn,  
Mitte quer, zwischen beiden Platten

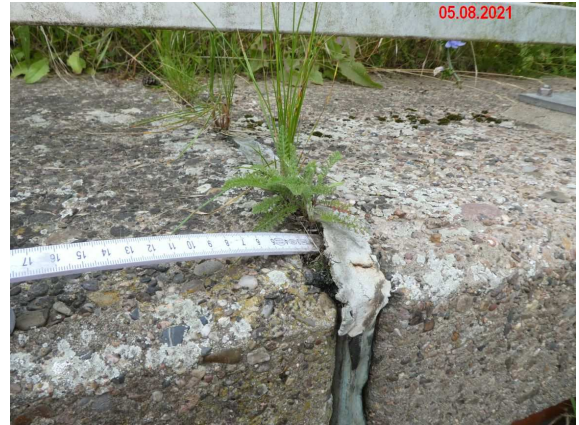
3420501\_0\_2021E\_SCHADEN\_6

[6] S=0, V=0, D=2 BSP-ID 259-02  
Kappe, Raumfuge quer, Alle, Schadhaf, Vorne und  
hinten am Bauwerk, Beidseitig, Fugenfüllung nicht  
haftend, Füllung rissig und Fugen stellenweise mit  
Bewuchs

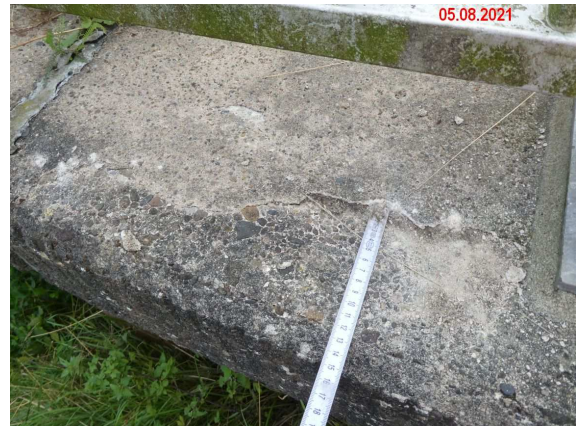
3420501\_0\_2021E\_SCHADEN\_11

[11] S=0, V=0, D=1 BSP-ID 230-08  
Kappe, Beton, Beginnend, Abgeplatzt, Alle Flügel,  
Oberseite, oberflächennahe Betonausbrüche

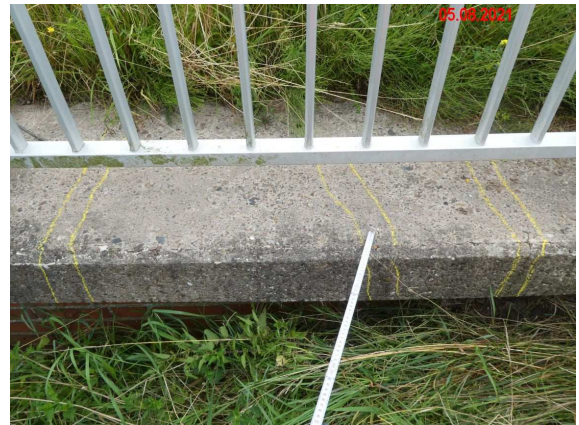
3420501\_0\_2021E\_SCHADEN\_17

[17] S=0, V=0, D=1 BSP-ID 230-04  
Überbau, Kappe, Beton, Mehrfach, Querrisse Rissbreite  
0,1 - < 0,2 mm, Vorne am Bauwerk, Links

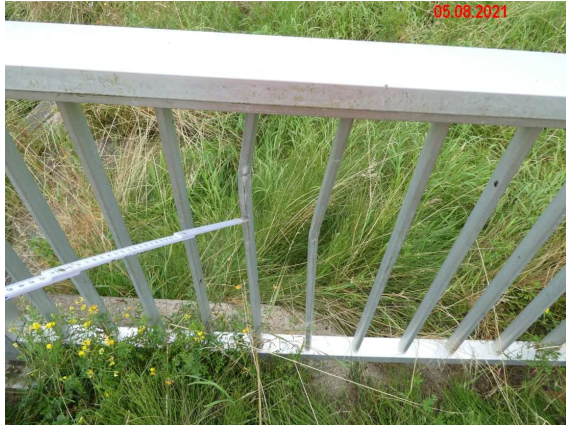
3420501\_0\_2021E\_SCHADEN\_16

[16] S=0, V=1, D=0 BSP-ID 231-04  
Füllstab des Geländers, Stahl / Metall, Eine Stelle,  
Verbogen, Anzahl: 2 Stück, Hinten am Bauwerk, Links,  
Oben auf dem Bauwerk

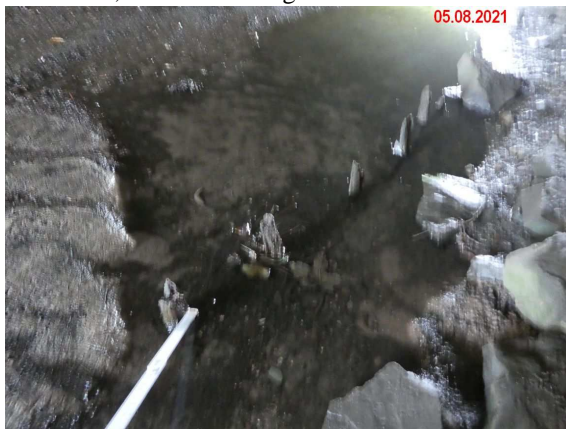
3420501\_0\_2021E\_SCHADEN\_4

[4] S=0, V=0, D=2 BSP-ID 236-16  
Holzspundwand als Kolkschutz, Durchgehend, Verfault /  
vermodert, Beide Widerlager

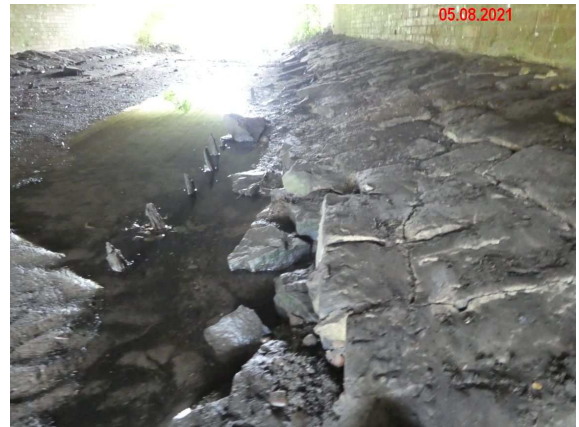
3420501\_0\_2021E\_SCHADEN\_9

[9] S=0, V=1, D=1 BSP-ID 251-05  
Sohl- und Böschungsbefestigung, Stein, Stellenweise,  
Gebrochen / abgebrochen, Beide Widerlager, Unter dem  
Bauwerk, mehrfach Steine aus der Böschungsbefestigung  
herausgebrochen
