Baubeschreibung

**Dachdeckerarbeiten**  
**zur Sanierung des Daches**  
**des Steinmetzbetriebes**  
**am Friedhof Elfrather Mühle**

Kommunalbetrieb Krefeld  
Anstalt des öffentlichen Rechts  
Ostwall 175  
47798 Krefeld

Stand: 08.07.2026

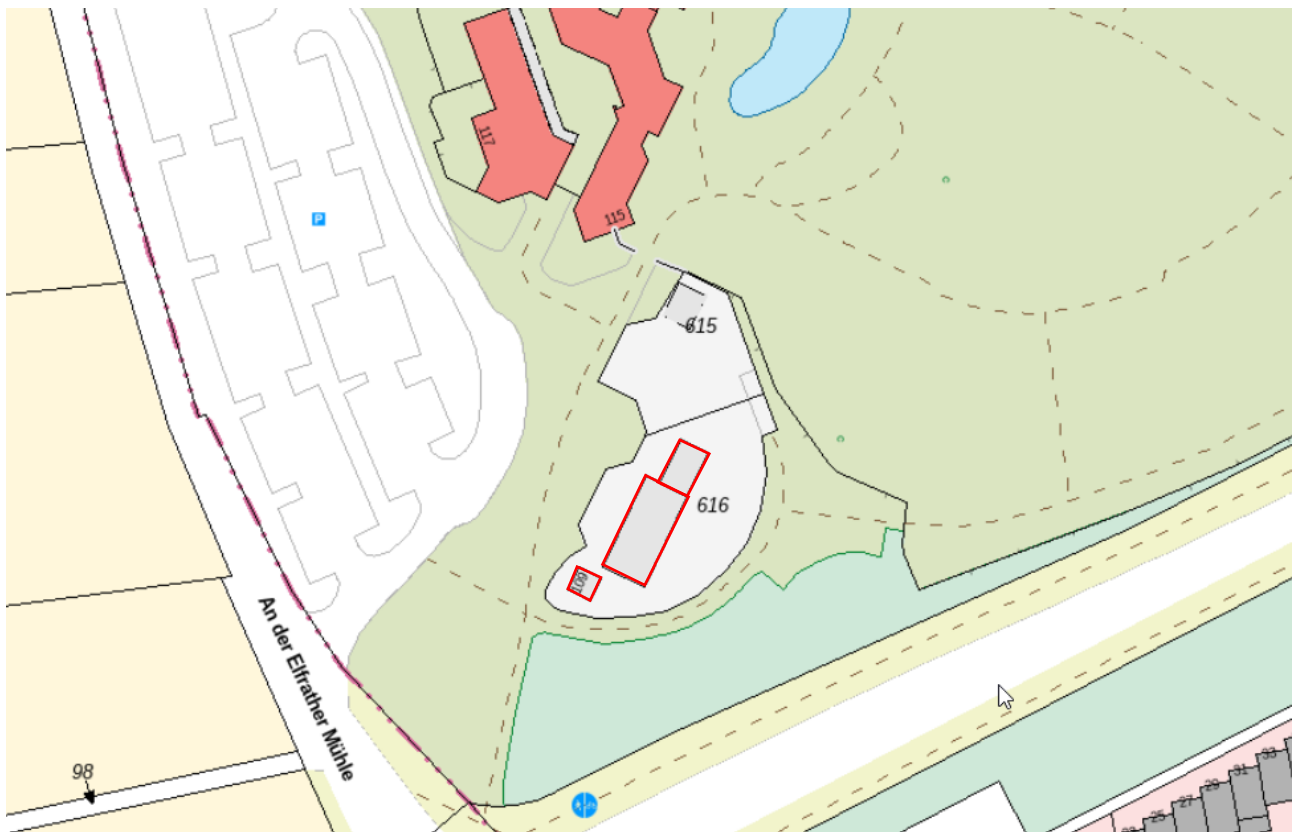
Das Flachdach des Gebäudes bzw. die Dächer der 3 Gebäudeteile (rot umrandet), ausgelegt als begrüntes Dach, wurde im seinerzeitigen Baujahr nicht fertiggestellt. Die Dachteile bestehen aus der Tragkonstruktion mit einer Brettlage und einer Bitumenabdichtung. Dadurch das das Dach nicht fertiggestellt wurde, sind weite Teile der Dachrandverkleidung aus Holz beschädigt und müssen saniert werden. Die Dachkonstruktion bzw. das Dachtragwerk ist in Ordnung.

Das Dach des Gebäudes soll in der Form saniert bzw. ertüchtigt werden, als das die vorhandene Bausubstanz vor weiterem Schaden geschützt wird. Die Leistungen sind im beiliegenden Leistungsverzeichnis beschrieben.

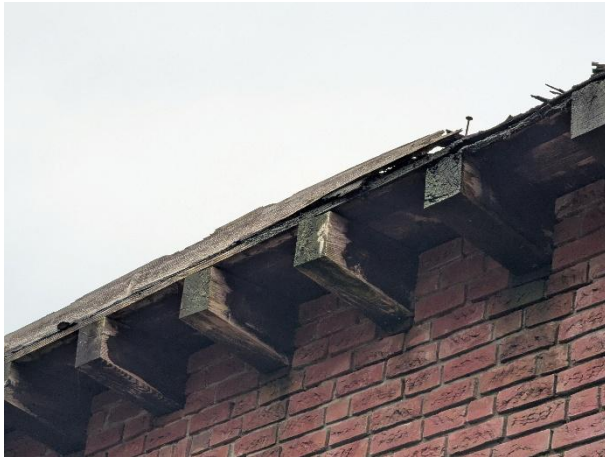
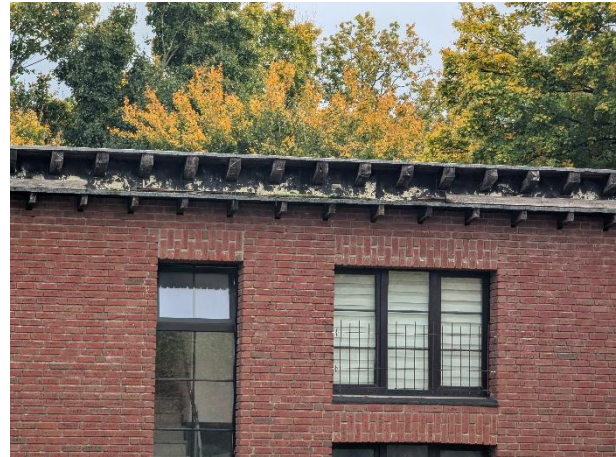
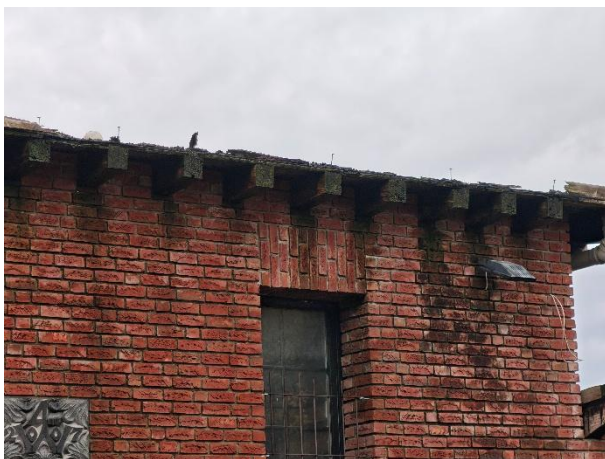
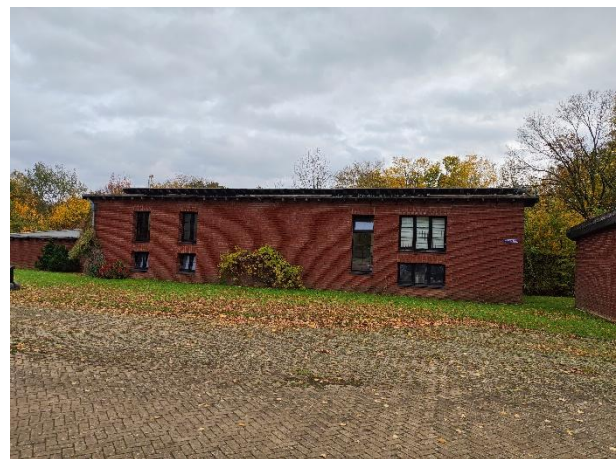
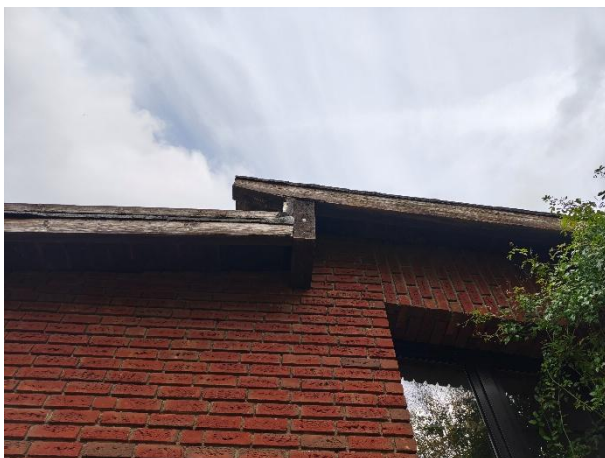
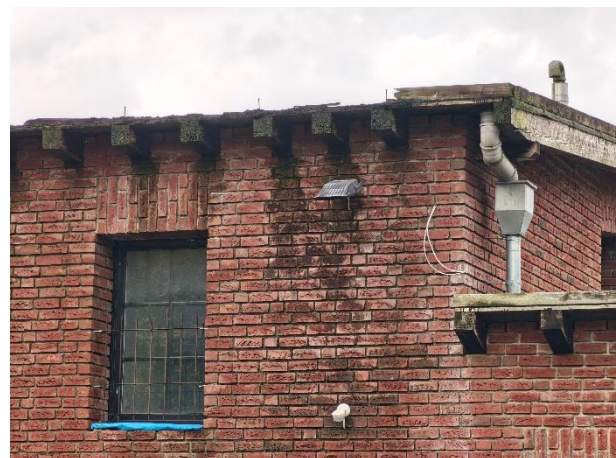
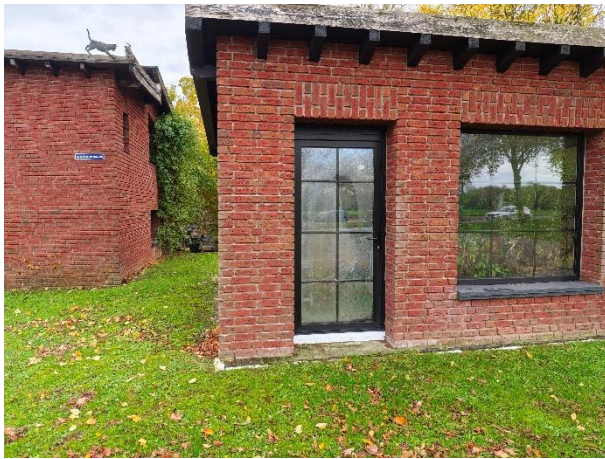
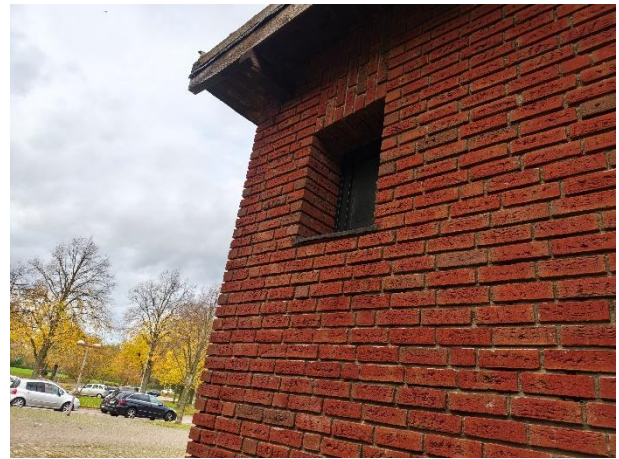
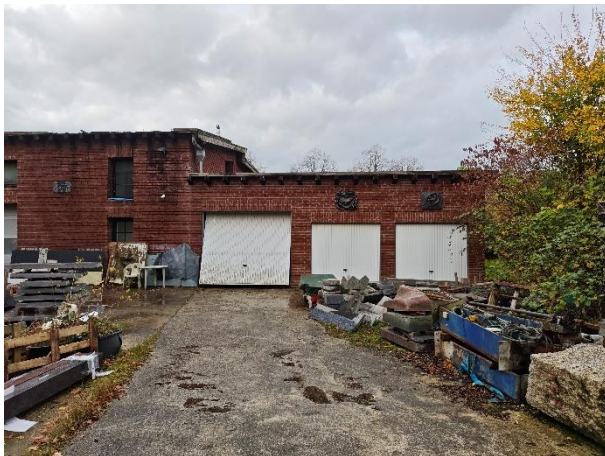
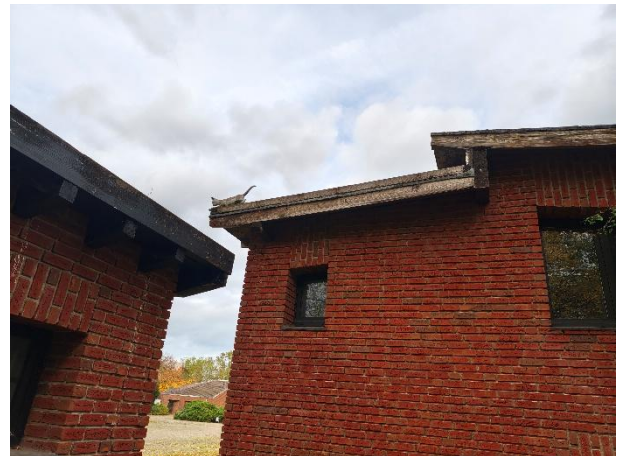
## 5 Objektzustand

Siehe nachfolgende Bilder.
