Schottergutachten

Bewertung zur Recyclingfähigkeit
nach Ril 824 1001

Projekt: Oberbauerneuerung Strecke 2100
Dortmund – Gronau
Abschnitt: Dülmen – Coesfeld (Westf.)
km 55,700 – km 58,300
(inkl. BÜ bei km 56,027 und BÜ bei km 57,695)

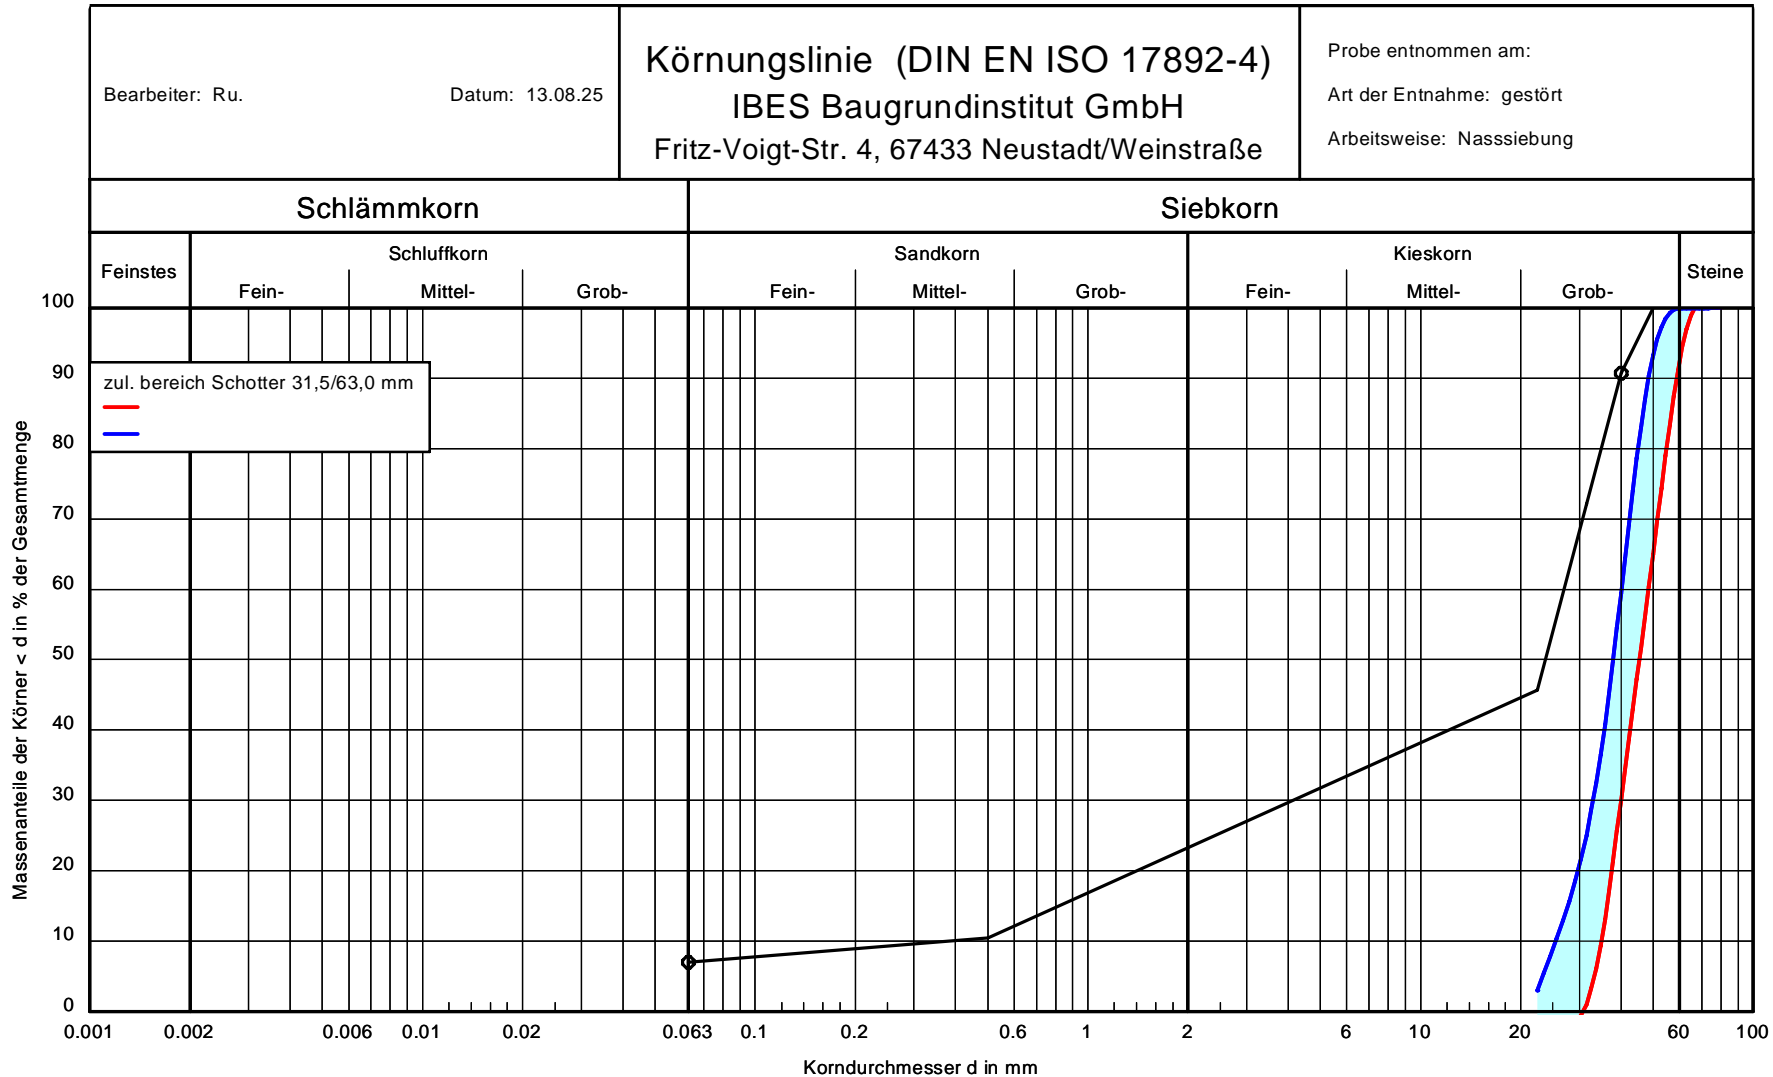
Bestellnummer:	Paket 302328
Auftraggeber:	DB InfraGo
Streckennummer:	2100
Probennummer:	1
Probenbezeichnung:	km 55,700 - km 56,600
Bodenart:	G, u', s'
T/U/S/G [%]:	- /6.9/5.9/87.1
Bodengruppe:	GU
Signatur:

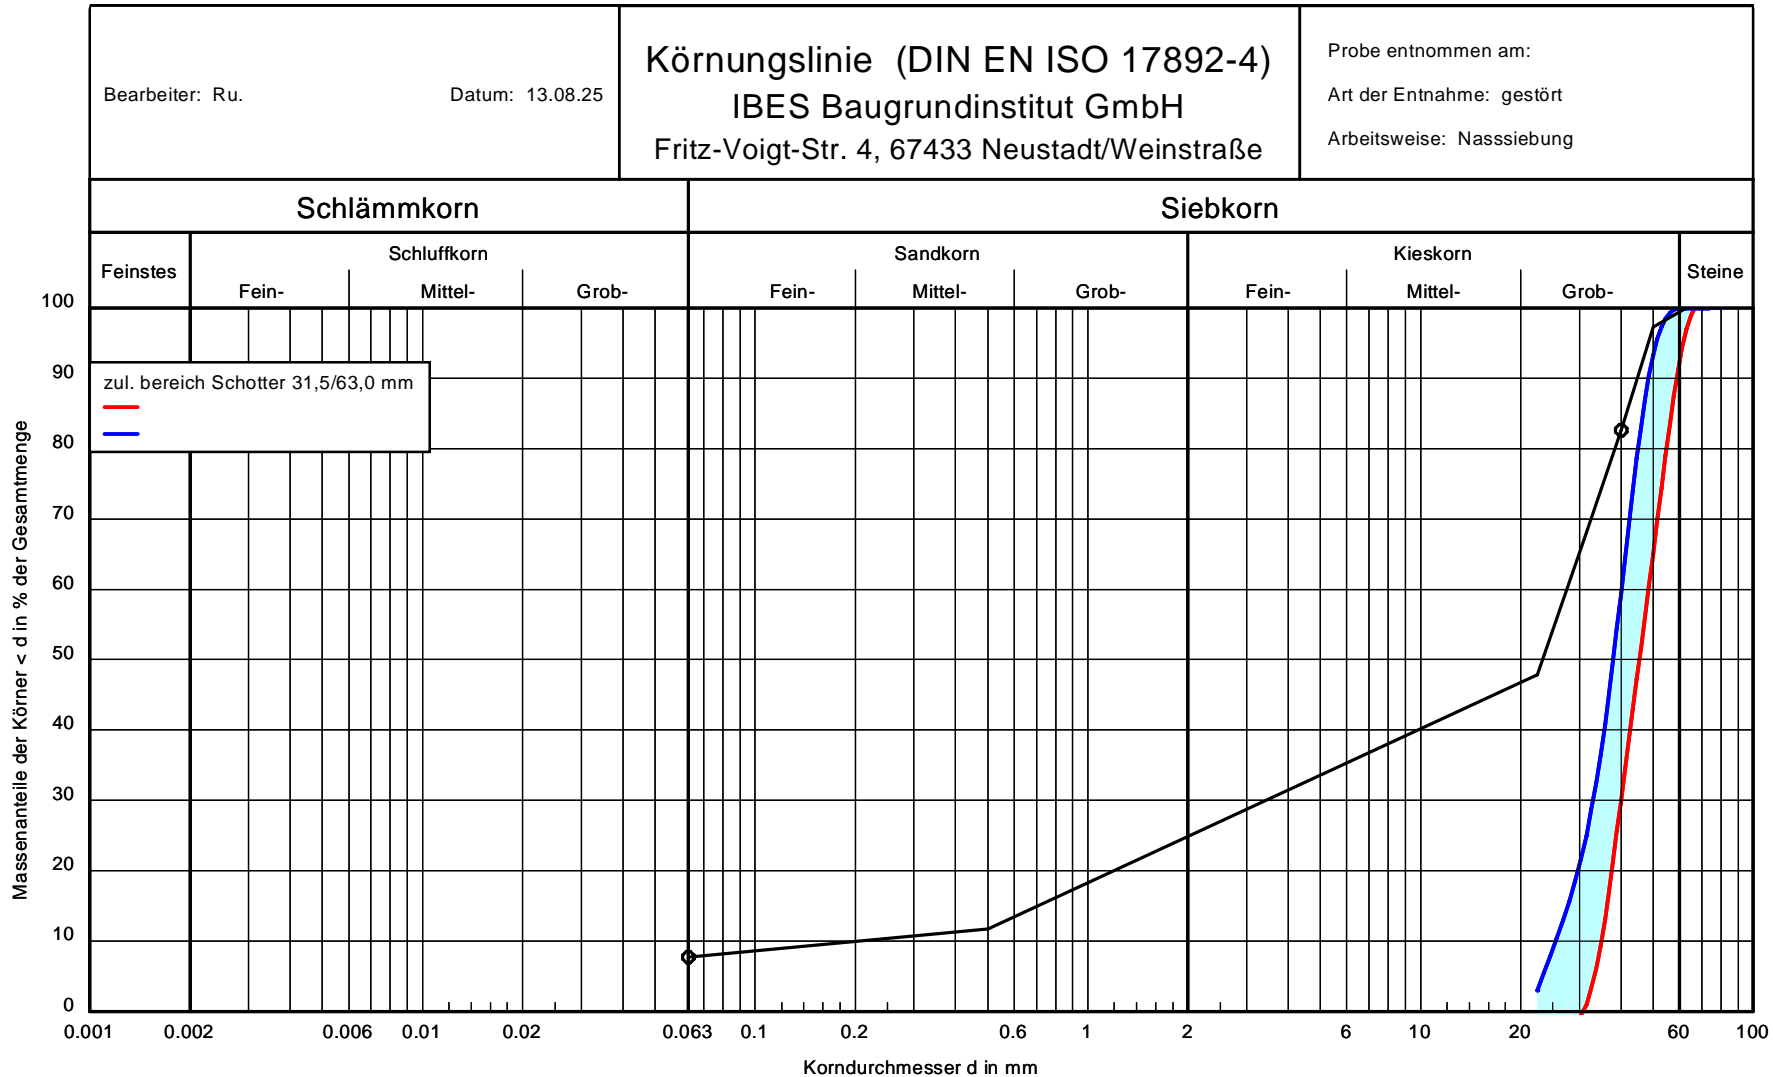
Bestellnummer:	Paket 302328
Auftraggeber:	DB InfraGo
Streckennummer:	2100
Probennummer:	2
Probenbezeichnung:	km 56,700 - km 57,600
Bodenart:	G, u', s'
T/U/S/G [%]:	- /7.7/6.5/85.1
Bodengruppe:	GU
Signatur:

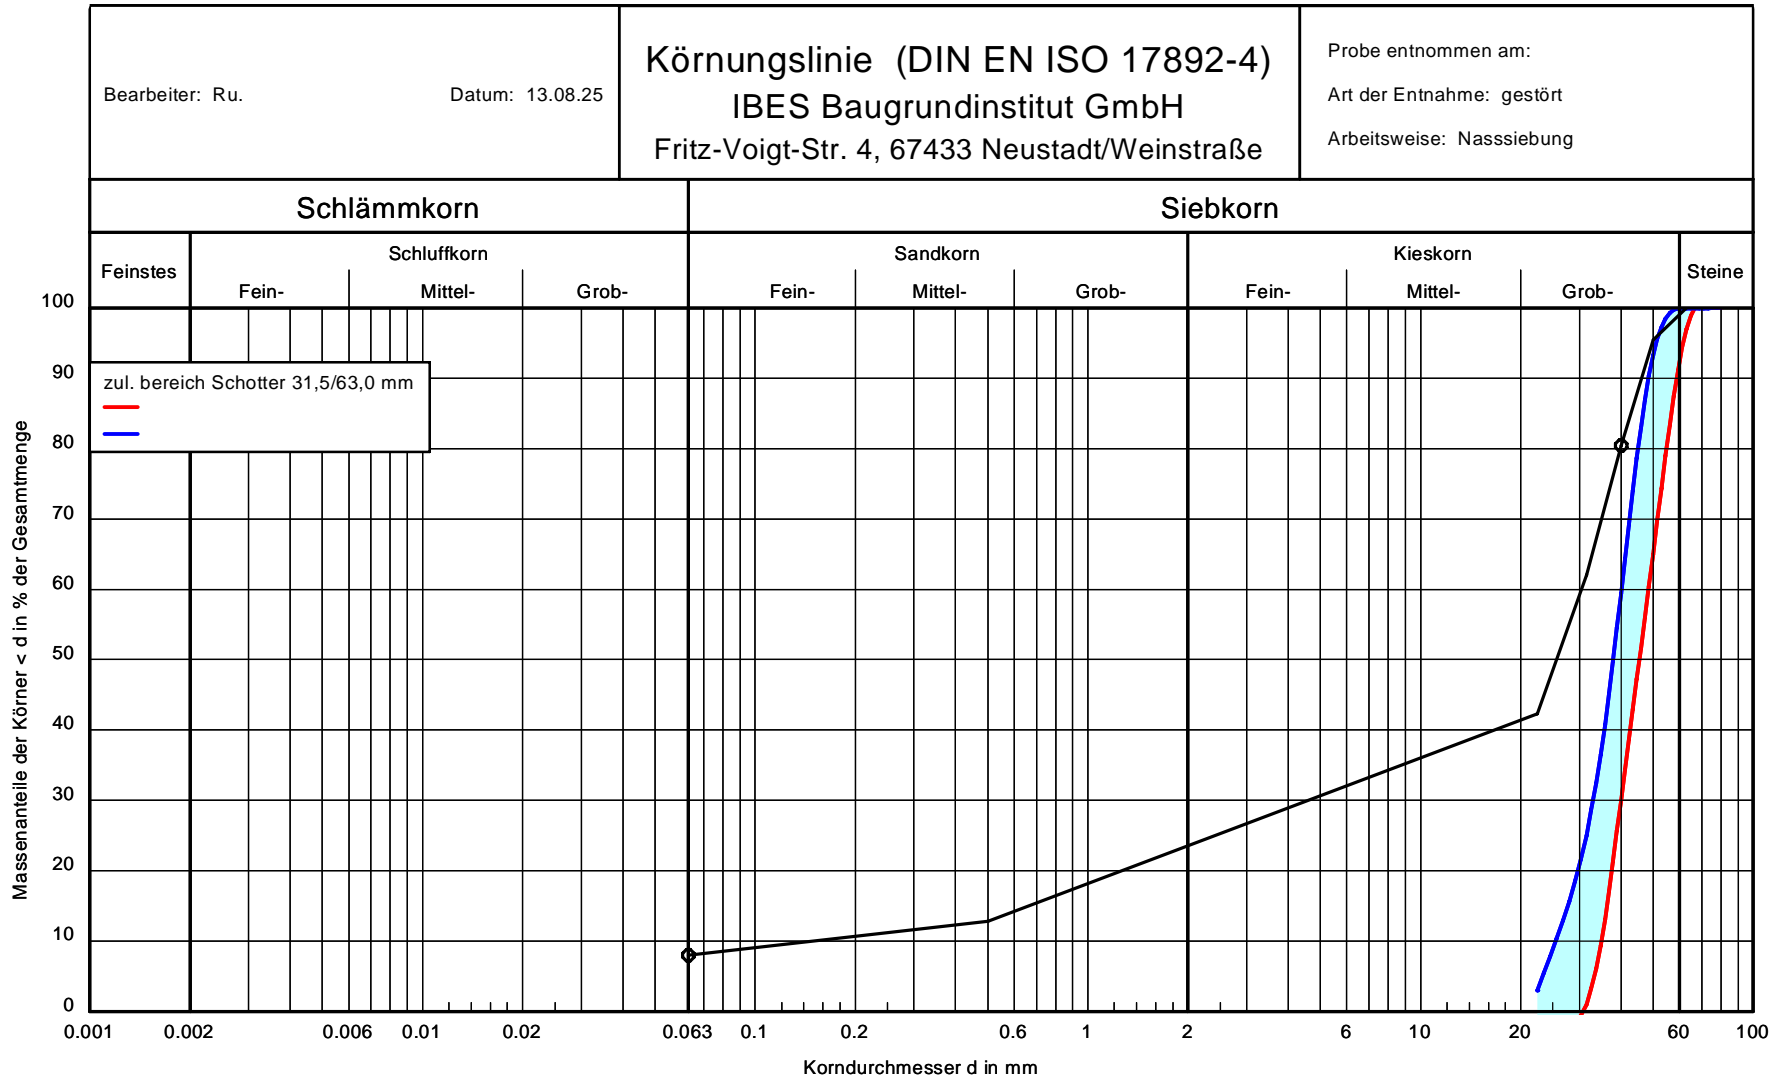
Bestellnummer:	Paket 302328
Auftraggeber:	DB InfraGo
Streckennummer:	2100
Probennummer:	3
Probenbezeichnung:	km 57,700 - km 58,100
Bodenart:	G, u', s'
T/U/S/G [%]:	- /7.9/6.8/84.2
Bodengruppe:	GU
Signatur:

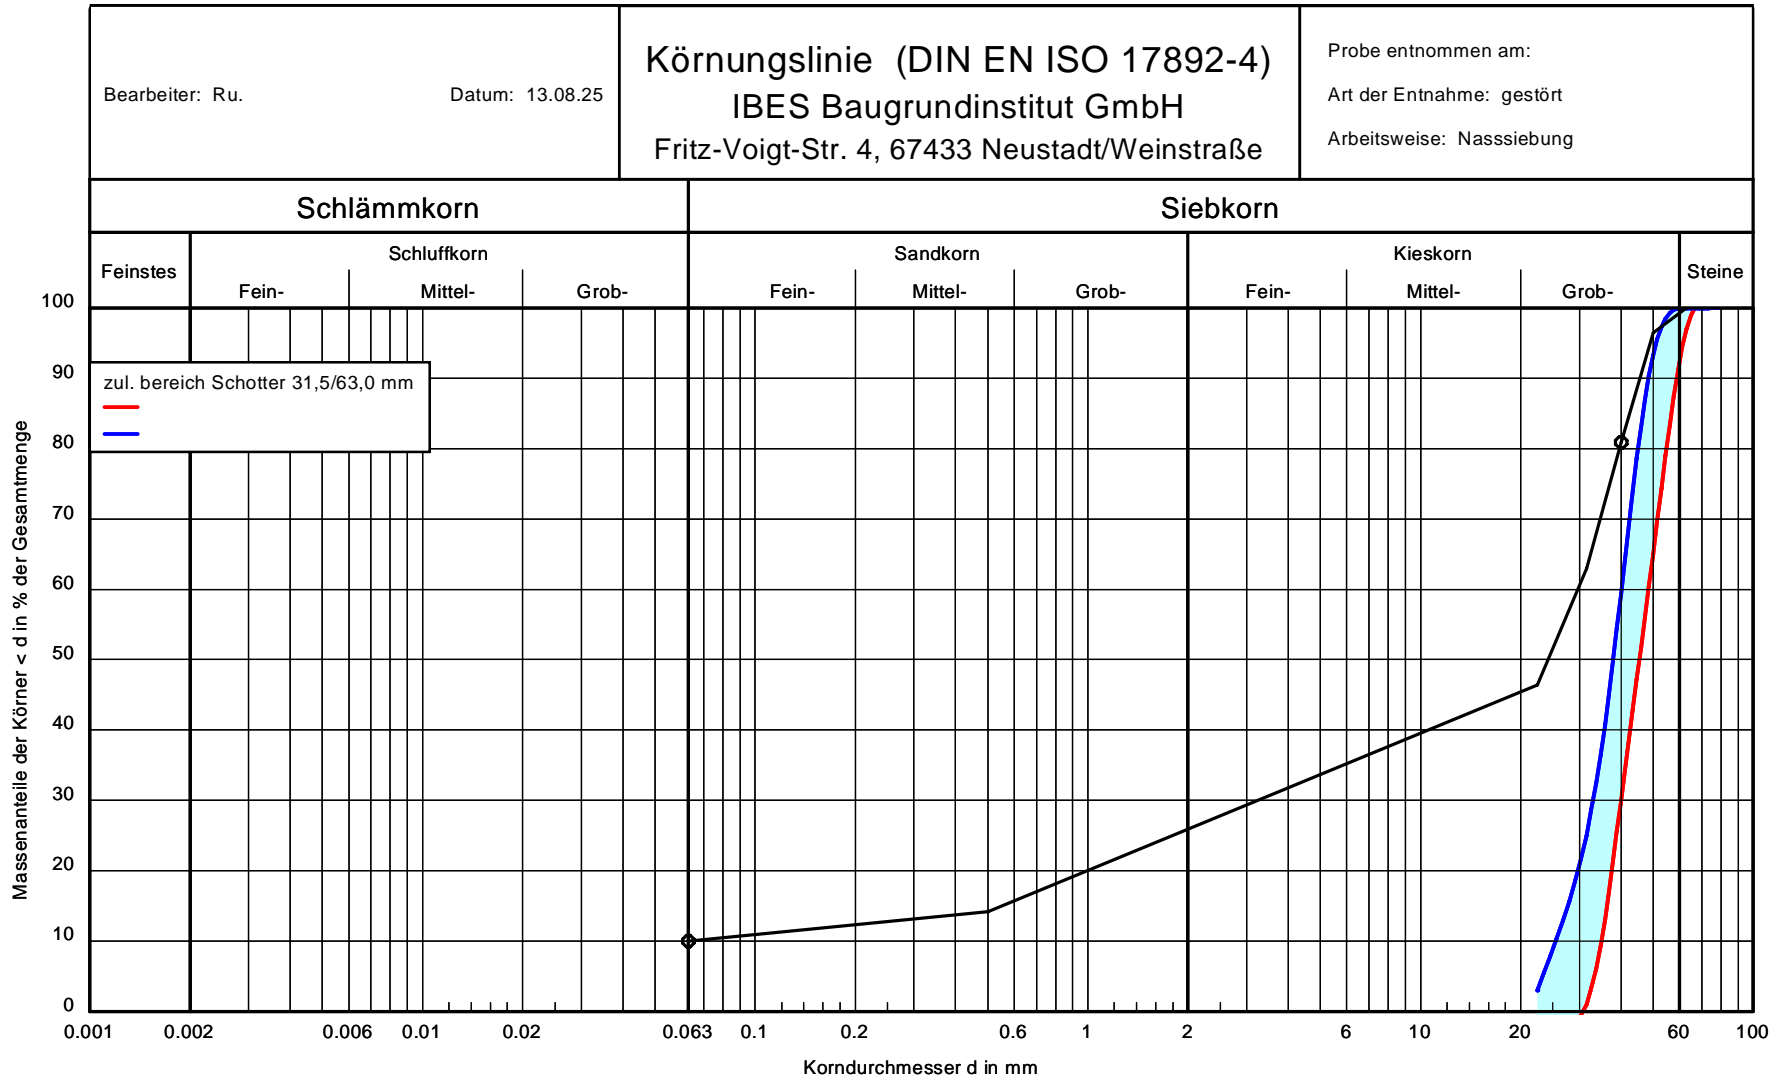
Bestellnummer:	Paket 302328
Auftraggeber:	DB InfraGo
Streckennummer:	2100
Probennummer:	4
Probenbezeichnung:	km 58,150 - km 58,300
Bodenart:	G, u', s'
T/U/S/G [%]:	- /10.0/6.3/82.8
Bodengruppe:	GU
Signatur:

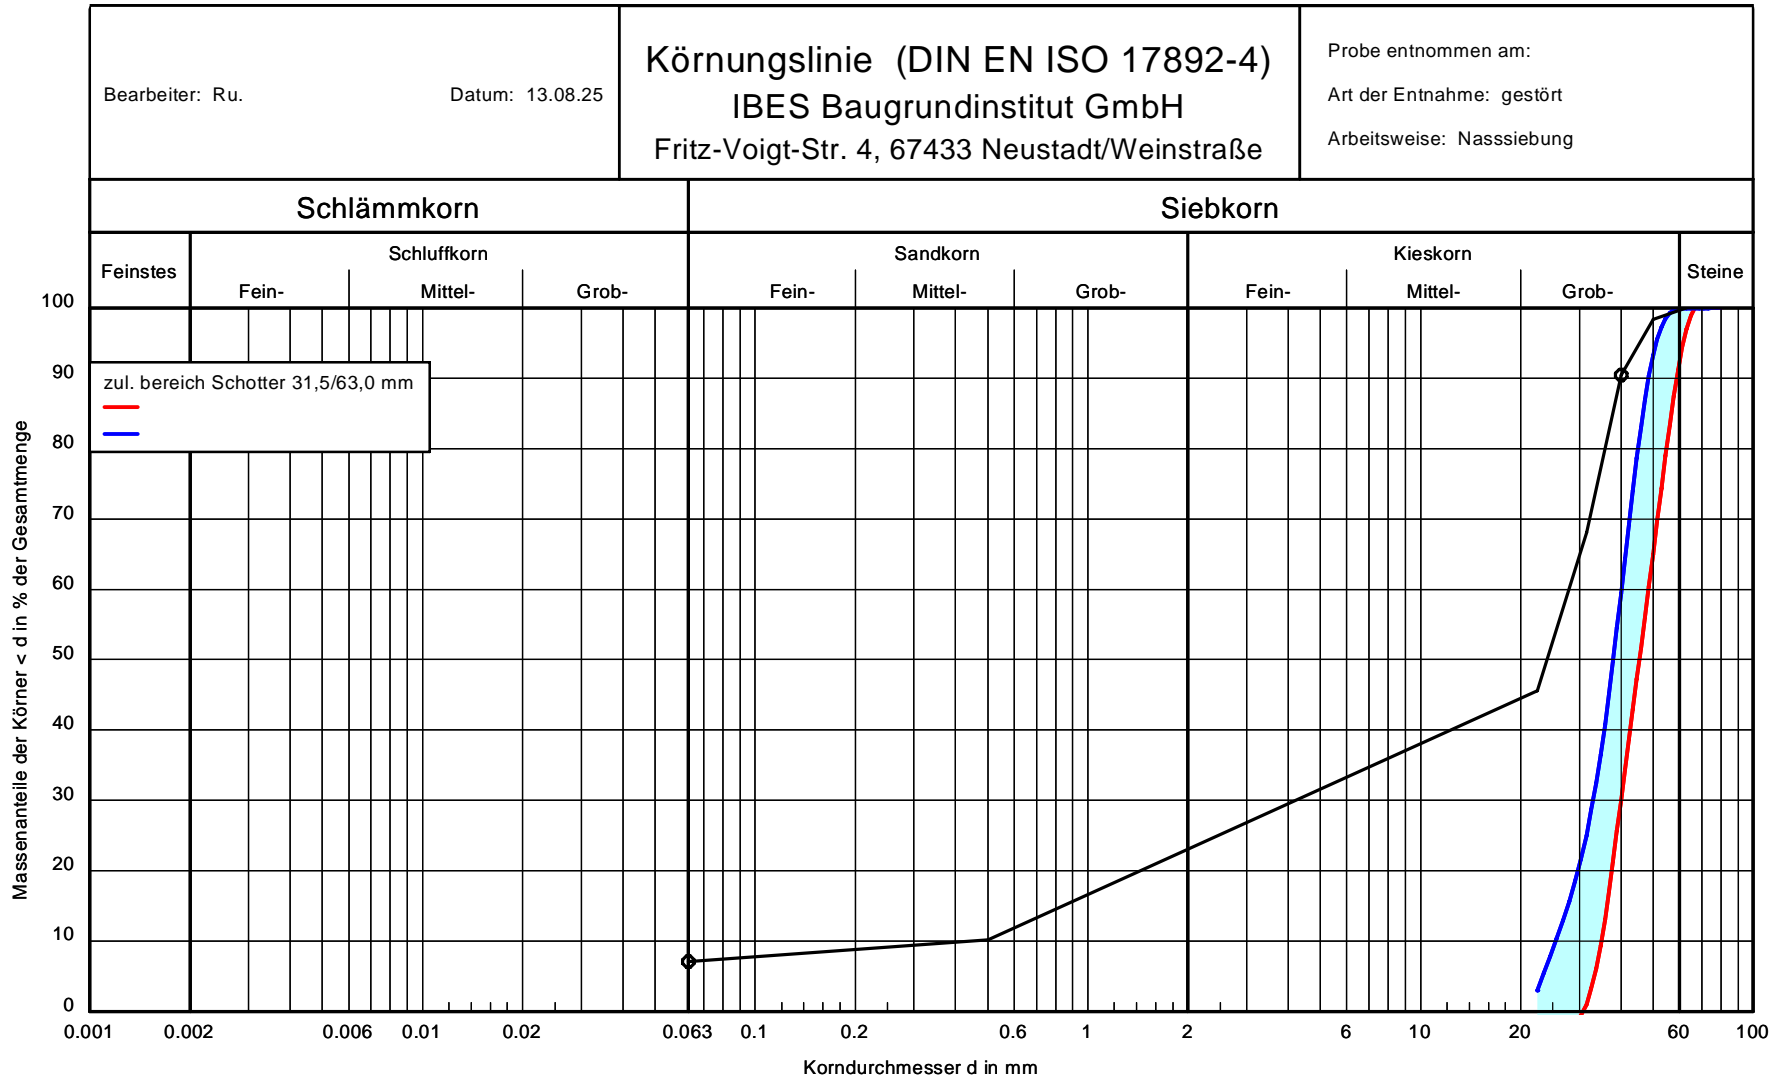
Der Gleisschotter wurde nach DIN EN ISO 17892-4 (insgesamt 5 x Siebanalyse, nass) analysiert (Anlage 4). Bei der Begutachtung unter Laborbedingungen, d.h. eine Bewertung der einzelnen Kornfraktionen nach den Siebungen, wurde die visuelle Auffälligkeit der Sonderprobe zu den anderen vier Gesamtschotterproben als doch eher gering eingeschätzt, sodass es aus gutachterlicher Sicht keiner gesonderten Bewertung bedarf.

Bestellnummer:	Paket 302328
Auftraggeber:	DB InfraGo
Streckennummer:	2100
Probennummer:	5 (Sonderprobe)
Probenbezeichnung:	km 55,830 - km 55,980
Bodenart:	G, u', s'
T/U/S/G [%]:	- /7.1/5.5/87.0
Bodengruppe:	GU
Signatur:

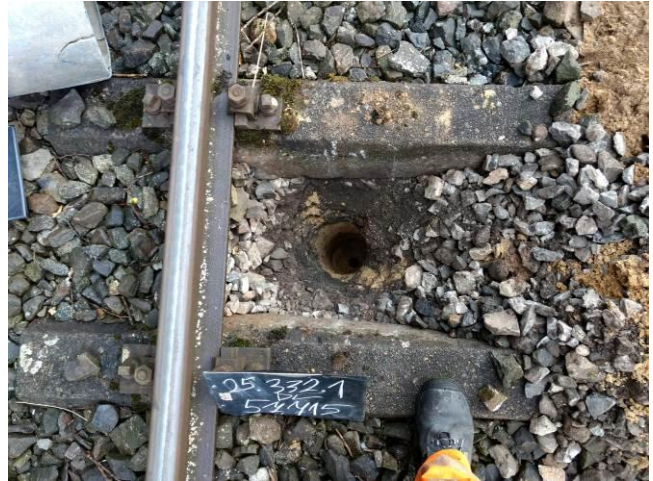
Am Durchlass bei km 57,715 wurde ein Überdeckungsschurf ausgeführt. Dabei wurde ein Abstand von (deutlich) mehr als 1,20 m in Bezug zur Schienenoberkante (Abstand SO \Rightarrow Bauwerk > 1,20 m) ermittelt. Das Ergebnis ist der Anlage 6 zu entnehmen.

Bild 32: km 57,715, Schurf im Schwellenfach
