Standortentwicklung St. Barbara Hospital in Gladbeck

Schadstoffgutachten für die umzubauenden Gebäudeteile

Projektnummer: 63425

Mai 2025

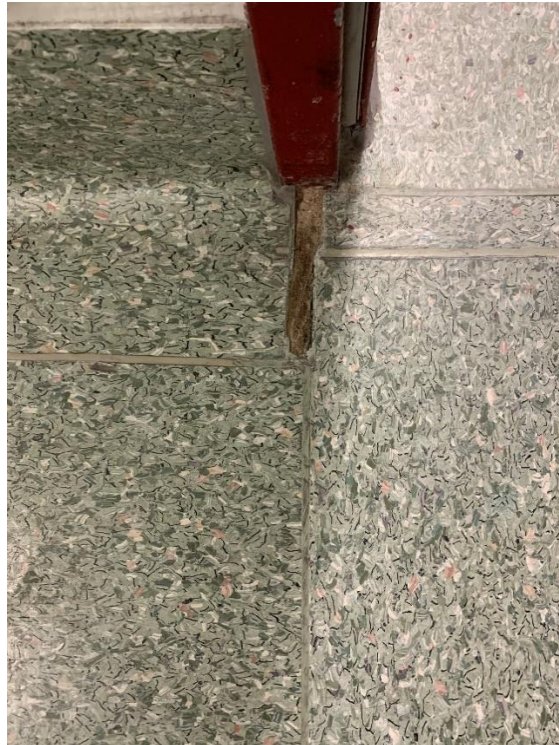
Abbildung 1: PVC-Fußboden mit Kleber (Flur und Zimmer)

Die MP 1 wurde im obersten Geschoss entnommen, es bleibt festzuhalten, dass der Fußbodenbelag zwei unterschiedliche Kleber (braun und grau) aufweist und daher beide Kleber separat beprobt worden sind; augenscheinlich sind die Fußböden einheitlich aufgebaut. Diese Tatsache gilt auch für den Aufbau bzw. die Dämmung der Zwischenwand (MP 2), der Dehnungsfuge im Gebäude (MP 3) auf den einzelnen Etagen und der Sanitäreinrichtungen in den einzelnen Zimmern (MP 4). Der Fußboden (mit Kleber und Dämmung) in den unteren Bereichen zeigt sich vermutlich älteren Datums und wurde daher separat beprobt (MP 5), ebenso der Fußboden (MP 6) und die Wandfliesen (MP 7) in den OP-bereichen.

Parameter	Probenbezeichnung	MP 1 (PVC-Fußboden mit Kleber)	Bestimmungsgrenze	Methode
	Probe-Nr. Einheit		25-24574-001	
Analyse der Originalprobe				
Asbest	kein Asbest nachgewiesen			VDI 3866-5: 2017-06;FV
Bruchflächenpräparat/ Zielpräparat NWG 1%	+			VDI 3866-5: 2017-06;FV
Asbest (NWG 1%)	+			VDI 3866-5: 2017-06;FV

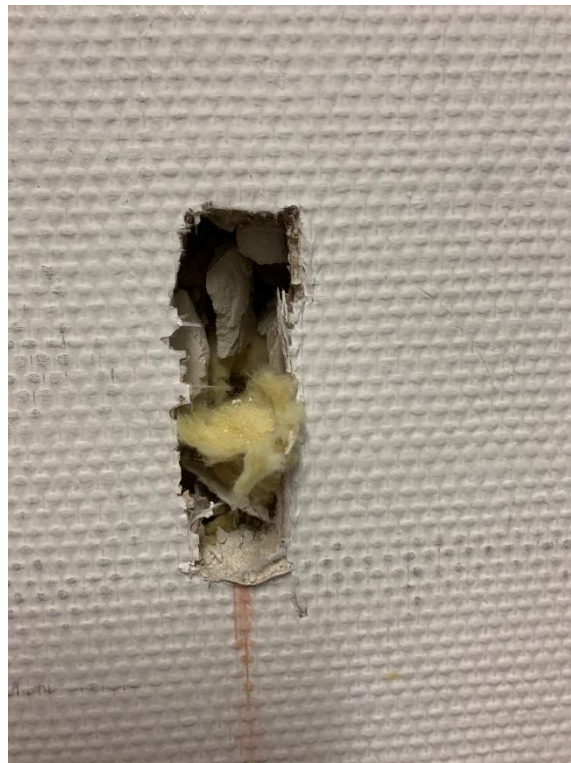
Abbildung 2: Mineralwolle in der Zwischenwand

Parameter	Probenbezeichnung	MP 2 (Mineralwolle in der Zwischenwand)	Bestimmungsgrenze	Methode
	Probe-Nr.	25-24574-002		
	Einheit			
Analyse der Originalprobe				
Asbest		kein Asbest nachgewiesen		VDI 3866-5: 2017-06;FV
Bruchflächenpräparat/ Zielpräparat NWG 1%		+		VDI 3866-5: 2017-06;FV
Asbest (NWG 1%)		+		VDI 3866-5: 2017-06;FV

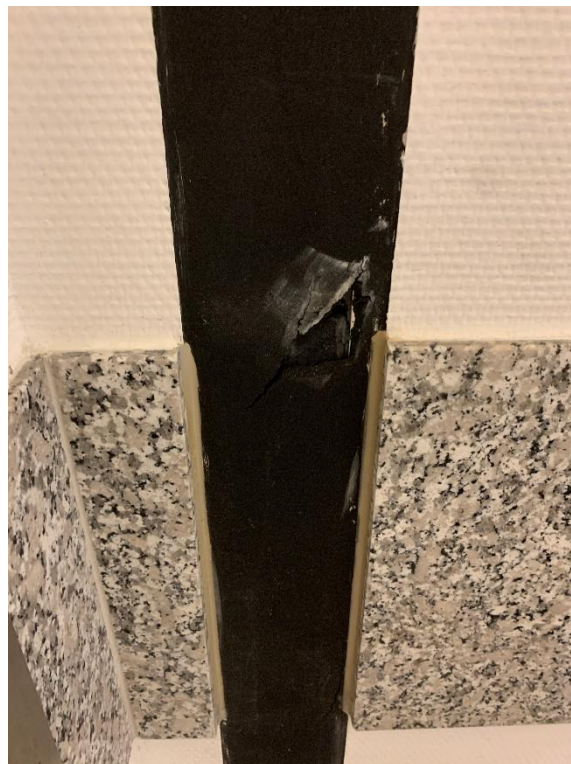
Abbildung 3: Dehnungsfuge im Gebäude

Die entnommenen Materialien zeigen ausnahmslos keine nachweisbaren Asbestfasern, der PAK-Gehalt im Material der Dehnungsfuge ist als gering zu bewerten (PAK < 75 mg/kg; also teerfrei, Benzo-a-pyren < 5 mg/kg), PCB ist nicht nachweisbar.

Probenbezeichnung		MP 3 (Dehnungsfuge im Gebäude)	Bestimmungsgrenze	Methode
Parameter	Probe-Nr.			
	Einheit		25-24574-003	
Analyse der Originalprobe				
PAK				
Naphthalin	mg/kg OS	0,86	0,5	LUA-Merkbl. Nr.1: 1994-01;L
Acenaphthylen	mg/kg OS	< 5	5	LUA-Merkbl. Nr.1: 1994-01;L
Acenaphthen	mg/kg OS	0,65	0,5	LUA-Merkbl. Nr.1: 1994-01;L
Fluoren	mg/kg OS	1,3	0,5	LUA-Merkbl. Nr.1: 1994-01;L
Phenanthren	mg/kg OS	7,6	0,5	LUA-Merkbl. Nr.1: 1994-01;L
Anthracen	mg/kg OS	0,65	0,5	LUA-Merkbl. Nr.1: 1994-01;L
Fluoranthen	mg/kg OS	11	0,5	LUA-Merkbl. Nr.1: 1994-01;L
Pyren	mg/kg OS	12	0,5	LUA-Merkbl. Nr.1: 1994-01;L
Benzo[a]anthracen	mg/kg OS	4,3	0,5	LUA-Merkbl. Nr.1: 1994-01;L
Chrysen	mg/kg OS	2,0	0,5	LUA-Merkbl. Nr.1: 1994-01;L
Benzo[b]fluoranthen	mg/kg OS	5,1	0,5	LUA-Merkbl. Nr.1: 1994-01;L
Benzo[k]fluoranthen	mg/kg OS	3,1	0,5	LUA-Merkbl. Nr.1: 1994-01;L
Benzo[a]pyren	mg/kg OS	4,7	0,5	LUA-Merkbl. Nr.1: 1994-01;L
Dibenz[ah]anthracen	mg/kg OS	0,72	0,5	LUA-Merkbl. Nr.1: 1994-01;L

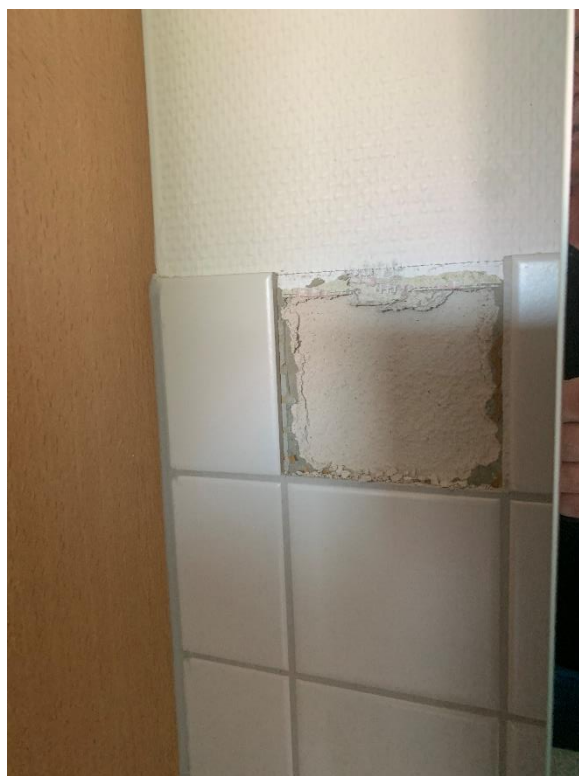
Abbildung 4: Badfliese mit Kleber, Sanitär

Parameter	Probenbezeichnung		Bestimmungsgrenze	Methode
	Probe-Nr.			
	Einheit			
Analyse der Originalprobe				
Asbest	MP 4 (Badfliese mit Kleber, Sanitär)		25-24574-004	
	kein Asbest nachgewiesen			VDI 3866-5: 2017-06;FV

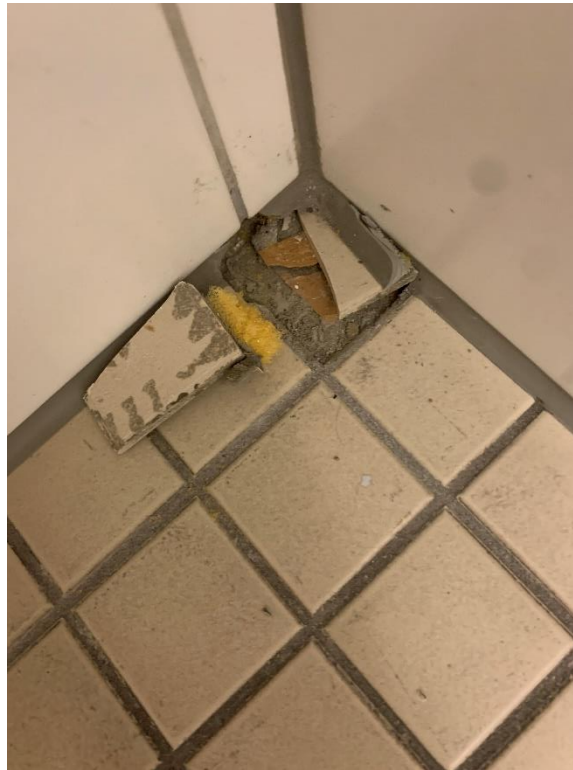
Abbildung 5: Fußboden mit Kleber und Dämmung

Parameter	Probenbezeichnung	MP 5 (Fußoden mit Kleber und Dämmung)	Bestimmungsgrenze	Methode
	Probe-Nr. Einheit		25-24574-005	
Analyse der Originalprobe				
Asbest	kein Asbest nachgewiesen			VDI 3866-5: 2017-06;FV

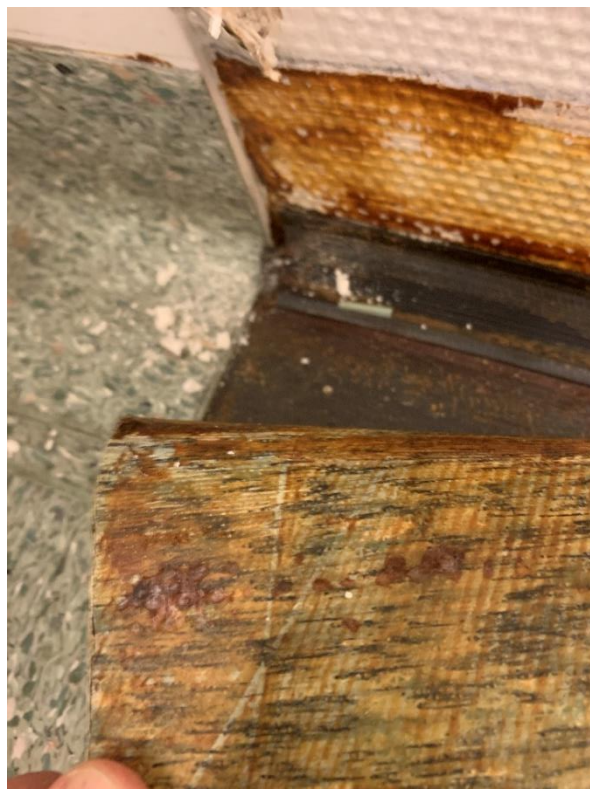
Abbildung 6: Fußboden im OP

Probenbezeichnung		MP 6 (KG, Fußboden im OP)	Bestimmungsgrenze	Methode
Parameter	Probe-Nr. Einheit			
		25-24574-006		
Analyse der Originalprobe				
Asbest		kein Asbest nachgewiesen		VDI 3866-5: 2017-06;FV
Bruchflächenpräparat/ Zielpräparat NWG 1%		+		VDI 3866-5: 2017-06;FV
Asbest (NWG 1%)		+		VDI 3866-5: 2017-06;FV

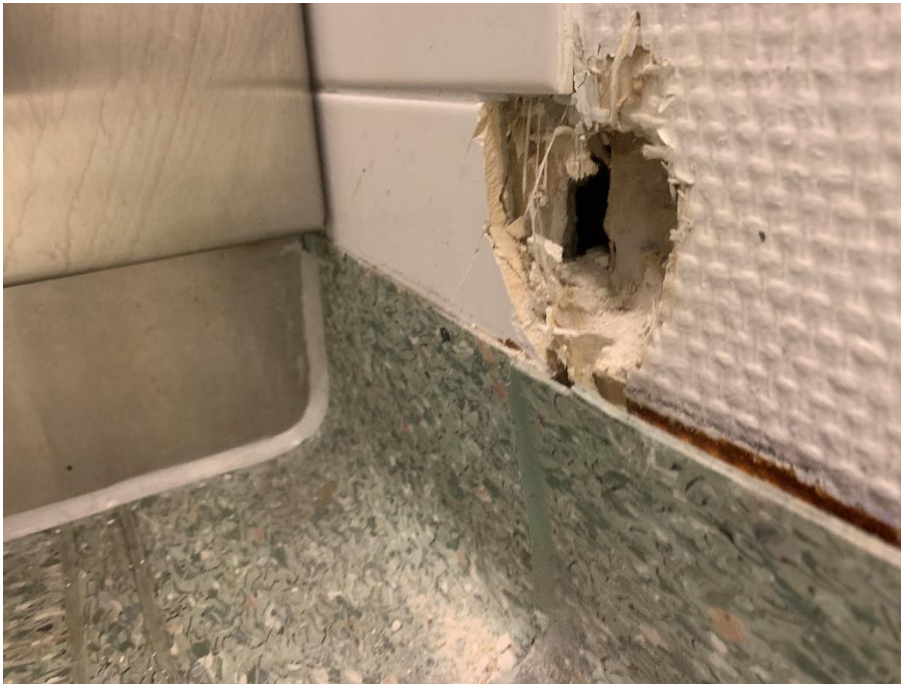
Abbildung 7: Wandfliese im OP

Parameter	Probenbezeichnung	MP 7 (KG, Wandfliese im OP)	Bestimmungsgrenze	Methode
	Probe-Nr.	25-24574-007		
	Einheit			
Analyse der Originalprobe				
Asbest	kein Asbest nachgewiesen			VDI 3868-5: 2017-06;FV
