## Untersuchungsbericht: Generalsanierung Dreifachturnhalle Fürstenstein

PRÜFBERICHT AB2415558/ATTPAS21-mk

## Auswertung der Materialproben aus der Dreifachturnhalle Fürstenstein

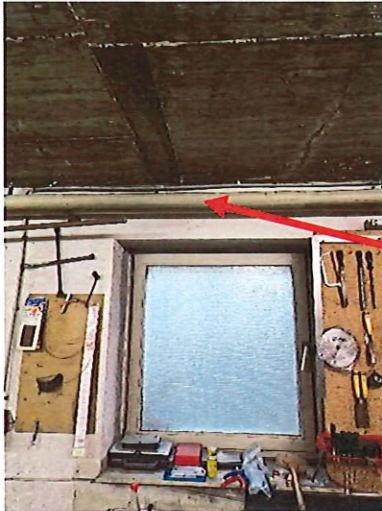
**Probe 1 Hausmeister Garage Heizrohr**

Soll geprüft werden auf KMF

Probe Dämmwolle

| Probe | Material / Ort | Analysierte Schadstoffe | Ergebnis | Kritisch? | Entsorgungsrelevante Schadstoffe |
|---|---|---|---|---|---|
| 1 | Hausmeister Garage Heizrohr – Dämmwolle | KMF (Künstlich (Künstliche Mineralfasern) + PAK | KMF nachweisbar, PAK < 0,1 mg/kg | Ja (KMF) | KMF-haltige Dämmwolle |

| Schadstoff | Maßgeblicher Grenzwert (Deponie/Verwertung) | Betroffene Probe | Ergebnis vs. Grenzwert | Konsequenz |
|---|---|---|---|---|
| KMF (alt) | Alte Mineralfasern vor 1996 → gefährlicher Abfall (AVV 17 06 03*) | Probe 1 | KMF nachweisbar (WHO-Fasern) | muss als gefährlicher Abfall entsorgt werden |

| Materialgruppe | Schadstoffbelastung | Entsorgungsschlüssel (AVV 2025) | Separierung notwendig? | Bemerkung |
|---|---|---|---|---|
| KMF-Dämmwolle Heizrohr (Probe 1) | KMF (alte Fasern) | 17 06 03* (KMF-Abfälle gefährlich) oder 17 06 01* + Faserstaub | Ja, strikt separat | TRGS 521 einhalten, Big-Bag, Staubschutz |

- Sondermüll (gefährlicher Abfall)** → Nur die Dämmwolle am Heizrohr im Hausmeisterbereich (Probe 1) → AVV 17 06 03\* oder 17 06 01\* + Faserstaub → muss separat abgesaugt, in staubdichten Big-Bags verpackt und als gefährlicher Abfall entsorgt werden.
- Alle übrigen Materialien** → Asbest-frei, PCB-frei, PAK-Belastung unter den relevanten Verwertungsgrenzen → können gemeinsam als normaler Bau- und Abbruchabfall entsorgt bzw. verwertet werden → Empfohlener einheitlicher Entsorgungsschlüssel: – 17 09 04 (gemischte Bau- und Abbruchabfälle) oder – getrennt nach Fraktionen (17 02 01 Holz, 17 02 03 Kunststoff, 17 03 02 Bitumen ohne Teer)

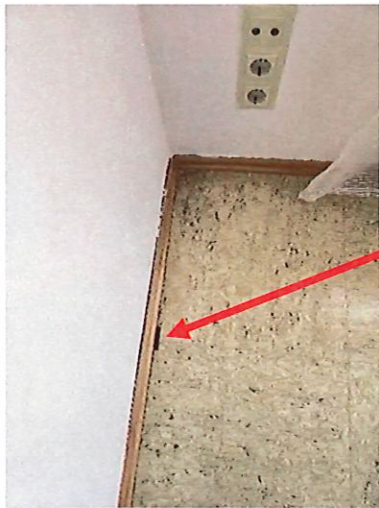
**Probe 2 Hausmeister – Wohnung Wohnzimmer**

Soll geprüft werden auf Asbest

Probe Stück aus Boden

| Probe | Material / Ort | Analysierte Schadstoffe | Ergebnis | Kritisch? | Entsorgungsrelevante Schadstoffe |
|---|---|---|---|---|---|
| 2 | Hausmeister Wohnung – Vinylboden + Bodenstück | Asbest | Asbest 1 % → nicht nachweisbar | Nein | keines |

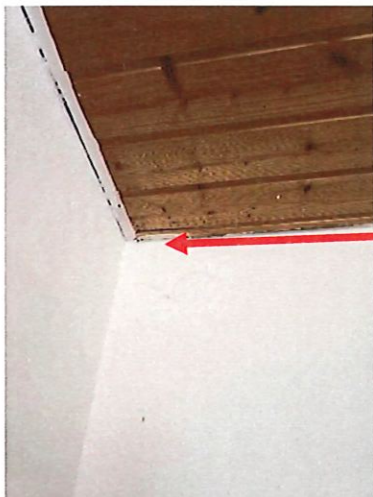
**Probe 3 Hausmeister – Wohnung Wohnzimmer Decke**

Soll geprüft werden auf PCB

Holzprobe aus Decke

| Probe | Material / Ort | Analysierte Schadstoffe | Ergebnis | Kritisch? | Entsorgungsrelevante Schadstoffe |
|---|---|---|---|---|---|
| 3 | Hausmeister Wohnung Decke – Holzdecke | PCB | Alle Kongenere + Summe PCB 7 < 0,1 mg/kg | Nein | keines |

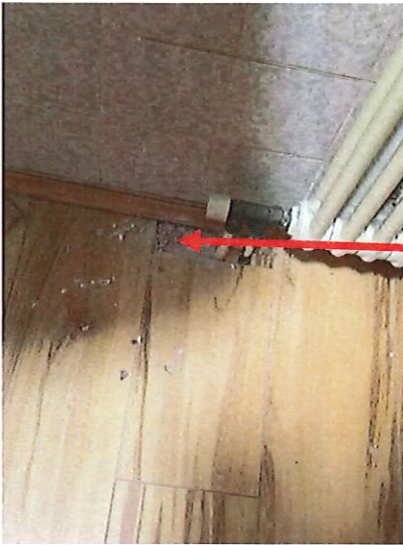
#### **Probe 4 – Hausmeister Wohnung Bad**

Soll geprüft werden auf Asbest

Estrich aus Boden

| Probe | Material / Ort | Analysierte Schadstoffe | Ergebnis | Kritisch? | Entsorgungsrelevante Schadstoffe |
|---|---|---|---|---|---|
| 4 | Hausmeister Wohnung Bad – Estrich aus Boden | Asbest | Asbest 1 % → nicht nachweisbar | Nein | keines |

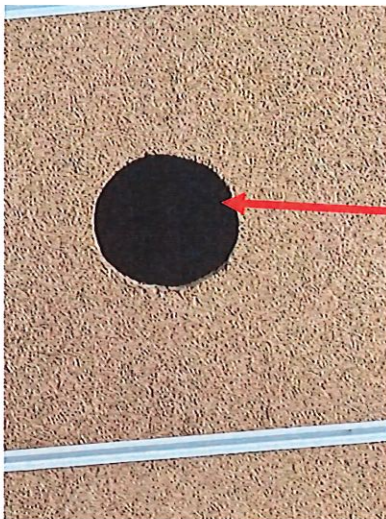
#### **Probe 5 – Halle Turnhalle**

Soll geprüft werden auf PCB

Spanplatte aus Decke

| Probe | Material / Ort | Analysierte Schadstoffe | Ergebnis | Kritisch? | Entsorgungsrelevante Schadstoffe |
|---|---|---|---|---|---|
| 5 | Turnhalle Decke – Spanplatte | PCB | Alle Kongenere + Summe PCB 7 < 0,1 mg/kg | Nein | keines |

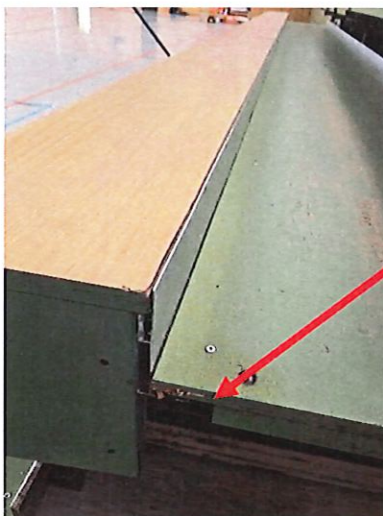
#### **Probe 6 – Halle Tribühne**

Soll geprüft werden auf PCB

Stück Holz mit Lack

| Probe | Material / Ort | Analysierte Schadstoffe | Ergebnis | Kritisch? | Entsorgungsrelevante Schadstoffe |
|---|---|---|---|---|---|
| 6 | Halle Tribühne – Holz mit Lack | PCB | Alle Kongenere + Summe PCB 7 < 0,1 mg/kg | Nein | keines |
