Materialreport

Auftrag:	Probenahme und Untersuchung von Bausubstanz
Projekt-Ort:	Hausmeisterwohnung Realschule Franz-Köbl-Weg 2, 82515 Wolfratshausen
Auftraggeber:	Landratsamt Bad Tölz-Wolfratshausen, Prof.-Max-Lange-Platz 1, 83646 Bad Tölz
Projekt Nr.:	MR25-22270
Probenahme:	17.10.2025 & 30.10.2025 durch Dr. rer. nat. Christoph Wißing
Berichts-Datum:	24.11.2025
Anlagen	Anlage 1: Probendetails Anlage 2: Umgangshinweise

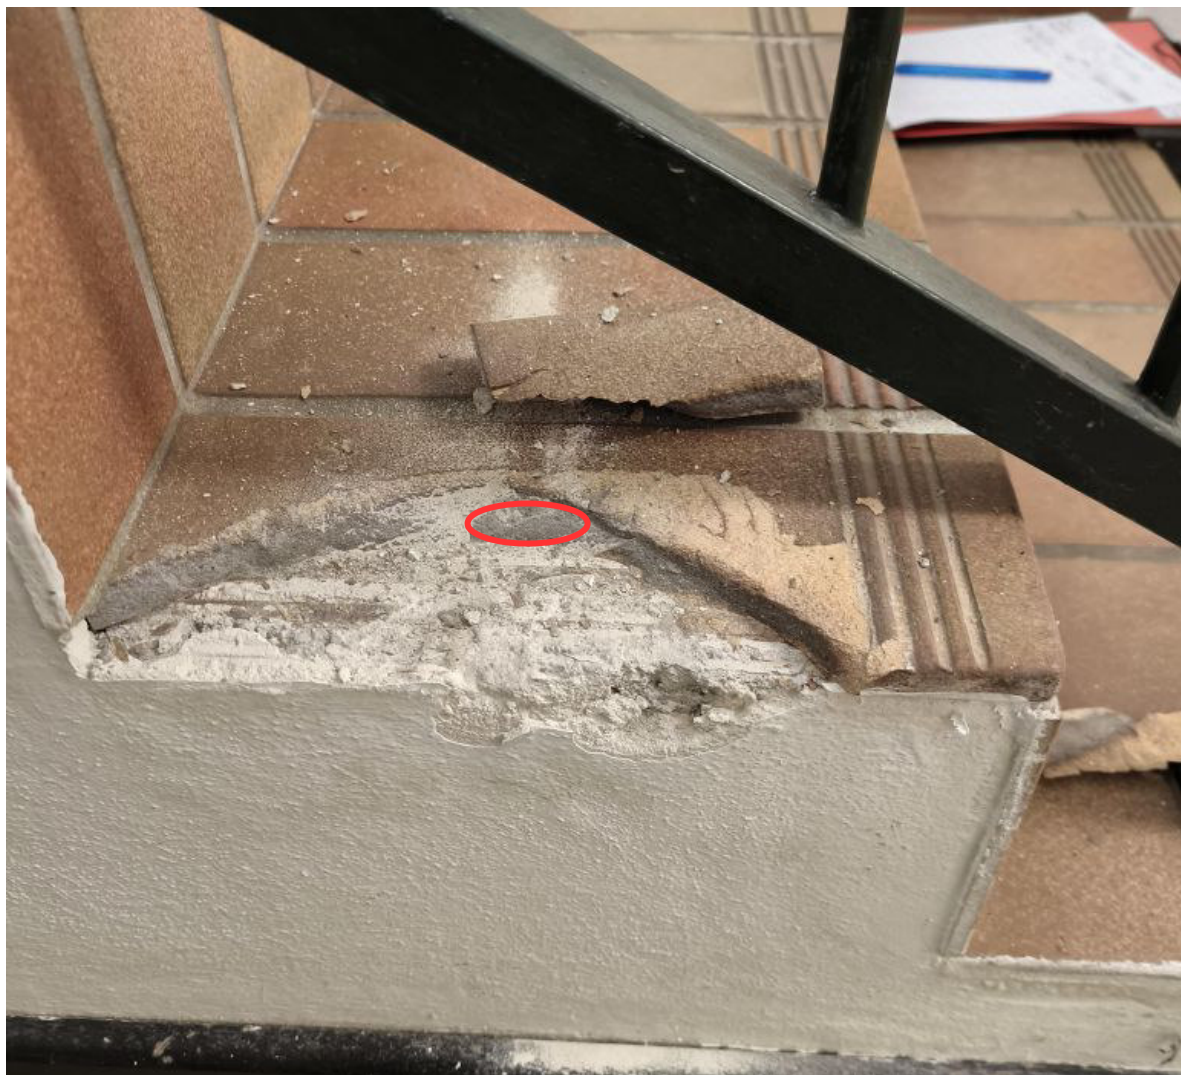
Projekt:	Hausmeister-Wohnung der Realschule Wolfratshausen
Lage im Gebäude:	KG Treppenhaus
Probenahmestelle:	Bodenaufbau
Material:	Fliesenkleber
Proben-Nr.	MP25-22270-1

MR25-22270	Geschoss/ Raum / Bauteil	Material	Parameter	Ergebnis	Bewertung
-1	KG / Treppenhaus / Bodenaufbau	Fliesenkleber	Asbest	n.n.	k.g.A.
-2	KG / Flur / Bodenaufbau	PVC+Kleber	Asbest	n.n.	k.g.A.
-3	KG / Hausmeisterkeller-Rohr	Rohrisolierung	KI-Index	Kategorie 1 B	g.A.
-4	OG / Raum 1 / Wohnzimmer / Bodenaufbau	Kleber	Asbest	n.n.	k.g.A.
-5	OG / Raum 2 / Santär / Wandaufbau	Fliesenkleber	Asbest	Chrysotil > 0,3%	g.A.
-6	OG / Raum 2 / Santär Bodenaufbau	Fliesenkleber	Asbest	Chrysotil > 0,3%	g.A.
-7	OG / Raum 3 / Flur Bodenaufbau	Fliesenkleber	Asbest	n.n.	k.g.A.
-8	OG / Raum 4 / Schlafzimmer / Bodenaufbau	Kleber PVC	Asbest	n.n.	k.g.A.
-9	OG / Raum 5 / Küche Wandaufbau	Fliesenkleber	Asbest	Chrysotil < 0,3%	g.A.
-10	OG / Raum 6 / Kinderzimmer 1 Bodenaufbau	Teppichkleber	Asbest	n.n.	k.g.A.
-11	OG / Balkon / Wandaufbau	Holzfassade	AHV	Chlor 1036 mg/kg	A4, g.A.
-12	OG / Raum 5 Küche / Deckenaufbau	Holzpaneele	AHV	Chlor 1151 mg/kg	A4, g.A.

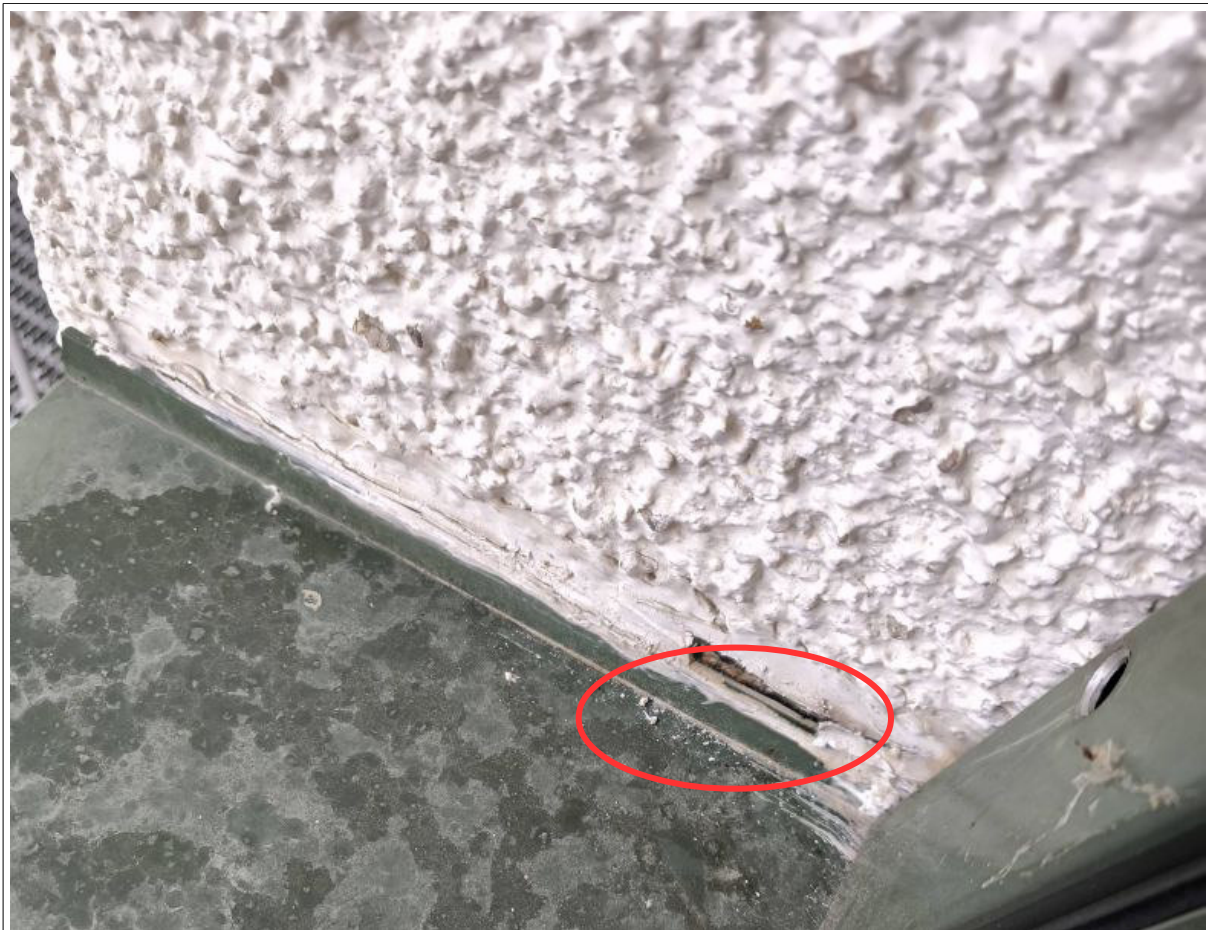
Projekt:	Hausmeister-Wohnung der Realschule Wolfratshausen
Lage im Gebäude:	Balkon
Probenahmestelle:	Fenster
Material:	Fugenmasse
Proben-Nr.	MP25-22270-13

-13	OG / Balkon / Fenster	Fugenmasse	PCB	n.n.	k.g.A.
-14	Dachboden / Dämmung	Styropor	HBCD	9050 mg/kg	POP-haltiger Abfall, k.g.A.
-15	Dachboden / Dachaufbau	Konstruktionsholz	AHV	PCP 523 mg/kg Chlor 670 mg/kg	A4, g.A.
-16	Dachboden / Dachaufbau	Kleber schwarz	Asbest	n.n.	k.g.A.
-17	Dachboden / Dachaufbau	Kleber schwarz	PAK	0,65	k.g.A.
-18	Dachboden / Dachaufbau	Bitumenbahn	Asbest	n.n.	k.g.A.

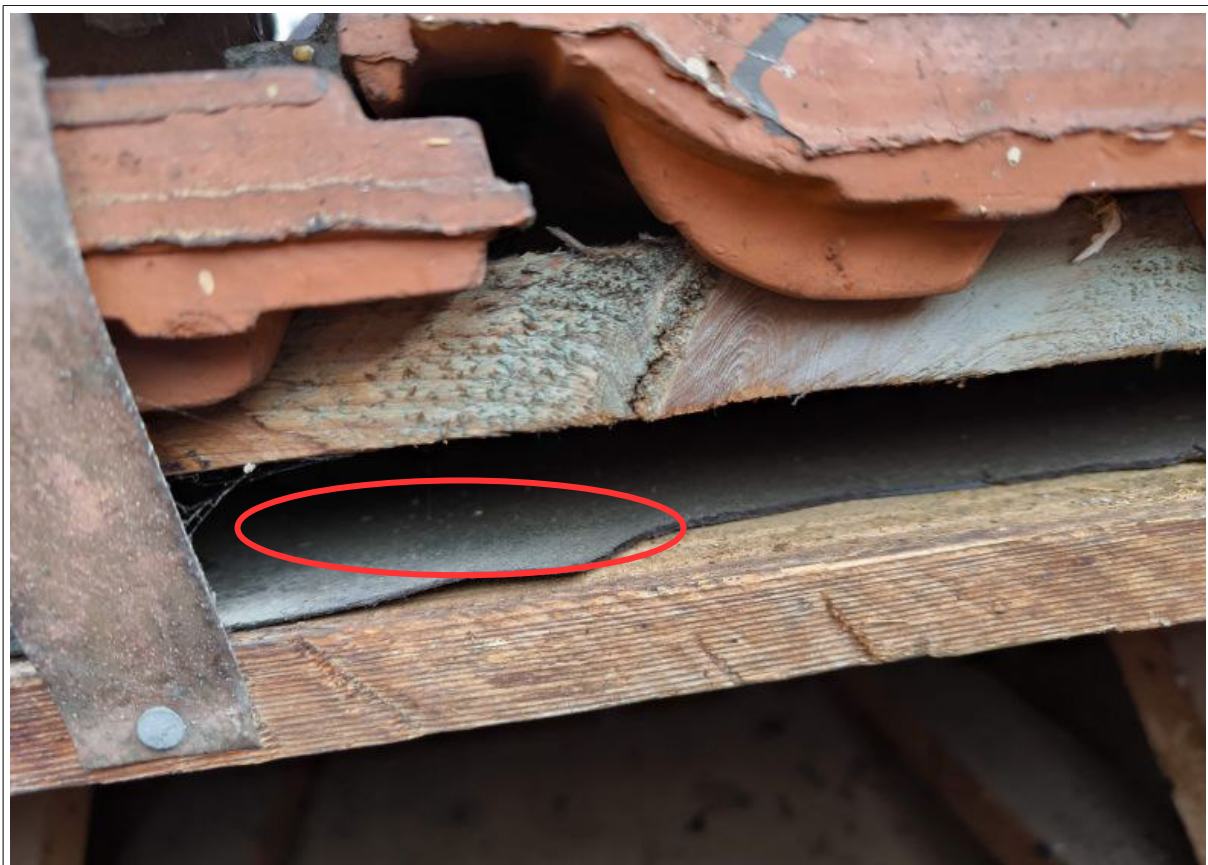
Projekt:	Hausmeister-Wohnung der Realschule Wolfratshausen
Lage im Gebäude:	Dachboden
Probenahmestelle:	Dachaufbau
Material:	Bitumenbahn
Proben-Nr.	MP25-22270-18/19

MR25-22270	Geschoss/ Raum / Bauteil	Material	Parameter	Ergebnis	Bewertung
-19	Dachboden / Dachaufbau	Bitumenbahn	PAK	6,81	k.g.A.
-20	Dachboden Rohrisolierung / Lüftung	Bitumenbahn	Asbest	Chrysotil > 0,3%	g.A.
-21	Dachboden Rohrisolierung / Lüftung	Bitumenbahn	PAK	17,4	k.g.A.
-22	Dachboden / Rohrisolierung / Lüftung	KMF	KI-Index	Kategorie 1 B	g.A., w.k.
-23	Dachboden / Wandaufbau	KMF	KI-Index	Kategorie 1 B	g.A., w.k.
-24	Fassade Außen / Wandaufbau	Farbe+Putz	Asbest	n.n.	k.g.A.
-25	KG / Heizraum / Deckenaufbau	Akustikdecken-Kleber	Asbest	Chrysotil, > 0,3%	g.A.
-26	KG / Heizraum / Bodenaufbau	Betonsockel	MKW	38347 mg/kg	sekundär kontaminiert, g.A.*
-27	KG / Heizraum / Wandaufbau	Fliesenkleber	Asbest	n.n.	k.g.A.
-28	EG / Treppenhaus / Bodenaufbau	Fliesenkleber	Asbest	n.n.	k.g.A.
-29	OG / Balkon / Dämmung Fassade	KMF	KI-Index	Kategorie 1 B	g.A., w.k.
