# Gutachten

**Gutachten-Nr.: 2025036-1**

| <b>Auftragsgegenstand:</b> | Orientierende Schadstofferkundung im<br>Studentenwohnheim Neißestraße 20 in Schwäbisch<br>Gmünd im Rahmen einer Machbarkeitsstudie |
| <b>Bauvorhaben /<br/>Objekt:</b> | Studentenwohnheim<br>Neißestraße 20<br>73529 Schwäbisch Gmünd |

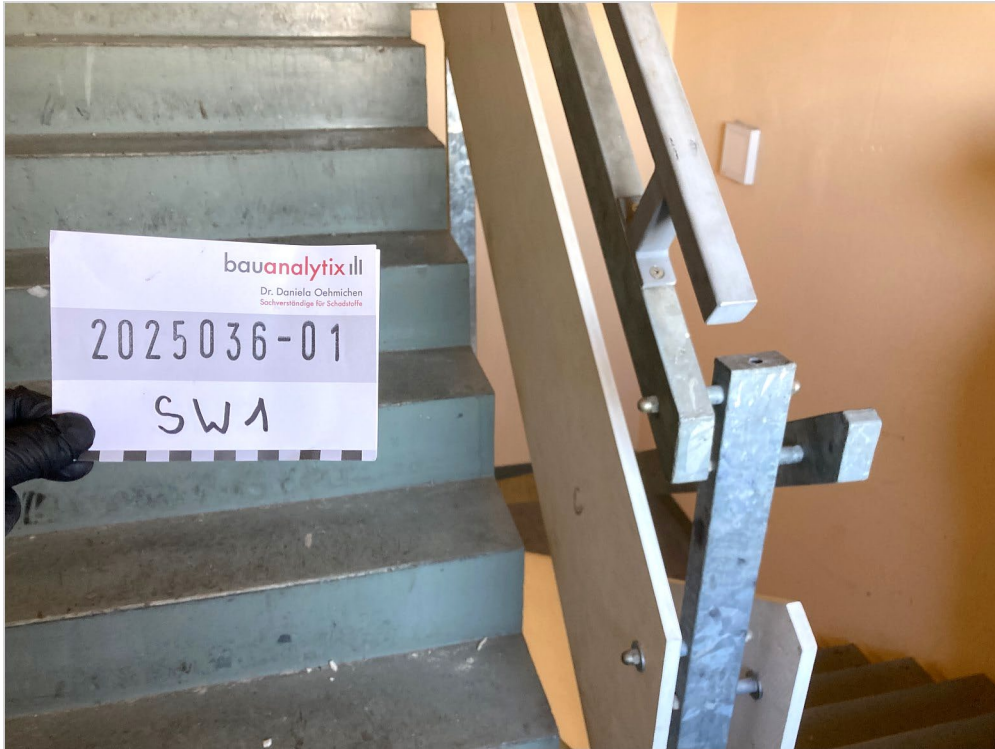
Bild01

SW01  
Probenahmestelle

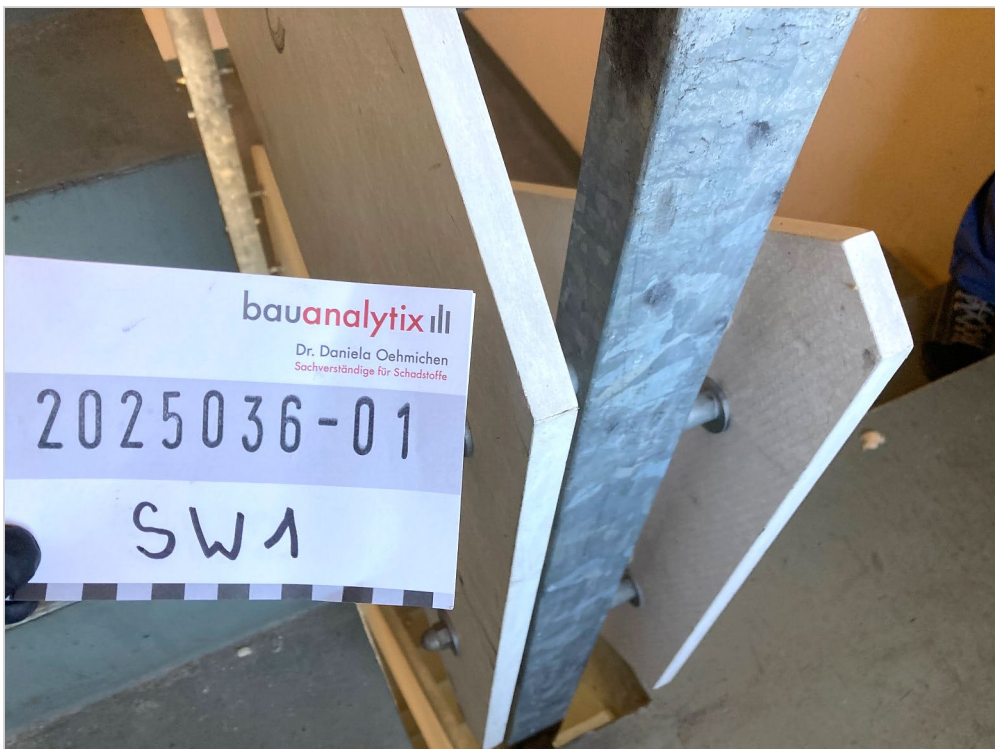
Bild02

SW01

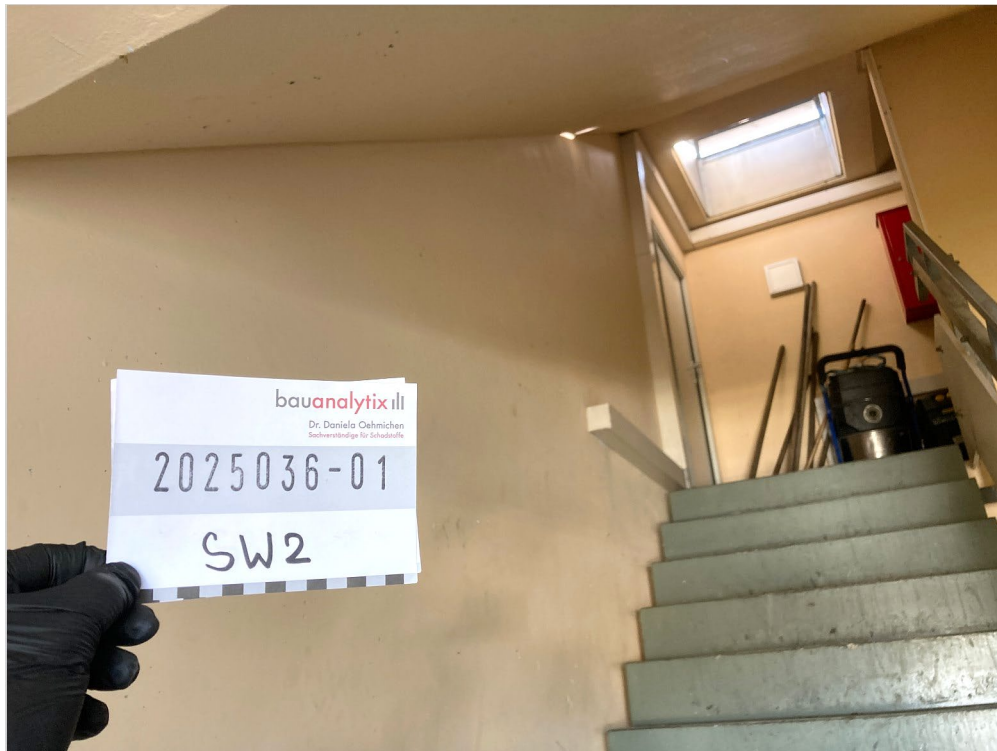
Bild03

SW02  
Probenahmestelle  
Wand  
Treppenhaus

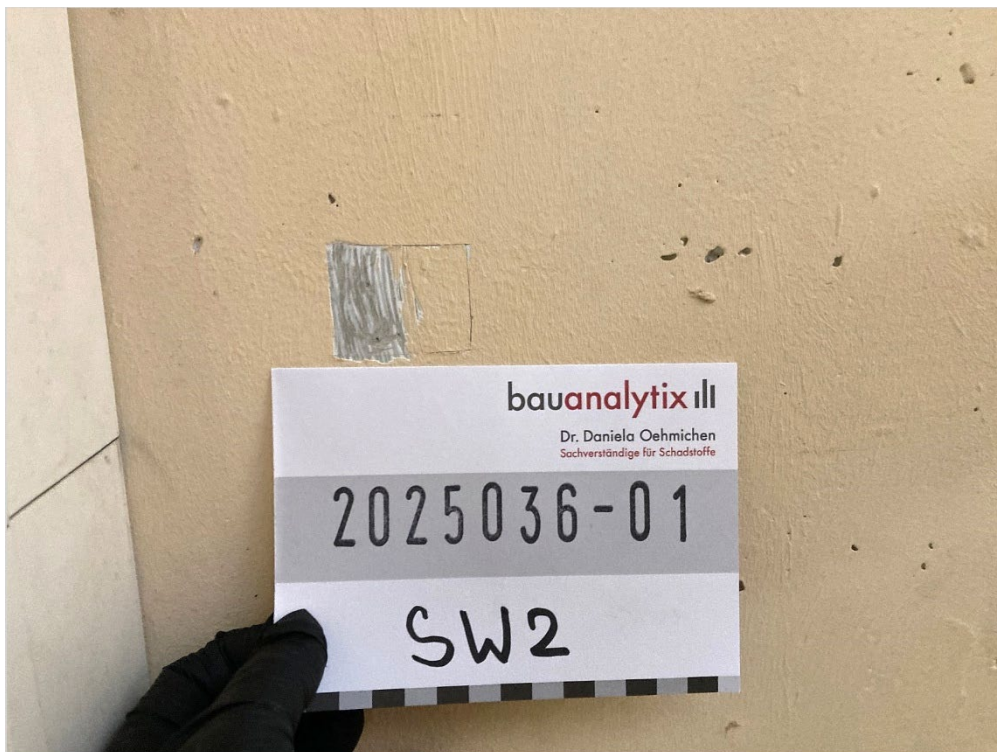
Bild04

SW02  
Spachtel  
Farbanstrich

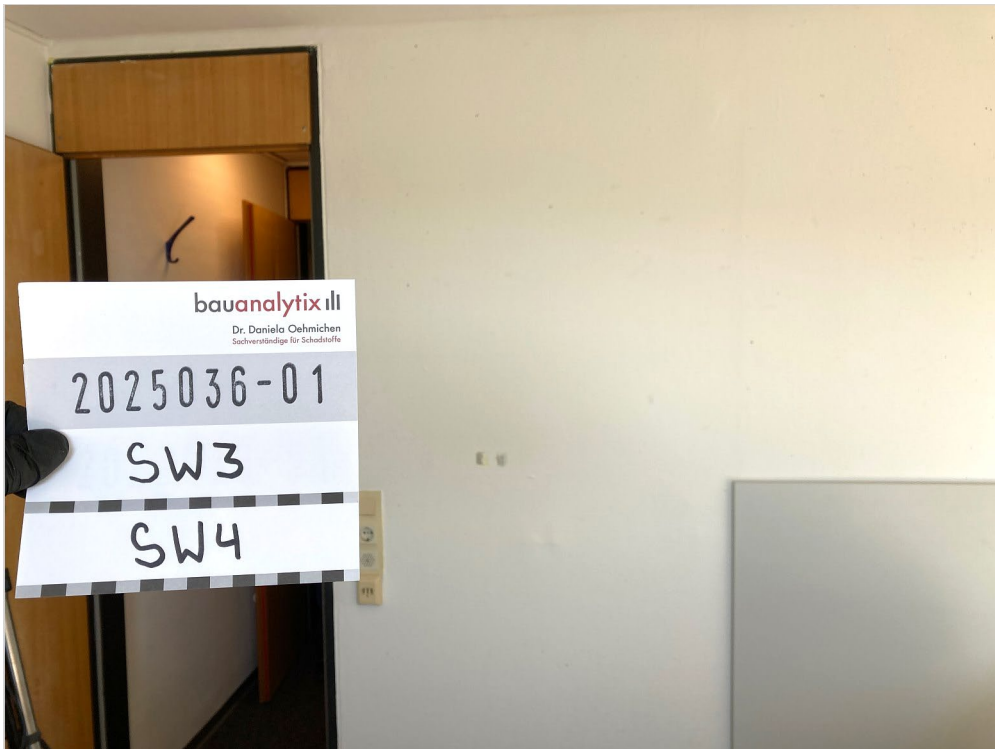
Bild05

SW03 + SW04  
Probenahmestelle  
Wand Zimmer

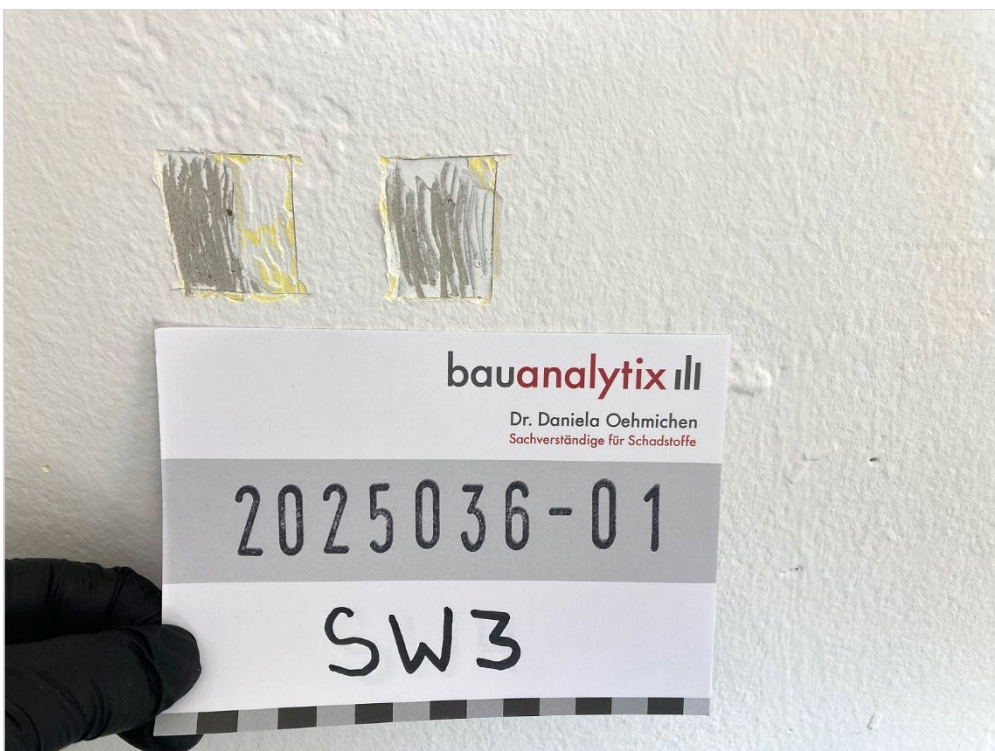
Bild06

SW03

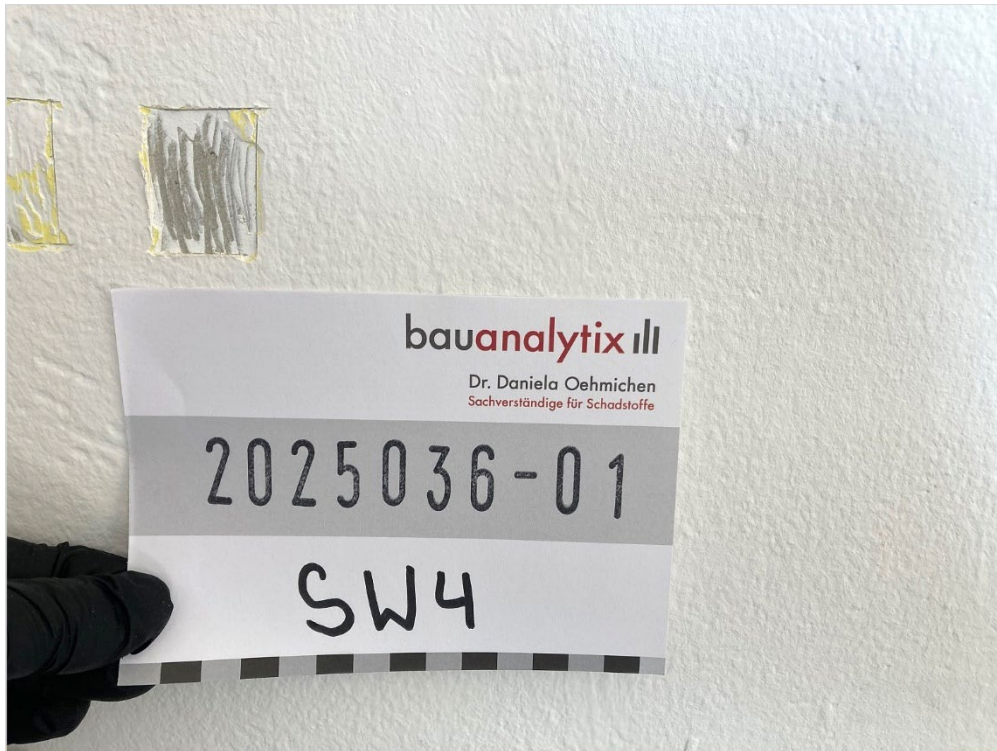
Bild07

SW04

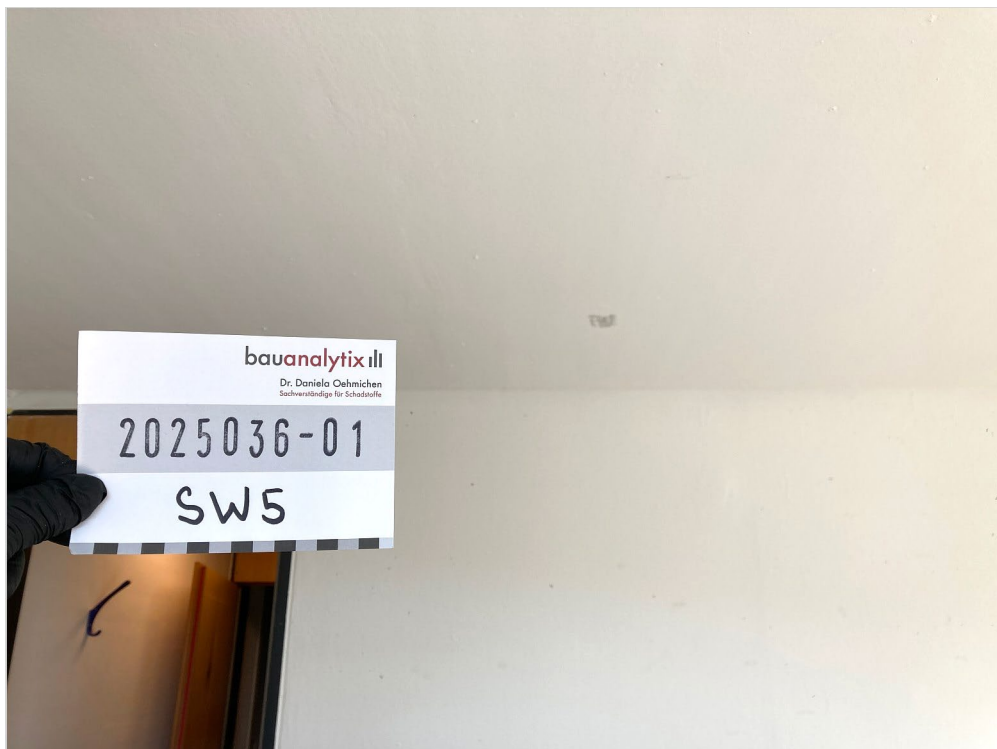
Bild08

SW05  
Probenahmestelle  
Decke Zimmer

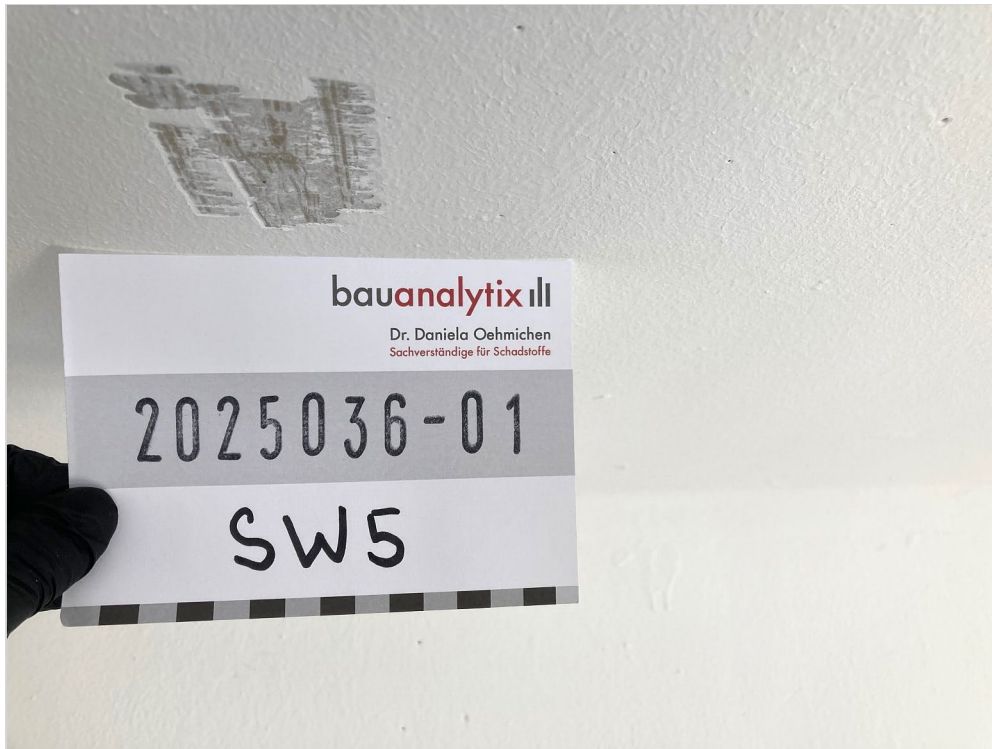
Bild09

SW05

Spachtel Farbe  
Decke

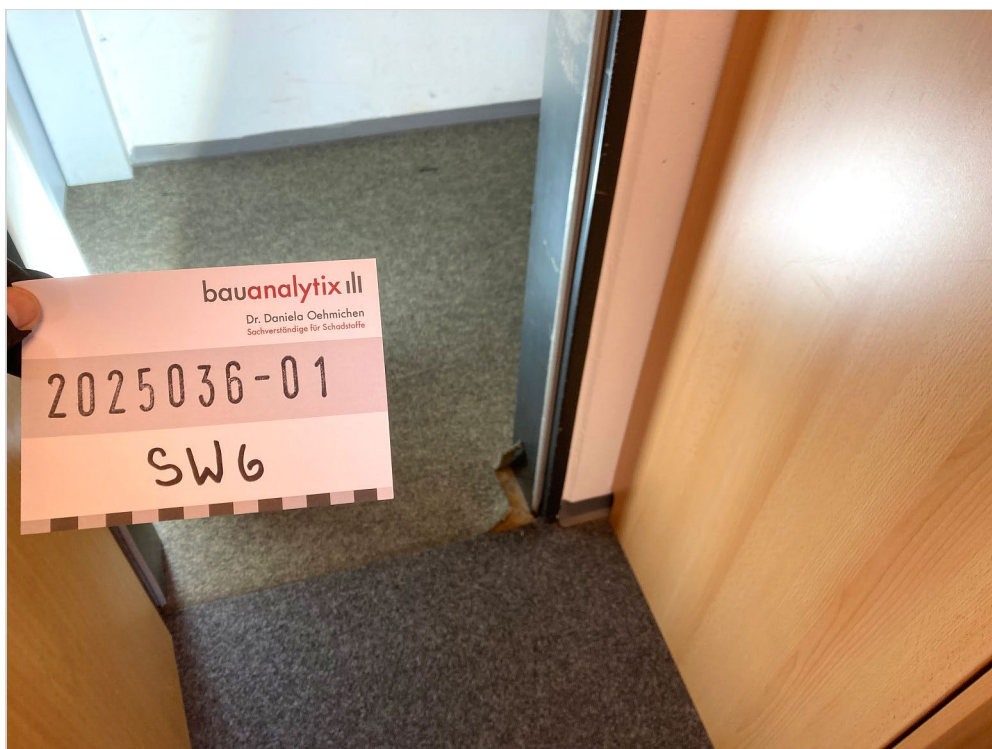
Bild10

SW06  
Probenahmestelle  
Flur

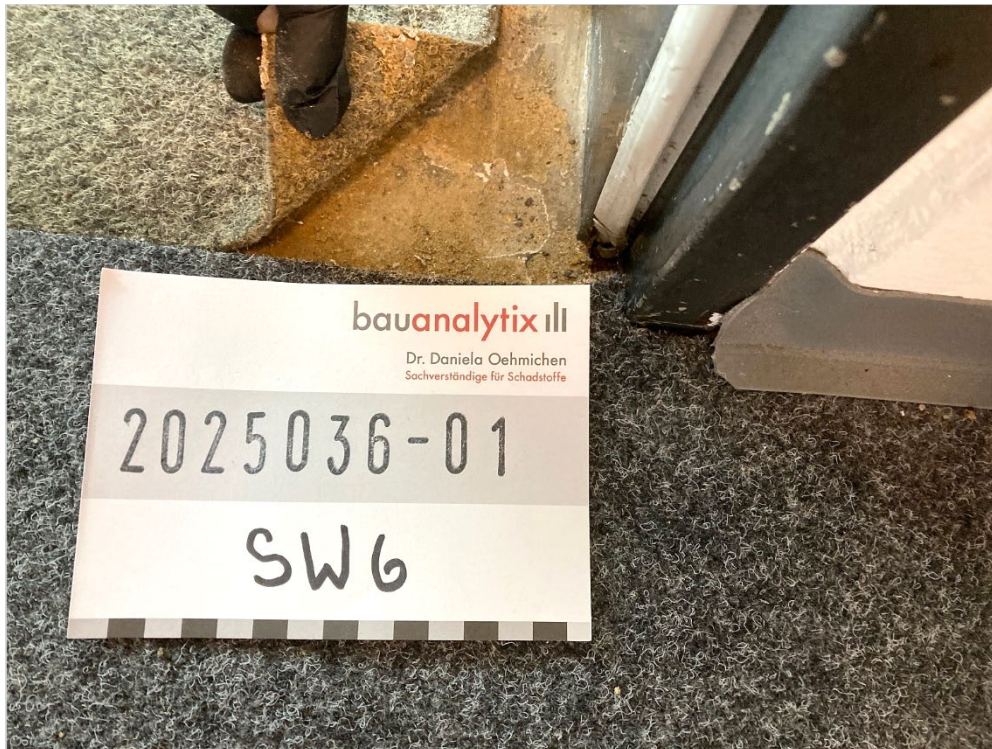
Bild11

SW06

Bodenkleber  
Nadelfilz

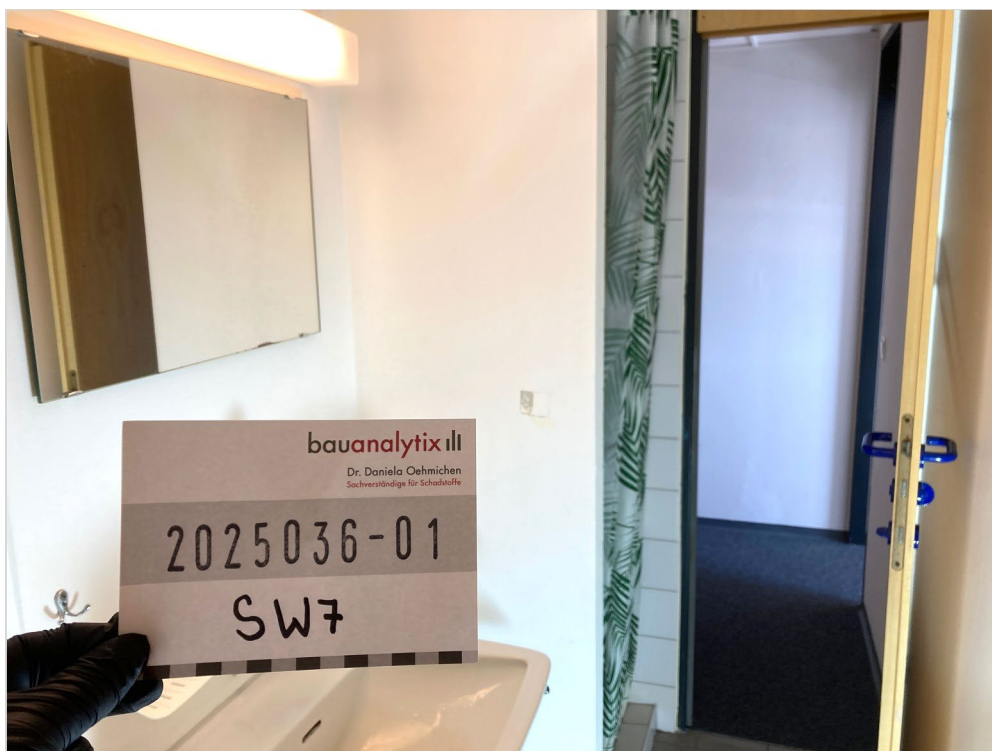
Bild12

SW07  
Probenahmestelle  
Sanitärbereich  
Wand Dusche

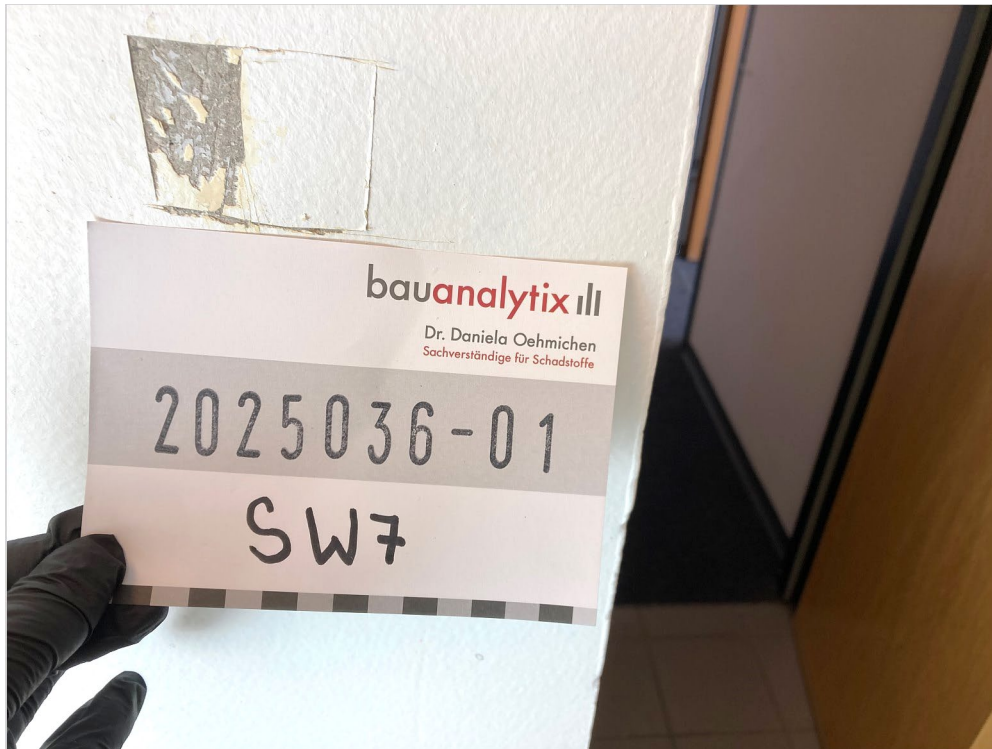
Bild13

SW07

Spachtel  
Farbanstrich

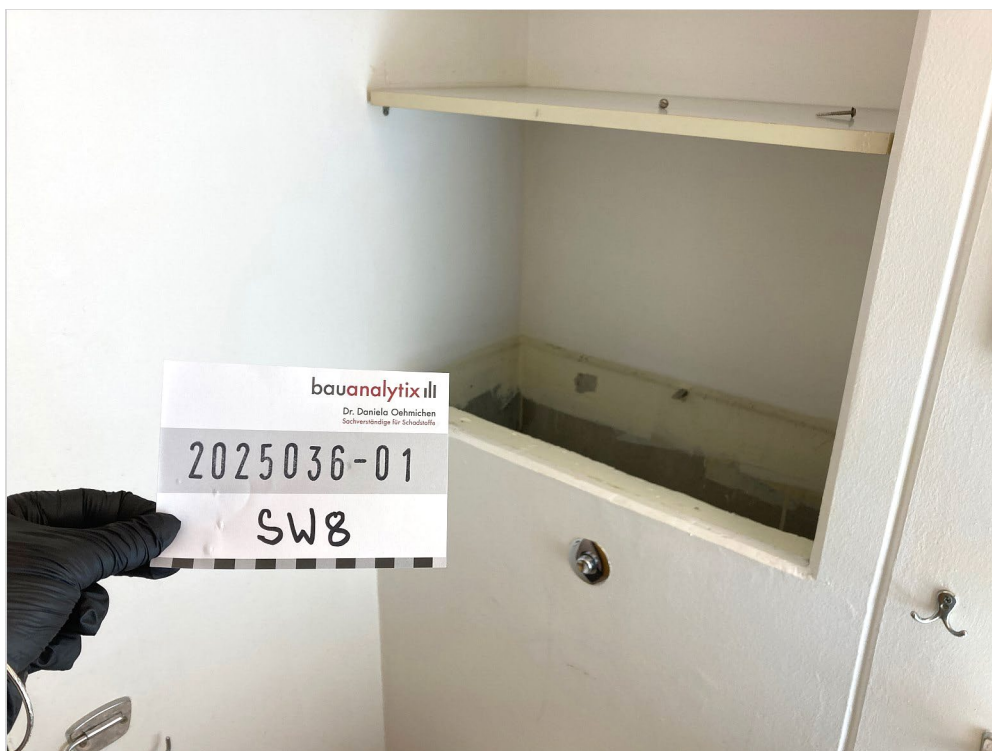
Bild14

SW08

Probenahmestelle  
Sanitärbereich

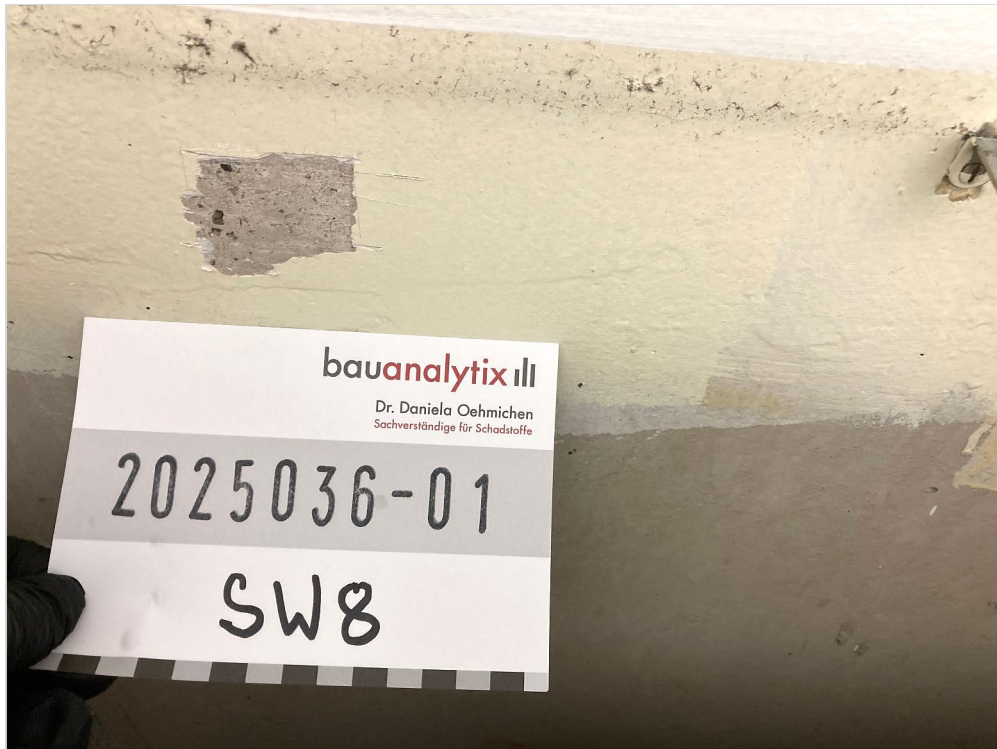
Bild15

SW08

Spachtel  
Farbanstrich alt

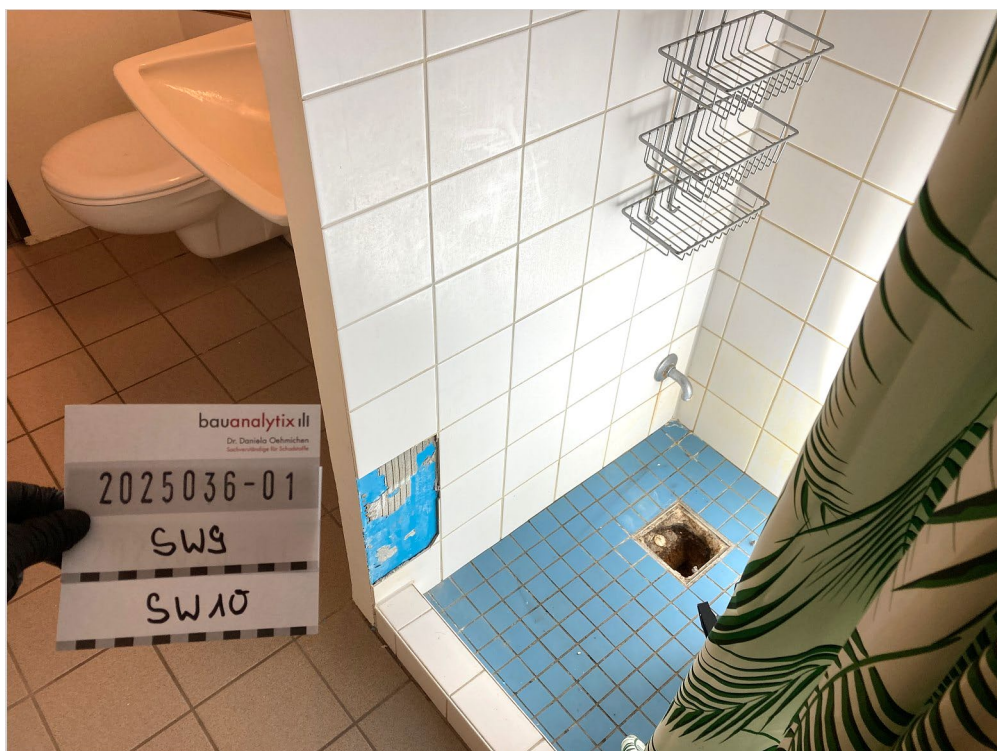
Bild16

SW09 + SW10  
Probenahmestelle  
Dusche

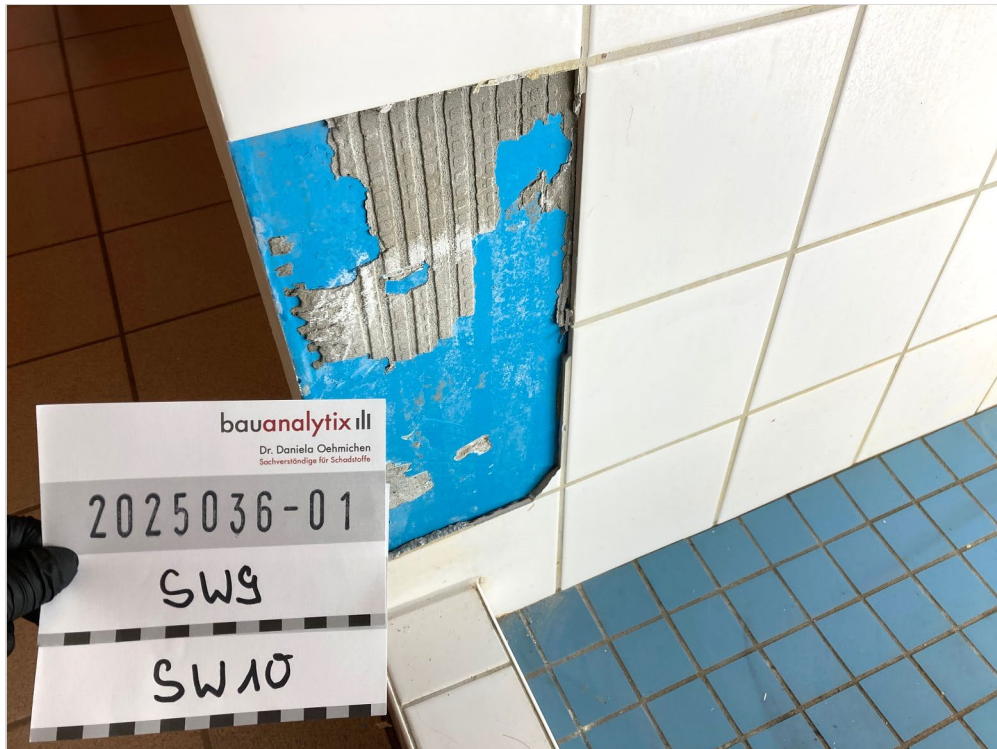
Bild17

SW09 + SW10  
Fliesenkleber  
blaue  
Beschichtung  
Duschwand

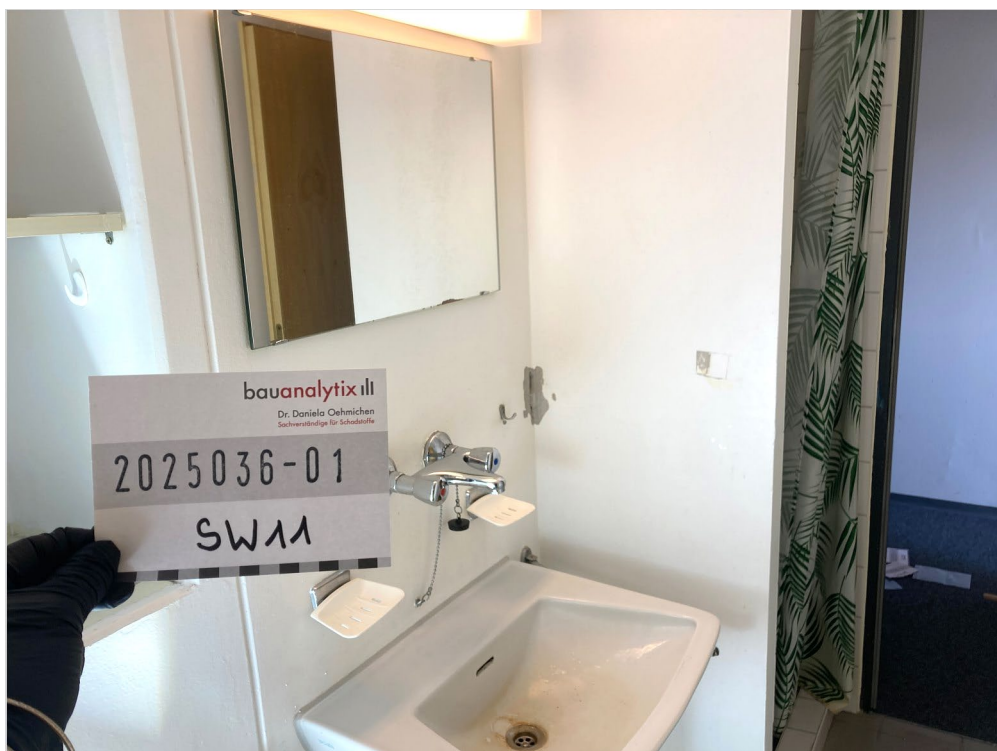
Bild18

SW11  
Probenahmestelle  
Sanitärbereich

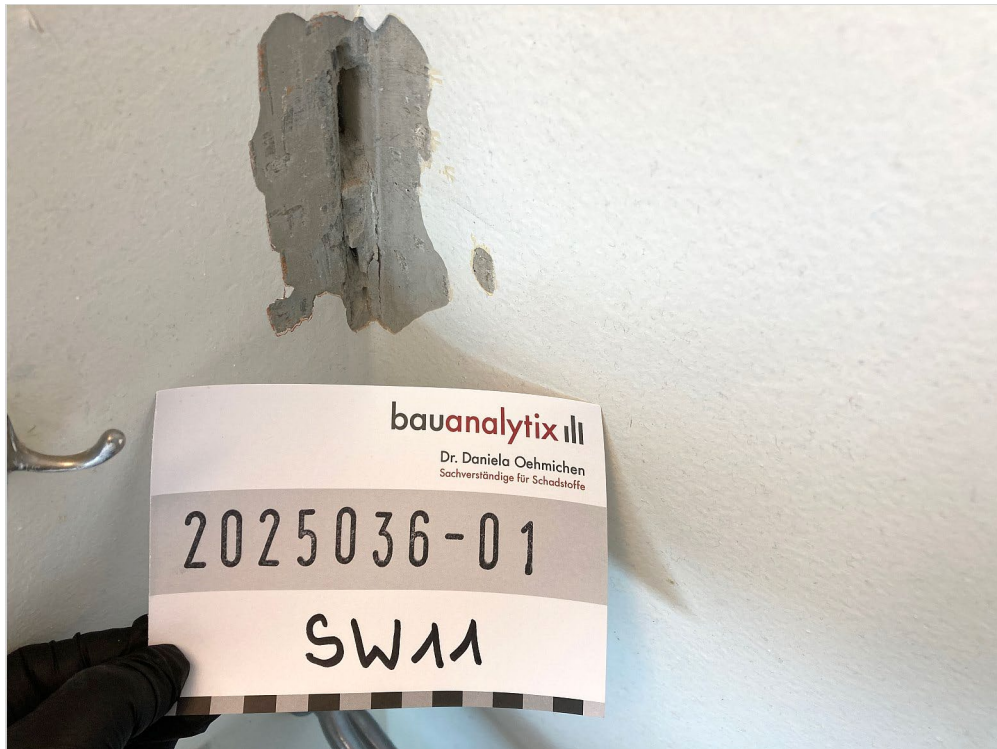
Bild19

SW11  
Fugenspachtel  
Anschluss  
Duschwand  
Betonmodul

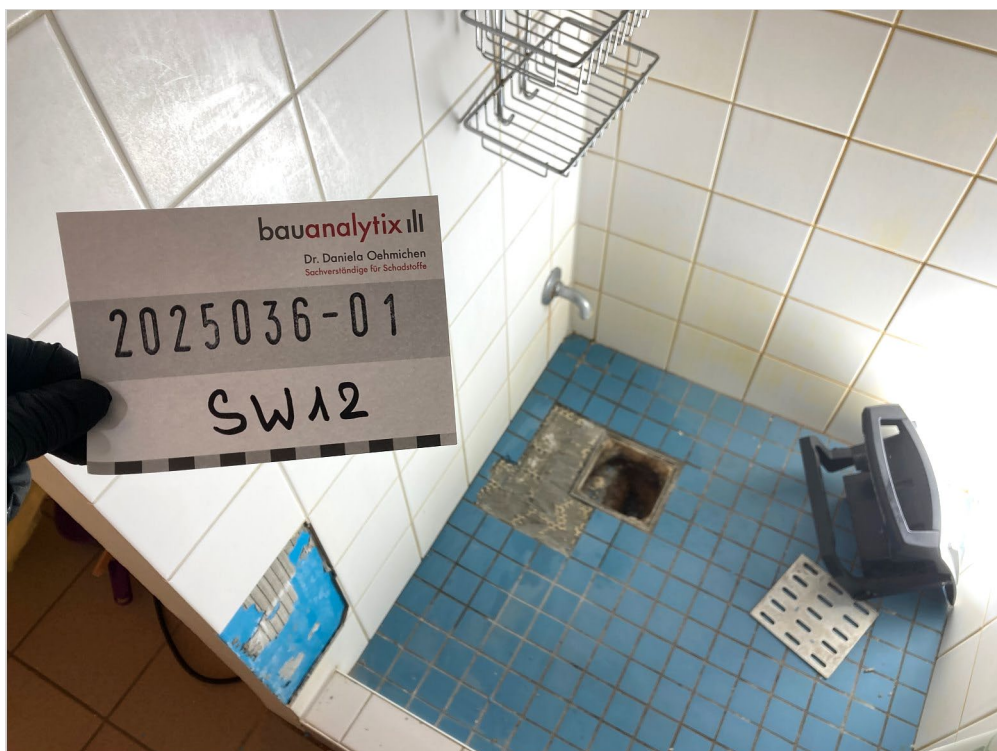
Bild20

SW12  
Probenahmestelle  
Dusche

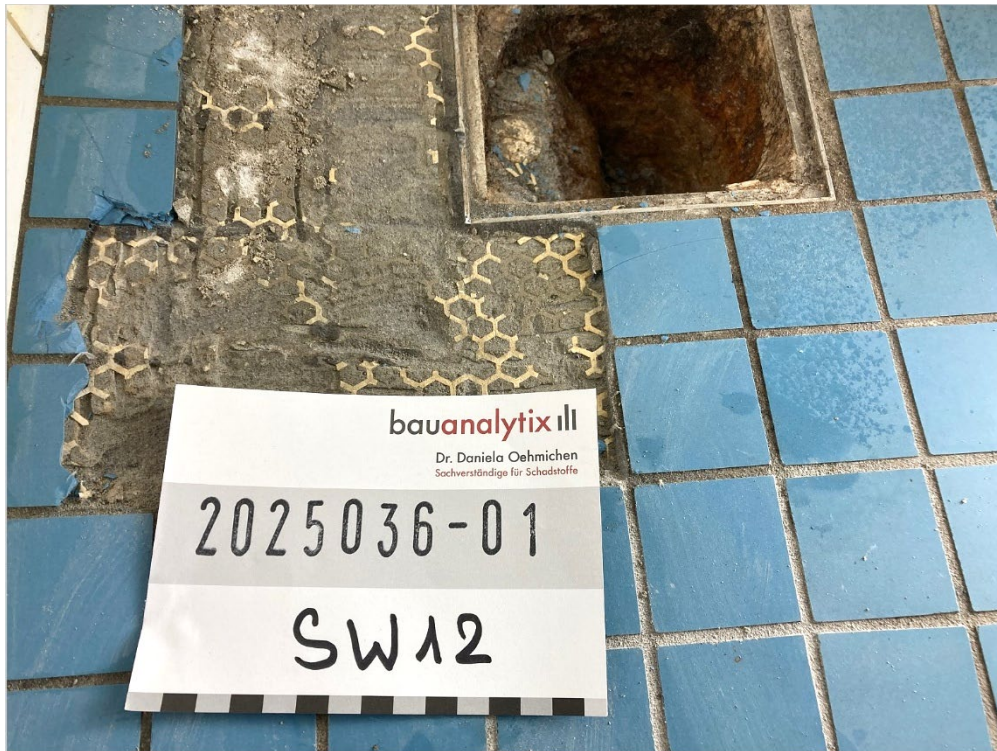
Bild21

SW12

Kleber Bodenfliese  
Dusche

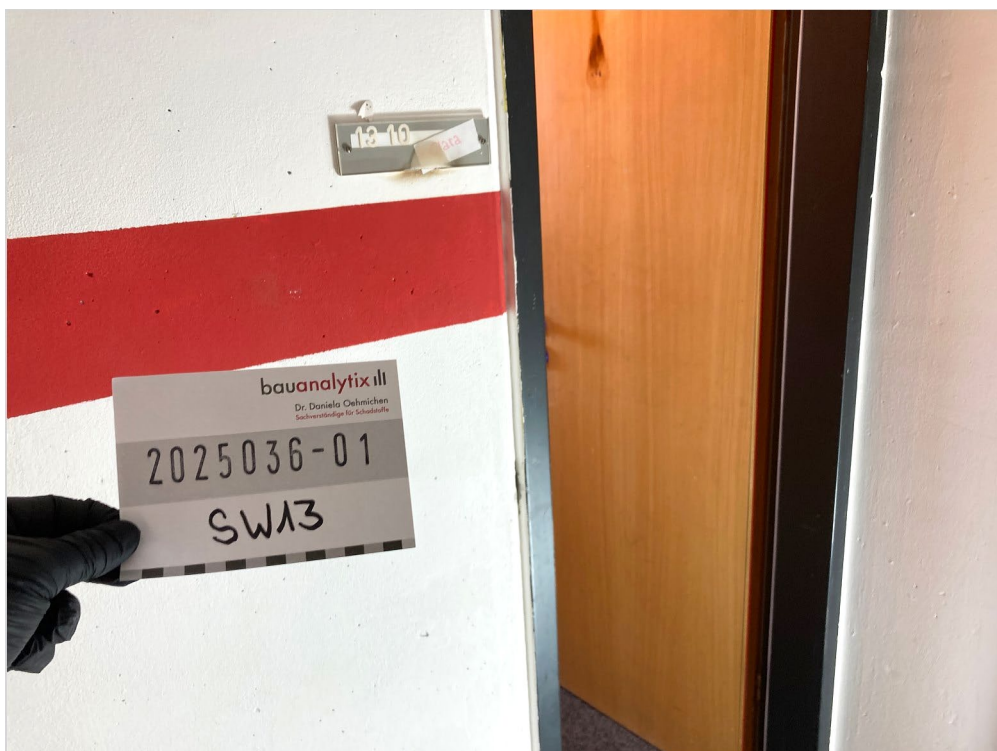
Bild22

SW13  
Probenahmestelle  
Flur

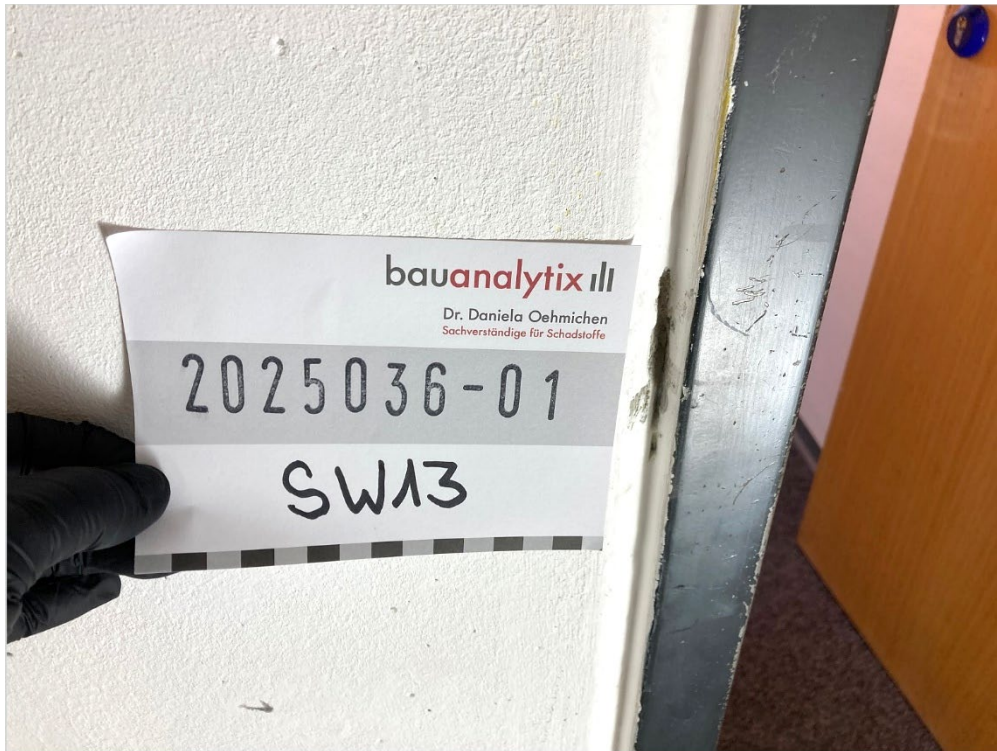
Bild23

SW13  
Anschlussfuge  
Türe Zimmer

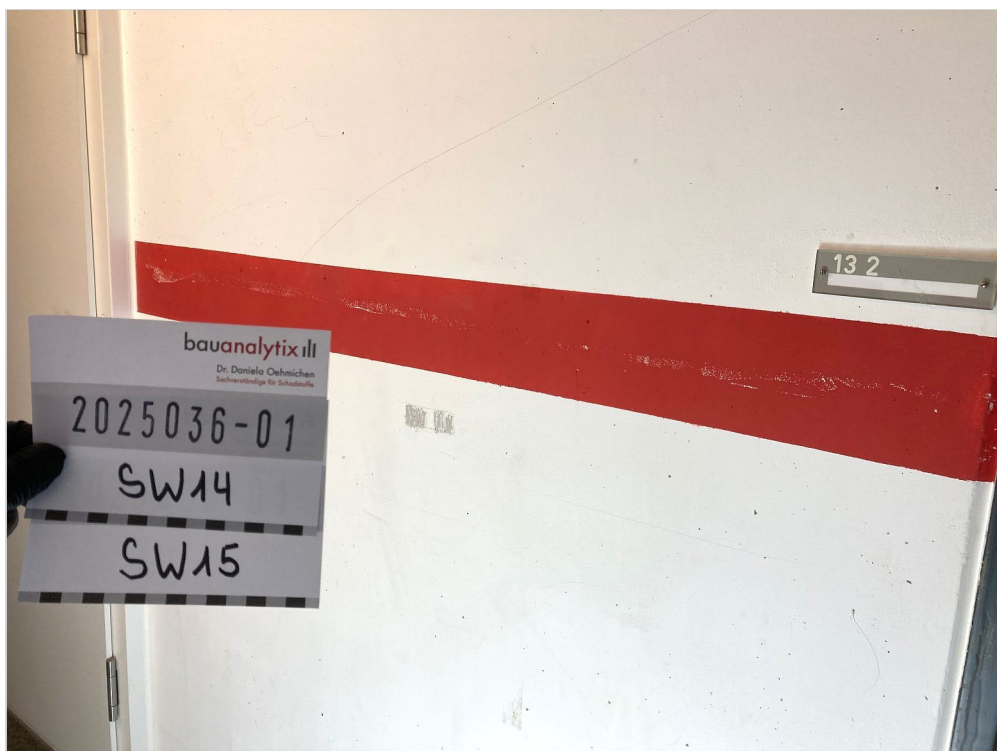
Bild24

SW14 + SW15  
Probenahmestelle  
Wand Flur

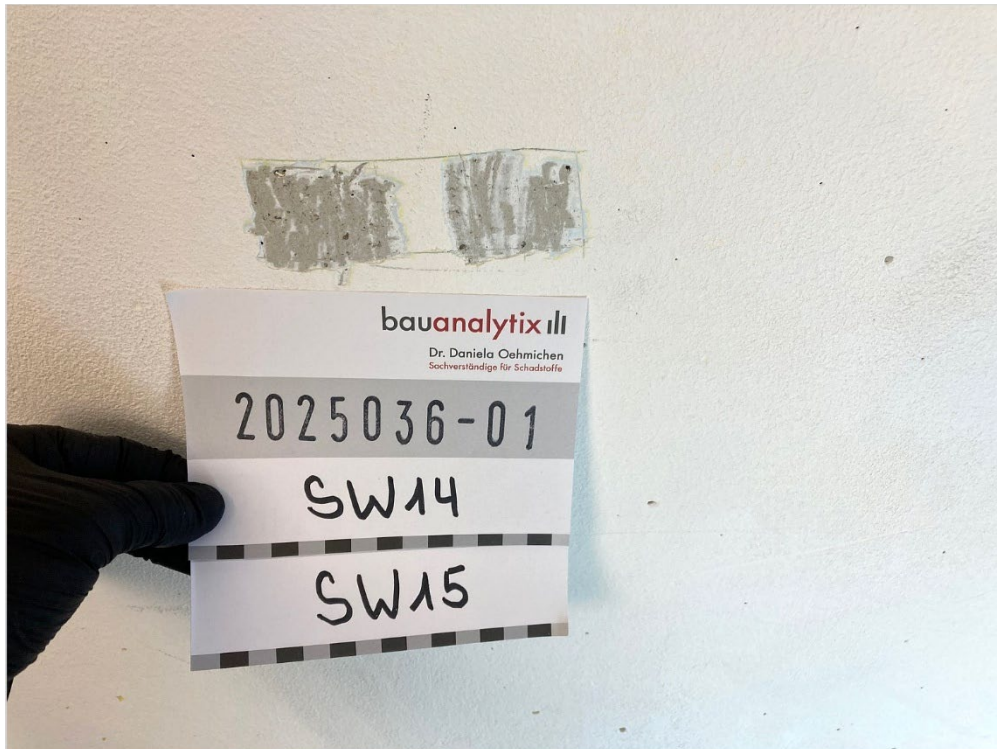
Bild25

SW14 + SW15  
Spachtel  
Farbanstrich Wand

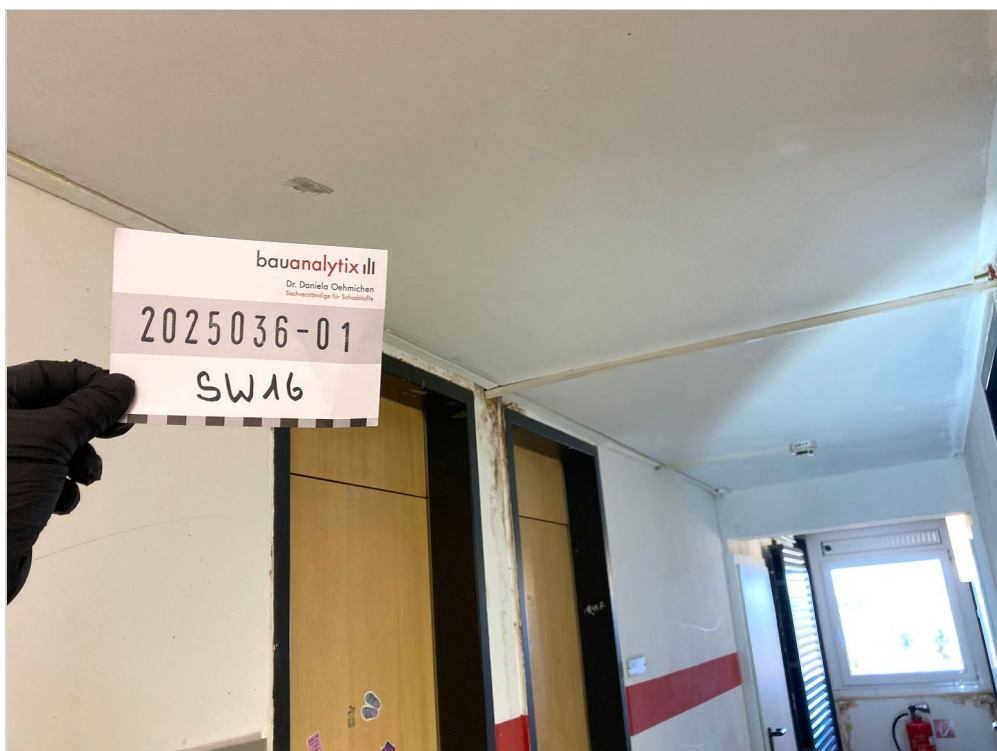
Bild26

SW16  
Probenahmestelle  
Decke Flur

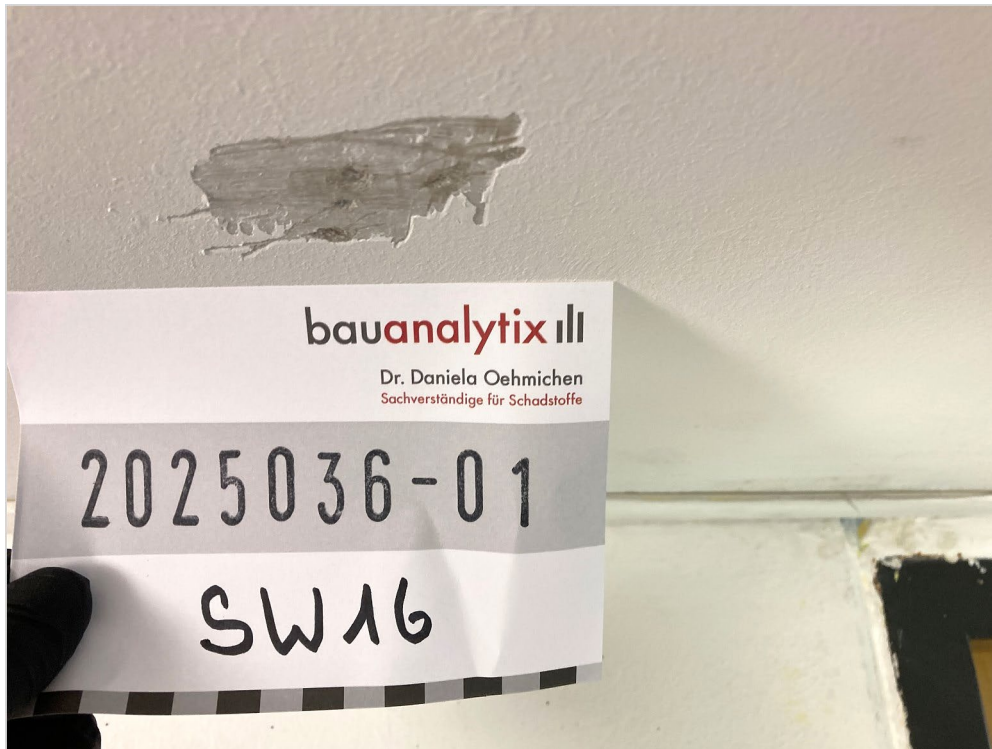
Bild27

SW16

Spachtel  
Farbanstrich  
Decke

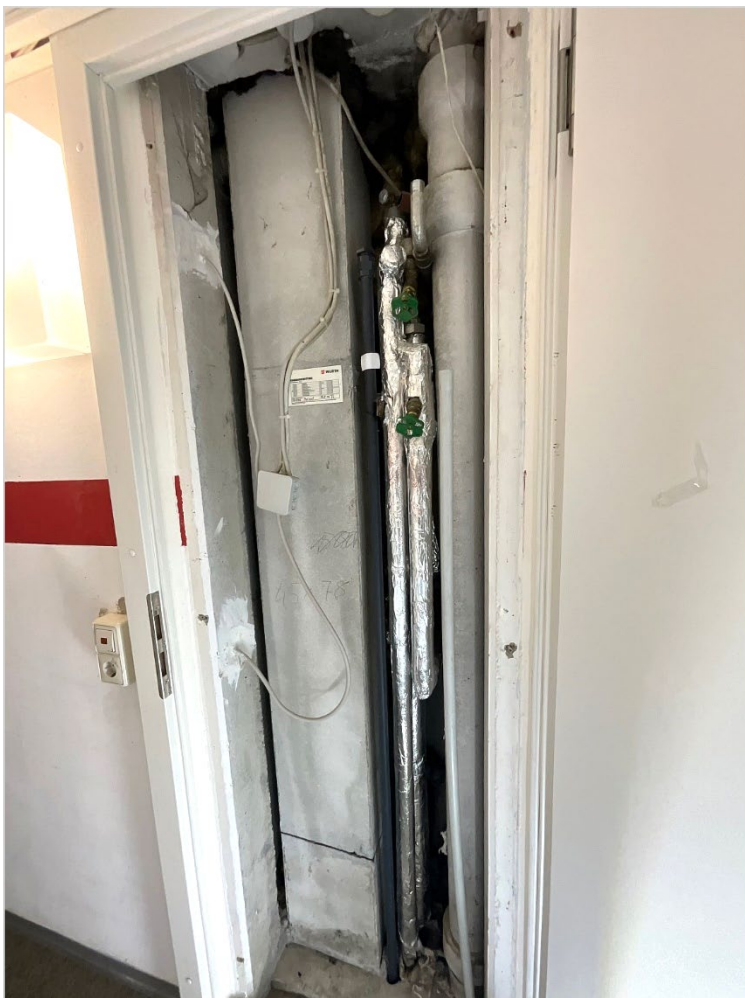
Bild28

SW17  
Probenahmestelle  
Versorgungsschacht  
OG13 1

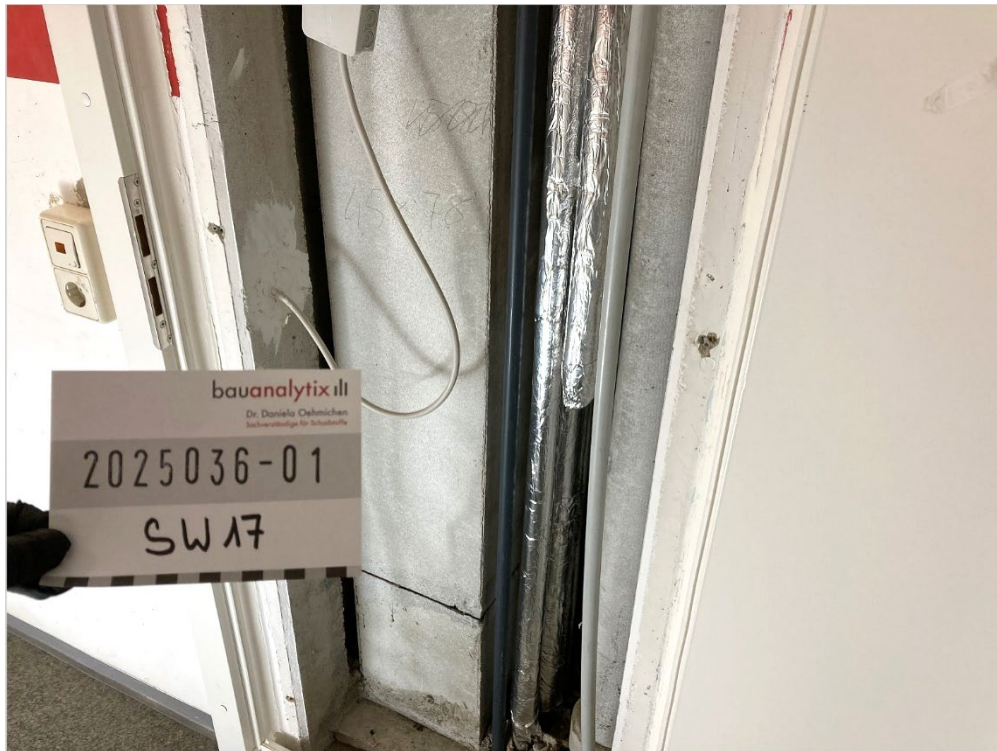
Bild29

W17

Verkofferung Abluft  
Versorgungsschacht

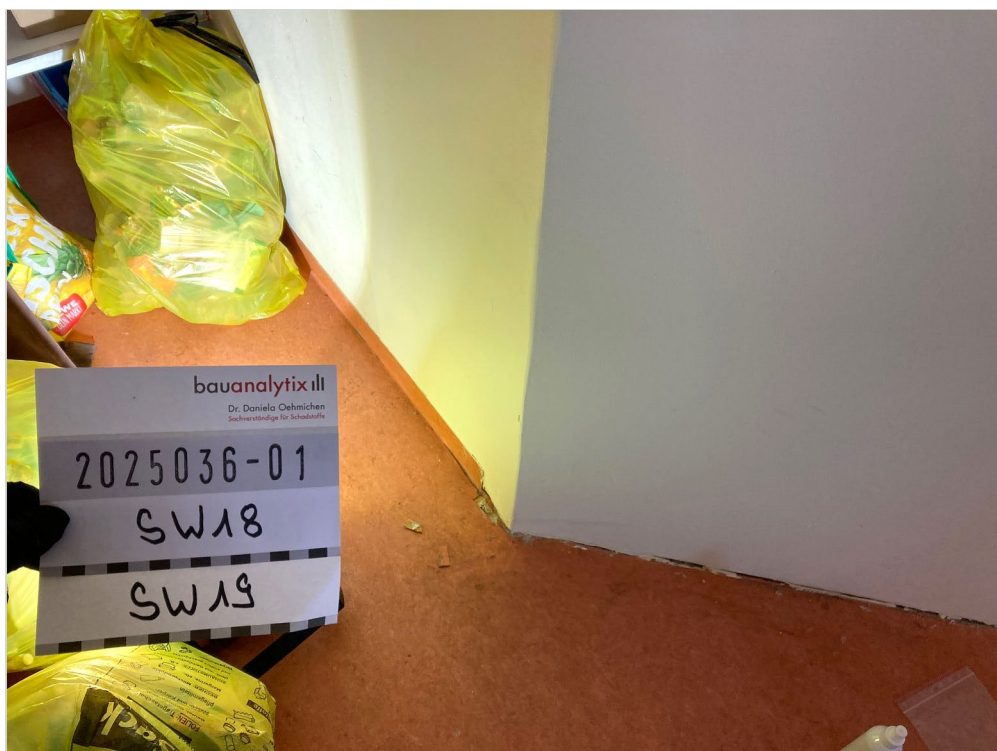
Bild30

SW18 + SW19  
Probenahmestelle  
Küche
