# Gutachten

**Gutachten-Nr.: 2025036-1**

| <b>Auftragsgegenstand:</b> | Orientierende Schadstofferkundung im<br>Studentenwohnheim Neißestraße 20 in Schwäbisch<br>Gmünd im Rahmen einer Machbarkeitsstudie |
| <b>Bauvorhaben /<br/>Objekt:</b> | Studentenwohnheim<br>Neißestraße 20<br>73529 Schwäbisch Gmünd |

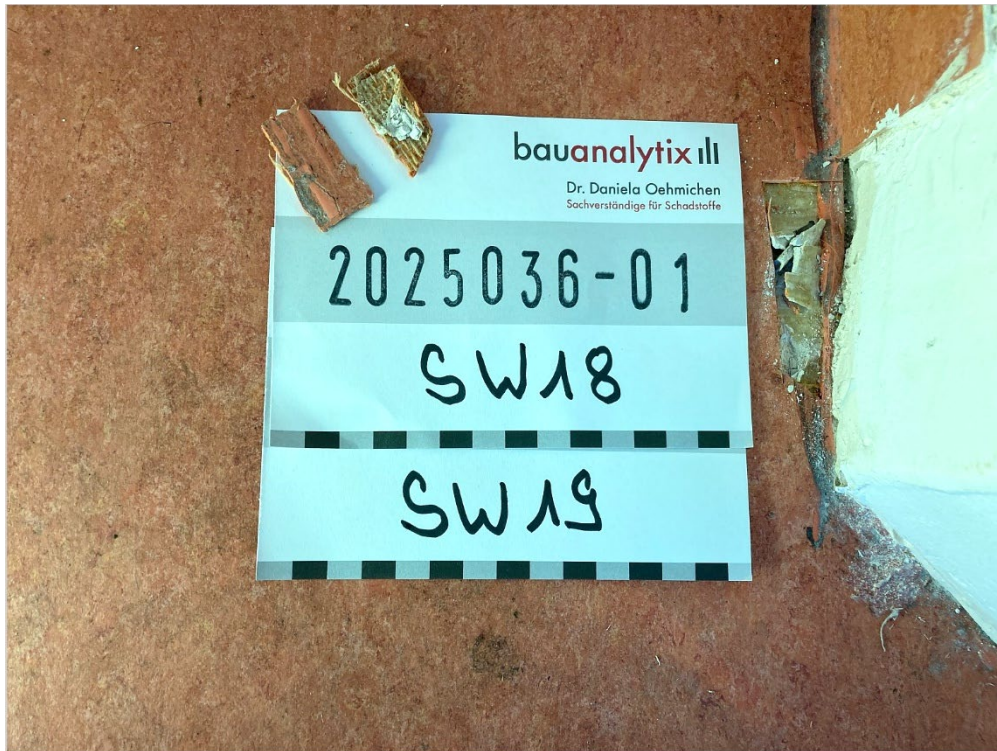
Bild31

SW18 + SW19  
Bodenbelag und  
Kleber

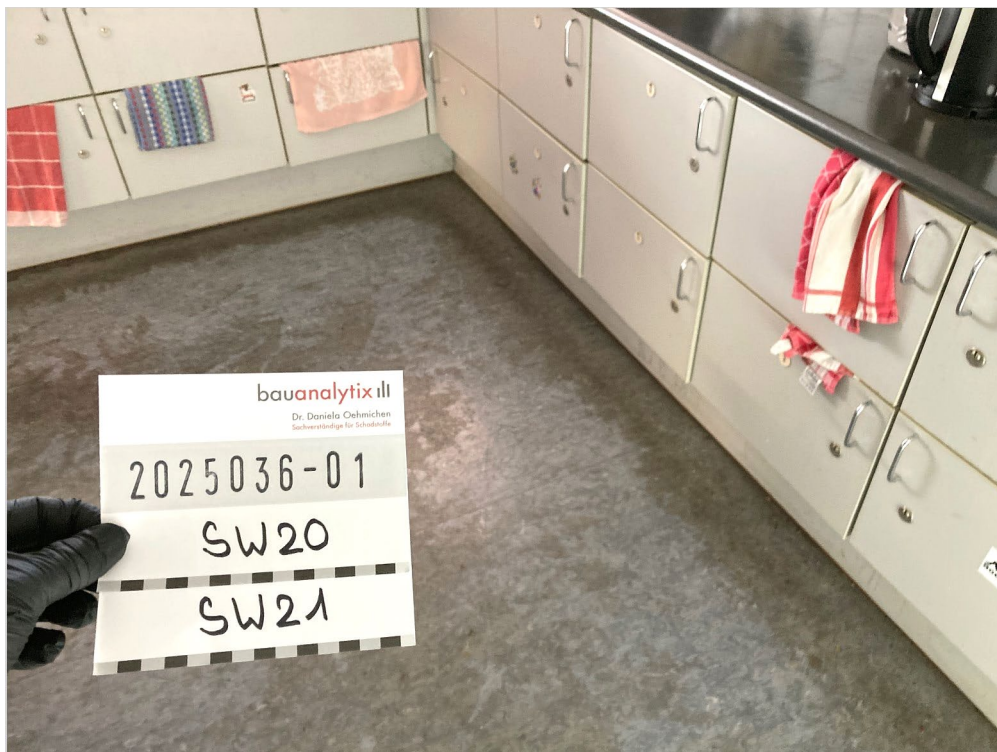
Bild32

SW20 + SW21  
Probenahmestelle  
Küche Bodenbelag  
grau

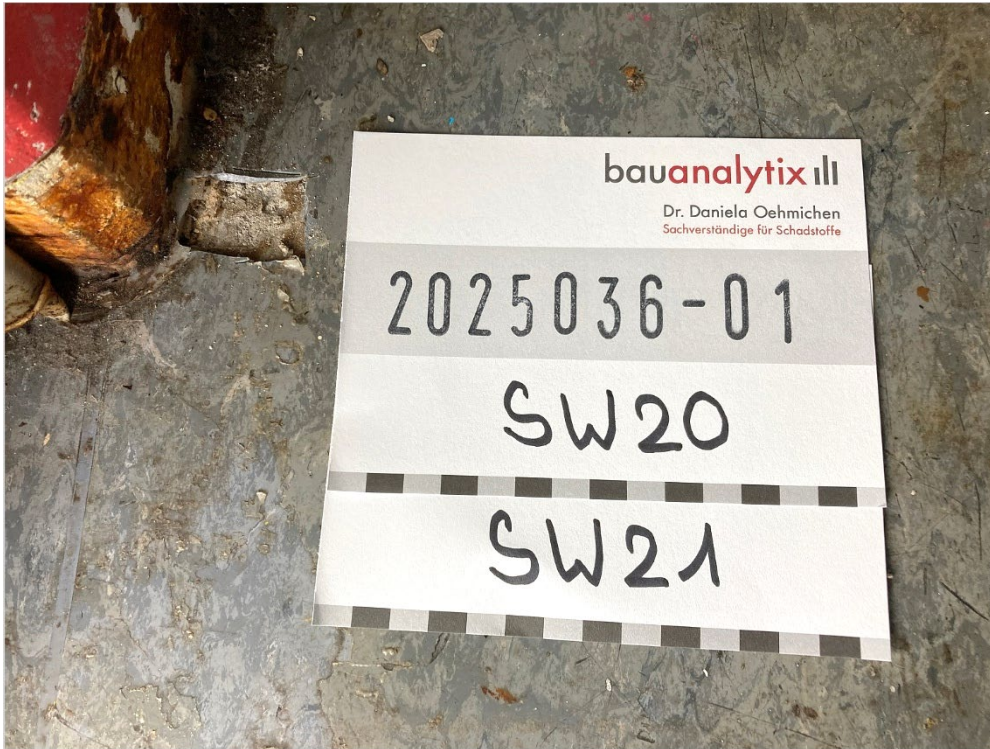
Bild33

SW20 + SW21  
Bodenbelag und  
Kleber

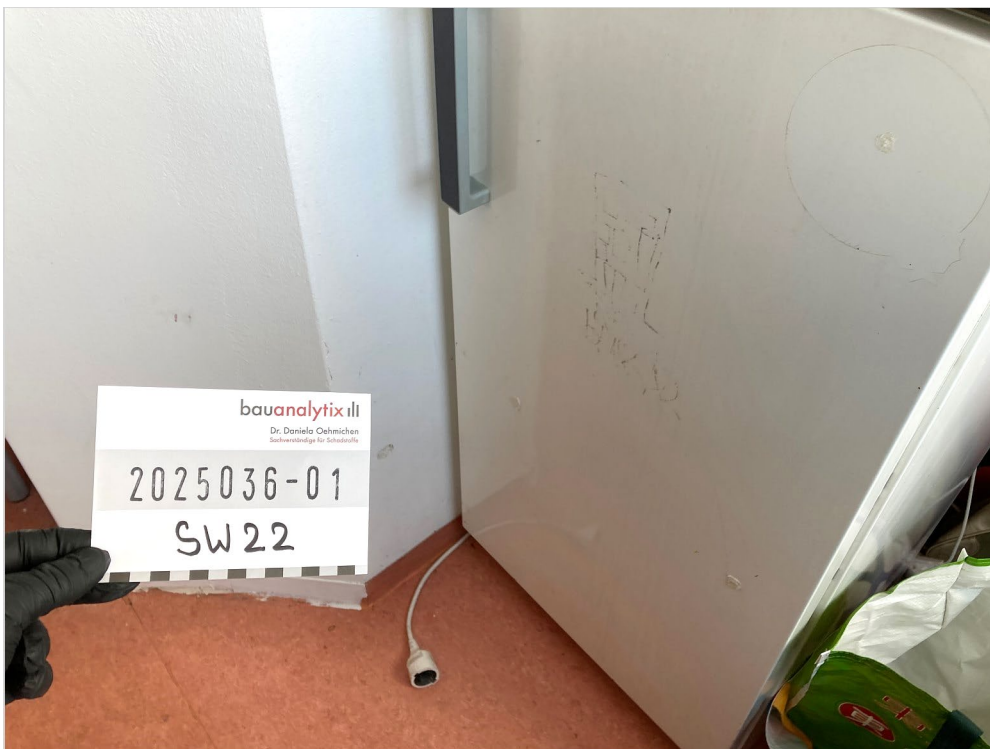
Bild34

SW22  
Probenahmestelle  
Küche Wand

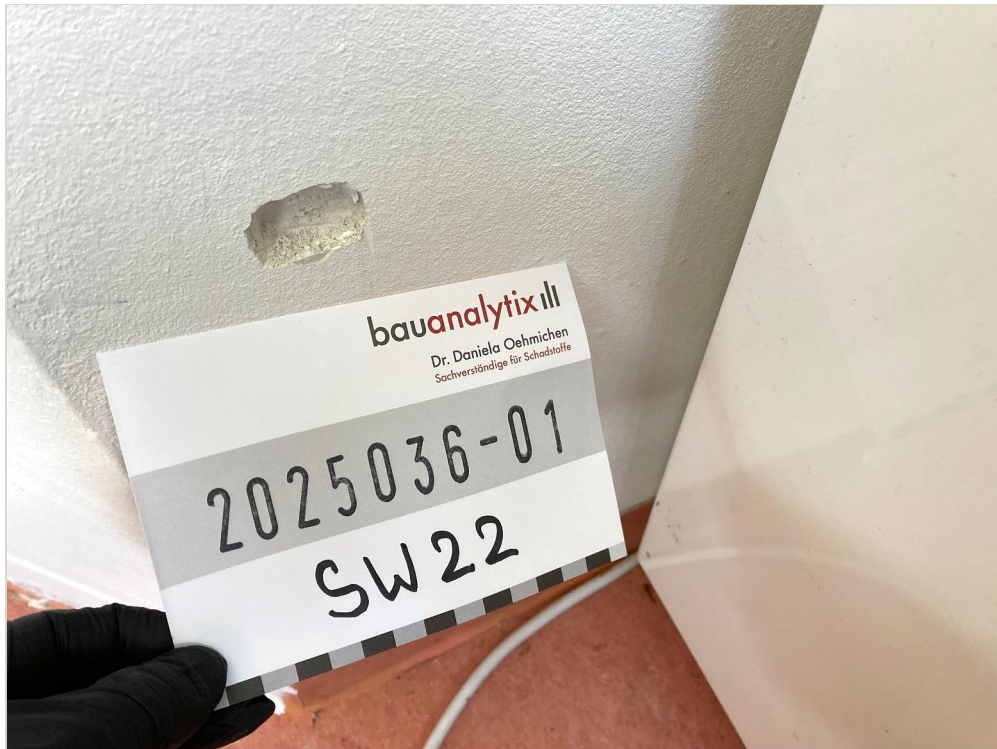
Bild35

SW22

Putz Spachtel  
Farbanstrich

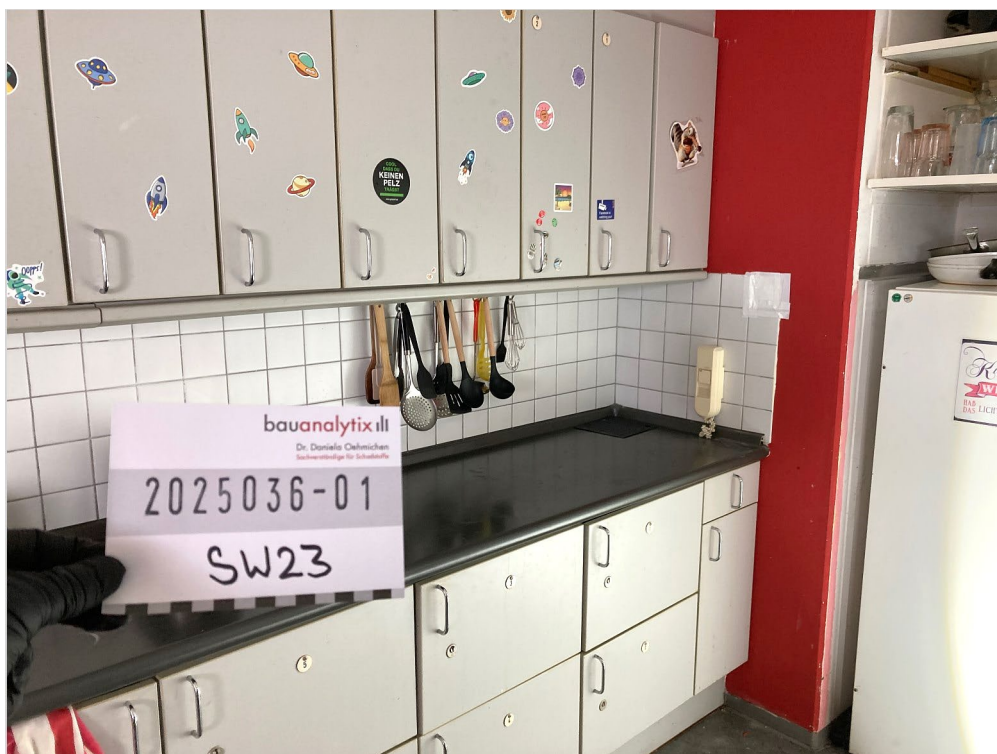
Bild36

SW23

Fliesenkleber  
Küche

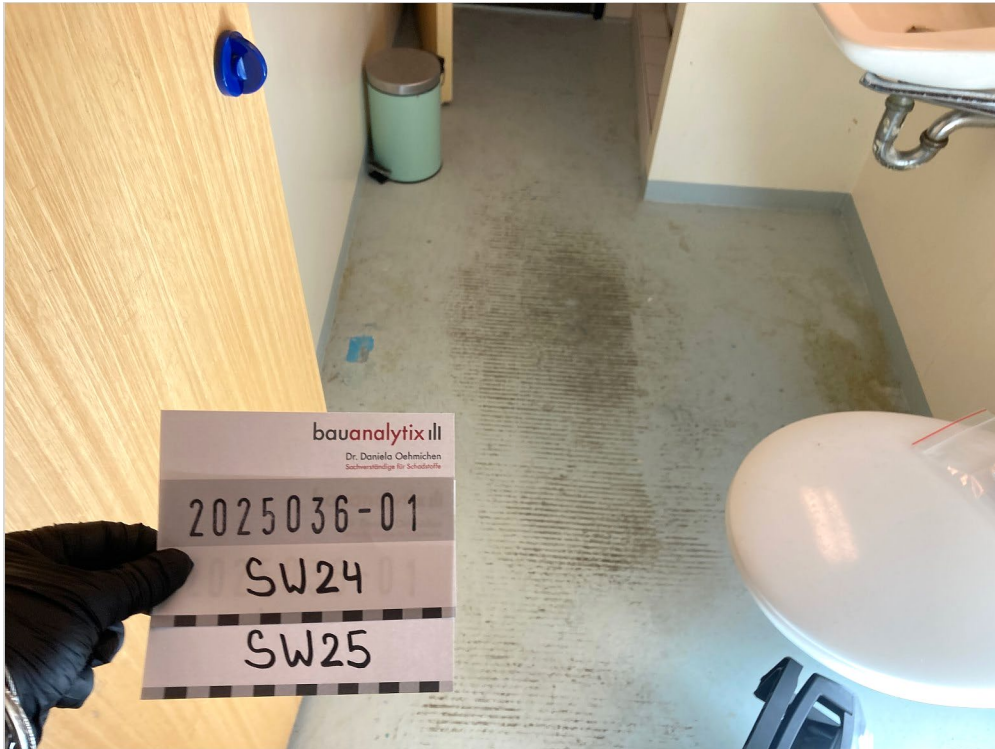
Bild37

SW24 + SW25  
Probenahmestelle  
Sanitärbereich  
Boden

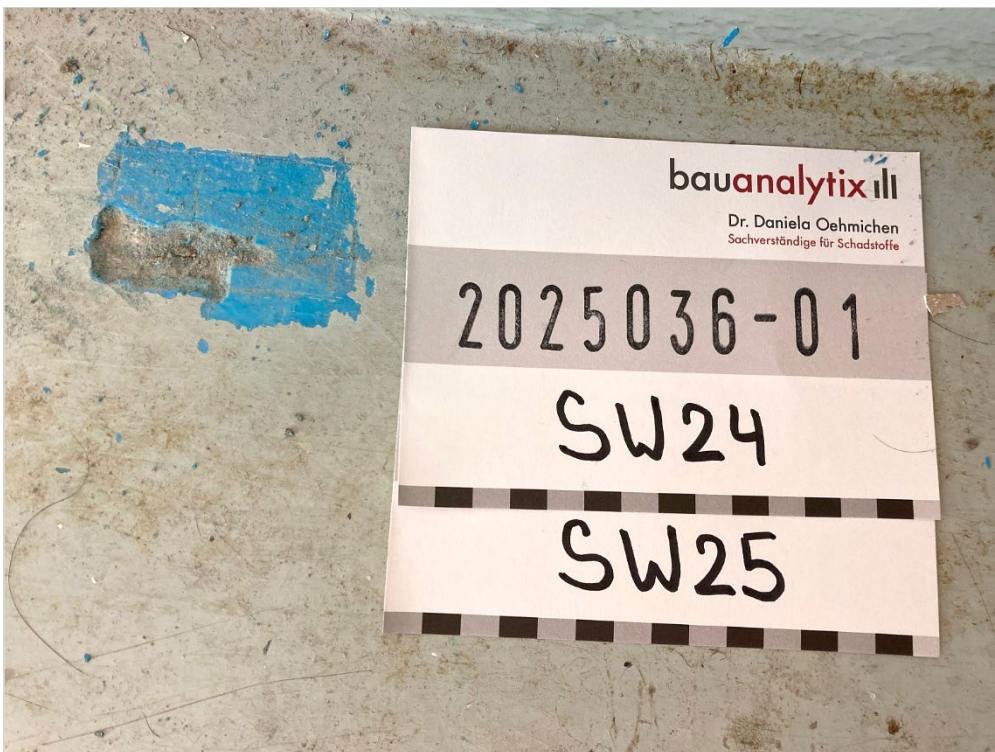
Bild38

SW24 + SW25  
Anstrich Boden  
und blaue  
Abdichtung

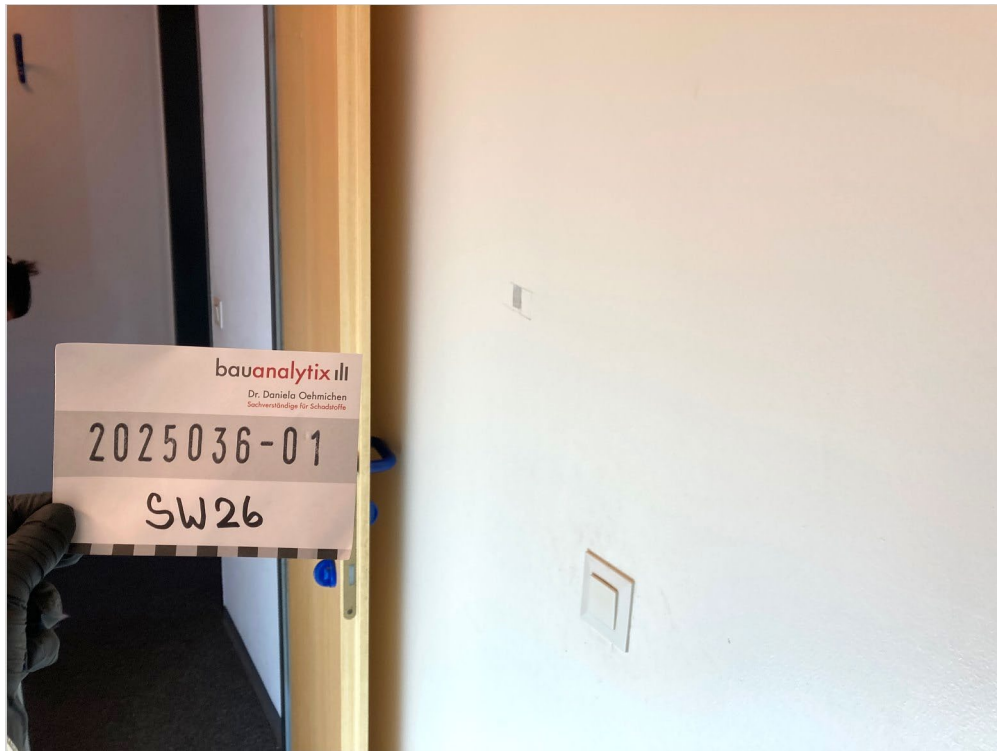
Bild39

SW26  
Probenahmestelle  
Wand  
Sanitärbereich

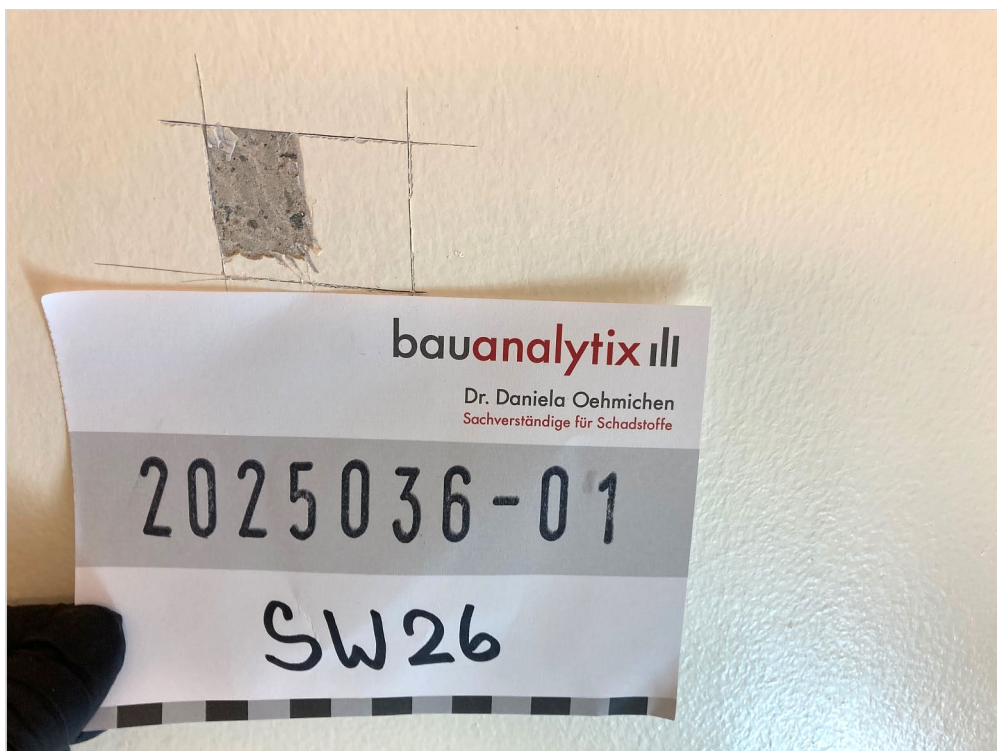
Bild40

SW26  
Spachtel und  
Farbanstrich

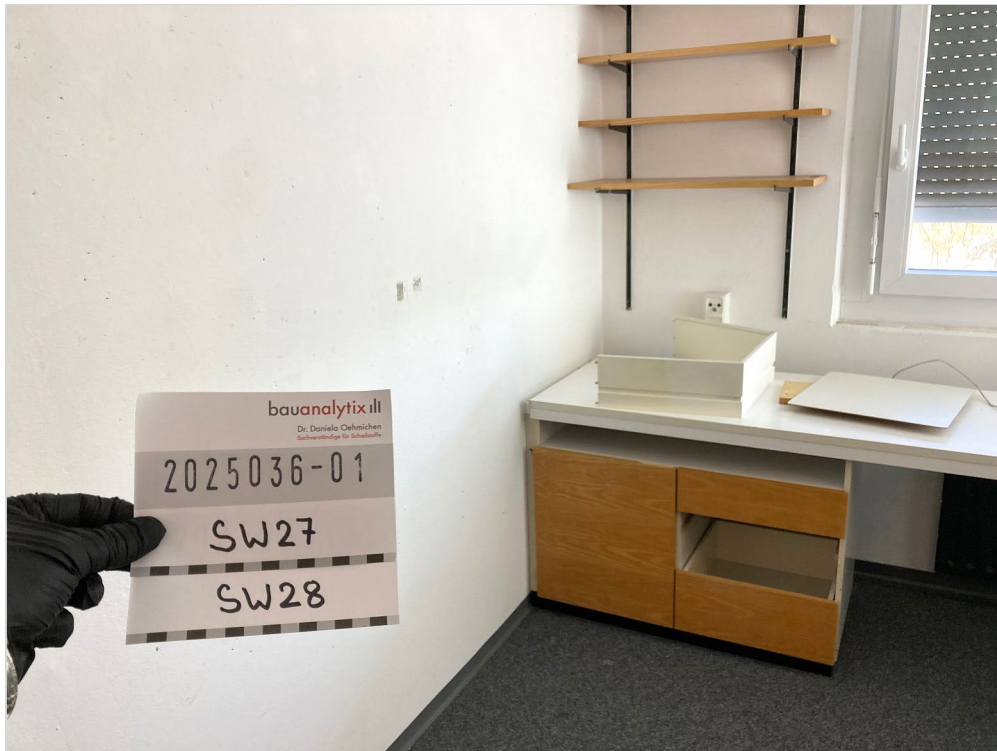
Bild41

SW27 + SW28  
Probenahmestelle  
Wand Zimmer

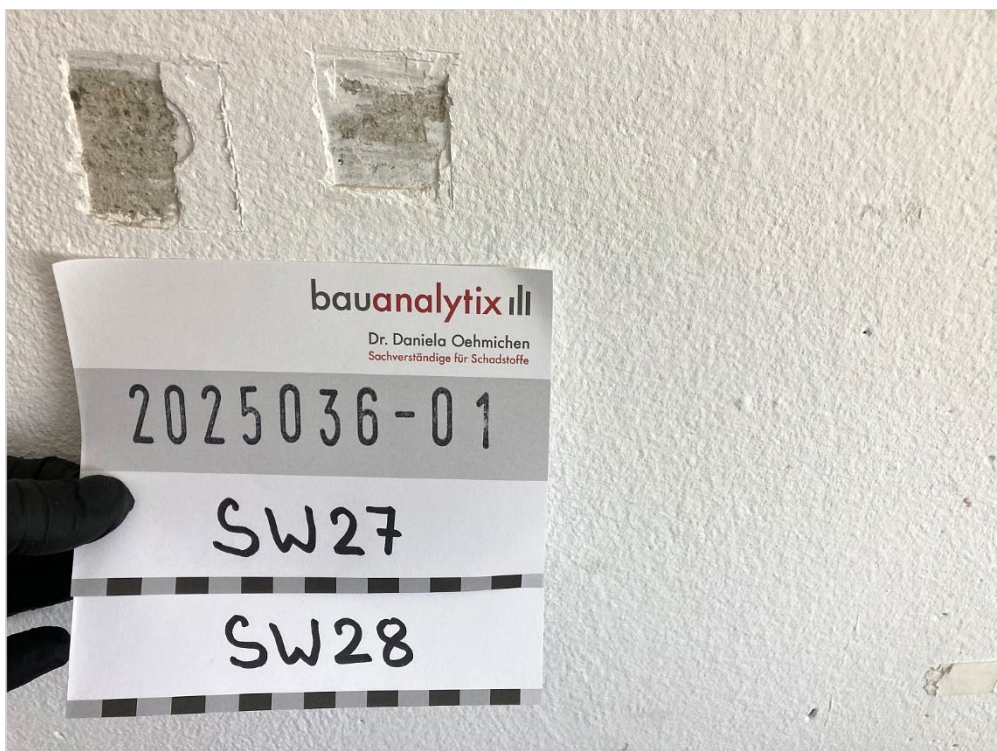
Bild42

SW27 + SW28  
Spachtel und  
Farbanstrich Wand

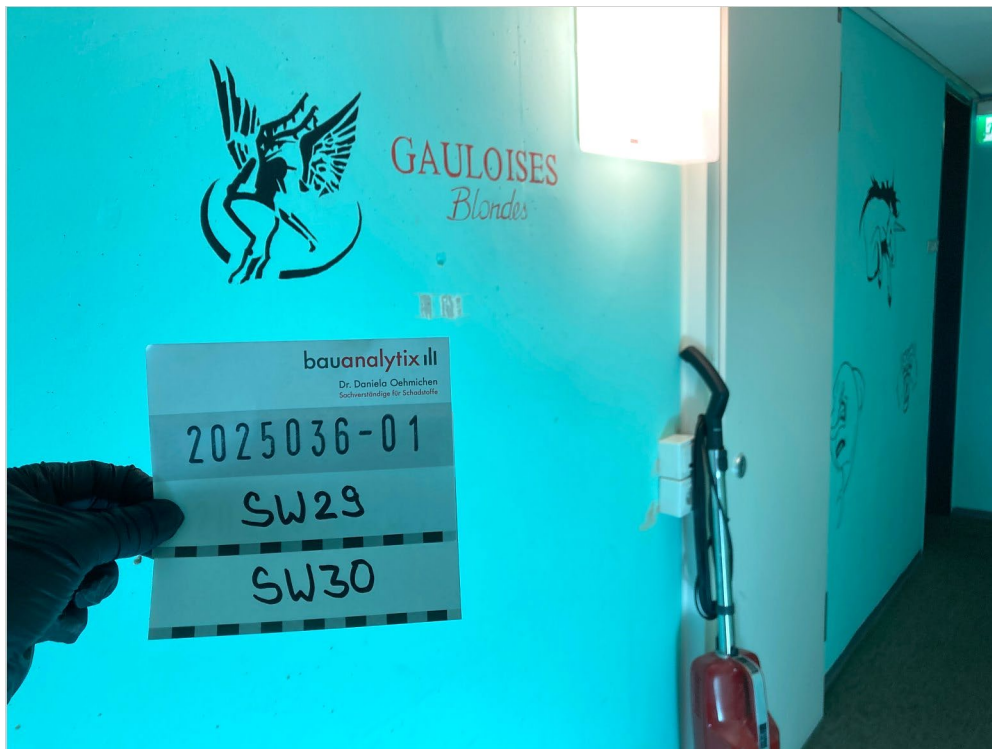
Bild43

SW29 + SW30  
Probenahmestelle  
Wand Flur

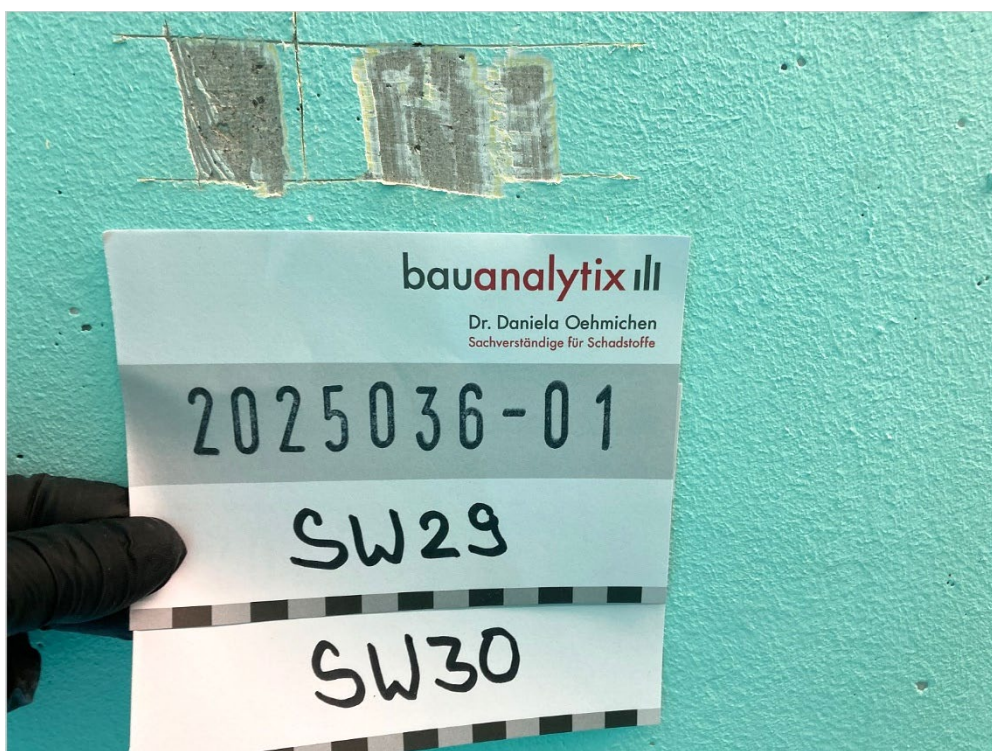
Bild44

SW29 + SW30

Spachtel  
Farbanstriche  
Wand Flur

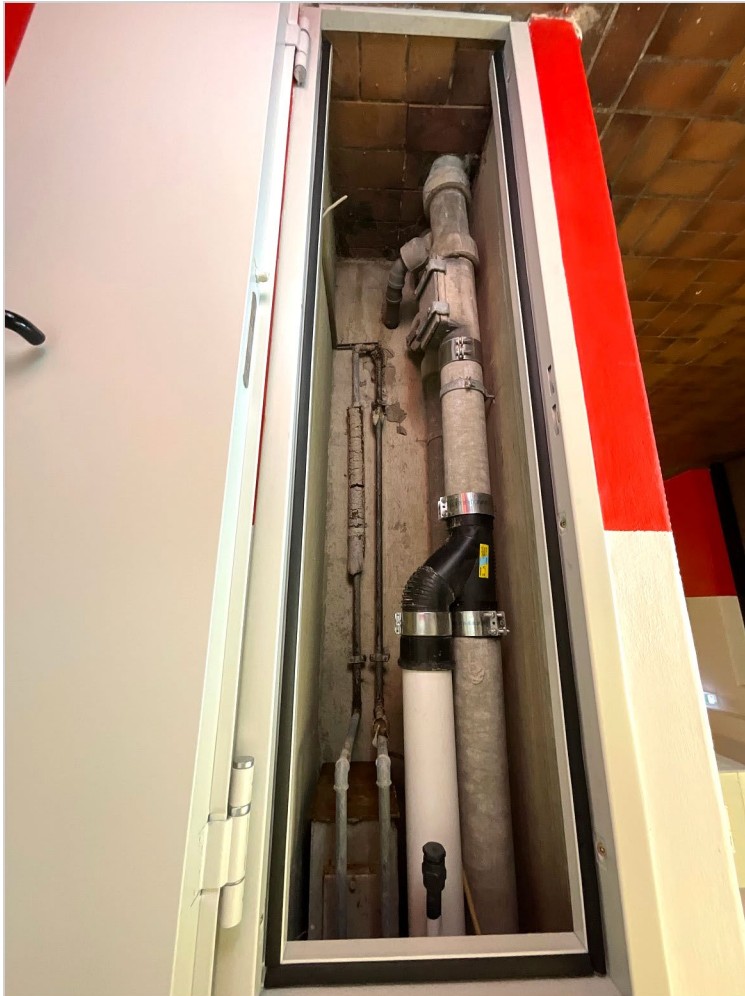
Bild45

SW31  
Versorgungsschacht  
Keller

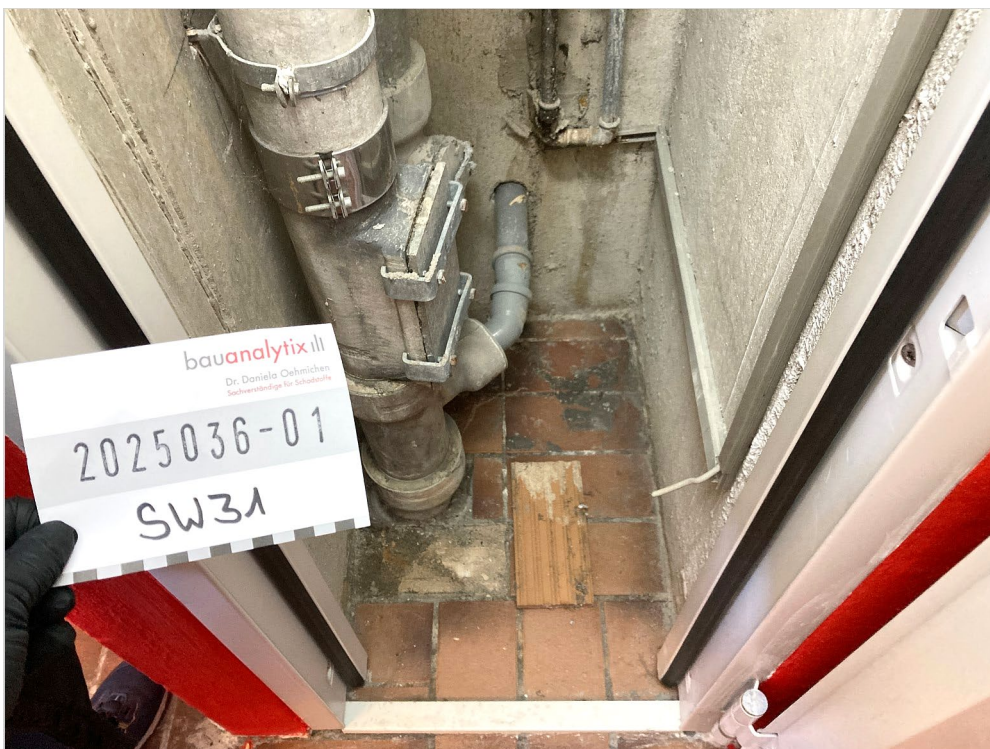
Bild46

SW31  
Probenahmestelle  
Versorgungsschacht  
Keller

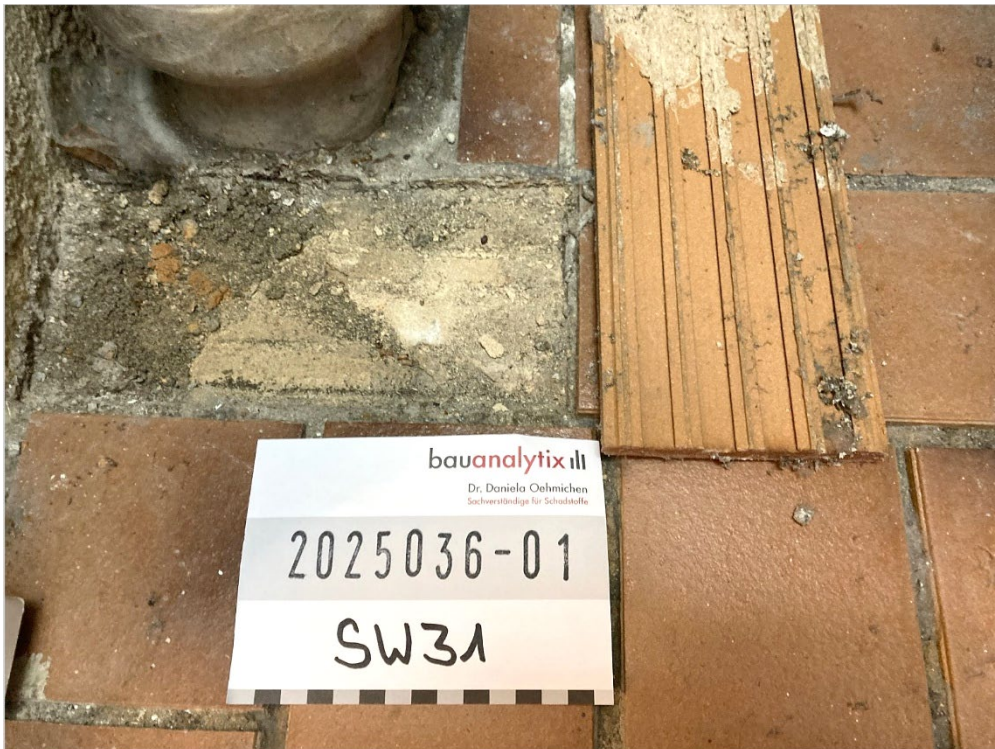
Bild47

SW31

Fliesenkleber  
Versorgungsschacht  
Keller

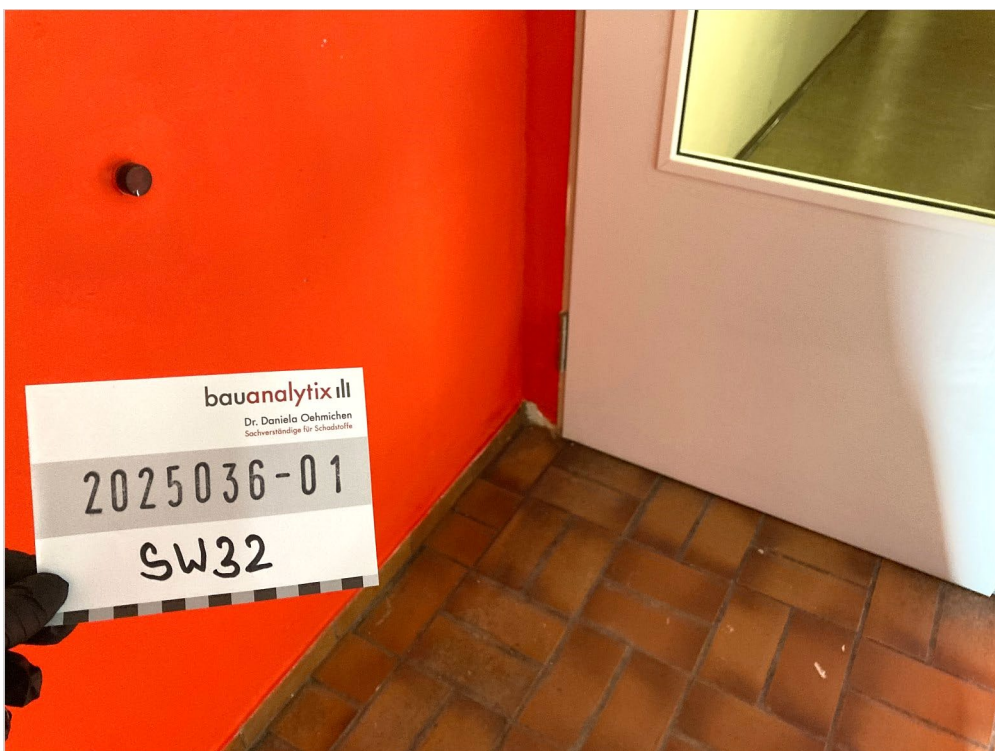
Bild48

SW32

Probenahmestelle

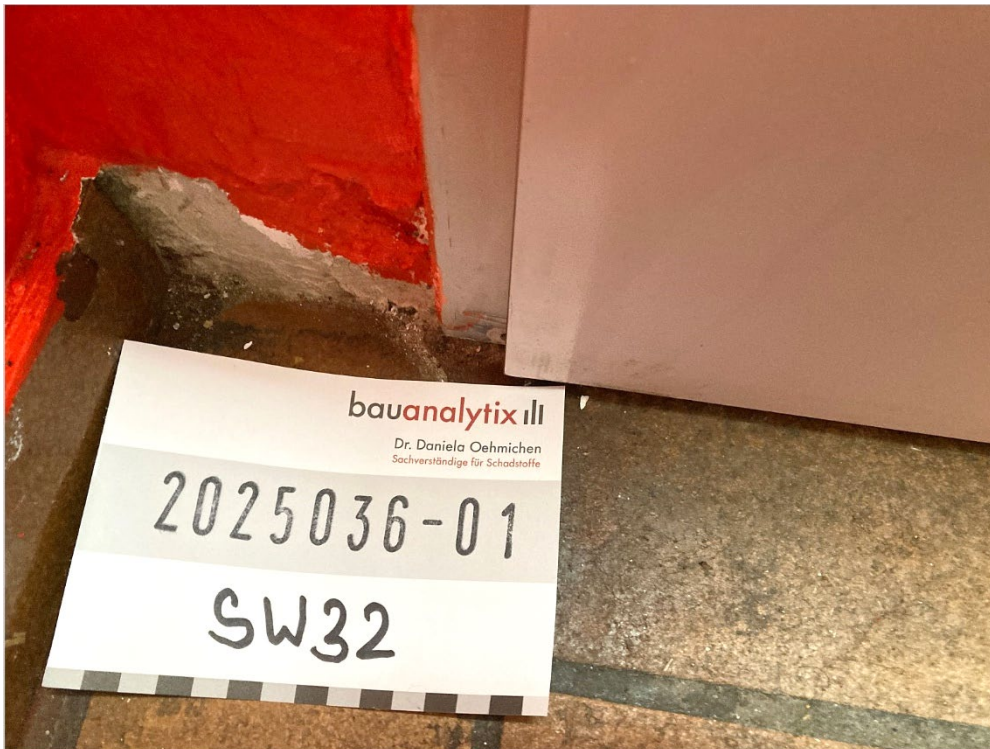
Bild49

SW32

Sockelleiste

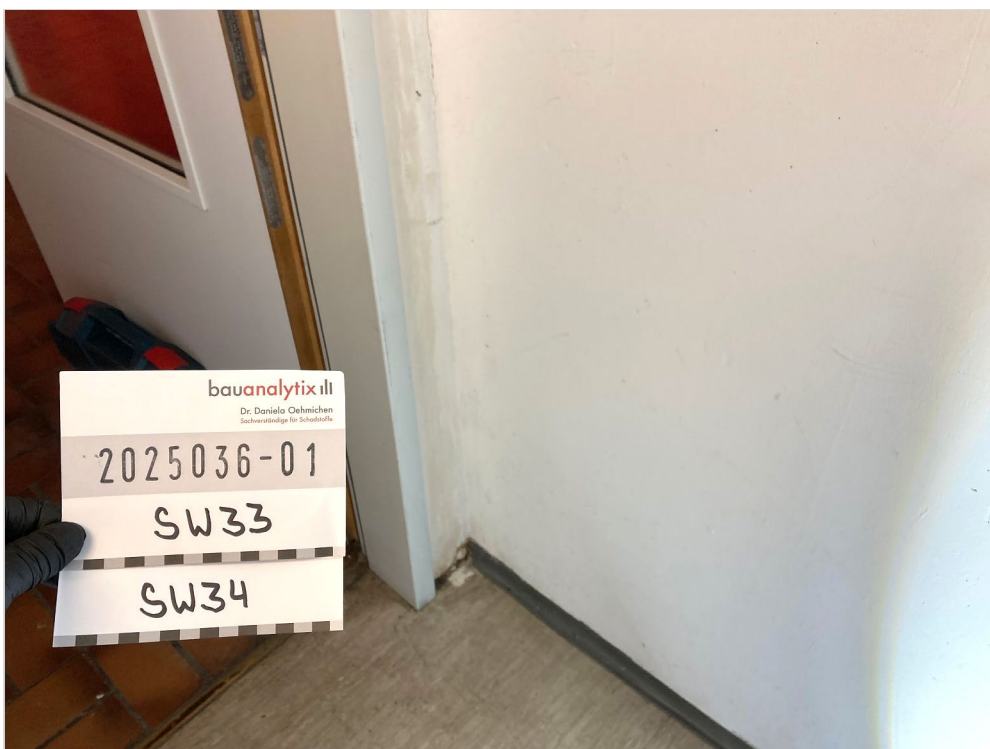
Bild50

SW33 + SW34  
Probenahmestelle

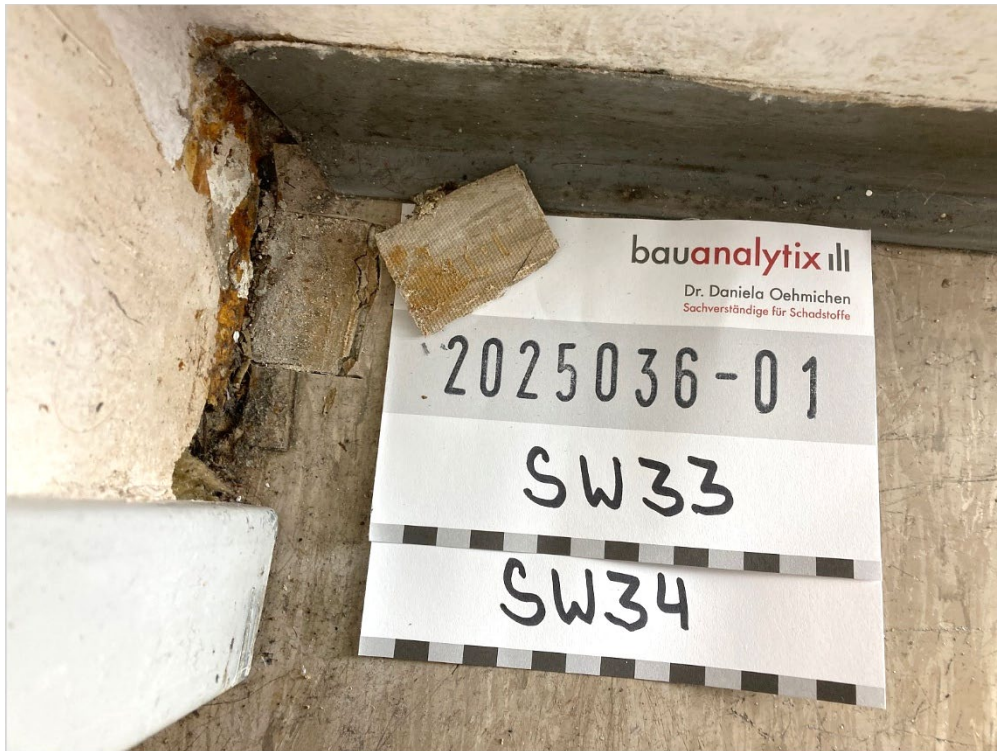
Bild51

SW33 + SW34
