**LUFTBILDAUSWERTUNG ZUR  
ÜBERPRÜFUNG DES VERDACHTS  
AUF KAMPFMITTELBELASTUNG  
VON BAUGRUNDFLÄCHEN  
INKLUSIVE RECHERCHE ZU KAMPF- &  
KRIEGSDATEN ZUR LUFTBILDAUSWAHL**

Projekt:  
89441 Medlingen,  
west. Untermedlinger Straße,  
Erkundungsgebiet  
212503071215

PHASE A, FERNERKUNDUNG - ÜBERPRÜFUNG  
DES KAMPFMITTELVERDACHTS

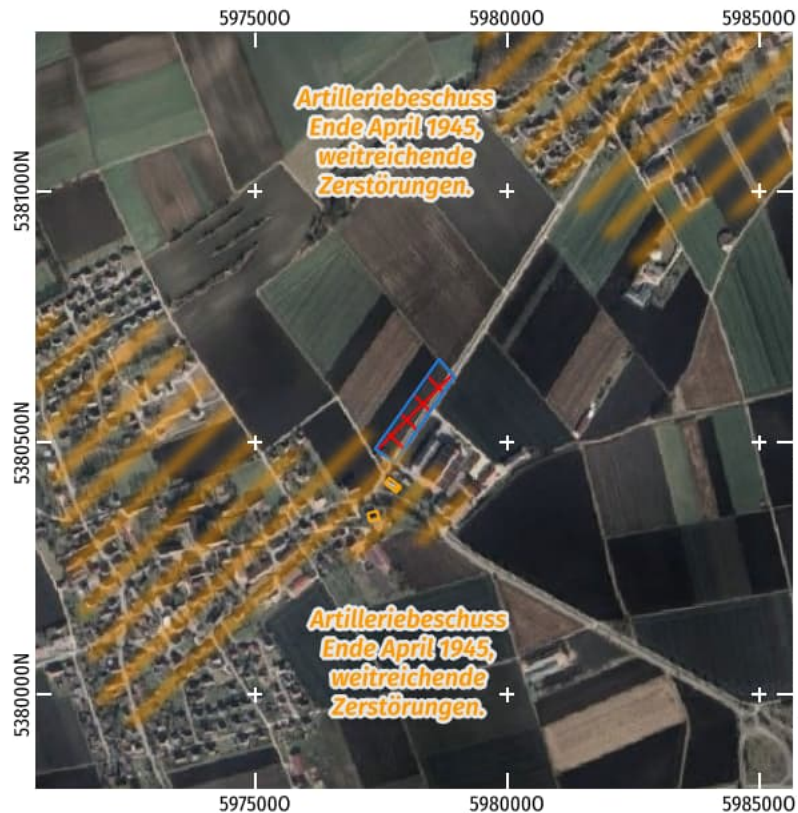
Das oben in heutiger Umweltsituation umrandete Erkundungsgebiet bestimmt allein den Bereich, für den das in der Begutachtung festgestellte Ergebnis gültig ist. Die Markierung kontaminationsrelevanter Strukturen ist nicht abschließend. Lediglich die für das Ergebnis der Begutachtung ausschlaggebenden Elemente wurden dargestellt.

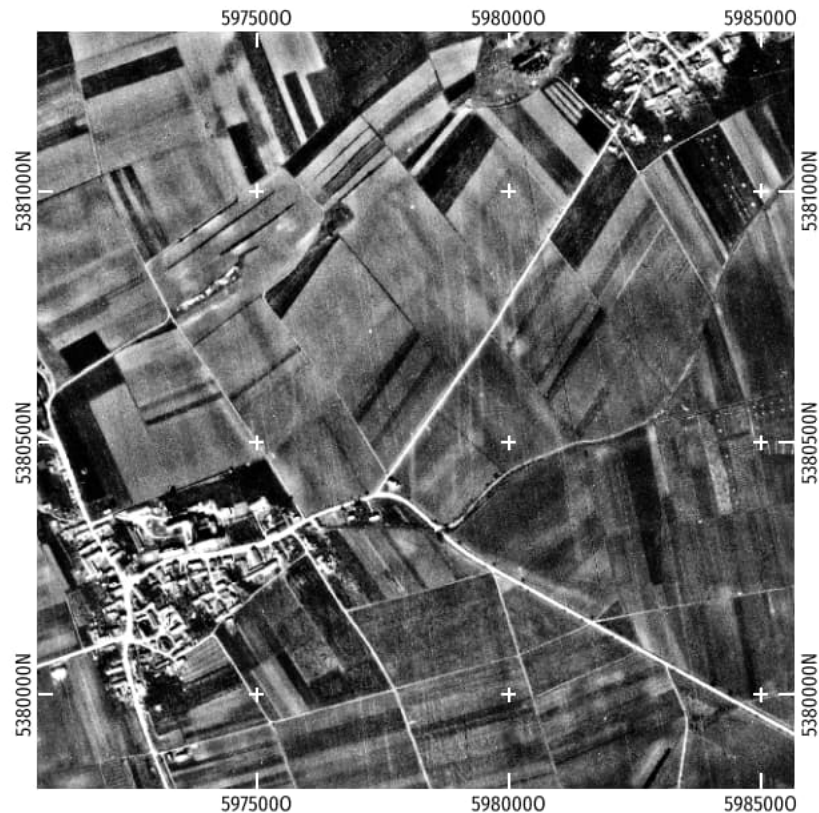
Im Erkundungsgebiet oder dessen Nahbereich ist mit dem Auffinden von Artilleriegranaten zu rechnen. Die beiden Orte Unter- und Obermedlingen wurden weitestgehend zerstört. Dies ist auf den Bildern aus Mai und Juli 1945 nachzuvollziehen. Einzelne Artillerieeinschläge sind auf derart kleinmaßstäblichen Bildern nicht zu identifizieren.

Aufnahmedatum des Luftbilds: 11.04.1945. Aufgrund technischer Umstände zur Zeit der Luftbildaufnahme kann nicht ausgeschlossen werden, dass das Luftbild Verzerrungen unterliegt. Das reproduzierte Luftbild unterliegt strengsten Datenschutzbestimmungen und darf nicht ohne die schriftliche Gestattung von UXO PRO Consult weitergeleitet, verbreitet, veröffentlicht oder anderweitig Dritten zugänglich gemacht werden.

Für das gesamte Erkundungsgebiet empfehlen wir eine nähere technische Untersuchung durch einen Kampfmittelbeseitigungs- oder -räumdienst des Bundeslandes oder ein privates Fachunternehmen (Kampfmittelsondierung). Dieses muss über eine Zulassung nach § 7 SprengG und geschultes Personal (Befähigungsschein nach § 20 SprengG) verfügen. Wir empfehlen dringend, vor einer weiterführenden technischen Untersuchung im Bereich des Erkundungsgebiets keine Eingriffe in den Untergrund vorzunehmen.
