**Sanierung Schülerwohnheim BVS Lauingen
Kastellstraße 15, 89415 Lauingen**

Bericht Bestandsaufnahme

Projektnummer: 20_025

Datum: 14.10.2021

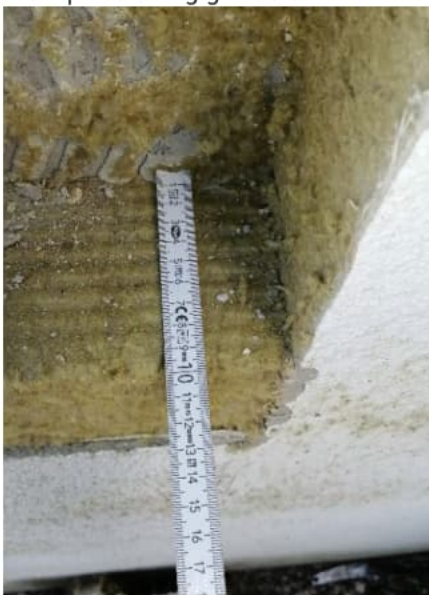
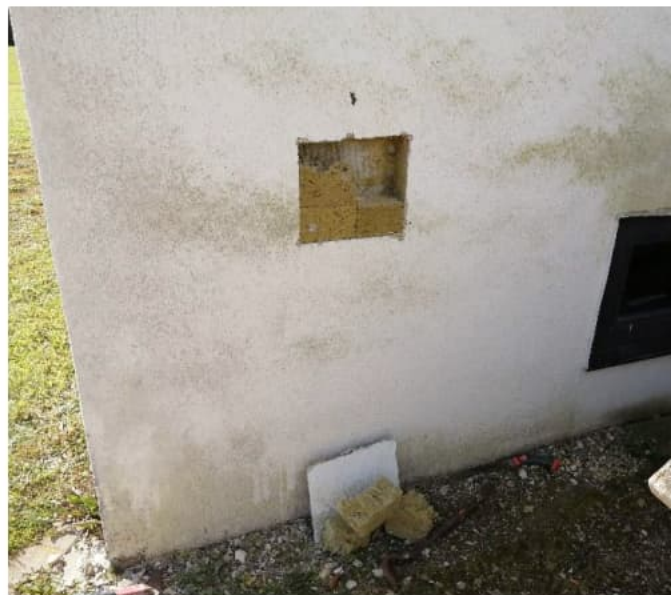
Bei den Außenwänden handelt es sich um eine Stahlbetonkonstruktion mit einem WDVS. Das WDVS setzt sich aus 100mm Steinwolle und einer dünn-schichtigen Armierungsschicht inkl. Oberputz zusammen. Die Putzschicht ist inkl. Gewebe ca. 5,0mm stark. Die Dämmung wurde mittels einer Haftspachtelung geklebt.

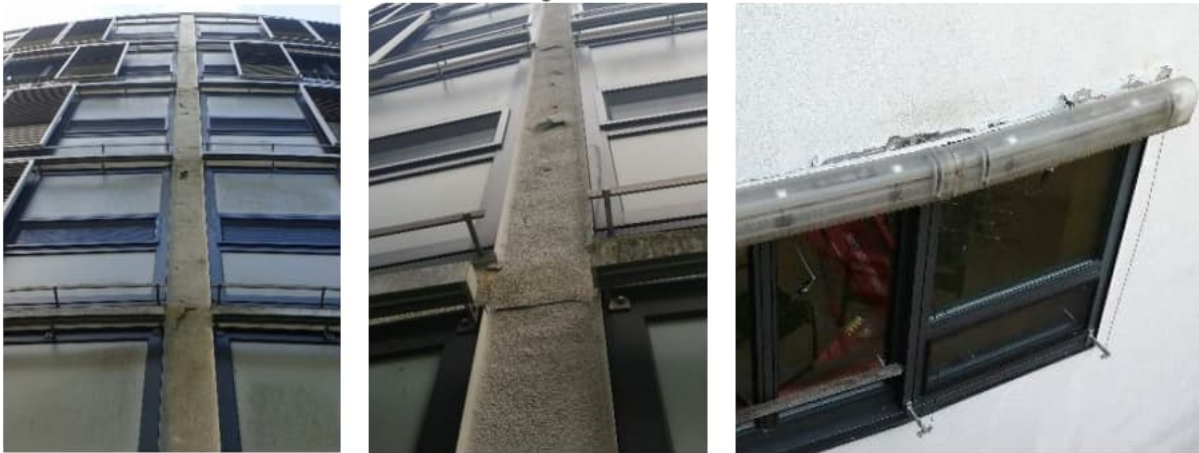
Nahezu über die komplette Fassadenfläche (vermehrt auf der Westseite) sind starke Veralgungen, Risse und teilweise großflächige Abplatzungen des Putzes festzustellen.

Diese sind auf thermische Spannungen (bedingt auch durch die Gebäudegeometrie) zurückzuführen. Außerdem sind die Anschlüsse an die Aluminiumschalen der Fenster nicht über eine Anputzleiste, welche Spannungen und Dehnungen aufnehmen und kompensieren kann, ausgeführt. Die Risse an den Fenstern, Blechanschlüssen (Attika, Fensterblech etc.) und in der Fläche sorgen dafür, dass Niederschlag ins WDVS eindringt und die Steinwolldämmung durchfeuchtet, was wiederum zu den Abplatzungen führt. Die undichten Fensteranschlüsse sorgen auch dafür, dass Wasser ins Gebäude eintritt und die anliegenden bzw. umgebenden Bauteile (Decken, Wände, Parkett, Estrich und Fensterrahmen) durchfeuchtet und teilweise große Schäden hinterlässt.

Die beabsichtigte Fassadensanierung ist unumgänglich und zeitnah durchzuführen. Hier empfehlen wir das vorhandene WDVS zurückzubauen und durch ein hinterlüftetes Fassadensystem zu ersetzen. Die Dämmstärken und die Materialwahl wird im Rahmen der energetischen Betrachtung und in der Entwurfsarbeit untersucht.

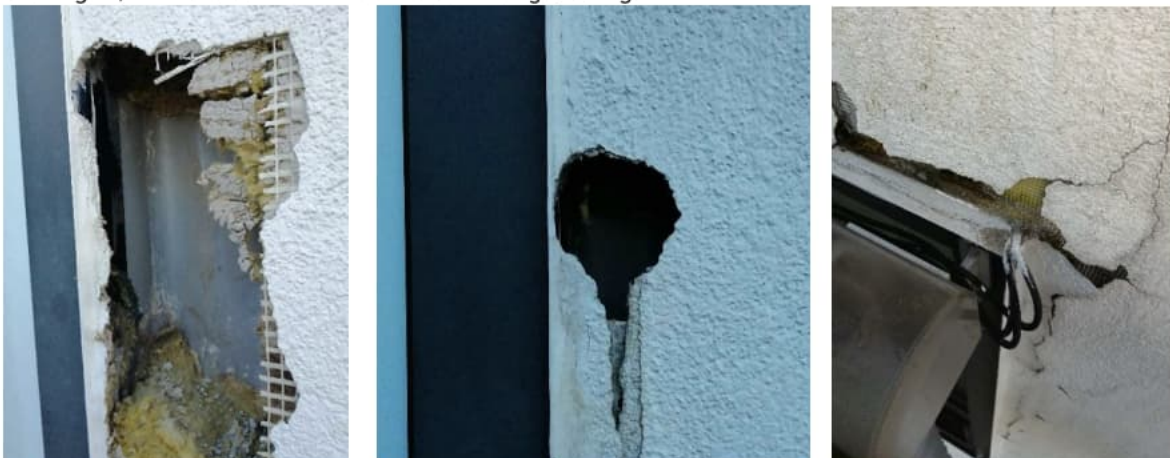
Außerdem macht sich ein Specht an der Fassade zu schaffen. Dieser klopft Löcher in die Putzoberfläche und höhlt die Dämmung weitläufig aus, um sich dort „nestartig“ aufhalten zu können. Zusätzlich verursachen nicht fachgerecht ausgeführte Kabelauslässe durch das WDVS zu weiteren Leckagen, welche massiv zum Wassereintrag beitragen.

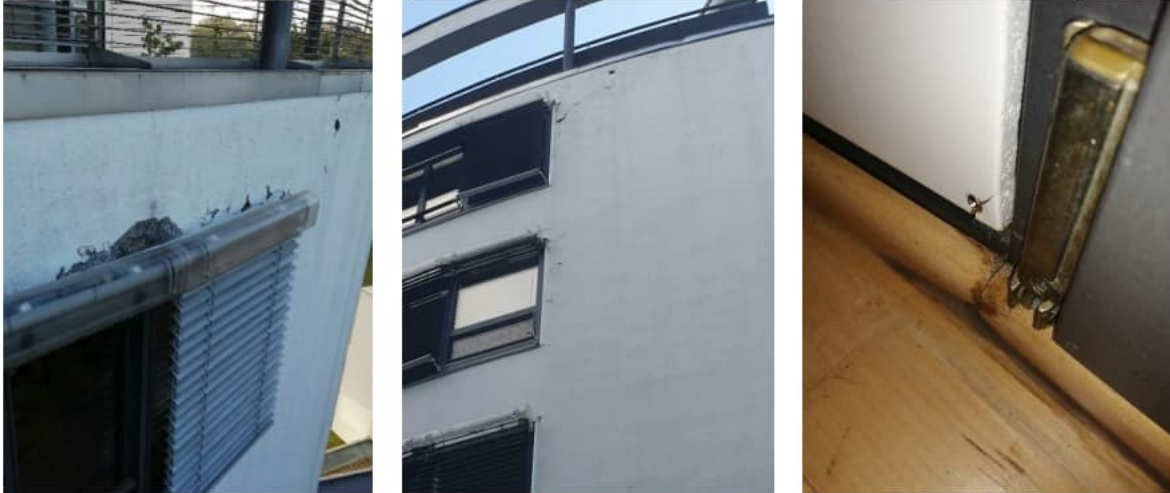
Ein weiteres Problem stellen die Blechanschlüsse dar. Sowohl die Attikaabdeckung als auch die Brüstungsabdeckung im Bereich der Loggia sind nicht fachgerecht ausgeführt. Hier sind sowohl die Überstände zu den Putzoberflächen, die Verbindungsmethoden als auch die Durchdringungen von Stützen durch die Abdeckungen mangelhaft ausgeführt. Die Befestigung mittels Nieten sorgt für „starre“ Anschlüsse. Bei thermischer Ausdehnung der Bleche werden Stöße und Verbindungen „gesprengt“ und Leckagen erzeugt, welche wiederum den Wassereintritt ins WDVS zur Folge haben.

Im Zuge der Fassadensanierung müssen alle Blechanschlüsse im Attika- und Loggia-bereich ausgetauscht werden.

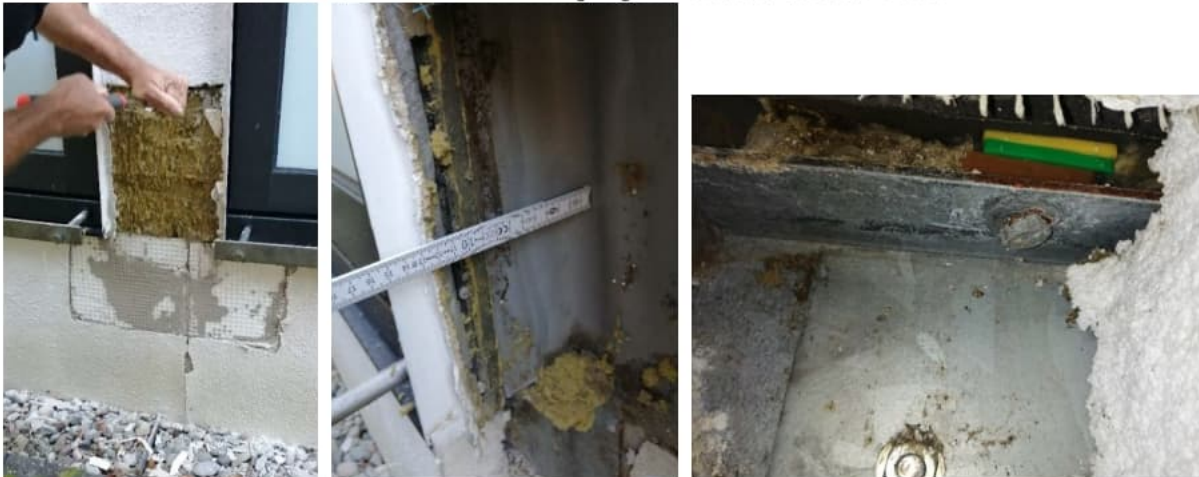
Bei der Öffnung im geländeangrenzenden Lisenenbereich wurde festgestellt, dass die Fenster mit einer Kunststoffabdichtungsbahn abgedichtet wurden, welche dafür sorgt, dass die Dämmung keine Haftung auf dem Untergrund aufweist, wodurch Bewegungen und Lufträume in der Dämmschicht entstehen. Hier sammelt sich aus bauphysikalischen Gegebenheiten Kondensat an, welches zur Korrosion an den Stahlteilen, welche zur Befestigung der Fenster dienen, führt.

Die Fenster bzw. Fassadenelemente müssen wegen enormer Schäden (Holzfäulnis) komplett ausgetauscht werden. Nachdem die Verschattung – Schiebeelemente – inkl. Führungsschienen in vielen Bereichen ebenfalls beschädigt und verformt sind, empfehlen wir diese durch Raffstoreanlagen zu ersetzen.

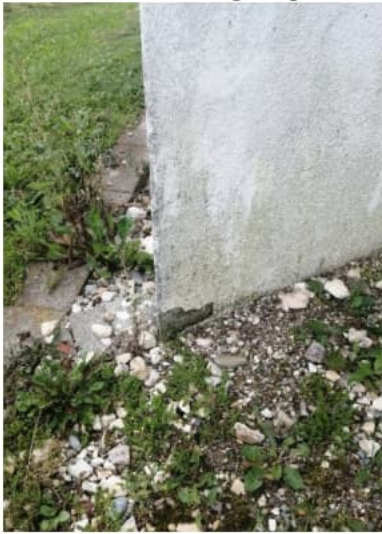
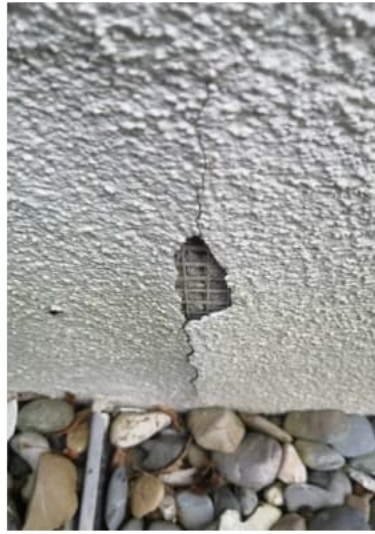
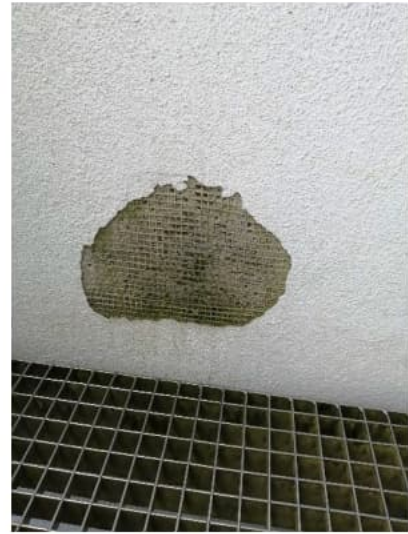
Im Sockelbereich wird angenommen, dass die mineralische Putzabdichtung nicht ausgeführt wurde. Auch das führt zur Durchfeuchtung und Abplatzung an der Putzoberfläche. Eine kapillare Durchfeuchtung der Sockeldämmung ist nicht gegeben, da hier mit großer Sicherheit eine Perimeterdämmung eingebaut wurde.

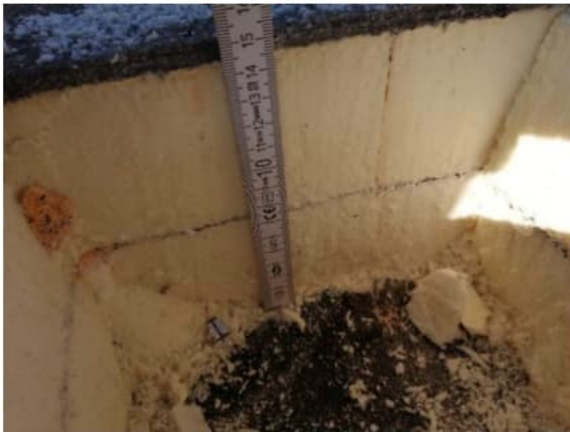
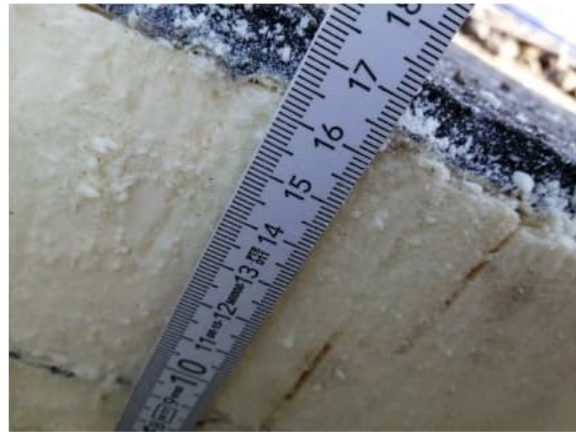
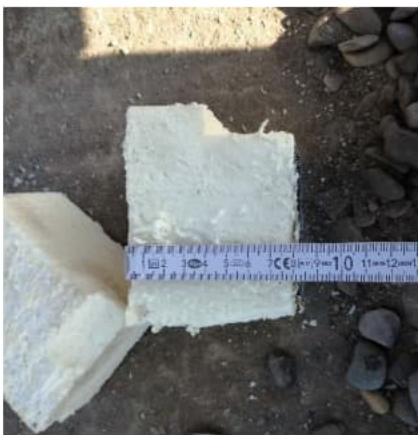
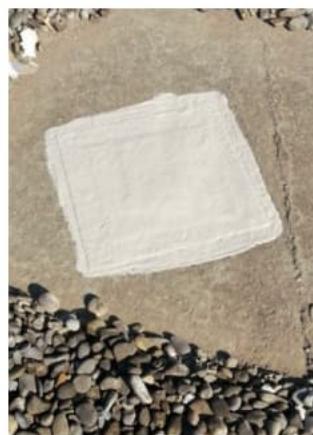
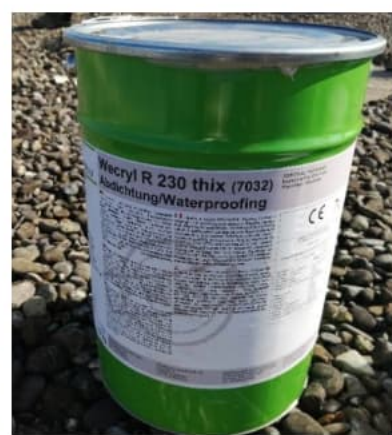
Im Jahre 2008 wurden an den Decken der Sanitärzellen im 5.OG Feuchtigkeit festgestellt. Laut Gutachten von Sachverständiger vom 04.04.2008 ist die Mineralwolle-Dämmung des Flachdaches teilweise durchfeuchtet gewesen. Bei den Probeöffnungen vom 24.09.2021 wurde ein von der Planung bzw. Gutachten abweichender Flachdachaufbau festgestellt, dieser wie folgt aussieht:

Hauptdachfläche

- bituminöse Dampfsperre,
- 2x70mm PU-Dämmung alukaschiert
- ca. 8-10mm 2-lagige Bitumenabdichtung

Erhöhte Dachfläche über Gemeinschaftsraum 4.OG

- bituminöse Dampfsperre
- 2x80mm PU-Dämmung alukaschiert
- ca. 8-10mm 2-lagige Bitumenabdichtung

Die Dämmung ist trocken. Die Bitumenbahn erscheint Ihren Zweck der Abdichtung zu erfüllen. Die Bauteilöffnungen wurden mit Flüssigkunststoff wieder verschlossen. Die Dachfläche muss in der Zwischenzeit saniert worden sein.

Nachdem die Dachfläche saniert und somit intakt ist, kann hier von einer Erneuerung abgesehen werden. Wir empfehlen jedoch die aufgebrachte Kiesschicht abschnittsweise zu versetzen und mit einem Trennvlies zu unterbauen. Dieses Vorgehen sorgt dafür, dass sich der Kies bei hohen Temperaturen nicht mit der Bitumendachbahn „verbackt“. Das Verbacken wird über Kurz oder Lang die Bitumenbahn schädigen und für erneute Leckagen sorgen. Die Aufzugüberfahrt jedoch, muss überarbeitet werden. Hier muss sowohl der Dachaufbau (aktuell Flachdach mit einer Folienabdichtung) als auch das WDVS inkl. Anschlüsse der Dachabdichtung an die aufgehenden Bauteile und an die Lichtkuppeln überarbeitet werden. Das Sekurantsystem ist nicht intakt. Diese müssen entweder ausgetauscht oder ein Geländer am Dachrand installiert werden.
