# Bestandsaufnahme und Befunduntersuchung

an der Fassade des Haslbeck-Anwesens  
Stadtplatz 28, Vilsbiburg

April 2016

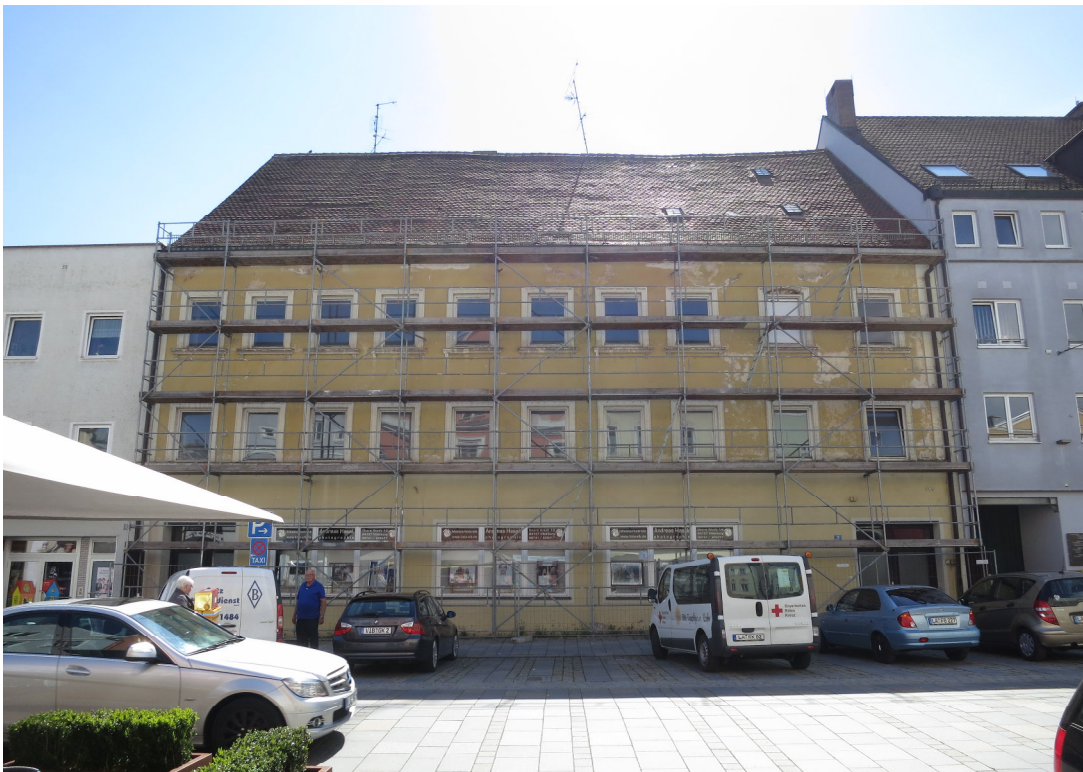
Abb. 1: Fassade des Haslbeck-Anwesens zum Stadtplatz hin in ihrer derzeitigen Gestalt

Derzeit sichtbare Farbfassung (Istfassung): Ocker

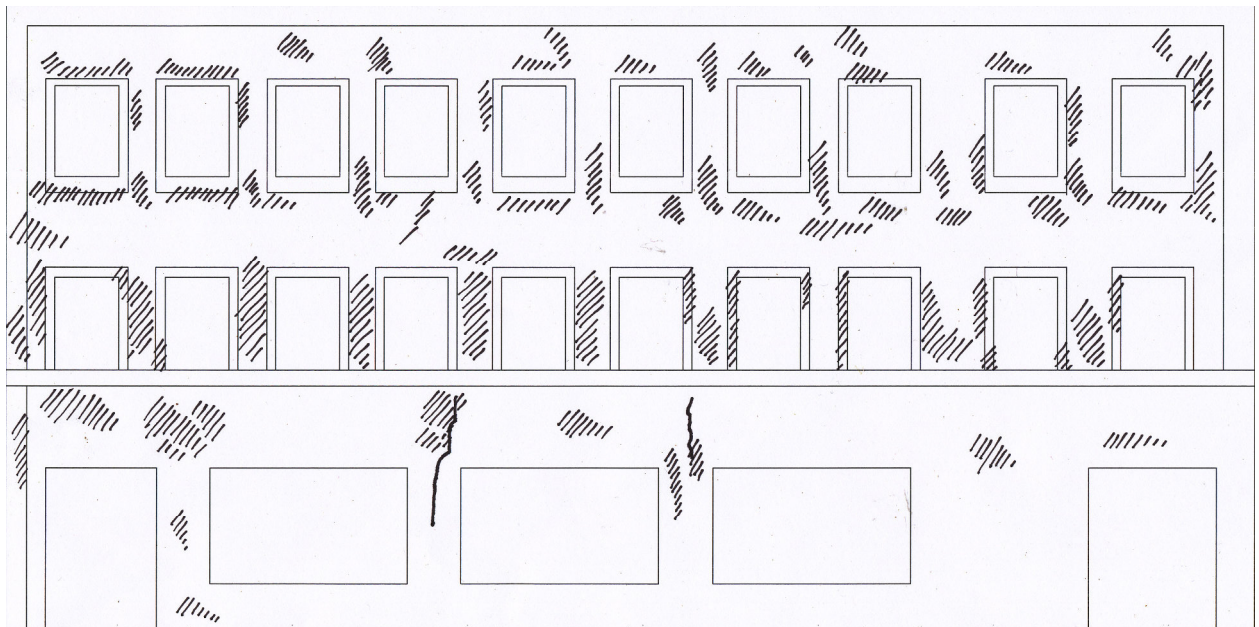
Die Fassadenfläche weist im Bereich der gesamten Fassade hohl klingende Partien auf, die auf eine Lockerung des Putzes hinweisen. (Die genaue Lage der hohl klingenden Stellen wurde in eine Kartierung übertragen.)

Abb. 2 Schematische Darstellung der Fassade des Haslbeck-Anwesens zum Stadtplatz hin in ihrer derzeitigen Gestalt

Kartierung der hohl klingenden Partien im Wandputz

Schadensbild: Der Putz hat sich an zahlreichen Stellen der Fassade vom Träger gelöst.

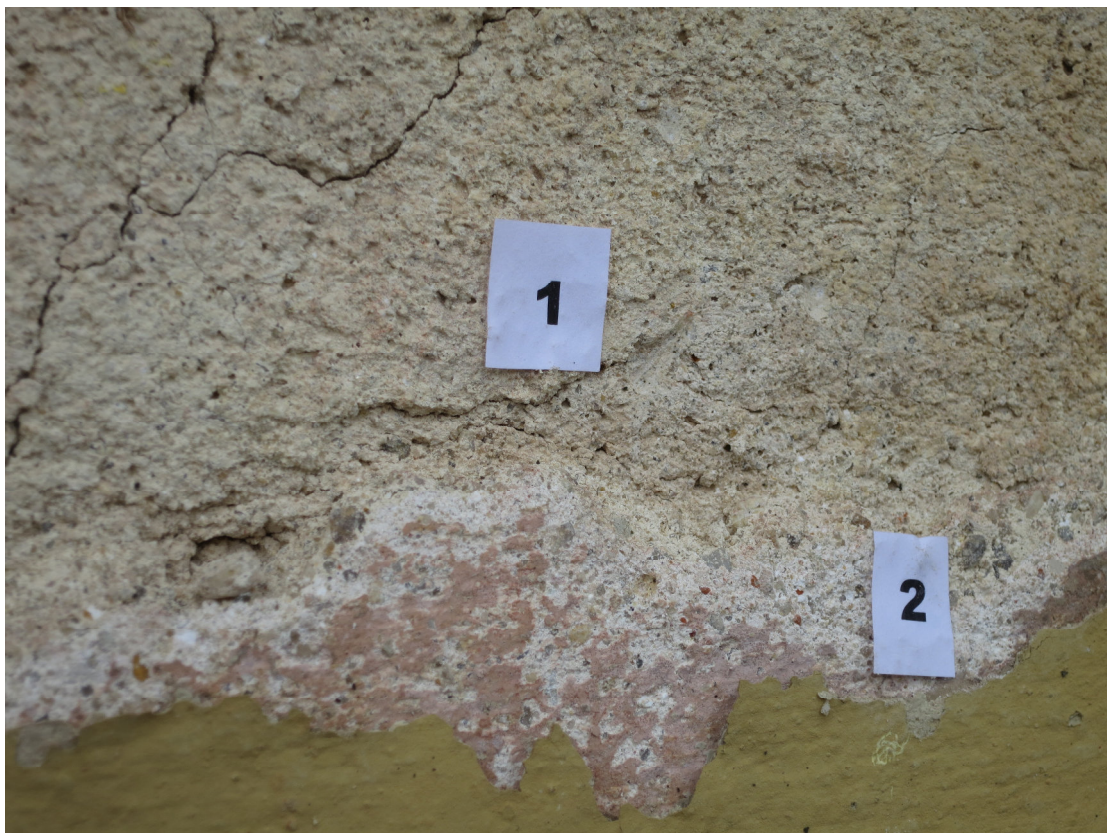
Abb. 3: Schadensbild: Farbabplatzungen an der Fassadenwand

Erkennbare Farbschichten:

1. Grau
2. Caput Mortuum (kühles, blasses Rot)

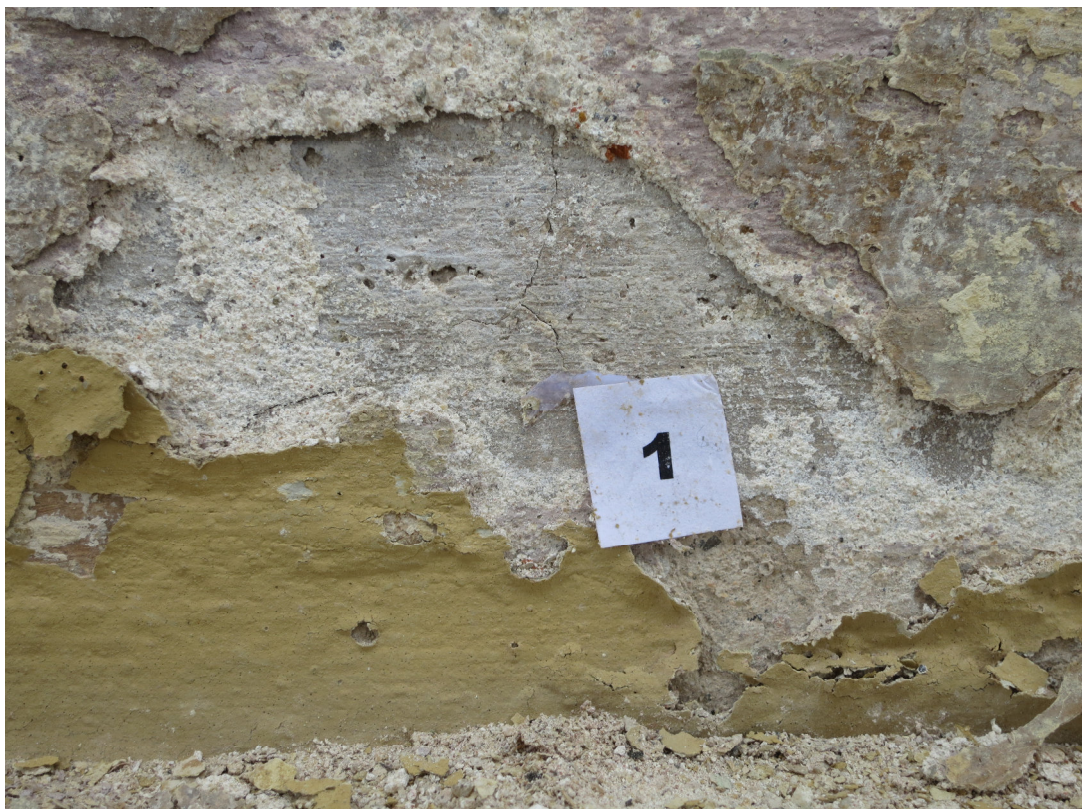
Abb. 4: Schadensbild: Farbabplatzungen an der Fassadenwand  
(an anderer Stelle)

Auch hier ist die graue Fassung (1) nachweisbar

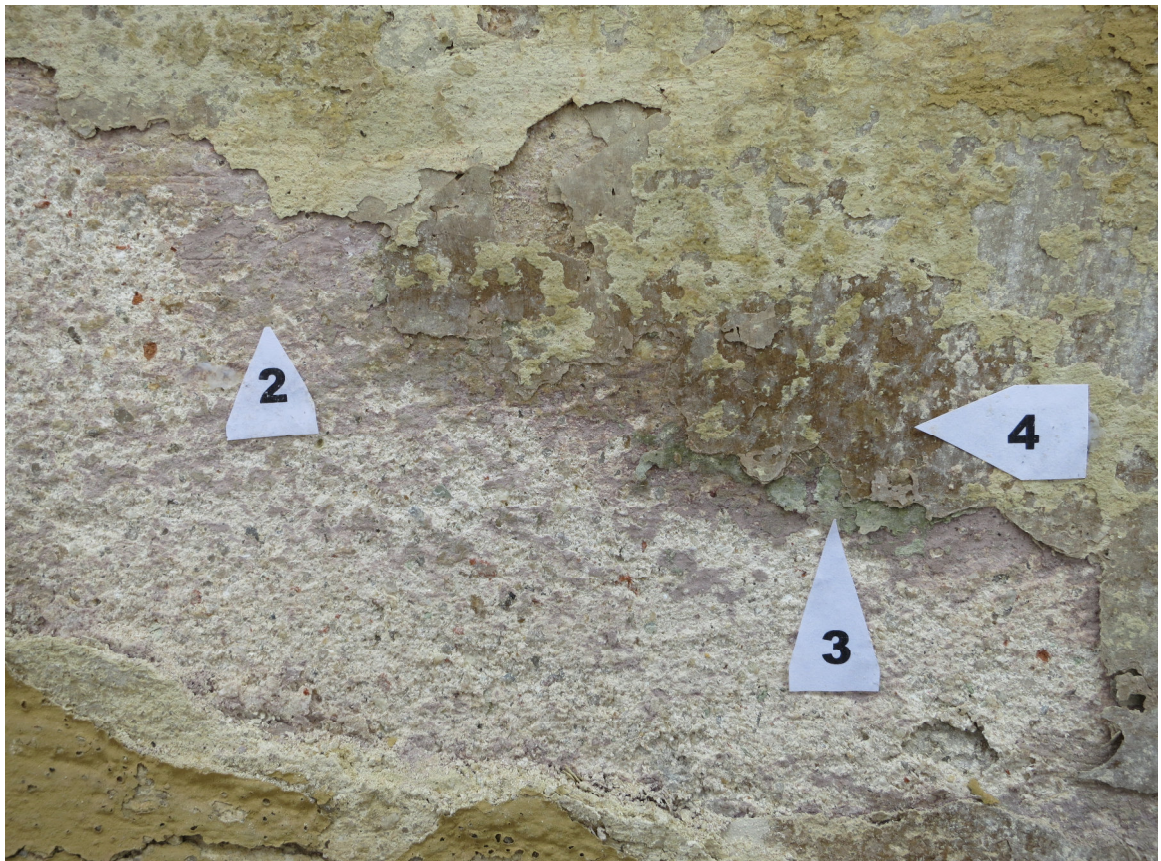
Abb. 5: Schadensbild: Farbabplatzungen an der Fassadenwand

Erkennbare Farbschichten:

- 2 Caput Mortuum (kühles, blasses Rot)
  - 3 helles Grün
  - 4 Braun
-

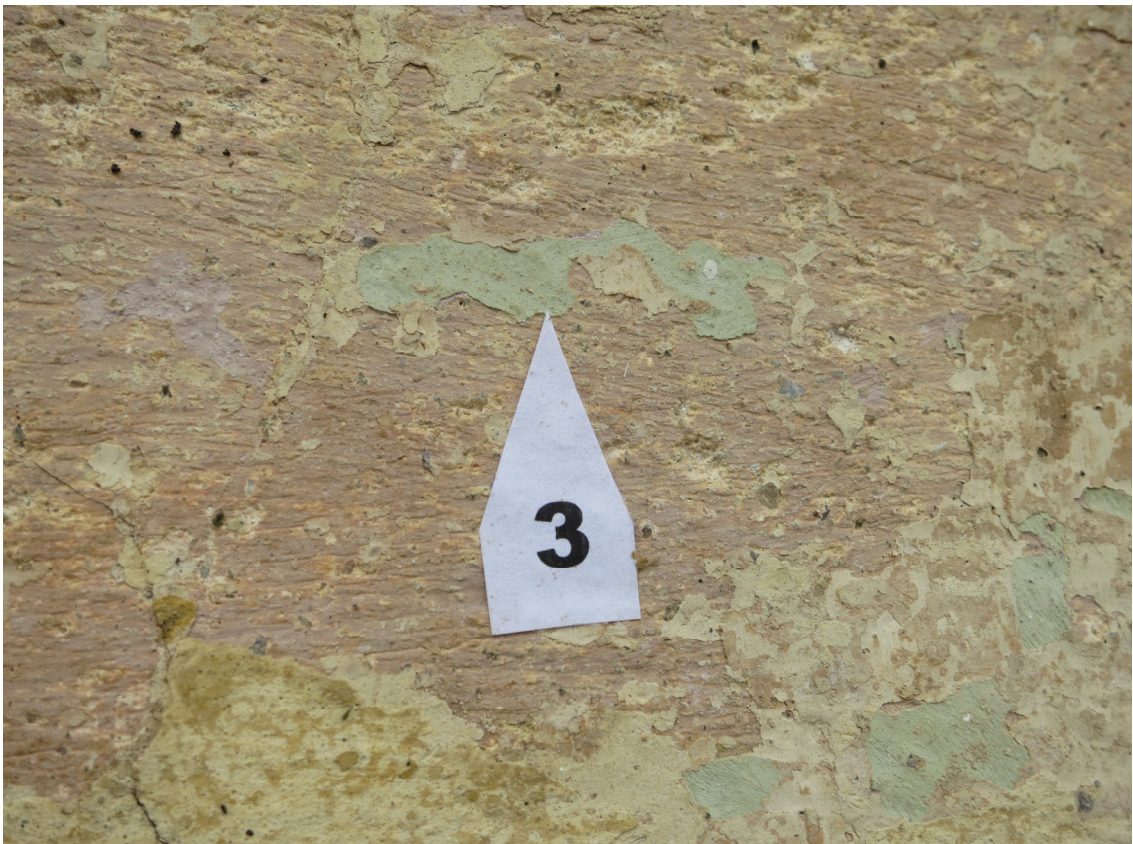
Abb. 6: Schadensbild: Farbabplatzungen an der Fassadenwand  
(an anderer Stelle)

Reste der grünen Fassung (3) sind deutlich erkennbar.

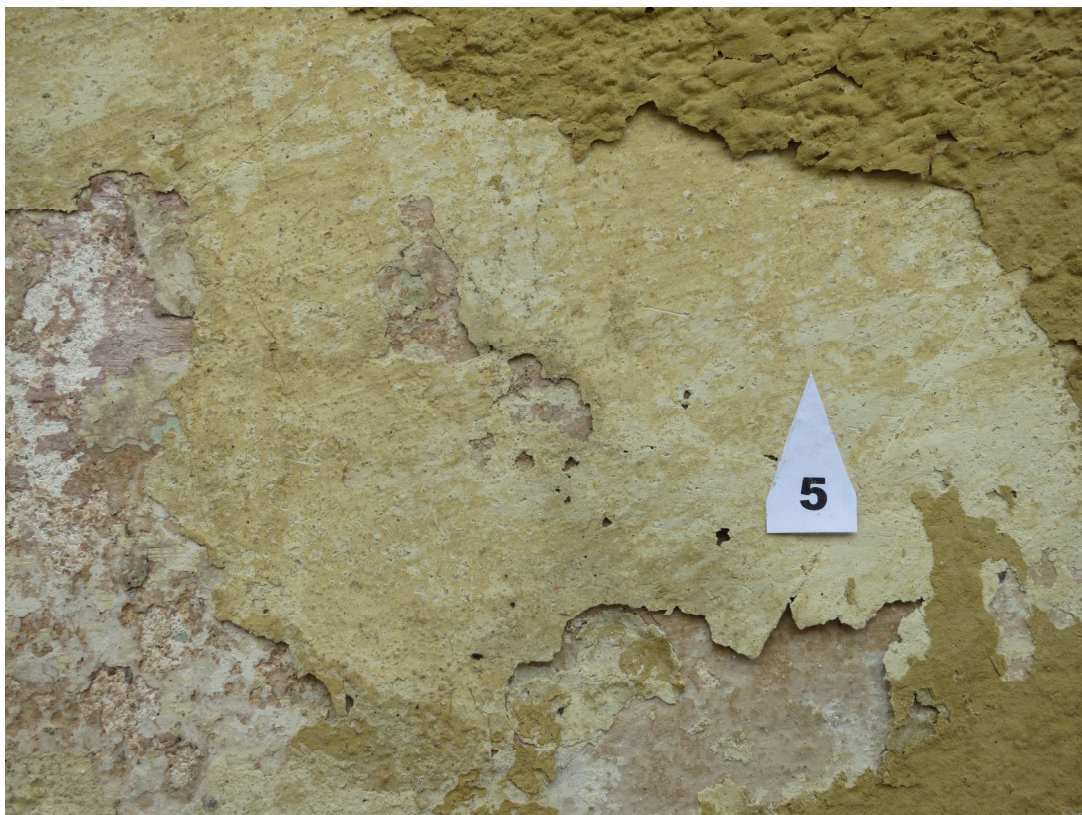
Abb. 7: Schadensbild: Farbabplatzungen an der Fassadenwand

Erkennbare Farbschichten:

5 Gelb auf weißlicher Grundierung

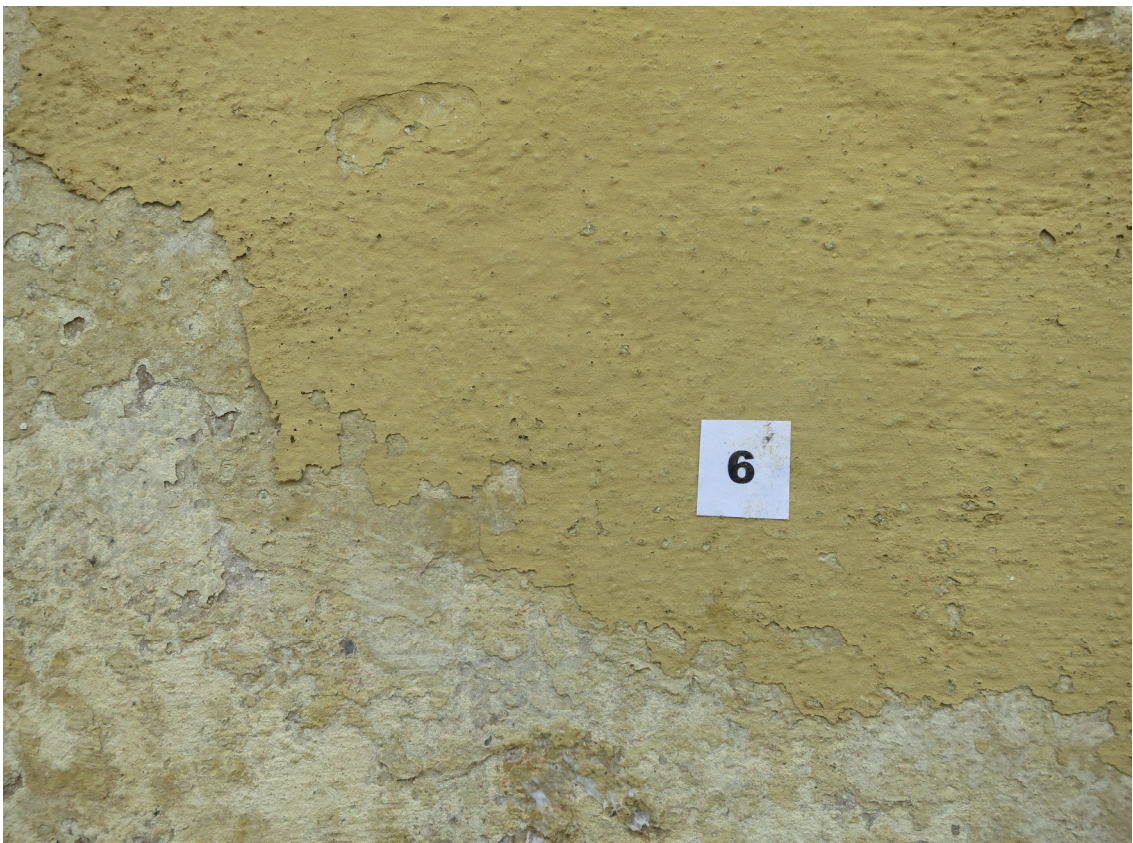
Abb. 8: Schadensbild: Farbabplatzungen an der Fassadenwand

Erkennbare Farbschichten:

6 Ocker (Mineralfarbe), derzeit sichtbare Fassung

Die Spannungen, die vermutlich durch die unmittelbare Abfolge von Kaseinfarbe und Mineralfarbe bedingt sind, können der Grund für die Abplatzungen in großflächigen Schollen sein.

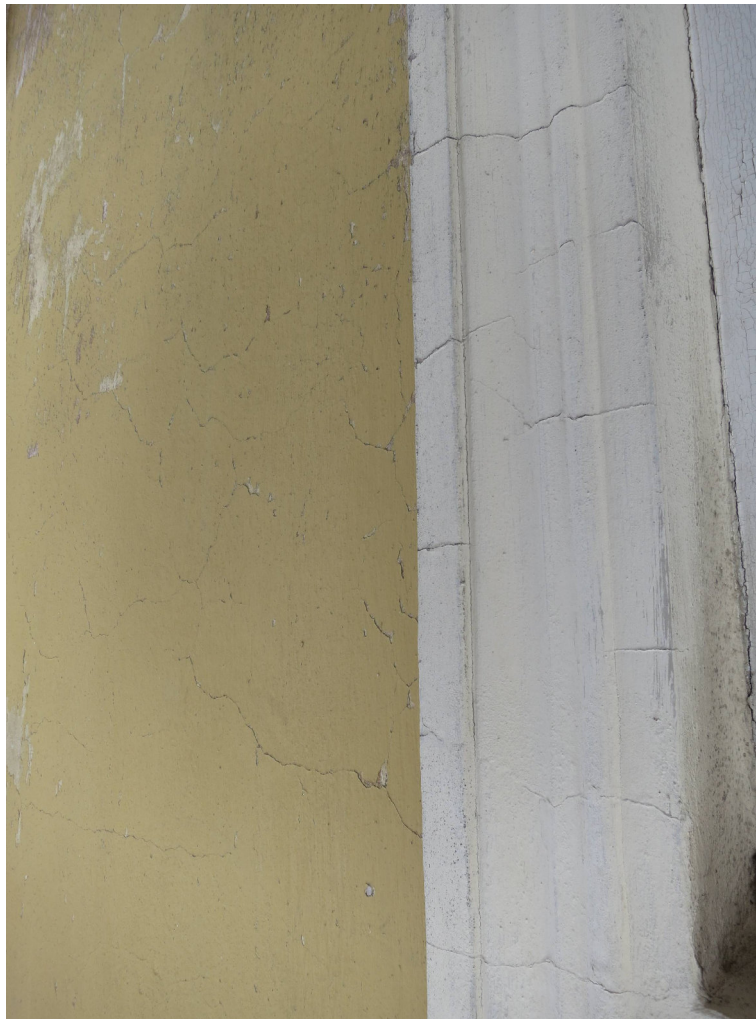
Abb. 9: Schadensbild: Netzartige Haarrisse an der Wand und Rissbildung an den Fensterfaschen

Durch Spannungen zwischen der weichen Grobputz- und der zementhaltigen harten Feinputzschicht wird die Bildung von netzartigen Haarrissen an der Wand begünstigt. Im Bereich der Fenstereinfassung verlaufen die Risse eher parallel.

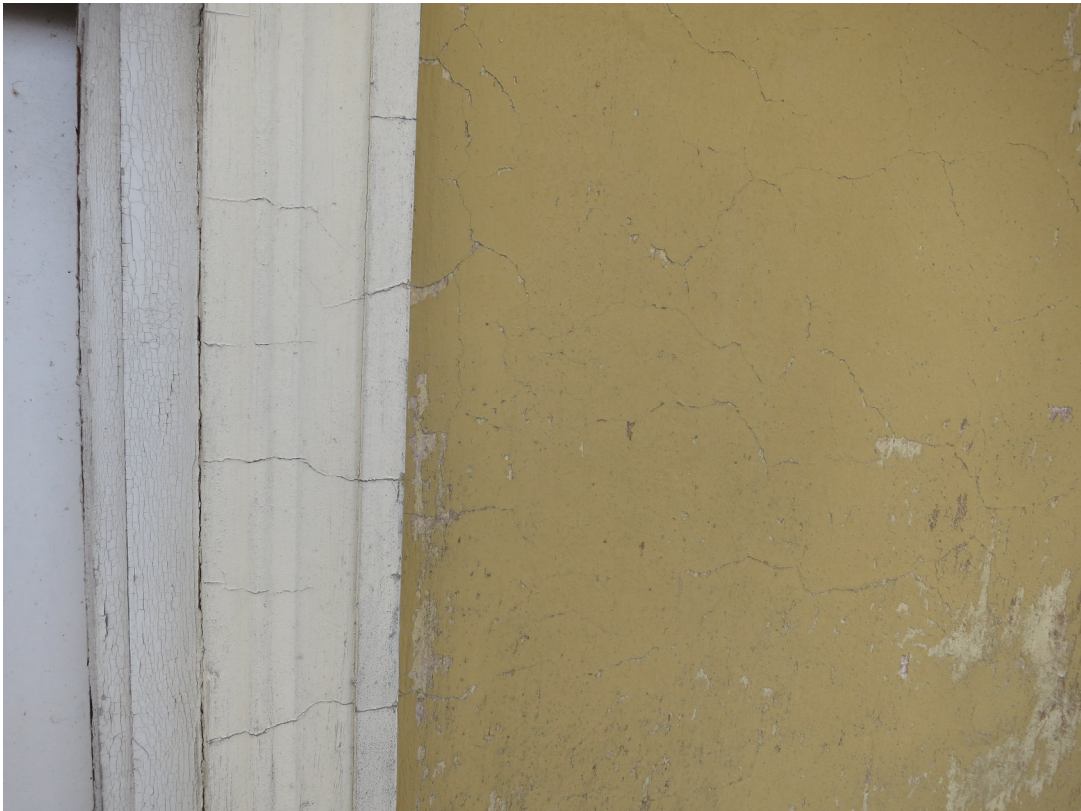
Abb. 10: Schadensbild: Netzartige Haarrisse und Farbabplatzungen an der ockerfarbenen Wandfläche und parallele Rissbildung an den Fensterfaschen

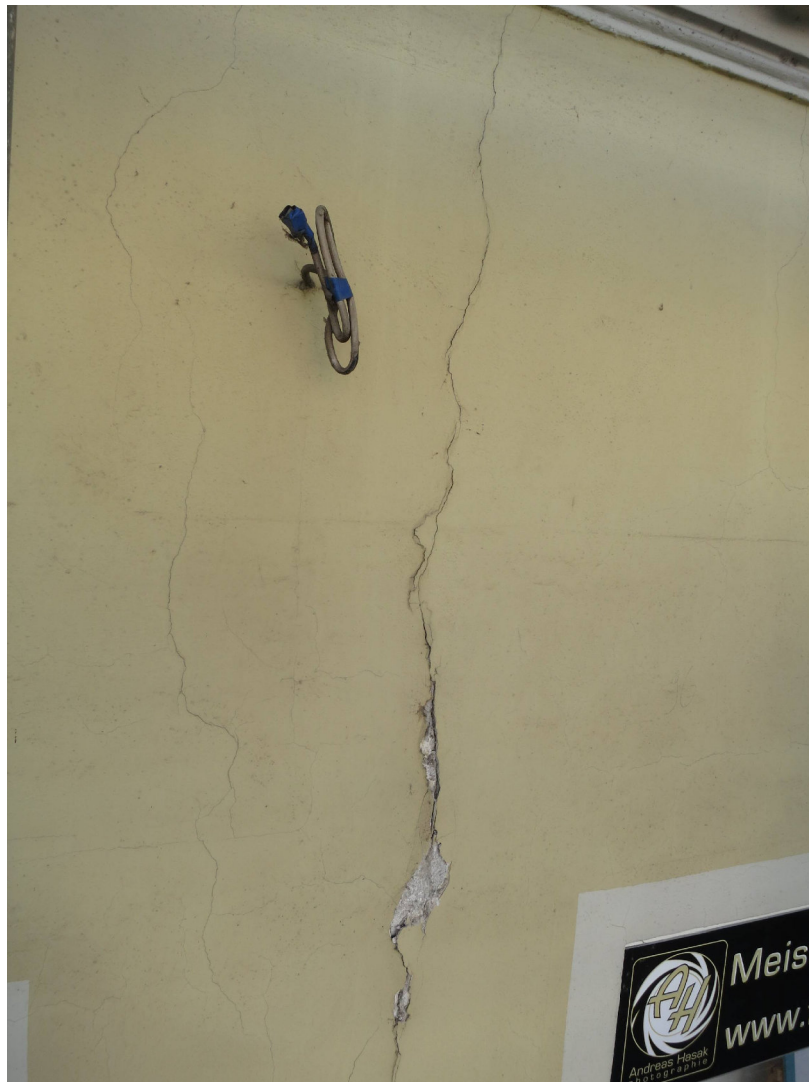
Abb. 11: Schadensbild: Statische Risse in der Wandfläche

Daneben sind auch die feinen Haarrisse, die die gesamte Fassade überziehen erkennbar.

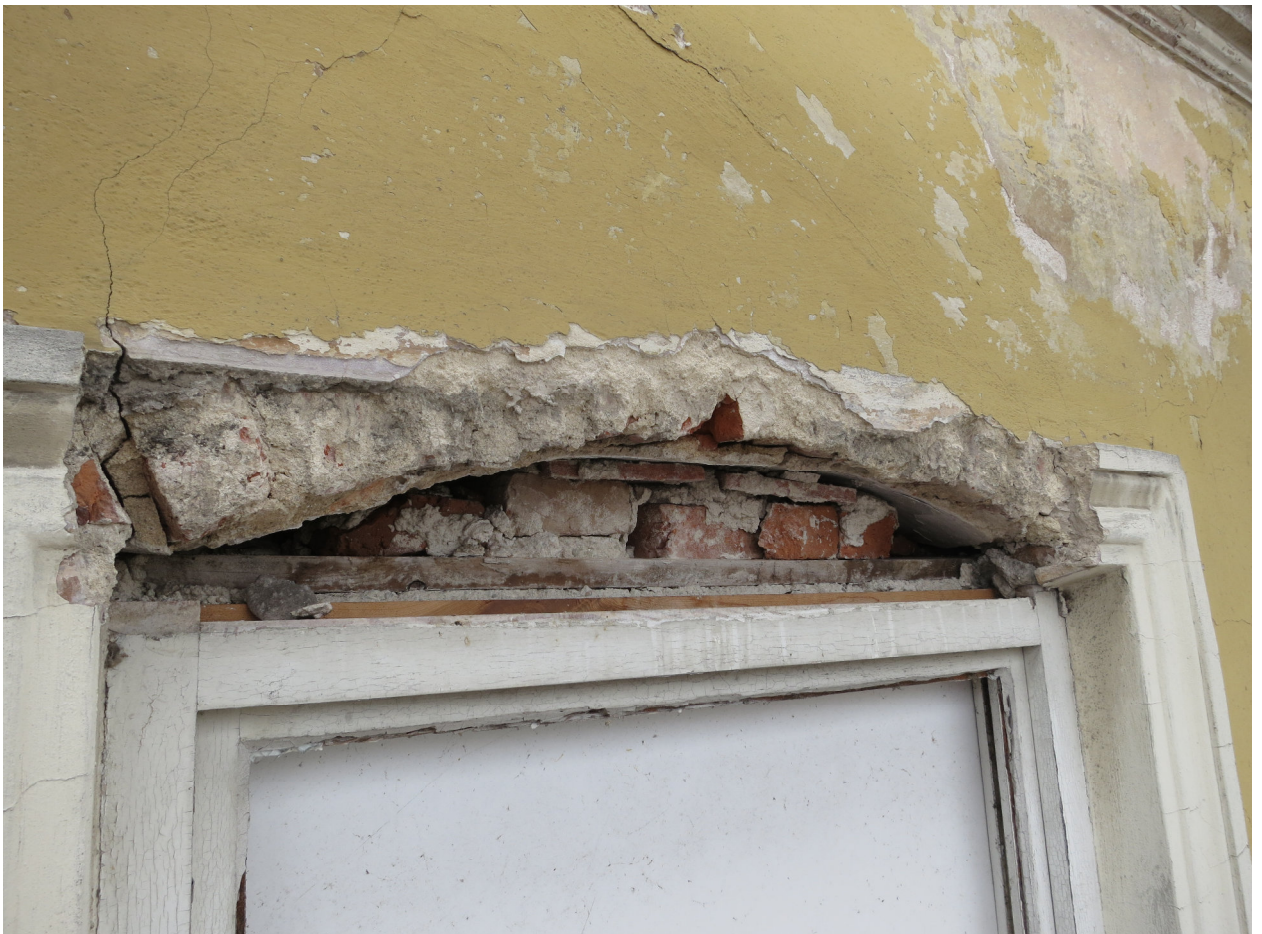
Abb. 12: Schadensbild: Ausbruchsstelle des lose gewordenen und herabgestürzten Teils einer oberen Fensterfasche

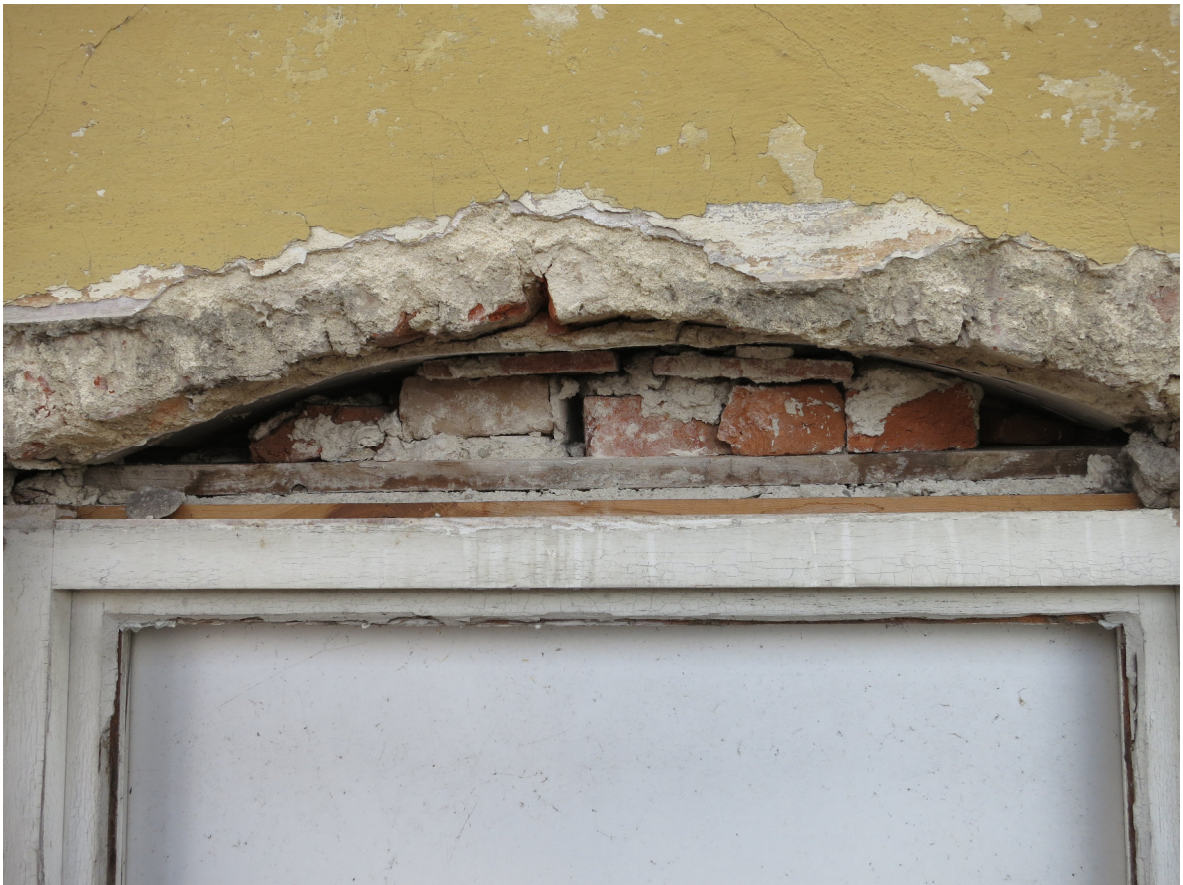
Abb. 13: Schadensbild: Ausbruchsstelle des lose gewordenen und herabgestürzten Teils einer oberen Fensterfasche (Detail)

Der Ausbruch gibt den Blick frei auf eine frühere Gestaltungsphase der Fassade, bei der der obere Abschluss der Fenster in einem flachen Halbrund gestaltet war. Man sieht, dass die Rundung in einer folgenden Umbauphase zugesetzt und der oberere Abschluss der Fenster begradigt wurde.

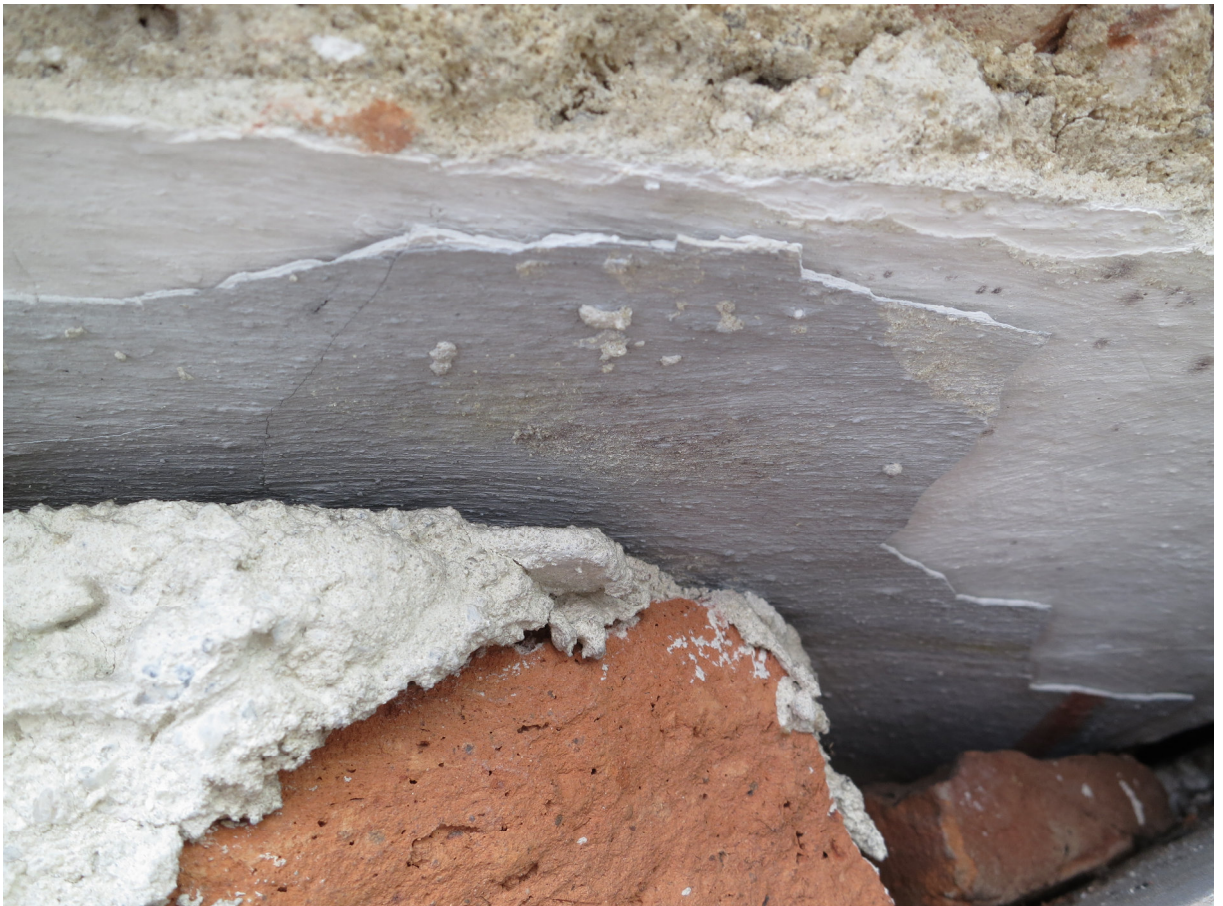
Abb. 14:Schadensbild: Ausbruchstelle des lose gewordenen und herabgestürzten Teils einer oberen Fensterfasche (Detail)

Man erkennt abblätternde Farbschichten im flachen Halbrund des zugesetzten Halbrunds des oberen Fensterabschlusses. Die Fassadengestaltung mit halbrunden Fensterabschlüssen hat wohl einige Zeit bestanden, da sie mehrere Fassungen erfahren hat.

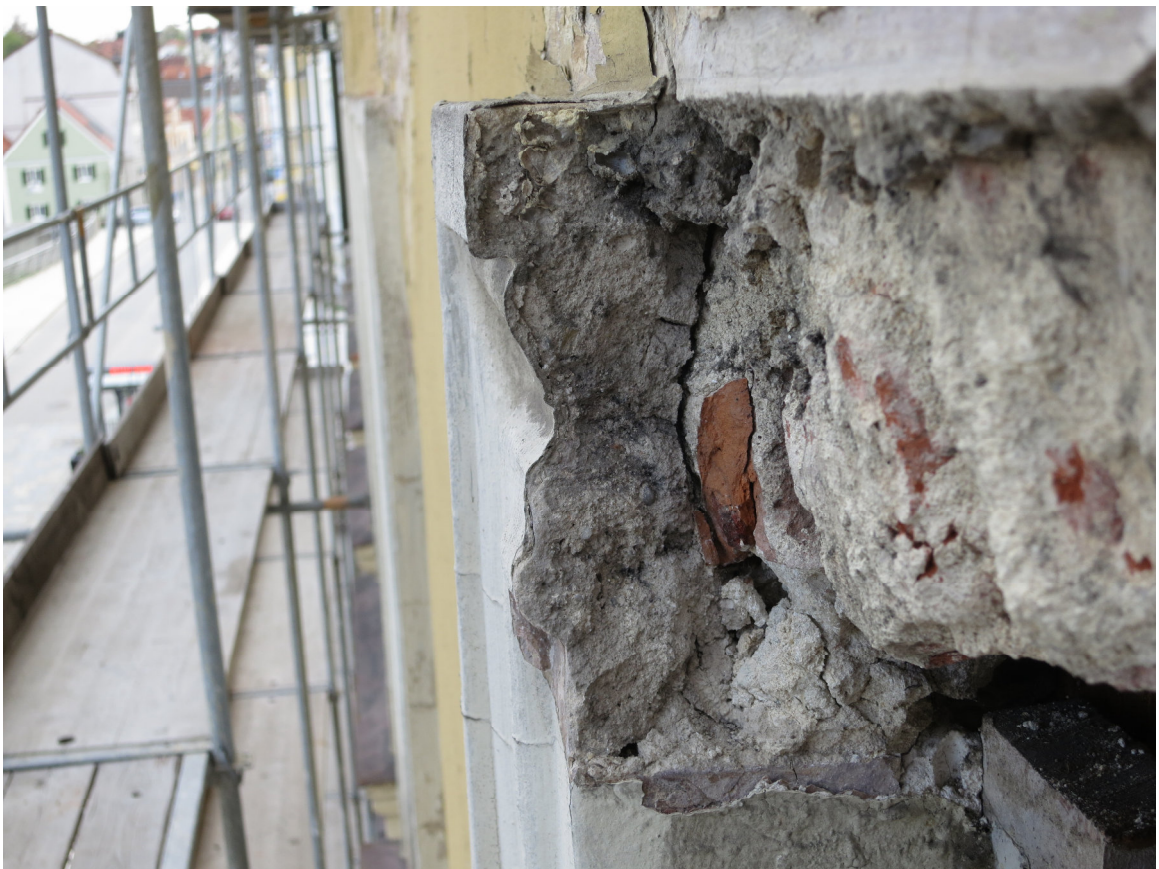
Abb. 15: Schadensbild: Ausbruchstelle des lose gewordenen und herabgestürzten Teils einer oberen Fensterfasche (Detail)

Es ist deutlich zu erkennen dass der Stuck der Fenstereinrahmung mit dem Wandputz im Verbund steht und unmittelbar an das Ziegelmauerwerk anschließt. Wandputz und Fenstereinrahmungen müssen also zeitgleich angebracht worden sein.

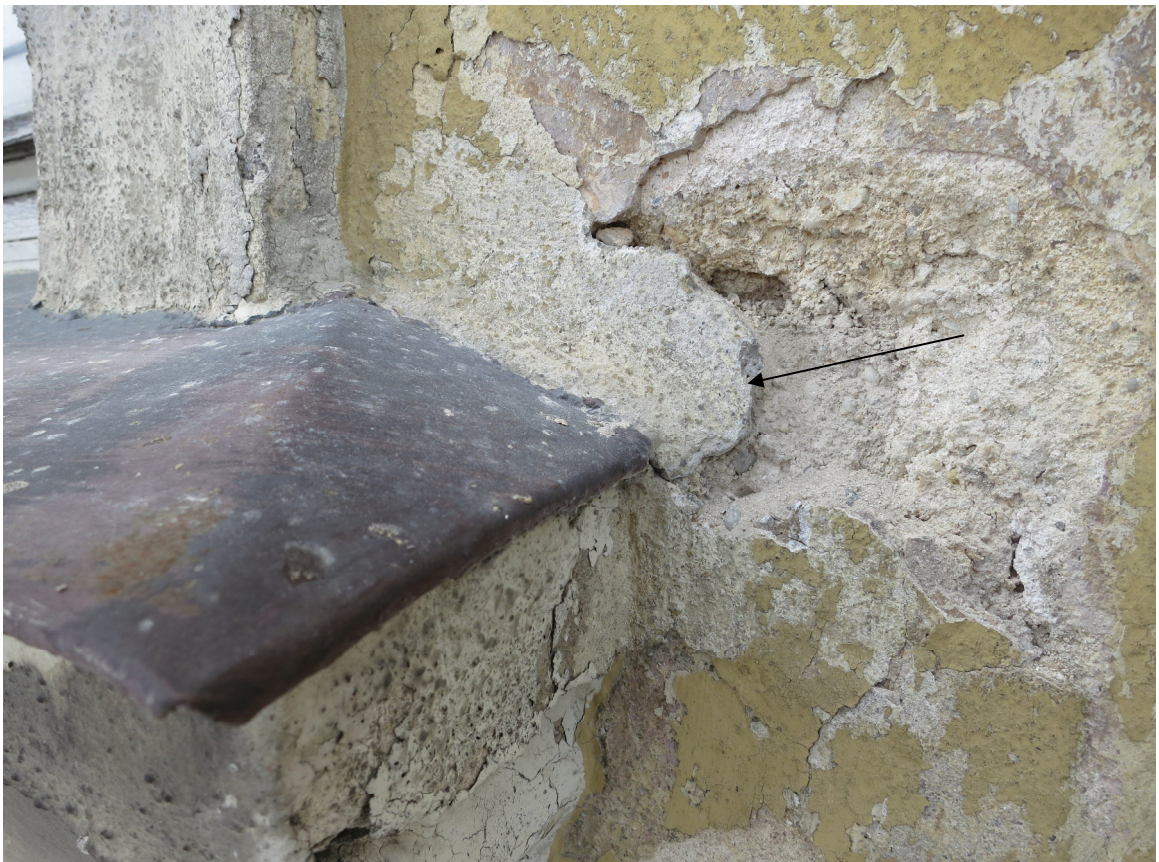
Abb. 17:Schadensbild: Anschluss Fensterblech zur Wand

Die Fensterbleche wurden nachträglich angebracht bzw. erneuert, jedenfalls nicht zum Zeitpunkt der Neuverputzung der gesamten Fassadenfläche inklusive Fassadengestaltung.

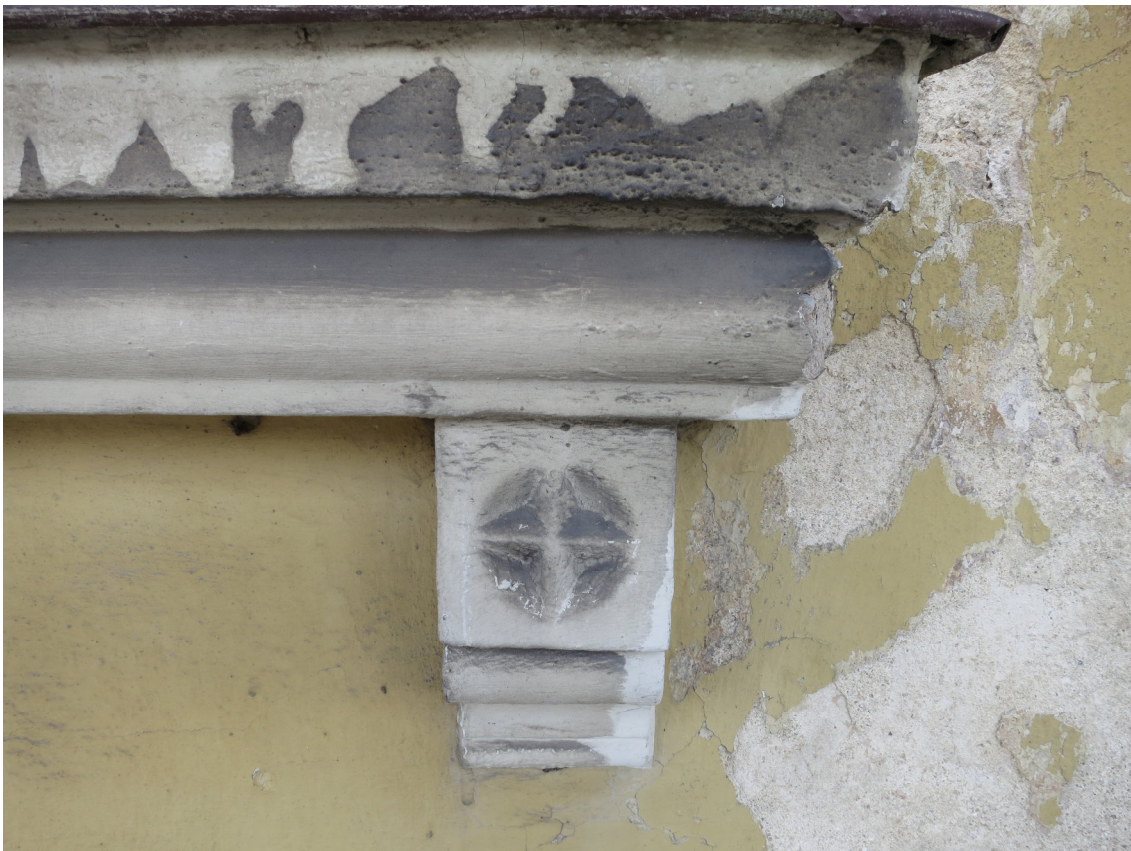
Abb. 18: Schadensbild: Farb- und Putzabplatzungen im Bereich der  
Fenstergesimse und Fensterkonsolen

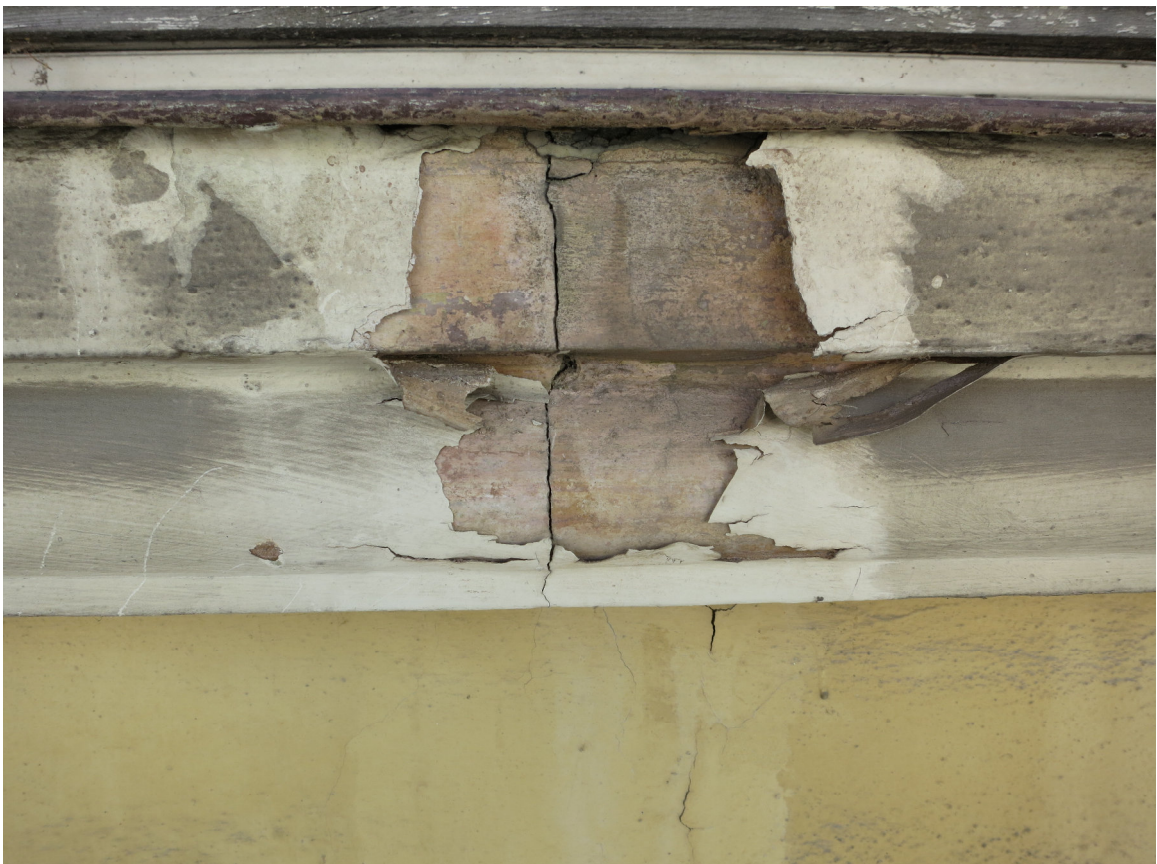
Abb. 19: Schadensbild: Risse, Putz- und Farbabplatzungen am Hauptgesims.

Dass sich der Riss im Wandbereich nach unten fortsetzt, ist ein Hinweis darauf, dass er statisch bedingt sein könnte.

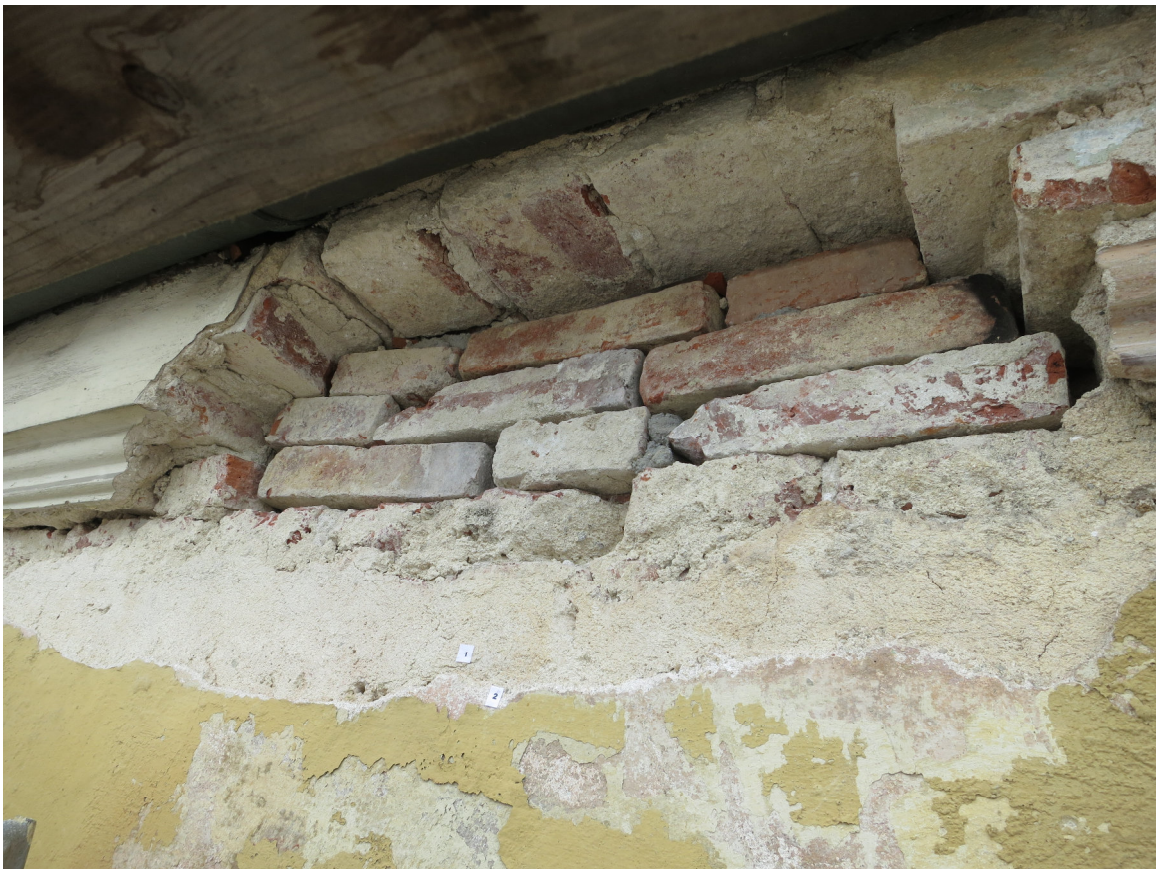
Abb. 20:Schadensbild: Ausbruchsstelle am Traufgesims.

Teile des Traufgesimses bis hin zum Ziegelmauerwerk haben sich gelockert und sind herabgestürzt.

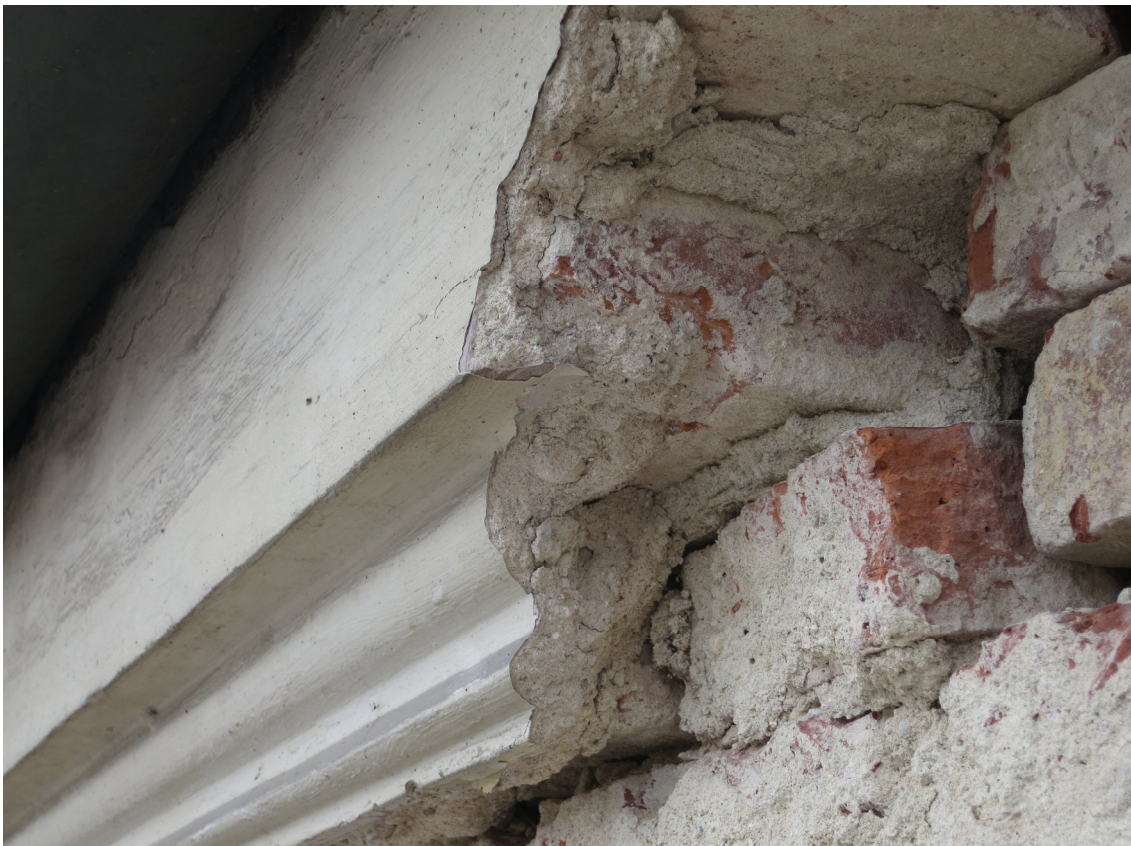
Abb. 21:Schadensbild: Abbruchstelle am Traufgesims (Detail)

Das Profil und die Putzstärke des Traufgesimses sind hier gut zu erkennen.
