| Protokoll: | Nr. 01 vom 25.06.2025 |
| Projekt: | 84137 Vilsbiburg, Stadtplatz 26, Kulturhaus Vilsbiburg |
| Bereiche: | Dachstuhl und Zwischendecken |
| Besprechungsgrund: | Holzschutztechnische Untersuchung (Insekten, Pilze und Schadstoffe) |

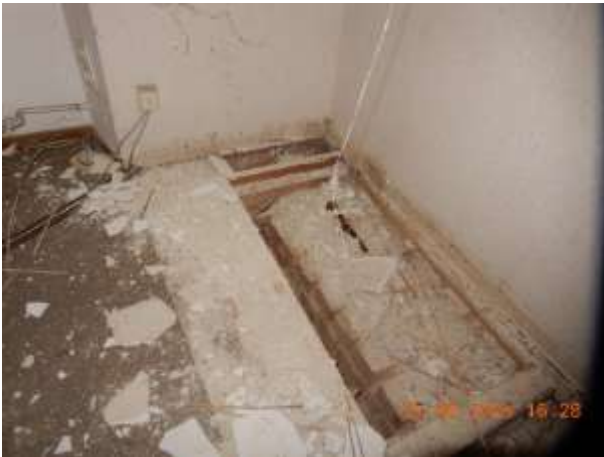
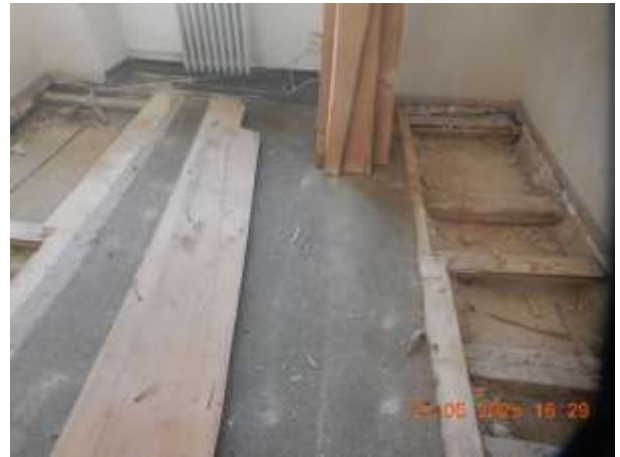
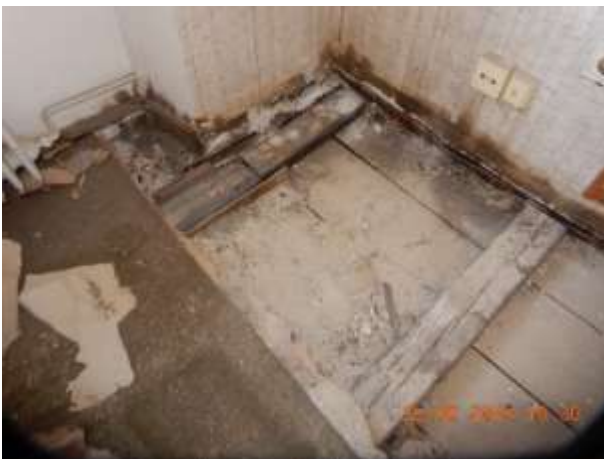
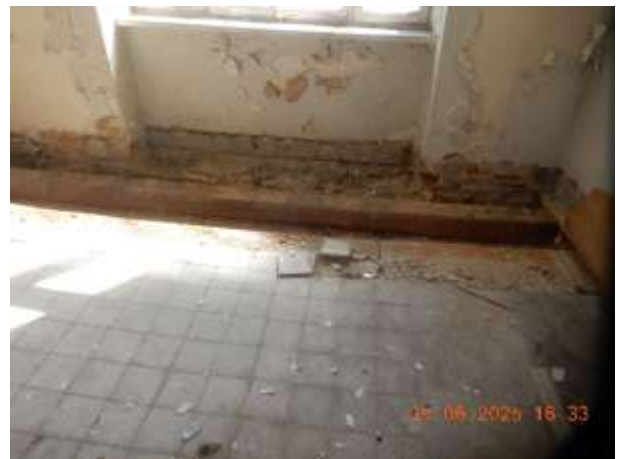
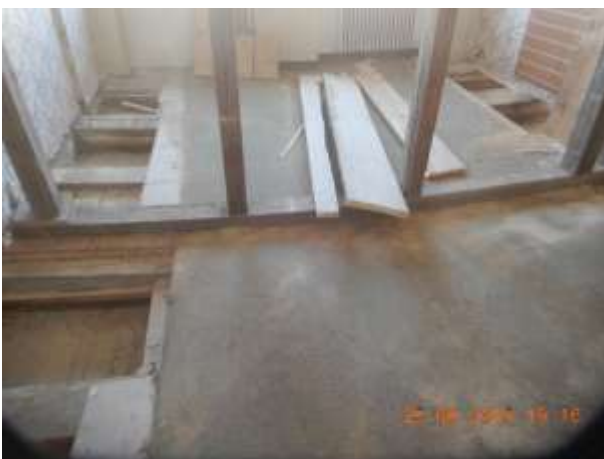
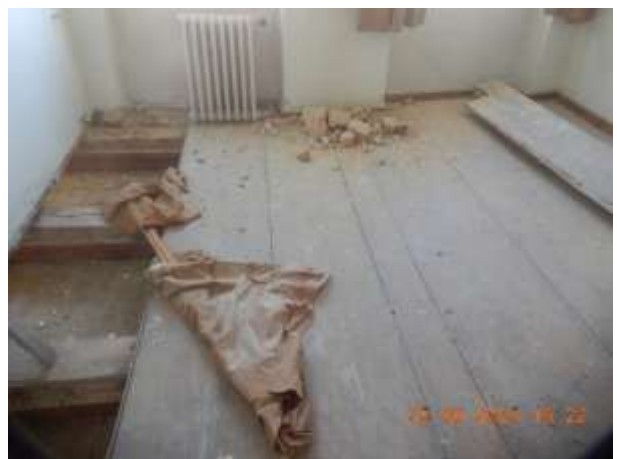
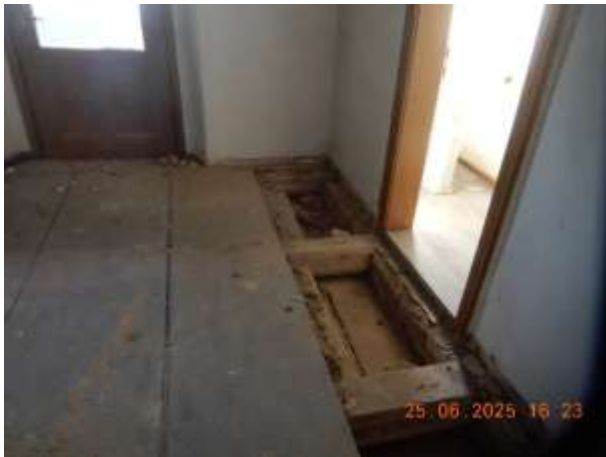
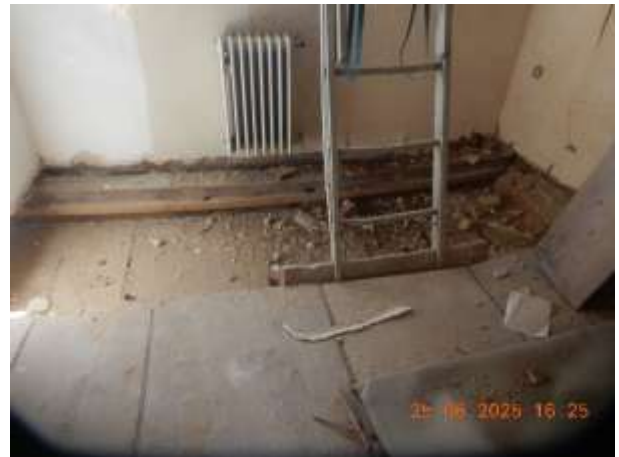
An den partiell freigelegten Deckenbalken im OG 01 und 02 (siehe exemplarisch Abb.07-14) wurden keine Schäden durch Pilze oder auch Insekten festgestellt. Weitere Untersuchungen sind nach vollständiger Entfernung der Böden empfehlenswert.

Abb.07: Bodenaufleger im OG 01  
Keine Schäden vorgefunden

Abb.08: Bodenaufleger im OG 01  
Keine Schäden vorgefunden

Abb.09: Bodenaufleger im OG 01  
Keine Schäden vorgefunden

Abb.10: Bodenaufleger im OG 01  
Keine Schäden vorgefunden

Abb.11: Bodenaufleger im OG 02  
Keine Schäden vorgefunden

Abb.12: Bodenaufleger im OG 02  
Keine Schäden vorgefunden

Abb.13: Bodenaufleger im OG 02  
Keine Schäden vorgefunden

Abb.14: Bodenaufleger im OG 02  
Keine Schäden vorgefunden

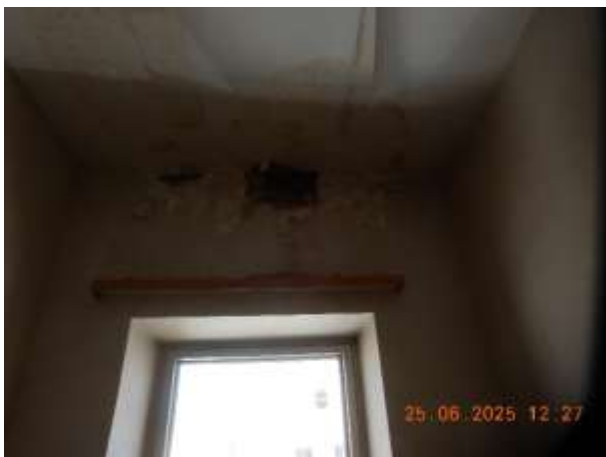
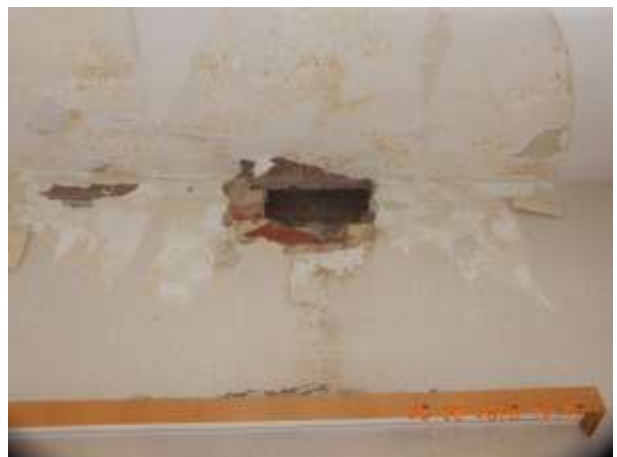
Abb.15: Ansicht Bauteilöffnung 01 / OG 02

An den vier weiteren Bauteilöffnungen (Abb. 15-16, 17-18, 21-22, 25-26) wurde an den Mauerschwellen keine Schädigung vorgefunden. Da es sich bei dieser vorläufigen Überprüfung an der nördlichen und südlichen Mauerschwelle nur um eine sehr punktuelle Einschätzung handelt, ist erfahrungsgemäß mit weiteren Schäden zu rechnen, die nur über eine vollständige Öffnung im Traufbereich beurteilbar sind. Eine Freilegung der Mauerschwellen dient u.a. auch im Sinne des konstruktiven Holzschutzes, mit dauerhafter Trockenhaltung.

Abb.16: Detail Bauteilöffnung 01 / OG 02  
Mauerschwelle ohne Schäden

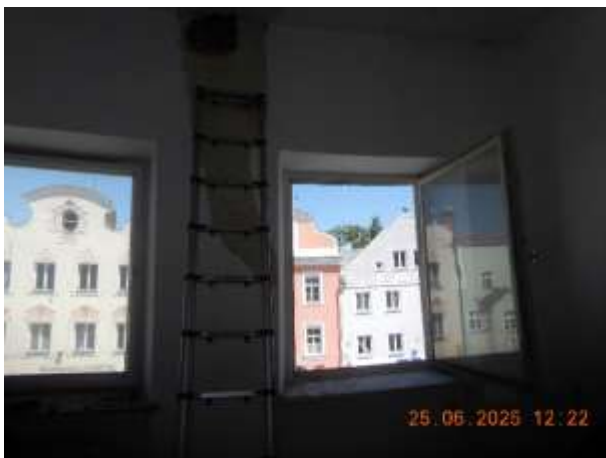
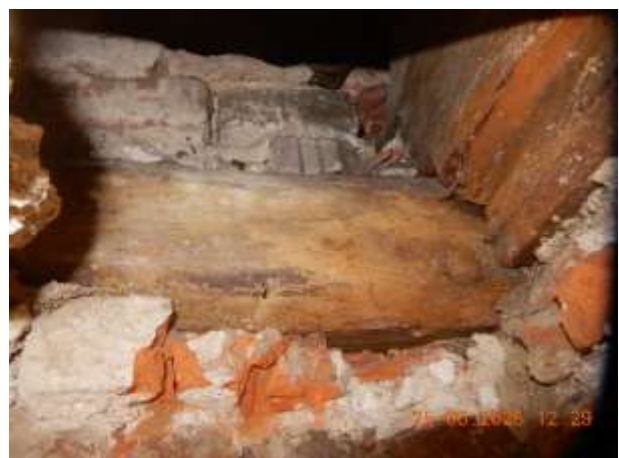
Abb.17: Ansicht Bauteilöffnung 02 / OG 02

Abb.18: Detail Bauteilöffnung 02 / OG 02  
Mauerschwelle ohne Schäden

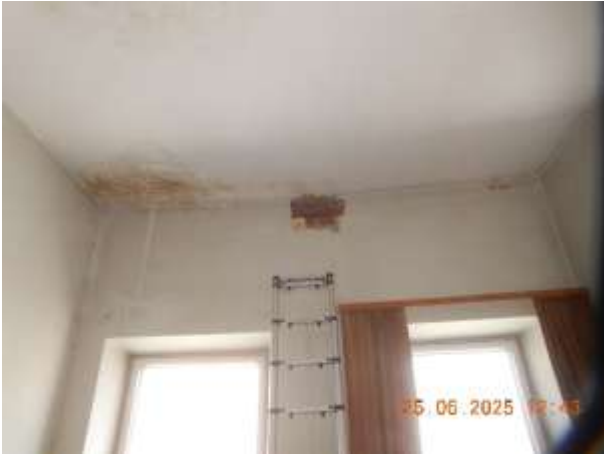
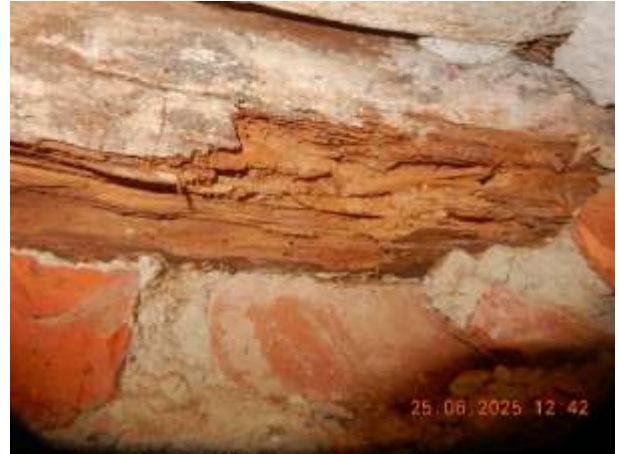
Abb.19: Ansicht Bauteilöffnung 03 / OG 02

Es wurden über die im Vorfeld ausgeführten Bauteilöffnungen zwei Stellen mit Schäden durch Fäulnis mit Feuchtigkeit und Pilzen vorgefunden (siehe Abb. 19-20, 23-24 mit Kartierung Mauerschwellen).

Abb.20: Detail Bauteilöffnung 03 / OG 02  
Mauerschwelle mit Pilz- und Insektenschaden

Sind Hölzer nur teilweise bzw. oberflächlich durch Insektenbefall oder Nassfäulepilze geschädigt, d.h. die Tragfähigkeit ist nicht unzulässig beeinträchtigt, reicht eine mechanische Entfernung der geschädigten Anteile bis auf das gesunde Holz in Verbindung mit einer statischen Ertüchtigung aus.

Stark geschädigte Hölzer ohne ausreichende Restquerschnitte sind nach Rücksprache mit dem Tragwerksplaner in Längsrichtung um mindestens 0,3m über den sichtbaren Befall hinaus abzuschneiden.

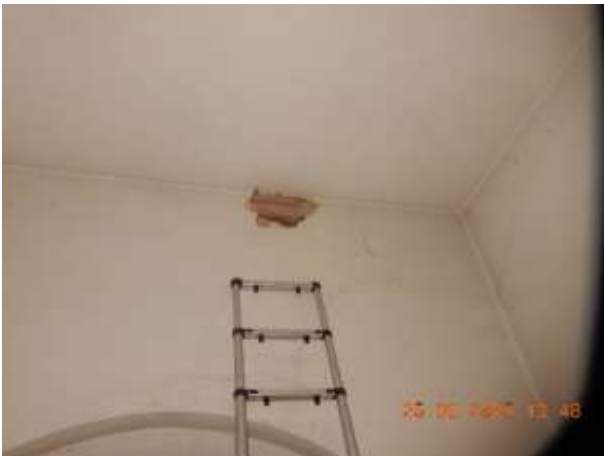
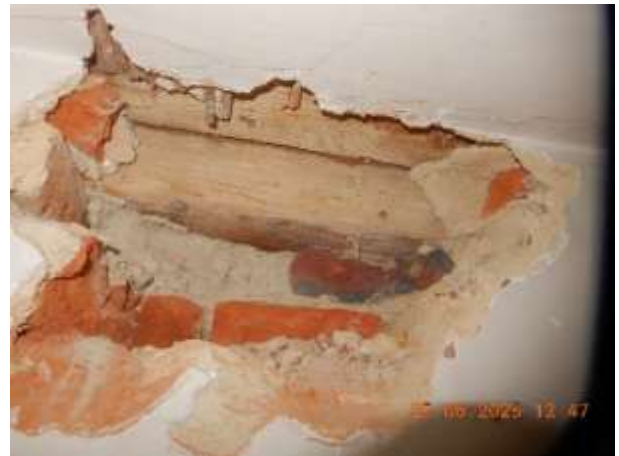
Abb.21: Ansicht Bauteilöffnung 04 / OG 02

Abb.22: Detail Bauteilöffnung 04 / OG 02  
Mauerschwelle ohne Schäden

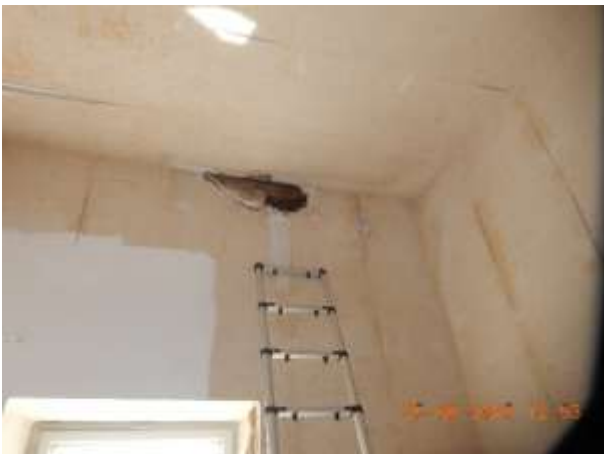
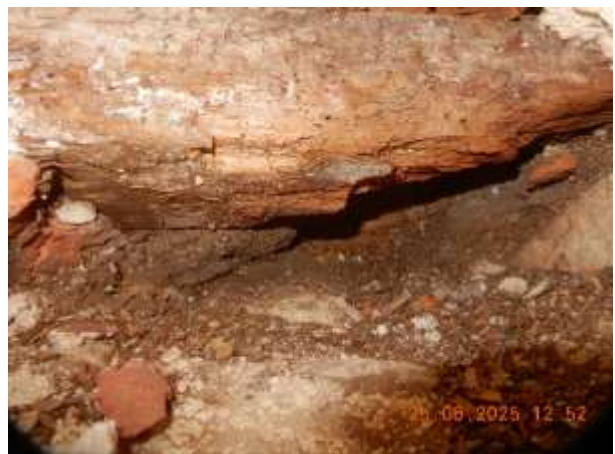
Abb.23: Ansicht Bauteilöffnung 05 / OG 02

Abb.24: Detail Bauteilöffnung 05 / OG 02  
Mauerschwelle mit Pilz- und Insektenschaden

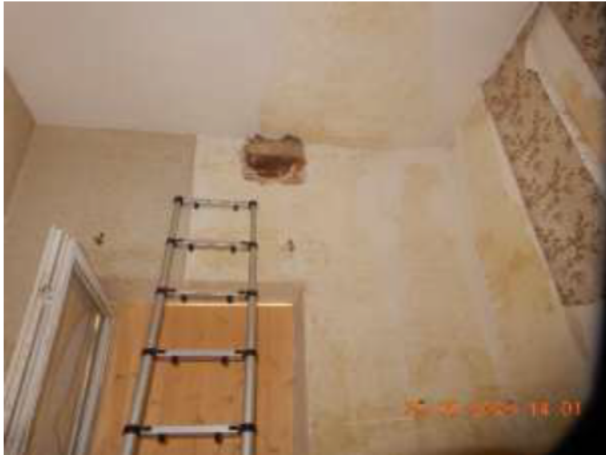
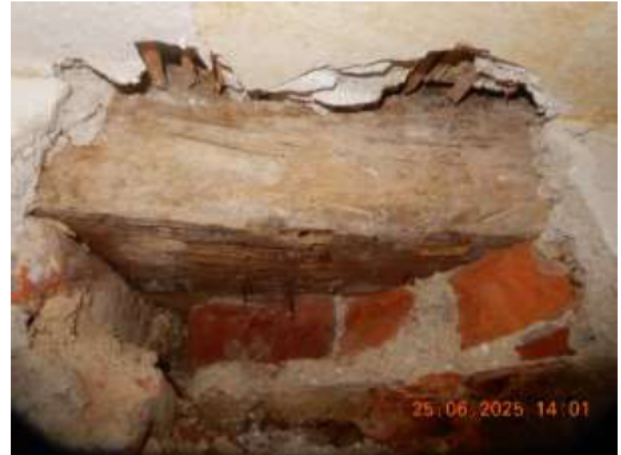
Abb.25: Ansicht Bauteilöffnung 06 / OG 02

Abb.26: Detail Bauteilöffnung 06 / OG 02  
Mauerschwelle ohne Schäden

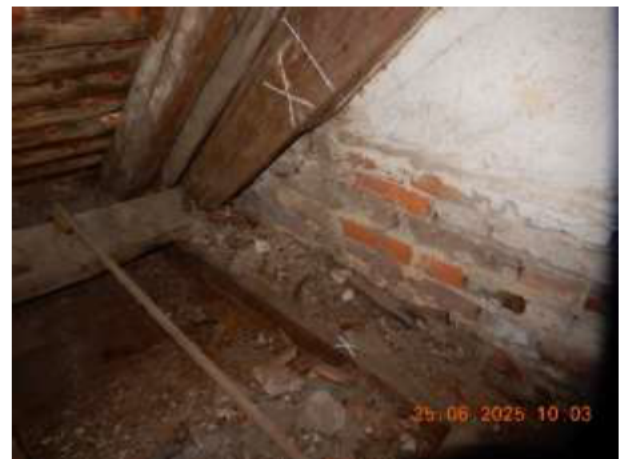
Es sind bereichsweise Schäden durch Fäulnis mit Feuchtigkeit und Pilzen vorhanden. Siehe Sparren Nr. 1 auf Nordseite mit Abb.28 oder Sparrenköpfe mit Abb. 31 und 32. Weitere betroffen sind zwei Sparren (siehe Abb. 33 auf ca. 2m Länge) im Bereich Achse 3-4. Siehe auch Kartierung)

Abb.28: Fäulnisstelle am Sparren 01 Nord  
Dachgeschoss

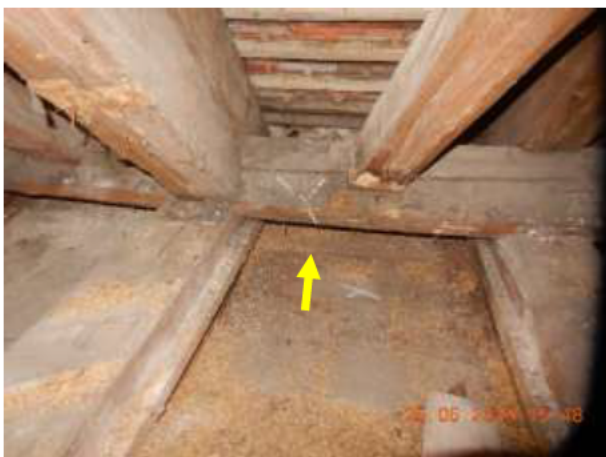
Abb.29: Fäulnisstelle an Fünfkantschwelle  
Dachgeschoss

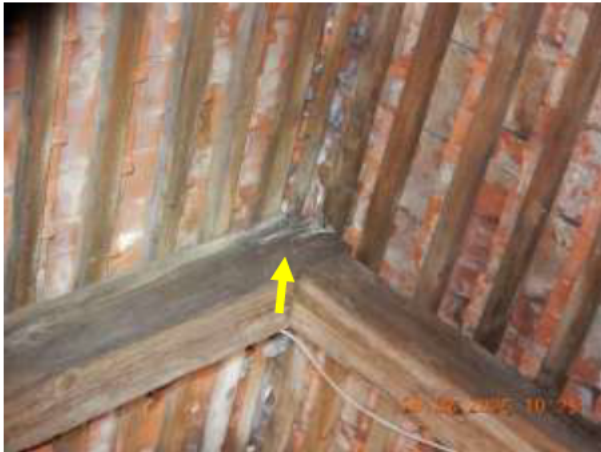
Es sind bereichsweise Schäden durch Fäulnis mit Feuchtigkeit und Pilzen im Bereich der Fünfkant-Schwelle (Abb.31 und 32) und Fußpunkte (siehe Kartierung DG 1, Zerrbalkenlage) vorhanden. Diese und weitere Schäden wurden auch in der Kartierung vom Untersuchungsbericht von BBI Ing. aus Landshut am 21.11.2023 dokumentiert.

Abb.31: Pilzmycel am Sparrenkopf  
Dachgeschoss, Achse 20

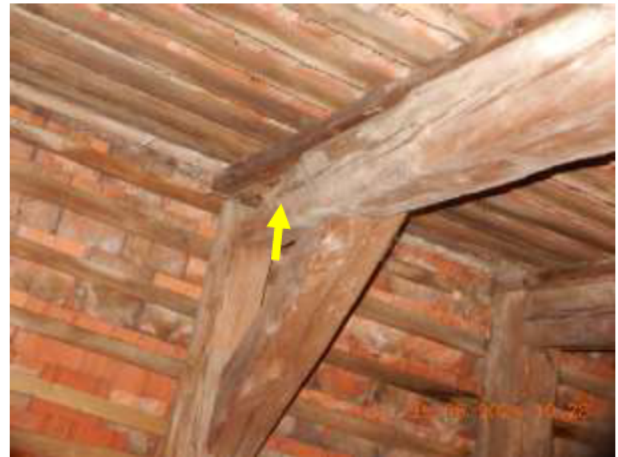
Abb.32: Schaden durch Fäulnis an Sparrenkopf  
Dachgeschoss, Achse 14

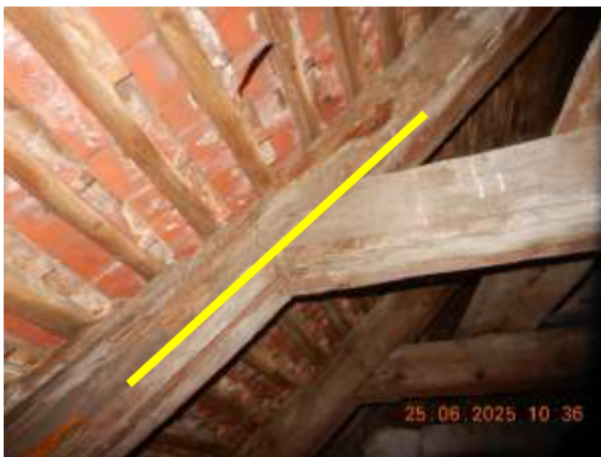
Abb.33: Schaden durch Fäulnis an Sparren  
Dachgeschoss, Kehlbalcken-Achse

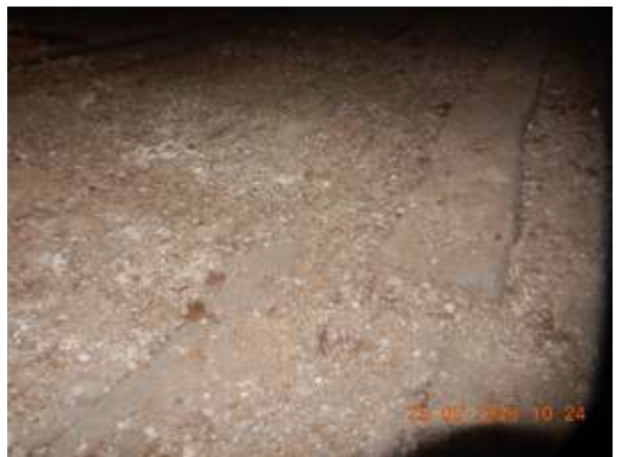
In der oberen Kehlbalkenebene wurde eine flächige Kontamination durch Taubenkot (exemplarisch Abb.34) vorgefunden, was im Rahmen einer Sanierung wegen Infektionsgefahren mit berücksichtigt werden muss.

Abb.34: Kontamination durch Taubenkot  
Dachgeschoss, Kehlbalken-Achse 2-6

Aufgrund der BioStoffV ist bei einer Kontamination durch den infektiösen Taubenkot eine Fachfirma zur fachgerechten Entsorgung und Reinigung (Desinfektion) zu beauftragen.

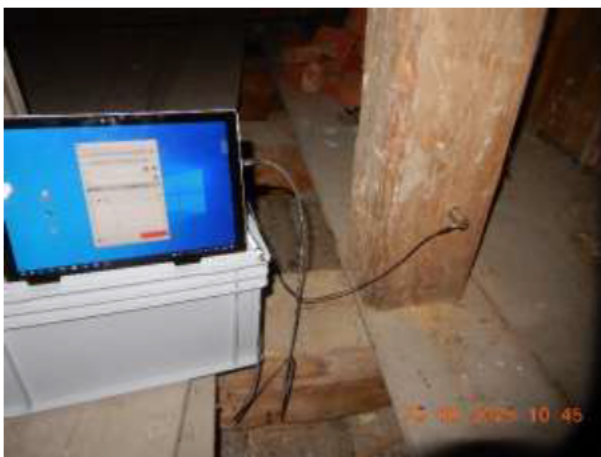
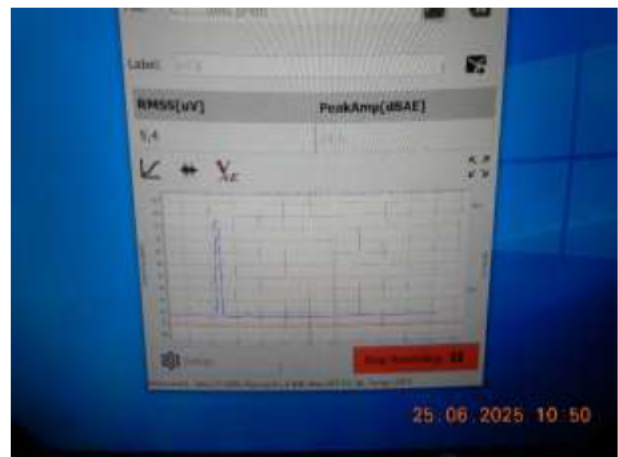
Abb.35: IADS-Messung Punkt 01  
Dachgeschoss

Eine technische Überprüfung auf Lebendbefall erfolgte an einem Pfosten (Abb.35-36) Sparren (Abb.37-38) und Holzverkleidung (Punkte 1-3) im Dachgeschoss mittels akustischer Detektionstechnik [IADS](#). Hierzu wurden keine Hinweise auf einen lebenden Befall durch Nagekäferlarven festgestellt.

Abb.36: IADS-Auswertung (kein Befall)  
Dachgeschoss

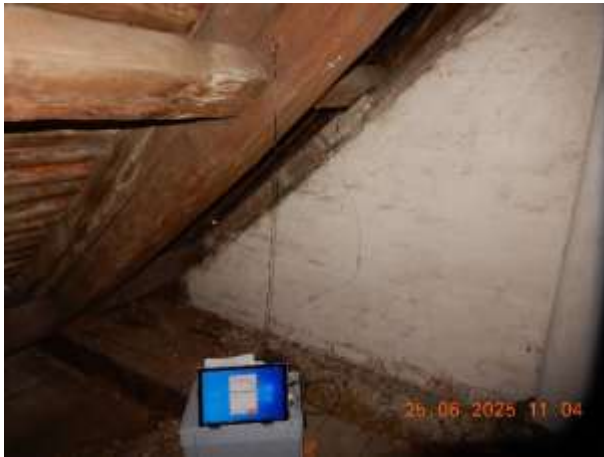
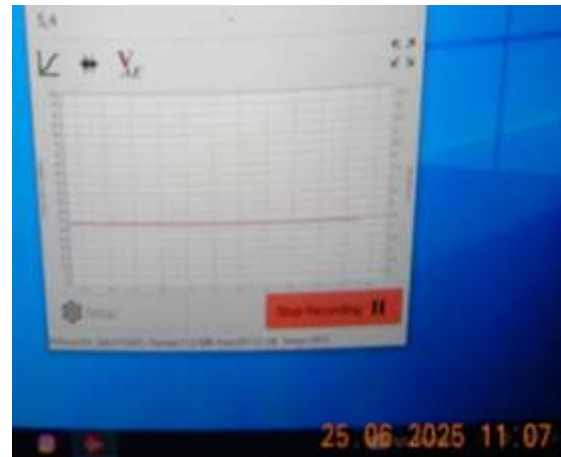
Abb.37: IADS-Messung Punkt 02  
Dachgeschoss

Abb.38: IADS-Auswertung (kein Befall)  
Dachgeschoss

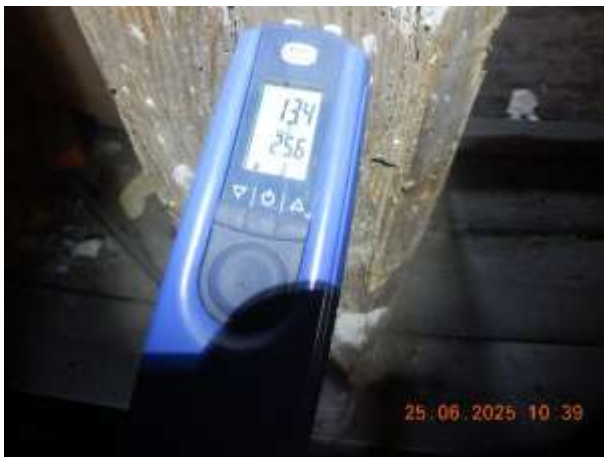
Abb.39: Holzfeuchtemessung (Wert 13,4%)  
Dachgeschoss

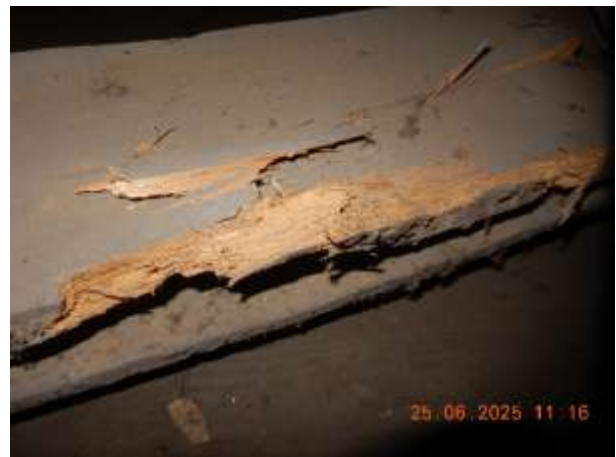
Es wurden Spuren vom Gewöhnlichen Nagekäfer (*Anobium punctatum*) am Dachstuhl an tragenden und aussteifenden Holzbauteilen (Böden) vorgefunden. Grundsätzlich kann aufgrund erhöhter Luftfeuchtigkeit bei einem Kaltdach davon ausgegangen werden, dass an Hölzern ein lebender Befall durch den Gewöhnlichen Nagekäfer (*Anobium punctatum*) vorliegt. Die punktuelle Überprüfung der Holzfeuchte (Abb.39) ergab 13,4%. Der Befall konnte wegen eingeschränkter Zugänglichkeit (Bodendielen über Auflagerhölzern siehe Abb.27, organische Schüttung in den Fehlböden oder Bauschutt als oberflächliche Verschmutzungen auf Schwellen nicht vollständig an allen Holzbauteilen untersucht werden. Erfahrungsgemäß liegt häufiger ein Befall durch Nagekäfer in Dachgeschossen an den dort eingelagerten Hölzern (Bretter, Altholz usw.) vor (siehe Abb.40). Spuren von Hausbock oder Scheibenbock (Frischholzschädling an berindetem Holz) wurden bei der Untersuchung am Dachstuhl nicht vorgefunden.

Abb.40: Fraßschäden Nagekäfer an Bodendielen  
Dachgeschoss

Eine Bekämpfung gegen holzerstörende Insekten ist nach den vorliegenden Erkenntnissen nicht erforderlich. Als mögliche Methoden zur Beseitigung eines Insektenbefalls kommt eine Auswechslung von desolaten Hölzern (z.B. Bodenbretter im Dachgeschoss) oder eine Trockenhaltung von Räumen durch Klimatisierung in Frage. Wenn der Dachstuhl als Kaltdach erhalten bleibt und die Konstruktionshölzer weiterhin einsehbar und zugänglich bleiben, wird eine weitere regelmäßige Kontrolle auf Befall durch holzerstörende Insekten im Abstand von 5 Jahren empfohlen.

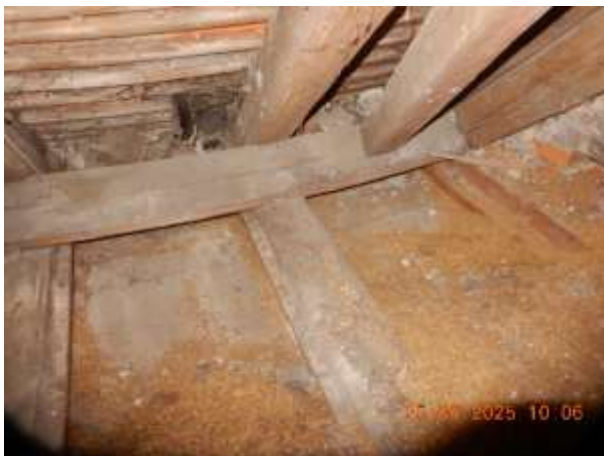
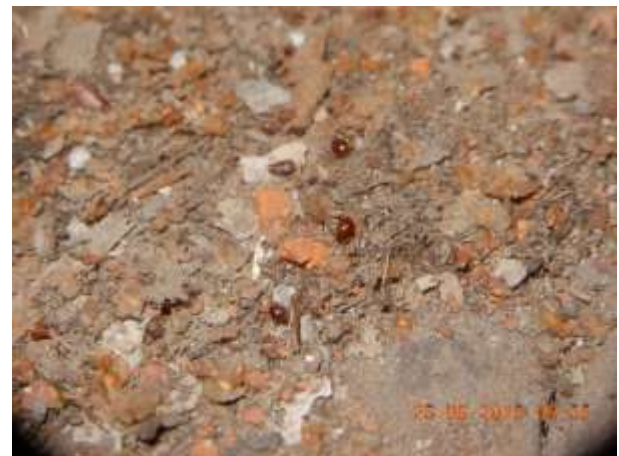
Im Dachgeschoss ist im Zwischenboden organische Schüttung (sog. Schrot- und Häckselabfälle) vorhanden (siehe Abb.41-42). Hier wurde bei der Untersuchung ein lebender Befall durch Kugelkäfer (*Gibbium psylloides*) vorgefunden, die als Bewohner in historischen Gebäuden bekannt sind. Erfahrungsgemäß kann an der organischen Schüttung auch von einem Befall durch Schimmelpilze oder Rückstände von Nagern (Mäuse, Ratten) ausgegangen werden.

Abb.41: Organische Schüttung im Zwischenboden  
Dachgeschoss

Abb.42: Kugelkäfer-Befall in Schüttung  
Dachgeschoss

Die noch zu untersuchenden Bereiche sind im Vorfeld von Gegenständen und Verschmutzungen und Schutt fachgerecht zu befreien und reinigen. Im Vorfeld der baulichen Maßnahmen wird eine gründliche Beseitigung der organischen Schüttung im Zwischenboden empfohlen, um somit die Ursache des lebenden Befalls mit den Kugelkäfern mechanisch zu beseitigen. Eine chemische Bekämpfung gegen Kugelkäfer ist nicht erforderlich, wenn alle Rückstände an organischer Schüttung beseitigt werden. Vorbeugend kann in den Zwischenboden ein physikalisch wirksames Pulver auf Siliciumdioxidbasis (Kieselgur, Diatomeenerde o.ä.) mit eingebracht werden, was von einer Fachfirma für Schädlingsbekämpfung erfolgen sollte.
