## **Bauvorhaben Erneuerung NEA-Süd**

### **Bauschadstoffe**

#### **Kurzbericht**

Projekt-Nr.: **121565**

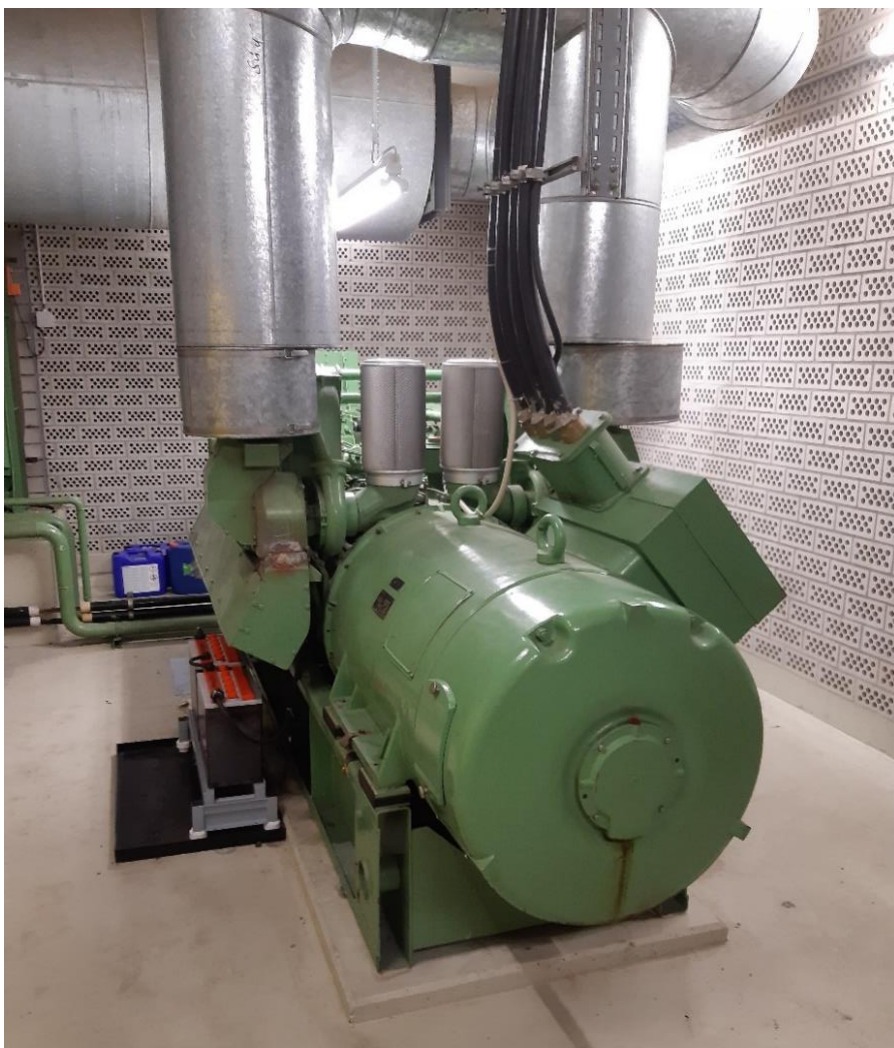
Abbildung 1: Abgasleitung am Notstromaggregat

Entfernung der Blechverkleidung, Abstandshalter und Rohrdämmung sowie der Flachdichtungen innerhalb eines Schwarzbereichs

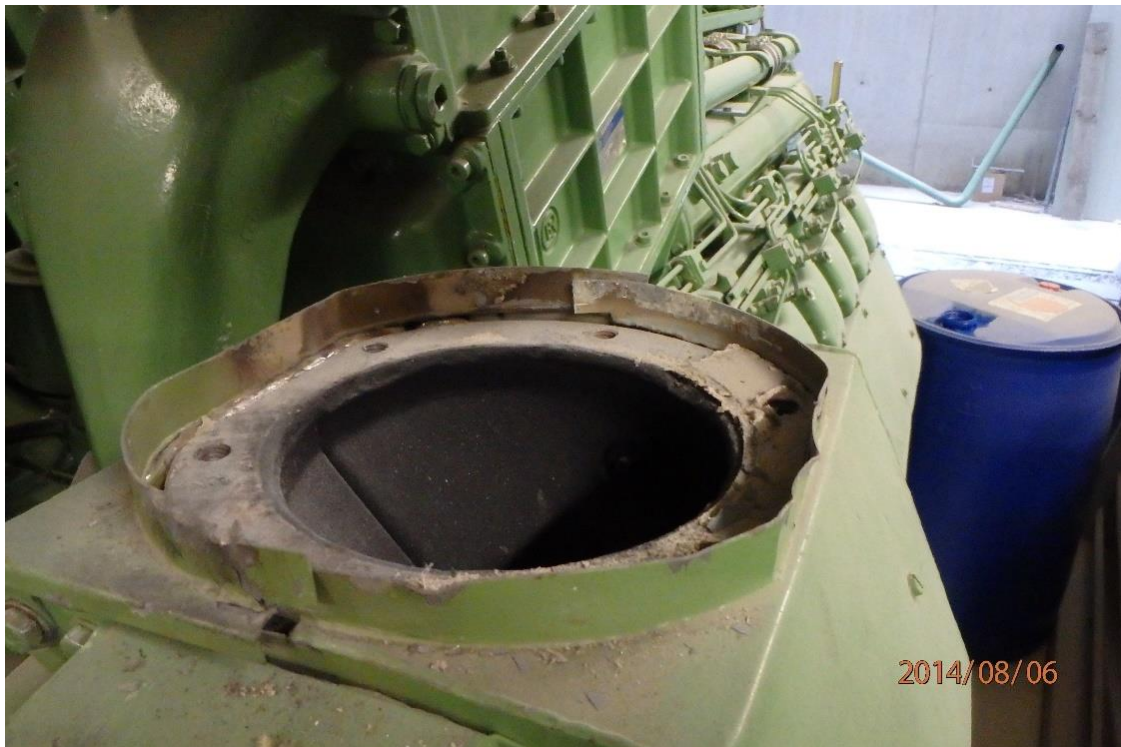
Außerdem wurden beim Rückbau der NEA-Nord asbesthaltige Flachdichtungen am Anschluss der Abgasleitung an die NEA festgestellt. Das am Abgasrohr weitere asbesthaltige Flanschdichtungen verbaut sind, kann nicht ausgeschlossen werden. Eine Beprobung der Dichtungen ist im laufenden Betrieb nicht möglich.

Abbildung 2: Asbesthaltige Flachdichtung am Anschluss der Abgasleitung an die NEA (Foto vom Rückbau der baugleichen Anlage NEA-Nord)

5. Demontage des inneren Stahlrohres durch sukzessives Abtrennen auf transportierbare Längen (Einsatz von Trennschleifer oder dergleichen, kein Brennen!). Flansche mit asbesthaltigen Dichtungen sind dabei im Vorfeld gemäß den Vorgaben der TRGS 519 abzutrennen und fachgerecht zu entsorgen. *(Eine Demontage des Stahlrohres nach Aufhebung der Schutzmaßnahmen ist nur zulässig, wenn nachweislich keine asbesthaltigen Flanschdichtungen vorhanden sind.)*

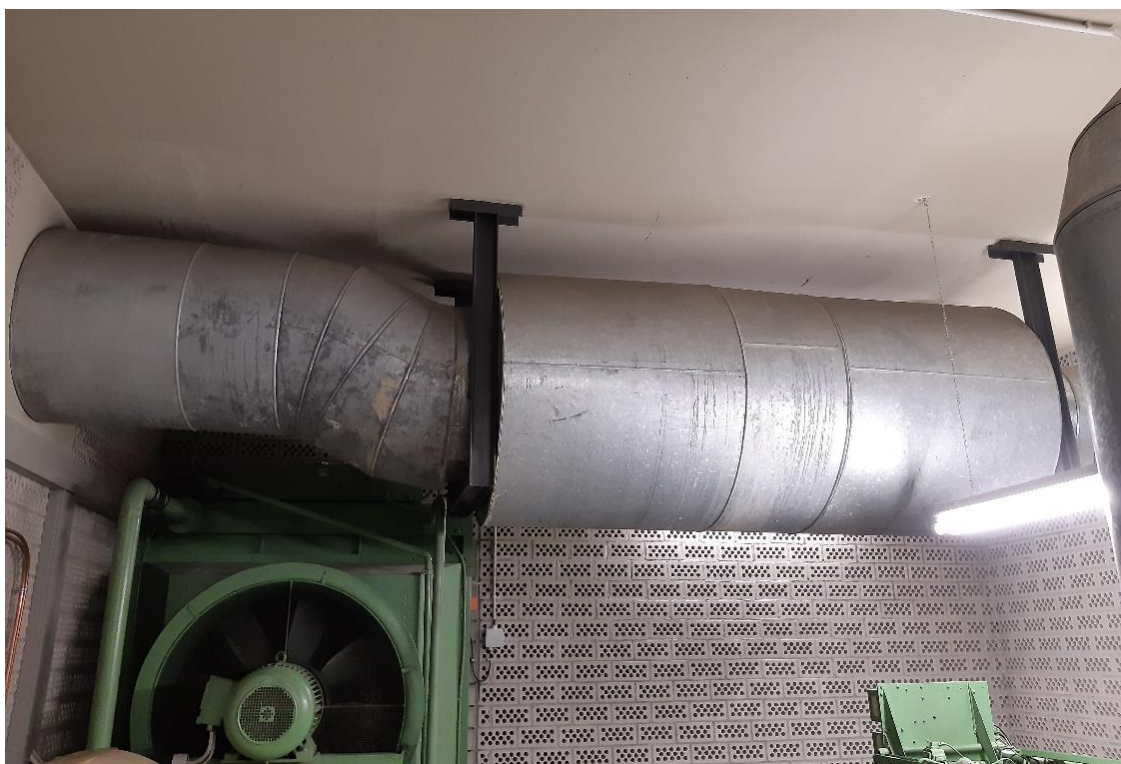
Abbildung 3: Abgasleitung an der Decke des Raums R0200

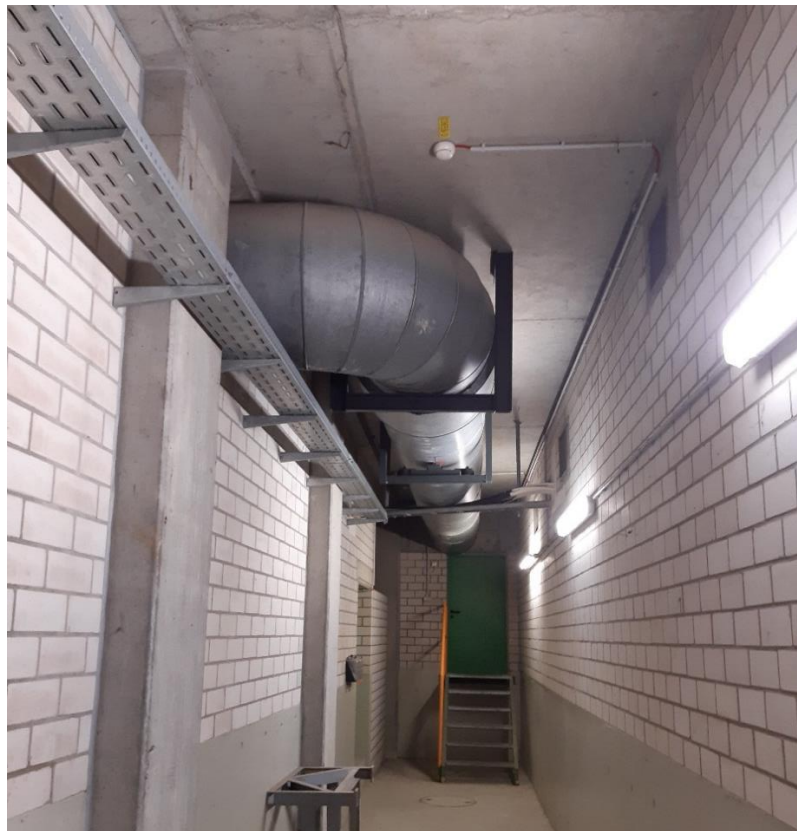
Abbildung 4: Abgasleitung an der Decke des Flures 02-2

Entfernung der Blechverkleidung, Abstandshalter und Rohrdämmung innerhalb eines Schwarzbereichs

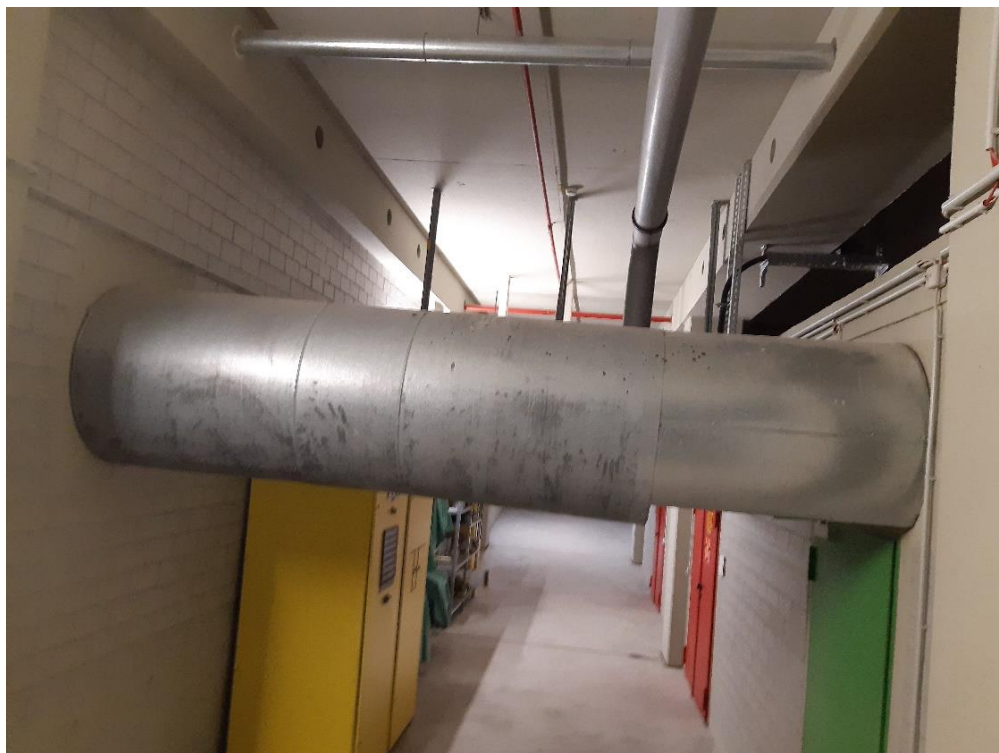
Abbildung 5: Verlauf des Abgasrohres durch den Flur 02-2

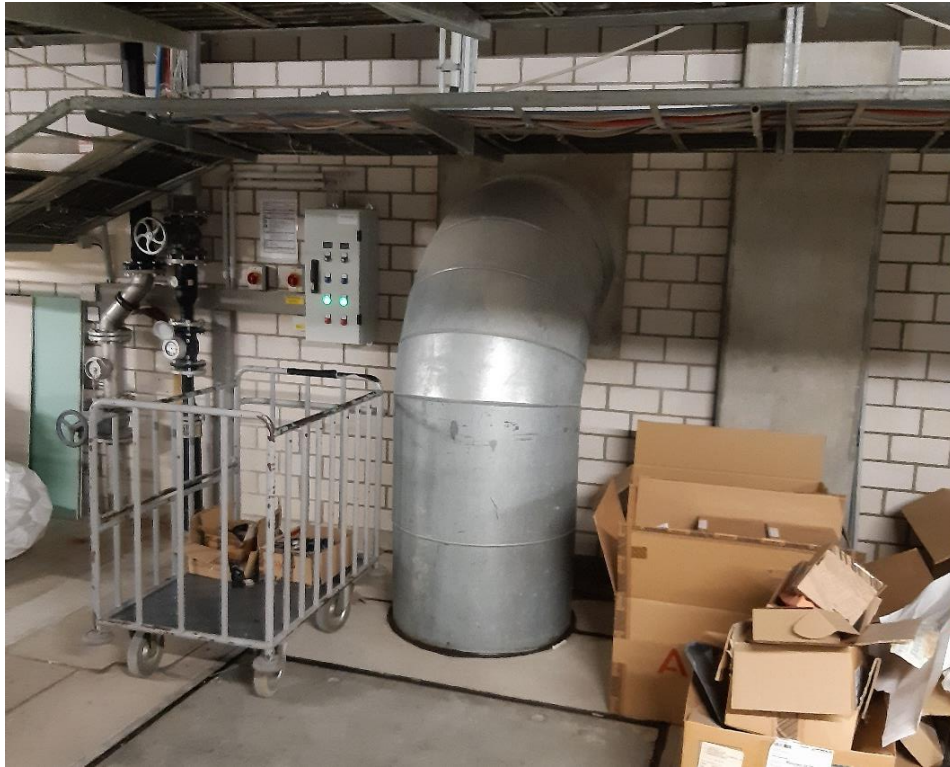
Abbildung 6: Abgasleitung an der Übergangsstelle von der Wanddurchführung in den Bodenkanal im Rohrkeller R0100

Entfernung asbesthaltiger Fugenmassen, Öffnung Bodenkanal, Entfernung der Blechverkleidung und Abstandshalter im Übergang zum Bodenkanal und Entfernung Rohrdämmung innerhalb eines Schwarzbereichs

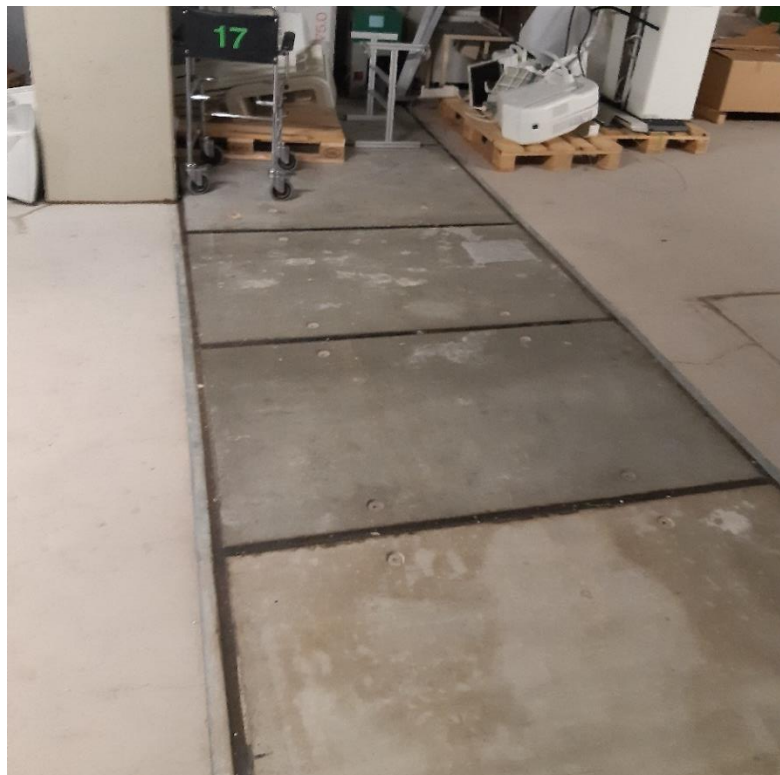
Die Fugenmassen an der Betonabdeckung des Bodenkanals sind nachweislich asbesthaltig (1-5% Chrysotilasbest) und PAK-haltig (24000mg/kg). Außerdem sind im Bereich der Deckenöffnung für das Abgasrohr im Installationsschacht über der Ebene E10 eine asbesthaltige Dampfsperre im Dachaufbau verbaut.

Abbildung 7: Mit Betonplatten abgedeckter Bodenkanal im Rohrkeller R100 mit asbesthaltiger Fugenmasse

3. Im Bereich des Bodenkanals: Rückstandsfreies Entfernen der asbesthaltigen Fugenmassen und anschließendes Öffnen der Bodenkanalabdeckung
4. Staubarme Demontage und Verpacken der KMF-Dämmungen in big-bags. In nicht zugänglichen Bereichen des Bodenkanals (z. B. an Stellen die überbaut sind) ist das Rohr über zugängliche Stellen beidseitig zu kürzen und dann in zugängliche Bodenkanalabschnitte herauszuziehen. Anschließend kann die Demontage und Verpackung der KMF-Dämmung erfolgen.

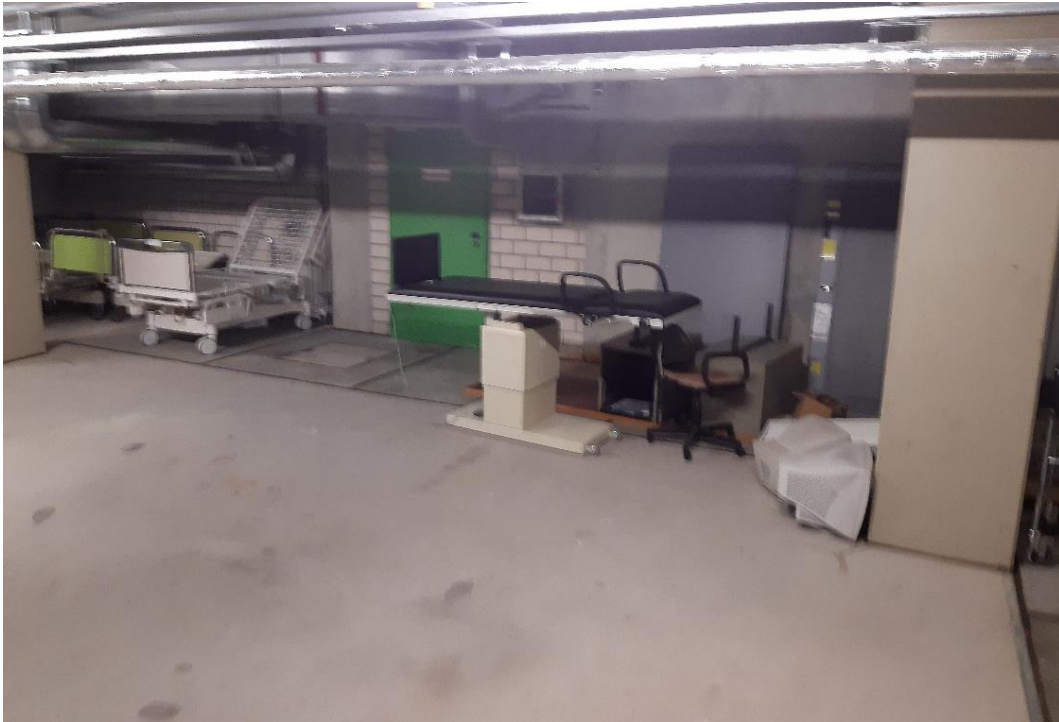
Abbildung 8: Verlaufsplan des Bodenkanals im Rohrkeller R0100

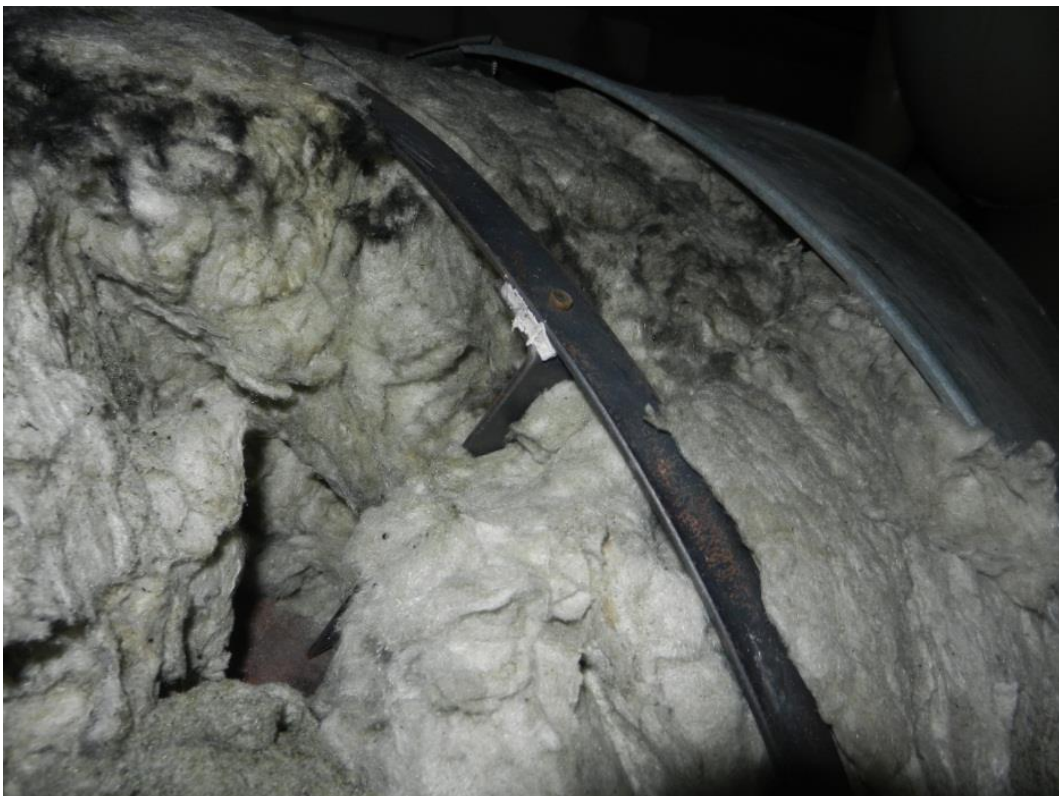
Die ca. 80 cm im Durchmesser große Abgasleitung besteht aus einem inneren Stahlrohr (Durchmesser ca. 40 cm), das mit alter Mineralwolle gedämmt und in Bereichen außerhalb des Bodenkanals zusätzlich mit einer äußeren verschraubten Blechverkleidung versehen ist. Im Bereich des Bodenkanals ist keine Blechverkleidung zu erwarten. Im Analogieschluss zu Befunden beim Rückbau der NEA-Nord kann davon ausgegangen werden, dass dort, wo eine Blechverkleidung verbaut ist, in ca. 1 m Abständen Stahlringe um die Abgasleitung vorhanden sind, die mit Abstandshaltern zum inneren Rohr gehalten werden. Zwischen den Abstandshaltern und dem Stahlring befinden sich ca. 2 x 2 cm große und ca. 4 mm dicke, weiße Plättchen, die nachweislich einer damaligen Asbestuntersuchung > 40 % Chrysotilasbest enthalten. Auf eine erneute Beprobung der Plättchen wird aufgrund des damit verbundenen unverhältnismäßigen Aufwands verzichtet. Die Blechverkleidung liegt auf den Stahlringen auf und ist nicht fest mit diesen verbunden.

Abbildung 9: KMF-Dämmung, Stahlring, Abstandshalter und weißes asbesthaltiges Plättchen (Foto von baugleicher Anlage NEA Nord)

**Nach derzeitigem Kenntnisstand wird davon ausgegangen, dass die Stahlringe mit den Abstandshaltern demontiert werden können, ohne dass die asbesthaltigen Plättchen zerstört und hierbei Asbestfasern freigesetzt werden. Hierzu sind vor der Demontage der Stahlringe die asbesthaltigen Plättchen intensiv mit Faserbindemittel einzusprühen, anschließend die Stahlringe an der Verbindungsstelle zu öffnen bzw. mit Schneidgerät zu trennen und zuletzt die Stahlringe zusammen mit den Abstandshaltern (ohne diese vom Stahlring zu lösen) zu entfernen und unverzüglich an Ort und Stelle staubdicht zu verpacken.**

1. Demontage der Blechverkleidung der Abgasleitung (Lösen der Verschraubungen und händische Demontage der Blechelemente).
2. Intensives Einsprühen / Benetzen der asbesthaltigen Plättchen an den Abstandshaltern. Anschließend Öffnen der Verbindungsstelle der Stahlringe bzw. Trennen mit Schneidgerät, Entfernen des Stahlringes zusammen mit den Abstandshaltern (ohne diese vom Stahlring zu lösen) und unverzügliches staubdichtes Verpacken.

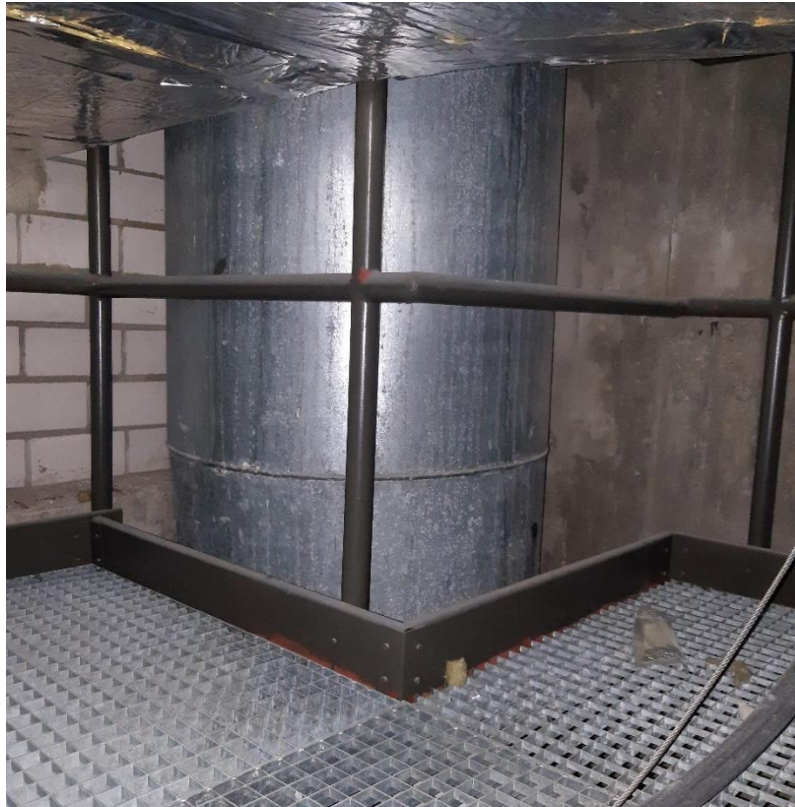
Abbildung 10: Abgasrohr in der nordöstlichen Ecke des Installationsschachtes KN 26

Entfernung der Blechverkleidung, Abstandshalter und Rohrdämmung unter Einsatz eines Gerüsts. Das Gerüst ist abzuschotten und als Schwarzbereich einzurichten, um den Reinigungsaufwand so gering wie möglich zu halten.

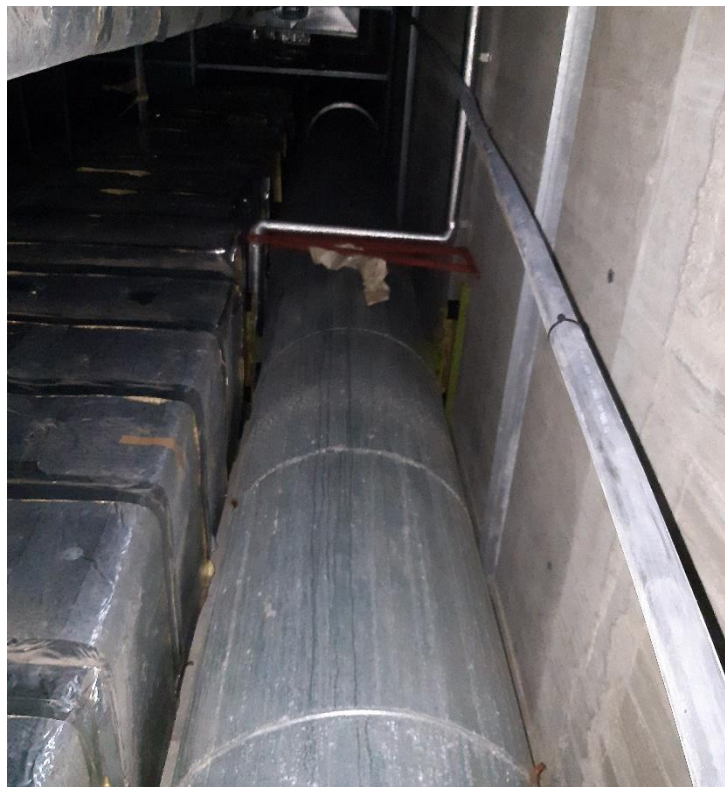
Abbildung 11: Vertikaler Verlauf des Abgasrohres im Installationsschacht

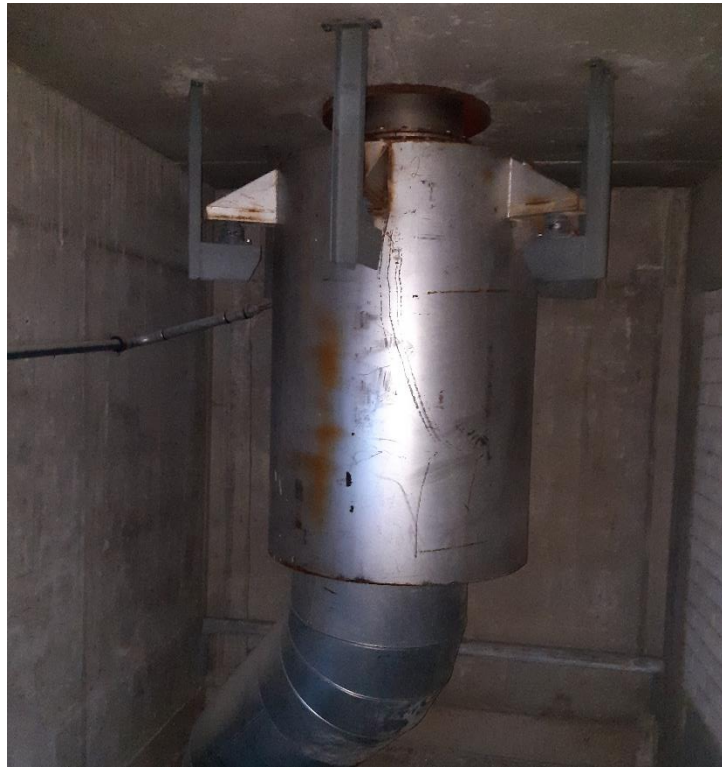
Hinweise auf asbesthaltige Bauteile in den technischen Anlagen, wie dem Notstromaggregat selbst und dem Kondensatabscheider, konnten bei der Begutachtung nicht festgestellt werden, eine genaue Prüfung konnte im laufenden Betrieb jedoch nicht vorgenommen werden. Das Vorhandensein asbesthaltiger Bauteile ist deshalb grundsätzlich nicht auszuschließen. Es wird deshalb empfohlen die entsprechenden Anlagen im Zuge des Ausbaus durch die ausführende

Abbildung 12: Kondensatabscheider an der Decke des Installationsschachtes

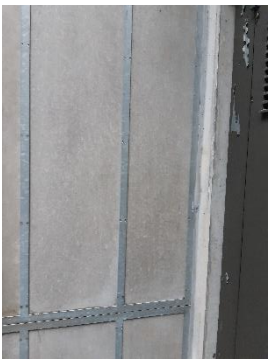
| Probenbez. | Labor-Nr. | Datum Probe-<br>nahme | Probe-<br>nahmeort /<br>Raum | Bauteil /<br>Baustoff | Visuell | Analytisch | Ergebnis | Foto |
|---|---|---|---|---|---|---|---|---|
| beprobungslos | - | - | E00 /<br>Gang vor<br>Räumen<br>R0201-<br>R0208 | Trennwand/<br>Wandplatten | x | | Asbestzement<br><br>„gefährlicher<br>Abfall“<br><br>Ausbau unter<br>Einhaltung der<br>TRGS 519<br>AVV: 170605* | |

Der in den Räumen R0209, R0210, R0211 und R0212 verbaute Doppelboden ist nachweislich asbesthaltig. Außerdem sind im Gang vor den Räumen R0201-R0208 zwei Trennwände aus Asbestzement verbaut. Zusätzlich sind die im Klinikum verbauten Brandschutztüren als asbesthaltig anzunehmen, sofern diese nicht im Rahmen zwischenzeitlicher Modernisierungen ausgetauscht wurden.

Der Ausbau der AZ-Trennwände im Bereich des Gangs vor den Räumen R0201-R0208 kann ebenfalls ohne Einrichtung eines Schwarzbereichs erfolgen wenn auch hier ein zerstörungsfreier Ausbau gewährleistet werden kann. Hierfür sind spezielle Verfahren (BT-Verfahren) vorhanden.

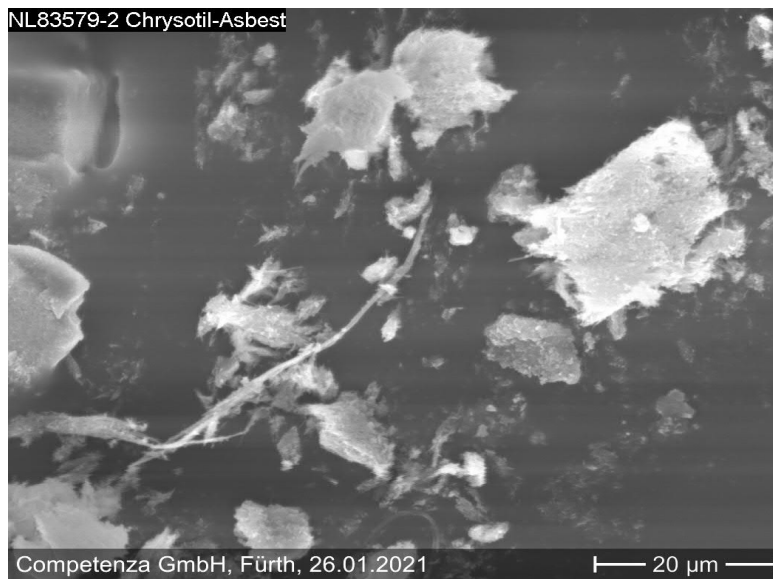
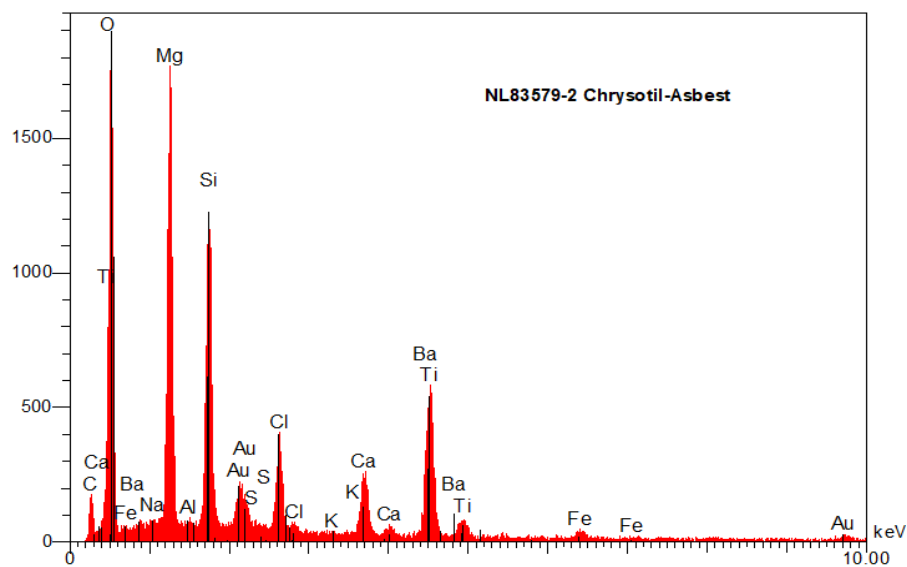
## Abbildung und Elementspektrum: Chrysotil-Asbest Fundstelle NL83579.2

| Probenbez. | Labor-Nr. | Datum Probe-<br>nahme | Probe-<br>nahmeort /<br>Raum | Bauteil /<br>Baustoff | Visuell | Analytisch | Ergebnis | Foto |
|---|---|---|---|---|---|---|---|---|
| E00-R0209-B-P1 | NL83579.2 | 19.01.2021 | E00 /<br>R0209 | Doppelboden /<br>Bodenbelag | | x | Chrysotil-<br>asbest<br><br>„gefährlicher<br>Abfall“<br><br>Ausbau unter<br>Einhaltung der<br>TRGS 519<br>AVV: 170605* | <br> |

Der asbesthaltige Doppelboden in den Räumen R0209 – R0212 und die asbesthaltigen Brandschutztüren sind zerstörungsfrei auszubauen und unverzüglich staubdicht z.B. in Big-Bags zu verpacken und fachgerecht zu entsorgen. Die Trennwände aus Asbestzement im Gang vor den Räumen R0201 – R0208 sind unter Verwendung emissionsarmer Verfahren (BT-Verfahren) ebenfalls zerstörungsfrei auszubauen und unverzüglich staubdicht zu verpacken und fachgerecht zu entsorgen.
