## **Regensburg, Schloss St. Emmeram - Thurn und Taxis**

### **Südflügel: Natursteinbegutachtung**

06.10.2021

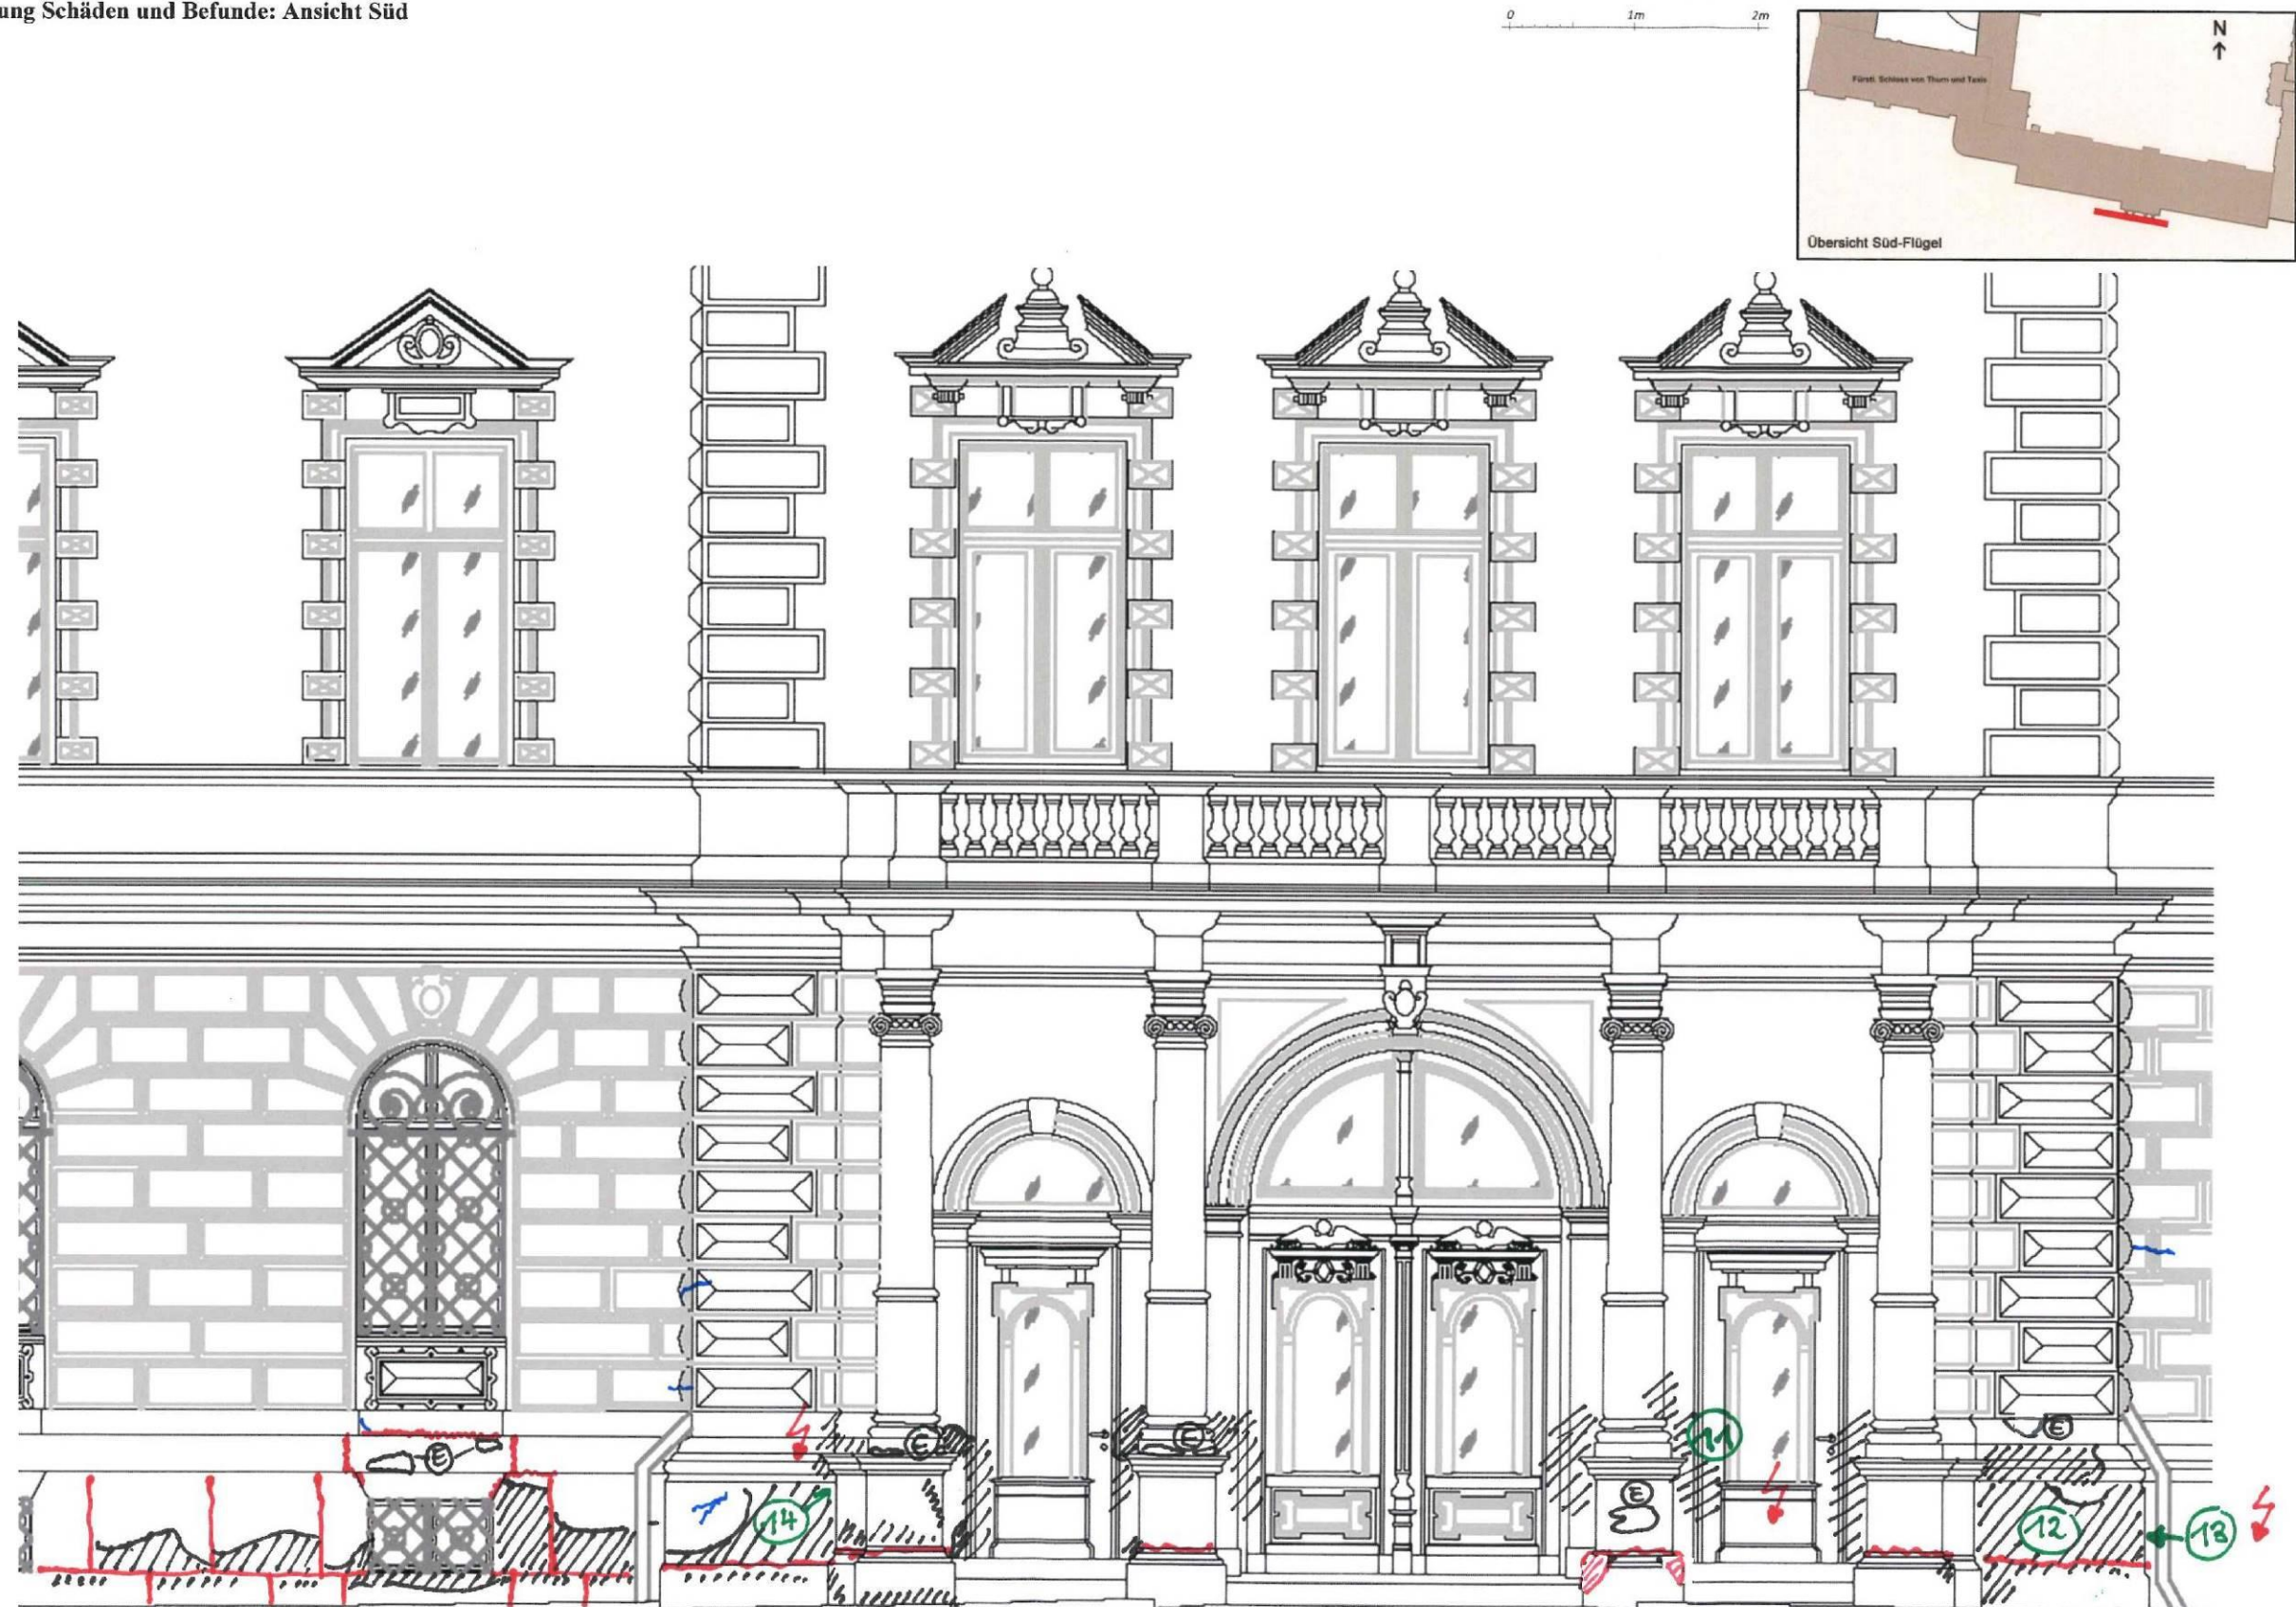
Kartierung Schäden und Befunde: Ansicht Süd

Alle Laibungen  
stark sandend, schalend

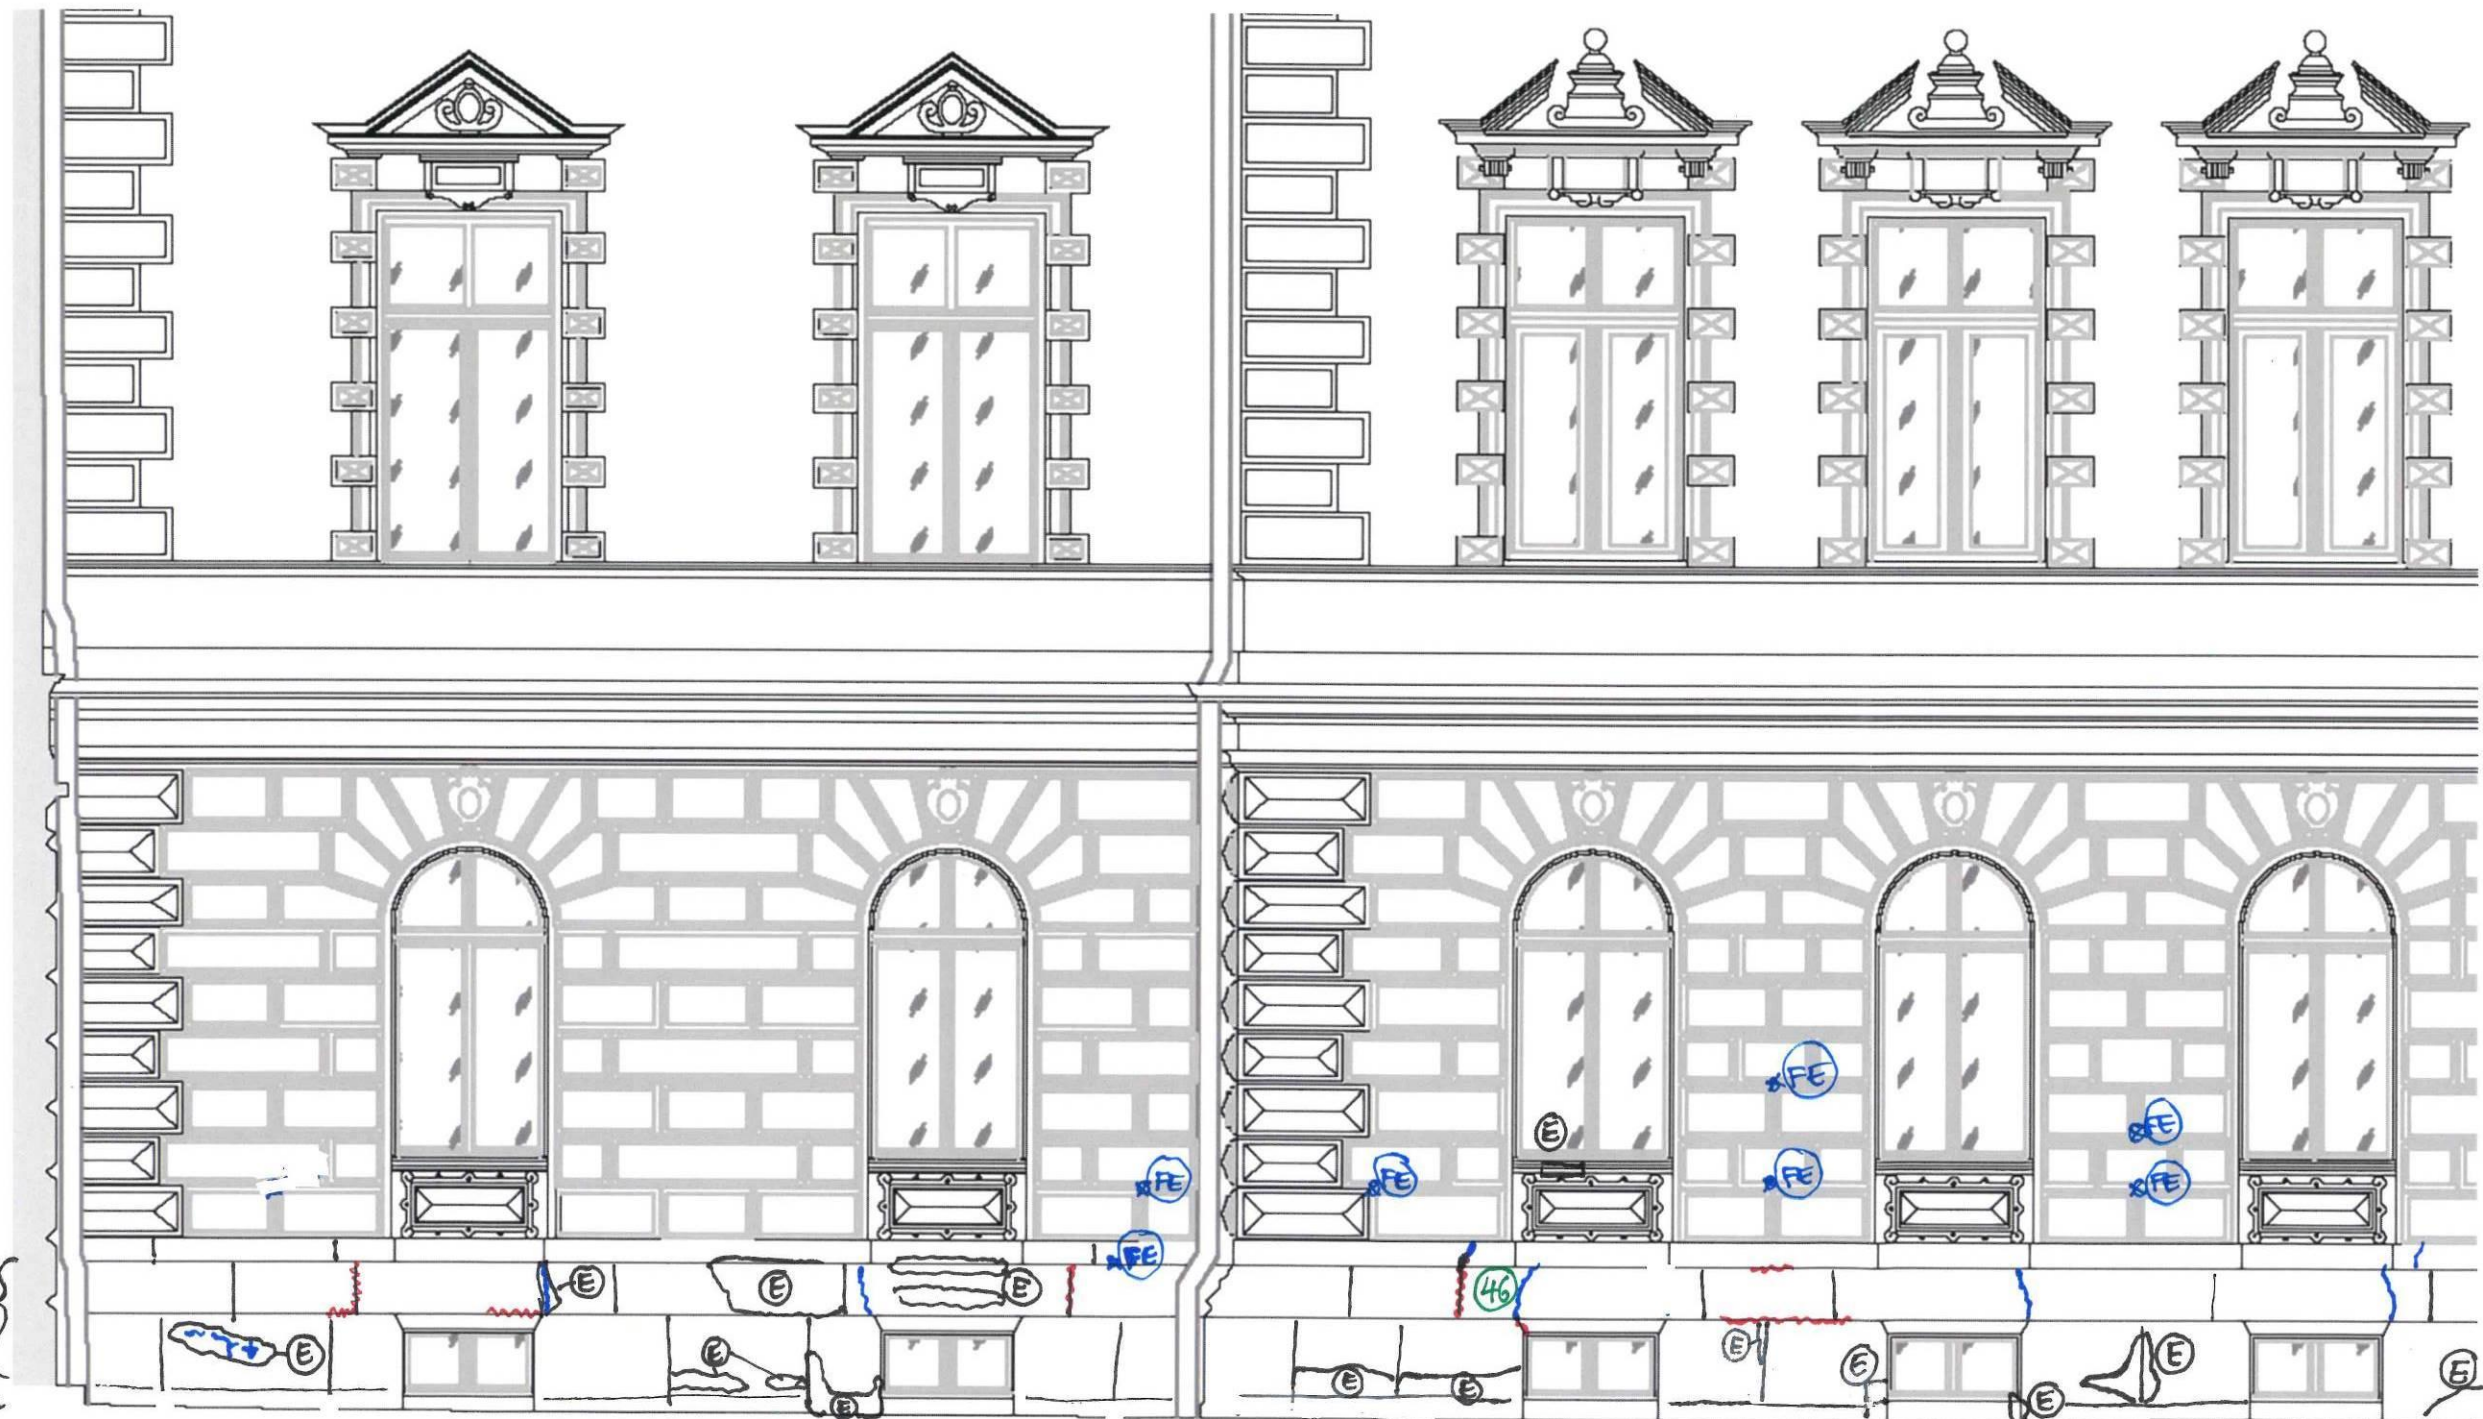
Kartierung Schäden und Befunde: Schlosshof, Ansicht Nord

Sockelzone  
insgesamt  
stark abge-  
wittert  
→ Fugen stehen  
leicht hervor  
Auf dieser Seite: Abgewittert, aber stabil

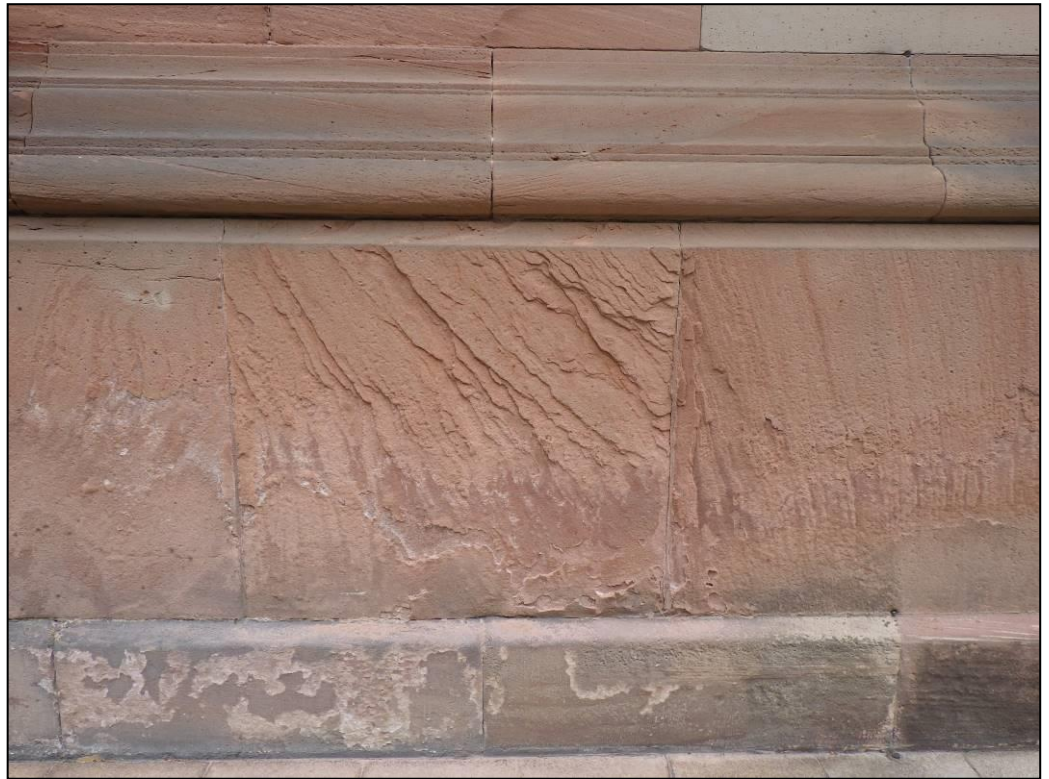
Foto 16 vom 28.9.2021

Schalender Sandstein im  
Sockelbereich,  
Aufschalung gem.  
Lagerrichtung (Stein ist  
„falsch“ versetzt),  
Salzausblühungen,  
Südseite

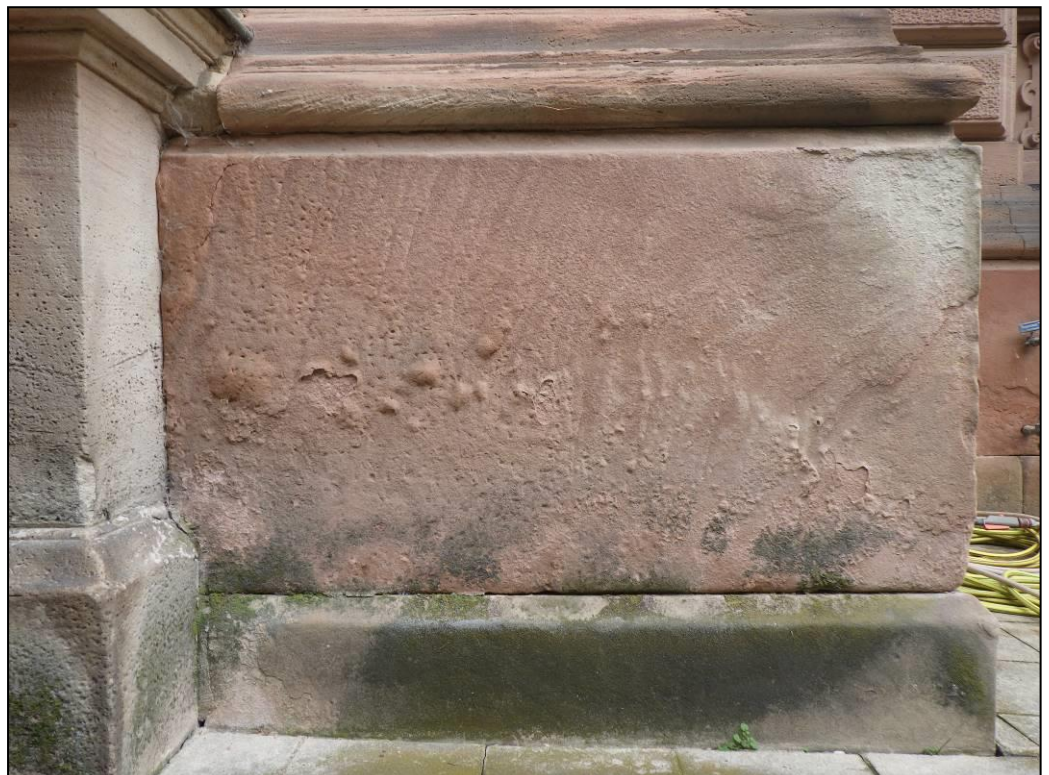
Foto 12 vom 28.9.2021

Blasenbildende Schalen  
im Sockelbereich,  
Salzausblühungen,  
Algenbewuchs, Südseite

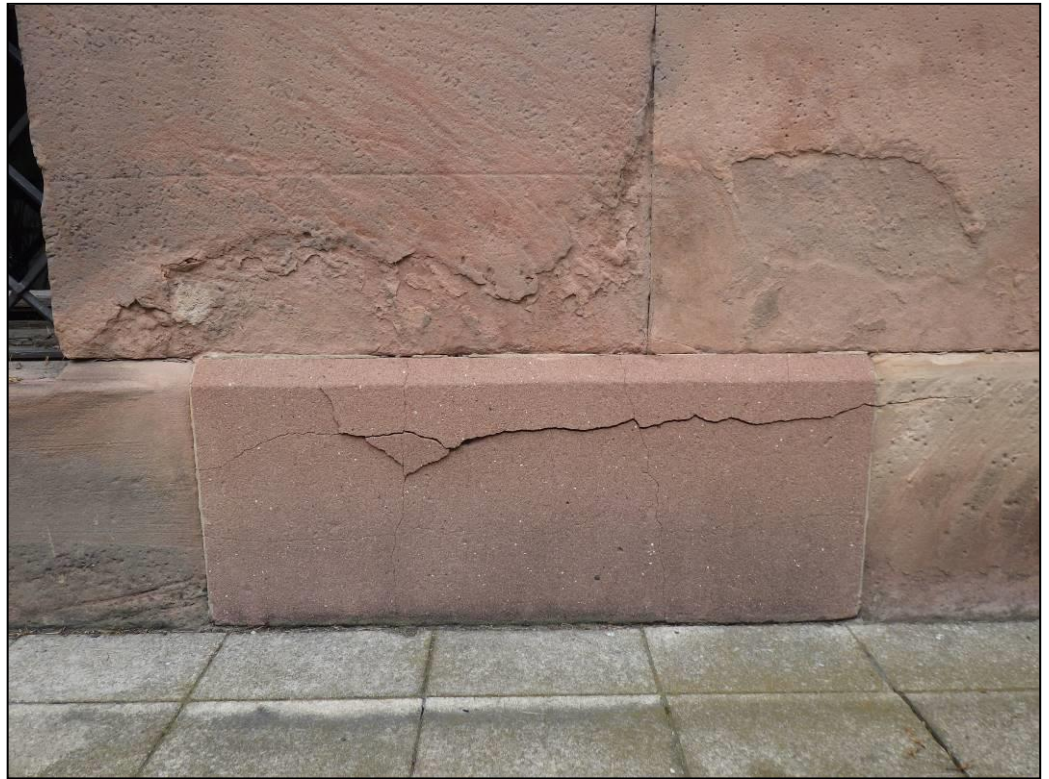
Foto 4 vom 28.9.2021

Altergänzung bzw.  
komplette Überformung  
gebrochen, platzt ab.  
Riss auf  
Natursteinquader  
übergreifend, darüber  
liegende Steine  
entfestigt, Südseite

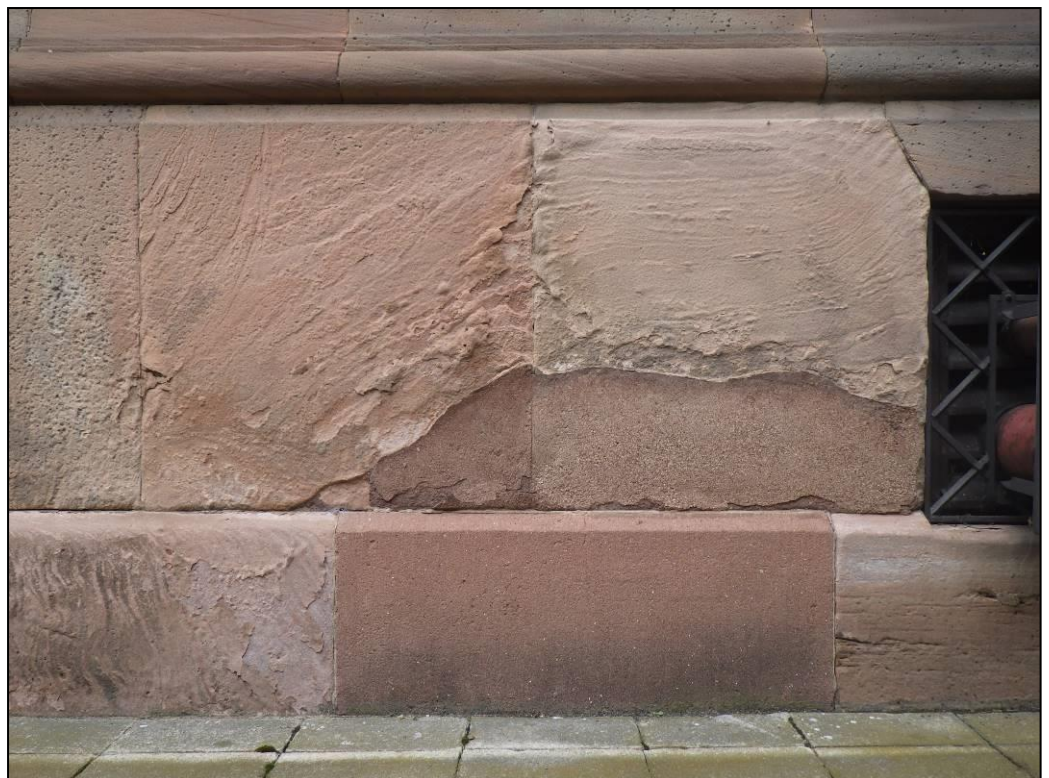
Foto 5 vom 28.9.2021

Altergänzungen,  
anschließende Steine  
entfestigt  
(„Feuchtestau“),  
Salzausblühungen,  
Südseite

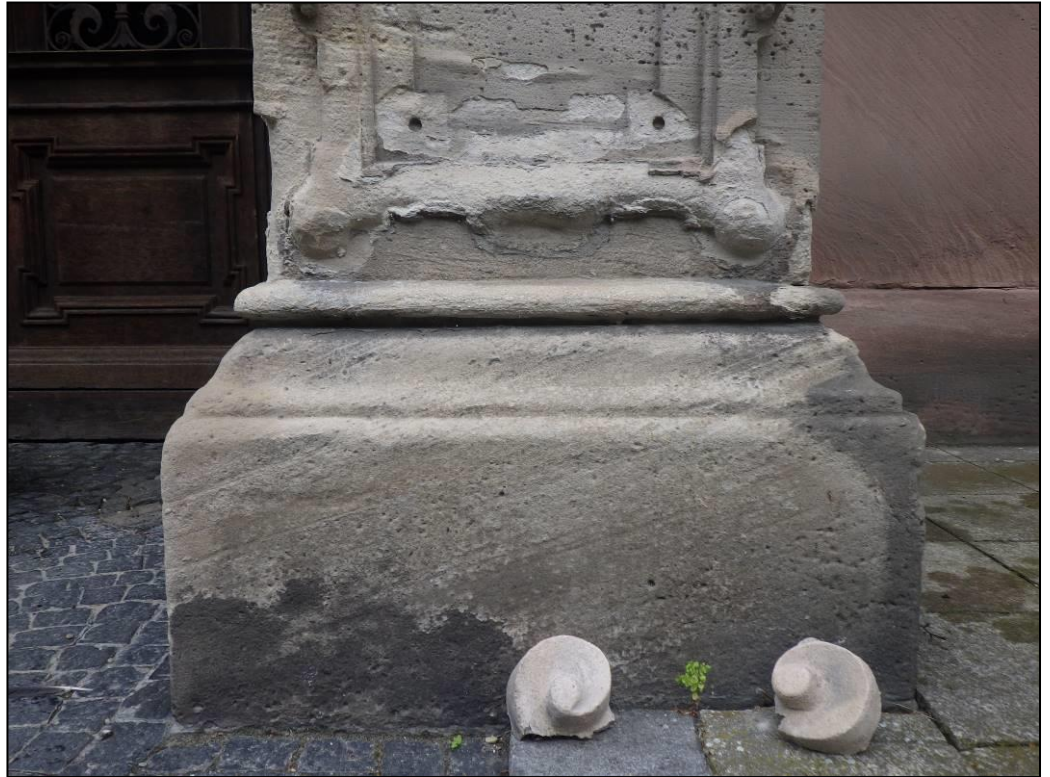
Foto 3 vom 28.9.2021

Gelöste ornamentale  
Altergänzungen, Stein  
darunter entfestigt,  
Südseite

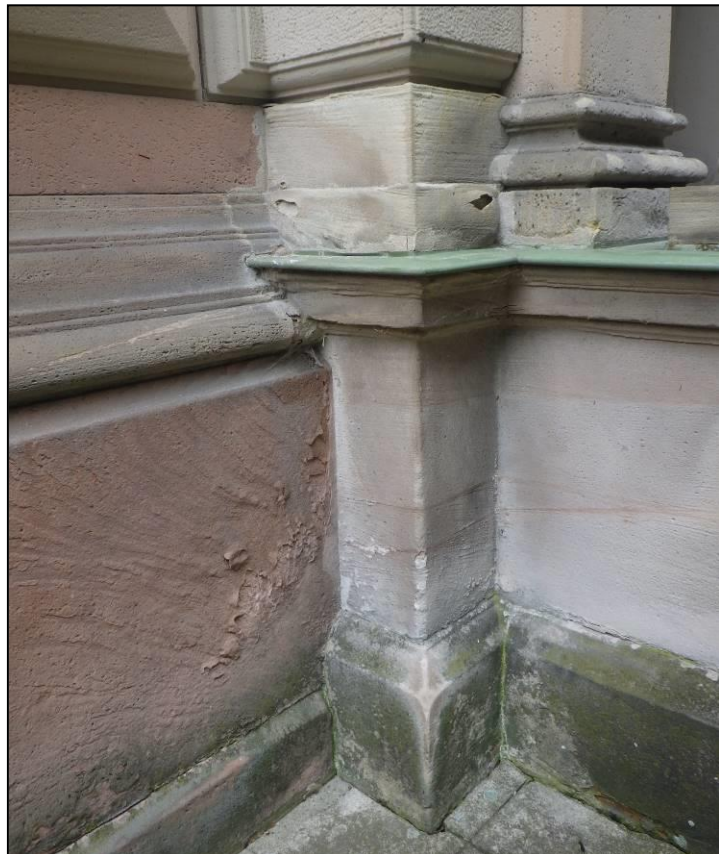
Foto 14 vom 28.9.2021

Besonders starke  
Schäden an innen  
wiederkehrenden  
Gebäudeecken auf  
Grund von verstärkter  
Wasserbelastung und  
inkonsequenter  
Wasserableitung bzw.  
Verblechung:  
Schalend, sandend bis  
auf 1,5 m Höhe,  
Salzausblühungen  
Fassade – Portal,  
Südseite

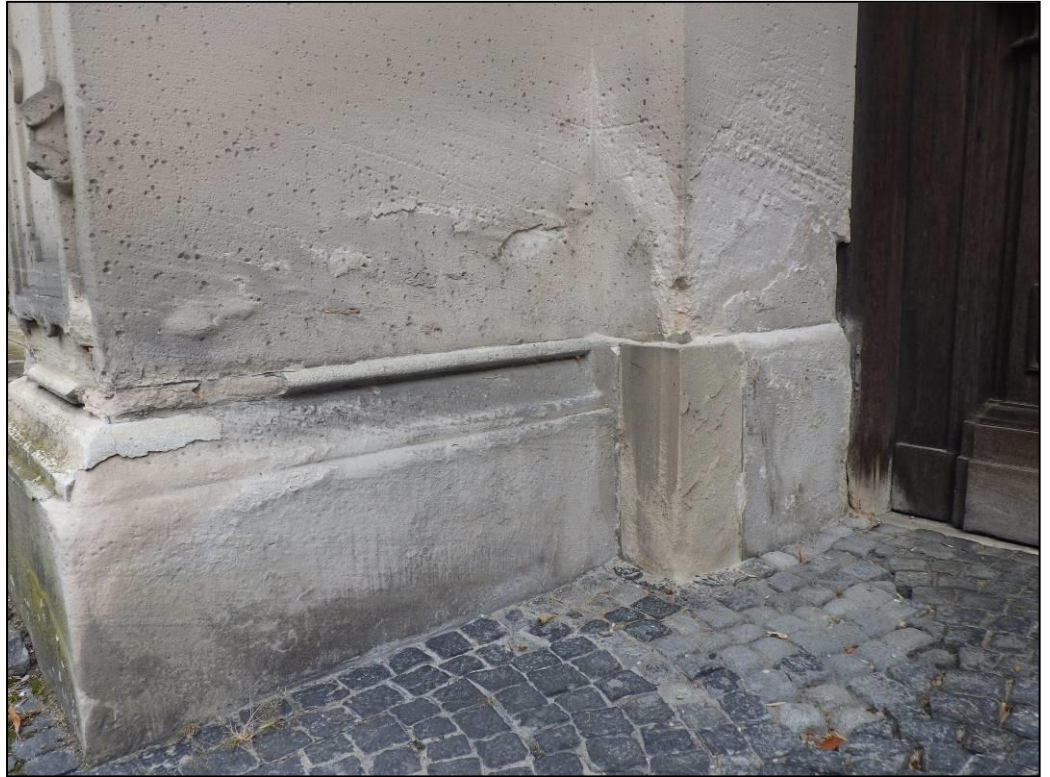
*Foto 23 vom 28.9.2021*

Besonders starke  
Schäden an den  
Portallaibungen:  
Schalend, sandend bis  
auf 1,5 m Höhe,  
Südseite

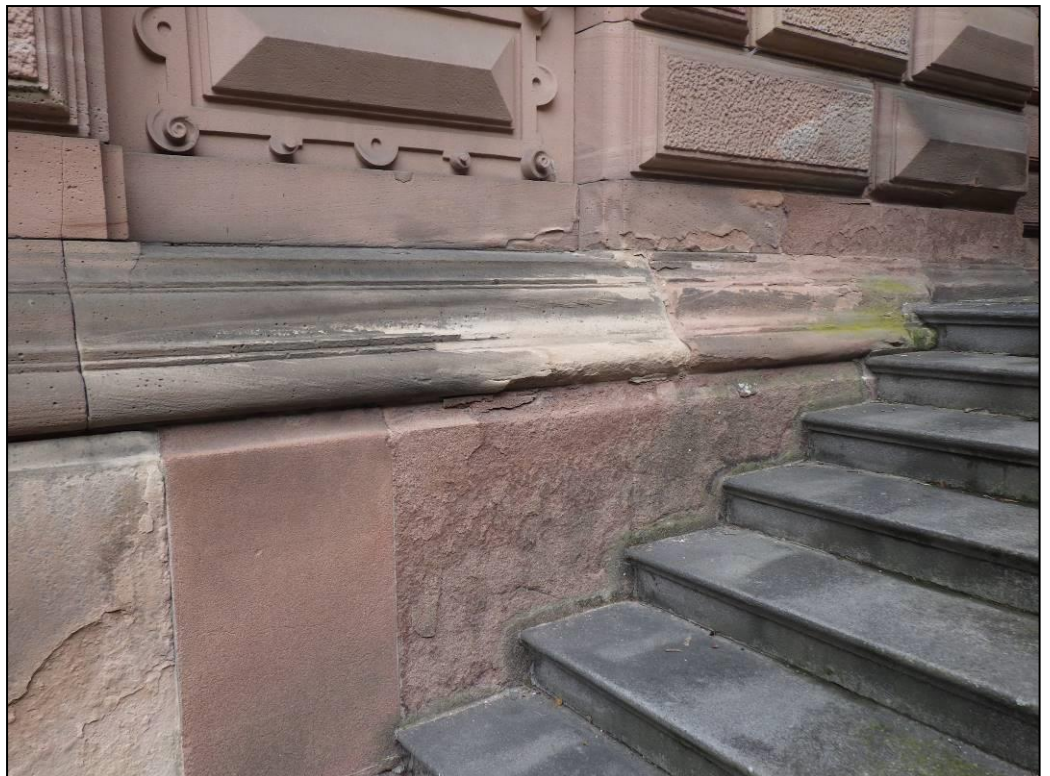
*Foto 22 vom 28.9.2021*

Schaden folgt  
Treppenverlauf zur  
Terrasse, Südseite

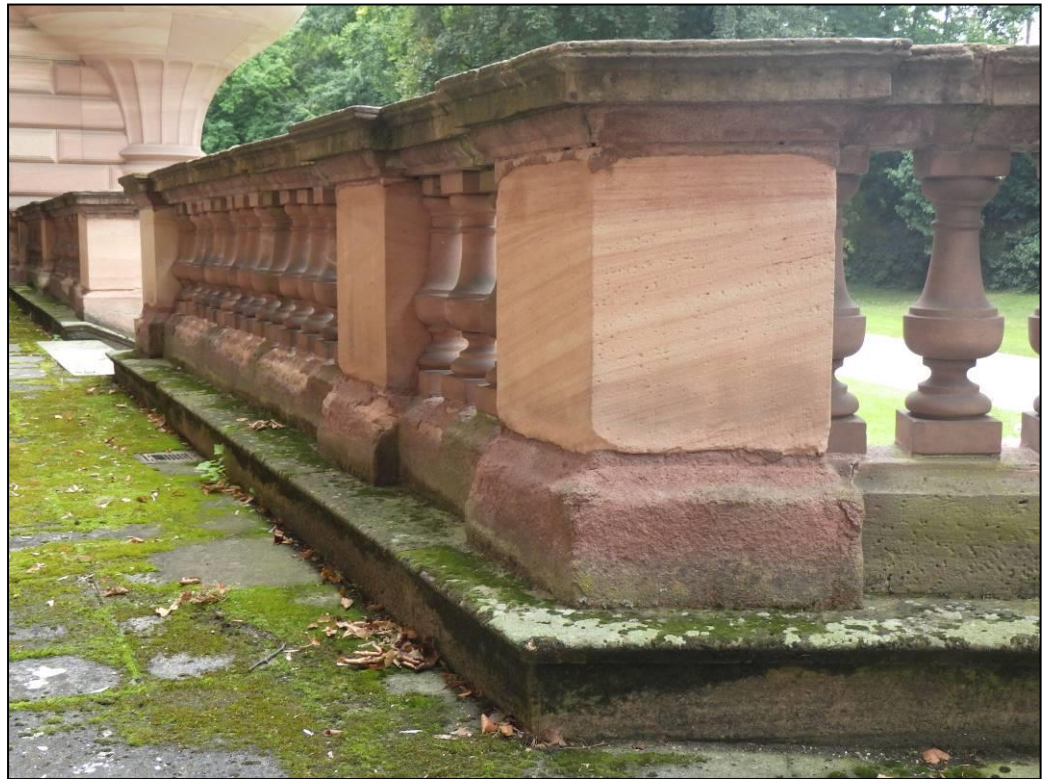
Foto 37 vom 28.9.2021

Besonders hohe  
Feuchtelast bei Terrasse:  
Sockelgesims, Brüstung  
Ergänzungen stark  
abgewittert, teilweise  
gelöst, darunter  
beschädigter Naturstein,  
Südseite

Eine Blechabdeckung  
als Regenschutz ist nicht  
vorhanden

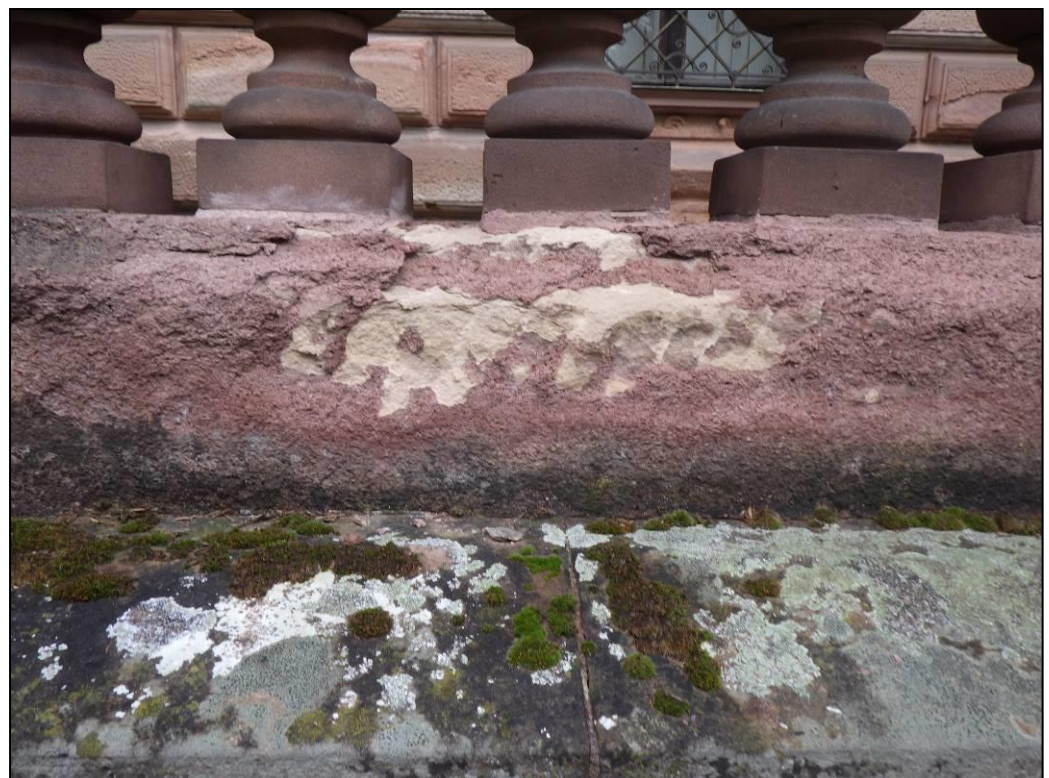
Foto 8 vom 28.9.2021

Dito, abgewitterte rote  
Altergänzung, darunter  
heller Sandstein, Ansicht  
von außen, Südseite

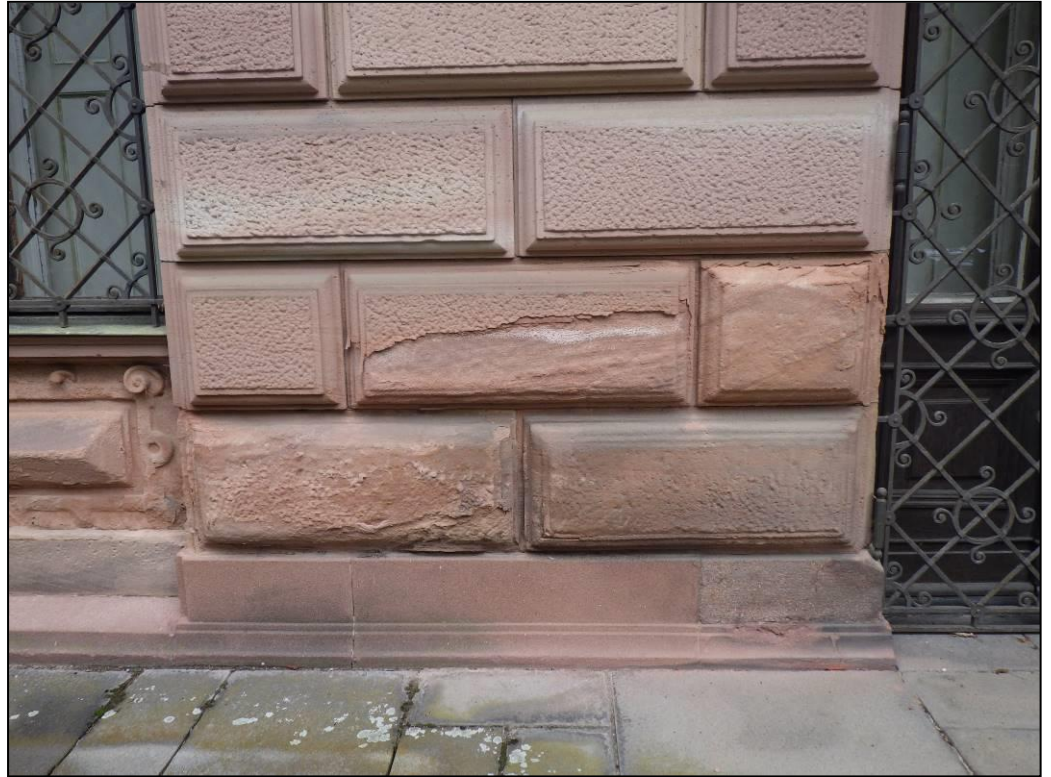
*Foto 33 vom 28.9.2021*

Feuchteschaden  
Terrasse: Verlust der  
hist.  
Bearbeitungsspuren,  
Altergänzungen,  
Südseite

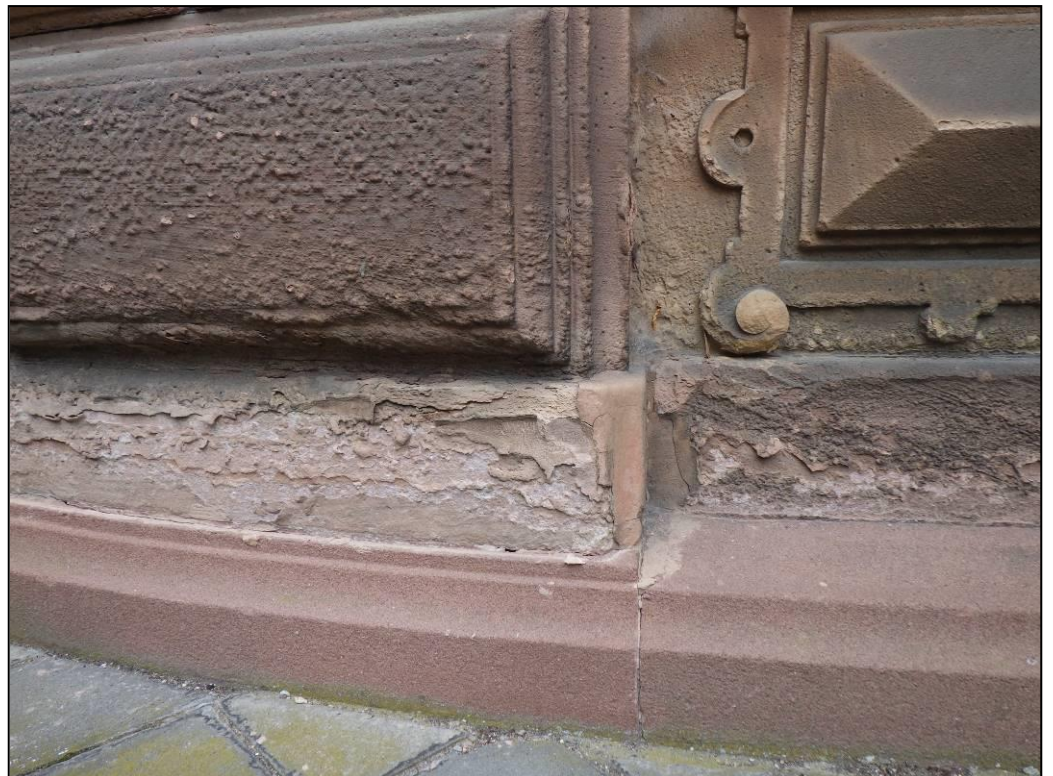
*Foto 35 vom 28.9.2021*

Detail Zustand Terrasse,  
Südseite

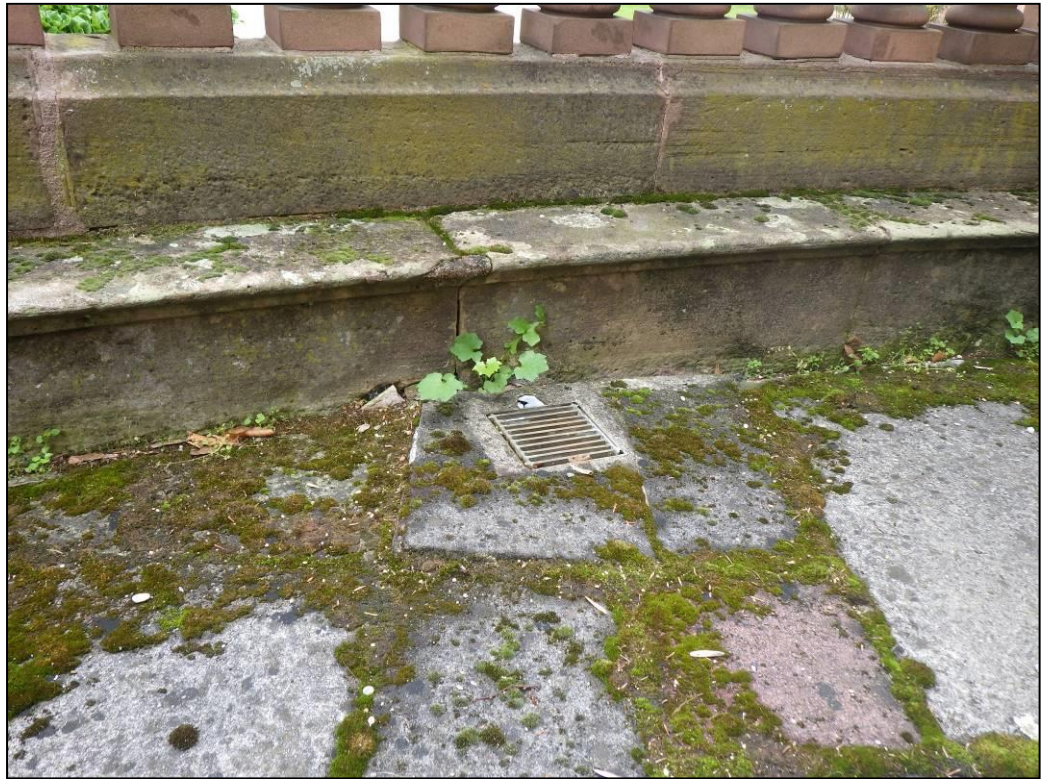
Foto 40 vom 28.9.2021

Abfluss Terrasse liegt  
nicht an tiefster Stelle,  
Plattenversätze, Moos  
und anderer Bewuchs  
verhindern schnellen  
Abfluss des  
Regenwassers, Südseite

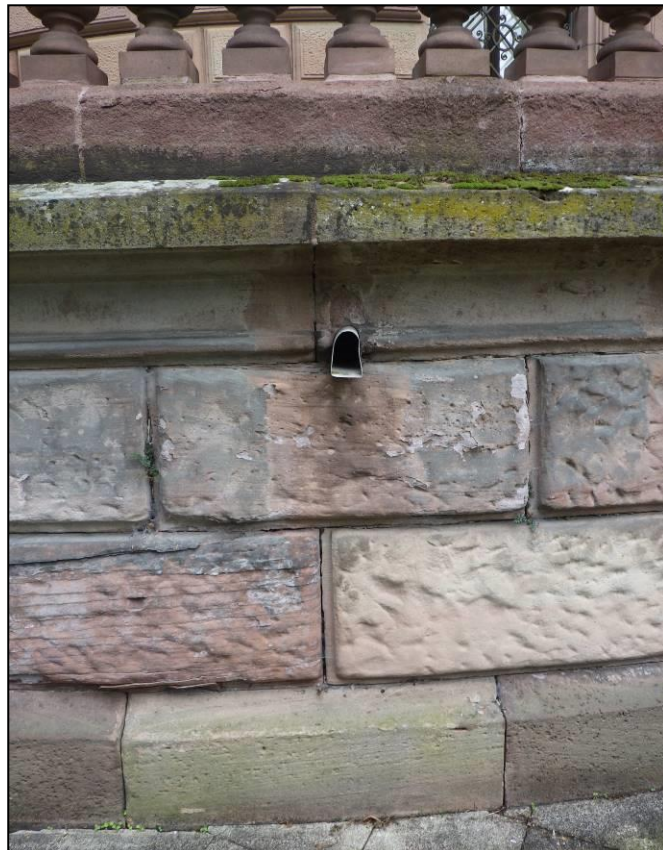
Foto 7 vom 28.9.2021

Wasserrohr Ablauf der  
Terrasse mit  
Wasserfleck,  
Wasserspeicher-Überstand  
zu gering, undichtetes  
Rohr? Defekte Fugen,  
Schalende  
Sandsteinquader,  
Südseite

Verblechung an Gesims  
sinnvoll?

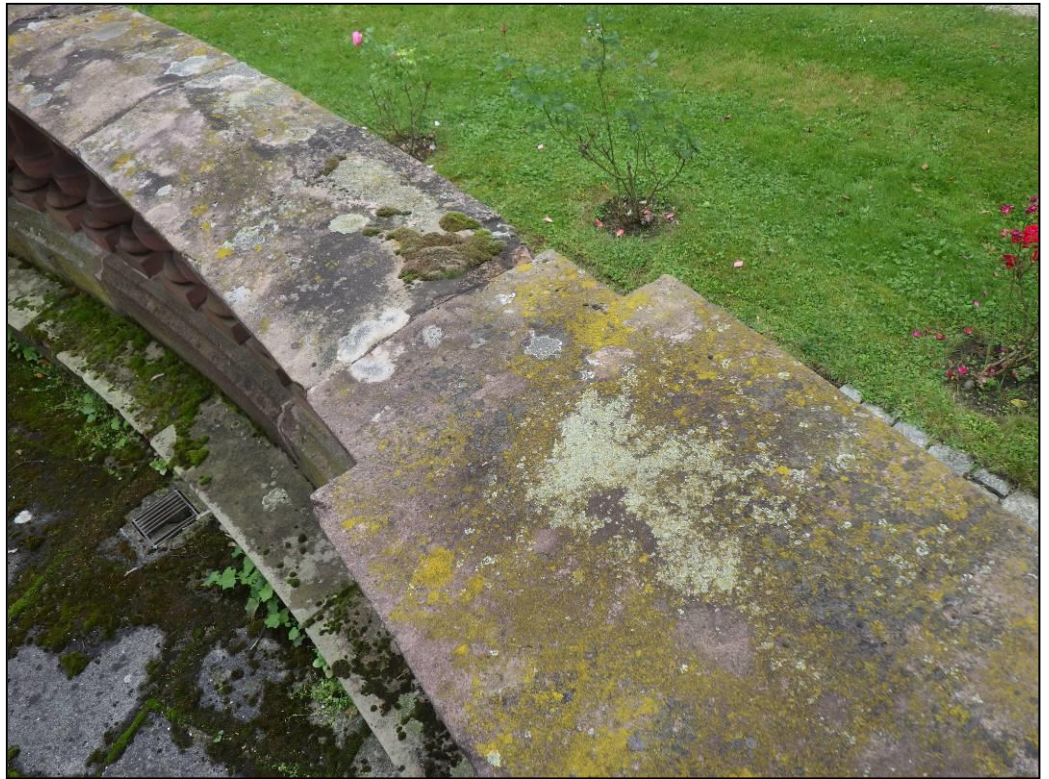
*Foto 42 vom 28.9.2021*

Biogener Bewuchs  
Terrasse und Brüstung,  
Südseite

Verblechung sinnvoll?

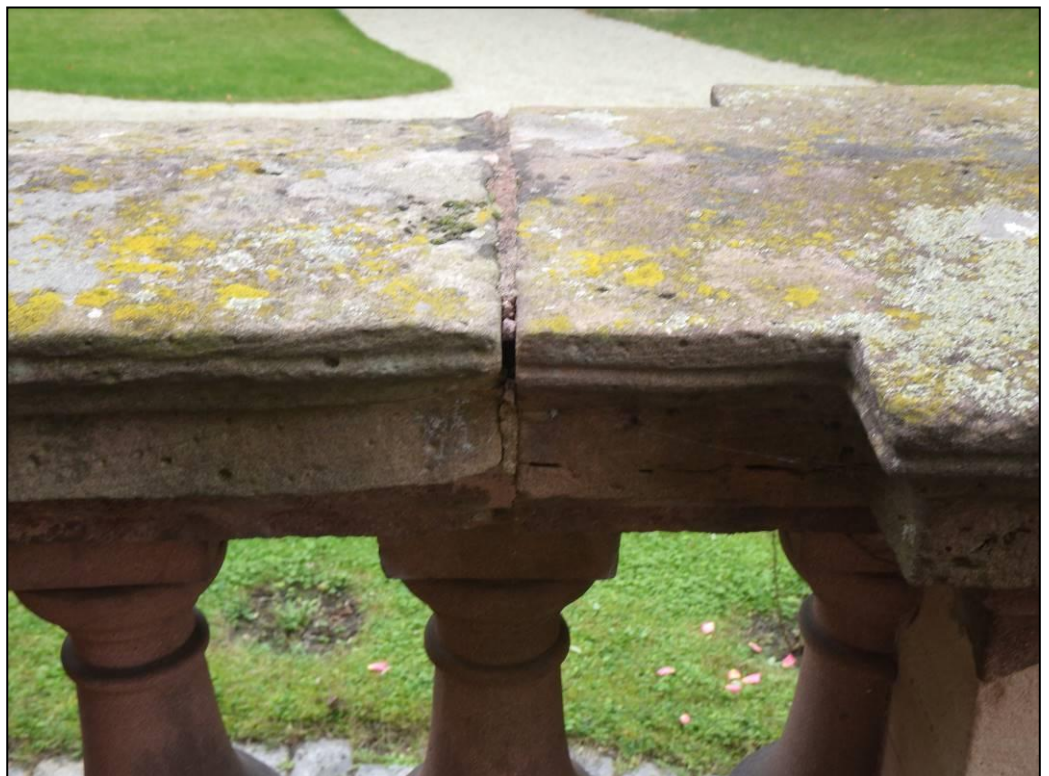
*Foto 38 vom 28.9.2021*

Defekte Fuge Brüstung,  
Südseite

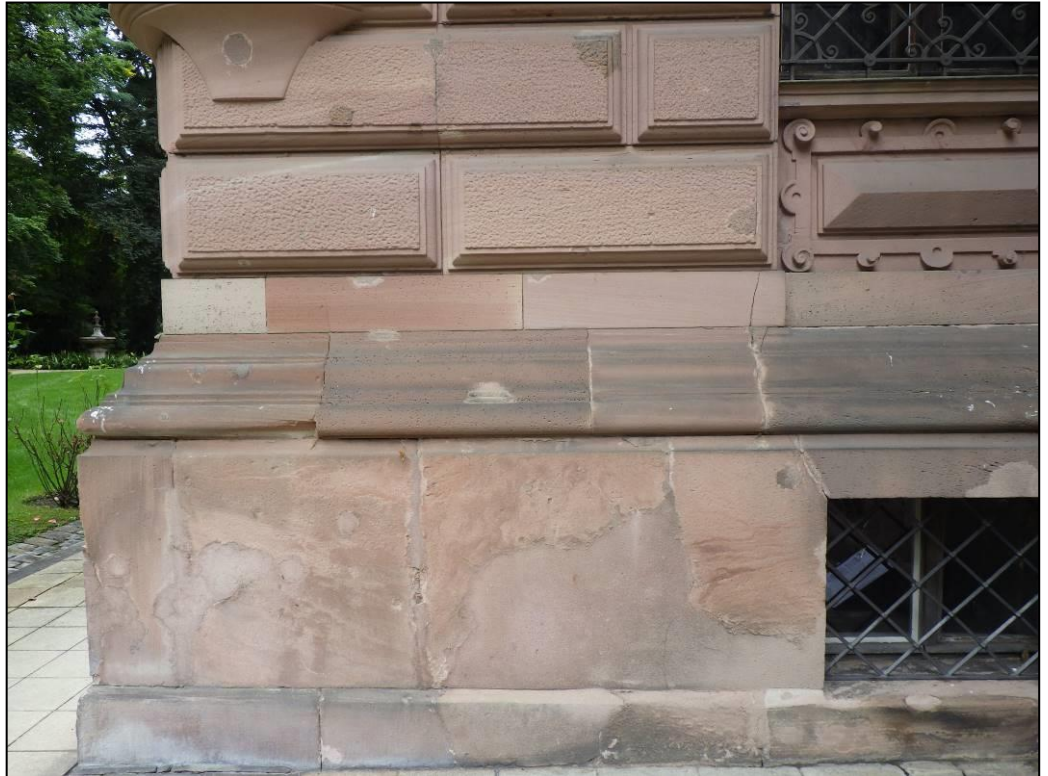
*Foto 17 vom 28.9.2021*

Farblich auffällige  
Altergänzungen, Risse,  
defekte und unschöne  
Fugen, Südseite

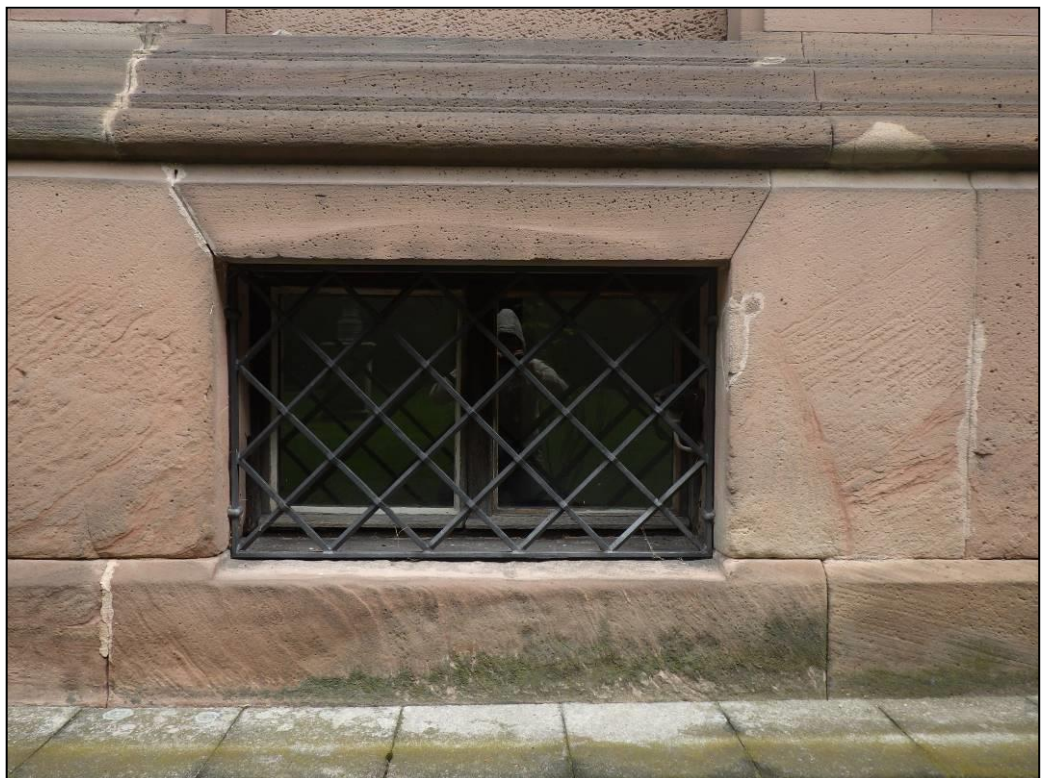
*Foto 10 vom 28.9.2021*

Dito

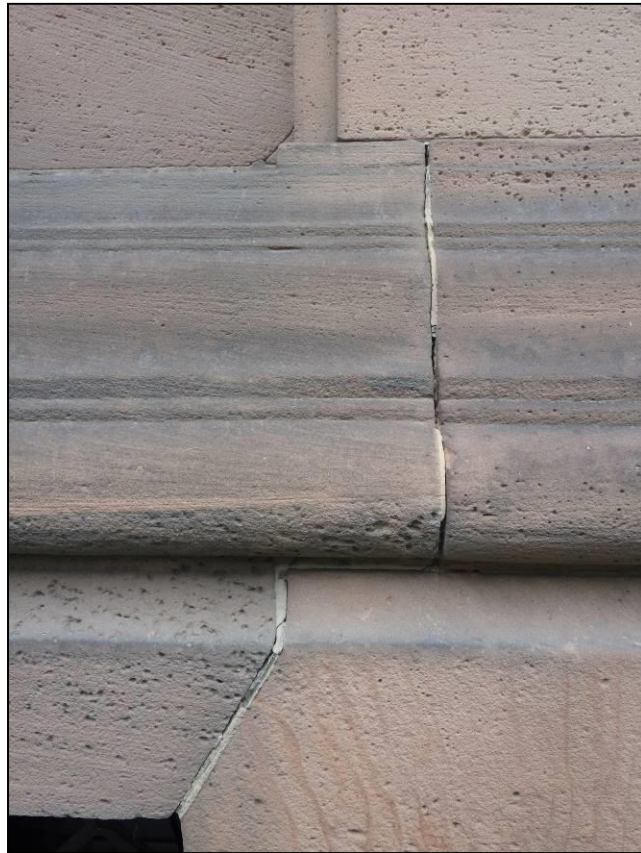
*Foto 19 vom 28.9.2021*

Defekte Fugen, Südseite
