## **Regensburg, Schloss St. Emmeram - Thurn und Taxis**

### **Südflügel: Natursteinbegutachtung**

06.10.2021

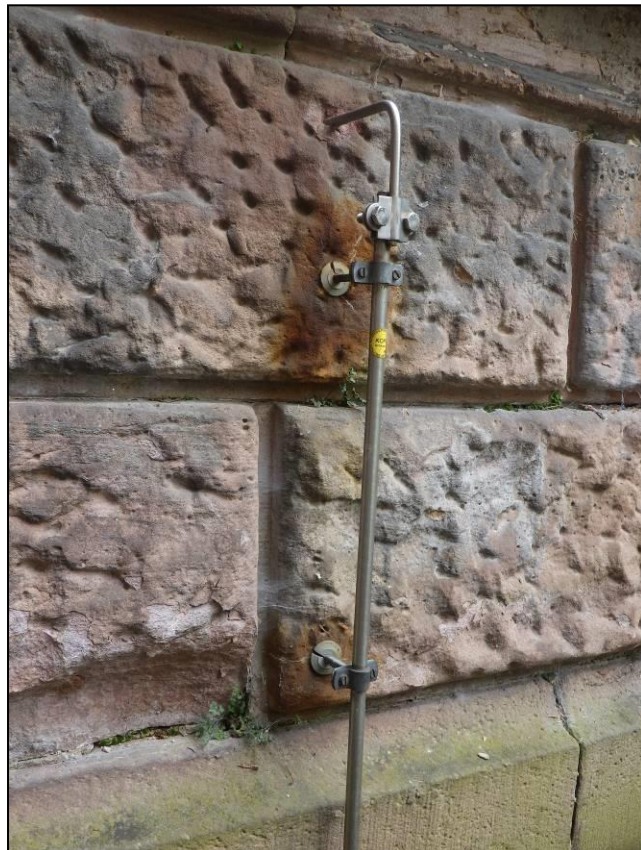
*Foto 6 vom 28.9.2021*

Steinverfärbungen durch  
Korrosionsprodukte,  
Befestigung  
Blitzableiter, Südseite

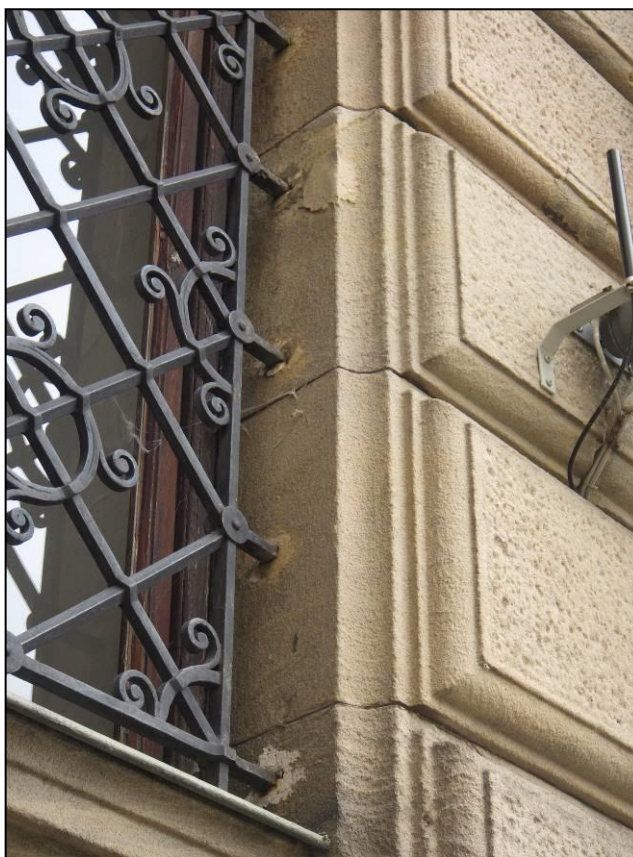
*Foto 52 vom 28.9.2021*

Fenstereisen z.T.  
angerostet, Anbindung  
in Stein z.T. schadhaft  
bzw. schlecht und  
unschön ausgekittet.  
Nordseite innerer  
Südflügel

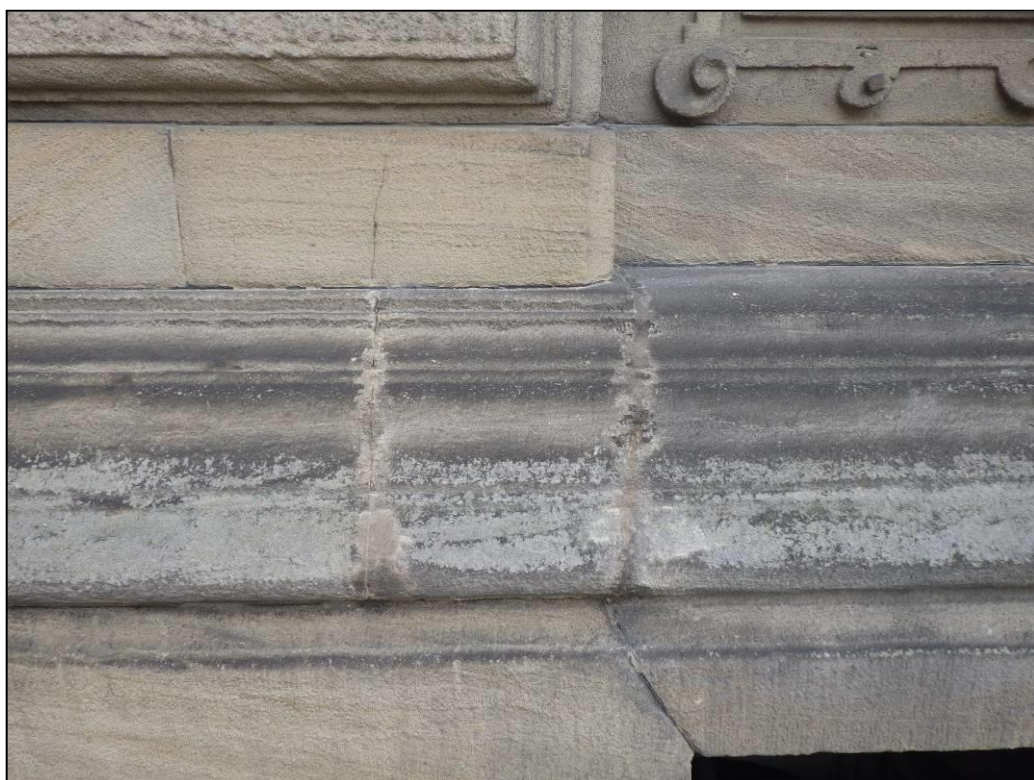
*Foto 46 vom 28.9.2021*

Risse in Fortsetzung von  
Stoßfugen, vor allem im  
Innenhof oberhalb der  
Kellerfenster (gekittete  
Stellen mittig vom Bild:  
links Fuge, rechts Riss),  
Nordseite, Innenhof

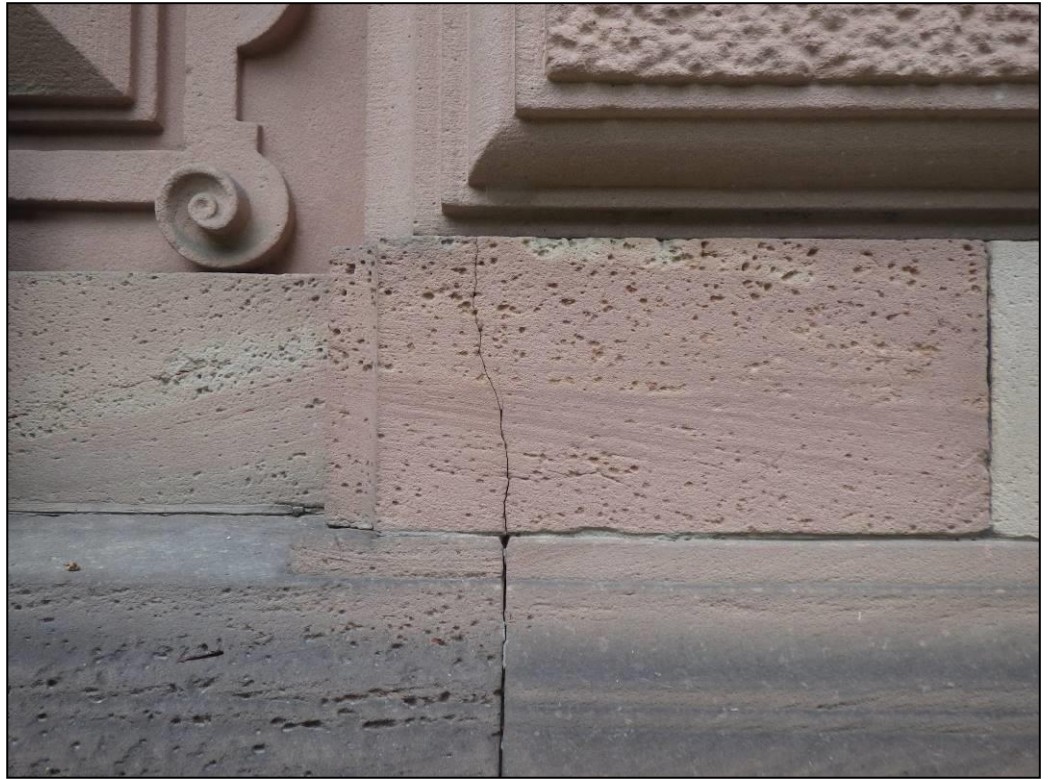
*Foto 15 vom 28.9.2021*

Riss in Fortsetzung der  
Stoßfuge, Südseite

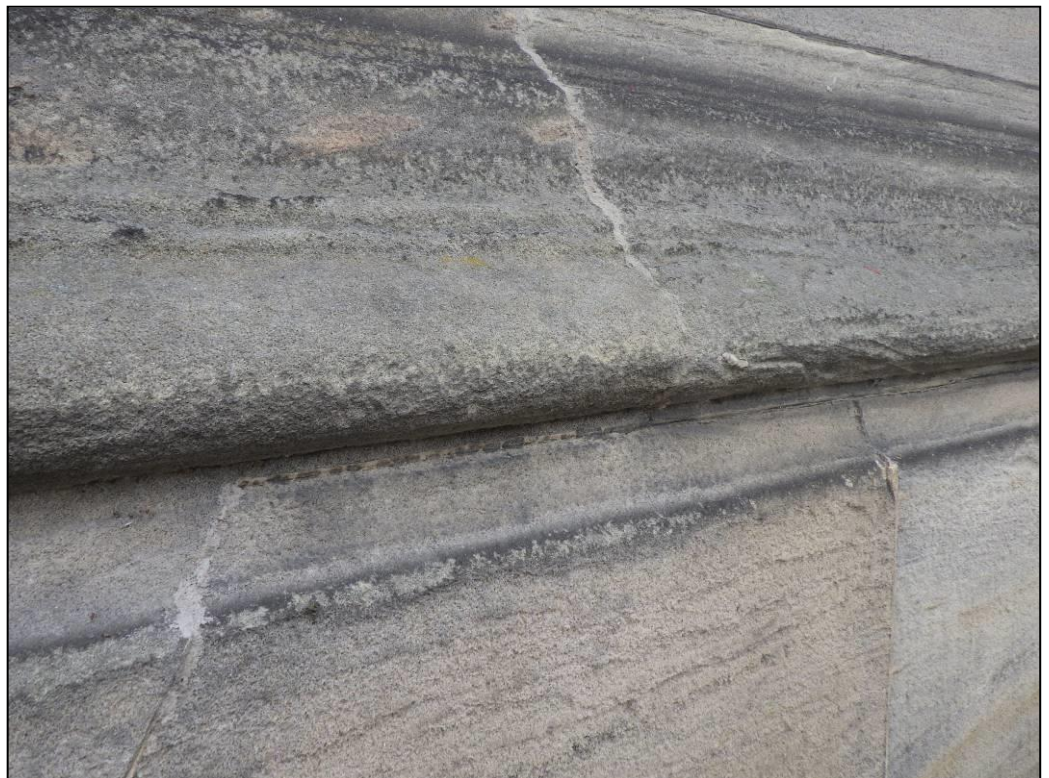
*Foto 45 vom 28.9.2021*

Typisches Schadensbild  
Sockelzone Innenhof:  
Sandsteinoberfläche  
abgewittert aber stabil,  
Fugen stehen etw.  
hervor, Nordseite  
Innenhof
