## **Orientierende Gebäudeschadstoffuntersuchung im Turnhallegebäude in der Franz-Marc-Schule in Geretsried**

**Auftraggeber:** Landratsamt Bad Tölz-Wolfratshausen  
Frau Holzer  
Professor-Max-Lang-Platz 1  
83646 Bad Tölz

**Untersuchungsobjekt:** Turnhalle der Franz-Marc-Schule  
Robert-Schumann-Weg 5  
82538 Geretsried

**Auftragsnummer:** 4300171

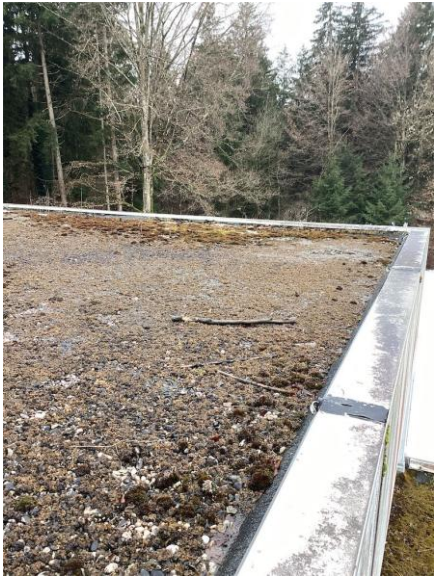
Ort, Bauteil	Feststellungen	Dokumentation
<b>Probenahmen am 09.04.2026</b>		
Turnhallendach	<b>Aufbau von oben nach unten</b> Kies ca. 40 mm Abdichtbahn zweilagig ca. 6 mm Vergussmasse ca. 15 mm EPS-Dämmung ca. 90 mm Abdichtbahn/Aluminiumblech/Abdichtbahn ca. 7 mm Schwarze Beschichtung Trapezblech

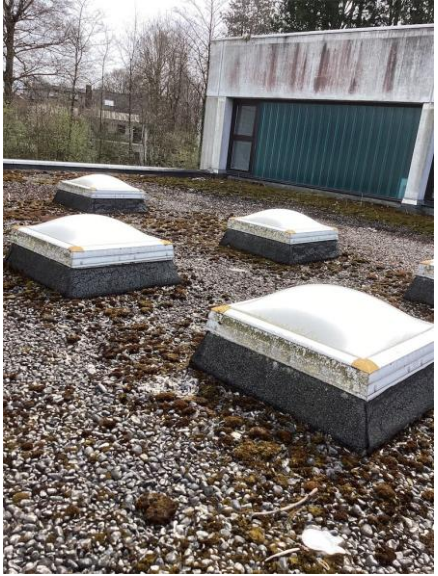
Oberhalb des Laubengangs und den Sanitärbereichen	Dachaufbau Kies ca. 40 mm Abdichtbahn/Heißbitumen/Abdichtbahn ca. 20 mm EPS-Dämmung ca. 80 mm Abdichtbahn/Aluminiumblech/Abdichtbahn ca. 7 mm Abdichtbahn/Aluminiumblech/Abdichtbahn ca. 7 mm schwarze Beschichtung Trapezblech

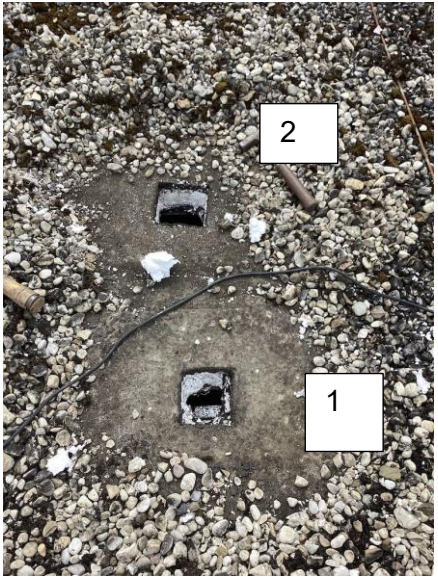
Ort, Bauteil	Feststellungen	Dokumentation
	Dachaufbau Kies ca. 40 mm Abdichtbahn/Heißbitumen ca. 20 mm EPS-Dämmung ca. 80 mm Abdichtbahn/Aluminiumblech/Abdichtbahn ca. 7 mm schwarze Beschichtung Trapezblech

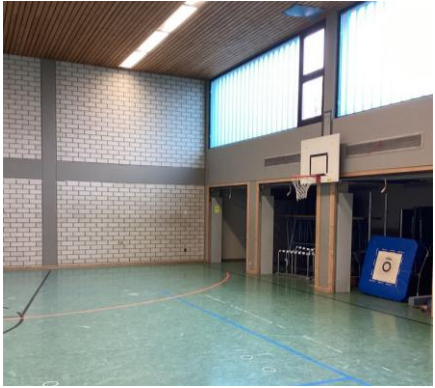
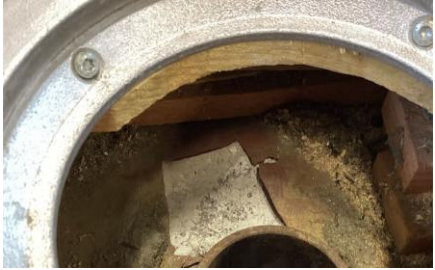
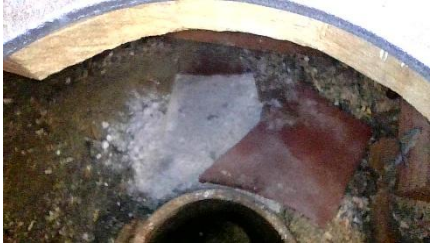
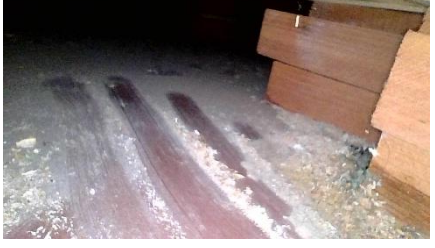
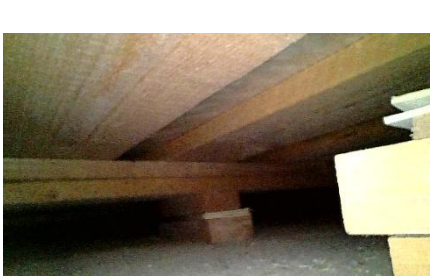
Ort, Bauteil	Feststellungen	Dokumentation
Turnhalle	<p><b>Bodenaufbau (von unten nach oben):</b>            Rohbeton            PE-Folie            Hohlraum ca. 11 cm mit Holz-Unterkonstruktion            Holzlattung            PVC-Bodenbelag</p> <p><b>Deckenaufbau (von unten nach oben):</b>            Holzlattung            KMF-Matten            Hohlraum            Trapezblech</p>

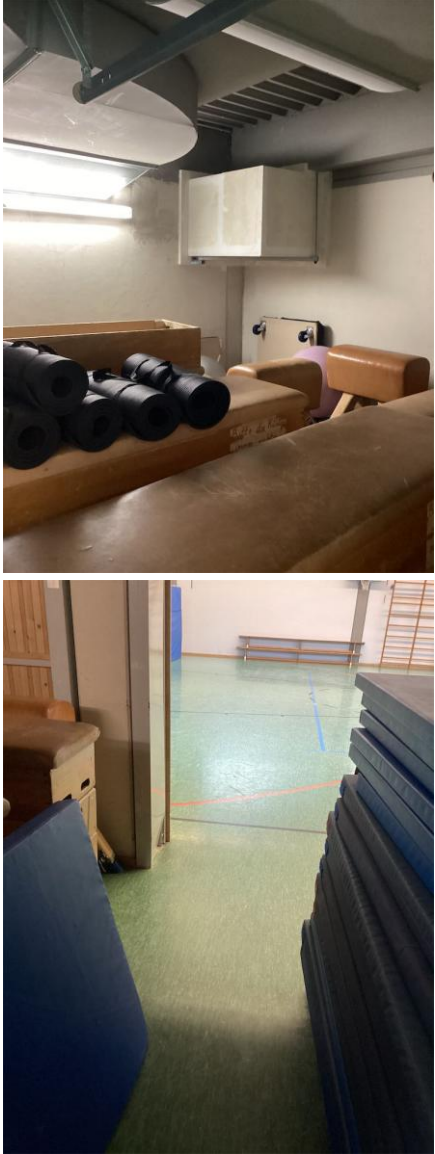
Ort, Bauteil	Feststellungen	Dokumentation
Geräteraum1	<p><b>Boden:</b> Linoleum  <b>Wände:</b> Massiv, Putz, Farbe  <b>Decke:</b> Trapezblech</p> <p><b>Besonderheiten:</b>          Lüftungskanäle neu und Promatabkofferung neu → kein Asbestverdacht</p>

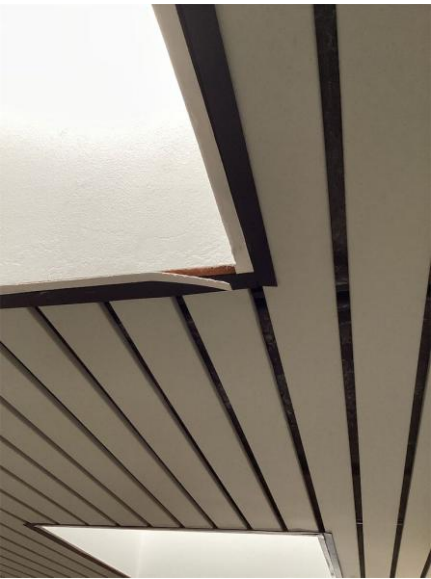
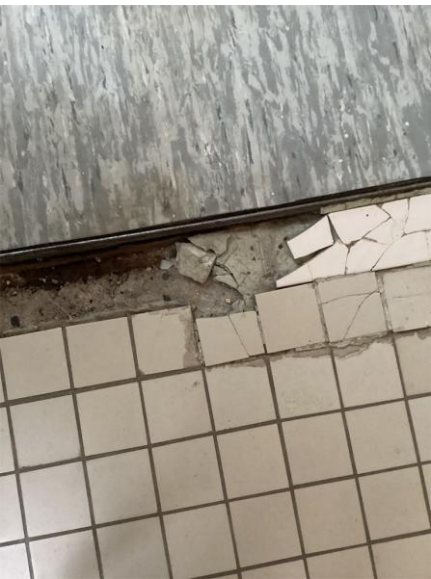
Ort, Bauteil	Feststellungen	Dokumentation
Waschen und Duschen, T2	<p><b>Besonderheit:</b> Oberlicht mit Rahmen aus beschichteter Spanplatte</p> <p><b>Besonderheit:</b> Beschädigung am Übergang zur Umkleide</p>

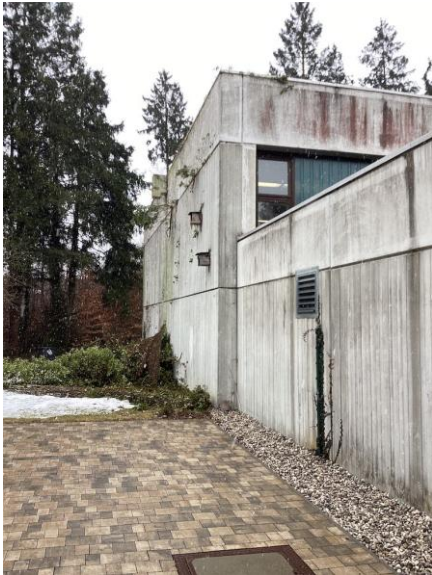
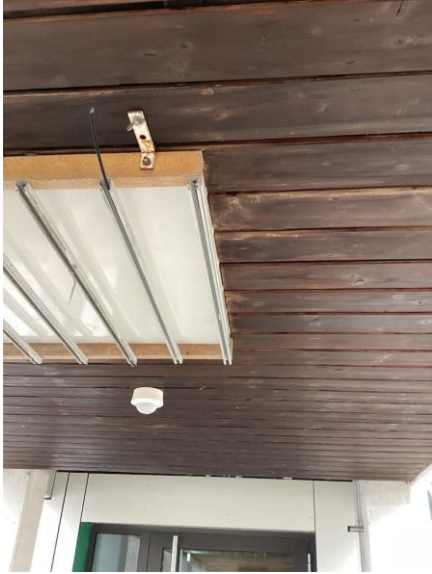
Ort, Bauteil	Feststellungen	Dokumentation
Fassade	Beton mit Fugenmassen Laubengang mit Untersicht: Holz stellenweise, dunkel lasiert → Verdacht auf Holzschutzmittel → Kategorie A IV gemäß Altholzverordnung, Konstruktionshölzer

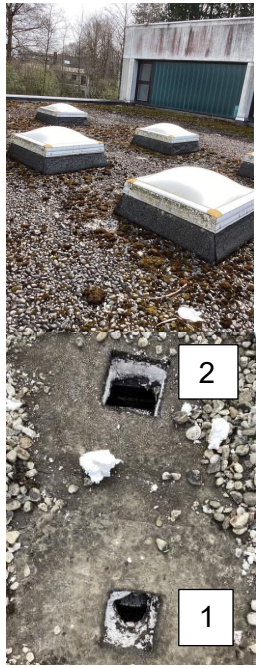
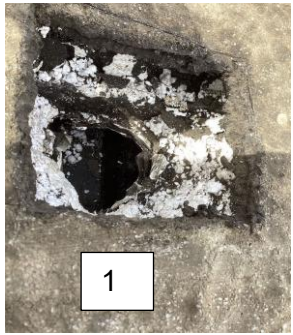
PAK  <b>Keine relevanten PAK-Gehalte</b> ermittelt Summer PAK <sub>6</sub> : 27,5 mg/kg Benzo(a)pyren 1,4 mg/kg
<b>4300171-MaP-40</b> (4300171-MiP-32-33-40-43)	<b>Dach Laubengang und Sanitärbereiche (1)</b>	<b>Abdichtbahn/Heißbitumen/Abdichtbahn</b>	<b>Obere Lage</b>

<b>Asbest:</b>  <b>Chrysotilasbest im Problematerial nachgewiesen</b>  KMF/WHO-Fasern  Nicht nachgewiesen  <b>Keine relevanten PAK Gehalte</b> ermittelt Summer PAK <sub>6</sub> : 2,88 mg/kg Benzo(a)pyren < 0,20 mg/kg

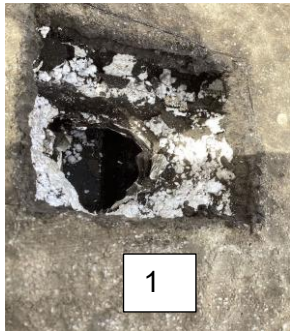
Bezeichnung	Fundort	Verdachtsmoment	Bemerkung	Überblick	Detail	Ergebnis Analytik
<b>4300171-MaP-41</b> (4300171-MiP-30-31-41-44)	<b>Dach Laubengang und Sanitärbereiche (1)</b>	<b>Abdichtbahn/ Abdichtbahn (ohne Aluminiumblech)</b> <b>Abdichtbahn/ Abdichtbahn (ohne Aluminiumblech)</b>	<b>Beide unteren Lagen</b>

<b>Asbest:</b>  <b>Chrysotilasbest im Probematerial nachgewiesen</b>  KMF/WHO-Fasern  Nicht nachgewiesen  PAK  <b>Keine relevanten PAK-Gehalte ermittelt</b> Summer PAK <sub>6</sub> : 27,5 mg/kg Benzo(a)pyren 1,4 mg/kg

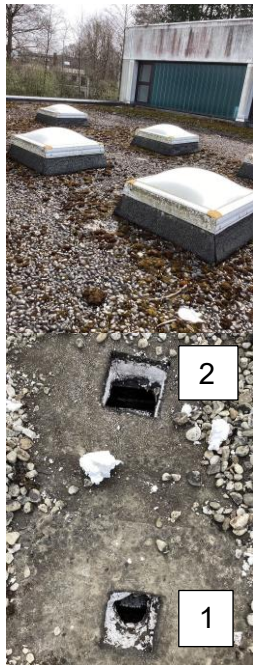
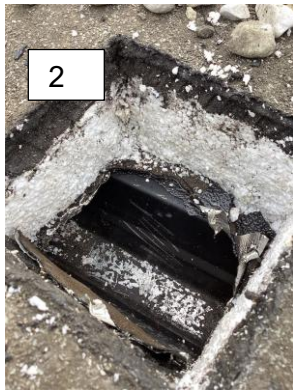
Bezeichnung	Fundort	Verdachtsmoment	Bemerkung	Überblick	Detail	Ergebnis Analytik
4300171-MaP-43 (4300171-MiP-32-33-40-43)	Dach Laubengang und Sanitärbereiche (2)	Abdichtbahn/Heißbitumen/Abdichtbahn	Obere Lage

<p><b>Asbest:</b></p> <p><b>Chrysotilasbest im Probematerial nachgewiesen</b></p> <p>KMF/WHO-Fasern</p> <p>Nicht nachgewiesen</p> <p><b>Nachuntersuchung der Einzelprobe</b></p> <p><b>Chrysotilasbest im Probematerial nachgewiesen</b></p> <p>KMF/WHO-Fasern</p> <p>Nicht nachgewiesen</p> <p><b>Keine relevanten PAK-Gehalte ermittelt</b></p> <p>Summe PAK<sub>6</sub>: 2,88 mg/kg</p> <p>Benzo(a)pyren &lt; 0,20 mg/kg</p>

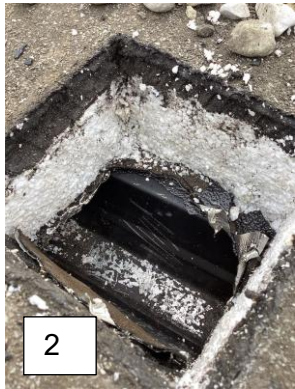
Bezeichnung	Fundort	Verdachtsmoment	Bemerkung	Überblick	Detail	Ergebnis Analytik
<b>4300171-MaP-44</b> (4300171-MiP-30-31-41-44)	<b>Dach Laubengang und Sanitärbereiche (2)</b>	<b>Abdichtbahn/ Abdichtbahn (ohne Aluminiumblech)</b>	<b>untere Lage</b>

<b>Asbest:</b>  <b>Chrysotilasbest im Probematerial nachgewiesen</b>  KMF/WHO-Fasern  Nicht nachgewiesen  <b>Nachuntersuchung der Einzelprobe</b> <b>Chrysotilasbest im Probematerial nachgewiesen</b> KMF/WHO-Fasern Nicht nachgewiesen  PAK  <b>Keine relevanten PAK-Gehalte</b> ermittelt Summer PAK <sub>6</sub> : 27,5 mg/kg Benzo(a)pyren 1,4 mg/kg

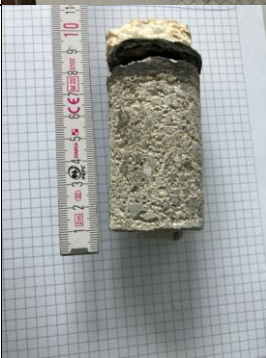
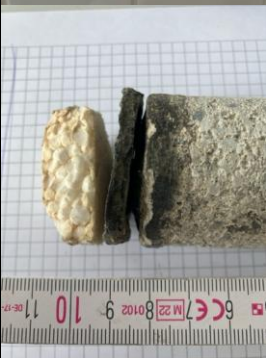
Asbest:  <b>Keine Asbestfasern</b> im Probematerial nachgewiesen
<b>4300171-MaP-15</b> (4300171-MiP-7)	Turnhallegebäude EG Waschraum T1	VM-17 Abdichtbahn Weiße Fliesen/Bohrkern 1	Schwarze Abdichtbahn

Asbest:  <b>Keine Asbestfasern</b> im Probematerial nachgewiesen  KMF/WHO:  <b>KMF im Probematerial nachgewiesen</b>  <b>Keine WHO-Fasern</b> im Probenmaterial nachgewiesen

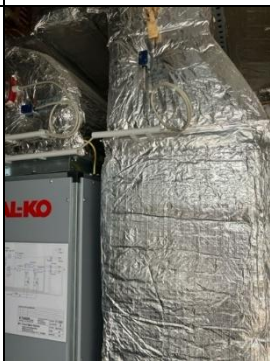
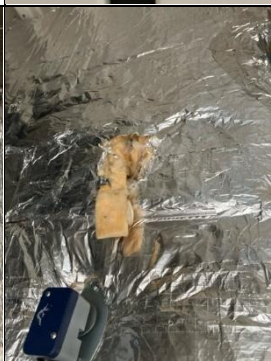
KMF:  Alte Mineralwolle
<b>VB-2</b>	Turnhallengebäude EG Lüftungszentrale	VM-15 Gelbliche KMF-Dämmung	KMF-Dämmung,  <b>Einbau von Lüftungsgerät im Jahr 2011</b>

KMF:  Mineralwolle, die nach 2000 eingebaut wurde ist freizeichnet und gilt nicht als alte Mineralwolle  Möglicherweise alte Mineralwolle ggf. in Unterlagen überprüfen
