Gebäudeschadstoffuntersuchung Arche-Noah-Schule Friedensweg 8b, 91438 Bad Windsheim

Projektnummer: 2200157/1

Nürnberg, 29.11.2022

Der Auftraggeber plant eine Generalsanierung der Arche-Noah-Schule im Friedensweg 8b in 91438 Bad Windsheim.

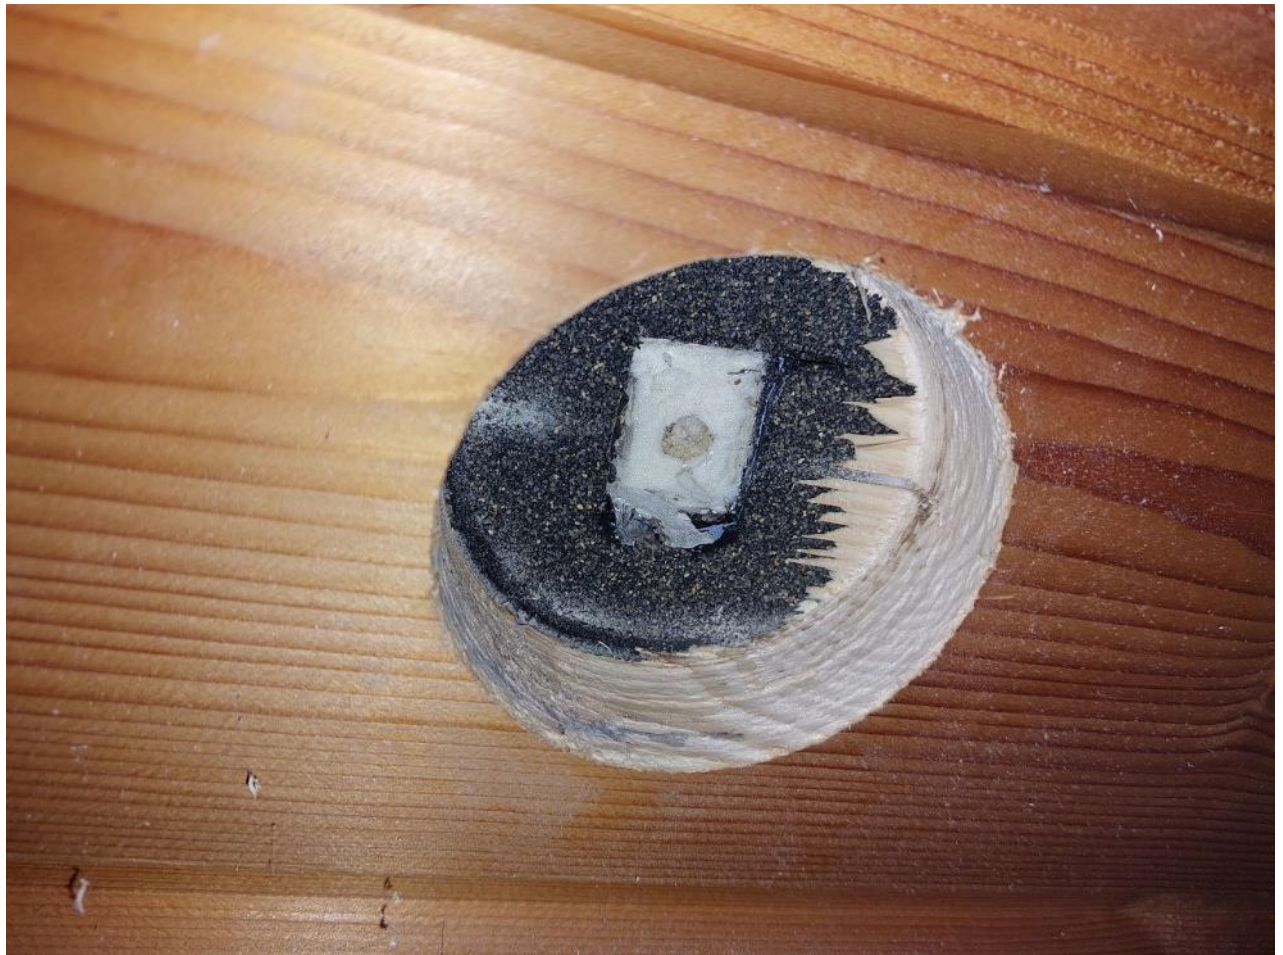
Projekt-Nr.:	2200157/1
Ort:	91438 Bad Windsheim
Bereich:	OG, Raum 2.07 / Neubau, Flur 1
Kernbohrung:	DÖ7

Die Bitumenbahn im Dachaufbau des westlichen Bauteils („Neubau“) ist asbesthaltig (Probe M34). Bei den weiteren untersuchten Proben wurde kein Asbest nachgewiesen. Rippenheizkörper (vgl. Bild 3 in Anlage 4) weisen potenziell asbesthaltige Flanschdichtungen auf. Des Weiteren sind Brandschutztüren mit einem Herstelljahr vor 1990 als potenziell asbesthaltig anzusehen.

Die asbesthaltige Bitumenbahn im Dachaufbau weist einen geringfügig erhöhten PAK-Gehalt von 33 mg/kg bzw. einen Benzo(a)pyren-Gehalt von 2,5 mg/kg auf. Es handelt sich nicht um teerhaltiges Material, allerdings wird der Zuordnungswert DK0 der Deponieverordnung [6] für diesen Parameter überschritten. Die festgestellten Bitumenprodukte (Gussasphalt, Bitumenbahnen, Trennpapiere) sind im Falle eines Ausbaus unabhängig von Ihrem Schadstoffgehalt zu separieren, auch wenn sie nicht teerhaltig sind.

Tiefe (cm) ca.	Material	Bemerkung / Probe
0 – 2,7	Holzbretterdecke, braun	M31
2,7 – 3,2	Bitumenbahn 2-lagig, mit Aluminiumzwischenlage	M34
3,2 - >13,2	EPS-Dämmung

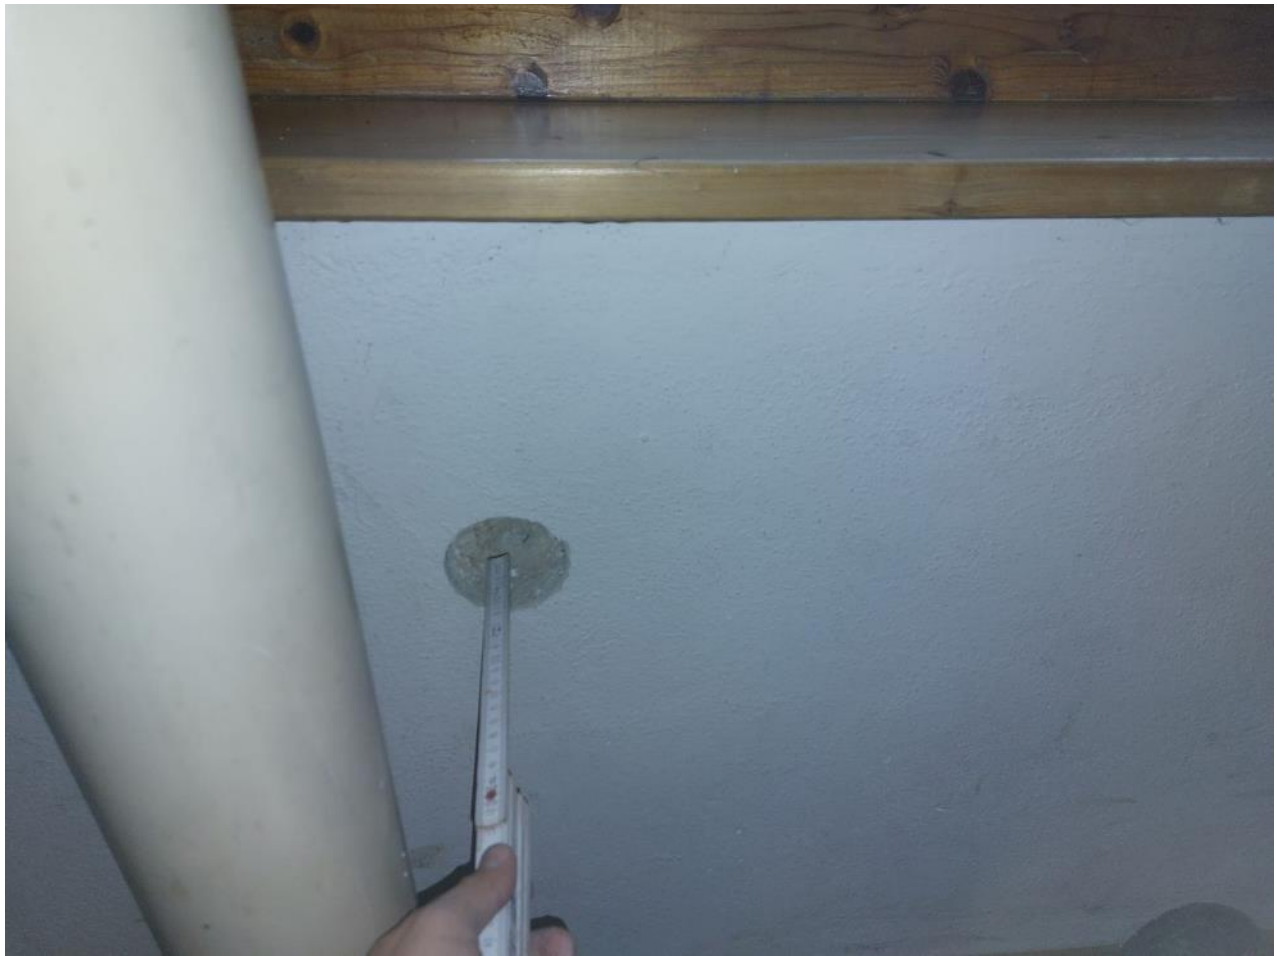
Projekt-Nr.:	2200157/1	
Ort:	91438 Bad Windsheim	
Bereich:	UG, Raum 0.17 / Altbau, Halle, Fensterbrüstung	
Kernbohrung:	WÖ2

Für den Ausbau von Werkstoffen mit erfahrungsgemäß hohem Organikanteil und Verbundmaterialien (vgl. Anlage 3, DÖ9: Schilfmattenputz bzw. WÖ2: HWL-EPS-Verbundplatte) sind erhöhte Kosten für Ausbau und Entsorgung zu kalkulieren.

Tiefe (cm) ca.	Material	Bemerkung / Probe
0 – 0,5	Putz auf Trärgewebe	
0,5 – 5,5	Verbundplatte: 0,5 cm Holzwolleleichtbauplatte 4 cm EPS-Dämmung 0,5 cm Holzwolleleichtbauplatte	Haftung an Putz und Beton
dahinter	Beton

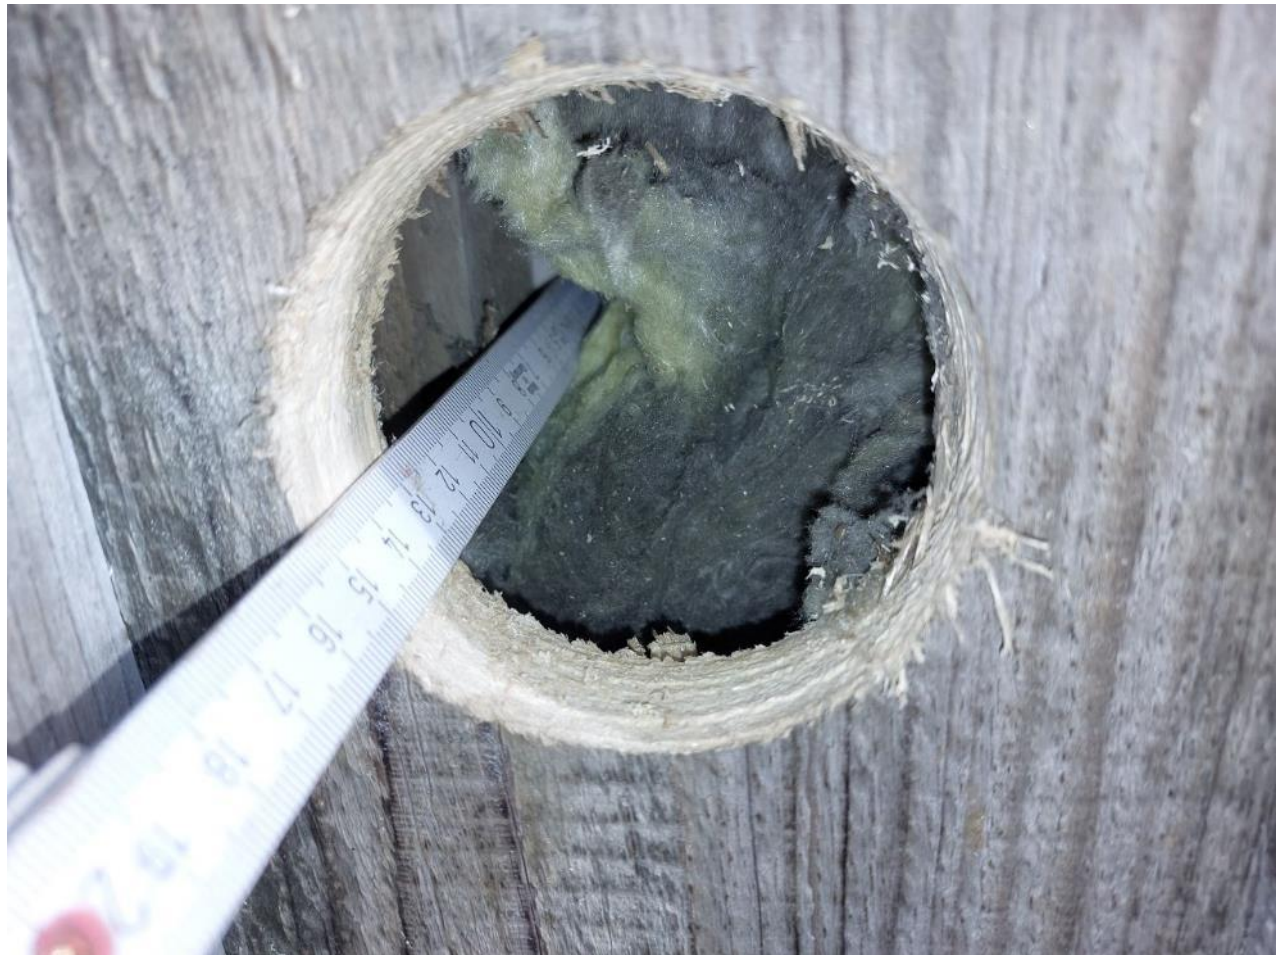
Projekt-Nr.:	2200157/1
Ort:	91438 Bad Windsheim
Bereich:	EG, Neubau, Außenfassade
Kernbohrung:	WÖ3

Die Holzfassade des westlichen Bauteils („Neubau“) ist mit einer KMF-Dämmung gedämmt. Die Holzdecken sind KMF-gedämmt. Die Akkustikdecke in Raum 0.14 im UG besitzt eine Auflage aus KMF-Matten. Die Holztrennwand des Speisesaals ist ebenfalls KMF-gedämmt.

Tiefe (cm) ca.	Material	Bemerkung / Probe
0 – 2,5	Holzfassade	M41
2,5 – 14,5	Hohlraum / Mineralwolle-Dämmung	
dahinter	Massivwand

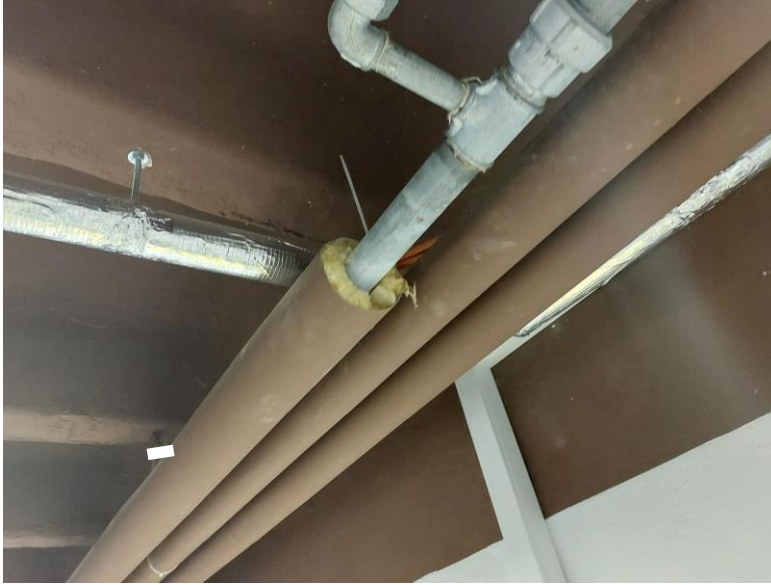
Bild 1:
Rohrleitungen mit Mineralwolledämmung

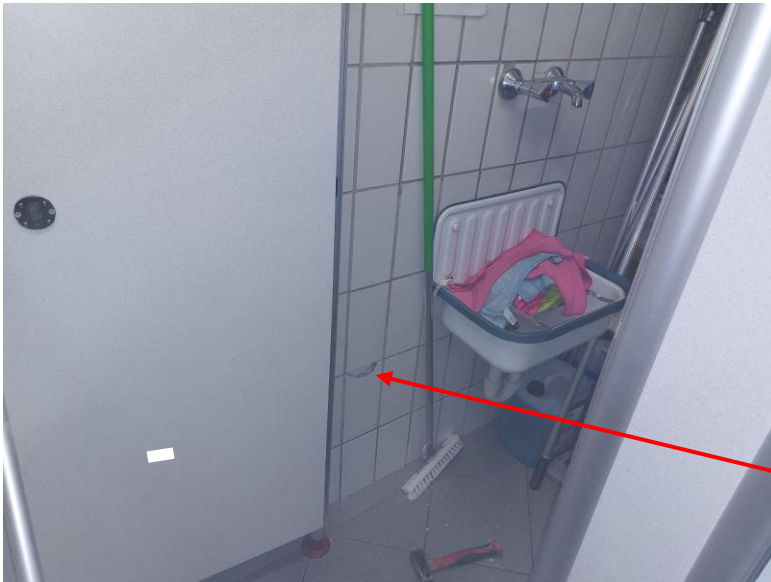
Bild 2:
WC-Bereich (exemplarisch) – Wandfliesen,
Probe MP2 (Fliesenkleber Zahnpachtel):
asbestfrei

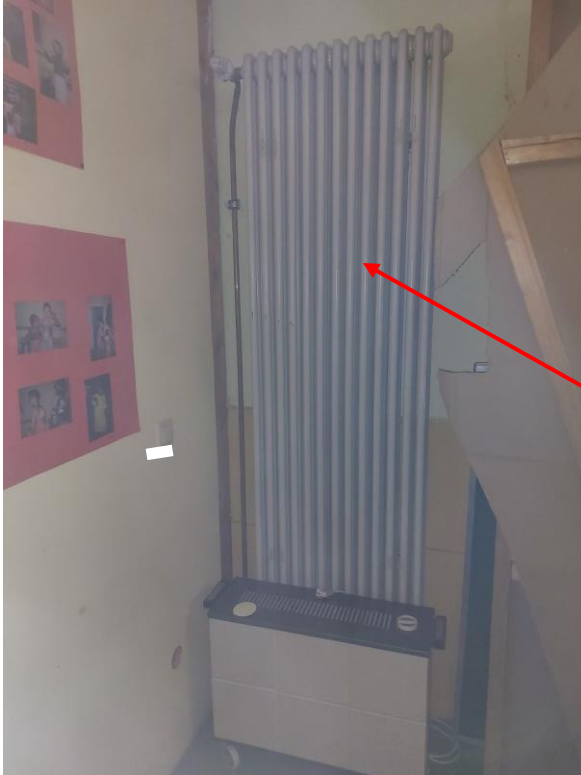
Bild 3:
Rippenheizkörper, pot. Asbesthaltige
Flanschdichtungen

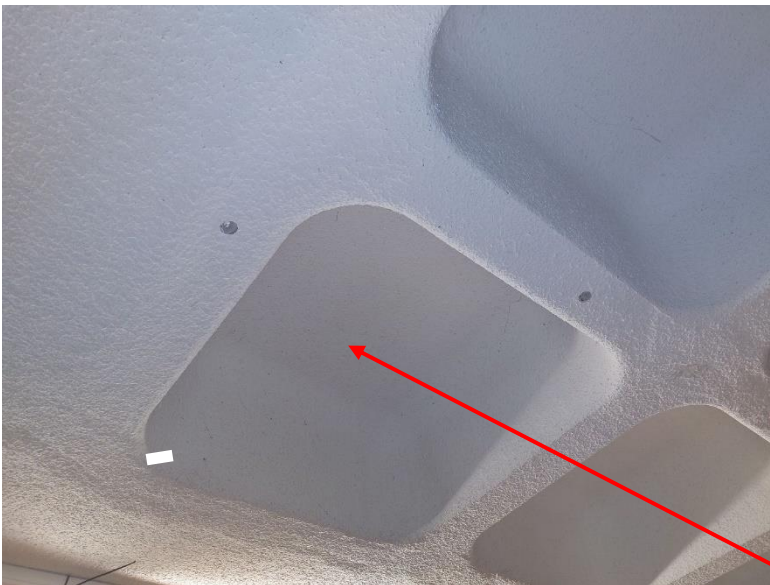
Bild 4:
Decke UG, Schalldämmender Putz /
Spachtel auf Beton, Probe M25: asbestfrei

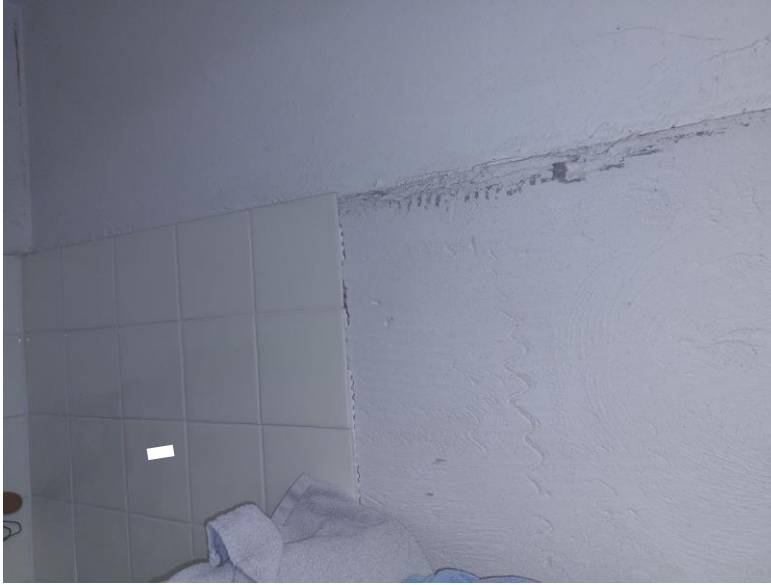
Bild 5:
WC-Bereich – Wandfliesen, Probe M26
(Fliesenkleber Zahnpachtel): asbestfrei

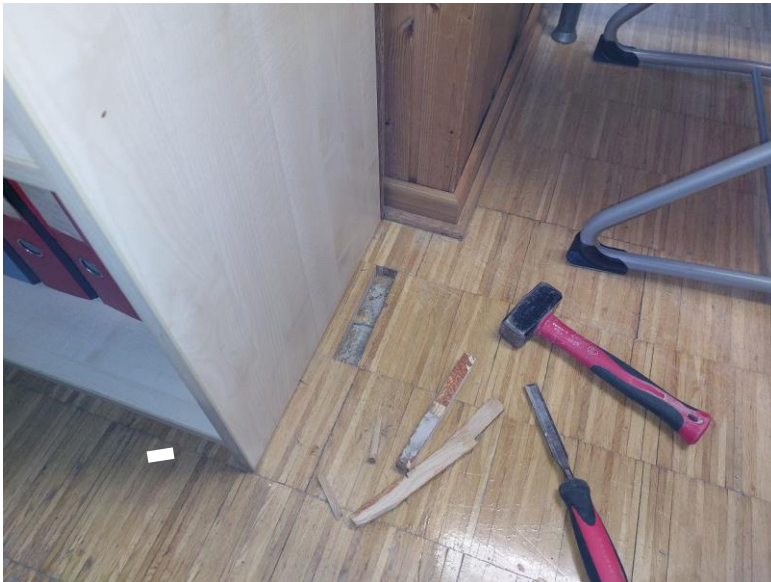
Bild 6:
Parkettboden (exemplarisch), Probe MP3
(Fliesenkleber Zahnpachtel): asbestfrei

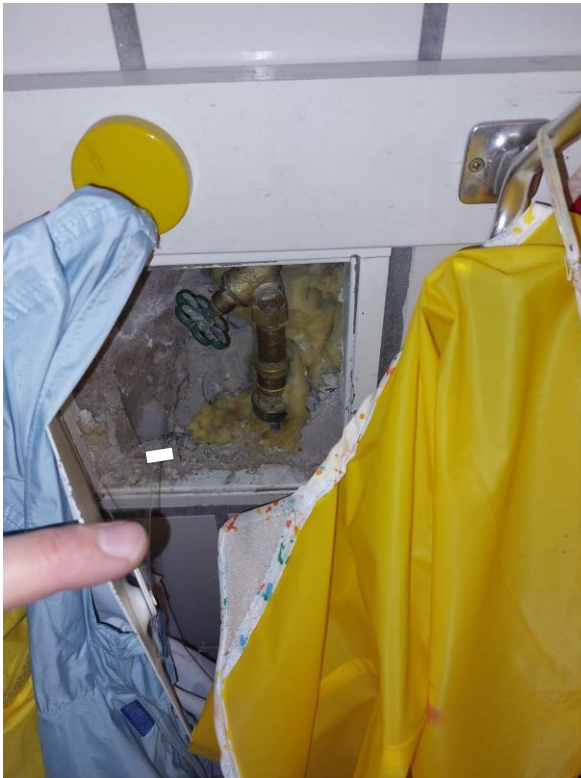
Bild 7:
WC-Bereich Raum 1.13, EG, Neubau:
Rohrleitungen mit Mineralwollgedämmung

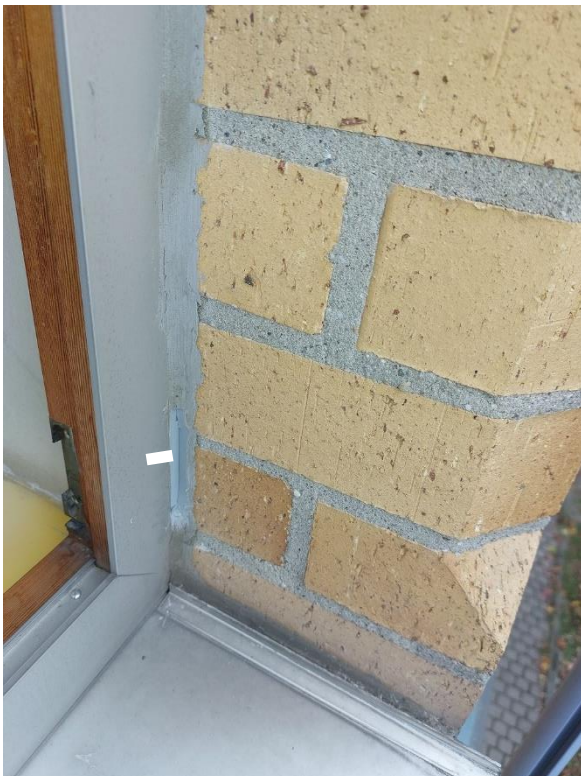
Bild 8:
Fensteranschlussfuge, Probe M33, PCB
<Best.Gr.

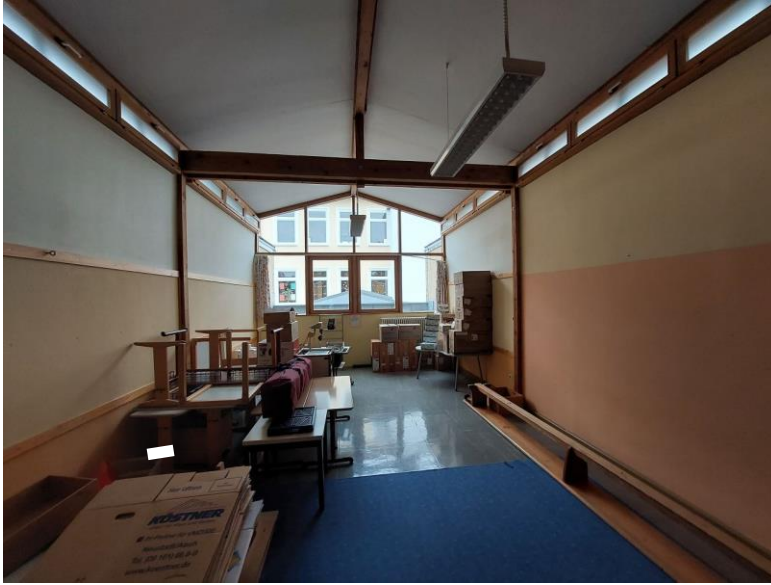
Bild 9:
Gipskartonwände OG, Altbau, Probe M37
(Spachtelmassen): asbestfrei

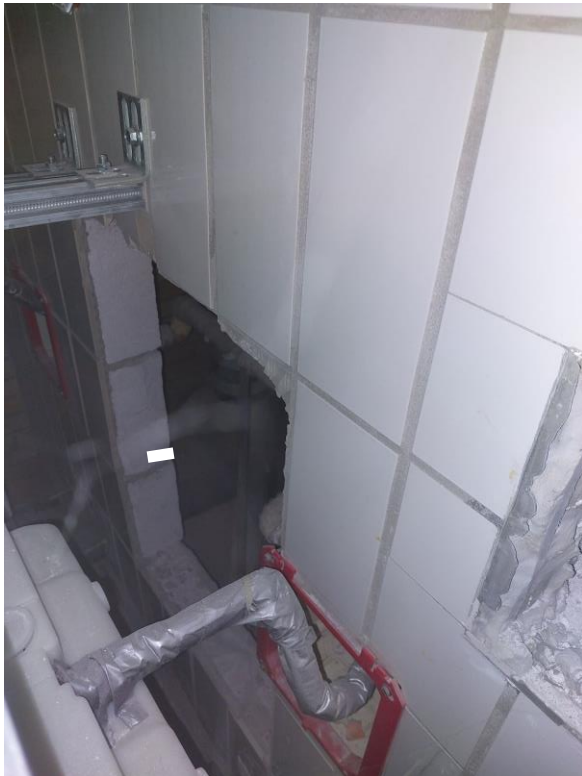
Bild 10:
WC-Bereich Raum 2.16, OG, Altbau:
Rohrleitungen mit Mineralwolledämmung

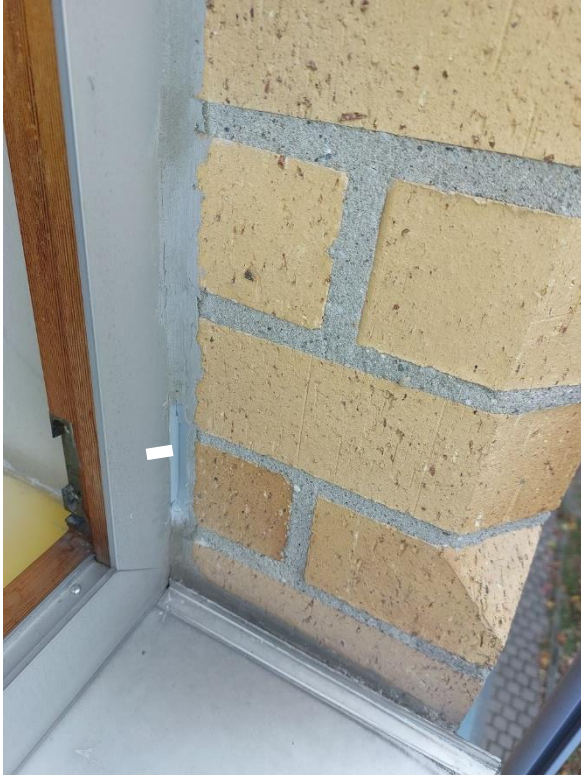
Bild 11:
Fensteranschlussfuge, Probe M40, PCB
<Best.Gr.

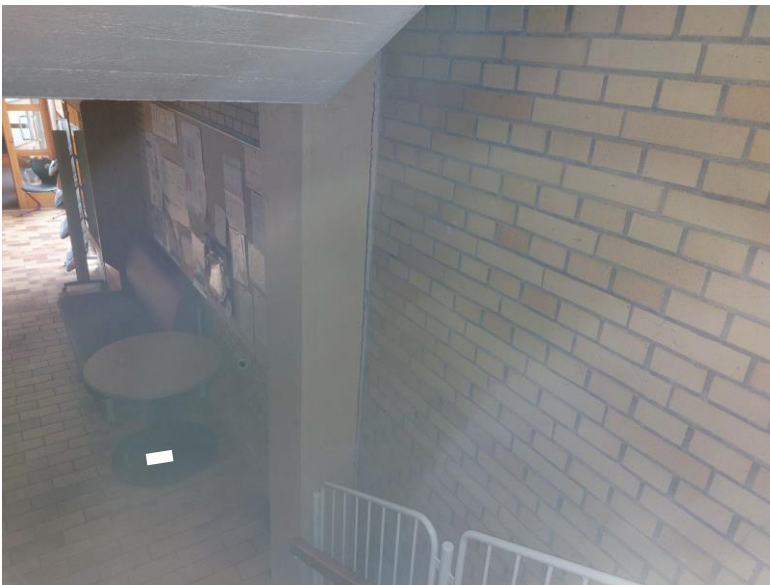
Bild 12:
Anschlussfuge Stütze, Probe M39, PCB
<Best.Gr.
