FRG 4, Graupsäge - Waldhäuser

Prüfung auf pechhaltige Bestandteile (FGSV, Arbeitspapier 27/2)

Prüfbericht Nr. 22.6187-1 vom 24.06.2026

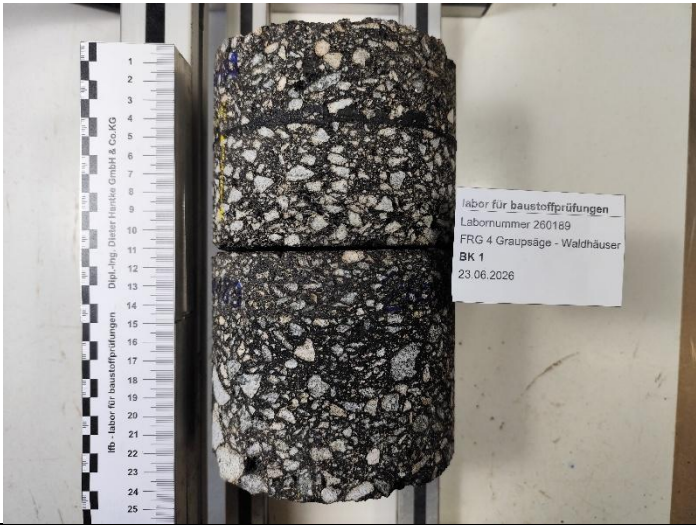
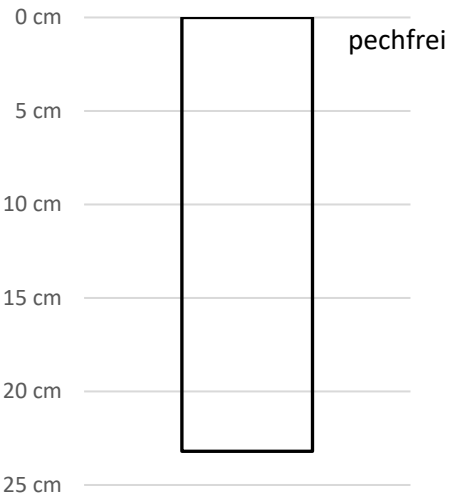
| Gesamt-<br>dicke | Schicht n.<br>Augenschein | Mineralstoff | max.<br>Körnung | Schicht-<br>dicke | Pechhaltiges<br>Material | Schichtenverb.<br>zur unt. Schicht |
|---|---|---|---|---|---|---|
| Mantelfläche BK 1 | | | | Schematische Darstellung | | |

| Gesamt-<br>dicke | Schicht n.<br>Augenschein | Mineralstoff | max.<br>Körnung | Schicht-<br>dicke | Pechhaltiges<br>Material | Schichtenverb.<br>zur unt. Schicht |
|---|---|---|---|---|---|---|
| 23,2 | Deckschicht | Granitsplitt | 11 | 5,1 | nein | ja |
| | „alte“ Deckschicht | Granitsplitt | 11 | 3,7 | nein | ja |
| | „alte“ Deckschicht | Granitsplitt | 11 | 2,4 | nein | nein |
| | „alte“ Deckschicht | Granitsplitt | 8 | 3,4 | nein | ja |
| | Tragschicht | Granitsplitt | 22 | 8,6 | nein | |

An den Asphaltbohrkernen konnten keine Hinweise auf pechhaltige Bestandteile festgestellt werden. Das Material, das diesen Proben zuzuordnen ist, kann bei Bedarf einer normalen Wiederverwendung zugeführt werden.

Erfahrungen mit anderen älteren Bestandsuntersuchungen zeigen, dass zum Teil bei kleinflächigen Reparaturarbeiten manchmal pech(teer)-haltige Anspritzmittel verwendet wurden. Es wird deshalb empfohlen, bei einem Ausbau des Materials sorgfältig auf einen, unter Umständen auftretenden, teertypischen Geruch zu achten.

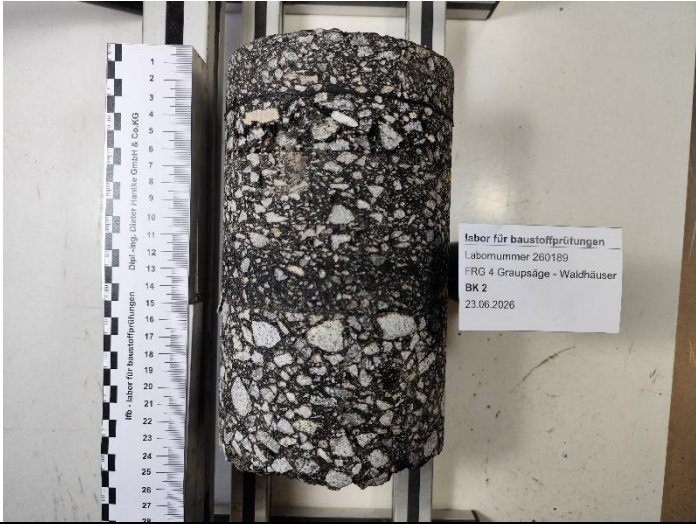
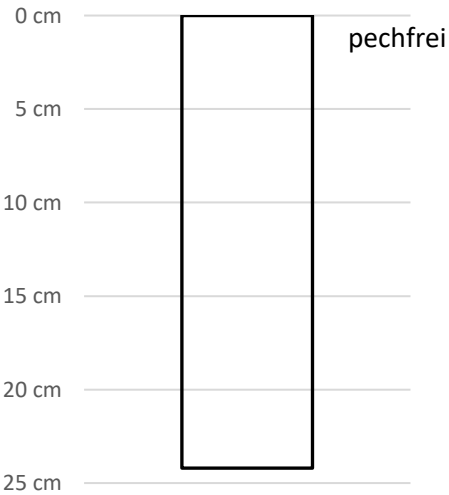
| Gesamt-<br>dicke | Schicht n.<br>Augenschein | Mineralstoff | max.<br>Körnung | Schicht-<br>dicke | Pechhaltiges<br>Material | Schichtenverb.<br>zur unt. Schicht |
|---|---|---|---|---|---|---|
| Mantelfläche BK 2 | | | | Schematische Darstellung | | |

| Gesamt-<br>dicke | Schicht n.<br>Augenschein | Mineralstoff | max.<br>Körnung | Schicht-<br>dicke | Pechhaltiges<br>Material | Schichtenverb.<br>zur unt. Schicht |
|---|---|---|---|---|---|---|
| 24,2 | Deckschicht | Granitsplitt | 11 | 3,6 | nein | ja |
| | „alte“ Deckschicht | Granitsplitt | 11 | 2,8 | nein | ja |
| | „alte“ Deckschicht | Granitsplitt | 11 | 3,6 | nein | ja |
| | „alte“ Deckschicht | Granitsplitt | 8 | 1,7 | nein | ja |
| | „alte“ Deckschicht | Granitsplitt | 8 | 3,7 | nein | ja |
| | Tragschicht | Granitsplitt | 22 | 8,8 | nein | |

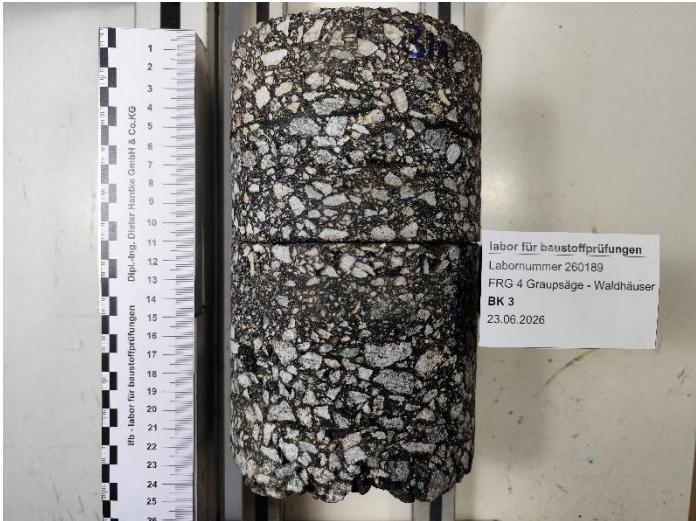
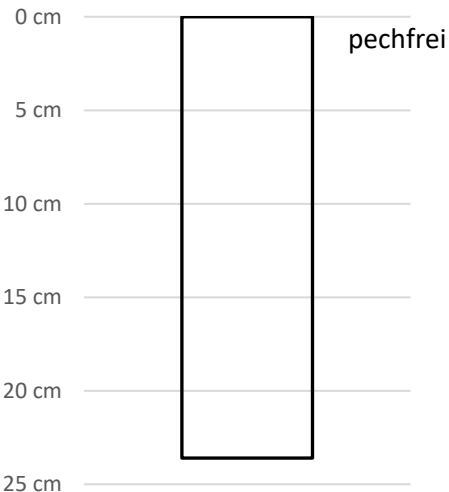
| Gesamt-<br>dicke | Schicht n.<br>Augenschein | Mineralstoff | max.<br>Körnung | Schicht-<br>dicke | Pechhaltiges<br>Material | Schichtenverb.<br>zur unt. Schicht |
|---|---|---|---|---|---|---|
| Mantelfläche BK 3 | | | | Schematische Darstellung | | |

| Gesamt-<br>dicke | Schicht n.<br>Augenschein | Mineralstoff | max.<br>Körnung | Schicht-<br>dicke | Pechhaltiges<br>Material | Schichtenverb.<br>zur unt. Schicht |
|---|---|---|---|---|---|---|
| 23,6 | Deckschicht | Granitsplitt | 11 | 4,8 | nein | ja |
| | „alte“ Deckschicht | Granitsplitt | 11 | 2,3 | nein | ja |
| | „alte“ Deckschicht | Granitsplitt | 11 | 3,6 | nein | nein |
| | „alte“ Deckschicht | Granitsplitt | 8 | 1,6 | nein | ja |
| | „alte“ Deckschicht | Granitsplitt | 8 | 3,0 | nein | ja |
| | Tragschicht | Granitsplitt | 22 | 8,3 | nein | |
