**Straßengutachten**

## **P040 / 2023-6 - AQT 9007**

**Projekt: „Gutachterliche Stellungnahme zum baulichen und strukturellen Zustand der Verkehrsflächen in Bad Neuenahr-Ahrweiler nebst Bewertung möglicher Zusammenhänge mit dem Hochwasserereignis am 14. Juli 2021“**

**hier: AQT 9007: Mittelstraße (West), Beethovenstraße, Felix-Rüttenstraße, Unterstraße und Oststraße**

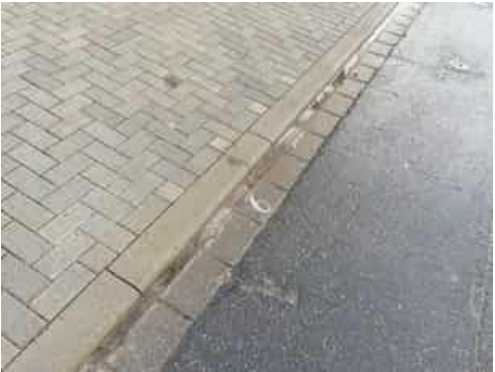
<p>Rinnensteine verdrückt, Lage teilweise verschoben / hochgedrückt, angrenzende Fahrbahnoberfläche (Asphaltdeckschicht) beschädigt, u.a. Risse, etc.</p>	<p><b>Flutschaden bzw. Flutfolgeschaden</b></p> <p>Beschädigungen / Kratzer in Fahrbahn infolge mechanischer Beanspruchungen im Rahmen der Aufräumarbeiten mit schwerem Räum- und Baugerät</p>	
7	0+036	0+120

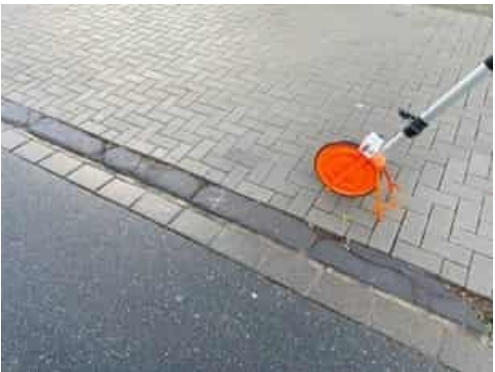
<p>Bordsteine (Hochbord, Natursteine) beschädigt, teilweise Abbrüche und Brüche sowie Lage verschoben / verdrückt</p>	<p><b>Flutschaden bzw. Flutfolgeschaden</b></p> <p>Beschädigungen und Abbrüche am Bordstein infolge mechanischer Beanspruchungen im Rahmen der Aufräumarbeiten mit schwerem Räum- und Baugerät</p>	
8	0+035	0+039

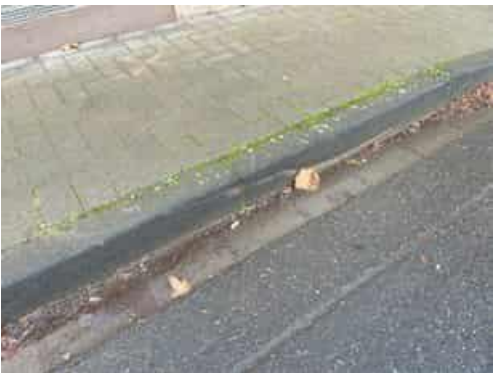
<p>Bordsteine (Hochbord) beschädigt, teilweise Abbrüche und Brüche</p>	<p><b>Flutschaden bzw. Flutfolgeschaden</b></p> <p>Beschädigungen und Abbrüche am Bordstein infolge mechanischer Beanspruchungen im Rahmen der Aufräumarbeiten mit schwerem Räum- und Baugerät</p>

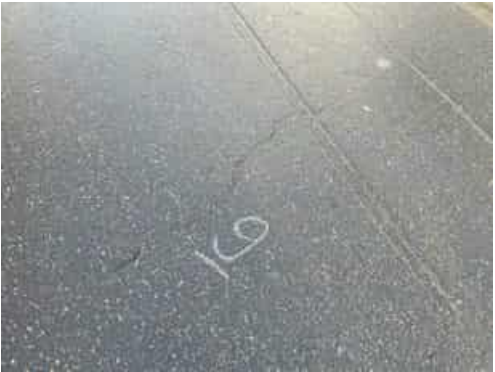
<p>Risse in der Asphaltdeckschicht, insbesondere quer zur Fahrtrichtung in Kombination mit mechanischen Beschädigungen der Deckschicht</p>	<p><b>Flutschaden bzw. Flutfolgeschaden</b></p> <p>Überbeanspruchung der Asphaltdeckschicht im Rahmen der Aufräumarbeiten, versprödender Einfluss des Hochwassers, Tragfähigkeitsdefizite in den ungebundenen Schichten infolge des Hochwassers</p>	
10	0+041	0+043

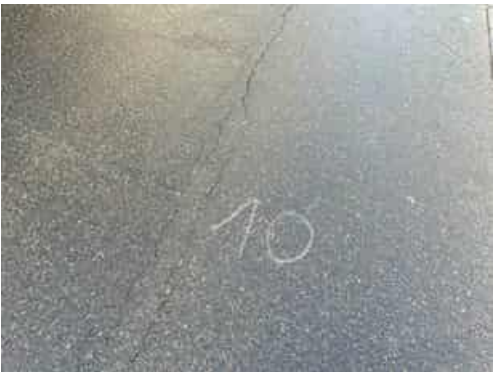
<p>Risse in der Asphaltdeckschicht, insbesondere längs zur Fahrtrichtung</p>	<p><b>Kein Flutschaden</b></p>	
11	0+033	0+042

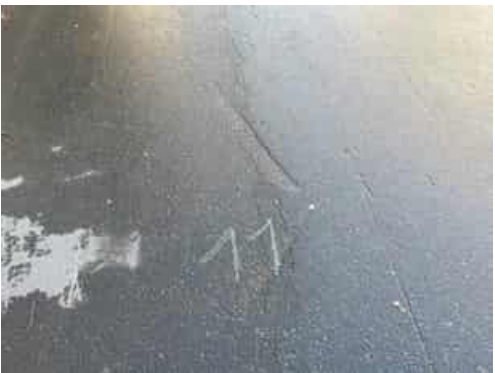
<p>Risse in der Asphaltdeckschicht, insbesondere längs zur Fahrtrichtung, in Fahrbahnmitte, in Kombination mit mechanischen Beschädigungen der Deckschicht</p>	<p><b>Flutschaden bzw. Flutfolgeschaden</b></p> <p>Beschädigungen / Kratzer in Fahrbahn infolge mechanischer Beanspruchungen im Rahmen der Aufräumarbeiten mit schwerem Räum- und Baugerät (bspw. Radlader, Kettenbagger, etc.)</p>

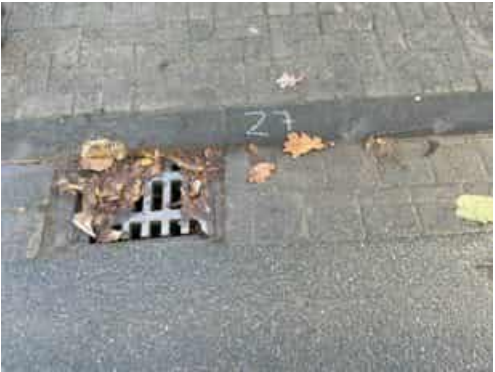
<p>Bordsteine (Tiefbord) beschädigt, teilweise Abbrüche und Brüche des Bordsteins</p>	<p><b>Flutschaden bzw. Flutfolgeschaden</b></p> <p>Beschädigungen und Abbrüche am Bordstein infolge mechanischer Beanspruchungen im Rahmen der Aufräumarbeiten mit schwerem Räum- und Baugerät</p>	
28	0+212	0+214

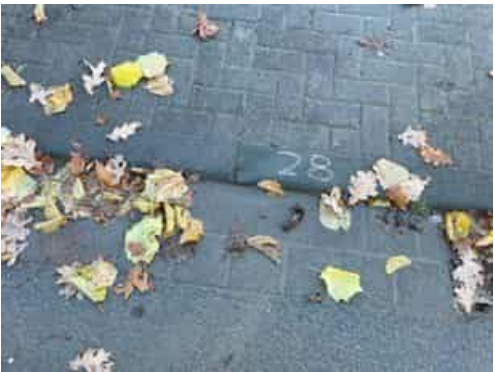
<p>Bordsteine (Tiefbord) beschädigt, teilweise Abbrüche und Brüche des Bordsteins</p>	<p><b>Flutschaden bzw. Flutfolgeschaden</b></p> <p>Beschädigungen und Abbrüche am Bordstein infolge mechanischer Beanspruchungen im Rahmen der Aufräumarbeiten mit schwerem Räum- und Baugerät</p>	
29	0+235	0+236

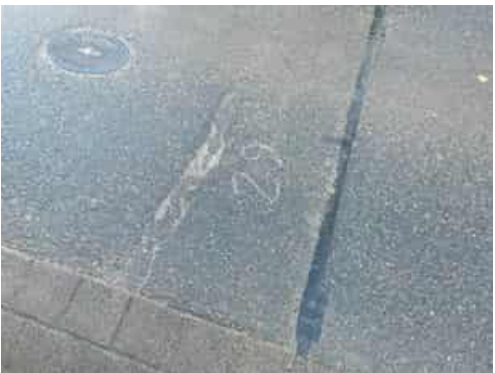
<p>Risse in der Asphaltdeckschicht, insbesondere quer zur Fahrtrichtung sowie mechanische Beschädigungen an der Deckschicht („Kratzer“)</p>	<p><b>Flutschaden bzw. Flutfolgeschaden</b></p> <p>Beschädigungen infolge mechanischer Beanspruchungen im Rahmen der Aufräumarbeiten</p>

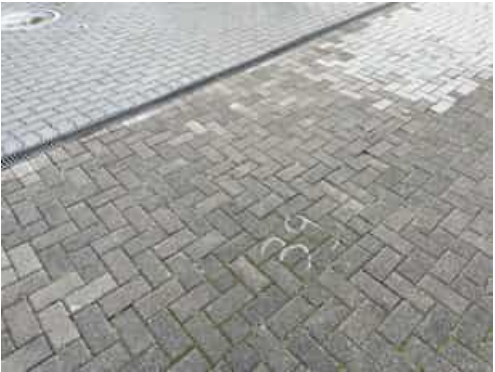
<p>Pflastersteine verdrückt, Höhenlage teilweise verschoben, teilweise Kantenbildung, Fugen geöffnet</p>	<p><b>Flutschaden bzw. Flutfolgeschaden</b></p> <p>Auswaschung des Fugenmaterials bzw. Verunreinigung des Fugenmaterial durch das Hochwasser sowie Überbeanspruchung der Pflasterfläche bzw. einzelner Pflastersteine infolge vergrößerter Belastung bei den Aufräumarbeiten (Radlader, etc.)</p>	<p>Untersuchung der Pflasterbettung und des ungebundenen Oberbaus, Probenahme Schotter und Boden zur Untersuchung der Korngrößenverteilung und Frostsicherheit</p>
40	0+284	0+287

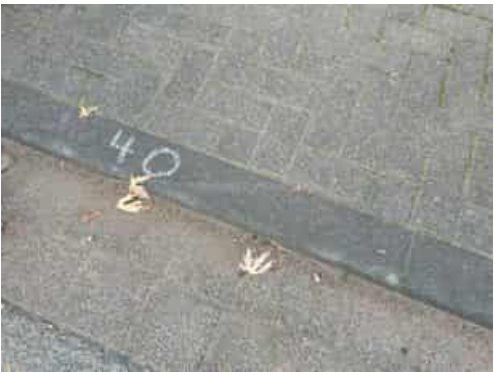
<p>Bordsteine (Tiefbord) beschädigt, teilweise Abbrüche und Brüche des Bordsteins</p>	<p><b>Flutschaden bzw. Flutfolgeschaden</b></p> <p>Beschädigungen und Abbrüche am Bordstein infolge mechanischer Beanspruchungen im Rahmen der Aufräumarbeiten mit schwerem Räum- und Baugerät</p>	
41	0+295	0+297

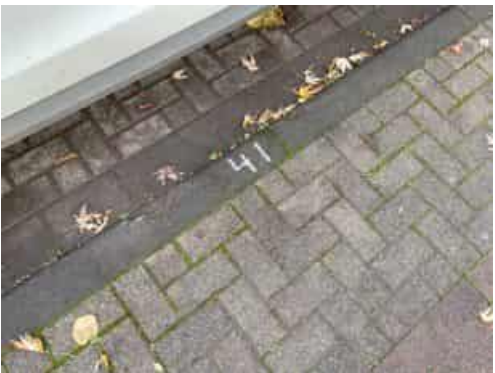
<p>Bordsteine (Tiefbord) beschädigt, teilweise Abbrüche und Brüche des Bordsteins</p>	<p><b>Flutschaden bzw. Flutfolgeschaden</b></p> <p>Beschädigungen und Abbrüche am Bordstein infolge mechanischer Beanspruchungen im Rahmen der Aufräumarbeiten mit schwerem Räum- und Baugerät</p>

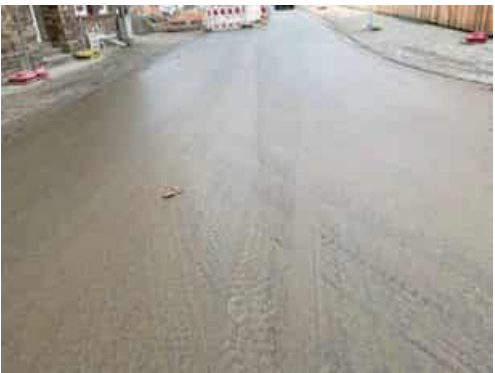
<p>Risse in der Asphaltdeckschicht, Längs- und Querrisse (Netzrisse), oberhalb vermuteter Kanallage</p>	<p><b>Flutschaden bzw. Flutfolgeschaden</b></p> <p>Überbeanspruchung der Asphaltdeckschicht im Rahmen der Aufräumarbeiten, verspröndernder Einfluss des Hochwassers, etwaig beschädigte Leitungen, Tragfähigkeitsdefizite der ungebundenen Schichten infolge des Hochwassers</p>	<p>TV- bzw. Kamerabefahrung des Kanals sowie DPL-Rammsondierungen zur Ansprache der Lagerungsdichte sowie Rammkernsondierungen (RKS) zur Entnahme von Bodenmaterial</p>

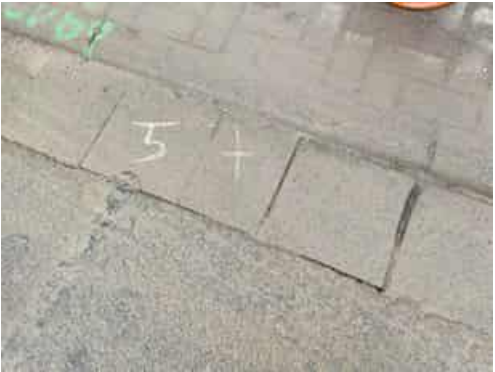
<p>Rinnensteine verdrückt, Lage teilweise verschoben / hochgedrückt</p>	<p><b>Flutschaden bzw. Flutfolgeschaden</b></p> <p>Beschädigungen infolge mechanischer Beanspruchungen im Rahmen der Aufräumarbeiten mit schwerem Gerät, Auswaschen der Fuge durch das Hochwasser bzw. die Wasserströmung bei der Flut</p>	
58	0+387	0+390

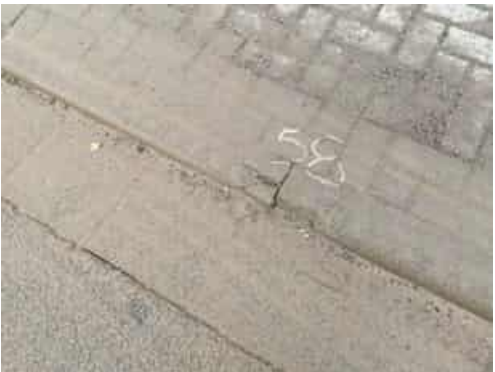
<p>Bordsteine (Tiefbord) beschädigt, teilweise Abbrüche und Brüche des Bordsteins</p>	<p><b>Flutschaden bzw. Flutfolgeschaden</b></p> <p>Beschädigungen und Abbrüche am Bordstein infolge mechanischer Beanspruchungen im Rahmen der Aufräumarbeiten mit schwerem Räum- und Baugerät</p>	
59	0+395	0+397

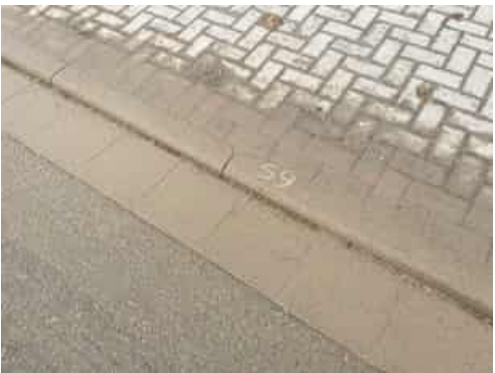
<p>Bordsteine (Tiefbord) beschädigt, teilweise Abbrüche und Brüche des Bordsteins</p>	<p><b>Flutschaden bzw. Flutfolgeschaden</b></p> <p>Beschädigungen und Abbrüche am Bordstein infolge mechanischer Beanspruchungen im Rahmen der Aufräumarbeiten mit schwerem Räum- und Baugerät</p>

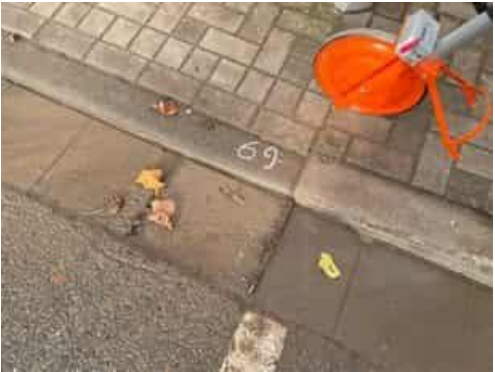
<p>Rinnensteine verdrückt, Lage teilweise verschoben / hochgedrückt, Rinnensteine teilweise gebrochen</p>	<p><b>Flutschaden bzw. Flutfolgeschaden</b></p> <p>Beschädigungen infolge mechanischer Beanspruchungen im Rahmen der Aufräumarbeiten mit schwerem Gerät</p>	
70	0+524	0+526	~ 4

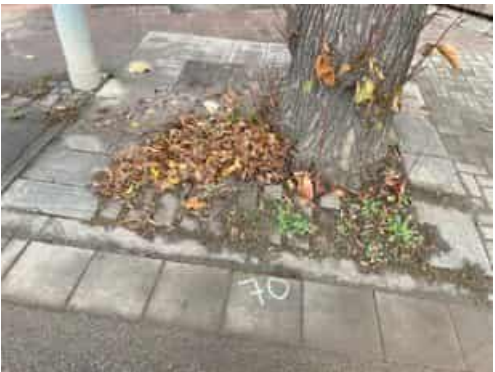
<p>Pflastersteine im Bereich der Baumscheibe verschoben bzw. verdrückt, teilweise gelöst</p>	<p><b>Flutschaden bzw. Flutfolgeschaden</b></p> <p>Lösen und Verschieben der Steinlage durch den Wassereinfluss und Strömung, Beschädigung im Rahmen der Aufräumarbeiten</p>	<p>Bodenuntersuchung nach Bundesbodenschutzverordnung – Wirkungspfad Boden – Mensch + Grundwasser</p>
71	0+531

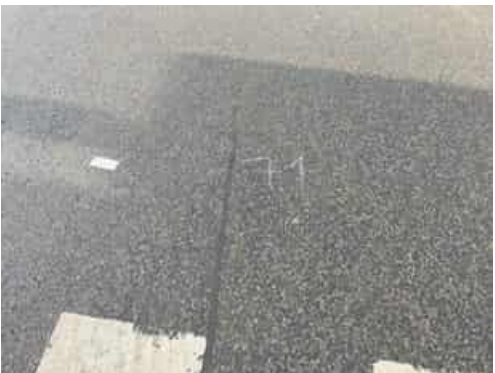
<p>Fuge in der Deckschicht geöffnet / beschädigt, Fugenmaterial stark versprödet und teilweise aufgerissen</p>	<p><b>Kein Flutschaden</b></p>

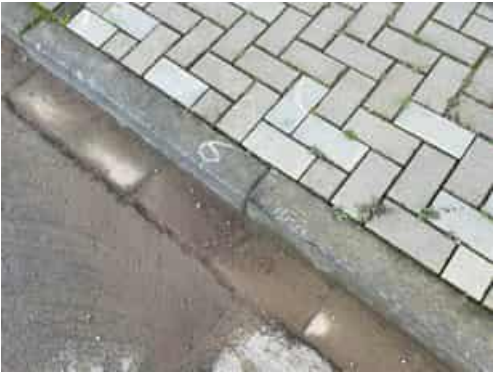
<p>Bordsteine (Hochbord) beschädigt, teilweise Abbrüche und Brüche</p>	<p><b>Flutschaden bzw. Flutfolgeschaden</b></p> <p>Beschädigungen und Abbrüche am Bordstein infolge mechanischer Beanspruchungen im Rahmen der Aufräumarbeiten mit schwerem Räum- und Baugerät</p>	
7	0+016	0+035	~ 20-25

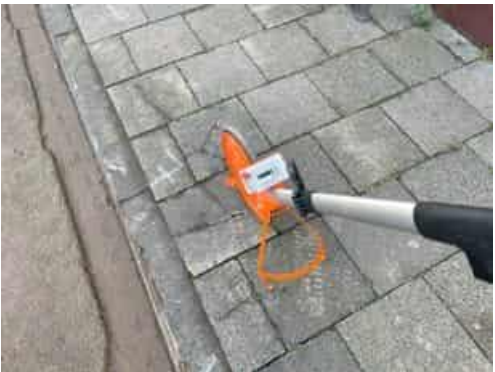
<p>Pflasterfläche beschädigt, Pflastersteine verdrückt bzw. hochgedrückt</p>	<p><b>Flutschaden bzw. Flutfolgeschaden</b></p> <p>Beschädigungen der Pflasterplatten infolge mechanischer Beanspruchungen im Rahmen der Aufräumarbeiten mit schwerem Räum- und Baugerät, Tragfähigkeitsdefizite in den ungebundenen Schichten infolge des Hochwassers</p>	<p>Untersuchung der Pflasterbettung und des ungebundenen Oberbaus, Wasserdurchlässigkeit Pflasterfuge</p>
8	0+021

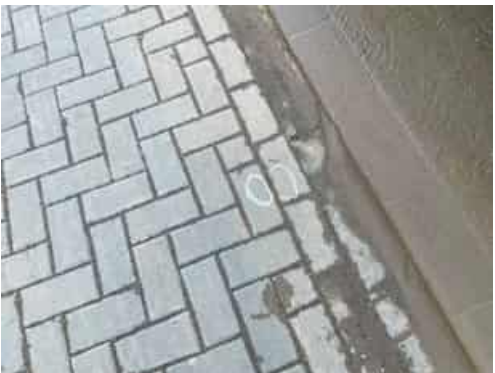
<p>Bordsteine (Hochbord) beschädigt, teilweise Abbrüche und Brüche</p>	<p><b>Flutschaden bzw. Flutfolgeschaden</b></p> <p>Beschädigungen und Abbrüche am Bordstein infolge mechanischer Beanspruchungen im Rahmen der Aufräumarbeiten mit schwerem Räum- und Baugerät</p>

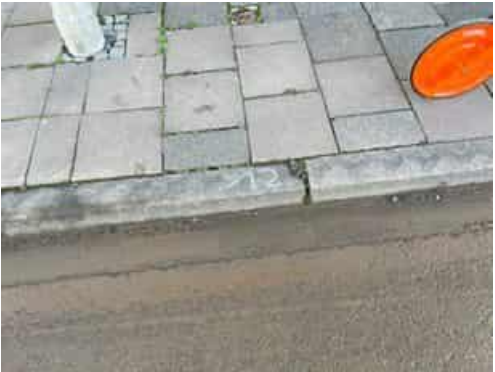
<p>Bordsteine (Hochbord) beschädigt, teilweise Abbrüche und Brüche</p>	<p><b>Flutschaden bzw. Flutfolgeschaden</b></p> <p>Beschädigungen und Abbrüche am Bordstein infolge mechanischer Beanspruchungen im Rahmen der Aufräumarbeiten mit schwerem Räum- und Baugerät</p>	
13	0+035	0+038	~ 4-5

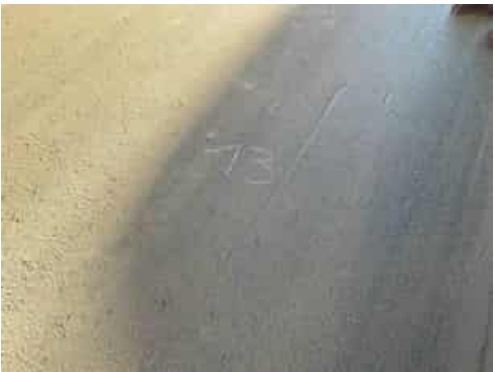
<p>Fahrbahnoberfläche (Asphaltdeckschicht) beschädigt, kleinere Kratzer und Ausbrüche</p>	<p><b>Flutschaden bzw. Flutfolgeschaden</b></p> <p>Beschädigungen infolge mechanischer Beanspruchungen im Rahmen der Aufräumarbeiten mit schwerem Räum- und Baugerät</p>	
14	0+040	0+042

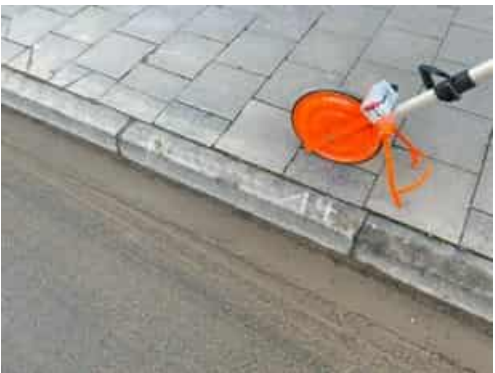
<p>Bordsteine (Hochbord) beschädigt, teilweise Abbrüche und Brüche</p>	<p><b>Flutschaden bzw. Flutfolgeschaden</b></p> <p>Beschädigungen und Abbrüche am Bordstein infolge mechanischer Beanspruchungen im Rahmen der Aufräumarbeiten mit schwerem Räum- und Baugerät</p>

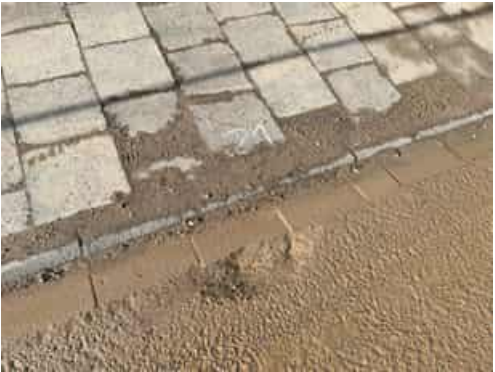
<p>Ausbruch der Asphaltdeckschicht im Randbereich, Übergang Asphalt-Rinnenstein (Ausbruch: 0,1 x 0,2 m)</p>	<p><b>Flutschaden bzw. Flutfolgeschaden</b></p> <p>Beschädigung im Rahmen der Aufräumarbeiten, Überbeanspruchung der Asphalttrandbereiche durch mutmaßlich hohe statische oder dynamische Beanspruchungen bei den Räumarbeiten</p>	
22	0,072	0,074	~ 0,5

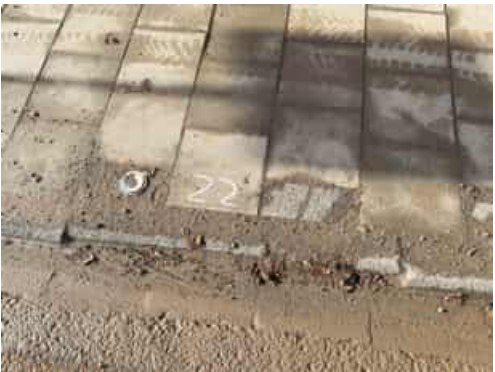
<p>Bordsteine (Hochbord) beschädigt, teilweise Abbrüche und Brüche nebst Verformung, Verdrückung und Beschädigung der angrenzenden Pflasterfläche</p>	<p><b>Flutschaden bzw. Flutfolgeschaden</b></p> <p>Beschädigungen und Abbrüche am Bordstein infolge mechanischer Beanspruchungen im Rahmen der Aufräumarbeiten mit schwerem Räum- und Baugerät</p>	<p>DPL-Rammsondierungen zur Ansprache der Lagerungsdichte sowie Rammkernsondierungen (RKS) zur Entnahme von Bodenmaterial</p>
23	0+066	0+069		 	<p>Bordsteine (Hochbord) beschädigt, teilweise Abbrüche und Brüche</p>	<p><b>Flutschaden bzw. Flutfolgeschaden</b></p> <p>Beschädigungen und Abbrüche am Bordstein infolge mechanischer Beanspruchungen im Rahmen der Aufräumarbeiten mit schwerem Räum- und Baugerät</p>

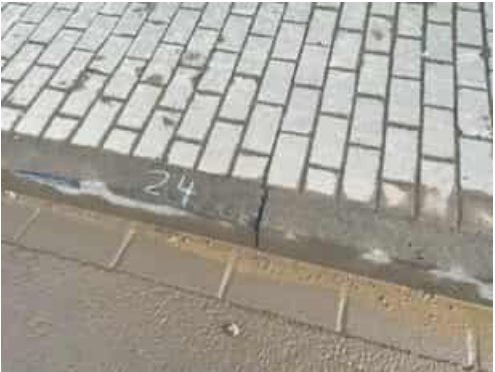
<p>Bordsteine (Hochbord) beschädigt, teilweise Abbrüche und Brüche</p>	<p><b>Flutschaden bzw. Flutfolgeschaden</b></p> <p>Beschädigungen und Abbrüche am Bordstein infolge mechanischer Beanspruchungen im Rahmen der Aufräumarbeiten mit schwerem Räum- und Baugerät</p>	
25	0+077	0+084	~ 14-15

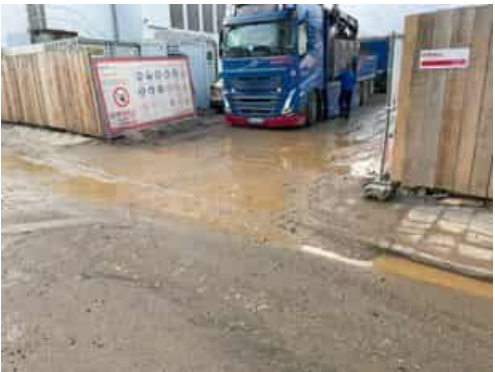
<p>Bordsteine (Hochbord) beschädigt, teilweise Abbrüche und Brüche sowie Pflasterfläche beschädigt bzw. nicht mehr vorhanden</p>	<p><b>Flutschaden bzw. Flutfolgeschaden</b></p> <p>Beschädigungen und Abbrüche am Bordstein infolge mechanischer Beanspruchungen im Rahmen der Aufräumarbeiten mit schwerem Räum- und Baugerät</p>	
26	0+085	0+087

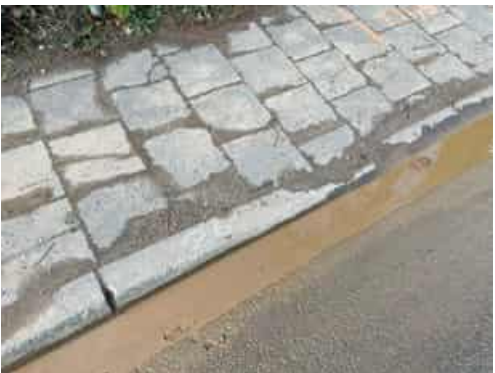
<p>Bordsteine (Hochbord) beschädigt, teilweise Abbrüche und Brüche</p>	<p><b>Flutschaden bzw. Flutfolgeschaden</b></p> <p>Beschädigungen und Abbrüche am Bordstein infolge mechanischer Beanspruchungen im Rahmen der Aufräumarbeiten mit schwerem Räum- und Baugerät</p>

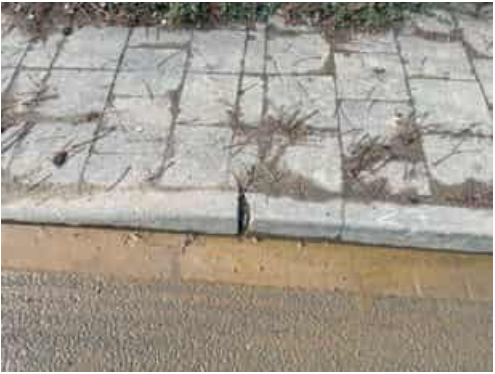
<p>Bordsteine (Hochbord) beschädigt, teilweise Abbrüche und Brüche</p>	<p><b>Flutschaden bzw. Flutfolgeschaden</b></p> <p>Beschädigungen und Abbrüche am Bordstein infolge mechanischer Beanspruchungen im Rahmen der Aufräumarbeiten mit schwerem Räum- und Baugerät</p>	
28	0+090	0+094

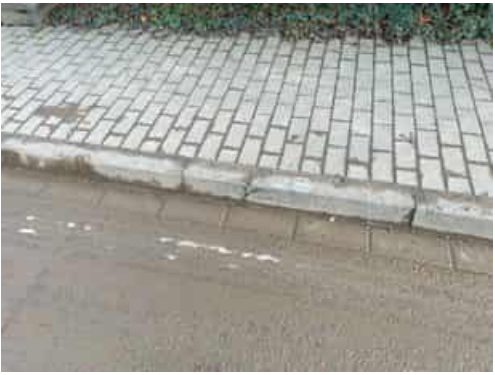
<p>Bordsteine (Hochbord) beschädigt, teilweise Abbrüche und Brüche</p>	<p><b>Flutschaden bzw. Flutfolgeschaden</b></p> <p>Beschädigungen und Abbrüche am Bordstein infolge mechanischer Beanspruchungen im Rahmen der Aufräumarbeiten mit schwerem Räum- und Baugerät</p>	
29	0+084	0+086	~ 2

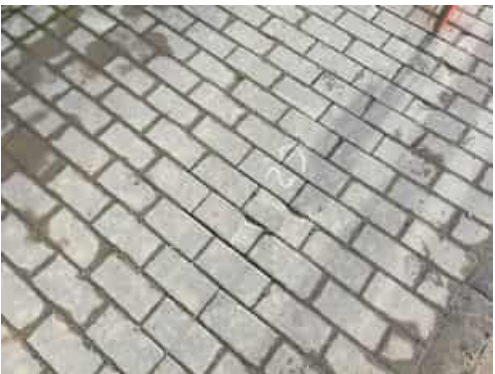
<p>Pflasterfläche beschädigt, Fuge ausgewaschen, Fugenbild verschoben / aufgelockert</p>	<p><b>Flutschaden bzw. Flutfolgeschaden</b></p> <p>Auswaschen der Fugen durch den Hochwassereinfluss, weitere Beschädigung im Rahmen der Aufräumarbeiten bzw. im Rahmen der Baumaßnahme zur Wiederherstellung der vorhandenen Bebauung</p>	<p>Untersuchung der Pflasterbettung und des ungebundenen Oberbaus, Korngrößenverteilung und Frostsicherheit, Wasserdurchlässigkeit Pflasterfuge, Tragfähigkeitsprüfungen an den ungebundenen Schichten, DPL-Rammsondierungen zur Ansprache der Lagerungsdichte sowie Rammkernsondierungen (RKS) zur Entnahme von Bodenmaterial</p>

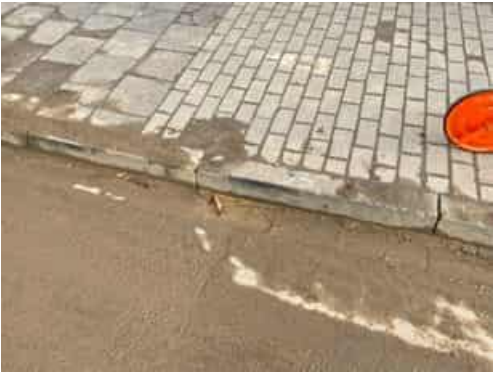
<p>Bordsteine (Hochbord) beschädigt, teilweise Abbrüche und Brüche</p>	<p><b>Flutschaden bzw. Flutfolgeschaden</b></p> <p>Beschädigungen und Abbrüche am Bordstein infolge mechanischer Beanspruchungen im Rahmen der Aufräumarbeiten mit schwerem Räum- und Baugerät</p>	
34	0+098	0+210	~ 160-180

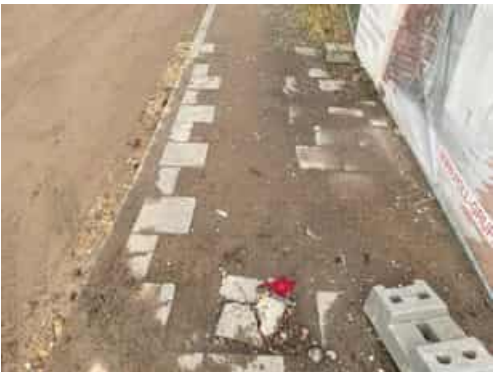
<p>Pflasterfläche beschädigt bzw. nicht mehr vorhanden</p>	<p><b>Flutschaden bzw. Flutfolgeschaden</b></p> <p>Beschädigung im Rahmen der Aufräumarbeiten bzw. im Rahmen der Baumaßnahme zur Wiederherstellung der vorhandenen Bebauung</p>	
35	0+120	0+125

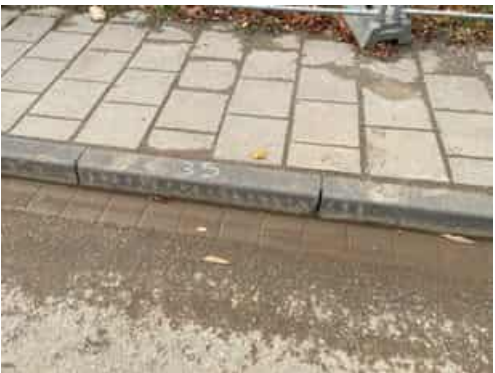
<p>Bordsteine (Hochbord) beschädigt, teilweise Abbrüche und Brüche</p>	<p><b>Flutschaden bzw. Flutfolgeschaden</b></p> <p>Beschädigungen und Abbrüche am Bordstein infolge mechanischer Beanspruchungen im Rahmen der Aufräumarbeiten mit schwerem Räum- und Baugerät</p>

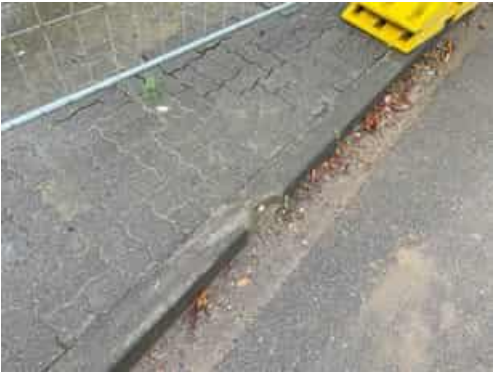
<p>Bordsteine (Hochbord) beschädigt, teilweise Abbrüche und Brüche</p>	<p><b>Flutschaden bzw. Flutfolgeschaden</b></p> <p>Beschädigungen und Abbrüche am Bordstein infolge mechanischer Beanspruchungen im Rahmen der Aufräumarbeiten mit schwerem Räum- und Baugerät</p>	
40	0+168	0+174

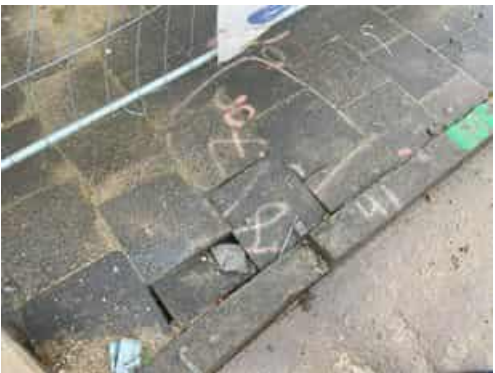
<p>Pflasterfläche beschädigt, Pflastersteine verdrückt bzw. hochgedrückt</p>	<p><b>Flutschaden bzw. Flutfolgeschaden</b></p> <p>Überbeanspruchung der Pflasterfläche infolge vergrößerter Belastung bei den Aufräumarbeiten sowie infolge des Wassereintritts von den angrenzenden Flächen, Tragfähigkeitsdefizite durch aufweichen des Unterbaus</p>	<p>Untersuchung der Pflasterbettung und des ungebundenen Oberbaus, Korngrößenverteilung und Frostsicherheit, Wasserdurchlässigkeit Pflasterfuge sowie DPL-Rammsondierungen zur Ansprache der Lagerungsdichte sowie Rammkernsondierungen (RKS) zur Entnahme von Bodenmaterial</p>

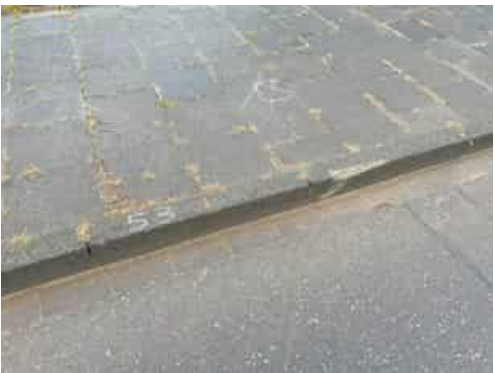
<p>Bordsteine (Hochbord) beschädigt, teilweise Abbrüche und Brüche</p>	<p><b>Flutschaden bzw. Flutfolgeschaden</b></p> <p>Beschädigungen und Abbrüche am Bordstein infolge mechanischer Beanspruchungen im Rahmen der Aufräumarbeiten mit schwerem Räum- und Baugerät</p>

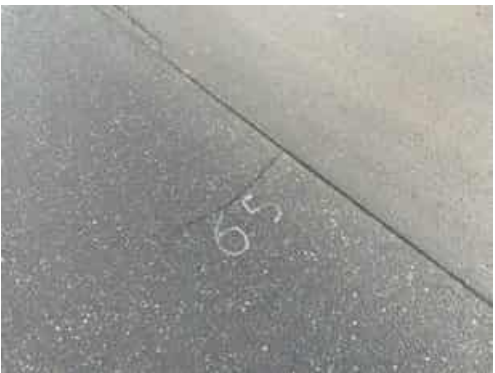
<p>Risse in der Asphaltdeckschicht, im Wesentlichen Querrisse ausgehend von schadhafter Mittelnaht bzw. -fuge, teilweise kleinere Ausbrüche und netzartige Verzweigungen</p>	<p><b>Kein Flutschaden</b></p>

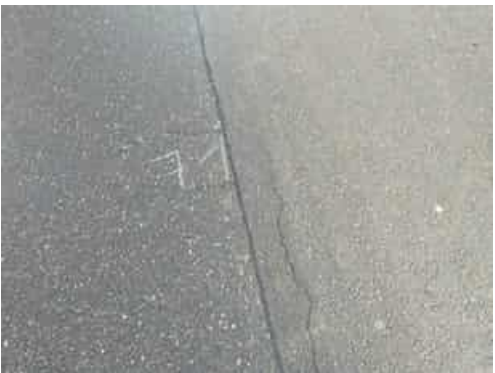
<p>Risse in der Asphaltdeckschicht, Riss parallel zur schadhafte Mittelnaht bzw. -fuge, teilweise kleinere Ausbrüche und netzartige Verzweigungen, teilweise bereits saniert</p>	<p><b>Kein Flutschaden</b></p>

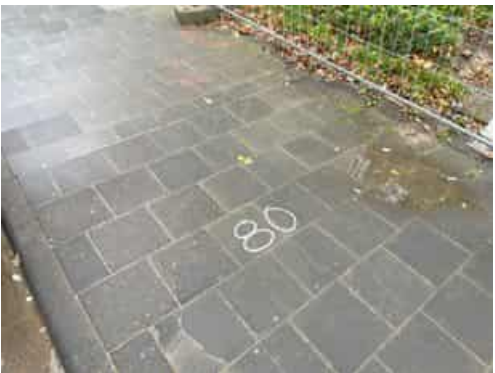
<p>Pflasterfläche beschädigt, Pflastersteine verdrückt bzw. hochgedrückt, teilweise Platten gebrochen</p>	<p><b>Flutschaden bzw. Flutfolgeschaden</b></p> <p>Überbeanspruchung der Pflasterfläche bei den Aufräumarbeiten sowie infolge des Wassereintritts von den angrenzenden Flächen, etwaig Tragfähigkeitsdefizite im Untergrund/Unterbau bzw. in den ungebundenen Schichten, Auswaschung bzw. Verunreinigung der Fugen</p>	<p>Untersuchung der Pflasterbettung und des ungebundenen Oberbaus, Wasserdurchlässigkeit Pflasterfuge, Tragfähigkeitsprüfungen an den ungebundenen Schichten, DPL-Rammsondierungen zur Ansprache der Lagerungsdichte sowie Rammkernsondierungen (RKS) zur Entnahme von Bodenmaterial</p>

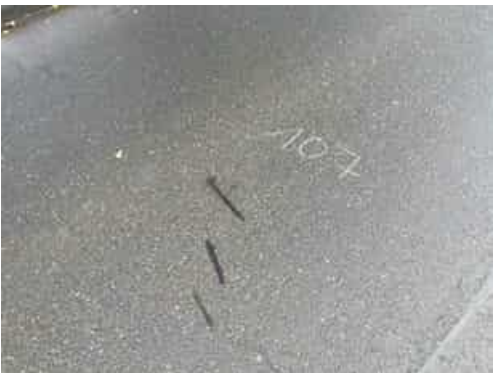
<p>Fahrbahnoberfläche (Asphaltdeckschicht) beschädigt, kleinere Kratzer und Ausbrüche</p>	<p><b>Flutschaden bzw. Flutfolgeschaden</b></p> <p>Beschädigungen infolge mechanischer Beanspruchungen im Rahmen der Aufräumarbeiten mit schwerem Räum- und Baugerät</p>

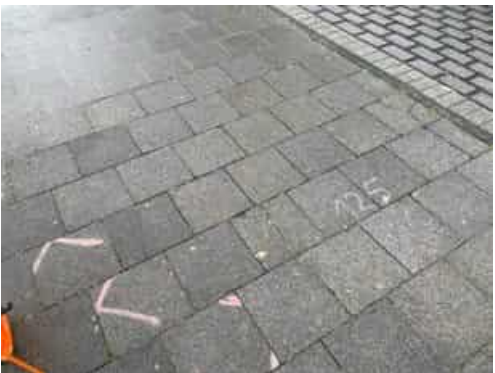
Pflasterfläche beschädigt, Pflastersteine verdrückt bzw. hochgedrückt, teilweise Platten gebrochen, Pfützenbildung	<b>Flutschaden bzw. Flutfolgeschaden</b>  Überbeanspruchung der Pflasterfläche bei den Aufräumarbeiten sowie infolge des Wassereintritts von den angrenzenden Flächen, Tragfähigkeitsdefizite der ungebundenen Schichten infolge des Hochwassers, Auswaschung bzw. Verunreinigung der Fugen	Untersuchung der Pflasterbettung und des ungebundenen Oberbaus, Wasserdurchlässigkeit Pflasterfuge, Tragfähigkeitsprüfungen an den ungebundenen Schichten, DPL-Rammsondierungen zur Ansprache der Lagerungsdichte sowie Rammkernsondierungen (RKS) zur Entnahme von Bodenmaterial

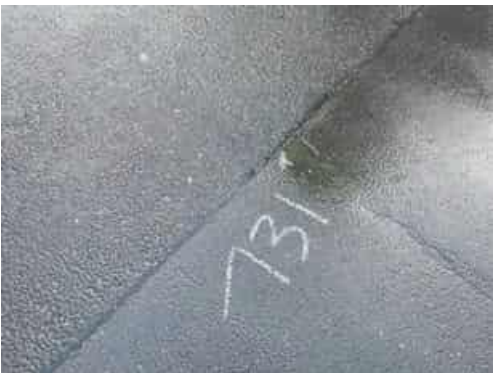
<p>Fuge in der Deckschicht teilweise geöffnet / beschädigt, Fugenmaterial stark versprödet und aufgerissen im Übergang der Asphaltteilflächen, Asphaltverdrückungen im Fugenbereich</p>	<p><b>Kein Flutschaden</b></p>

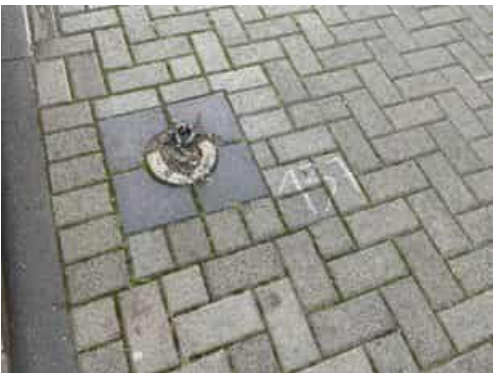
<p>Fundament bzw. Anschlusspunkt für Straßenlaternen</p>	<p><b>Flutschaden bzw. Flutfolgeschaden</b></p> <p>Unmittelbare Beschädigung im Rahmen des Flutereignisses bzw. unmittelbare Beschädigung bei den Aufräumarbeiten</p>

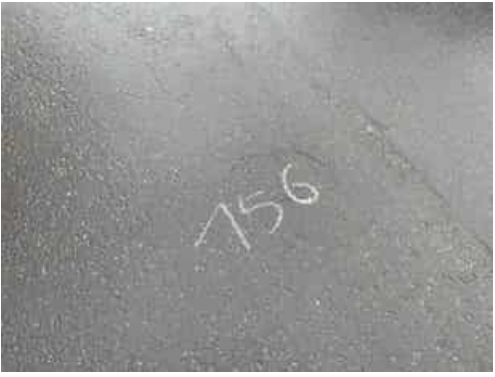
<p>Risse in der Asphaltdeckschicht, Längs- und Querrisse (Netzrisse)</p>	<p><b>Flutschaden bzw. Flutfolgeschaden</b></p> <p>Überbeanspruchung der Asphaltdeckschicht im Rahmen der Aufräumarbeiten, versprödernder Einfluss des Hochwassers, Tragfähigkeitsdefizite im Untergrund/Unterbau bzw. in den ungebundenen Schichten</p>	<p>Etwaig Tragfähigkeitsuntersuchungen am Unterbau, DPL-Rammsondierungen zur Ansprache der Lagerungsdichte sowie Rammkernsondierungen (RKS) zur Entnahme von Bodenmaterial</p>
157	0+475	0+482		 	<p>Risse in der Asphaltdeckschicht, Längs- und Querrisse (Netzrisse)</p>	<p><b>Flutschaden bzw. Flutfolgeschaden</b></p> <p>Überbeanspruchung der Asphaltdeckschicht im Rahmen der Aufräumarbeiten, versprödernder Einfluss des Hochwassers, Tragfähigkeitsdefizite im Untergrund/Unterbau bzw. in den ungebundenen Schichten</p>	<p>Etwaig Tragfähigkeitsuntersuchungen am Unterbau, DPL-Rammsondierungen zur Ansprache der Lagerungsdichte sowie Rammkernsondierungen (RKS) zur Entnahme von Bodenmaterial</p>

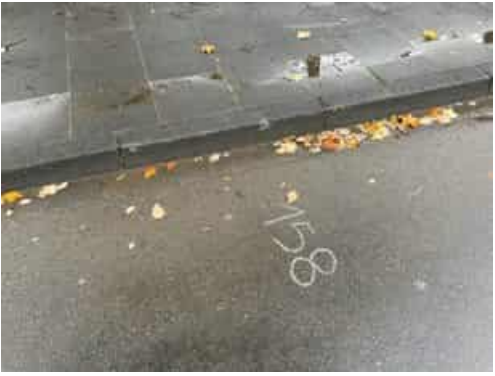
<p>Bordsteine (Hochbord) beschädigt, teilweise Abbrüche und Brüche</p>	<p><b>Flutschaden bzw. Flutfolgeschaden</b></p> <p>Beschädigungen und Abbrüche am Bordstein infolge mechanischer Beanspruchungen im Rahmen der Aufräumarbeiten mit schwerem Räum- und Baugerät</p>

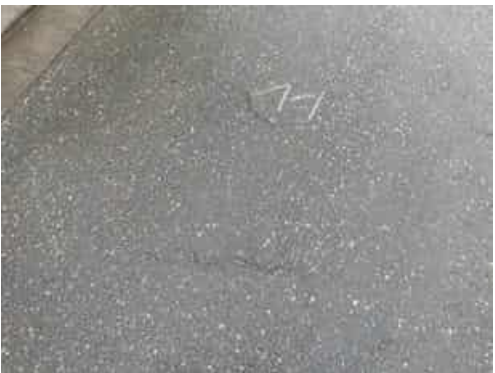
<p>Risse in der Asphaltdeckschicht, Querrisse ausgehend vom Fahrbahnrand</p>	<p><b>Kein Flutschaden</b></p>
